# Asbestinventarisatetest

Alexander Franckstraat 218, 2530 Boechout

Attestnummer : 20260611-000199.000

**Niet-asbestveilig**

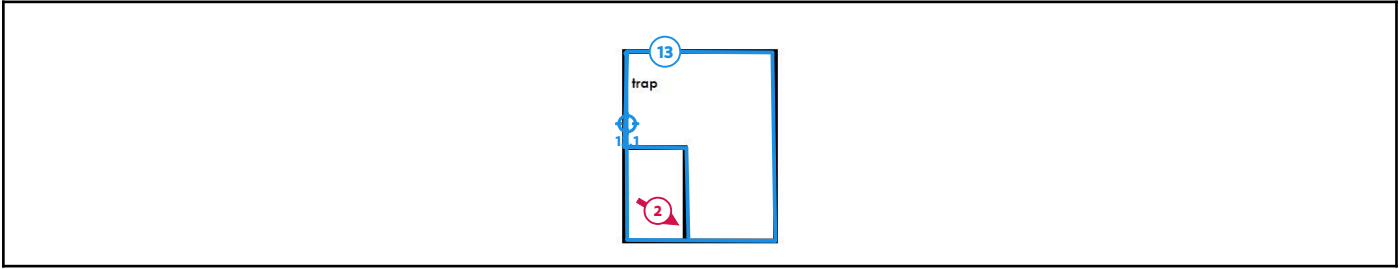
# Plan 1.1: schets kelder

| Beschrijving | Type | Actie |
|---|---|---|
| 2. oude leien in kelder | Asbestmateriaal | Dringend verwijderen |

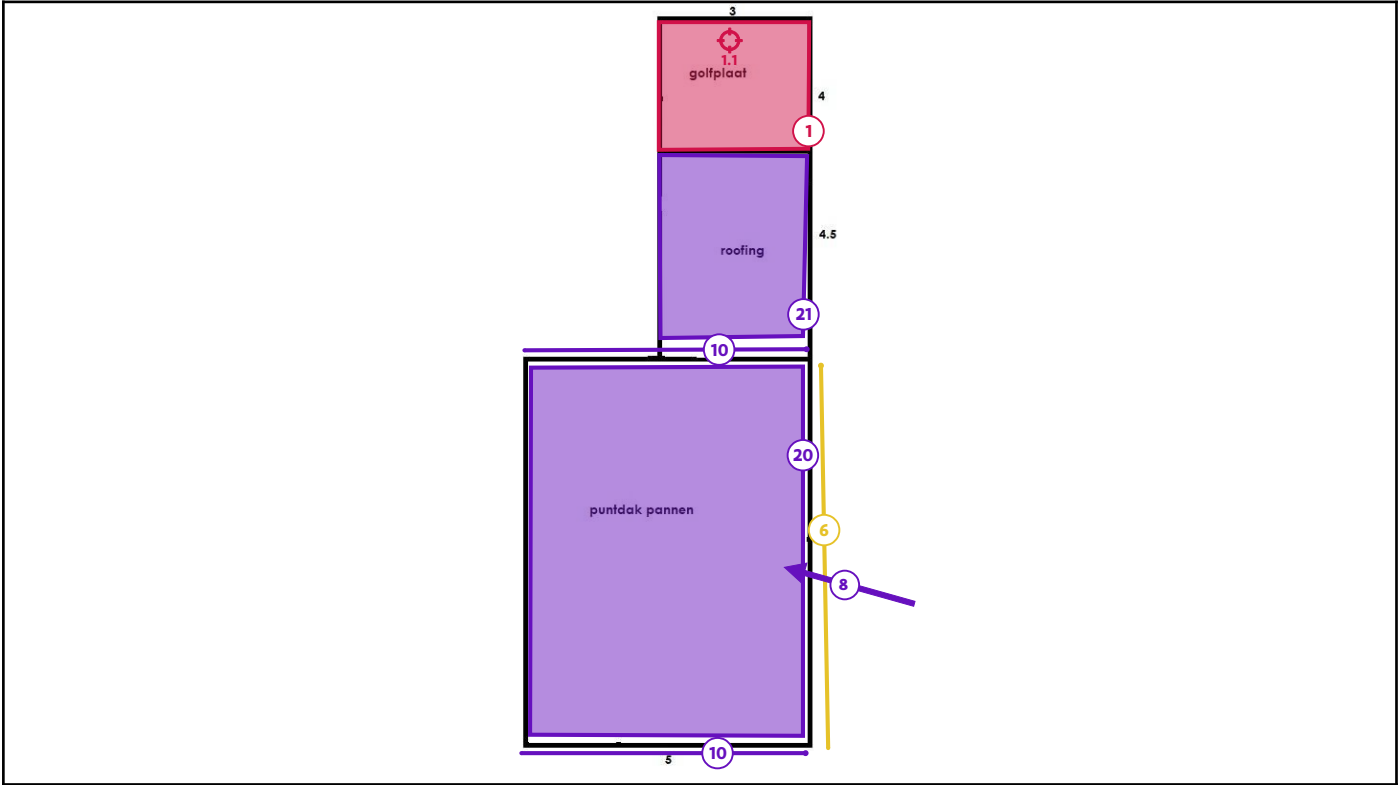
# Plan 1.10: schets daken

| Beschrijving | Type | Actie |
|---|---|---|
| 1. Dak bestaande uit golfplaten | Asbestmateriaal | Dringend verwijderen |
| 6. Roofing tegen de rechter zijgevel | Asbestmateriaal | Zorgvuldig beheren |
| 8. Schouw op het hoofddak | Beperking | - |
| 10. dakgoot | Beperking | - |

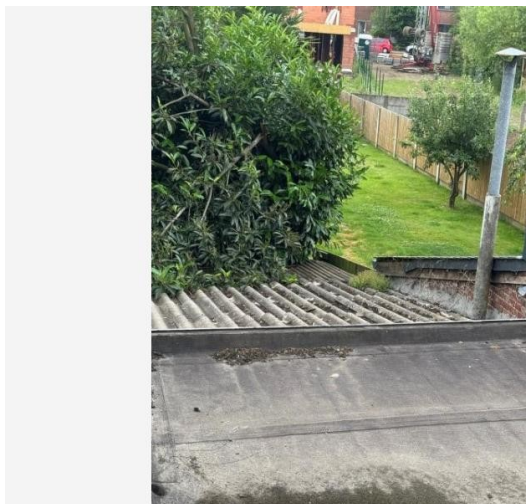
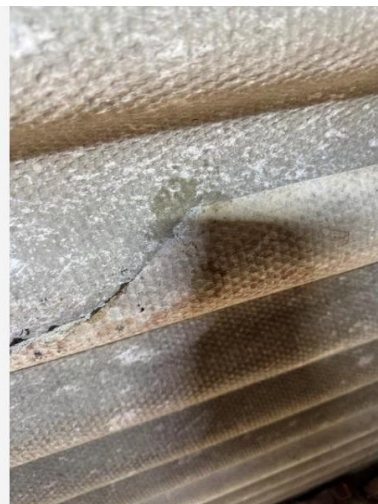
## Conclusie

Het asbestmateriaal valt onder de mijlpaal van 2034.

**Dringend verwijderen**

| Eindbeoordeling materiaalarisico | Hoog materiaalarisico en/of hoge kans op vezelvrijgave |

| Asbestsoort (vezeltype) | Crocidoliet aanwezig |
| Toestand van het materiaal | Matig beschadigd, matig verweerd |

| # | Type | Referentie | Resultaat |
|---|---|---|---|
| 1.1 | Puntmonster | 5 | Crocidoliet, Chrysotiel |

- Verwijder dit asbestmateriaal zo snel mogelijk. Volg de toestand goed op.
- Hemelwater dat afspoelt van asbestcement daken of gevels kan asbestdeeltjes bevatten. Gebruik het enkel voor gesloten circuits (bv. spoelen toiletten). Reinig na het vervangen van het dak of de gevel de dakgoten en regenwaterput of -ton om asbesthoudend sediment of slib te verwijderen

- Eenvoudige handelingen: mag via doe-het-zelf of door werknemer(s) met opleidingsattest eenvoudige handelingen  
Deze toepassing kan door een aannemer die over een opleidingsattest eenvoudige handelingen beschikt of door een particulier (doe-het-zelf), verwijderd worden indien er geen verhoogd risico op vrijgave van asbestvezels (max. concentratie 0,01 vezels/cm<sup>3</sup> - CODEX Art. VI.3-54) ontstaat en de toepassing voorafgaand wordt gefixeerd/bevochtigd; de individuele elementen zonder machinale werktuigen (boormachine, slijpschijf, hogedrukreiniger,...) en zonder breken of gooien een voor een losgemaakt worden; en ten slotte dubbel en luchtdicht verpakt weggevoerd worden naar een erkend afvalpunt (recyclagepark).

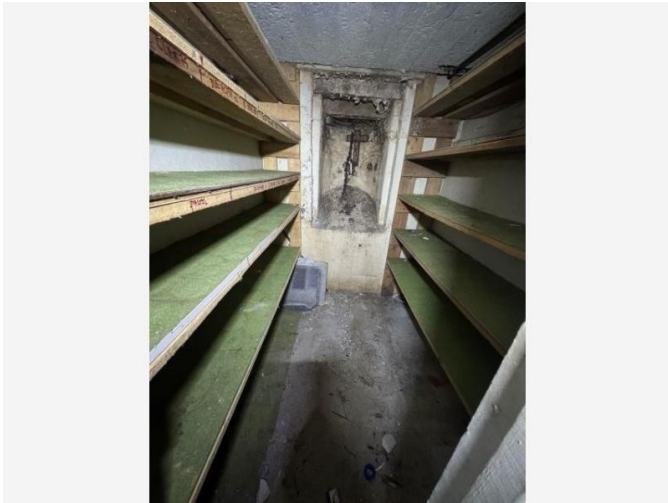
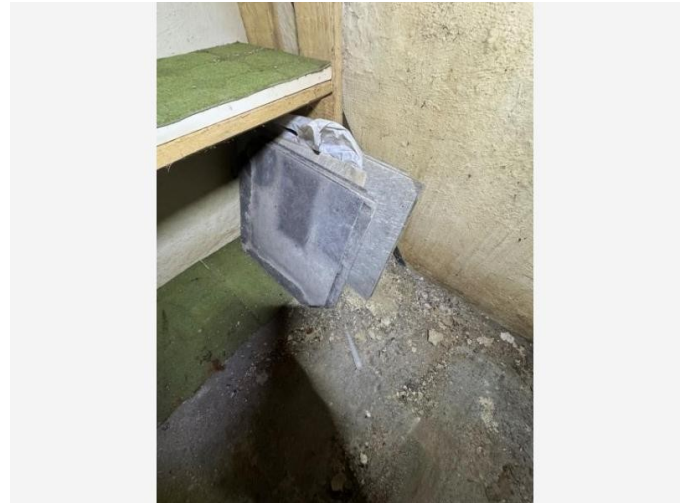
Het asbestmateriaal valt onder de mijlpaal van 2040.

**Dringend verwijderen**

- Eenvoudige handelingen: mag via doe-het-zelf of door werknemer(s) met opleidingsattest eenvoudige handelingen  
Deze toepassing kan door een aannemer die over een opleidingsattest eenvoudige handelingen beschikt of door een particulier (doe-het-zelf), verwijderd worden indien er geen verhoogd risico op vrijgave van asbestvezels (max. concentratie 0,01 vezels/cm<sup>3</sup> - CODEX Art. VI.3-54) ontstaat en de toepassing voorafgaand wordt gefixeerd/bevochtigd; de individuele elementen zonder machinale werktuigen en zonder breken of gooien een voor een losgemaakt worden; en ten slotte in gesloten verpakking weggevoerd worden naar een erkend afvalpunt (recyclagepark).

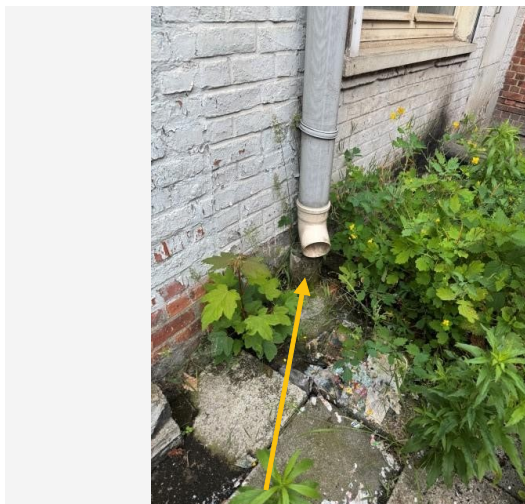
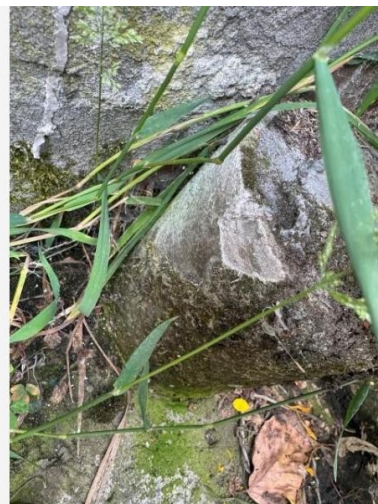
| Opmerking | De precieze lengte is onbekend. |

- Eenvoudige handelingen: mag via doe-het-zelf of door werknemer(s) met opleidingsattest eenvoudige handelingen  
Deze toepassing kan door een aannemer die over een opleidingsattest eenvoudige handelingen beschikt of door een particulier (doe-het-zelf), verwijderd worden indien er geen verhoogd risico op vrijgave van asbestvezels (max. concentratie 0,01 vezels/cm<sup>3</sup> - CODEX Art. VI.3-54) ontstaat en de toepassing voorafgaand wordt gefixeerd/bevochtigd; de individuele elementen zonder machinale werktuigen (boormachine, slijpschijf, hogedrukreiniger,...) en zonder breken of gooien een voor een losgemaakt worden; en ten slotte dubbel en luchtdicht verpakt weggevoerd worden naar een erkend afvalpunt (recyclagepark).

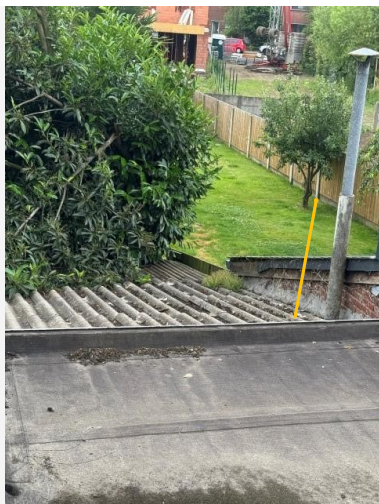
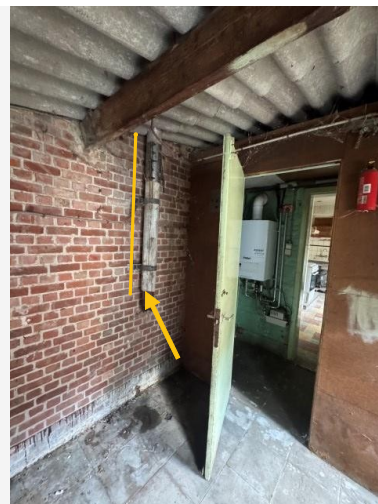
| Opmerking | De hoeveelheid is een zo nauwkeurig mogelijke opmeting. Hieraan kunnen evenwel geen rechten worden ontleend. |

- Eenvoudige handelingen: mag via doe-het-zelf of door werknemer(s) met opleidingsattest eenvoudige handelingen  
Deze toepassing kan door een aannemer die over een opleidingsattest eenvoudige handelingen beschikt of door een particulier (doe-het-zelf), verwijderd worden indien er geen verhoogd risico op vrijgave van asbestvezels (max. concentratie 0,01 vezels/cm<sup>3</sup> - CODEX Art. VI.3-54) ontstaat en de toepassing voorafgaand wordt gefixeerd/bevochtigd; de individuele elementen zonder machinale werktuigen (boormachine, slijpschijf, hogedrukreiniger,...) en zonder breken of gooien een voor een losgemaakt worden; en ten slotte dubbel en luchtdicht verpakt weggevoerd worden naar een erkend afvalpunt (recyclagepark).

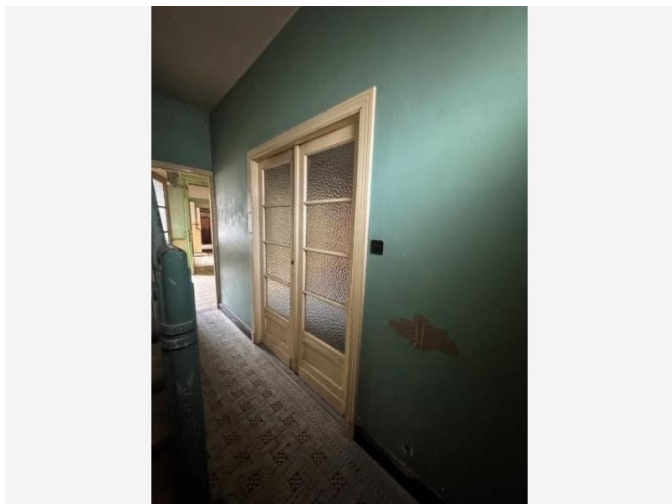
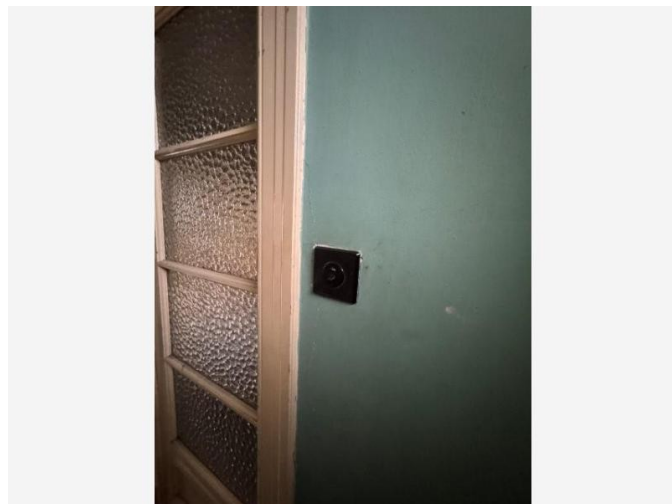
| Identificatiemethode | <p>De asbestdeskundige beoordeelt het materiaal als asbestverdacht en dus asbesthoudend, en dit zonder monstername.</p> <p>Motivatie: De monstername brengt andere schade aan dan schade die inherent is aan de monstername.</p> |
| Opmerking | De hoeveelheid is een zo nauwkeurig mogelijke opmeting. Hieraan kunnen evenwel geen rechten worden ontleend. Monstername niet uitgevoerd wegens risico op beschadiging van een elektrisch component en mogelijke blootstelling aan spanning of storingen in de elektrische installatie. |

- Eenvoudige handelingen: mag via doe-het-zelf of door werknemer(s) met opleidingsattest eenvoudige handelingen  
Deze toepassing kan door een aannemer die over een opleidingsattest eenvoudige handelingen beschikt of door een particulier (doe-het-zelf), verwijderd worden indien er geen verhoogd risico op vrijgave van asbestvezels (max. concentratie 0,01 vezels/cm<sup>3</sup> - CODEX Art. VI.3-54) ontstaat en de toepassing voorafgaand wordt gefixeerd/bevochtigd; de individuele elementen zonder machinale werktuigen (boormachine, slijpschijf, hogedrukreiniger,...) en zonder breken of gooien een voor een losgemaakt worden; en ten slotte dubbel en luchtdicht verpakt weggevoerd worden naar een erkend afvalpunt (recyclagepark).

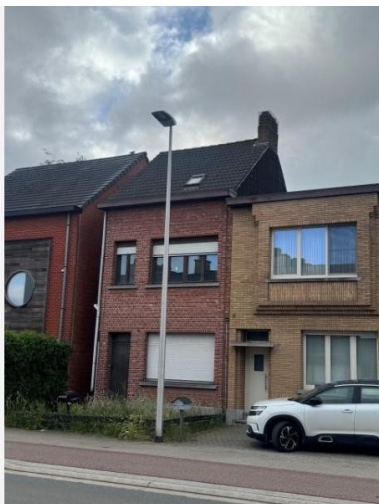
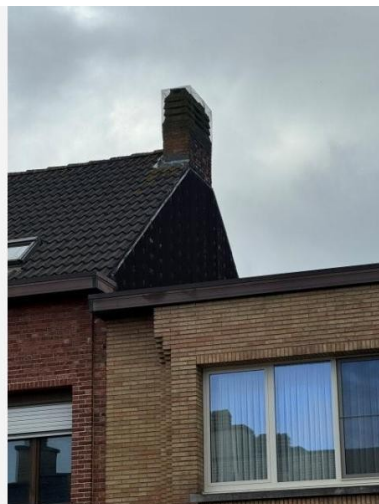
| Opmerking | <p>bemonster voor eventuele uitsluiting</p> <p>μStaalname tot op de eventuele onderliggende lagen is niet mogelijk zonder uitbreiding naar een destructief onderzoek.</p> |

- Eenvoudige handelingen: mag via doe-het-zelf of door werknemer(s) met opleidingsattest eenvoudige handelingen  
Deze toepassing kan door een aannemer die over een opleidingsattest eenvoudige handelingen beschikt of door een particulier (doe-het-zelf), verwijderd worden indien er geen verhoogd risico op vrijgave van asbestvezels (max. concentratie 0,01 vezels/cm<sup>3</sup> - CODEX Art. VI.3-54) ontstaat en de toepassing voorafgaand wordt gefixeerd/bevochtigd; de individuele elementen zonder machinale werktuigen (boormachine, slijpschijf, hogedrukreiniger,...) en zonder breken of gooien een voor een losgemaakt worden; en ten slotte dubbel en luchtdicht verpakt weggevoerd worden naar een erkend afvalpunt (recyclagepark).

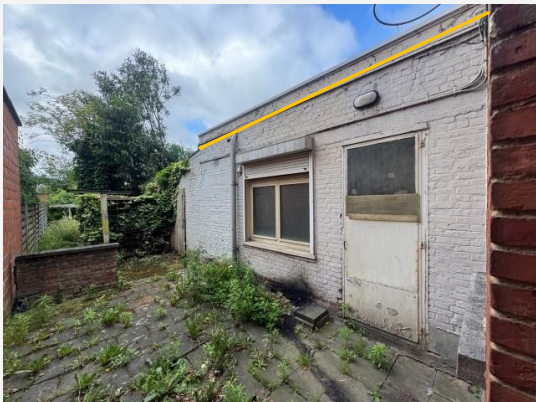
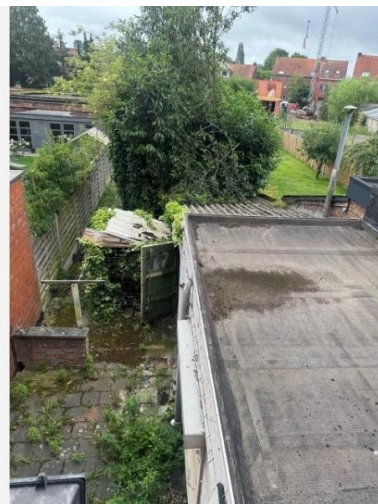
| Identificatiemethode | <p>De asbestdeskundige beoordeelt het materiaal als asbestverdacht en dus asbesthoudend, en dit zonder monstername.</p> <p>Motivatie: De monstername brengt andere schade aan dan schade die inherent is aan de monstername.</p> |
| Opmerking | <p>bemonster voor eventuele uitsluiting</p> <p>Staalname tot op de eventuele onderliggende lagen is niet mogelijk zonder uitbreiding naar een destructief onderzoek.</p> |

- Eenvoudige handelingen: mag via doe-het-zelf of door werknemer(s) met opleidingsattest eenvoudige handelingen  
Deze toepassing kan door een aannemer die over een opleidingsattest eenvoudige handelingen beschikt of door een particulier (doe-het-zelf), verwijderd worden indien er geen verhoogd risico op vrijgave van asbestvezels (max. concentratie 0,01 vezels/cm<sup>3</sup> - CODEX Art. VI.3-54) ontstaat en de toepassing voorafgaand wordt gefixeerd/bevochtigd; de individuele elementen zonder machinale werktuigen (boormachine, slijpschijf, hogedrukreiniger,...) en zonder breken of gooien een voor een losgemaakt worden; en ten slotte dubbel en luchtdicht verpakt weggevoerd worden naar een erkend afvalpunt (recyclagepark).

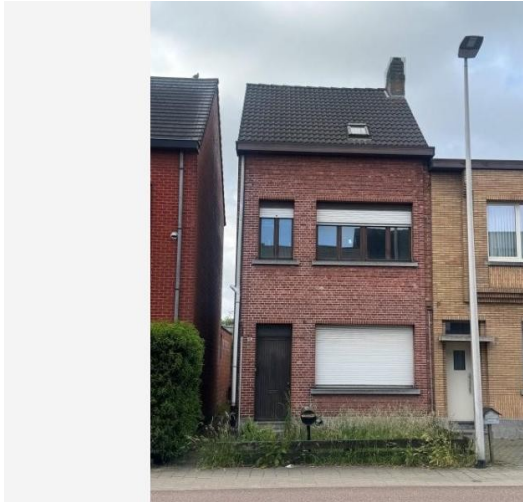
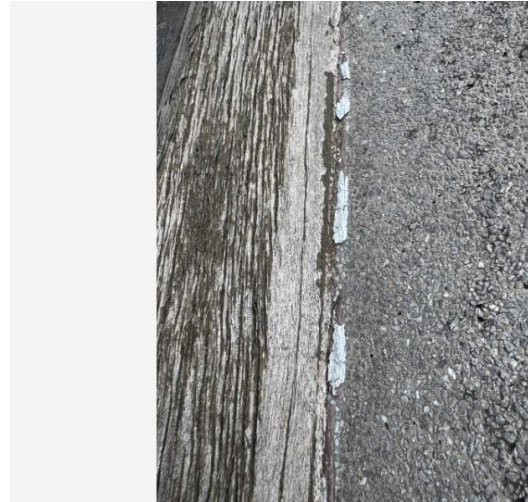
## Fiche 17: restanten mastiek van de oude ramen op gevel en vensterbank

Geen asbest

| Opmerking | <p>bij de vernieuwde ramen zijn er resten asbestverdachte mastiek zichtbaar</p> <p>De hoeveelheid is een zo nauwkeurig mogelijke opmeting. Hieraan kunnen evenwel geen rechten worden ontleend.</p> |

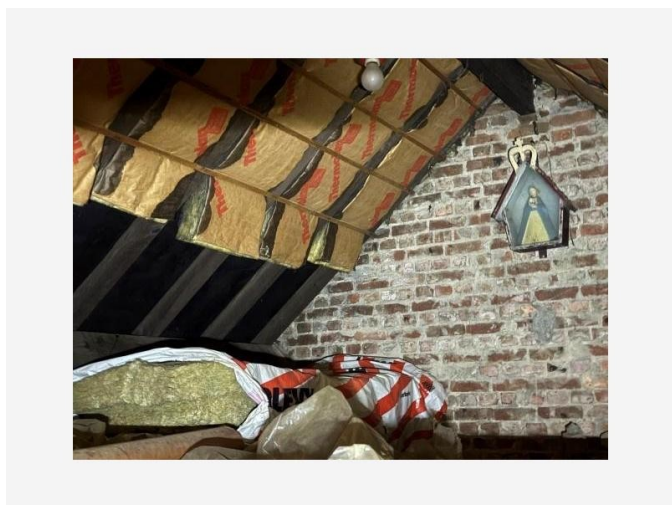
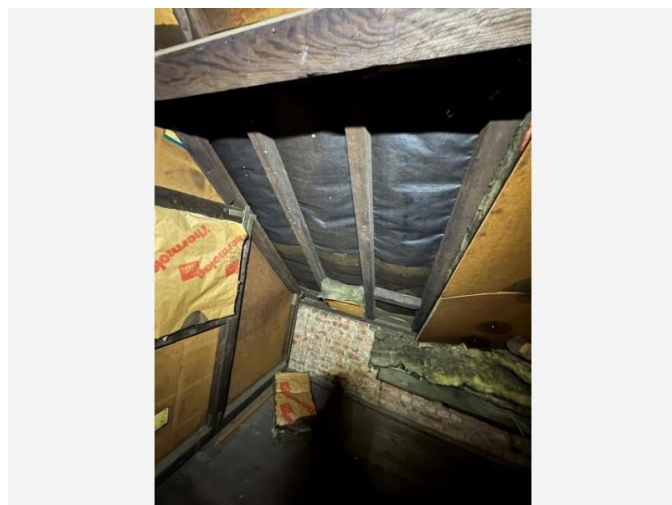
### Fiche 20: Geen asbestverdacht onderdak aangetroffen

| Beschrijving | Notitie | Terug te vinden op plannen |
|---|---|---|
| Fiche 20: Geen asbestverdacht onderdak aangetroffen | aan de binnenzijde is er een kunststof onderdak zicht- en voelbaar | Plan 1.10: schets daken |

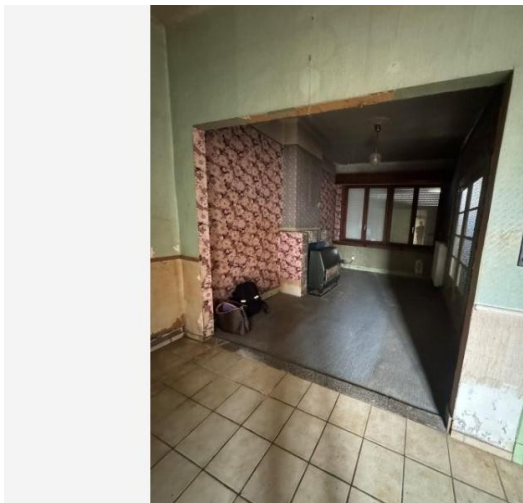
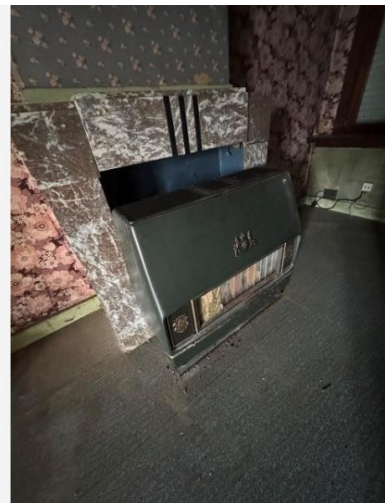
### Fiche 22: gaskachel

| Beschrijving | Notitie | Terug te vinden op plannen |
|---|---|---|
| Fiche 22: gaskachel | oude gaskachels kunnen asbesthoudende pakkingen en dichtingen bevatten | Plan 1.2: schets gvl |
