Asbestinventarisatetest

Herentalsebaan 423/302, 2100 Antwerpen

Attestnummer : **20241008-000408.000**

Uitgegeven op : **08.10.2024**

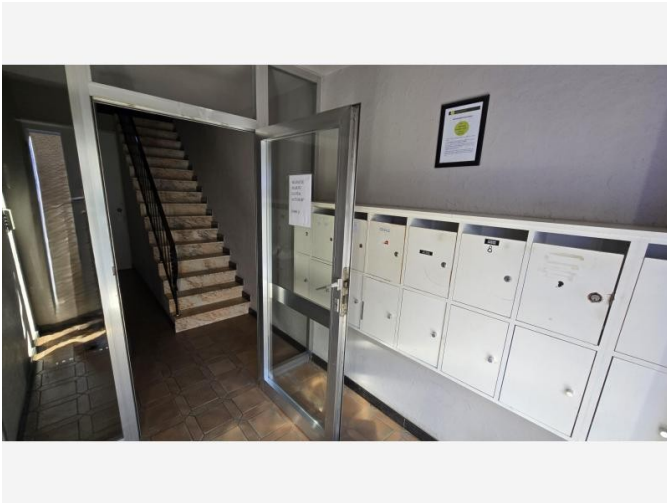
Voor de gemeenschappelijke delen werd geen opdracht gegeven. (verplichting vanaf 01/05/2025) Deze maken dus geen deel uit van de inspectiezone. Dit betreft ondermeer het dak, schouw(en), verluchtungskanalen, de buitengevel, gang(en) en traphal(len op niv. -1, +0, +1, +2 en +3. (Ramen appartement = privaatief, dus wel onderzocht)

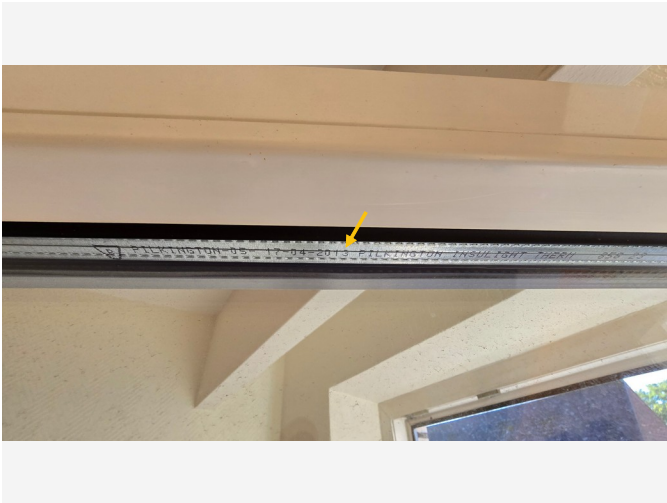
Ramen en deuren (PVC met dubbel glas in rubber) zijn niet asbestverdacht (2013) en werden afgekit met niet-asbestverdachte silicone.

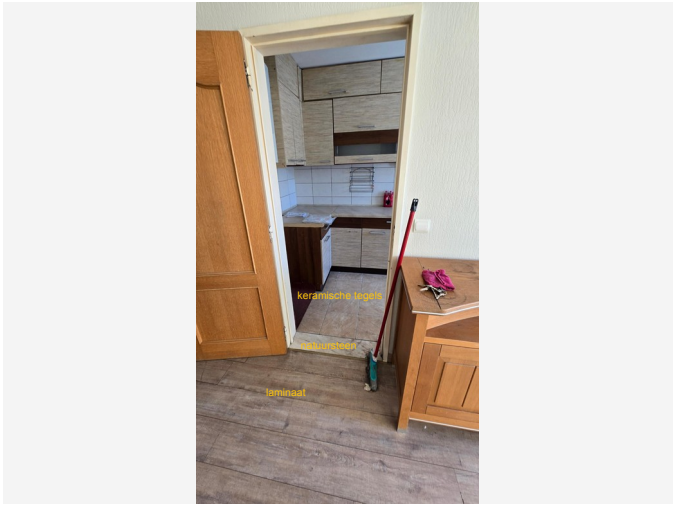
De vloeren werden geïnspecteerd en niet-asbestverdacht bevonden. Dmv NDO kon echter niet worden waargenomen/geïnspecteerd wat er zich onder de vloeren bevindt. Alvorens te vervangen/verwijderen of over te gaan tot renovatie is het altijd aangewezen dit te (laten) onderzoeken, eventueel dmv destructief onderzoek.

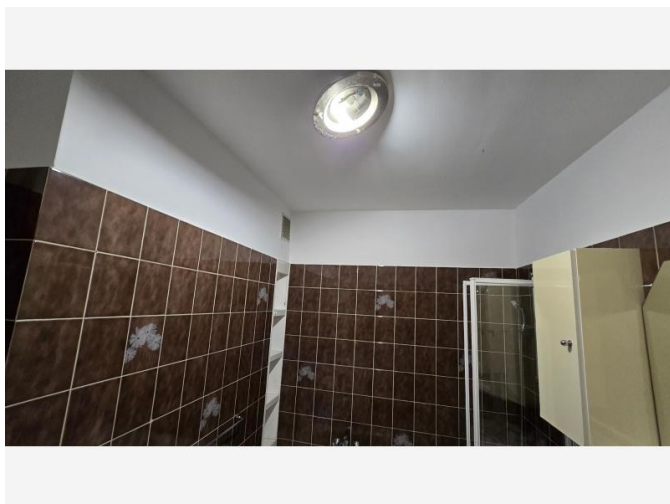
Faiencetegels, zoals gebruikt in de badkamer, werden vroeger soms verlijmd met asbesthoudende lijm omwille van waterbestendigheid, vuurvastheid, isolatiecapaciteit,... Dmv niet-destructief onderzoek kon dit niet worden waargenomen/geïnspecteerd. Bij eventuele verwijdering/vervanging is het aangewezen dit eerst te (laten) onderzoeken ten einde uit te sluiten of de hier toegepaste lijm asbest bevat of niet.

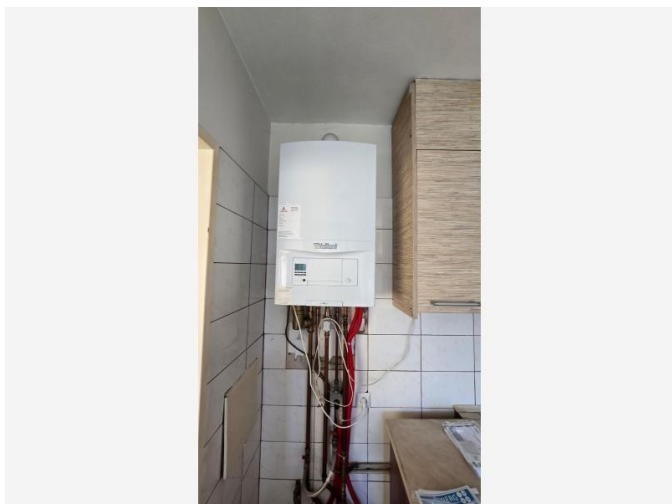
Vaillant ECOTEC PRO 26/01/2021 niet-asbestverdacht

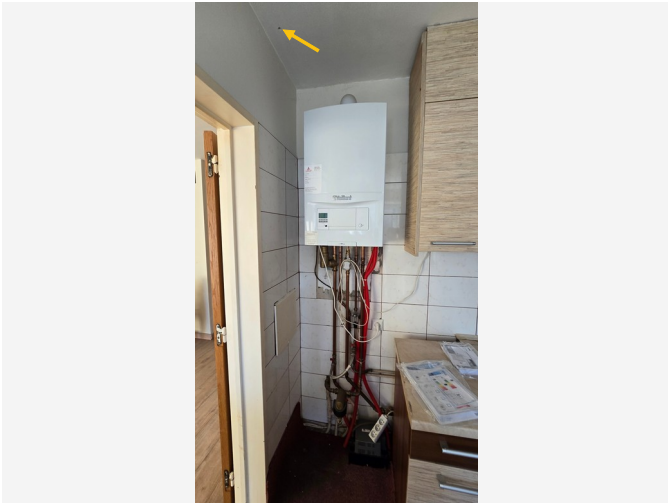
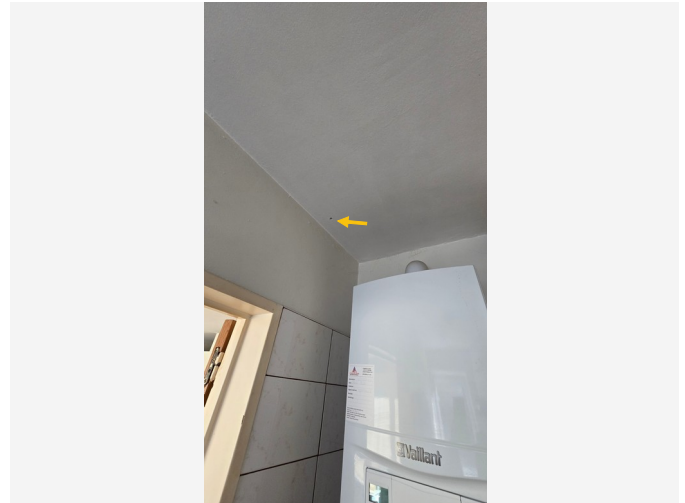
Fiche 6: pleisterwerk plafonds

Geen asbest

| # | Type | Referentie | Resultaat |
|---|---|---|---|
| 6.1 | Mengmonster | MM002 | Geen asbest |

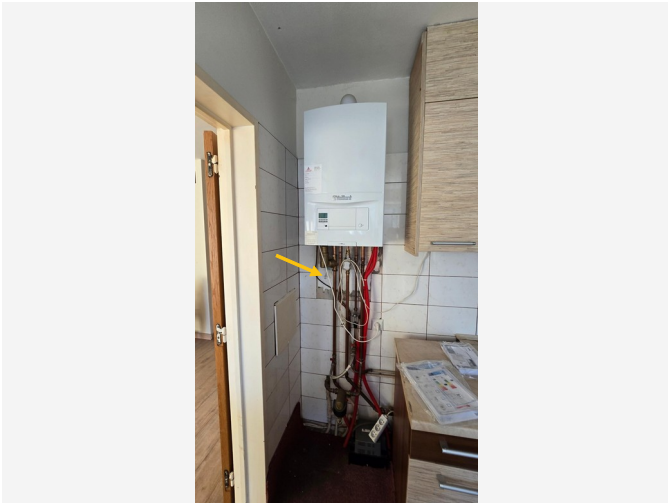
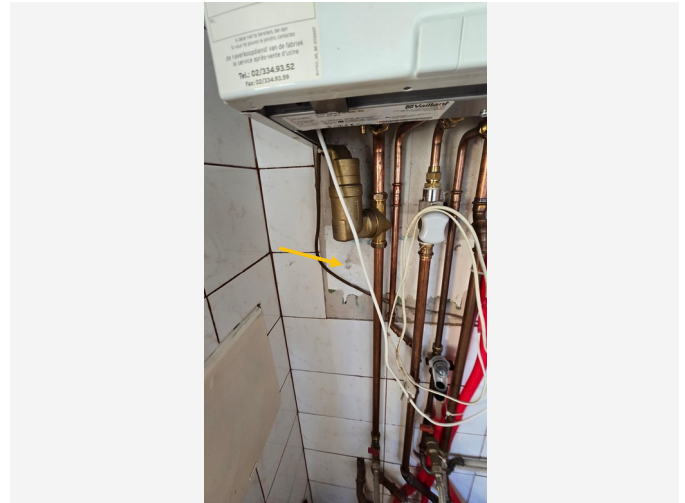
Fiche 7: pleisterwerk muren

Geen asbest

| # | Type | Referentie | Resultaat |
|---|---|---|---|
| 7.1 | Mengmonster | MM001 | Geen asbest |
