# Asbestinventarisatattest

Paalstraat 77, 2900 Schoten

Attestnummer : 20250521-000530.000

Uitgegeven op : 21.05.2025

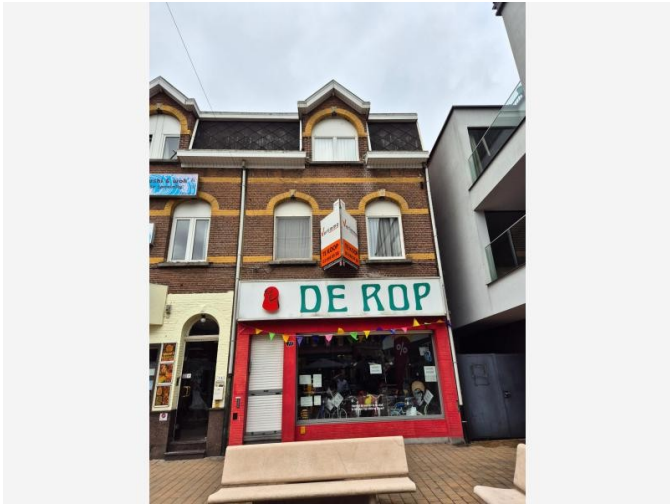
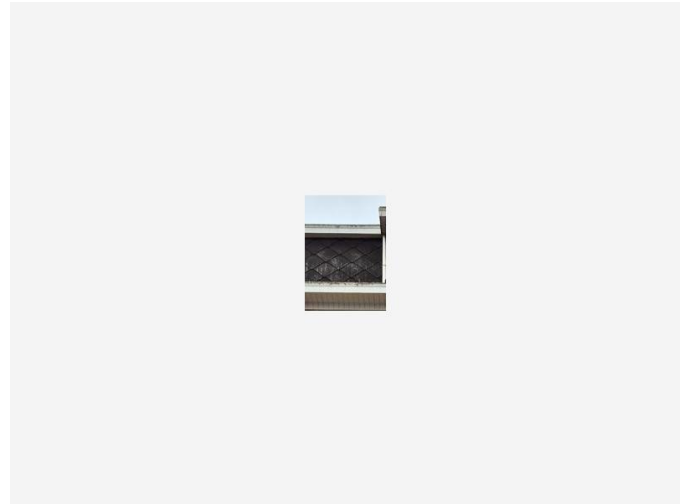
Het asbestmateriaal valt onder de mijlpaal van 2034.

| Eindbeoordeling materiaalarisico | Verhoogd materiaalarisico en/of verhoogde kans op vezelvrijgave |

| Asbestsoort (vezeltype) | Crocidoliet aanwezig |
| Toestand van het materiaal | Matig beschadigd, matig verweerd |

| Beschrijving | Leien voorgevel |

- Verwijder dit asbestmateriaal zo snel mogelijk. Volg de toestand goed op.

- Eenvoudige handelingen: mag via doe-het-zelf of door werknemer(s) met opleidingsattest eenvoudige handelingen  
Dit is een hechtgebonden materiaal, mag verwijderd worden dmv doe-het-zelf of door een asbestverwijderaar. In zijn geheel verwijderen, vooraf fixeren/bevochtigen. Niet breken. Draag persoonlijke beschermingsmiddelen: wegwerpoverall type 5/6, wegwerphandschoenen en minstens een masker type FFP3 of beter. Dubbel verpakken in asbestafvalzakken.
- Eenvoudige handelingen: enkel door erkend asbestverwijderaar  
Dit is een hechtgebonden materiaal, mag verwijderd worden dmv doe-het-zelf of door een asbestverwijderaar. In zijn geheel verwijderen, vooraf fixeren/bevochtigen. Niet breken. Draag persoonlijke beschermingsmiddelen: wegwerpoverall type 5/6, wegwerphandschoenen en minstens een masker type FFP3 of beter. Dubbel verpakken in asbestafvalzakken.

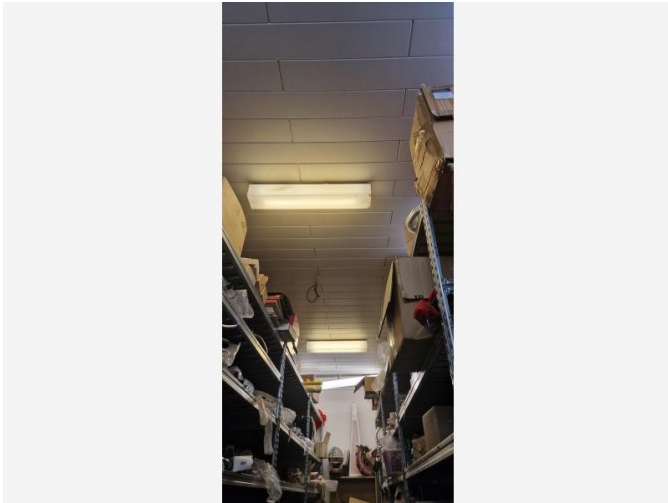
De gehele woning bestaat uit systeemplafonds

Mogelijk bevindt zich hierboven nog pleisterwerk, maar dit kan niet vastgesteld worden zonder destructief te werk te gaan.

De systeemplafonds zijn niet asbestverdacht

Bij eventuele renovaties dient dit verder onderzocht te worden.

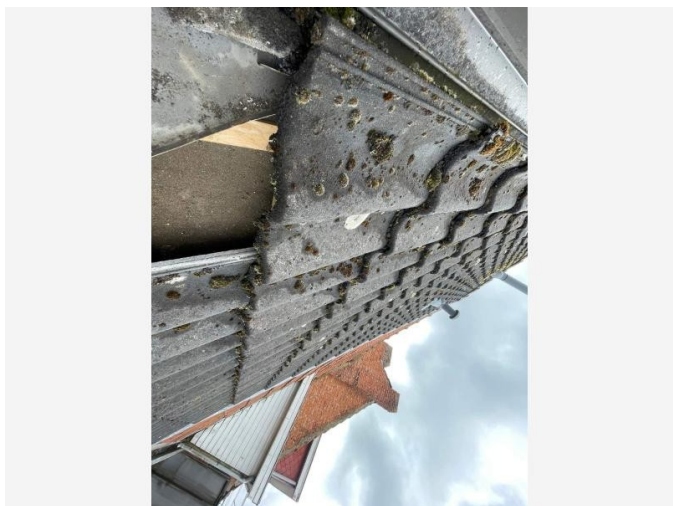
Onderdak werd onderzocht, geen asbestverdachte toepassingen aangetroffen.

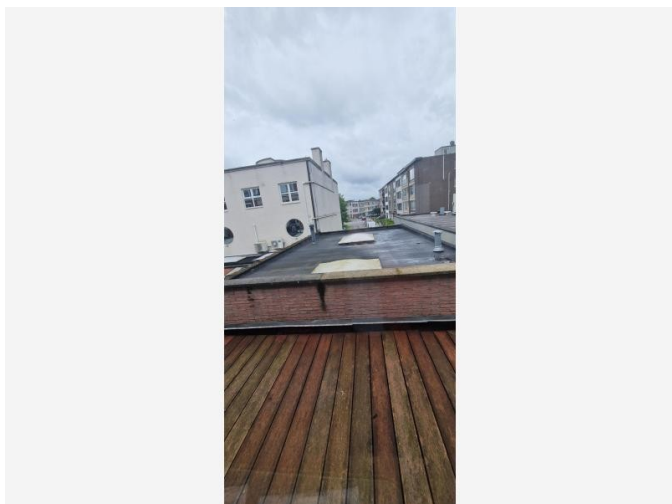
De roofing kan bestaan uit meerdere op elkaar geplaatste roofinglagen, waarbij onderliggende lagen asbesthoudend kunnen zijn.

Een volledige risicobeoordeling is niet mogelijk zonder destructief te werk te gaan.

Bij eventuele renovatie van het plat dak dient dit verder onderzocht te worden.

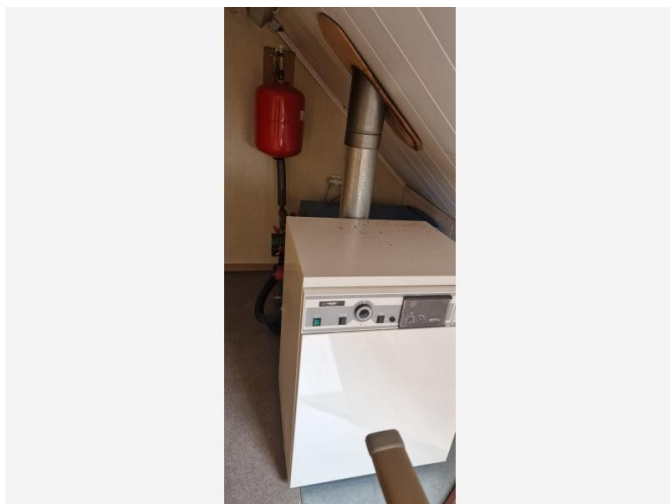
Bij een oude ketel is er altijd een risico dat er nog asbesthoudend materiaal in verwerkt zit.

Er staat 1 op de mezzanine en ook 1 op de gelijkvloerse verdieping.

Bij controle/ onderhoud van de ketel dient dit even nagevraagd te worden.

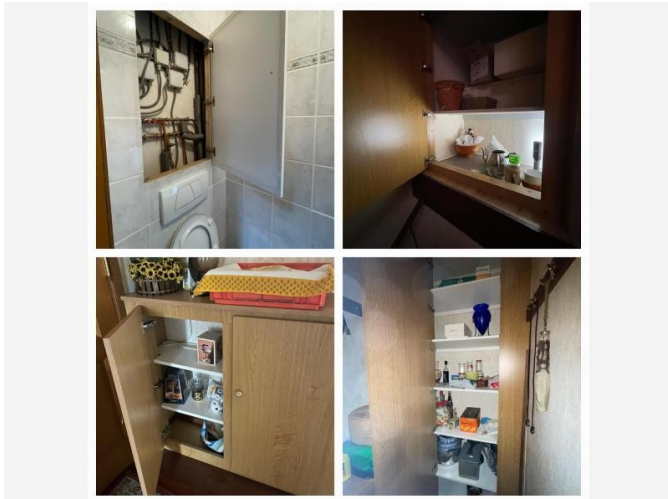
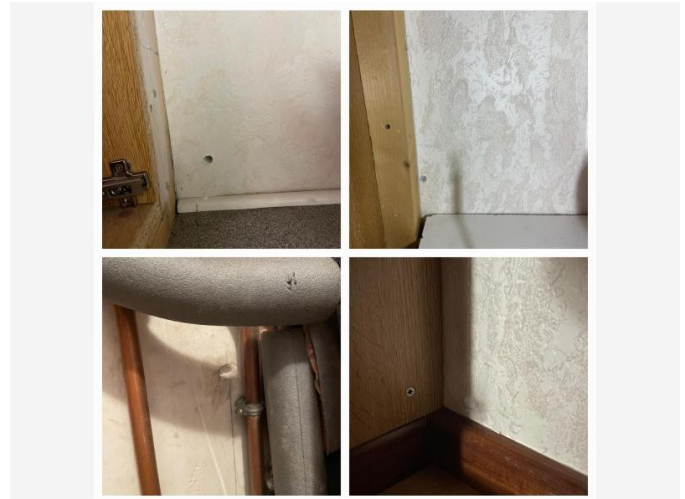
## Fiche 6: Pleisterwerk muren

Geen asbest

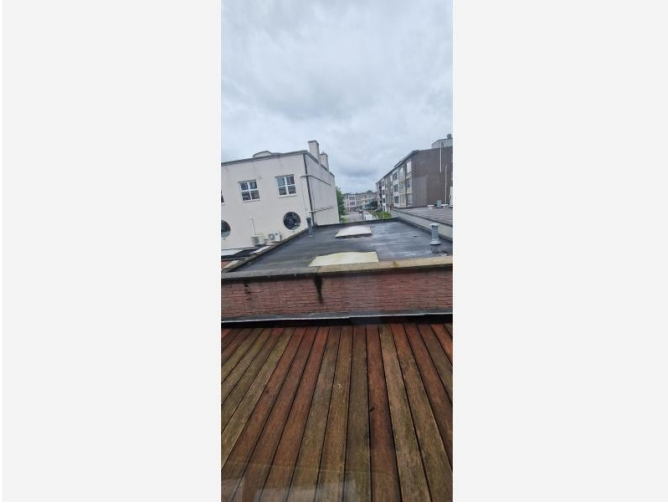
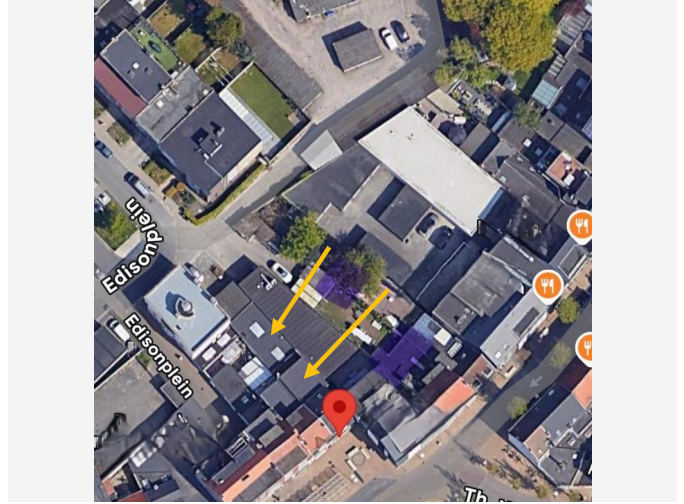
## Fiche 7: Roofing plat dak - bovenste laag

Geen asbest

| Opmerking | Alle roofing werd vervangen/vernieuwd in 2020, de bovenste laag hiervan is dus niet asbestverdacht. |
