Asbestinventarisatetest

Kluizeveldenstraat 238, 2170 Antwerpen

Attestnummer : 20240730-000292.000

Niet-asbestveilig

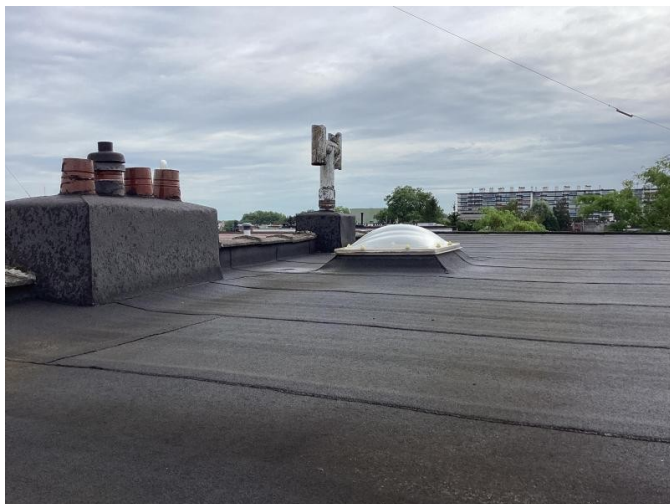
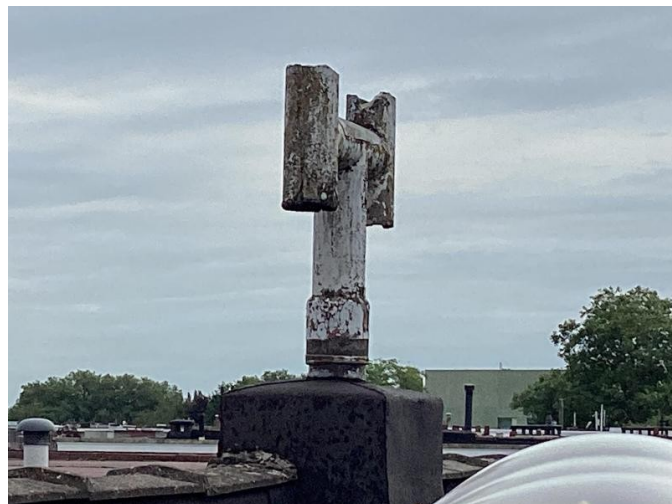
Eindbeoordeling materiaalrisico	Verhoogd materiaalrisico en/of verhoogde kans op vezelvrijgave
---------------------------------	--

Gebondenheid	Categorie 1: hechtgebonden in oorsprong
Asbestsoort (vezeltype)	Crocidoliet aanwezig
Asbestconcentratie	Laag (< 50%)
Afschermingsgraad van het gehele materiaal	Geheel of deels vrij aan de buitenlucht
Toestand van het materiaal	Matig beschadigd, matig verweerd

Beschrijving	Schouwhoed
Omgeving	Buiten
Primaire drager	Plat dak
Asbestmateriaal	Schouwhoed, ventilatiekap (anti-windval)
Bindmiddel van asbestmateriaal	Cement
Gebondenheid op basis van bindmiddel	Hecht
Hoeveelheid (gewicht - aantal)	<ul style="list-style-type: none">• 10,00 kg - 1 stuk
Totaal gewicht	10,00 kg
Eenvoudig bereikbaar	Ja
Bevestigingswijze	<ul style="list-style-type: none">• Geklemd• Verlijmd, ingegoten, versmeerd
Identificatiemethode	Vaststelling zonder monsternamen
Destructieve handeling voor identificatie	Nee

Verwijderen

- Zorg voor een veilig beheer. Vermijd het beschadigen van het asbestmateriaal. Controleer de toestand jaarlijks op wijzigingen.

- Eenvoudige handelingen: mag via doe-het-zelf of door werknemer(s) met opleidingsattest eenvoudige handelingen
Kan door particulier verwijderd worden zonder breken of beschadigen bij verwijderen.

Draag steeds handschoenen en een ffp3 mondkmasker.

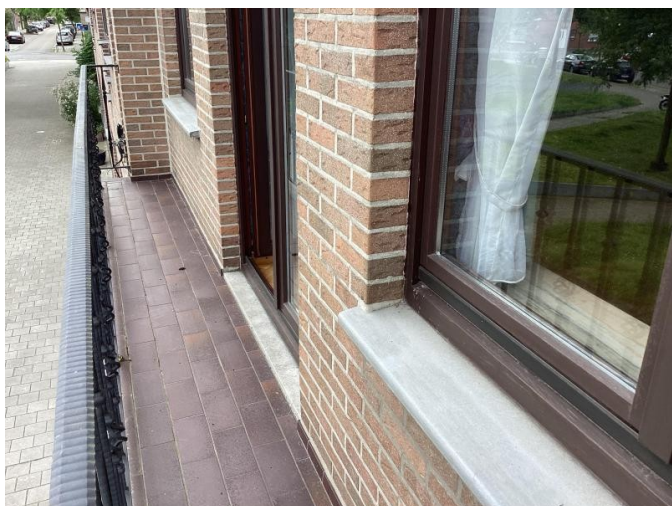
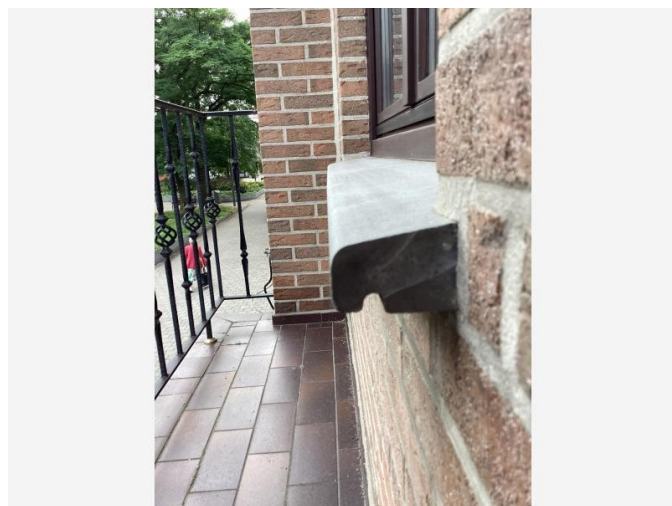
Eindbeoordeling materiaalrisico	Laag materiaalrisico en/of verlaagde kans op vezelvrijgave
---------------------------------	--

Gebondenheid	Categorie 1: hechtgebonden in oorsprong
Asbestsoort (vezeltype)	Alleen chrysotiel
Asbestconcentratie	Laag (< 50%)
Afschermingsgraad van het gehele materiaal	Geheel of deels vrij aan de buitenlucht
Toestand van het materiaal	Licht beschadigd, licht verweerd. Intact calciumsilicaatmateriaal of categorie III 'gebondenheid'

#	Type	Referentie	Resultaat
2.1	Puntmonster	36848/04	Chrysotiel

Beschrijving	Venstertabletten buiten
Omgeving	Buiten
Primaire drager	Wandopening verticaal (raam, deur, ...)
Asbestmateriaal	Plaat, paneel, tablet - Type Massal
Bindmiddel van asbestmateriaal	Cement
Gebondenheid op basis van bindmiddel	Hecht
Hoeveelheid (oppervlakte - dikte - aantal)	• 3,00 m ² - 5,00 cm - 1 stuk
Totaal volume	0,15 m ³
Eenvoudig bereikbaar	Ja
Bevestigingswijze	• Verlijmd, ingegoten, versmeerd
Identificatiemethode	Vaststelling met monstername
Destructieve handeling voor identificatie	Nee

Zorgvuldig beheren

- Zorg voor een veilig beheer. Vermijd het beschadigen van het asbestmateriaal. Controleer de toestand jaarlijks op wijzigingen.

- Eenvoudige handelingen: mag via doe-het-zelf of door werknemer(s) met opleidingsattest eenvoudige handelingen
Kan door particulier verwijderd worden zonder breken of beschadigen bij verwijderen.
Draag steeds handschoenen en een ffp3 mondkap.
Voor verdere informatie zie de site van OVAM.

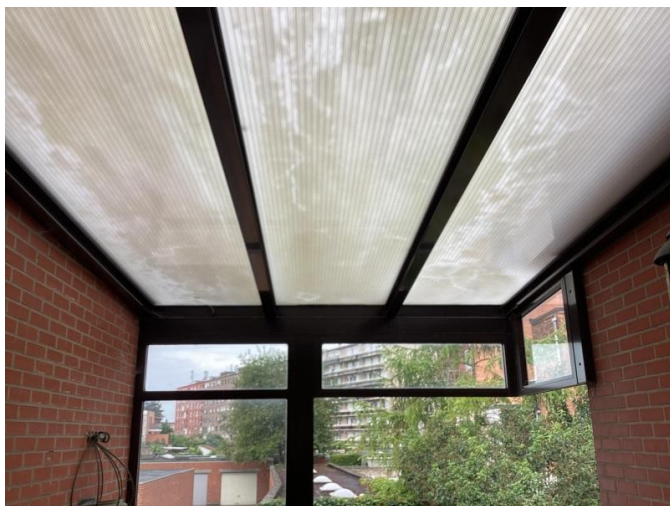
Geen asbestverdachte materialen waargenomen.

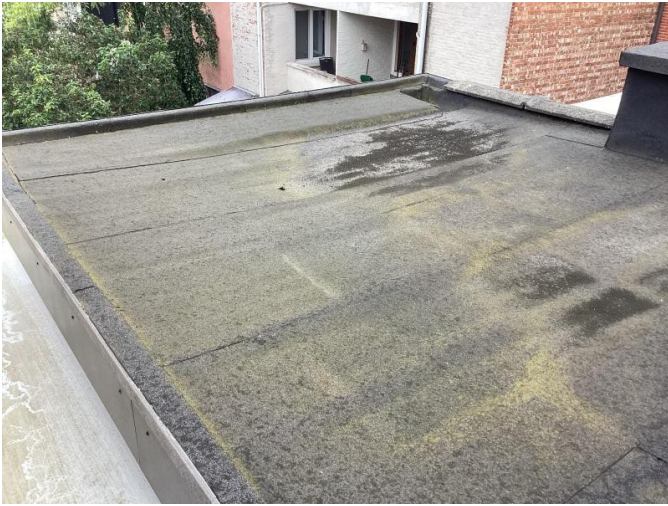
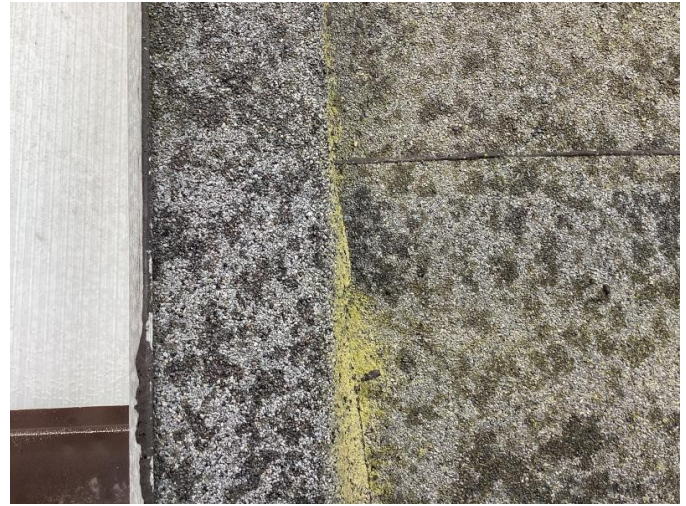
Fiche 4: Plat dak boven keuken

Geen asbest

#	Type	Referentie	Resultaat
4.1	Puntmonster	36848/03	Geen asbest

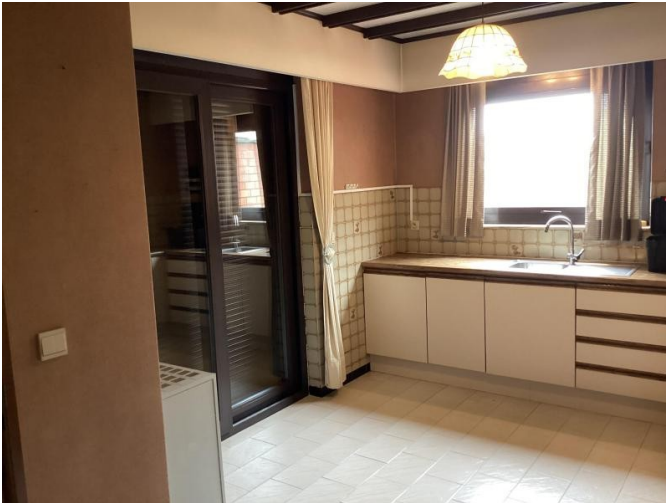
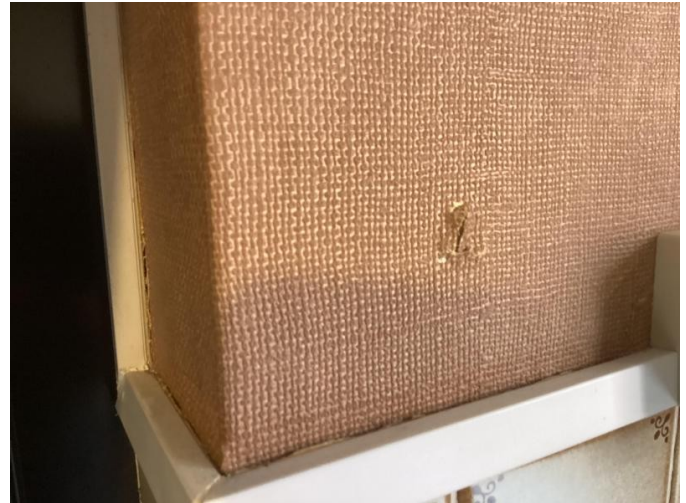
Fiche 5: Binnenmuren pleister

Geen asbest

#	Type	Referentie	Resultaat
5.1	Mengmonster	36848/01	Geen asbest

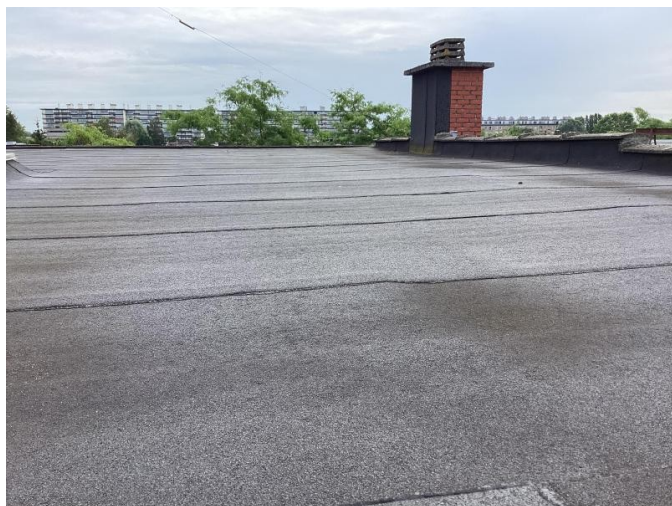
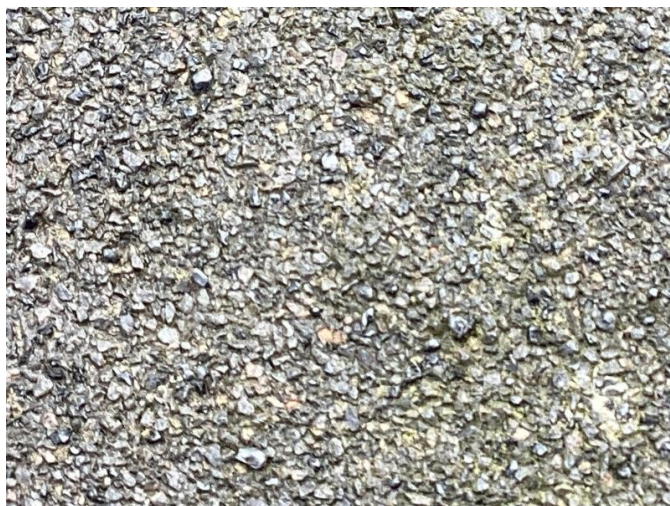
Fiche 6: Plat dak hoofdgebouw

Geen asbest

#	Type	Referentie	Resultaat
6.1	Puntmonster	36848/05	Geen asbest

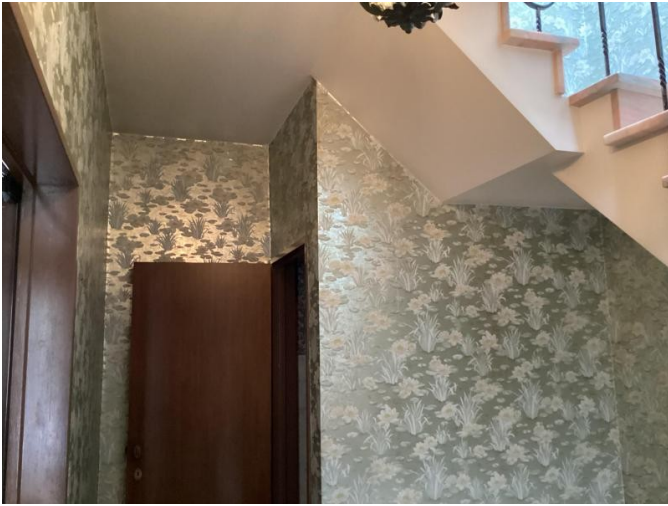
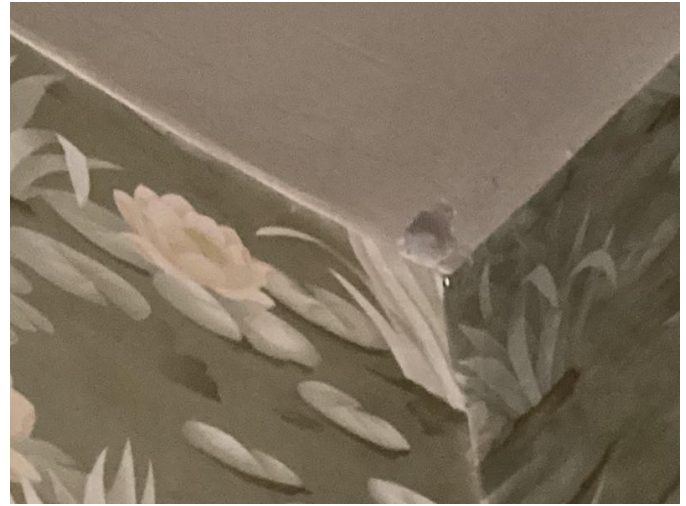
Fiche 7: Plafonds pleister

Geen asbest

#	Type	Referentie	Resultaat
7.1	Mengmonster	36848/02	Geen asbest
