Asbestinventarisatetest

Kretenveldweg 5, 3520 Zonhoven

Attestnummer : 20240702-000716.000

Asbestveilig

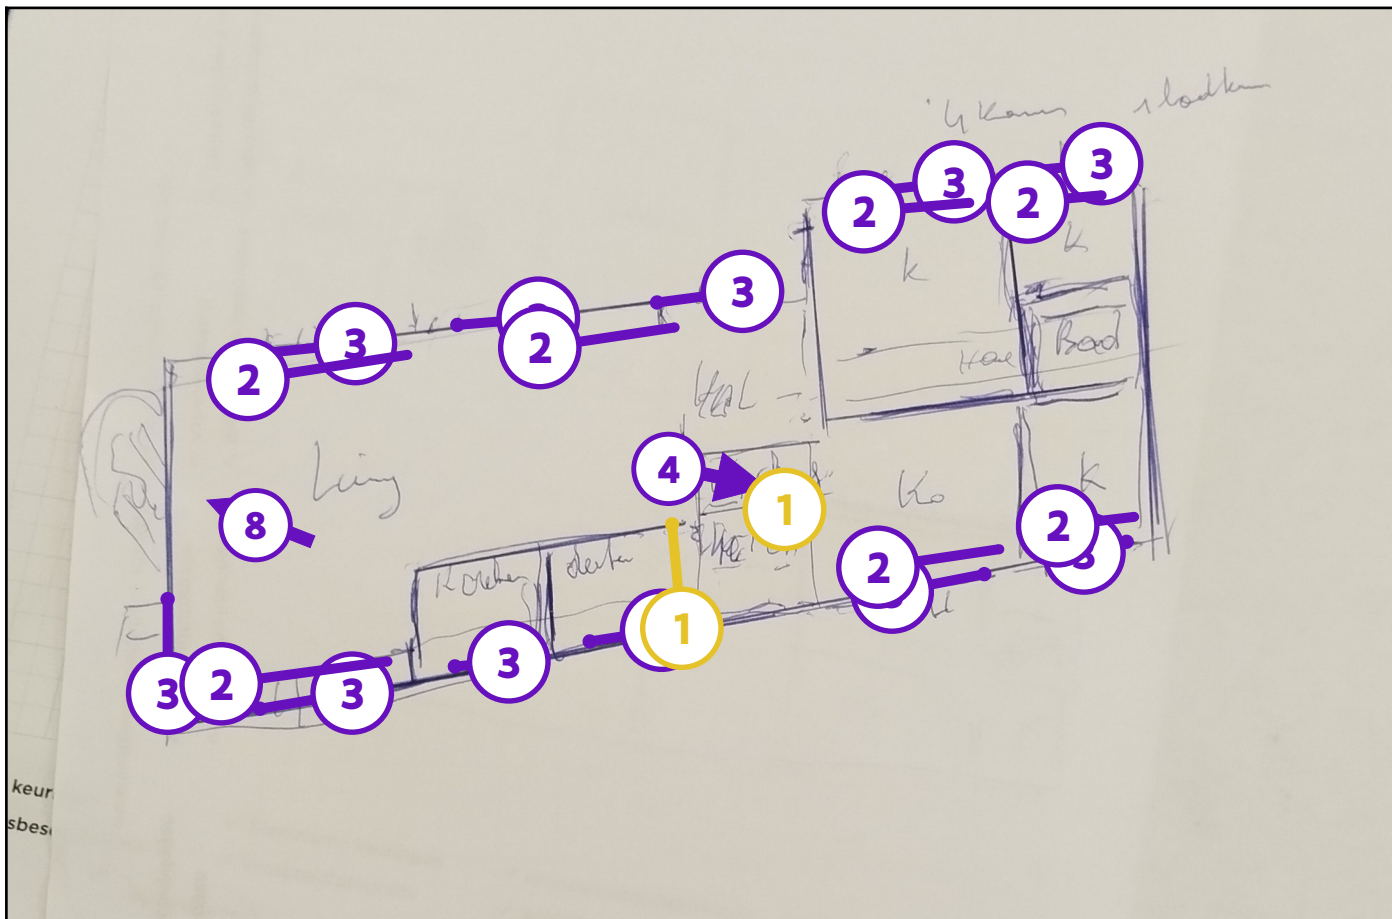
Plan 1.5: Gelijksvloers (aanduidingen)

Beschrijving	Type	Actie
1. asbestbuis berging	Asbestmateriaal	Zorgvuldig beheren
2. convectoren	Advies	-
3. mastiek en stopverf	Advies	-
4. CV-ketel sime	Advies	-
8. haard	Advies	-

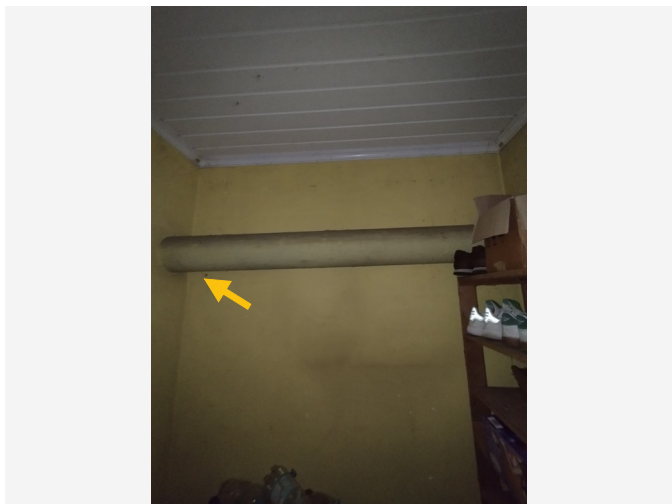
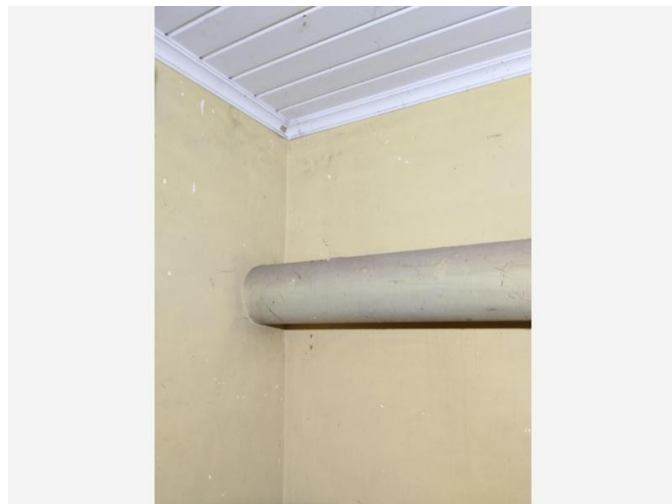
Het asbestmateriaal valt onder de mijlpaal van 2040.

Eindbeoordeling materiaalisico	Laag materiaalisico en/of verlaagde kans op vezelvrijgave
--------------------------------	---

Gebondenheid	Categorie 1: hechtgebonden in oorsprong
Asbestsoort (vezeltype)	Crocidoliet aanwezig
Asbestconcentratie	Laag (< 50%)
Afschermingsgraad van het gehele materiaal	Geheel of deels (ook) vrij aan de binnenlucht
Toestand van het materiaal	Onbeschadigd, niet verweerd

Beschrijving	asbestbuis berging
Omgeving	Binnen
Primaire drager	Schacht-koker (technisch)
Asbestmateriaal	Buis, koker, leiding, pijp, doorvoer
Bindmiddel van asbestmateriaal	Cement
Gebondenheid op basis van bindmiddel	Hecht
Hoeveelheid (lengte - omtrek - dikte - aantal)	<ul style="list-style-type: none">• 1,80 m - 110,00 cm - 1,50 cm - 1 stuk
Totaal volume	0,03 m ³
Eenvoudig bereikbaar	Ja
Bevestigingswijze	<ul style="list-style-type: none">• Verlijmd, ingegoten, versmeerd
Identificatiemethode	Vaststelling zonder monsternamen
Destructieve handeling voor identificatie	Nee

Zorgvuldig beheren

- Zorg voor een veilig beheer. Vermijd het beschadigen van het asbestmateriaal. Controleer de toestand jaarlijks op wijzigingen.

- Eenvoudige handelingen: mag via doe-het-zelf of door werknemer(s) met opleidingsattest eenvoudige handelingen
De buis kan voorzichtig losgebeiteld worden, extra bevochtigen om stof te voorkomen + dragen van de nodige beschermingsmiddelen (mondmasker ffp3, handschoenen, tyvec) Bij de gemeente/containerpark afsluitzakken halen om dubbel in te pakken en af te voeren naar het containerpark als hechtgebonden asbestafval.

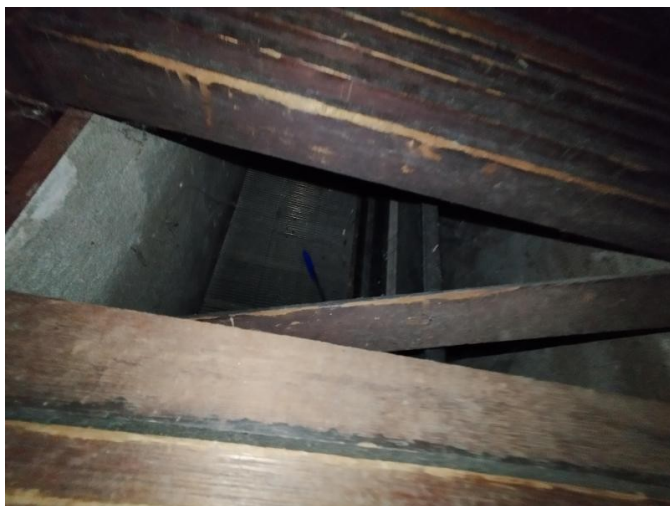
Vrije foto

Convectoren nagekeken, geen asbesthoudende toepassingen in aangetroffen.

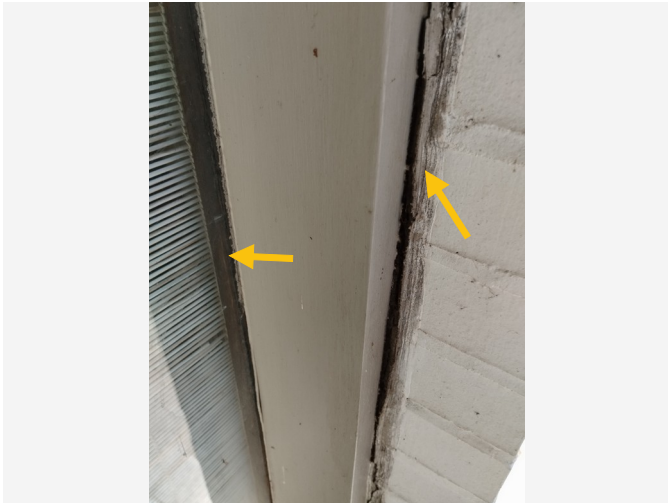
Vrije foto

mastiek en stopverf nagekeken, deze zijn flexibel en niet-asbestverdacht.

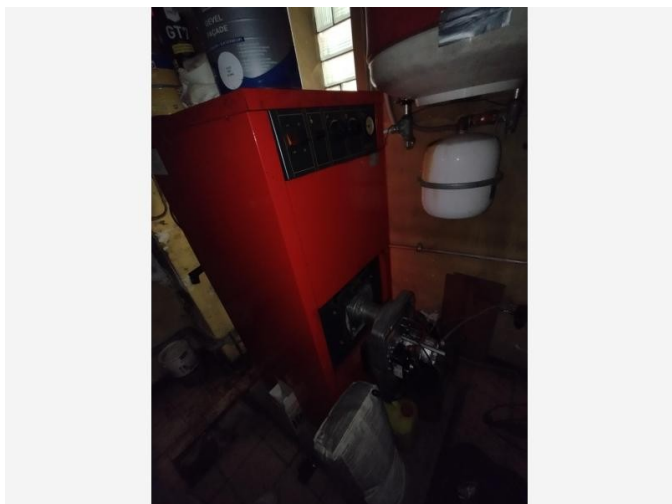
Vrije foto

CV-ketel Sime van het jaar 1995, deze is niet-asbestverdacht.

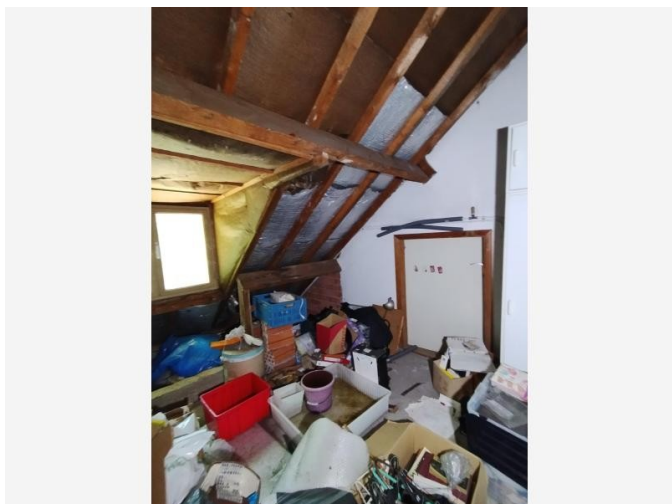
Vrije foto

Zolder werd nagekeken, geen asbestverdachte toepassingen aangetroffen.

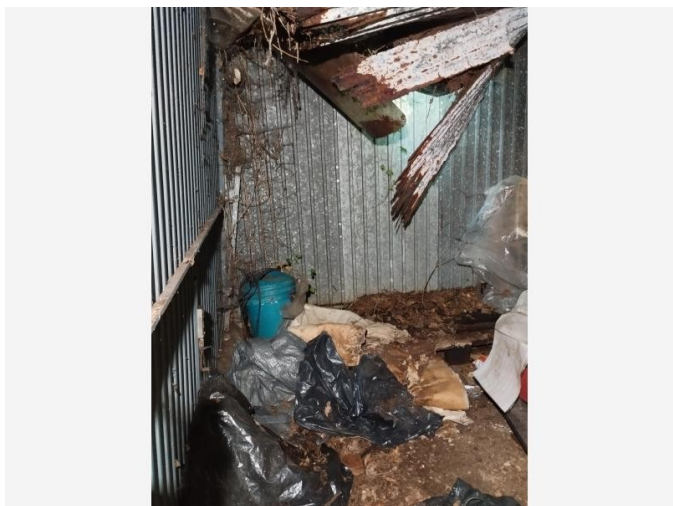
Vrije foto

Garagebox nagekeken, geen asbestverdachte toepassingen aangetroffen.

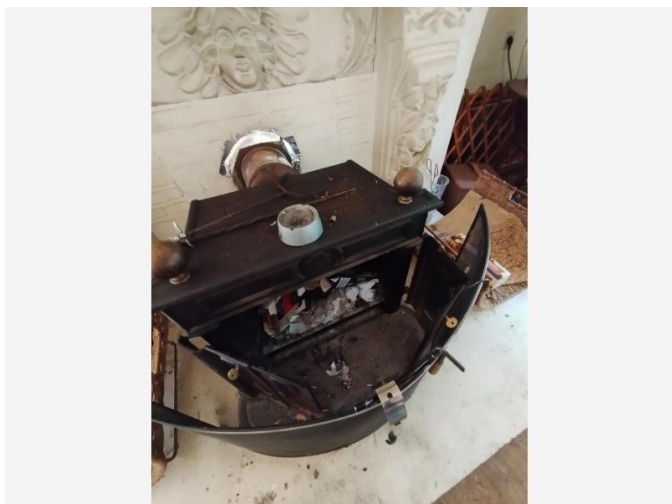
Vrije foto

Open haard nagekeken, geen asbestverdachte toepassingen aangetroffen.

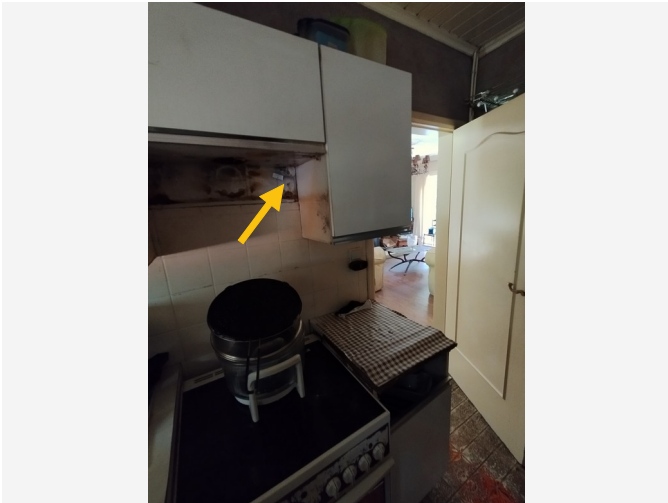
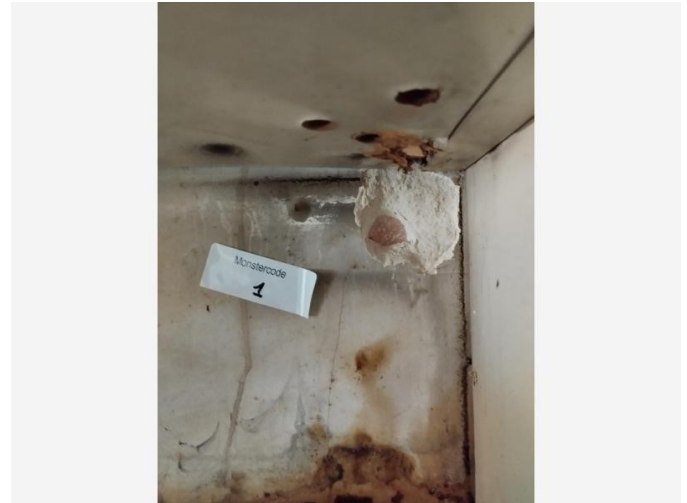
Fiche 9: Pleisterwerk muren

Geen asbest

#	Type	Referentie	Resultaat
9.1	Mengmonster	1	Geen asbest

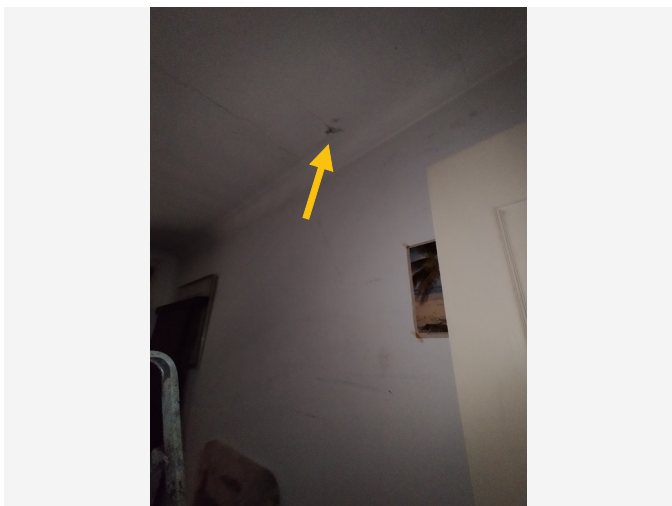
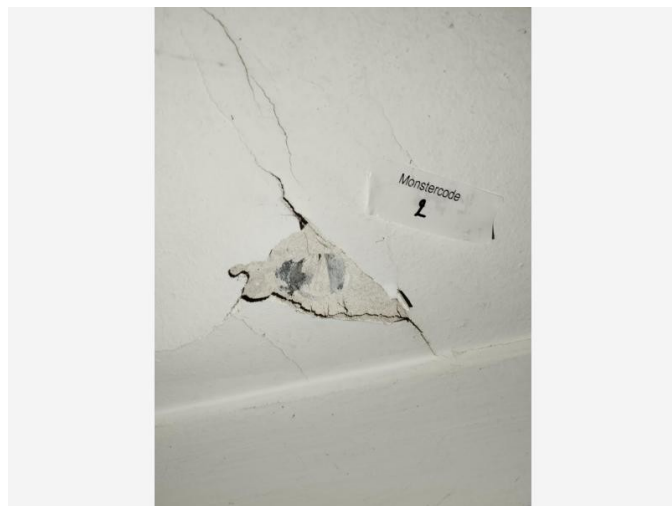
Fiche 10: pleisterwerk plafond

Geen asbest

#	Type	Referentie	Resultaat
10.1	Mengmonster	2	Geen asbest
