Asbestinventarisatetest

't Hert 14, 3530 Houthalen-Helchteren

Attestnummer : 20240220-000420.000

Uitgegeven op : 20.02.2024

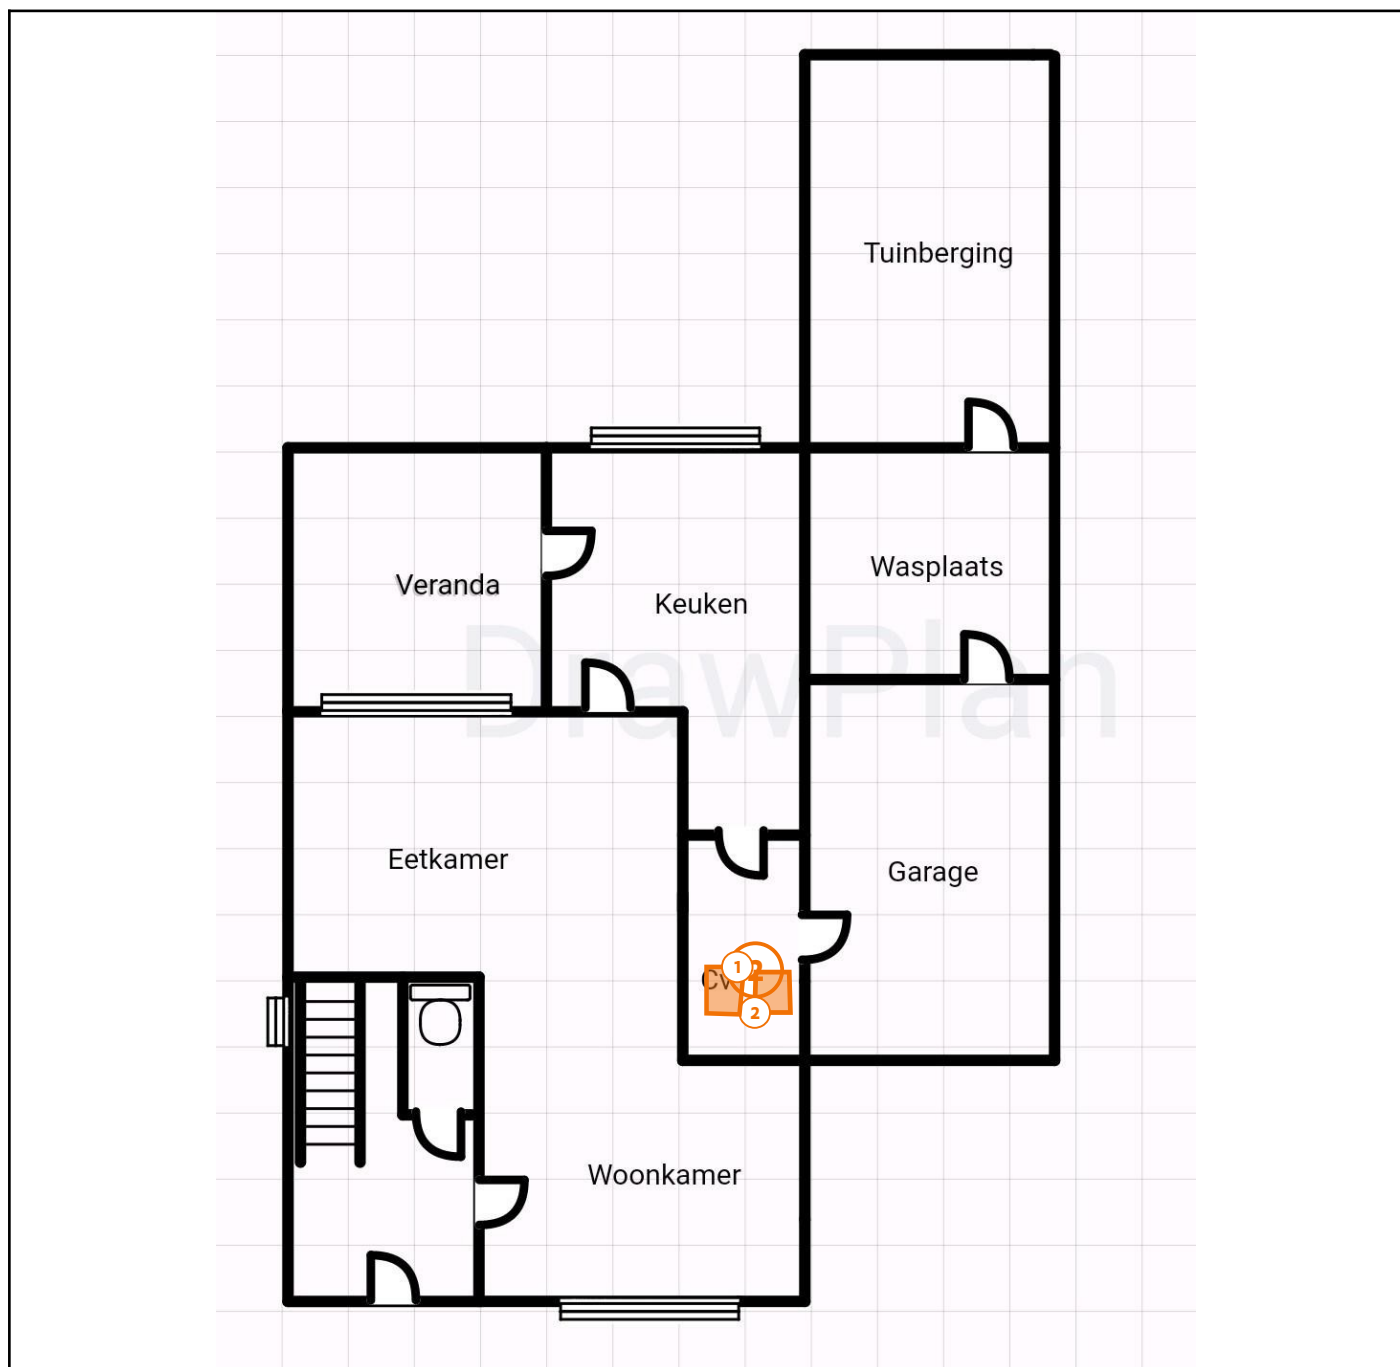
Plan 1.7: GLV: DIV

Beschrijving	Type	Actie
1. Cv-Ketel: Buderus	Asbestmateriaal	Verwijderen
2. Cv: Ketel - Vaillant	Asbestmateriaal	Verwijderen

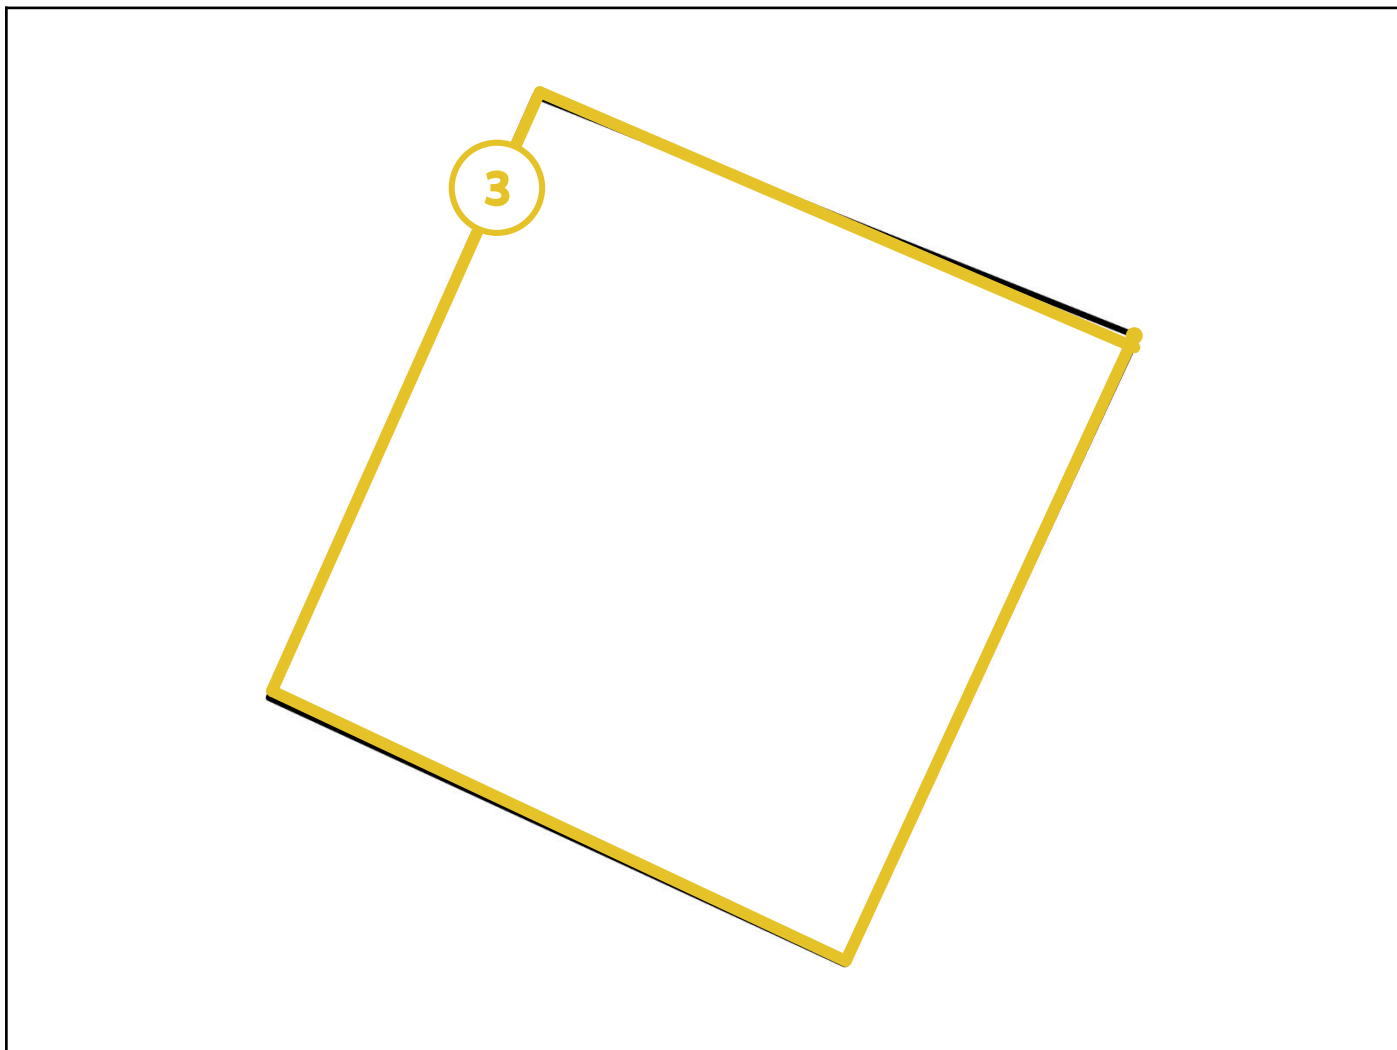
Plan 2.1: Serre plan

Beschrijving	Type	Actie
3. Stopverf - Serre	Asbestmateriaal	Zorgvuldig beheren

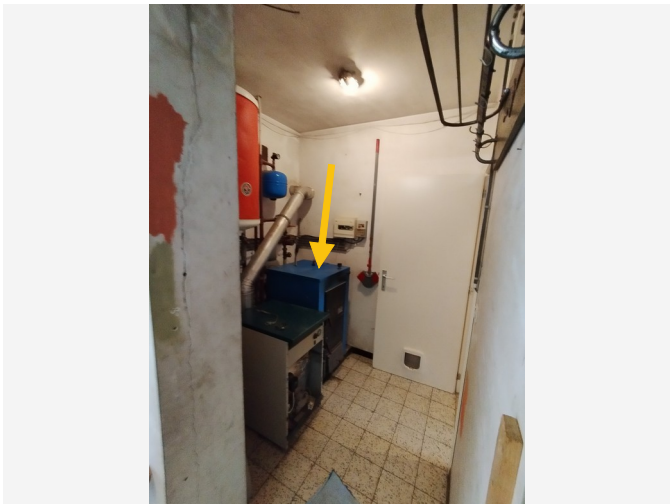
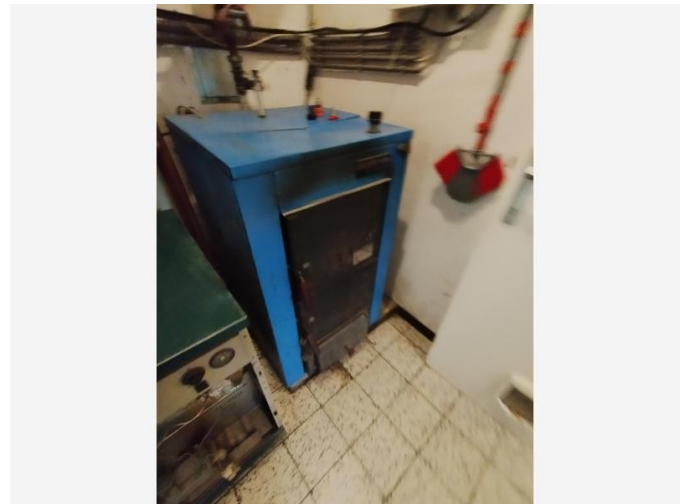
Het asbestmateriaal valt onder de mijlpaal van 2034.

Enkel bij onderhoudswerken aan het toestel

Eindbeoordeling materiaalrisico	Zeer laag materiaalrisico en/of zeer lage kans op vezelvrijgave
---------------------------------	---

Gebondenheid	Categorie 2: niet-hechtgebonden met matrix
Asbestsoort (vezeltype)	Alleen chrysotiel
Asbestconcentratie	Hoog ($\geq 50\%$)
Afschermingsgraad van het gehele materiaal	Stootvaste afscherming of omkasting
Toestand van het materiaal	Onbeschadigd, niet verweerd

Beschrijving	Cv-Ketel: Buderus
Omgeving	Binnen
Primaire drager	HVAC infrastructuur en uitrusting
Asbestmateriaal	Pakking, dichting

Verwijderen

- Verwijder dit asbestmateriaal zo snel mogelijk. Volg de toestand goed op.

- Eenvoudige handelingen: mag via doe-het-zelf of door werknemer(s) met opleidingsattest eenvoudige handelingen
EH via doe -het zelf : gebruik een FFP3 masker en handschoenen , bevochtig het materiaal en verpak in dubbel plastic folie

Eenvoudige handelingen: door opgeleid personeel Onderhoudstechnici moeten over een attest van eenvoudige handelingen beschikken , jaarlijks 8 u opleiding

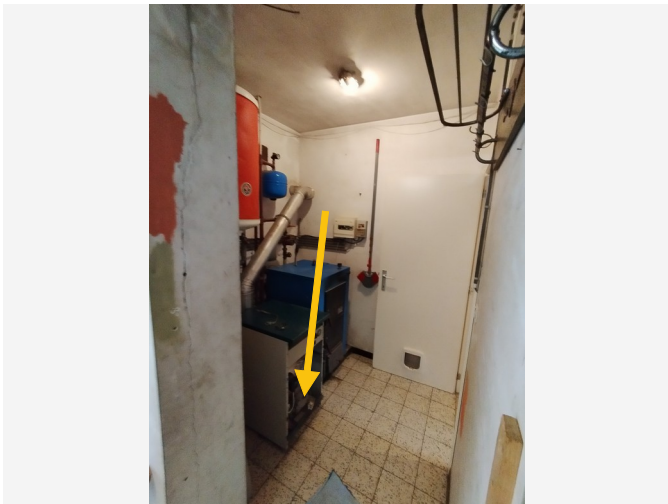
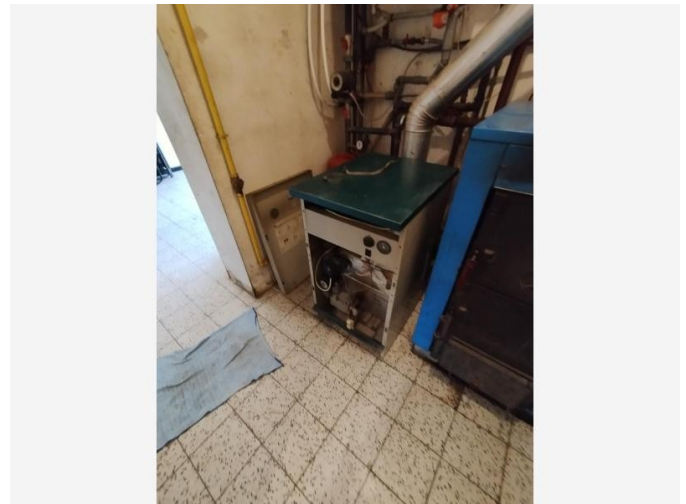
Het asbestmateriaal valt onder de mijlpaal van 2034.

Enkel bij onderhoudswerken aan het toestel

Eindbeoordeling materiaalrisico	Zeer laag materiaalrisico en/of zeer lage kans op vezelvrijgave
---------------------------------	---

Gebondenheid	Categorie 2: niet-hechtgebonden met matrix
Asbestsoort (vezeltype)	Alleen chrysotiel
Asbestconcentratie	Hoog ($\geq 50\%$)
Afschermingsgraad van het gehele materiaal	Stootvaste afscherming of omkasting
Toestand van het materiaal	Onbeschadigd, niet verweerd

Beschrijving	Cv: Ketel - Vaillant
Omgeving	Binnen
Primaire drager	HVAC infrastructuur en uitrusting
Asbestmateriaal	Pakking, dichting

Verwijderen

- Verwijder dit asbestmateriaal zo snel mogelijk. Volg de toestand goed op.

- Eenvoudige handelingen: mag via doe-het-zelf of door werknemer(s) met opleidingsattest eenvoudige handelingen
gebruik een FFP3 masker en handschoenen, bevochtig het materiaal en verpak in dubbel plastic folie

Eenvoudige handelingen: door opgeleid personeel Onderhoudstechnici moeten over een attest van eenvoudige handelingen beschikken, jaarlijks 8 u opleiding

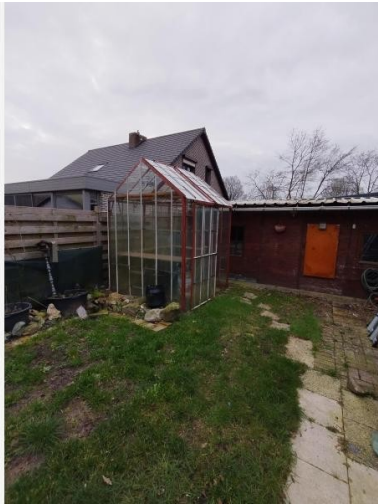
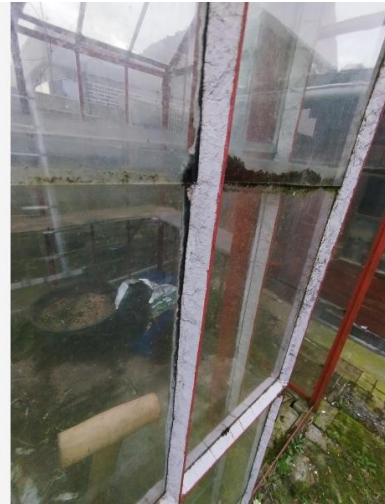
Het asbestmateriaal valt onder de mijlpaal van 2040.

Eindbeoordeling materiaalrisico	Laag materiaalrisico en/of verlaagde kans op vezelvrijgave
---------------------------------	--

Gebondenheid	Categorie 1: hechtgebonden in oorsprong
Asbestsoort (vezeltype)	Amfibool aanwezig, uitgezonderd crocidoliet
Asbestconcentratie	Laag (< 50%)
Afschermingsgraad van het gehele materiaal	Geheel of deels vrij aan de buitenlucht
Toestand van het materiaal	Licht beschadigd, licht verweerd. Intact materiaal type Pical – asbestboard of categorie III 'gebondenheid'

Beschrijving	Stopverf - Serre
Omgeving	Buiten
Primaire drager	Wandopening verticaal (raam, deur, ...)
Asbestmateriaal	In-situ afwerkingslagen - Pasta, stopverf, voegsel, stopsel, vulsel, mastiek, kitten, ...
Bindmiddel van asbestmateriaal	Kitten, mastiek, pasta
Gebondenheid op basis van bindmiddel	Hecht

Zorgvuldig beheren

- Zorg voor een veilig beheer. Vermijd het beschadigen van het asbestmateriaal. Controleer de toestand jaarlijks op wijzigingen.

- Eenvoudige handelingen: enkel door erkend asbestverwijderaar
De toepassing extra fixeren en gebruik van puntafzuiging dmv stofzuiger met absoluut filter

De ramen/frame kunnen eventueel in zijn geheel afgevoerd worden als asbesthoudend afval. Indien frame/kozijn en glas gescheiden afgevoerd worden, mogen er geen stopverf restanten achterblijven.

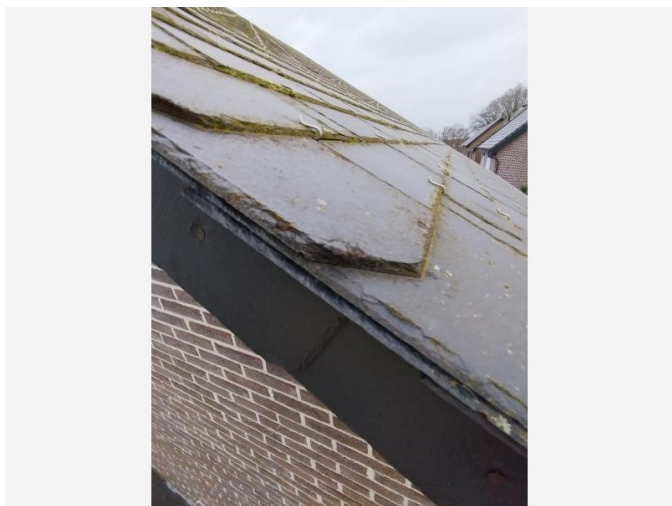
Vrije foto

De leien zijn visueel herkend als natuurleien en zijn niet asbestverdacht.

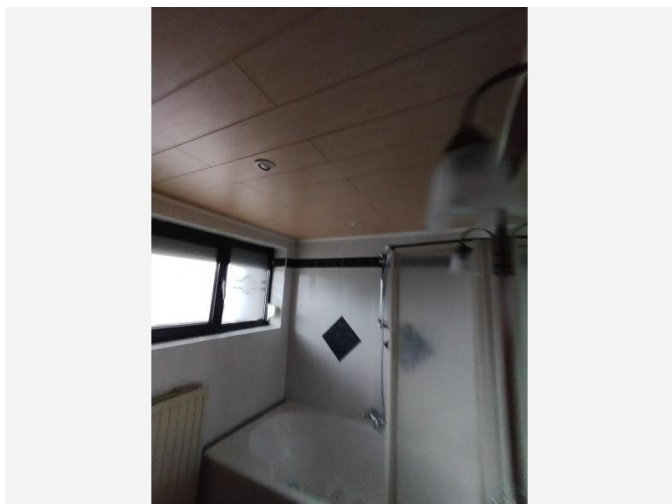
Vrije foto

Enkele plafonds zijn afgewerkt met valse plafonds in plaatmateriaal. Het is niet duidelijk of er pleisterwerk aanwezig is achter deze valse plafonds, het is aangewezen om bijkomend onderzoek uit te voeren bij werken.

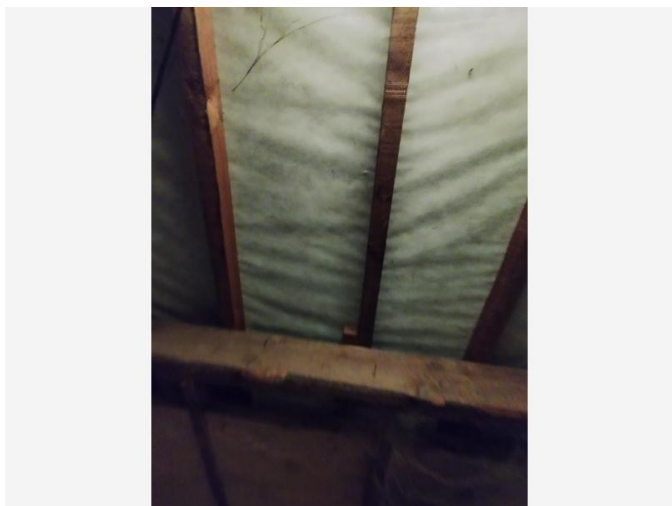
Vrije foto

Het dak werd gecontroleerd (via de zolder) . Er is geen verdacht onderdak vastgesteld .

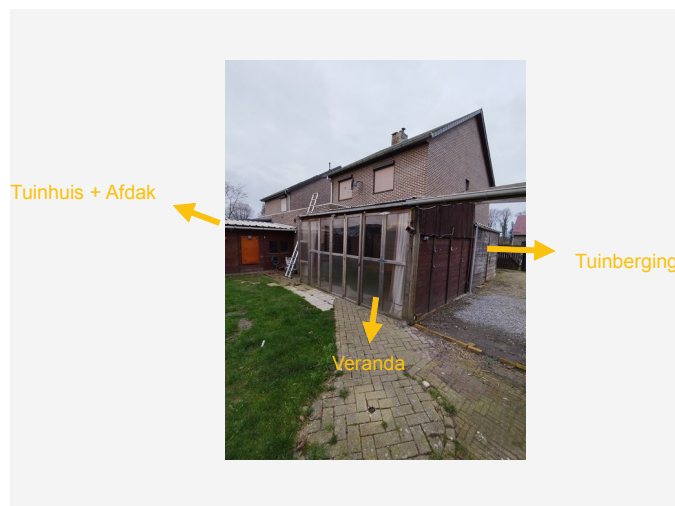
Vrije foto

Er werden geen asbets-verdachte materialen aangetroffen.

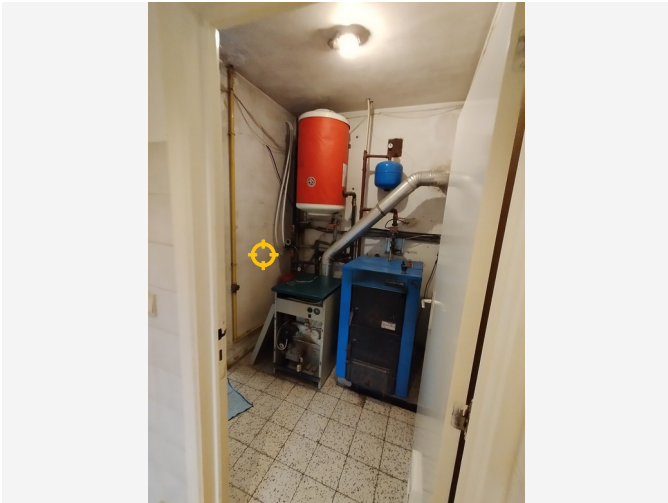
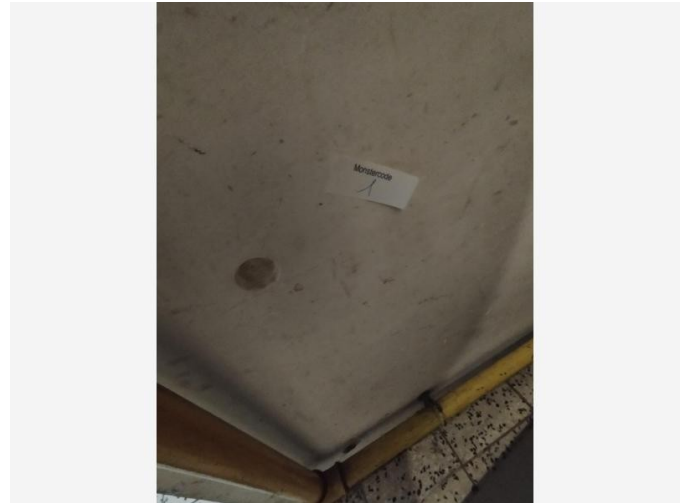
Fiche 8: Pleisterwerk Muren

Geen asbest

#	Type	Referentie	Resultaat
8.1	Mengmonster	1	Geen asbest

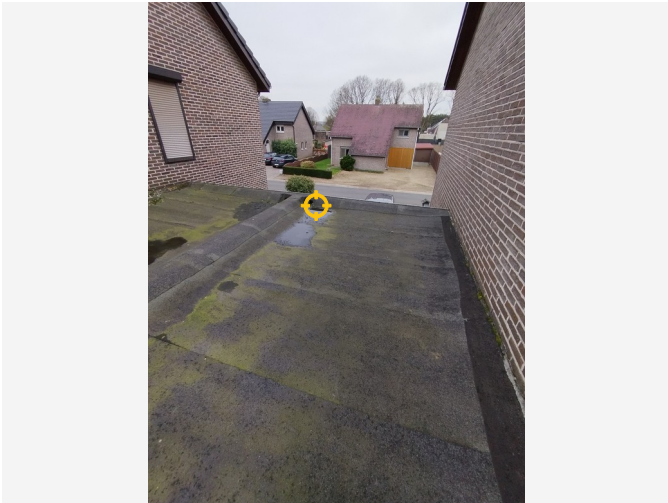
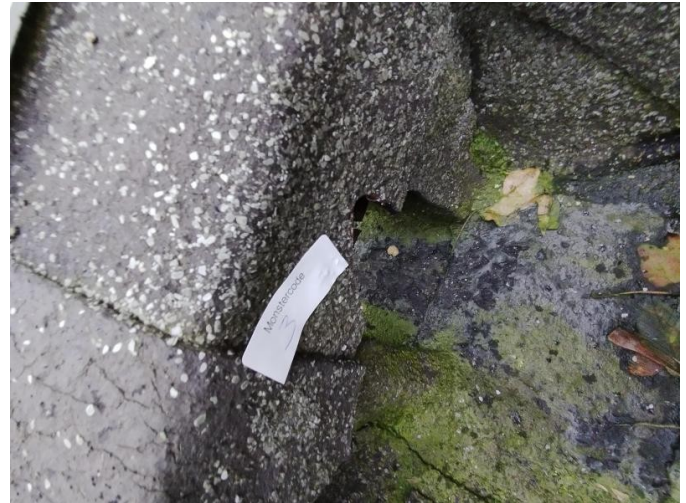
Fiche 9: Roofing

Geen asbest

#	Type	Referentie	Resultaat
9.1	Puntmonster	3	Geen asbest

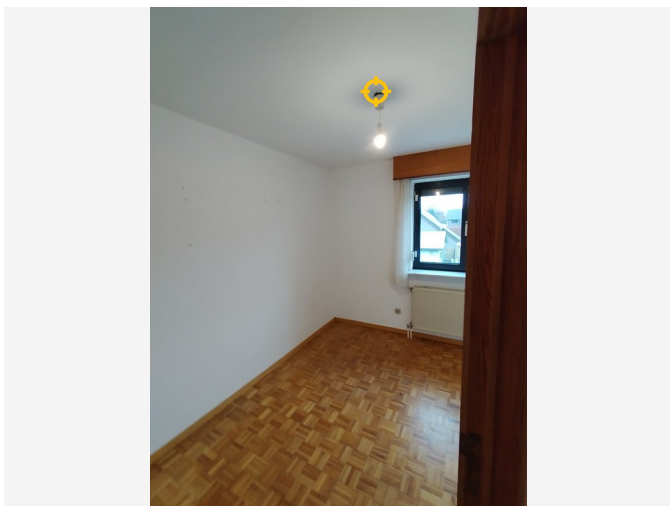
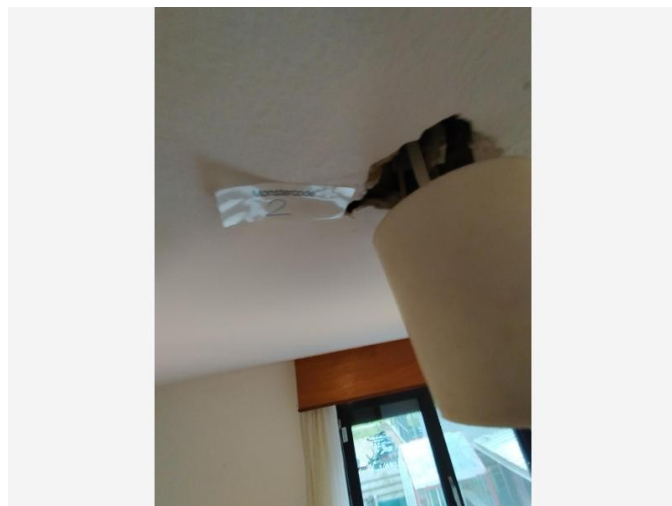
Geen asbest

#	Type	Referentie	Resultaat
10.1	Mengmonster	2	Geen asbest
