# Asbestinventarisatetest

Varenstraat 95, 3530 Houthalen-Helchteren

Attestnummer : 20231206-000304.000

Uitgegeven op : 06.12.2023

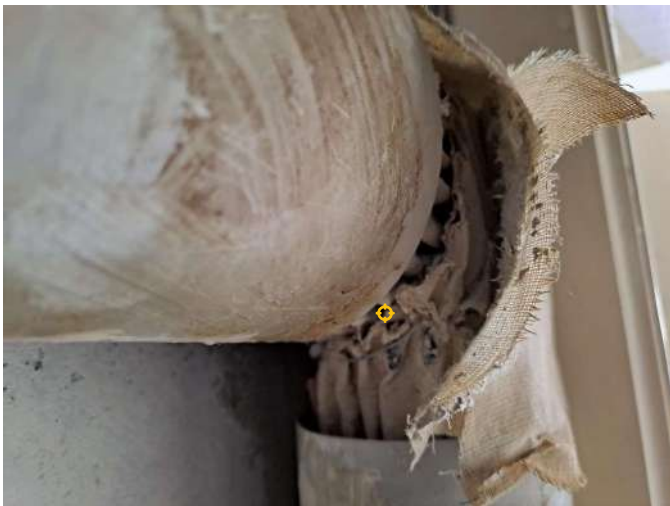
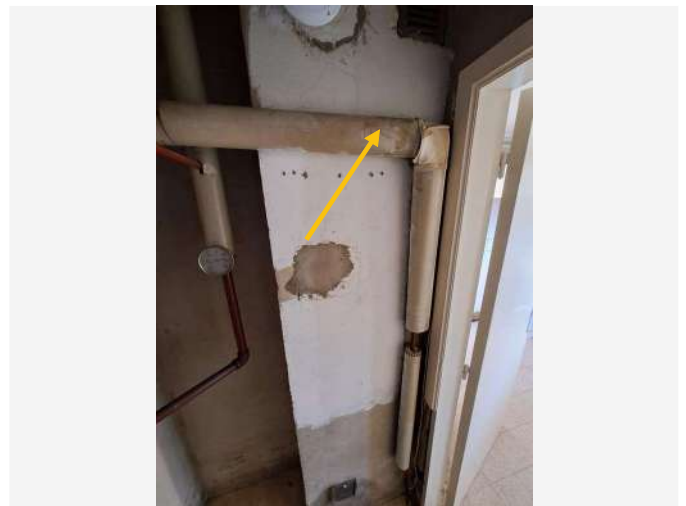
Het asbestmateriaal valt onder de mijlpaal van 2034.

**Dringend verwijderen**

Eindbeoordeling materiaalrisico	Hoog materiaalrisico en/of hoge kans op vezelvrijgave
---------------------------------	---

Gebondenheid	Categorie 2: niet-hechtgebonden met matrix
Asbestsoort (vezeltype)	Amfibool aanwezig, uitgezonderd crocidoliet
Asbestconcentratie	Hoog (>= 50%)
Afschermingsgraad van het gehele materiaal	Geheel of deels (ook) vrij aan de binnenlucht
Toestand van het materiaal	Matig beschadigd, matig verweerd

#	Type	Referentie	Resultaat
1.1	Mengmonster	A1	Chrysotiel, Amosiet

Beschrijving	Leidingisolatie
Omgeving	Binnen
Primaire drager	HVAC infrastructuur en uitrusting
Asbestmateriaal	In-situ afwerkingslagen - Thermische isolatie
Bindmiddel van asbestmateriaal	Gips - kalk
Gebondenheid op basis van bindmiddel	Niet-hechtgebonden
Hoeveelheid (lengte - omtrek - dikte - aantal)	<ul style="list-style-type: none"><li>5,00 m - 0,30 cm - 1,00 cm - 1 stuk</li></ul>

- Zorg voor een veilig beheer. Vermijd het beschadigen van het asbestmateriaal. Controleer de toestand jaarlijks op wijzigingen.
- Zorg voor een veilig beheer en verwijder dit asbestmateriaal wanneer het bij werken eenvoudig bereikbaar wordt. Controleer de toestand jaarlijks op wijzigingen.

- Hermetische zone (erkend asbestverwijderaar)  
HZ : enkel te verwijderen door een door Fod Waso erkend asbestsaneerder via methode hermetische zone; intussentijd de passage in het stooklokaal zoveel mogelijk vermijden

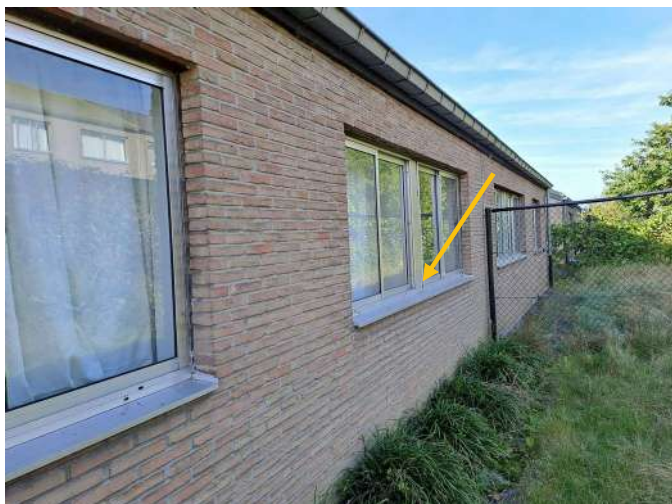
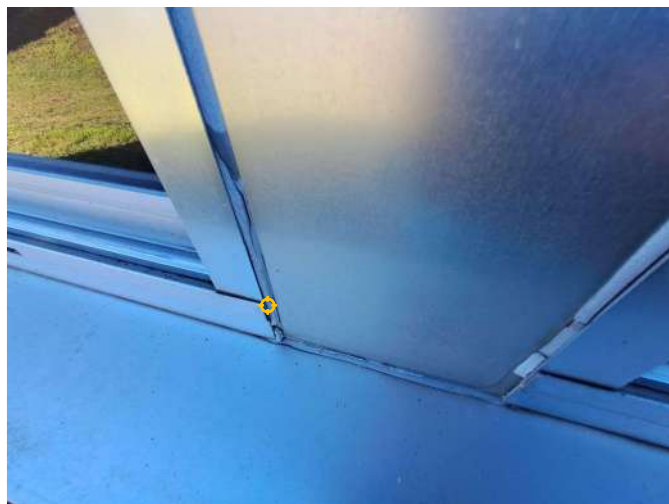
Het asbestmateriaal valt onder de mijlpaal van 2040.

[Verwijderen](#)

Eindbeoordeling materiaalrisico	Verhoogd materiaalrisico en/of verhoogde kans op vezelvrijgave
---------------------------------	--

Gebondenheid	Categorie 1: hechtgebonden in oorsprong
Asbestsoort (vezeltype)	Alleen chrysotiel
Asbestconcentratie	Laag (< 50%)
Afschermingsgraad van het gehele materiaal	Geheel of deels vrij aan de buitenlucht
Toestand van het materiaal	Matig beschadigd, matig verweerd

#	Type	Referentie	Resultaat
2.1	Puntmonster	A5	Chrysotiel

Beschrijving	mastiek kit tussen ramen
Omgeving	Buiten
Primaire drager	Wand buitenschil
Asbestmateriaal	In-situ afwerkingslagen - Pasta, stopverf, voegsel, stopsel, vulsel, mastiek, kitten, ...
Bindmiddel van asbestmateriaal	Kitten, mastiek, pasta
Gebondenheid op basis van bindmiddel	Hecht
Hoeveelheid (gewicht - aantal)	<ul style="list-style-type: none"><li>4,00 kg - 1 stuk</li></ul>

- Zorg voor een veilig beheer. Vermijd het beschadigen van het asbestmateriaal. Controleer de toestand jaarlijks op wijzigingen.
- Zorg voor een veilig beheer en verwijder dit asbestmateriaal wanneer het bij werken eenvoudig bereikbaar wordt. Controleer de toestand jaarlijks op wijzigingen.

- Eenvoudige handelingen: mag via doe-het-zelf of door werknemer(s) met opleidingsattest eenvoudige handelingen  
EH : niet slijpen in de mastiek ; bij vervanging van ramen deze taak best overlaten aan werknemers met opleiding asbest basis ; goed fixeren voor en tijdens werkzaamheden

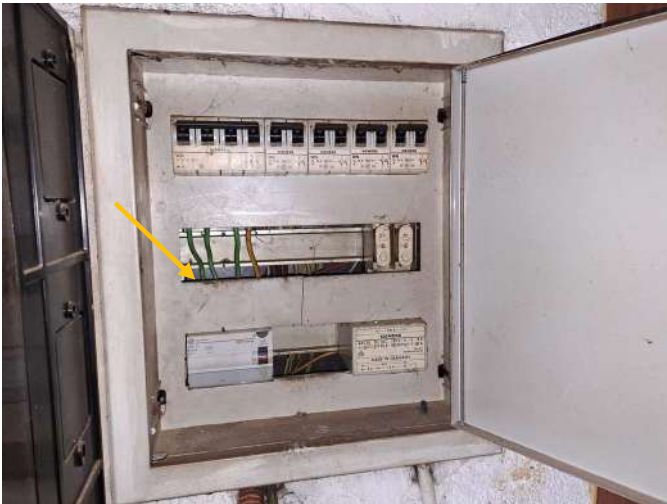
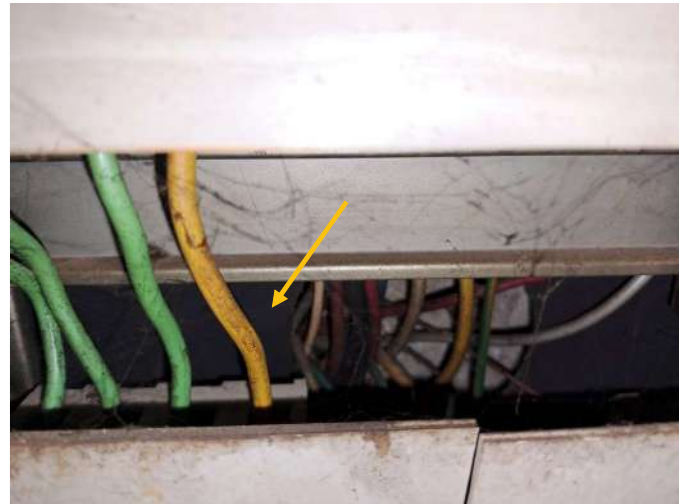
Het asbestmateriaal valt onder de mijlpaal van 2040.

Zorgvuldig beheren

Eindbeoordeling materiaalrisico	Zeer laag materiaalrisico en/of zeer lage kans op vezelvrijgave
---------------------------------	---

Gebondenheid	Categorie 1: hechtgebonden in oorsprong
Asbestsoort (vezeltype)	Alleen chrysotiel
Asbestconcentratie	Laag (< 50%)
Afschermingsgraad van het gehele materiaal	Stootvaste afscherming of omkasting
Toestand van het materiaal	Onbeschadigd, niet verweerd

Beschrijving	bakeliet zekeringkast
Omgeving	Binnen
Primaire drager	Elektrische installatie
Asbestmateriaal	Plaat, paneel, tablet - Type Bakeliet
Bindmiddel van asbestmateriaal	Kunststof of -hars
Gebondenheid op basis van bindmiddel	Hecht
Hoeveelheid (oppervlakte - dikte - aantal)	• 0,25 m <sup>2</sup> - 0,50 cm - 1 stuk
Totaal volume	0,001 m <sup>3</sup>
Eenvoudig bereikbaar	Ja
Bevestigingswijze	• Geklemd
Identificatiemethode	Vaststelling zonder monsternamen

<b>Destructieve handeling voor identificatie</b>	Nee
<b>Opmerking</b>	Mogelijks bakeliet plaatje achter zekeringkast

- Zorg voor een veilig beheer. Vermijd het beschadigen van het asbestmateriaal. Controleer de toestand jaarlijks op wijzigingen.

- Eenvoudige handelingen: mag via doe-het-zelf of door werknemer(s) met opleidingsattest eenvoudige handelingen  
Voorzichtig te verwijderen zonder breken ; vooraf controleren of installatie niet meer onder spanning staat.

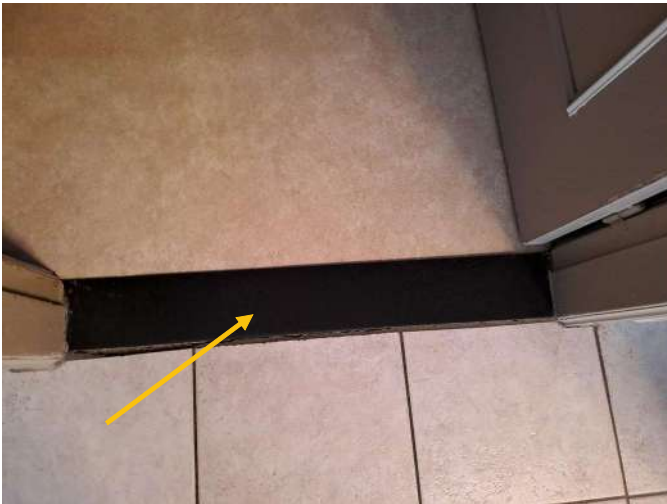
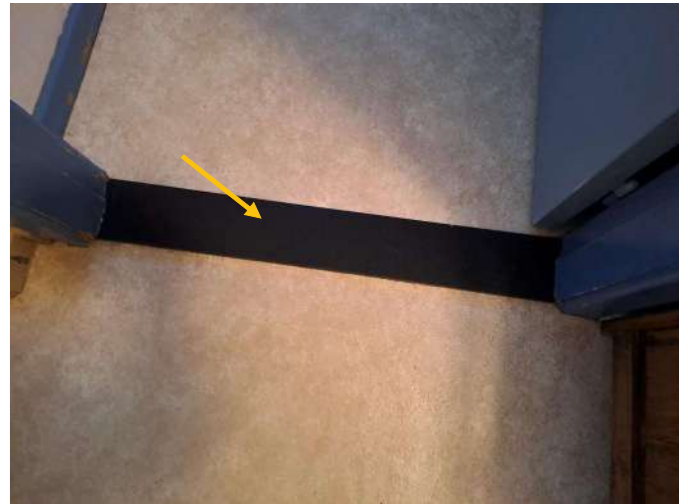
Het asbestmateriaal valt onder de mijlpaal van 2040.

Zorgvuldig beheren

Eindbeoordeling materiaalrisico	Zeer laag materiaalrisico en/of zeer lage kans op vezelvrijgave
---------------------------------	---

Gebondenheid	Categorie 1: hechtgebonden in oorsprong
Asbestsoort (vezeltype)	Alleen chrysotiel
Asbestconcentratie	Laag (< 50%)
Afschermingsgraad van het gehele materiaal	Geheel of deels (ook) vrij aan de binnenlucht
Toestand van het materiaal	Onbeschadigd, niet verweerd

Beschrijving	Deurdorpels masal
Omgeving	Binnen
Primaire drager	Vloer
Asbestmateriaal	Plaat, paneel, tablet - Type Massal
Bindmiddel van asbestmateriaal	Cement
Gebondenheid op basis van bindmiddel	Hecht
Hoeveelheid (oppervlakte - dikte - aantal)	• 2,00 m <sup>2</sup> - 2,00 cm - 1 stuk
Totaal volume	0,04 m <sup>3</sup>
Eenvoudig bereikbaar	Ja
Bevestigingswijze	• Geklemd • Verlijmd, ingegoten, versmeerd

- Zorg voor een veilig beheer. Vermijd het beschadigen van het asbestmateriaal. Controleer de toestand jaarlijks op wijzigingen.

- Eenvoudige handelingen: mag via doe-het-zelf of door werknemer(s) met opleidingsattest eenvoudige handelingen  
EH : goed fixeren vooraleer te verwijderen, niet breken; onmiddellijk verpakken en correct afvoeren naar erkende verwerker

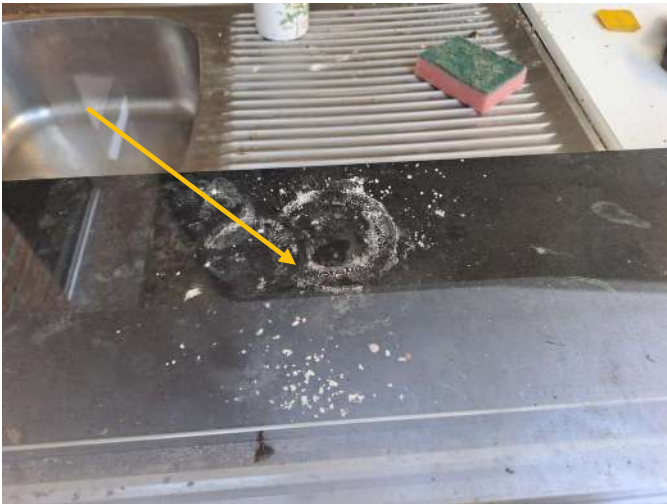
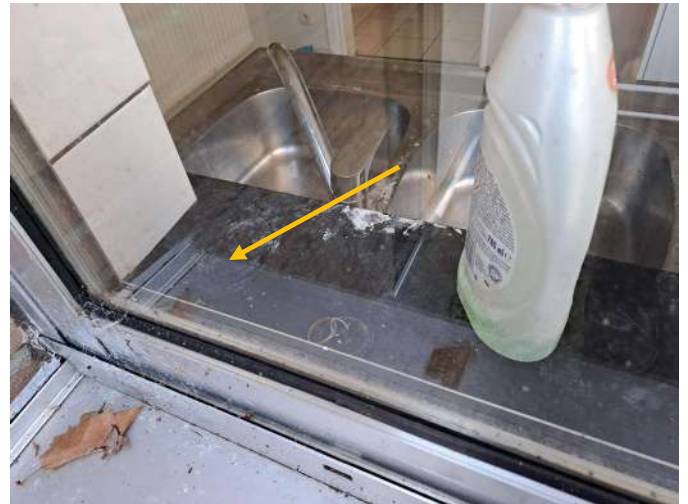
Het asbestmateriaal valt onder de mijlpaal van 2040.

Zorgvuldig beheren

Eindbeoordeling materiaalrisico	Zeer laag materiaalrisico en/of zeer lage kans op vezelvrijgave
---------------------------------	---

Gebondenheid	Categorie 1: hechtgebonden in oorsprong
Asbestsoort (vezeltype)	Alleen chrysotiel
Asbestconcentratie	Laag (< 50%)
Afschermingsgraad van het gehele materiaal	Geheel of deels (ook) vrij aan de binnenlucht
Toestand van het materiaal	Onbeschadigd, niet verweerd

Beschrijving	Vensterbanken masal
Omgeving	Binnen
Primaire drager	Binnenwand
Asbestmateriaal	Plaat, paneel, tablet - Type Massal
Bindmiddel van asbestmateriaal	Cement
Gebondenheid op basis van bindmiddel	Hecht
Hoeveelheid (oppervlakte - dikte - aantal)	• 2,00 m <sup>2</sup> - 2,00 cm - 1 stuk
Totaal volume	0,04 m <sup>3</sup>
Eenvoudig bereikbaar	Ja
Bevestigingswijze	• Geklemd • Verlijmd, ingegoten, versmeerd

- Zorg voor een veilig beheer. Vermijd het beschadigen van het asbestmateriaal. Controleer de toestand jaarlijks op wijzigingen.

- Eenvoudige handelingen: mag via doe-het-zelf of door werknemer(s) met opleidingsattest eenvoudige handelingen  
EH : goed fixeren voor aanvang werken, niet breken, onmiddellijk verpakken en afvoeren naar erkende verwerker

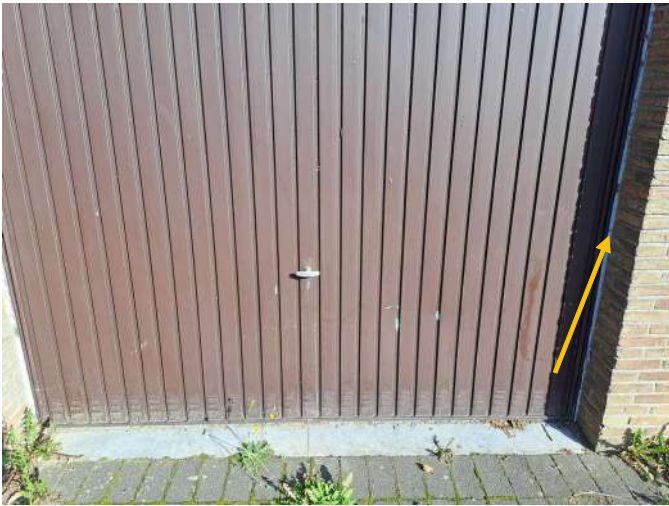
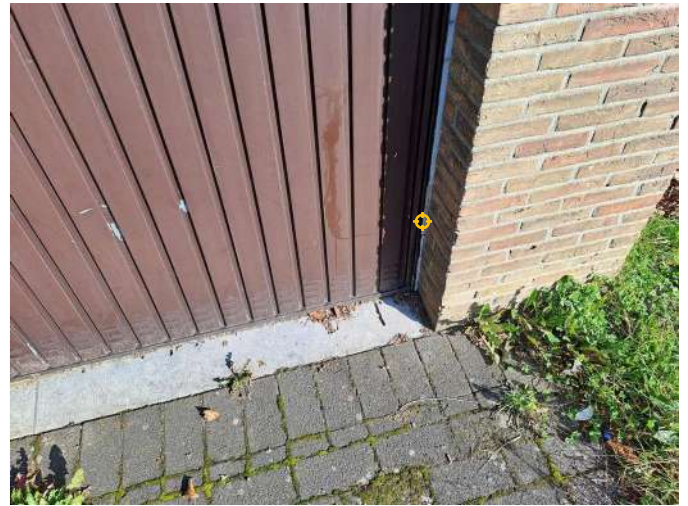
Het asbestmateriaal valt onder de mijlpaal van 2040.

Zorgvuldig beheren

Eindbeoordeling materiaalrisico	Laag materiaalrisico en/of verlaagde kans op vezelvrijgave
---------------------------------	--

Gebondenheid	Categorie 1: hechtgebonden in oorsprong
Asbestsoort (vezeltype)	Alleen chrysotiel
Asbestconcentratie	Laag (< 50%)
Afschermingsgraad van het gehele materiaal	Geheel of deels vrij aan de buitenlucht
Toestand van het materiaal	Licht beschadigd, licht verweerd. Intact materiaal type Pical – asbestboard of categorie III 'gebondenheid'

#	Type	Referentie	Resultaat
6.1	Puntmonster	A8	Chrysotiel

Beschrijving	mastiek kit garage
Omgeving	Buiten
Primaire drager	Wand buitenschil
Asbestmateriaal	In-situ afwerkingslagen - Pasta, stopverf, voegsel, stopsel, vulsel, mastiek, kitten, ...
Bindmiddel van asbestmateriaal	Kitten, mastiek, pasta
Gebondenheid op basis van bindmiddel	Hecht

- Zorg voor een veilig beheer. Vermijd het beschadigen van het asbestmateriaal. Controleer de toestand jaarlijks op wijzigingen.
- Zorg voor een veilig beheer en verwijder dit asbestmateriaal wanneer het bij werken eenvoudig bereikbaar wordt. Controleer de toestand jaarlijks op wijzigingen.

- Eenvoudige handelingen: mag via doe-het-zelf of door werknemer(s) met opleidingsattest eenvoudige handelingen  
EH : goed fixeren voor en tijdens werken, mastiek niet inslijpen ; best taak overlaten aan mensen met minstens een basisopleiding asbest

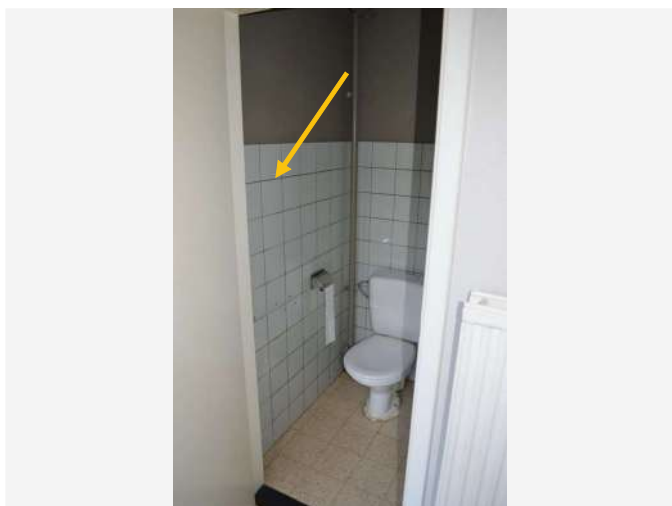
Tegels zijn niet beschadigd, geen staalname mogelijk zonder destructief te handelen.  
Bij werken dient tegellijm bijkomend onderzocht op aanwezigheid van asbestvezels.

Identificatiemethode	Redelijk vermoeden
Primaire drager	Binnenwand
(Asbest)materiaal	In-situ afwerkingslagen - Lijm laag
Bindmiddel	Gips - kalk
Gebondenheid bindmiddel	Niet-hechtgebonden

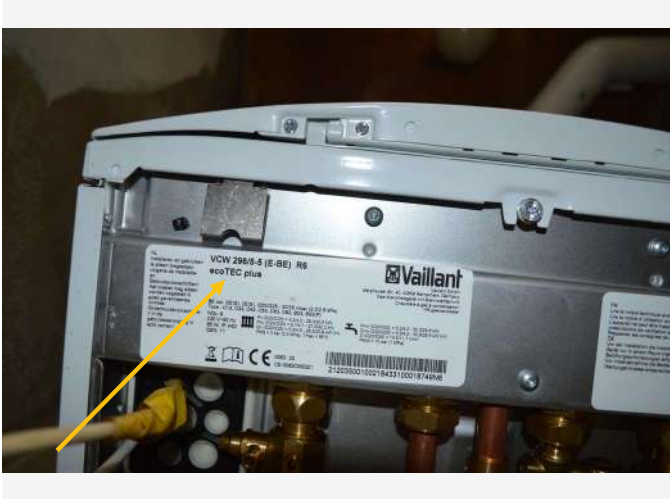
CV ketels werden na 2001 vervangen, dus gaan we er vanuit dat er geen ac pakkingen of dichtingen meer aanwezig zullen zijn.

Identificatiemethode	Vaststelling & expertise (niet-asbestverdacht)
Primaire drager	HVAC infrastructuur en uitrusting
(Asbest)materiaal	Pakking, dichting
Bindmiddel	Karton - papier - viltachtig
Gebondenheid bindmiddel	Niet-hechtgebonden

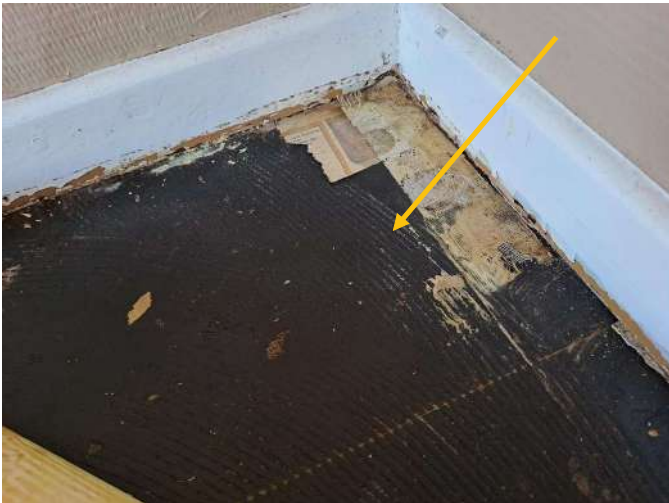
Onder de vinylvloer / tapijt in hal en slaapkamers werden de oude colovinyl tegels weggehaald in de jaren 2005, maar werd de (asbesthoudende) zwarte lijm behouden. Deze dient nog verwijderd voor het plaatsen van nieuwe vloerbekleding / vloeren.

Identificatiemethode	Redelijk vermoeden
Primaire drager	Vloer
(Asbest)materiaal	In-situ afwerkingslagen - Lijm laag
Bindmiddel	Lijm
Gebondenheid bindmiddel	Hecht

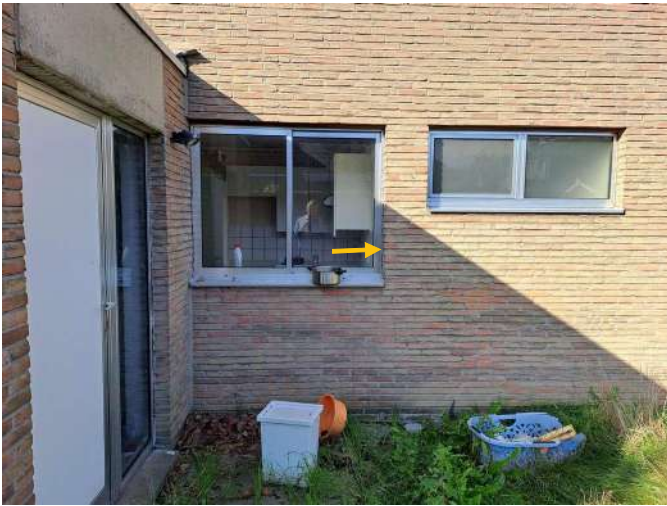
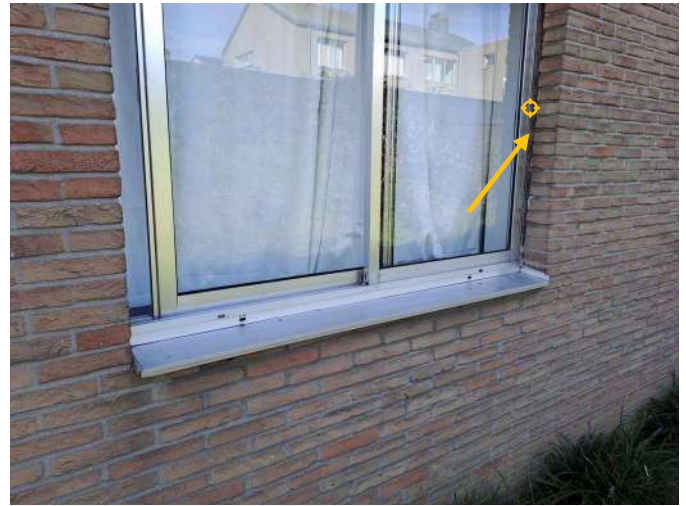
Geen asbest

#	Type	Referentie	Resultaat
10.1	Puntmonster	A6	Geen asbest

Beschrijving	mastiek kit ramen/metselwerk
Omgeving	Buiten
Primaire drager	Wand buitenschil
Bindmiddel van materiaal	Kitten, mastiek, pasta

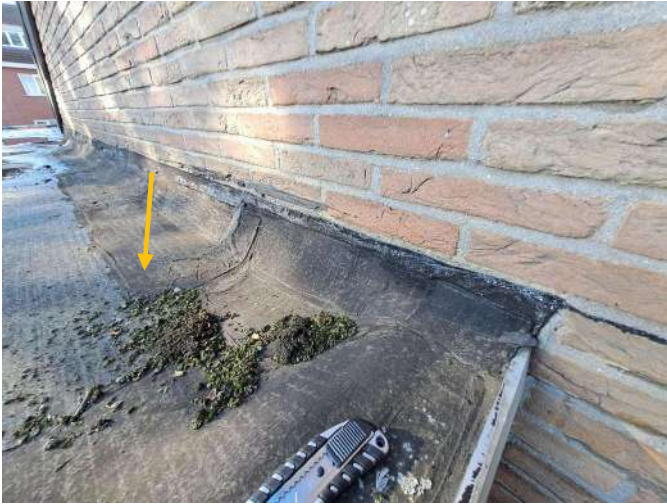
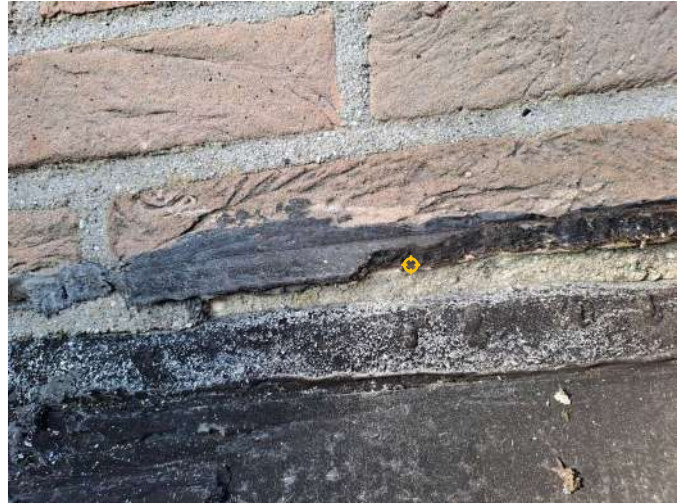
# Fiche 11: Roofing plat dak garage

Geen asbest

#	Type	Referentie	Resultaat
11.1	Puntmonster	A7	Geen asbest

Beschrijving	Roofing plat dak garage
Omgeving	Buiten
Primaire drager	Plat dak
Bindmiddel van materiaal	Bitumen (roofing, teer, asfalt)

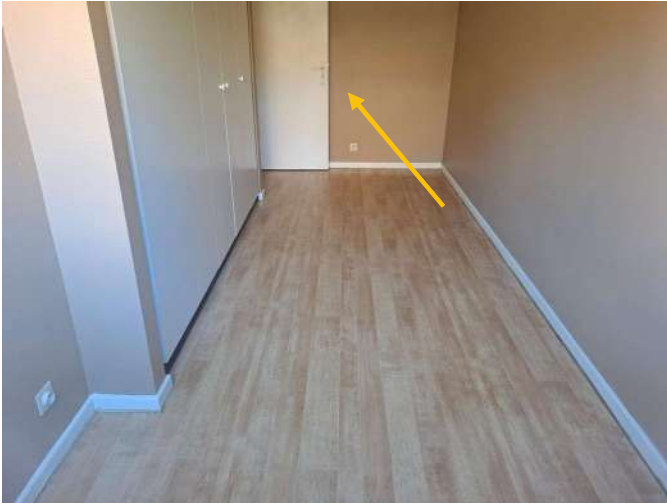
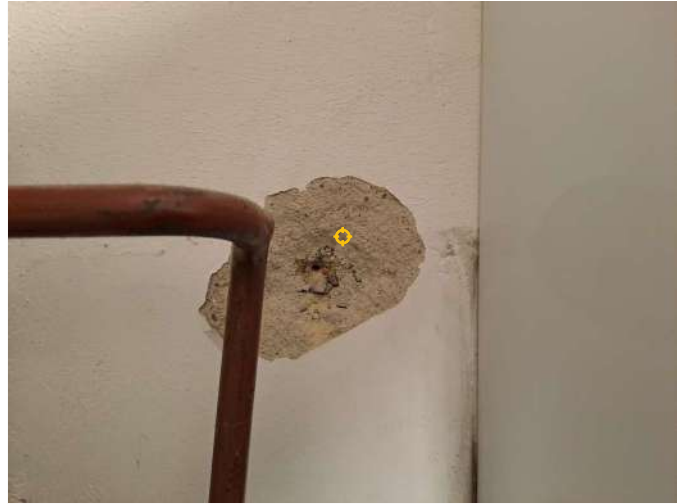
## Fiche 12: Beploistering muren

Geen asbest

#	Type	Referentie	Resultaat
12.1	Mengmonster	A4	Geen asbest

Beschrijving	Beploistering muren
Omgeving	Binnen
Primaire drager	Binnenwand
Bindmiddel van materiaal	Gips - kalk
