Asbestinventarisatetest

Varenstraat 99, 3530 Houthalen-Helchteren

Attestnummer : 20230919-000243.000

Uitgegeven op : 19.09.2023

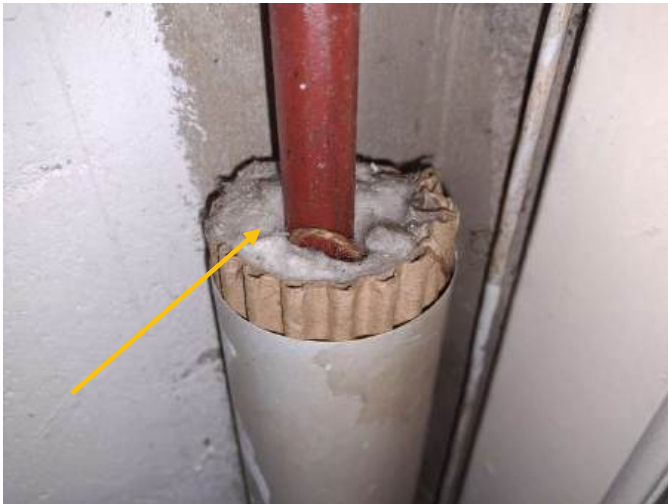
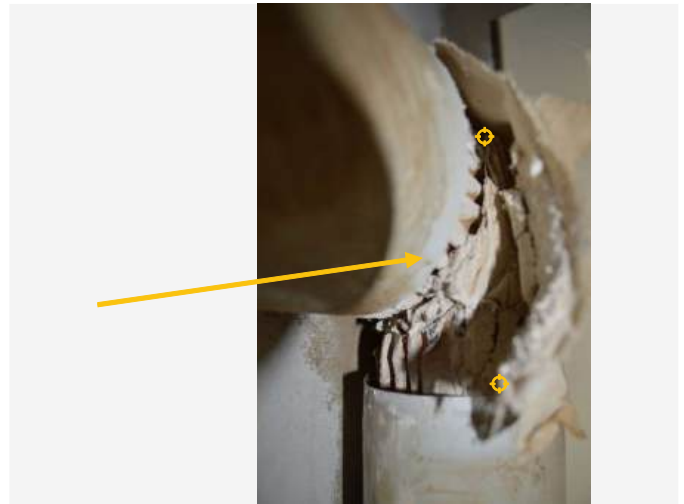
Eindbeoordeling materiaalrisico	Hoog materiaalrisico en/of hoge kans op vezelvrijgave
Opmerking	Zwaar beschadigde leidingisolatie, dringend te verwijderen.

Gebondenheid	Categorie 2: niet-hechtgebonden met matrix
Asbestsoort (vezeltype)	Amfibool aanwezig, uitgezonderd crocidoliet
Asbestconcentratie	Hoog ($\geq 50\%$)
Afschermingsgraad van het gehele materiaal	Geheel of deels (ook) vrij aan binnenluchtstromen
Toestand van het materiaal	Zwaar beschadigd, zwaar verweerd

#	Type	Referentie	Resultaat
1.1	Mengmonster	99/a1	Amosiet, Chrysotiel

Beschrijving	Leidingisolatie
Omgeving	Binnen
Primaire drager	HVAC infrastructuur en uitrusting
Asbestmateriaal	In-situ afwerkingslagen - Thermische isolatie
Bindmiddel van asbestmateriaal	Gips - kalk
Gebondenheid op basis van bindmiddel	Niet-hechtgebonden

Hoeveelheid (lengte - omtrek - dikte - aantal)	<ul style="list-style-type: none"> • 2,00 m - 15,00 cm - 1,00 cm - 1 stuk
Totaal volume	0,003 m ³
Eenvoudig bereikbaar	Ja
Bevestigingswijze	<ul style="list-style-type: none"> • Verlijmd, ingegoten, versmeerd
Identificatiemethode	Vaststelling met monstername
Destructieve handeling voor identificatie	Nee
Opmerking	<p>Er zitten nog restanten van leidingisolatie / plaaster (bochten) ; deze werden destijds allicht niet mee verwijderd.</p> <p>Ondertussen is ook de onderliggende isolatie allicht reeds gecontamineerd en gezien de samenstelling (amfibool aanwezig) is een sanering dringend nodig.</p>

Dringend verwijderen

- Sluit de ruimte luchtdicht af en vermijd het betreden van de ruimte.
- Scherm in afwachting van verwijdering het asbestmateriaal af van luchtstromingen en verstoring: bijvoorbeeld door het te verpakken, te fixeren, af te dekken, signalisatie - afbakening aan te brengen, ...
- Verwijder dit asbestmateriaal zo snel mogelijk. Volg de toestand goed op.

- Hermetische zone (erkend asbestverwijderaar)
Uitvoering door een erkend saneerder via methode HZ , samen te verwijderen met de tegels en lijm op de vloer

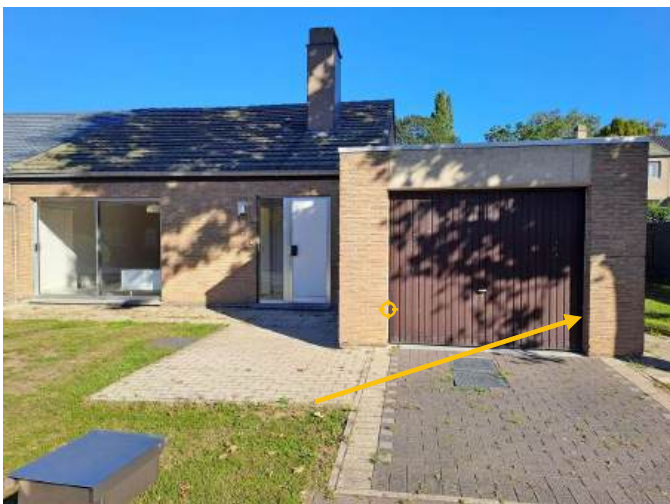
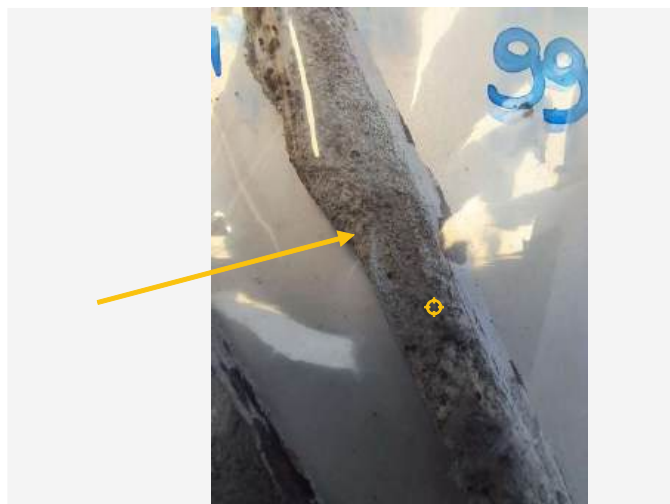
Fiche 2: mastiek kit garagepoort

Eindbeoordeling materiaalrisico	Laag materiaalrisico en/of verlaagde kans op vezelvrijgave
---------------------------------	--

Gebondenheid	Categorie 1: hechtgebonden in oorsprong
Asbestsoort (vezeltype)	Alleen chrysotiel
Asbestconcentratie	Laag (< 50%)
Afschermingsgraad van het gehele materiaal	Geheel of deels vrij aan de buitenlucht
Toestand van het materiaal	Licht beschadigd, licht verweerd. Intact materiaal type Pical – asbestboard of categorie III 'gebondenheid'

#	Type	Referentie	Resultaat
2.1	Puntmonster	99/8	Chrysotiel

Beschrijving	mastiek kit garagepoort
Omgeving	Buiten
Primaire drager	Wand buitenschil
Asbestmateriaal	In-situ afwerkingslagen - Pasta, stopverf, voegsel, stopsel, vulsel, mastiek, kitten, ...
Bindmiddel van asbestmateriaal	Kitten, mastiek, pasta
Gebondenheid op basis van bindmiddel	Hecht
Hoeveelheid (gewicht - aantal)	• 0,25 kg - 1 stuk

Totaal gewicht	0,25 kg
Eenvoudig bereikbaar	Ja
Bevestigingswijze	<ul style="list-style-type: none">• Verlijmd, ingegoten, versmeerd
Identificatiemethode	Vaststelling met monstername
Destructieve handeling voor identificatie	Nee
Opmerking	mastiekkitt rond garagepoort

Zorgvuldig beheren

- Zorg voor een veilig beheer. Vermijd het beschadigen van het asbestmateriaal. Controleer de toestand jaarlijks op wijzigingen.
- Zorg voor een veilig beheer en verwijder dit asbestmateriaal wanneer het bij werken eenvoudig bereikbaar wordt. Controleer de toestand jaarlijks op wijzigingen.

- Eenvoudige handelingen: mag via doe-het-zelf of door werknemer(s) met opleidingsattest eenvoudige handelingen
Goed fixeren, voorzichtig verwijderen, correct verpakken en afvoeren naar erkend verwerker.

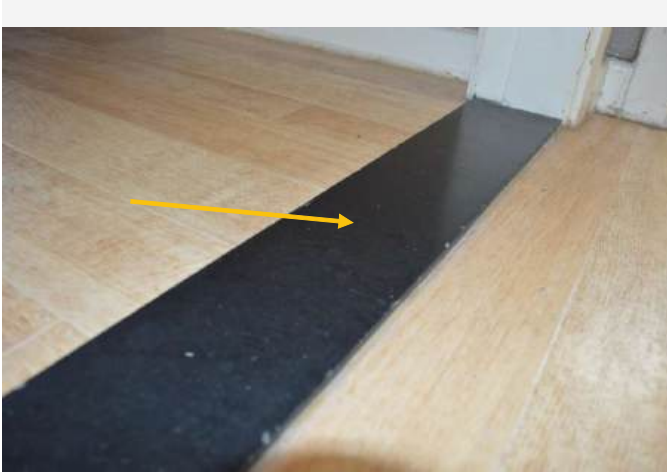
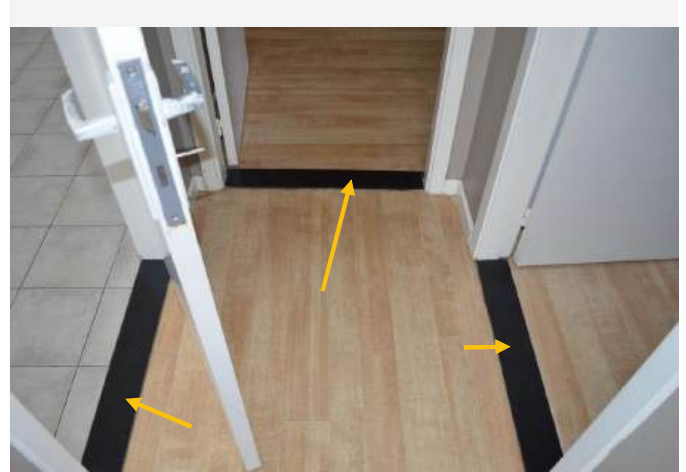
Eindbeoordeling materiaalrisico	Zeer laag materiaalrisico en/of zeer lage kans op vezelvrijgave
---------------------------------	---

Gebondenheid	Categorie 1: hechtgebonden in oorsprong
Asbestsoort (vezeltype)	Alleen chrysotiel
Asbestconcentratie	Laag (< 50%)
Afschermingsgraad van het gehele materiaal	Geheel of deels (ook) vrij aan de binnenlucht
Toestand van het materiaal	Onbeschadigd, niet verweerd

Beschrijving	Deurdorpel masal
Omgeving	Binnen
Primaire drager	Vloer
Asbestmateriaal	Plaat, paneel, tablet - Type Massal
Bindmiddel van asbestmateriaal	Cement
Gebondenheid op basis van bindmiddel	Hecht
Hoeveelheid (oppervlakte - dikte - aantal)	• 0,15 m ² - 2,00 cm - 9 stuks
Totaal volume	0,027 m ³
Eenvoudig bereikbaar	Ja
Bevestigingswijze	• Geklemd
Identificatiemethode	Vaststelling zonder monsternamen

Zorgvuldig beheren

- Zorg voor een veilig beheer. Vermijd het beschadigen van het asbestmateriaal. Controleer de toestand jaarlijks op wijzigingen.

- Eenvoudige handelingen: mag via doe-het-zelf of door werknemer(s) met opleidingsattest eenvoudige handelingen
Fixeren, niet breken tijdens verwijderen, correct verpakken en afvoeren naar erkend verwerker

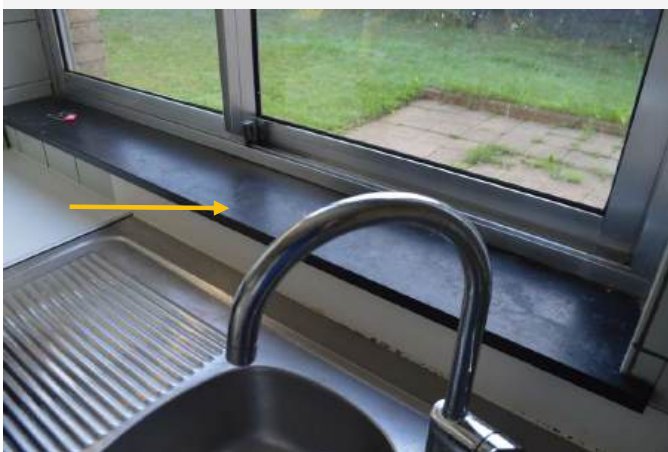
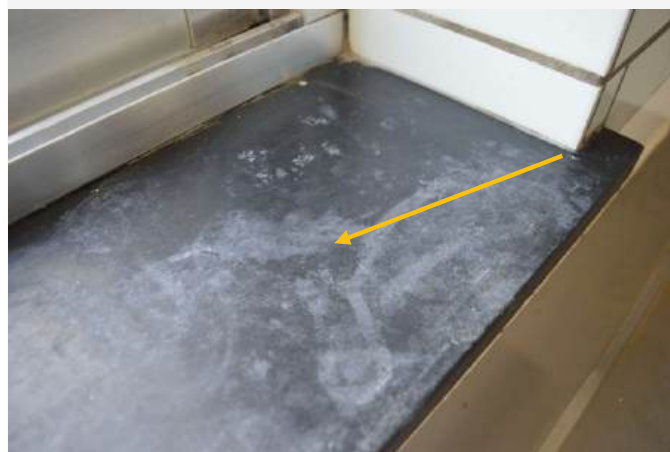
Eindbeoordeling materiaalrisico	Zeer laag materiaalrisico en/of zeer lage kans op vezelvrijgave
---------------------------------	---

Gebondenheid	Categorie 1: hechtgebonden in oorsprong
Asbestsoort (vezeltype)	Alleen chrysotiel
Asbestconcentratie	Laag (< 50%)
Afschermingsgraad van het gehele materiaal	Geheel of deels (ook) vrij aan de binnenlucht
Toestand van het materiaal	Onbeschadigd, niet verweerd

Beschrijving	Vensterbanken masal
Omgeving	Binnen
Primaire drager	Binnenwand
Asbestmateriaal	Plaat, paneel, tablet - Type Massal
Bindmiddel van asbestmateriaal	Cement
Gebondenheid op basis van bindmiddel	Hecht
Hoeveelheid (oppervlakte - dikte - aantal)	• 0,15 m ² - 2,00 cm - 5 stuks
Totaal volume	0,015 m ³
Eenvoudig bereikbaar	Ja
Bevestigingswijze	• Geklemd
Identificatiemethode	Vaststelling zonder monsternamen

Zorgvuldig beheren

- Zorg voor een veilig beheer. Vermijd het beschadigen van het asbestmateriaal. Controleer de toestand jaarlijks op wijzigingen.

- Eenvoudige handelingen: mag via doe-het-zelf of door werknemer(s) met opleidingsattest eenvoudige handelingen
Fixeren, voorzichtig verwijderen zonder breken, correct verpakken en afvoeren naar erkende verwerker.

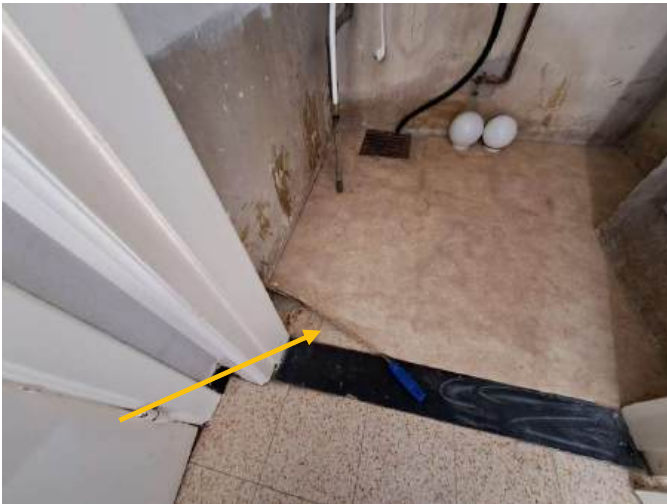
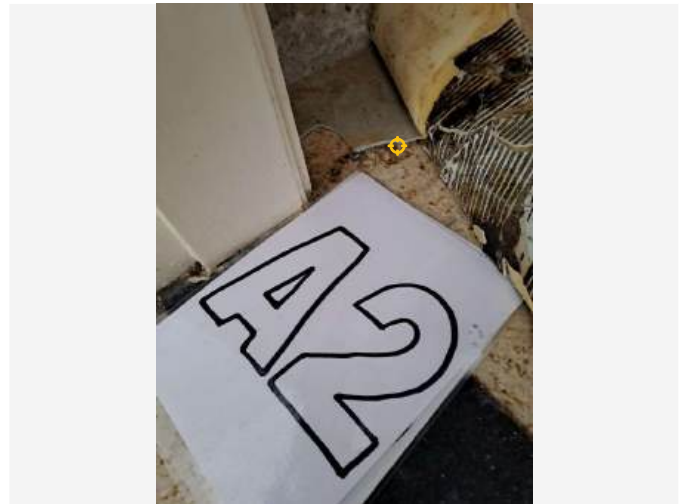
Eindbeoordeling materiaalrisico	Zeer laag materiaalrisico en/of zeer lage kans op vezelvrijgave
---------------------------------	---

Gebondenheid	Categorie 1: hechtgebonden in oorsprong
Asbestsoort (vezeltype)	Alleen chrysotiel
Asbestconcentratie	Laag (< 50%)
Afschermingsgraad van het gehele materiaal	Niet stootvaste afscherming
Toestand van het materiaal	Licht beschadigd, licht verweerd. Intact materiaal type Pical – asbestboard of categorie III 'gebondenheid'

#	Type	Referentie	Resultaat
5.1	Puntmonster	99/a2	Chrysotiel

Beschrijving	Vinyl vloertegel
Omgeving	Binnen
Primaire drager	Vloer
Asbestmateriaal	Prefab - afwerking - Tegel
Bindmiddel van asbestmateriaal	Kunststof of -hars
Gebondenheid op basis van bindmiddel	Hecht
Hoeveelheid (oppervlakte - dikte - aantal)	• 2,50 m ² - 0,25 cm - 1 stuk

Totaal volume	0,006 m ³
Eenvoudig bereikbaar	Ja
Bevestigingswijze	<ul style="list-style-type: none">• Verlijmd, ingegoten, versmeerd
Identificatiemethode	Vaststelling met monstername
Destructieve handeling voor identificatie	Nee
Opmerking	Enkel aanwezig in berging/stooklokaal (onder vinylvloer) Zwarte lijm hier aanwezig was volgens analyse niet asbesthoudend (mogelijks te kleine hoeveelheid)

Zorgvuldig beheren

- Zorg voor een veilig beheer. Vermijd het beschadigen van het asbestmateriaal. Controleer de toestand jaarlijks op wijzigingen.
- Zorg voor een veilig beheer en verwijder dit asbestmateriaal wanneer het bij werken eenvoudig bereikbaar wordt. Controleer de toestand jaarlijks op wijzigingen.

- Hermetische zone (erkend asbestverwijderaars)
Tegels zijn hechtgebonden, echter aan beide zijden gelijmd, kans op breken is dus vrij groot, vandaar optie om te verwijderen in HZ, samen met de lijm en thermische isolatie in deze ruimte.

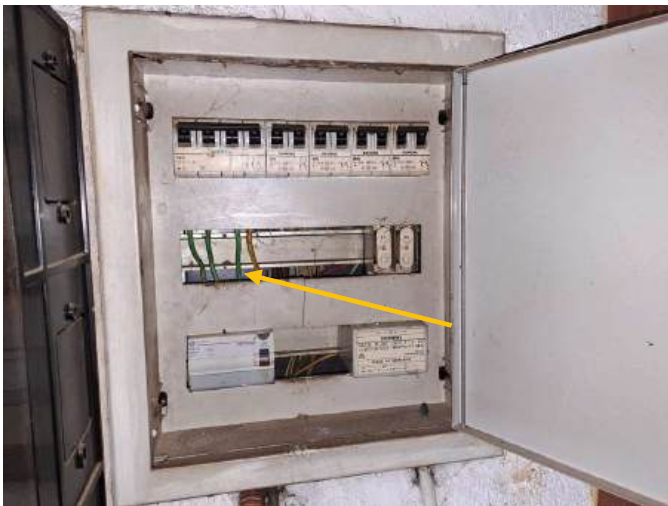
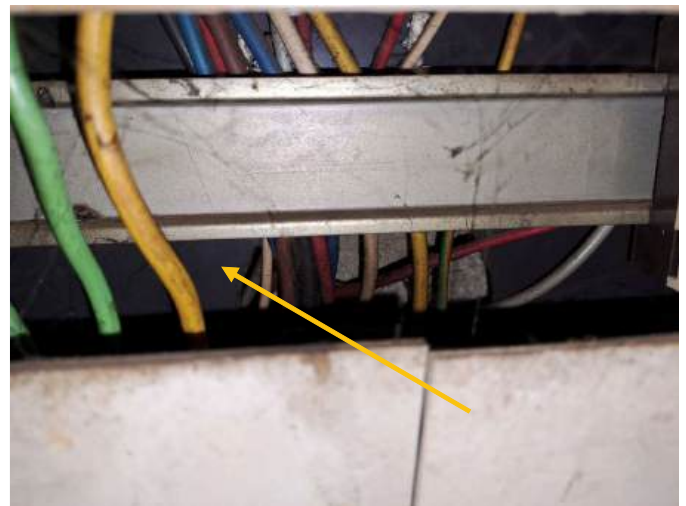
Eindbeoordeling materiaalrisico	Laag materiaalrisico en/of verlaagde kans op vezelvrijgave
---------------------------------	--

Gebondenheid	Categorie 1: hechtgebonden in oorsprong
Asbestsoort (vezeltype)	Alleen chrysotiel
Asbestconcentratie	Laag (< 50%)
Afschermingsgraad van het gehele materiaal	Geheel of deels (ook) vrij aan de binnenlucht
Toestand van het materiaal	Licht beschadigd, licht verweerd. Intact materiaal type Pical – asbestboard of categorie III 'gebondenheid'

Beschrijving	Bakeliet kast elektriciteit
Omgeving	Binnen
Primaire drager	Communicatie en elektrische infrastructuur en uitrusting
Asbestmateriaal	Plaat, paneel, tablet - Type Bakeliet
Bindmiddel van asbestmateriaal	Kunststof of -hars
Gebondenheid op basis van bindmiddel	Hecht
Hoeveelheid (oppervlakte - dikte - aantal)	• 0,20 m ² - 0,50 cm - 1 stuk
Totaal volume	0,001 m ³
Eenvoudig bereikbaar	Ja
Bevestigingswijze	• Onbekend
Identificatiemethode	Vaststelling zonder monsternamen

Destructieve handeling voor identificatie	Nee
Opmerking	Achterzijde zekeringkast lijkt bakeliet (zwart) ;niet bereikbaar voor inspectie (enkel visueel)

Zorgvuldig beheren

- Zorg voor een veilig beheer. Vermijd het beschadigen van het asbestmateriaal. Controleer de toestand jaarlijks op wijzigingen.

- Eenvoudige handelingen: mag via doe-het-zelf of door werknemer(s) met opleidingsattest eenvoudige handelingen
Laten verwijderen door maatschappij of door erkend elektricien met attest (verwijderen asbesthoudende materialen)

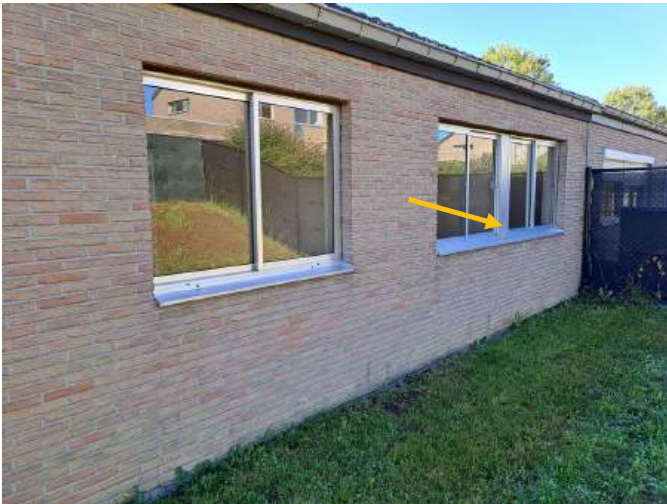
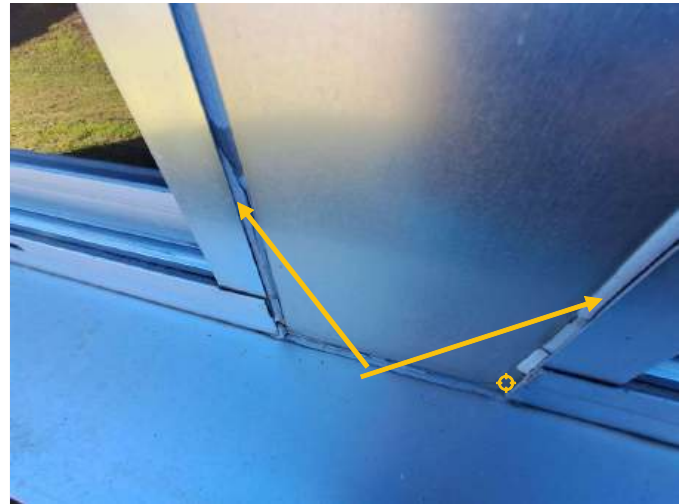
Eindbeoordeling materiaalrisico	Laag materiaalrisico en/of verlaagde kans op vezelvrijgave
---------------------------------	--

Gebondenheid	Categorie 1: hechtgebonden in oorsprong
Asbestsoort (vezeltype)	Alleen chrysotiel
Asbestconcentratie	Laag (< 50%)
Afschermingsgraad van het gehele materiaal	Geheel of deels vrij aan de buitenlucht
Toestand van het materiaal	Licht beschadigd, licht verweerd. Intact materiaal type Pical – asbestboard of categorie III 'gebondenheid'

#	Type	Referentie	Resultaat
7.1	Puntmonster	99/a5	Chrysotiel

Beschrijving	Mastiek kit ramen
Omgeving	Buiten
Primaire drager	Wand buitenschil
Asbestmateriaal	In-situ afwerkingslagen - Pasta, stopverf, voegsel, stopsel, vulsel, mastiek, kitten, ...
Bindmiddel van asbestmateriaal	Kitten, mastiek, pasta
Gebondenheid op basis van bindmiddel	Hecht
Hoeveelheid (gewicht - aantal)	• 0,20 kg - 1 stuk

Totaal gewicht	0,20 kg
Eenvoudig bereikbaar	Ja
Bevestigingswijze	<ul style="list-style-type: none">• Verlijmd, ingegoten, versmeerd
Identificatiemethode	Vaststelling met monstername
Destructieve handeling voor identificatie	Nee
Opmerking	Mastiek kit tussen verbindingen van ramen (tussenstukken)

Zorgvuldig beheren

- Zorg voor een veilig beheer. Vermijd het beschadigen van het asbestmateriaal. Controleer de toestand jaarlijks op wijzigingen.

- Eenvoudige handelingen: mag via doe-het-zelf of door werknemer(s) met opleidingsattest eenvoudige handelingen
Fixeren, zorgvuldig verwijderen, correct verpakken en afvoeren naar erkend verwerker

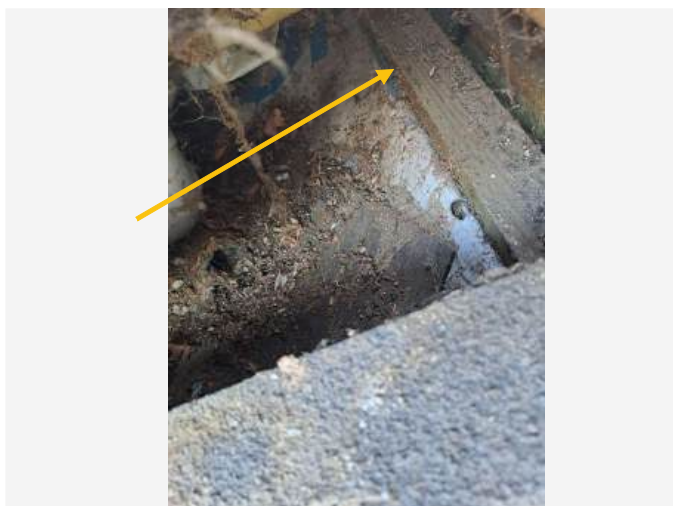
Er is geen onderdak plaat aanwezig onder het metalen dak (dakpanplaten rvs) ;

Identificatiemethode	Vaststelling & expertise (niet-asbestverdacht)
Primaire drager	Schuin dak
(Asbest)materiaal	Dak- en gevelbekleding - Plaat
Bindmiddel	Cement
Gebondenheid bindmiddel	Hecht

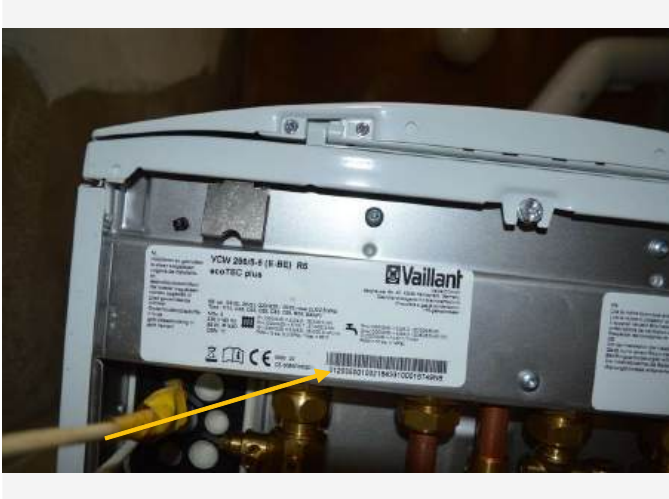
Ketels zijn van recenter bouwjaar, dus in principe zonder asbestverdachte pakkingen en dichtingen

Identificatiemethode	Vaststelling & expertise (niet-asbestverdacht)
Primaire drager	HVAC infrastructuur en uitrusting
(Asbest)materiaal	Pakking, dichting

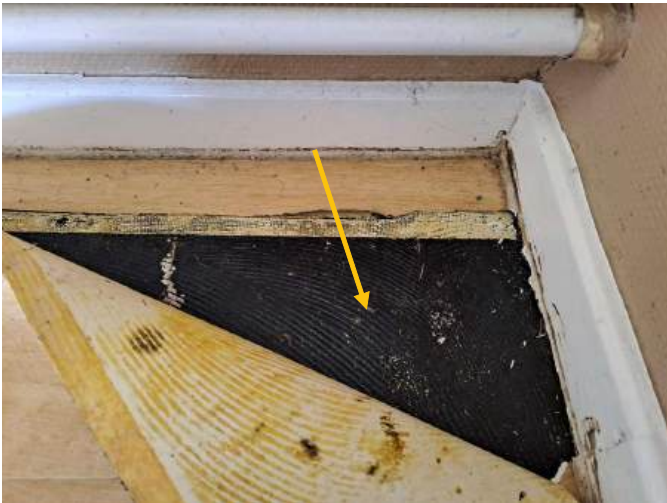
Onder vinylvloer is nog steeds zwarte lijm aanwezig (vinyltegels werden destijds verwijderd, lijm laag niet)

Identificatiemethode	Redelijk vermoeden
Primaire drager	Vloer
(Asbest)materiaal	In-situ afwerkingslagen - Lijm laag
Bindmiddel	Lijm
Gebondenheid bindmiddel	Hecht

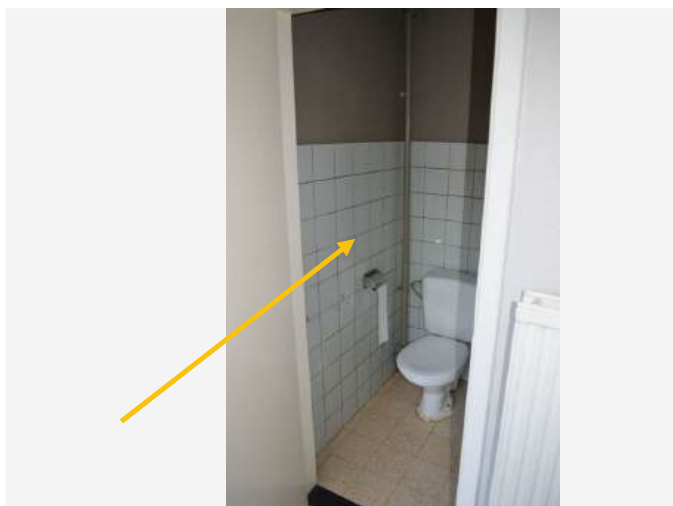
Mogelijks asbestverdachte lijmlaag achter tegels ; deze waren niet beschadigd, dus kon geen monster genomen worden.

Tegels aanwezig in wc, badkamer en keuken

Identificatiemethode	Redelijk vermoeden
Primaire drager	Binnenwand
(Asbest)materiaal	In-situ afwerkingslagen - Lijmlaag
Bindmiddel	Lijm
Gebondenheid bindmiddel	Hecht

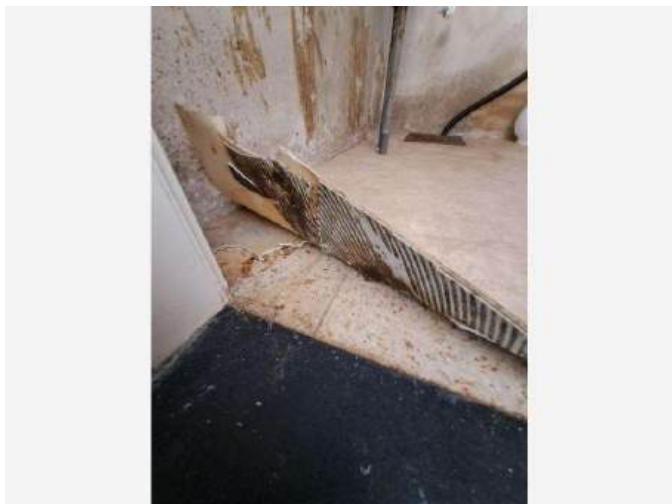
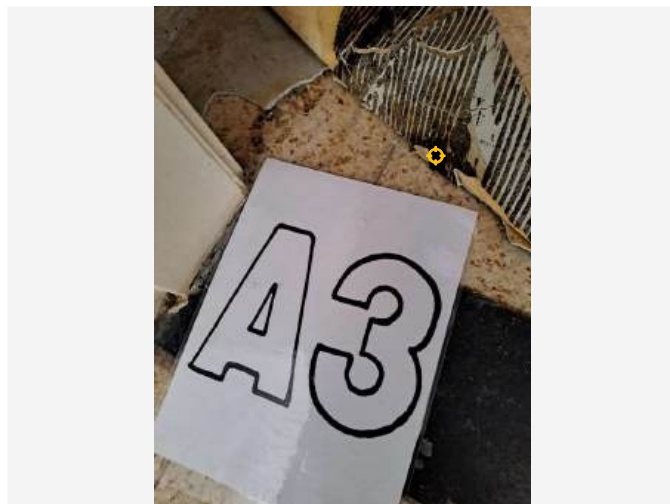
Geen asbest

#	Type	Referentie	Resultaat
12.1	Puntmonster	99/a3	Geen asbest

Beschrijving	Zwarte lijm berging
Omgeving	Binnen
Primaire drager	Vloer
Bindmiddel van materiaal	Lijm

Gebondenheid op basis van bindmiddel	Hecht
Hoeveelheid (oppervlakte - dikte - aantal)	• 2,50 m ² - 0,10 mm - 1 stuk
Totaal volume	< 0,001 m ³
Identificatiemethode	Vaststelling met monstername
Destructieve handeling voor identificatie	Nee
Opmerking	Zwarte lijmlaag in berging/stooklokaal werd als niet asbesthoudend geanalyseerd (mogelijks omwille van te kleine hoeveelheid)

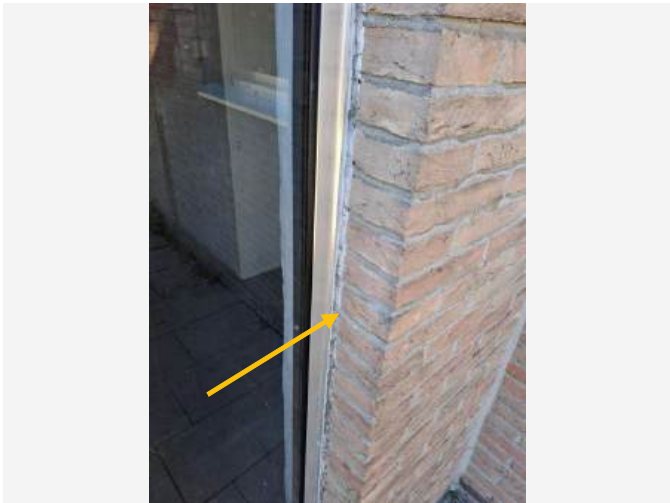
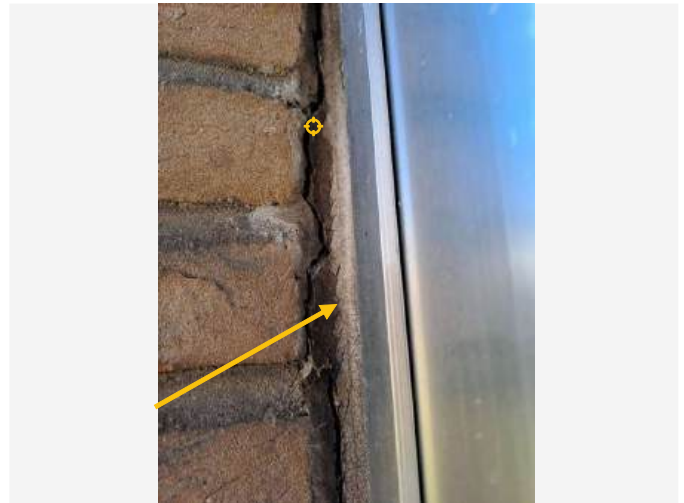
Geen asbest

#	Type	Referentie	Resultaat
13.1	Puntmonster	99/a6	Geen asbest

Beschrijving	Mastiek raamwerk/metselwerk
Omgeving	Buiten
Primaire drager	Wand buitenschil
Bindmiddel van materiaal	Kitten, mastiek, pasta

Gebondenheid op basis van bindmiddel	Hecht
Hoeveelheid (gewicht - aantal)	• 0,50 kg - 1 stuk
Totaal gewicht	0,50 kg
Identificatiemethode	Vaststelling met monstername
Destructieve handeling voor identificatie	Nee
Opmerking	Mastiek kit tussen raamkaders en metselwerk (soepel)

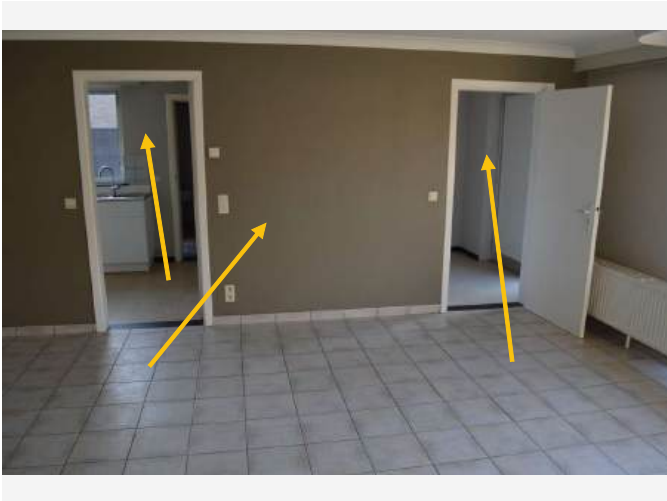
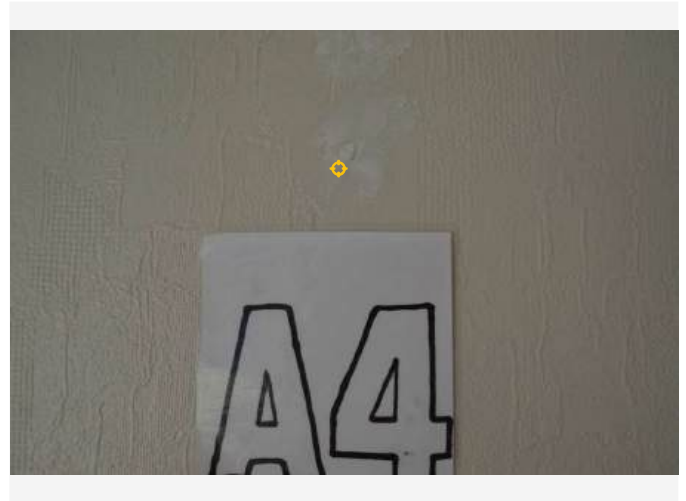
Geen asbest

#	Type	Referentie	Resultaat
14.1	Mengmonster	99/a4	Geen asbest

Beschrijving	Beploistering muren en plafonds
Omgeving	Binnen
Primaire drager	Binnenwand
Bindmiddel van materiaal	Gips - kalk

Gebondenheid op basis van bindmiddel	Niet-hechtgebonden
Hoeveelheid (oppervlakte - dikte - aantal)	• 100,00 m ² - 1,00 cm - 1 stuk
Totaal volume	1,00 m ³
Identificatiemethode	Vaststelling met monsternamen
Destructieve handeling voor identificatie	Nee
Opmerking	Muren bepleisterd, plafonds bestaan uit gyproc platen

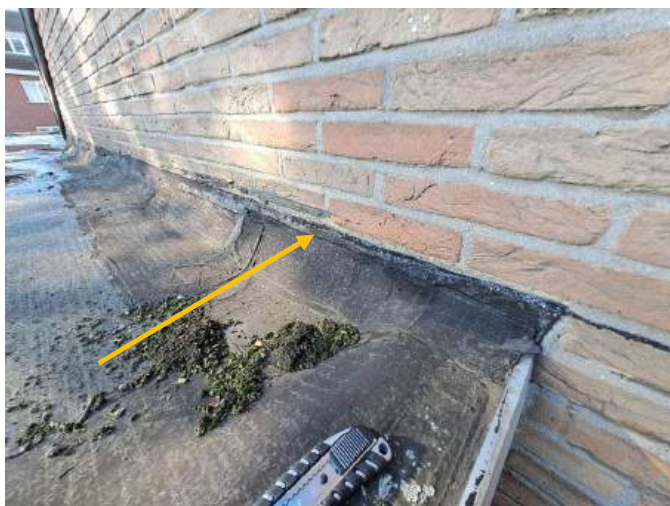
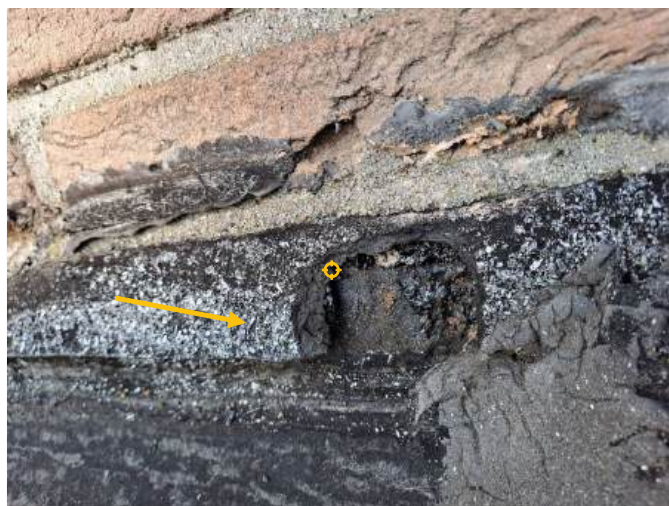
Fiche 15: Roofing plat dak garage

Geen asbest

#	Type	Referentie	Resultaat
15.1	Puntmonster	99/a7	Geen asbest

Beschrijving	Roofing plat dak garage
Omgeving	Buiten
Primaire drager	Plat dak
Bindmiddel van materiaal	Bitumen (roofing, teer, asfalt)

Gebondenheid op basis van bindmiddel	Hecht
Hoeveelheid (oppervlakte - aantal)	• 52,00 m ² - 1 stuk
Totale oppervlakte	52,00 m ²
Identificatiemethode	Vaststelling met monstername
Destructieve handeling voor identificatie	Nee
Opmerking	Toplaag derbygum (recentere makelij) ; oudere restanten op muur gechecked
