Asbestinventarisatetest

Lijkveldestraat 72, 9170 Sint-Gillis-Waas

Attestnummer : 20221217-000065.000

Uitgegeven op : 17.12.2022

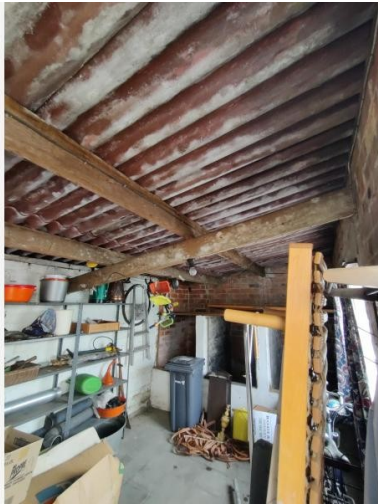
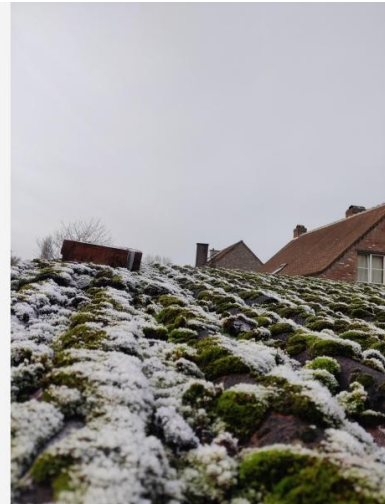
Het asbestmateriaal valt onder de mijlpaal van 2034.

Dringend verwijderen

Eindbeoordeling materiaalrisico	Hoog materiaalrisico en/of hoge kans op vezelvrijgave
---------------------------------	---

Gebondenheid	Categorie 1: hechtgebonden in oorsprong
Asbestsoort (vezeltype)	Crocidoliet aanwezig
Asbestconcentratie	Laag (< 50%)
Afschermingsgraad van het gehele materiaal	Geheel of deels (ook) vrij aan de binnenlucht
Toestand van het materiaal	Matig beschadigd, matig verweerd

Beschrijving	golfplaten (binnen/buiten)
Omgeving	Buiten
Primaire drager	Plat dak
Asbestmateriaal	Dak- en gevelbekleding - Golfplaat
Bindmiddel van asbestmateriaal	Cement
Gebondenheid op basis van bindmiddel	Hecht
Hoeveelheid (oppervlakte - aantal)	• 17,00 m ² - 1 stuk
Totale oppervlakte	17,00 m ²

- Zorg voor een veilig beheer. Vermijd het beschadigen van het asbestmateriaal. Controleer de toestand jaarlijks op wijzigingen.
- Zorg voor een veilig beheer en verwijder dit asbestmateriaal wanneer het bij werken eenvoudig bereikbaar wordt. Controleer de toestand jaarlijks op wijzigingen.
- Verwijder dit asbestmateriaal zo snel mogelijk. Volg de toestand goed op.
- Hemelwater dat afspoelt van asbestcement daken of gevels kan asbestdeeltjes bevatten. Gebruik het enkel voor gesloten circuits (bv. spoelen toiletten). Reinig na het vervangen van het dak of de gevel de dakgoten en regenwaterput of -ton om asbesthoudend sediment of slib te verwijderen

- Eenvoudige handelingen: mag via doe-het-zelf of door werknemer(s) met opleidingsattest eenvoudige handelingen
Eenvoudige handelingen: mag via doe-het-zelf of door werknemer(s) met opleidingsattesteenvoudige handelingen. Verwijder de bevestigingen. Erna voorzichtig asbesthoudende golfplaten één voor één en in hun geheel verwijderen. Niet gooien en geen stortkokers gebruiken.

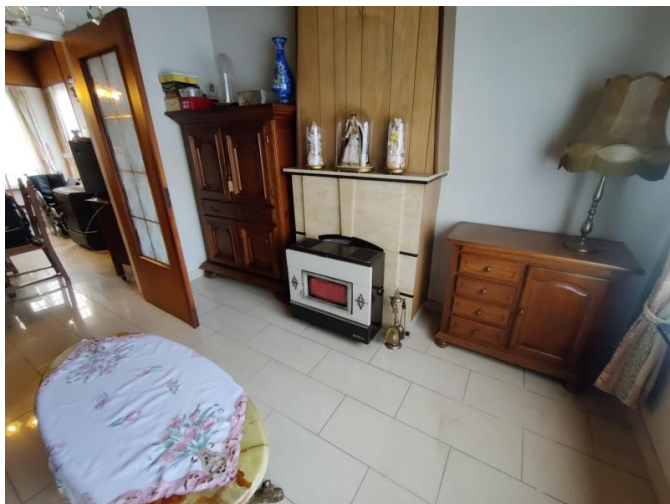
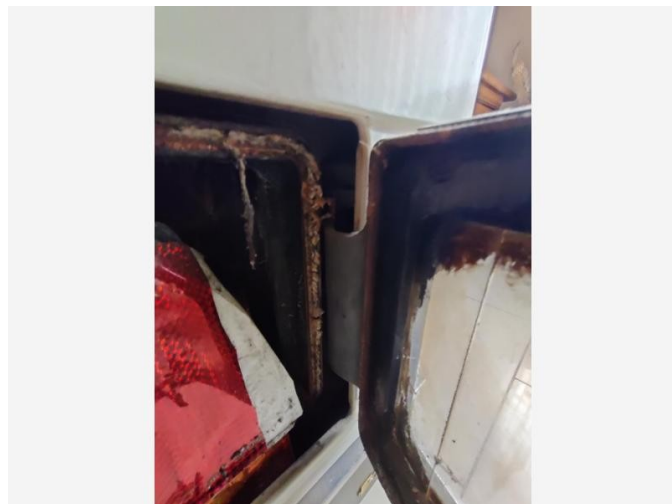
Het asbestmateriaal valt onder de mijlpaal van 2034.

Verwijderen

Eindbeoordeling materiaalisico	Laag materiaalisico en/of verlaagde kans op vezelvrijgave
--------------------------------	---

Gebondenheid	Categorie 3: niet-hechtgebonden met weinig of geen matrix
Asbestsoort (vezeltype)	Alleen chrysotiel
Asbestconcentratie	Hoog ($\geq 50\%$)
Afschermingsgraad van het gehele materiaal	Stootvaste afscherming of omkasting
Toestand van het materiaal	Matig beschadigd, matig verweerd

#	Type	Referentie	Resultaat
2.1	Puntmonster	1	Chrysotiel

Beschrijving	koord kachel vooraan
Omgeving	Binnen
Primaire drager	Ruimteverwarming
Asbestmateriaal	Koord, lint, band, strip
Bindmiddel van asbestmateriaal	Weinig of geen bindmiddel (textiel, bevolking, ...)
Gebondenheid op basis van bindmiddel	Niet-hechtgebonden

- Zorg voor een veilig beheer. Vermijd het beschadigen van het asbestmateriaal. Controleer de toestand jaarlijks op wijzigingen.
- Zorg voor een veilig beheer en verwijder dit asbestmateriaal wanneer het bij werken eenvoudig bereikbaar wordt. Controleer de toestand jaarlijks op wijzigingen.

- Eenvoudige handelingen: mag via doe-het-zelf of door werknemer(s) met opleidingsattest eenvoudige handelingen
asbestkoord mag door particulier of zelfstandige zelf worden verwijderd.

nodige PBM's dragen bij verwijderen: P3 masker + handschoenen. Deze nadien zelfde behandelen als asbestmateriaal.

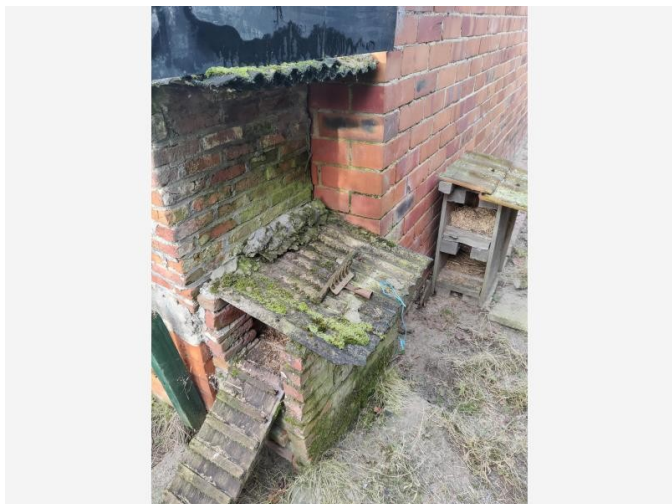
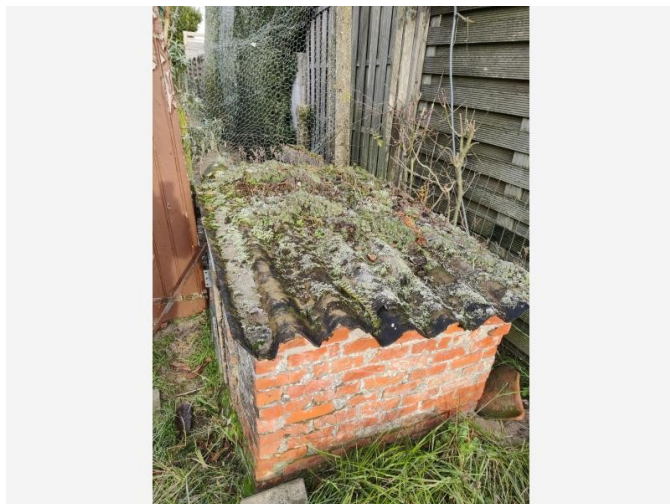
Het asbestmateriaal valt onder de mijlpaal van 2034.

Verwijderen

Eindbeoordeling materiaalrisico	Verhoogd materiaalrisico en/of verhoogde kans op vezelvrijgave
---------------------------------	--

Gebondenheid	Categorie 1: hechtgebonden in oorsprong
Asbestsoort (vezeltype)	Crocidoliet aanwezig
Asbestconcentratie	Laag (< 50%)
Afschermingsgraad van het gehele materiaal	Geheel of deels vrij van de buitenlucht
Toestand van het materiaal	Matig beschadigd, matig verweerd

Beschrijving	golfplaten (buiten)
Omgeving	Buiten
Primaire drager	Plat dak
Asbestmateriaal	Dak- en gevelbekleding - Golfplaat
Bindmiddel van asbestmateriaal	Cement
Gebondenheid op basis van bindmiddel	Hecht
Hoeveelheid (oppervlakte - aantal)	• 3,99 m ² - 1 stuk
Totale oppervlakte	3,99 m ²
Eenvoudig bereikbaar	Ja
Bevestigingswijze	• Los (al dan niet bedekt)

- Zorg voor een veilig beheer. Vermijd het beschadigen van het asbestmateriaal. Controleer de toestand jaarlijks op wijzigingen.
- Zorg voor een veilig beheer en verwijder dit asbestmateriaal wanneer het bij werken eenvoudig bereikbaar wordt. Controleer de toestand jaarlijks op wijzigingen.

- Eenvoudige handelingen: mag via doe-het-zelf of door werknemer(s) met opleidingsattest eenvoudige handelingen
Eenvoudige handelingen: mag via doe-het-zelf of door werknemer(s) met opleidingsattesteenvoudige handelingen. Verwijder de bevestigingen. Erna voorzichtig asbesthoudende golfplaten één voor één en in hun geheel verwijderen. Niet gooien en geen stortkokers gebruiken.

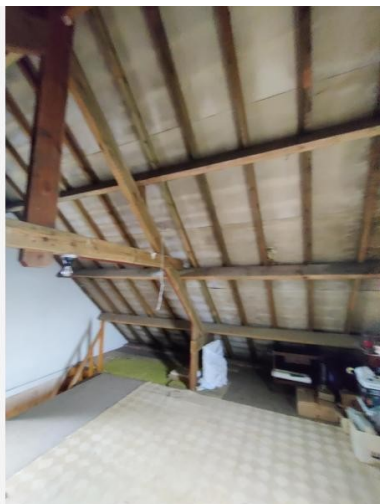
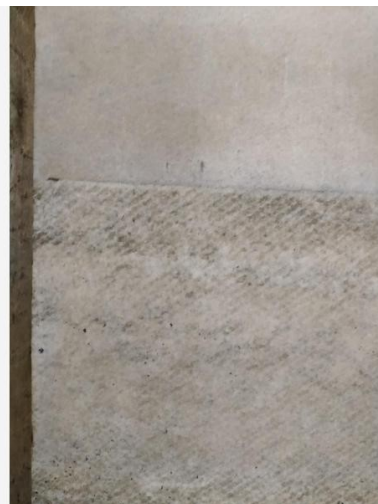
Het asbestmateriaal valt onder de mijlpaal van 2040.

Zorgvuldig beheren

Eindbeoordeling materiaalrisico	Laag materiaalrisico en/of verlaagde kans op vezelvrijgave
---------------------------------	--

Gebondenheid	Categorie 1: hechtgebonden in oorsprong
Asbestsoort (vezeltype)	Crocidoliet aanwezig
Asbestconcentratie	Laag (< 50%)
Afschermingsgraad van het gehele materiaal	Geheel of deels (ook) vrij aan de binnenlucht
Toestand van het materiaal	Onbeschadigd, niet verweerd

#	Type	Referentie	Resultaat
4.1	Puntmonster	6	Chrysotiel, Crocidoliet

Beschrijving	onderdak hellend dak
Omgeving	Binnen
Primaire drager	Schuin dak
Asbestmateriaal	Plaat, paneel, tablet - Type Menuiserite
Bindmiddel van asbestmateriaal	Cement
Gebondenheid op basis van bindmiddel	Hecht

- Zorg voor een veilig beheer. Vermijd het beschadigen van het asbestmateriaal. Controleer de toestand jaarlijks op wijzigingen.
- Zorg voor een veilig beheer en verwijder dit asbestmateriaal wanneer het bij werken eenvoudig bereikbaar wordt. Controleer de toestand jaarlijks op wijzigingen.

- Eenvoudige handelingen: mag via doe-het-zelf of door werknemer(s) met opleidingsattesteenvoudige handelingen
Eenvoudige handelingen: mag via doe-het-zelf of door werknemer(s) met opleidingsattesteenvoudige handelingen Verwijder de dakpannen. Erna voorzichtig houten draaglatjes en onderdakplaten loswrikken, asbesthoudende platen één voor één en in hun geheel verwijderen. Niet gooien en geen stortkokers gebruiken.

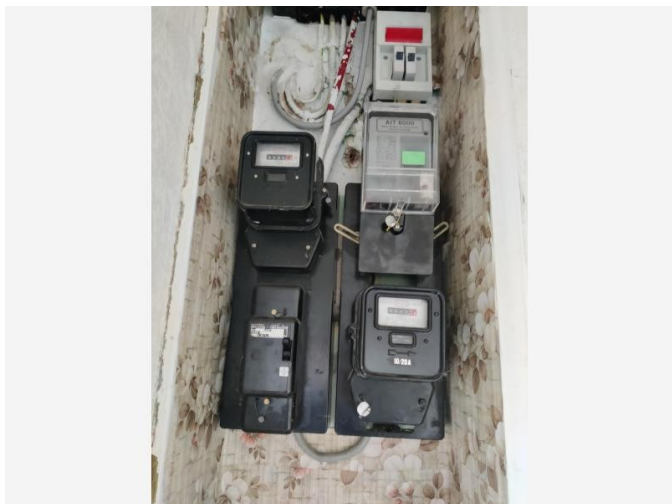
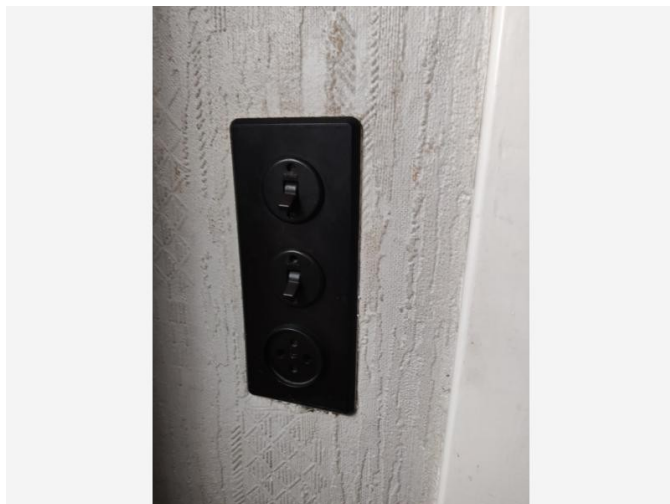
Het asbestmateriaal valt onder de mijlpaal van 2040.

Zorgvuldig beheren

Eindbeoordeling materiaalrisico	Laag materiaalrisico en/of verlaagde kans op vezelvrijgave
---------------------------------	--

Gebondenheid	Categorie 1: hechtgebonden in oorsprong
Asbestsoort (vezeltype)	Crocidoliet aanwezig
Asbestconcentratie	Laag (< 50%)
Afschermingsgraad van het gehele materiaal	Geheel of deels (ook) vrij aan de binnenlucht
Toestand van het materiaal	Onbeschadigd, niet verweerd

Beschrijving	bakelieten elementen
Omgeving	Binnen
Primaire drager	Binnenwand
Asbestmateriaal	Plaat, paneel, tablet - Type Bakeliet
Bindmiddel van asbestmateriaal	Kunststof of -hars
Gebondenheid op basis van bindmiddel	Hecht
Hoeveelheid (oppervlakte - dikte - aantal)	• 0,40 m ² - 0,50 cm - 1 stuk
Totaal volume	0,002 m ³

- Zorg voor een veilig beheer. Vermijd het beschadigen van het asbestmateriaal. Controleer de toestand jaarlijks op wijzigingen.
- Zorg voor een veilig beheer en verwijder dit asbestmateriaal wanneer het bij werken eenvoudig bereikbaar wordt. Controleer de toestand jaarlijks op wijzigingen.

- Eenvoudige handelingen: mag via doe-het-zelf of door werknemer(s) met opleidingsattest eenvoudige handelingen
Bakelietschakelaar met laag percentage asbest die niet beschadigd zijn.
Zijn eenvoudig te verwijderen zonder beschadigen met schroefverbindingen.

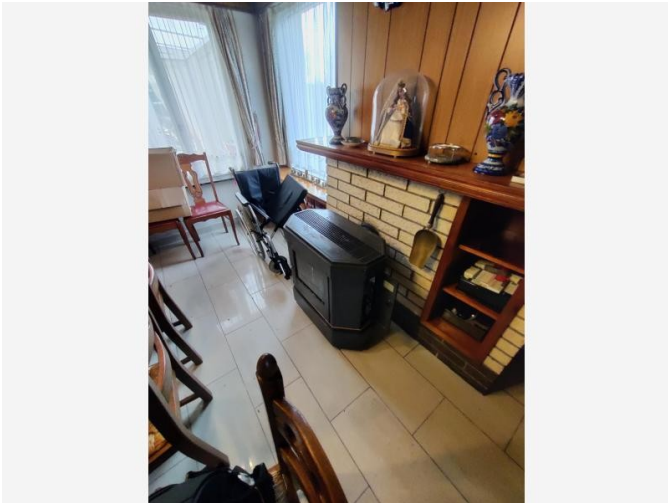
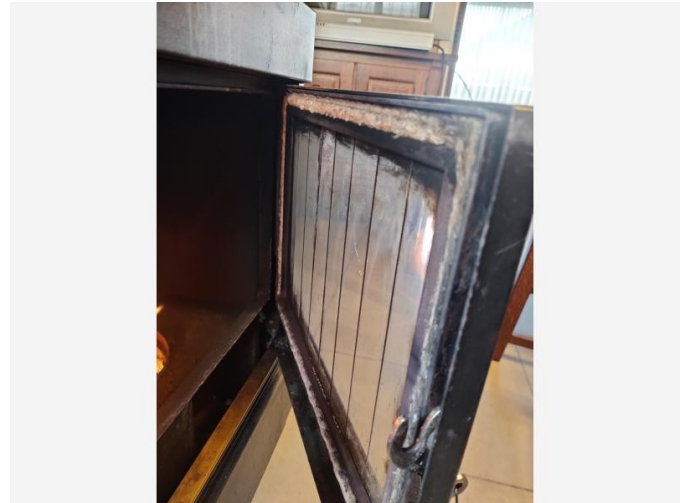
Fiche 8: koord kachel midden

Geen asbest

#	Type	Referentie	Resultaat
8.1	Puntmonster	2	Geen asbest

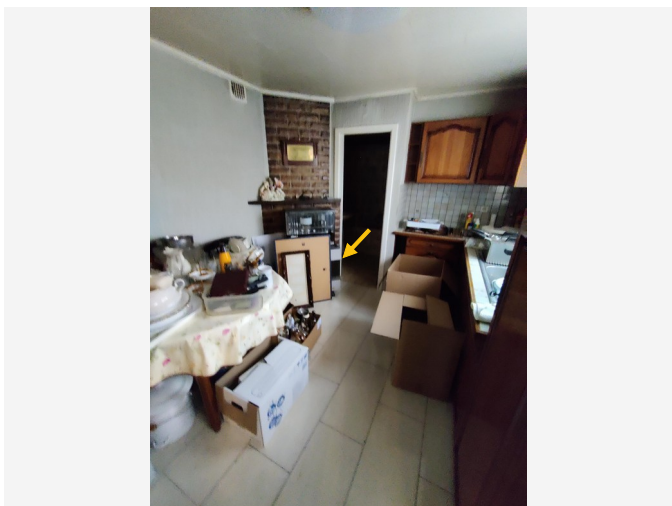
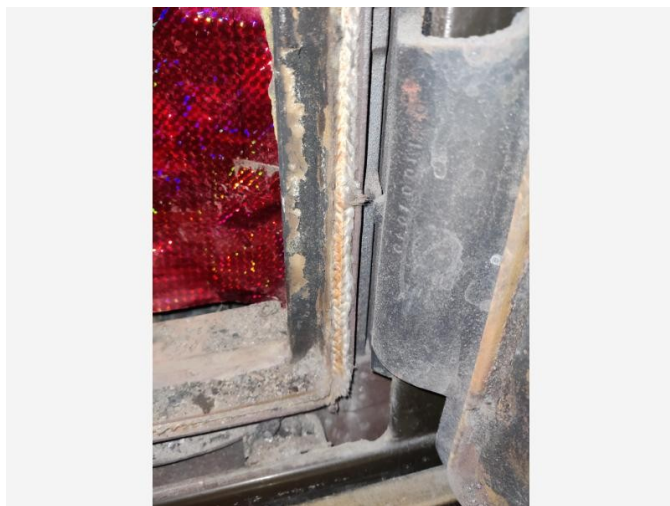
Geen asbest

#	Type	Referentie	Resultaat
9.1	Puntmonster	3	Geen asbest

Beschrijving	koord kachel achter
Omgeving	Binnen
Primaire drager	Ruimteverwarming
Bindmiddel van materiaal	Weinig of geen bindmiddel (textiel, bevolking, ...)

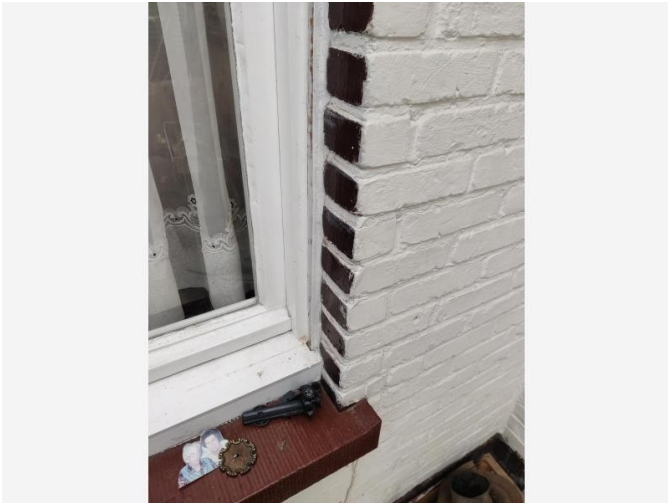
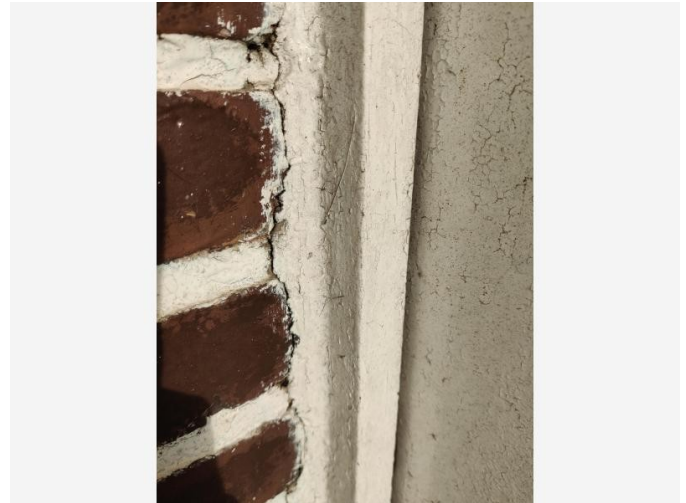
Geen asbest

#	Type	Referentie	Resultaat
10.1	Puntmonster	5	Geen asbest

Beschrijving	mastiek ramen
Omgeving	Buiten
Primaire drager	Wand buitenschil
Bindmiddel van materiaal	Kitten, mastiek, pasta

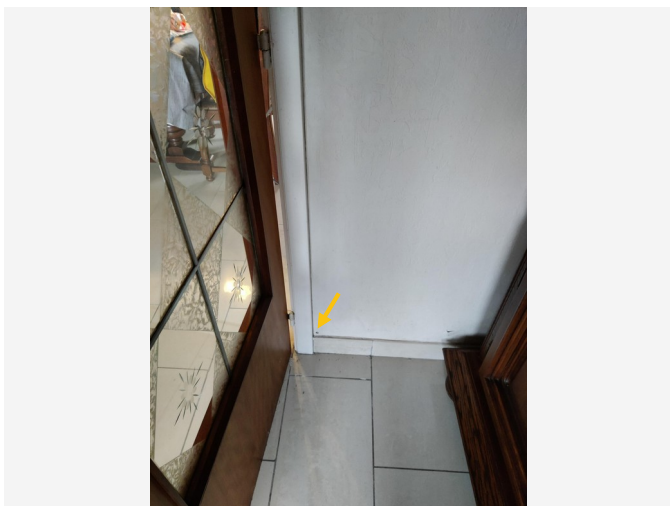
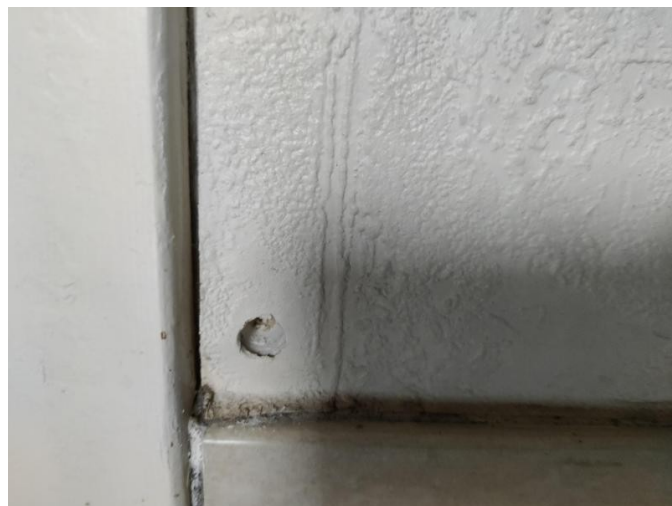
Geen asbest

#	Type	Referentie	Resultaat
11.1	Mengmonster	4	Geen asbest

Beschrijving	pleisterwerk muur
Omgeving	Binnen
Primaire drager	Binnenwand
Bindmiddel van materiaal	Gips - kalk
