# Asbestinventarisatetest

Patershoek 48, 9111 Sint-Niklaas

Attestnummer : 20230329-000374.000

**Niet-asbestveilig**

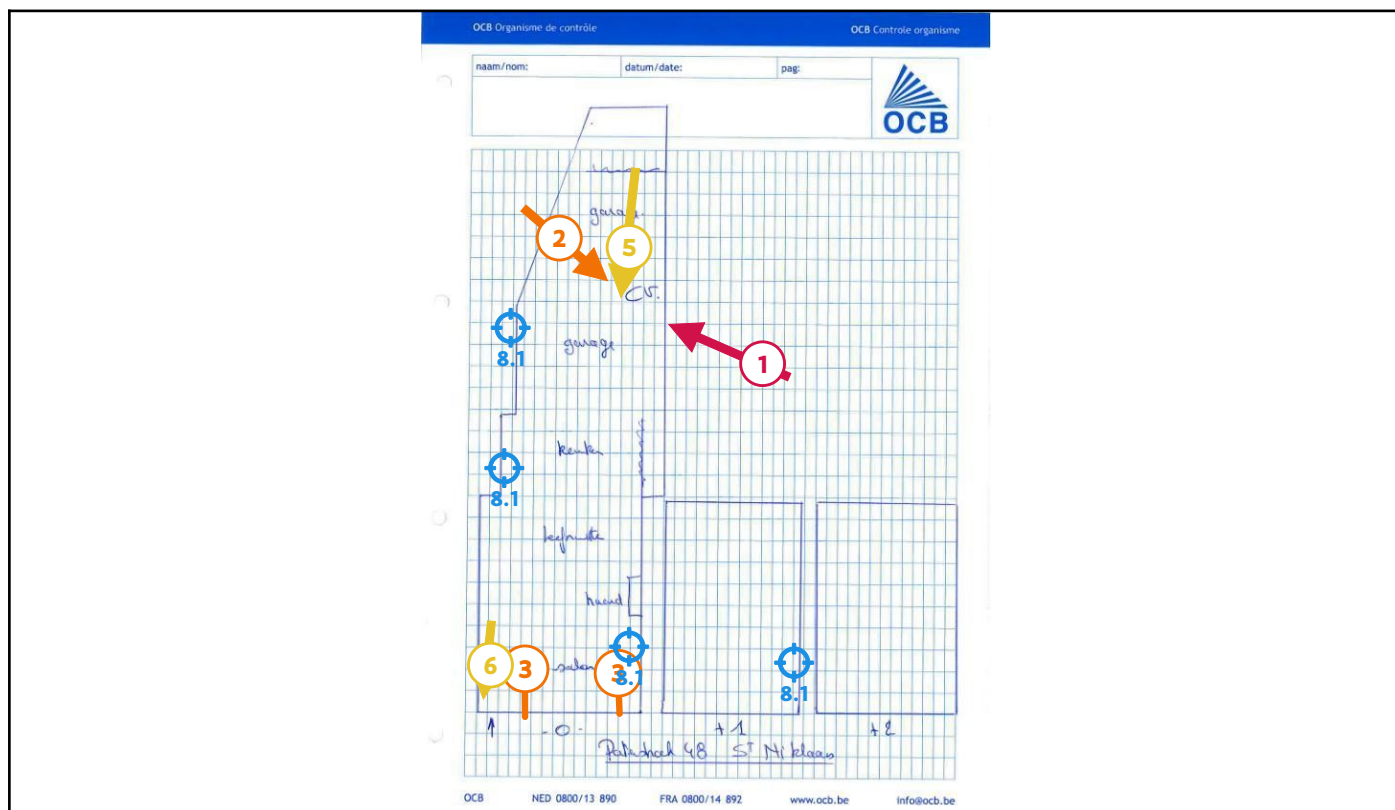
# Plan 1.1: 3626\_001

Beschrijving	Type	Actie
1. 3 schouwen achterbouw	Asbestmateriaal	Dringend verwijderen
2. CV-ketel	Asbestmateriaal	Verwijderen
3. Rode leien wanden dakkapel	Asbestmateriaal	Verwijderen
5. roetluik schoorsteen aan CV ketel.	Asbestmateriaal	Zorgvuldig beheren
6. Bakeliet toepassingen, electr.	Asbestmateriaal	Zorgvuldig beheren
8. pleisterwerk wand	Geen asbest	-
8.1 Code: 7647152	Mengmonster	-

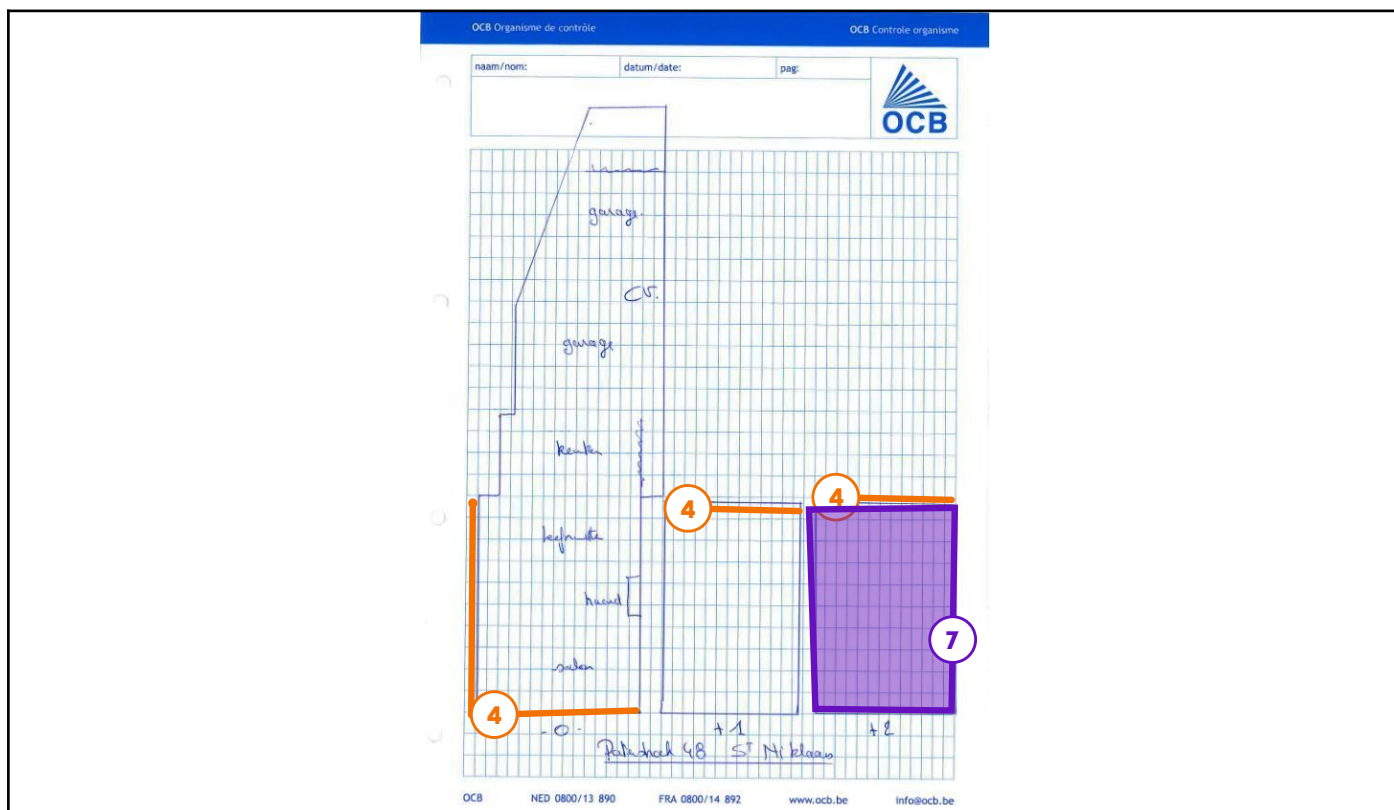
# Plan 1.2: 3626\_001

Beschrijving	Type	Actie
4. kit ramen (alu schrijnwerk)	Asbestmateriaal	<a href="#">Verwijderen</a>
7. onderdak , zadeldak.	Beperking	-

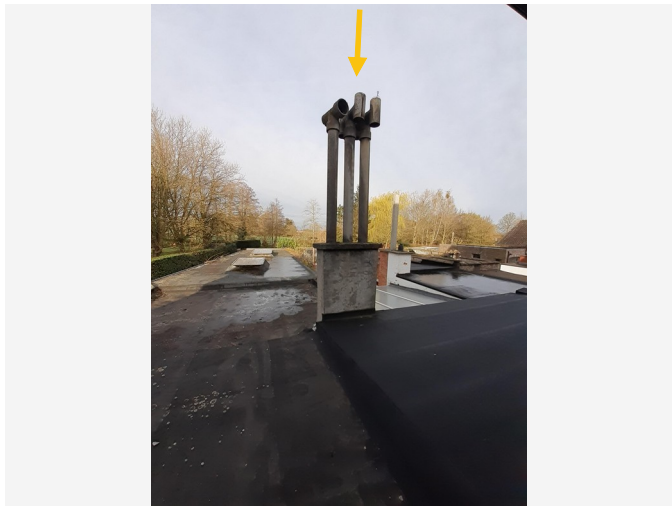
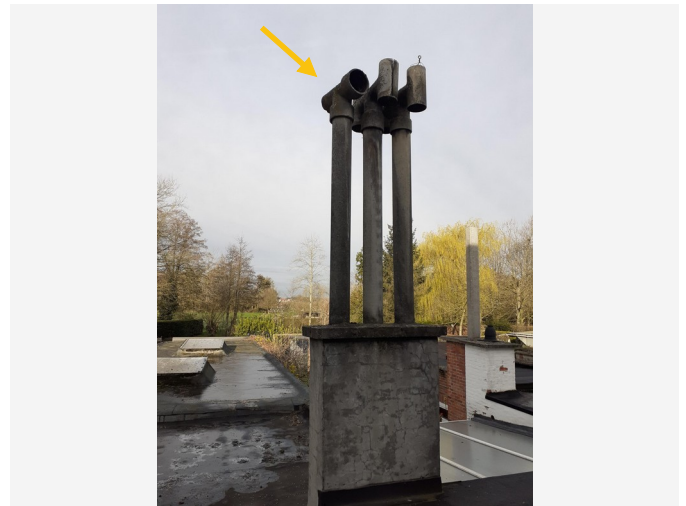
Het asbestmateriaal valt onder de mijlpaal van 2040.

**Dringend verwijderen**

Eindbeoordeling materiaalrisico	Hoog materiaalrisico en/of hoge kans op vezelvrijgave
---------------------------------	---

Gebondenheid	Categorie 1: hechtgebonden in oorsprong
Asbestsoort (vezeltype)	Crocidoliet aanwezig
Asbestconcentratie	Laag (< 50%)
Afschermingsgraad van het gehele materiaal	Geheel of deels vrij aan de buitenlucht
Toestand van het materiaal	Zwaar beschadigd, zwaar verweerd

Beschrijving	3 schouwen achterbouw
Omgeving	Buiten
Primaire drager	HVAC infrastructuur en uitrusting
Asbestmateriaal	Buis, koker, leiding, pijp, doorvoer
Bindmiddel van asbestmateriaal	Cement
Gebondenheid op basis van bindmiddel	Hecht
Hoeveelheid (lengte - omtrek - dikte - aantal)	<ul style="list-style-type: none"><li>• 2,00 m - 60,00 cm - 1,00 cm - 3 stuks</li></ul>
Totaal volume	0,036 m <sup>3</sup>
Eenvoudig bereikbaar	Ja
Bevestigingswijze	<ul style="list-style-type: none"><li>• Verlijmd, ingegoten, versmeerd</li></ul>
Identificatiemethode	Vaststelling zonder monsternamen

<b>Destructieve handeling voor identificatie</b>	Nee
<b>Opmerking</b>	3 schouwen + schouwhoeden.

- Verwijder dit asbestmateriaal zo snel mogelijk. Volg de toestand goed op.

- Eenvoudige handelingen: mag via doe-het-zelf of door werknemer(s) met opleidingsattest eenvoudige handelingen, door vakman.

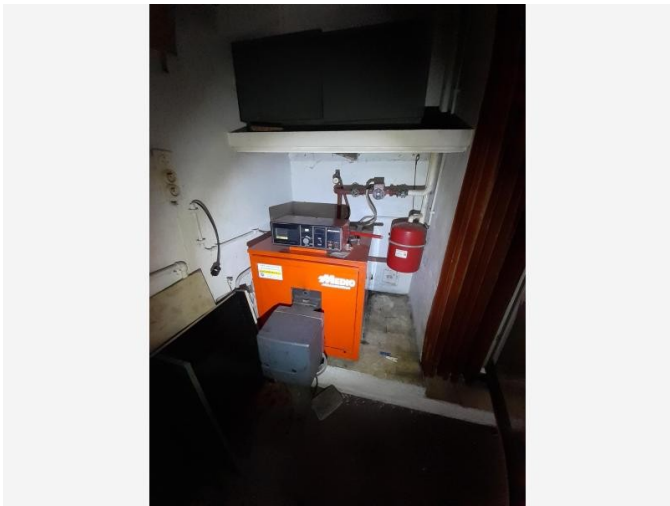
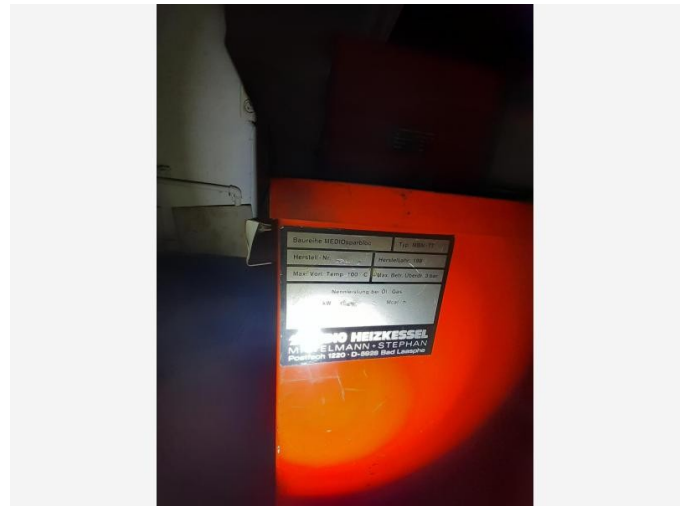
Het asbestmateriaal valt onder de mijlpaal van 2034.

Verwijderen

Eindbeoordeling materiaalrisico	Laag materiaalrisico en/of verlaagde kans op vezelvrijgave
---------------------------------	--

Gebondenheid	Categorie 3: niet-hechtgebonden met weinig of geen matrix
Asbestsoort (vezeltype)	Crocidoliet aanwezig
Asbestconcentratie	Hoog ( $\geq 50\%$ )
Afschermingsgraad van het gehele materiaal	Stootvaste afscherming of omkasting
Toestand van het materiaal	Licht beschadigd, licht verweerd. Intact materiaal type Pical – asbestboard of categorie III 'gebondenheid'

Beschrijving	CV-ketel
Omgeving	Binnen
Primaire drager	HVAC infrastructuur en uitrusting
Asbestmateriaal	In-situ afwerkingslagen - Thermische isolatie
Bindmiddel van asbestmateriaal	Weinig of geen bindmiddel (textiel, bevloking, ...)
Gebondenheid op basis van bindmiddel	Niet-hechtgebonden
Hoeveelheid (gewicht - aantal)	<ul style="list-style-type: none"><li>• 15,00 kg - 1 stuk</li></ul>
Totaal gewicht	15,00 kg
Eenvoudig bereikbaar	Ja
Bevestigingswijze	<ul style="list-style-type: none"><li>• Geklemd</li><li>• Verlijmd, ingegoten, versmeerd</li></ul>

<b>Identificatiemethode</b>	Vaststelling zonder monstername Motivatie: Groot risico op structurele gevolgschade (lekschade, werking installatie,...)
<b>Destructieve handeling voor identificatie</b>	Nee
<b>Opmerking</b>	Ketel bouwjaar 1985, mogelijks asbesthoudende materialen in pakkingen en ketelwanden.

- Verwijder dit asbestmateriaal zo snel mogelijk. Volg de toestand goed op.

- Eenvoudige handelingen: mag via doe-het-zelf of door werknemer(s) met opleidingsattest eenvoudige handelingen, door vakman.

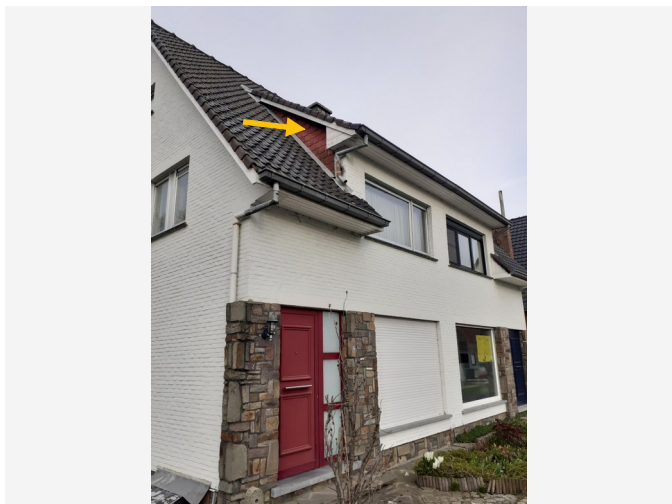
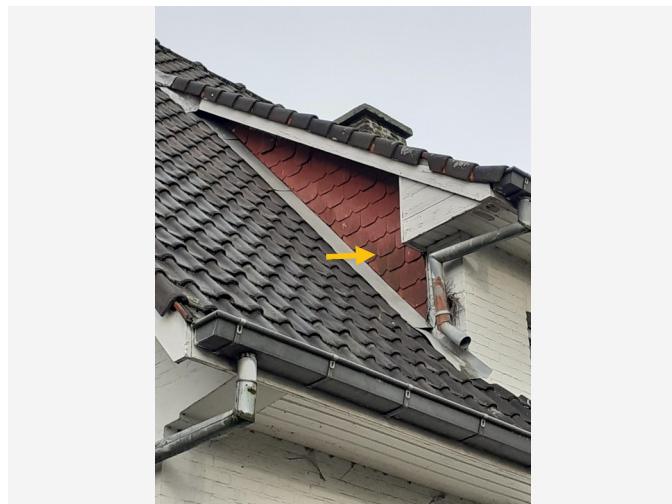
Het asbestmateriaal valt onder de mijlpaal van 2034.

Verwijderen

Eindbeoordeling materiaalrisico	Laag materiaalrisico en/of verlaagde kans op vezelvrijgave
---------------------------------	--

Gebondenheid	Categorie 1: hechtgebonden in oorsprong
Asbestsoort (vezeltype)	Crocidoliet aanwezig
Asbestconcentratie	Laag (< 50%)
Afschermingsgraad van het gehele materiaal	Geheel of deels vrij aan de buitenlucht
Toestand van het materiaal	Licht beschadigd, licht verweerd. Intact materiaal type Pical – asbestboard of categorie III 'gebondenheid'

Beschrijving	Rode leien wanden dakkapel
Omgeving	Buiten
Primaire drager	Wand buitenschil
Asbestmateriaal	Dak- en gevelbekleding - Lei, shingle
Bindmiddel van asbestmateriaal	Cement
Gebondenheid op basis van bindmiddel	Hecht
Hoeveelheid (oppervlakte - aantal)	• 3,00 m <sup>2</sup> - 1 stuk
Totale oppervlakte	3,00 m <sup>2</sup>
Eenvoudig bereikbaar	Ja
Bevestigingswijze	• Genageld, geniet
Identificatiemethode	Vaststelling zonder monsternamen

- Verwijder dit asbestmateriaal zo snel mogelijk. Volg de toestand goed op.

- Eenvoudige handelingen: mag via doe-het-zelf of door werknemer(s) met opleidingsattest eenvoudige handelingen, door vakman.

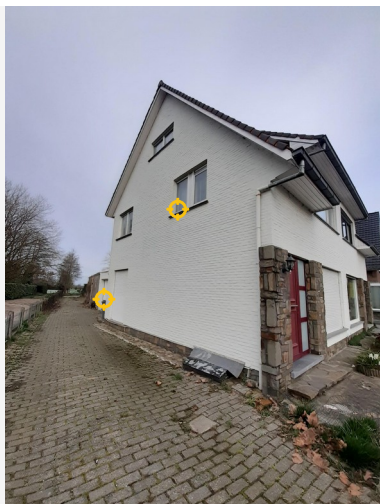
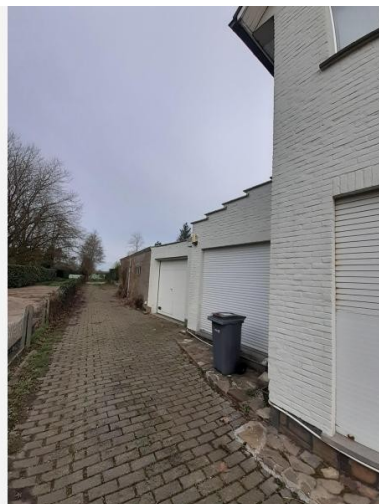
Het asbestmateriaal valt onder de mijlpaal van 2040.

Verwijderen

Eindbeoordeling materiaalrisico	Verhoogd materiaalrisico en/of verhoogde kans op vezelvrijgave
---------------------------------	--

Gebondenheid	Categorie 1: hechtgebonden in oorsprong
Asbestsoort (vezeltype)	Alleen chrysotiel
Asbestconcentratie	Laag (< 50%)
Afschermingsgraad van het gehele materiaal	Geheel of deels vrij aan de buitenlucht
Toestand van het materiaal	Matig beschadigd, matig verweerd

#	Type	Referentie	Resultaat
4.1	Mengmonster	7647151	Chrysotiel

Beschrijving	kit ramen (alu schrijnwerk)
Omgeving	Grenst aan binnen- en buitenlucht
Primaire drager	Wandopening verticaal (raam, deur, ...)
Asbestmateriaal	In-situ afwerkingslagen - Pasta, stopverf, voegsel, stopsel, vulsel, mastiek, kitten, ...
Bindmiddel van asbestmateriaal	Kitten, mastiek, pasta
Gebondenheid op basis van bindmiddel	Hecht
Hoeveelheid (gewicht - aantal)	• 0,50 kg - 1 stuk

- Verwijder dit asbestmateriaal zo snel mogelijk. Volg de toestand goed op.

- Eenvoudige handelingen: mag via doe-het-zelf of door werknemer(s) met opleidingsattest eenvoudige handelingen, door vakman.

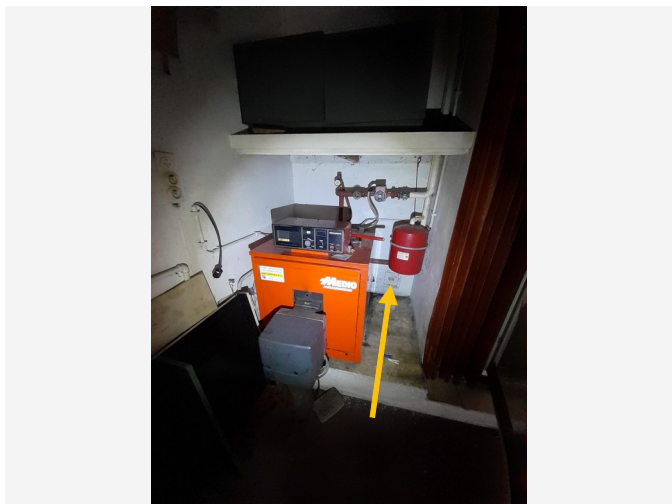
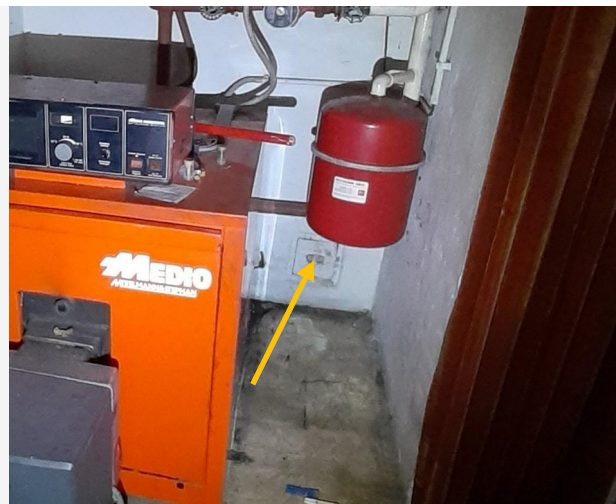
Het asbestmateriaal valt onder de mijlpaal van 2040.

Zorgvuldig beheren

Eindbeoordeling materiaalrisico	Laag materiaalrisico en/of verlaagde kans op vezelvrijgave
---------------------------------	--

Gebondenheid	Categorie 1: hechtgebonden in oorsprong
Asbestsoort (vezeltype)	Crocidoliet aanwezig
Asbestconcentratie	Laag (< 50%)
Afschermingsgraad van het gehele materiaal	Geheel of deels (ook) vrij aan de binnenlucht
Toestand van het materiaal	Onbeschadigd, niet verweerd

Beschrijving	roetluik schoorsteen aan CV ketel.
Omgeving	Binnen
Primaire drager	HVAC infrastructuur en uitrusting
Asbestmateriaal	Brandwerende afsluiting (prefab geheel) - Luik
Bindmiddel van asbestmateriaal	Cement
Gebondenheid op basis van bindmiddel	Hecht
Hoeveelheid (gewicht - aantal)	<ul style="list-style-type: none"><li>• 1,00 kg - 1 stuk</li></ul>
Totaal gewicht	1,00 kg
Eenvoudig bereikbaar	Ja
Bevestigingswijze	<ul style="list-style-type: none"><li>• Verlijmd, ingegoten, versmeerd</li></ul>
Identificatiemethode	Vaststelling zonder monsternamen

- Verwijder dit asbestmateriaal zo snel mogelijk. Volg de toestand goed op.

- Eenvoudige handelingen: mag via doe-het-zelf of door werknemer(s) met opleidingsattest eenvoudige handelingen, door vakman.

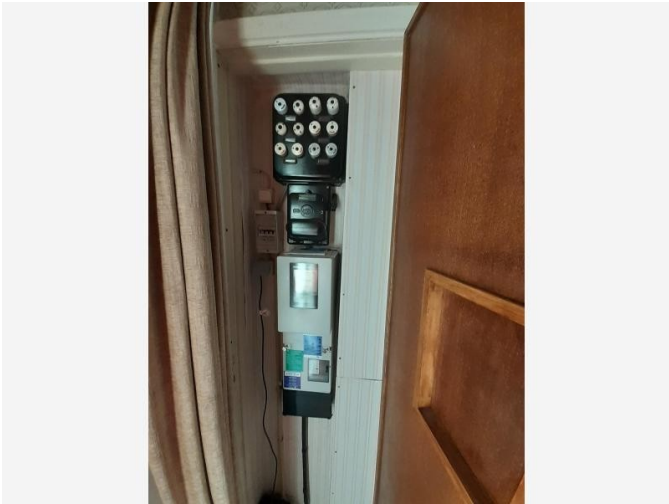
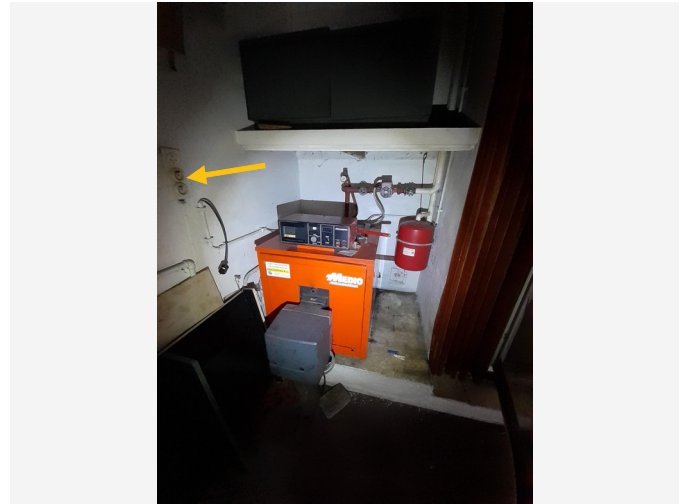
Het asbestmateriaal valt onder de mijlpaal van 2040.

Zorgvuldig beheren

Eindbeoordeling materiaalrisico	Laag materiaalrisico en/of verlaagde kans op vezelvrijgave
---------------------------------	--

Gebondenheid	Categorie 1: hechtgebonden in oorsprong
Asbestsoort (vezeltype)	Crocidoliet aanwezig
Asbestconcentratie	Laag (< 50%)
Afschermingsgraad van het gehele materiaal	Geheel of deels (ook) vrij aan de binnenlucht
Toestand van het materiaal	Onbeschadigd, niet verweerd

Beschrijving	Bakeliet toepassingen, electr.
Omgeving	Binnen
Primaire drager	Communicatie en elektrische infrastructuur en uitrusting
Asbestmateriaal	Plaat, paneel, tablet - Type Bakeliet
Bindmiddel van asbestmateriaal	Kunststof of -hars
Gebondenheid op basis van bindmiddel	Hecht
Hoeveelheid (oppervlakte - dikte - aantal)	• 0,10 m <sup>2</sup> - 0,97 cm - 1 stuk
Totaal volume	< 0,001 m <sup>3</sup>
Eenvoudig bereikbaar	Ja
Bevestigingswijze	• Geschroefd
Identificatiemethode	Vaststelling zonder monsternamen

- Zorg voor een veilig beheer. Vermijd het beschadigen van het asbestmateriaal. Controleer de toestand jaarlijks op wijzigingen.

- Eenvoudige handelingen: mag via doe-het-zelf of door werknemer(s) met opleidingsattest eenvoudige handelingen, door vakman

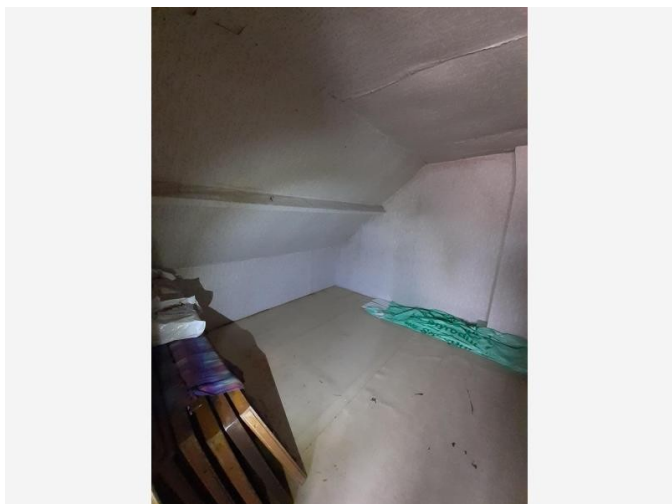
*Situeringfoto*

#### Tijdelijke beperking

**Reden:** Er is geen volledige risicobeoordeling mogelijk

**Uitleg van de asbestdeskundige:** Geen toegang tot onderdak wegens afgewerkte zolder.

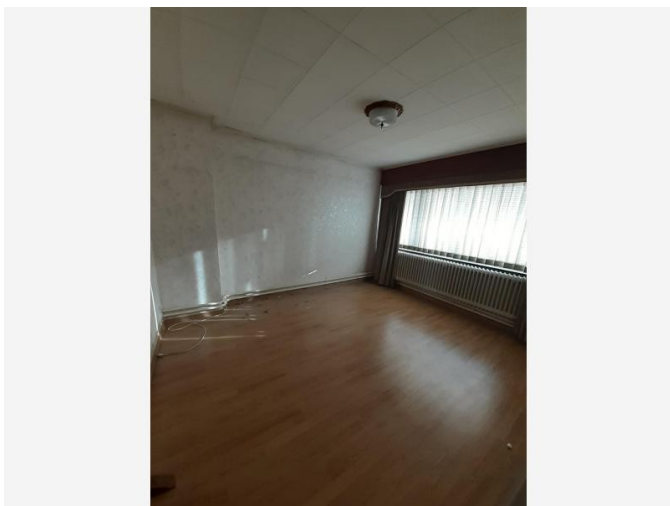
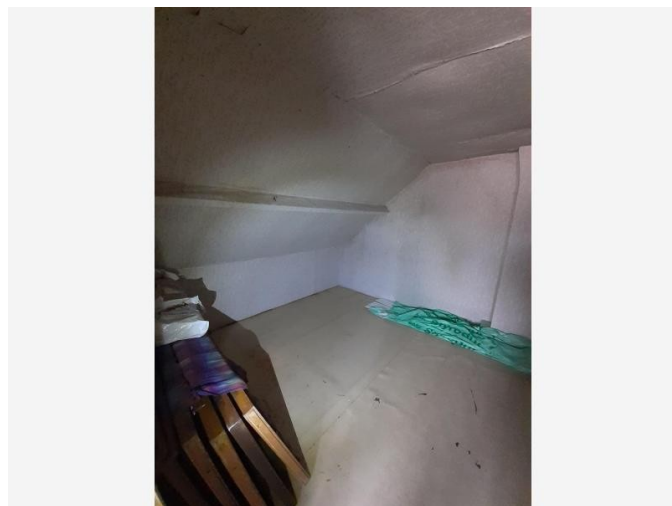
Geen asbest

#	Type	Referentie	Resultaat
8.1	Mengmonster	7647152	Geen asbest

Beschrijving	pleisterwerk wand
Omgeving	Binnen
Primaire drager	Binnenwand
Bindmiddel van materiaal	Gips - kalk
