Asbestinventarisatetest

Spieveldstraat 83, 9100 Sint-Niklaas

Attestnummer : 20260112-000237.000

Uitgegeven op : 12.01.2026

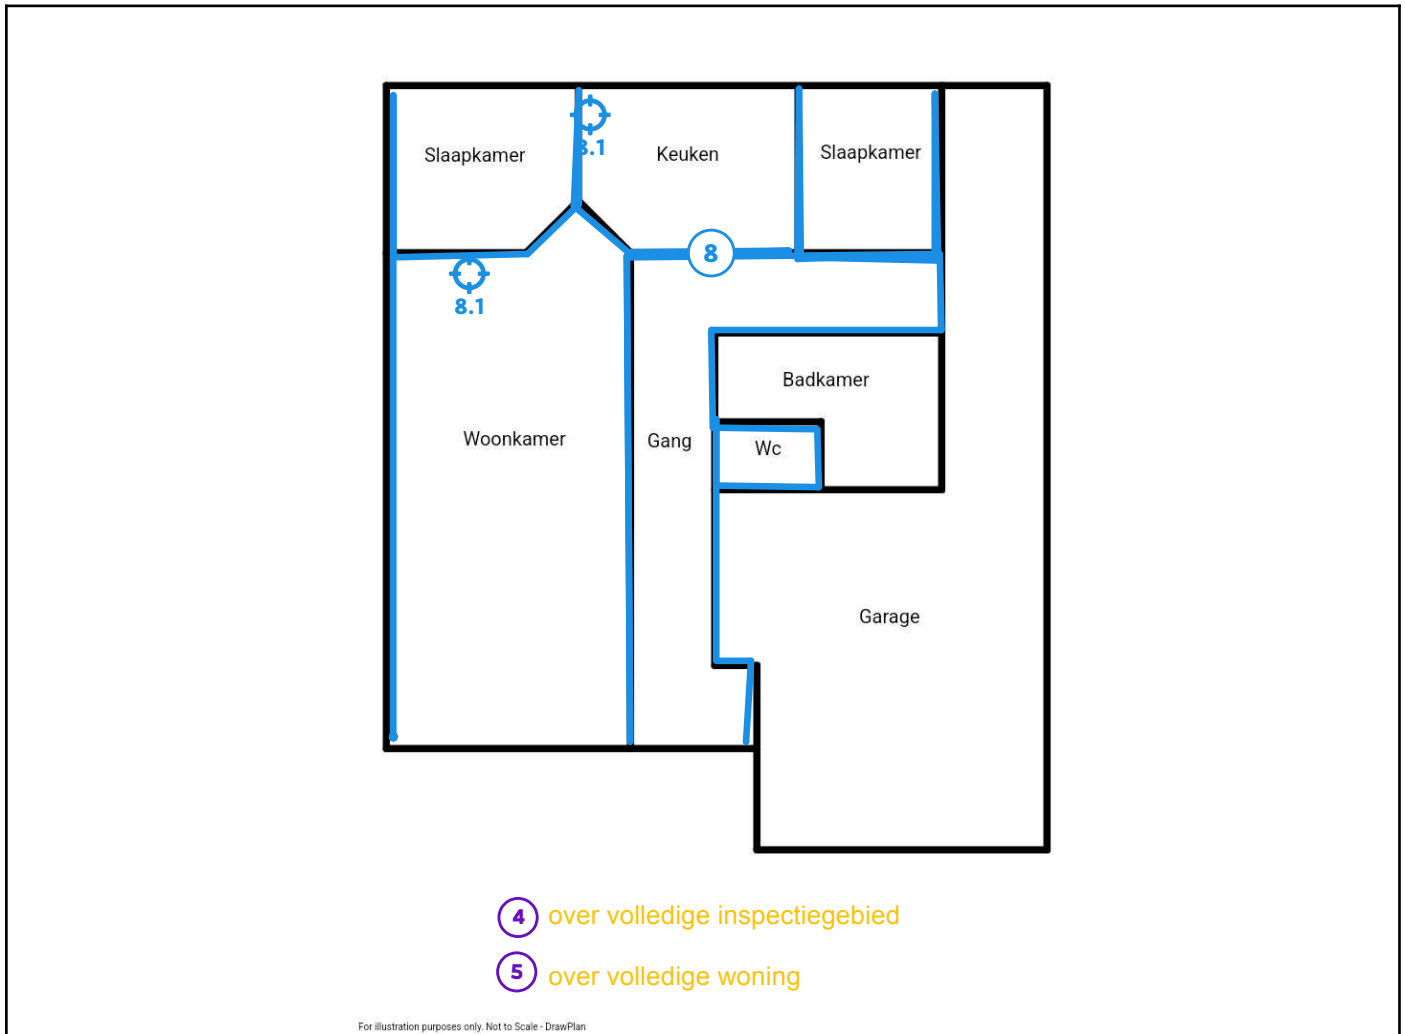
Plan 1.1: Grondplan

Beschrijving	Type	Actie
4. riolering	Advies	-
5. lijm/tegels	Advies	-
8. pleisterwerk muur	Geen asbest	-
8.1 Code: 1	Mengmonster	-

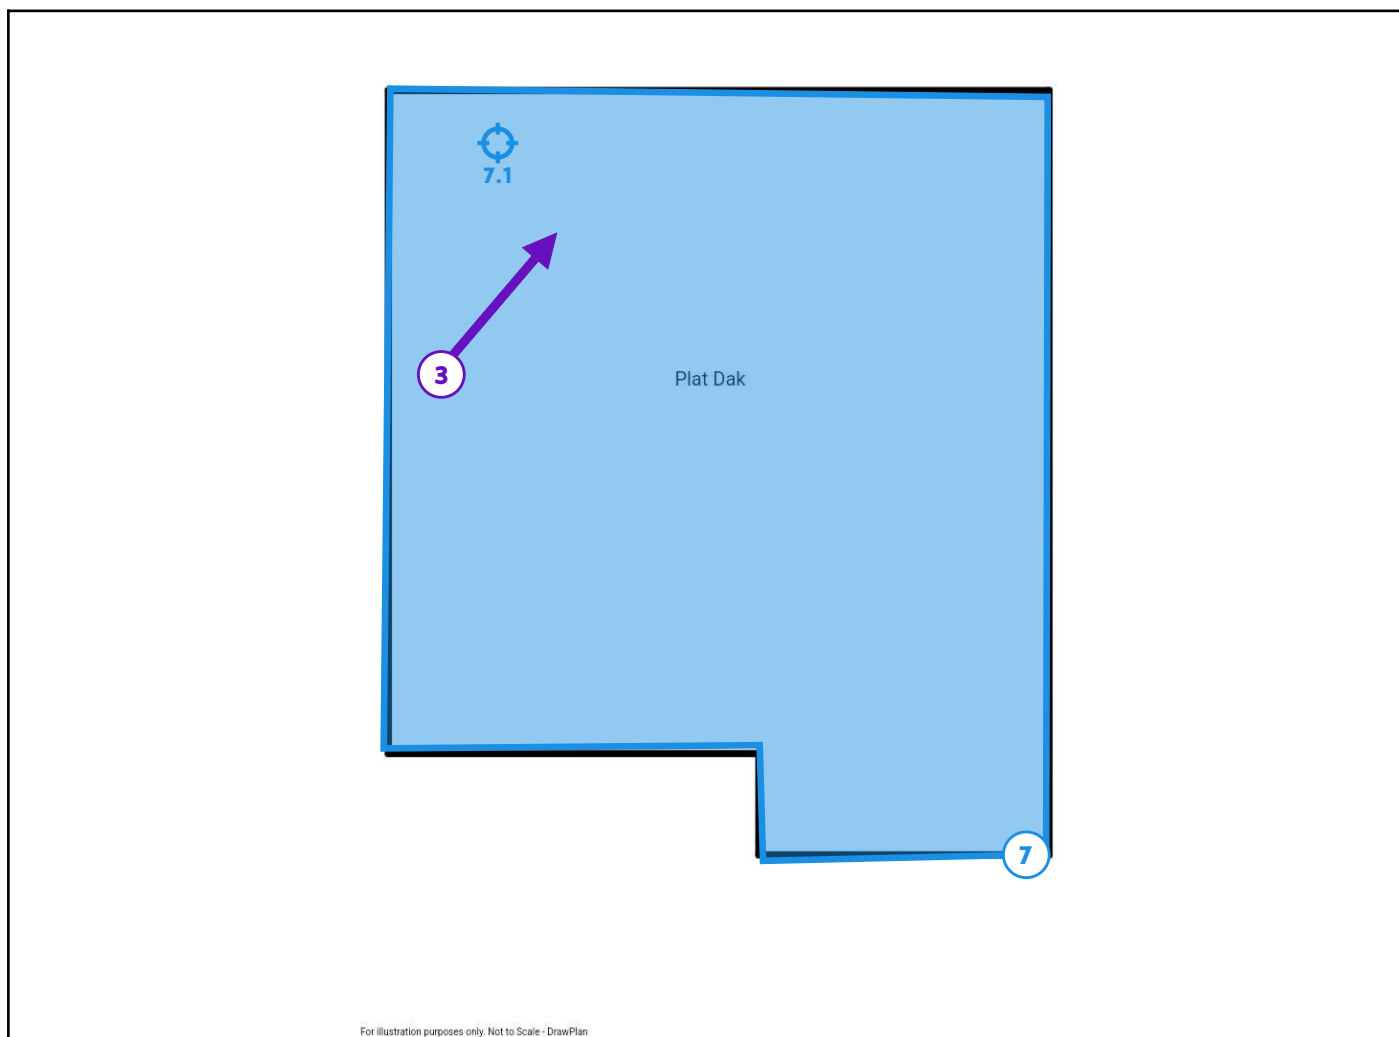
Plan 1.2: Dakenplan

Beschrijving	Type	Actie
3. Schouw.	Beperking	-
7. roofing plat dak.	Geen asbest	-
7.1 Code: 2	Puntmonster	-

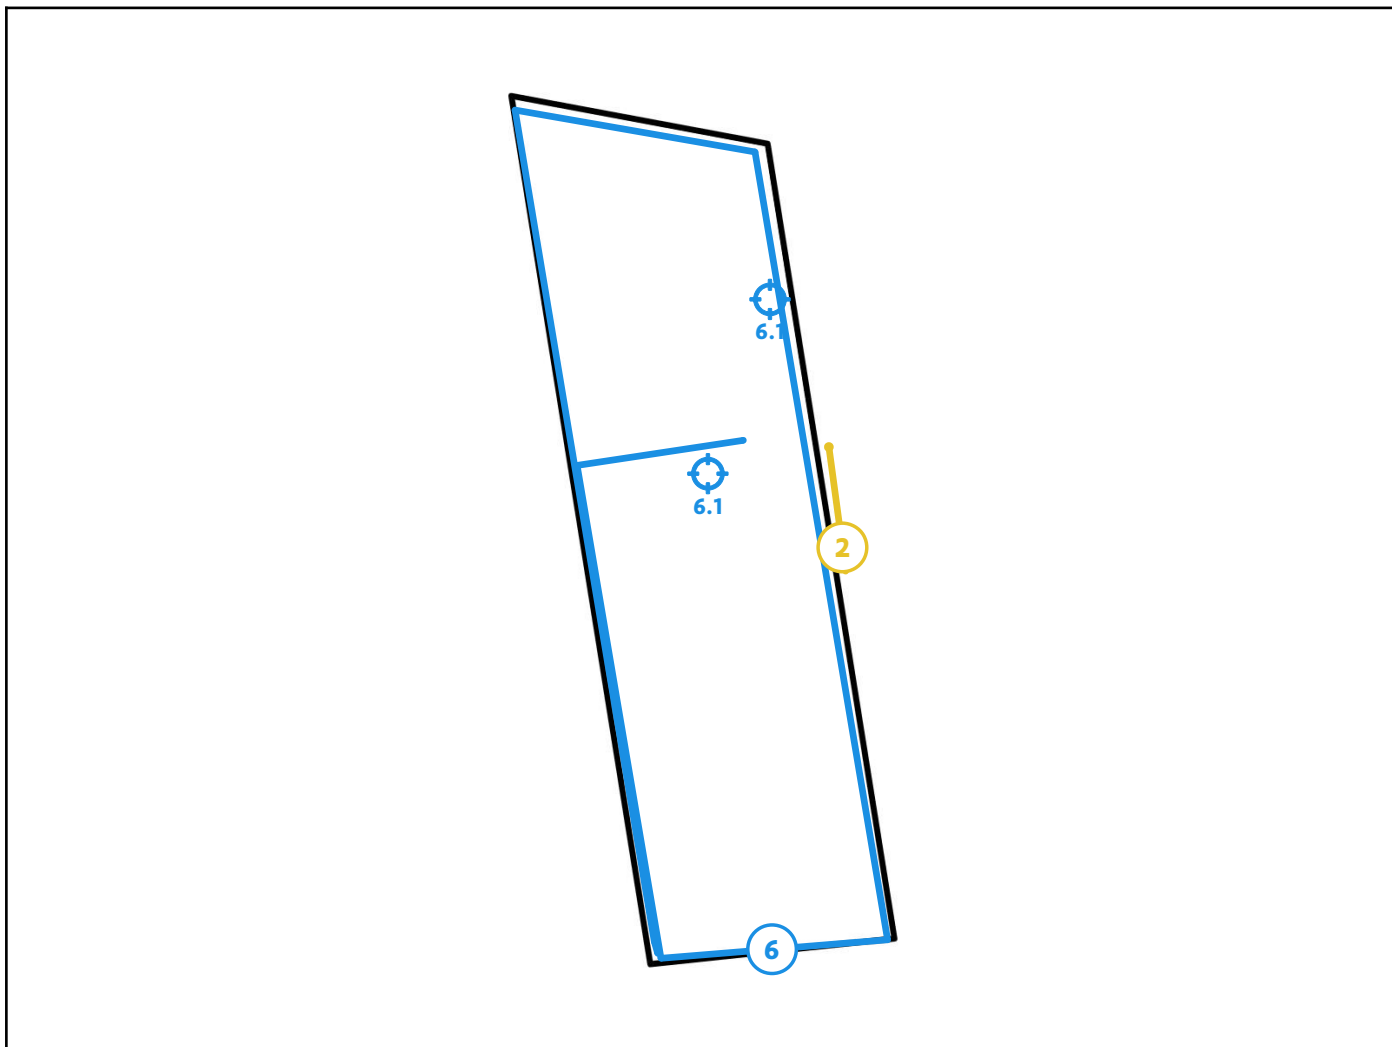
Plan 2.1: grondplan

Beschrijving	Type	Actie
2. glasal paneel	Asbestmateriaal	Zorgvuldig beheren
6. cementering binnengevel	Geen asbest	-
6.1 Code: 4	Mengmonster	-

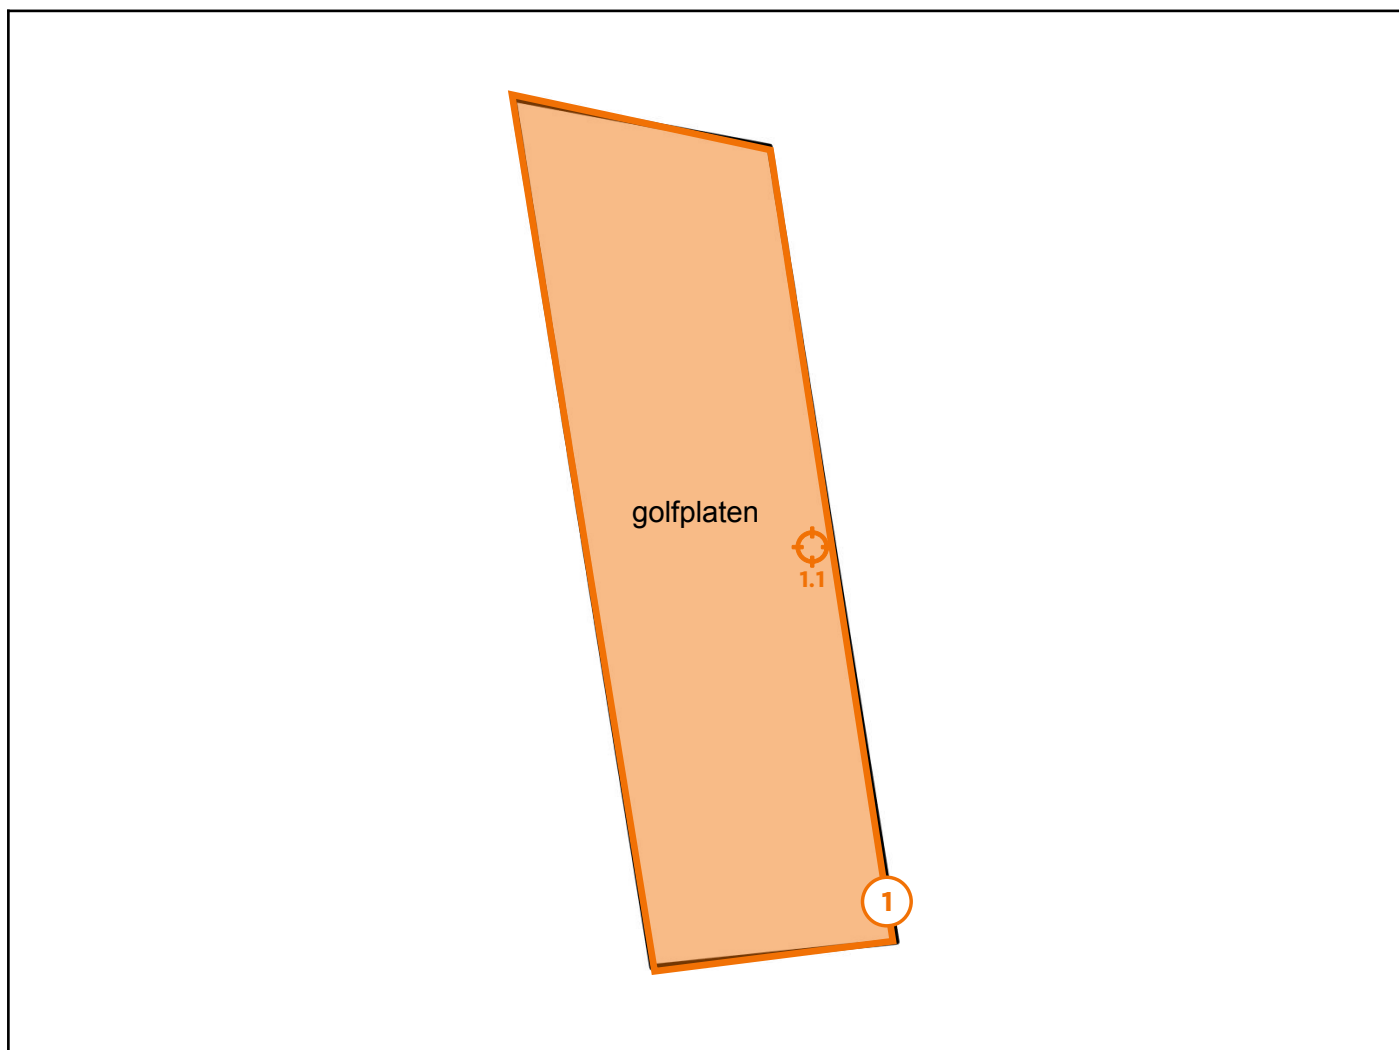
Plan 2.2: dakenplan

Beschrijving	Type	Actie
1. golfplaten stalling	Asbestmateriaal	Verwijderen
1.1 Code: 3	Puntmonster	-

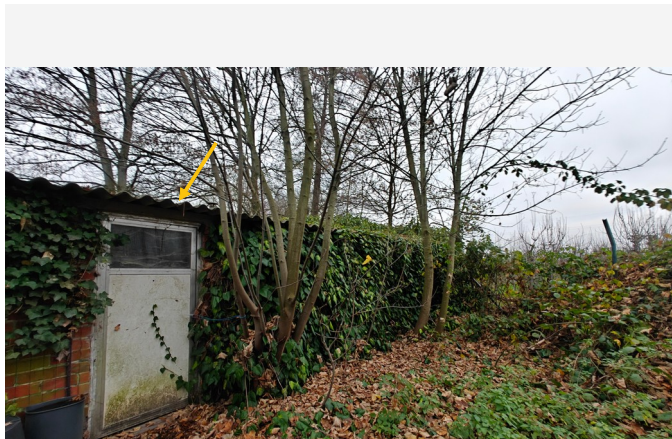
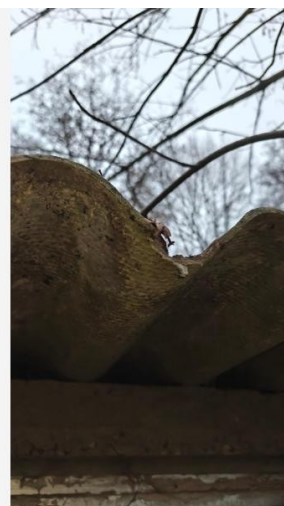
Het asbestmateriaal valt onder de mijlpaal van 2034.

Eindbeoordeling materiaalrisico	Verhoogd materiaalrisico en/of verhoogde kans op vezelvrijgave
---------------------------------	--

Gebondenheid	Categorie 1: hechtgebonden in oorsprong
Asbestsoort (vezeltype)	Alleen chrysotiel
Asbestconcentratie	Laag (< 50%)
Afschermingsgraad van het gehele materiaal	Geheel of deels (ook) vrij aan de binnenlucht
Toestand van het materiaal	Matig beschadigd, matig verweerd

#	Type	Referentie	Resultaat
1.1	Puntmonster	3	Chrysotiel

Beschrijving	golfplaten stalling
Omgeving	Grenst aan binnen- en buitenlucht
Primaire drager	Plat dak
Asbestmateriaal	Dak- en gevelbekleding - Golfplaat
Bindmiddel van asbestmateriaal	Cement
Gebondenheid op basis van bindmiddel	Hecht
Hoeveelheid (oppervlakte - aantal)	<ul style="list-style-type: none">• 100,00 m² - 1 stuk
Totale oppervlakte	100,00 m ²
Eenvoudig bereikbaar	Ja
Bevestigingswijze	<ul style="list-style-type: none">• Geschroefd
Identificatiemethode	Een monstername door de asbestdeskundige met laboanalyse door een asbestlabo.
Destructieve handeling voor identificatie	Nee
Opmerking	afmetingen/gewichten zijn een indicatief.

Verwijderen

- Verwijder dit asbestmateriaal zo snel mogelijk. Volg de toestand goed op.
- Hemelwater dat afspoelt van asbestcement daken of gevels kan asbestdeeltjes bevatten. Gebruik het enkel voor gesloten circuits (bv. spoelen toiletten). Reinig na het vervangen van het dak of de gevel de dakgoten en regenwaterput of -ton om asbesthoudend sediment of slib te verwijderen

- Eenvoudige handelingen: mag via doe-het-zelf of door werknemer(s) met opleidingsattest eenvoudige handelingen
Deze toepassing kan door een aannemer die over een opleidingsattest eenvoudige handelingen beschikt of door een particulier (doe-het-zelf), verwijderd worden. Verwijder de bevestigingen. Erna voorzichtig asbesthoudende golfplaten 1 voor 1 en in hun geheel verwijderen. Niet gooien en geen stortkokers gebruiken. De nodige PBMs (mondmasker ffp3, handschoenen, overschoenen en tyvec (type Cat III,type 5 en 6)).

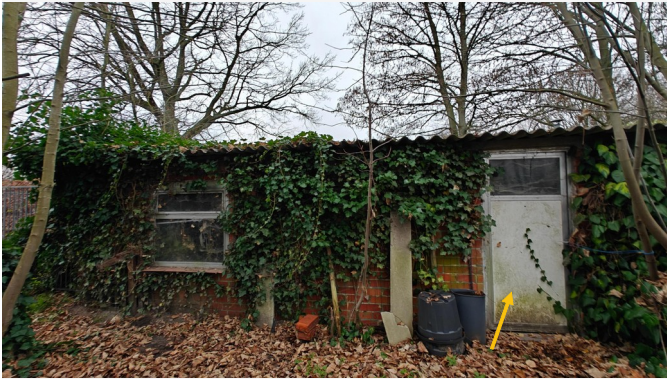
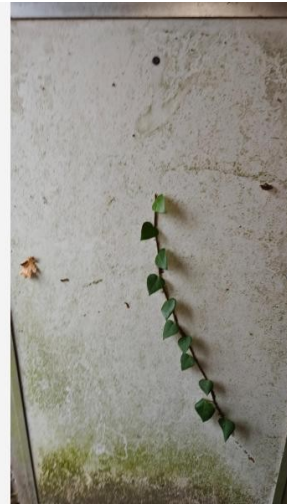
Het asbestmateriaal valt onder de mijlpaal van 2040.

Eindbeoordeling materiaalrisico	Laag materiaalrisico en/of verlaagde kans op vezelvrijgave
---------------------------------	--

Gebondenheid	Categorie 1: hechtgebonden in oorsprong
Asbestsoort (vezeltype)	Crocidoliet aanwezig
Asbestconcentratie	Laag (< 50%)
Afschermingsgraad van het gehele materiaal	Geheel of deels (ook) vrij aan de binnenlucht
Toestand van het materiaal	Onbeschadigd, niet verweerd

Beschrijving	glasal paneel
Omgeving	Grenst aan binnen- en buitenlucht
Primaire drager	Wandopening verticaal (raam, deur, ...)
Asbestmateriaal	Plaat, paneel, tablet - Geëmailleerd, type Glasal
Bindmiddel van asbestmateriaal	Cement
Gebondenheid op basis van bindmiddel	Hecht
Hoeveelheid (oppervlakte - dikte - aantal)	• 1,00 m ² - 0,30 cm - 1 stuk
Totaal volume	0,003 m ³
Eenvoudig bereikbaar	Ja
Bevestigingswijze	• Geklemd
Identificatiemethode	De asbestdeskundige beoordeelt het materiaal als asbestverdacht en dus asbesthoudend, en dit zonder monstername. Motivatie: De monstername brengt andere schade aan dan schade die inherent is aan de monstername.
Destructieve handeling voor identificatie	Nee
Opmerking	afmetingen/gewichten zijn een indicatief.

Zorgvuldig beheren

- Zorg voor een veilig beheer. Vermijd het beschadigen van het asbestmateriaal. Controleer de toestand jaarlijks op wijzigingen.

Het paneel kan verwijderd worden door plaatsers van nieuw raamwerk. Alle werknemers moeten beschikken over een opleiding 8u basisopleiding asbest

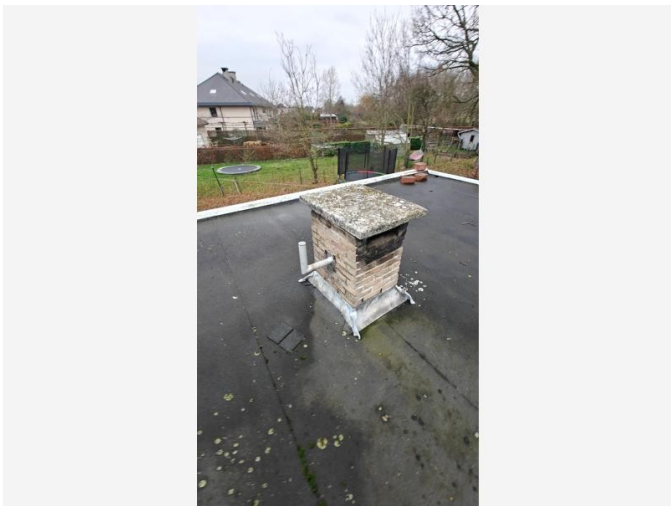
Tijdelijke beperking

Reden: Het te onderzoeken materiaal situeert zich hoger dan 3,50 m te rekenen vanaf een veilige ondergrond

Uitleg van de asbestdeskundige: Geen mogelijkheid om te zien of er zich eventueel asbesthoudende materialen bevinden in de rookgaskanalen/schouwen.

(Asbest)materiaal	Rookgaskanaal
Karakterisatie	Asbest (verdacht)
Primaire drager	schouw van verwarmingsinstallatie/elementen

Bij eventuele latere sloop of renovatie dient men dit te controleren.

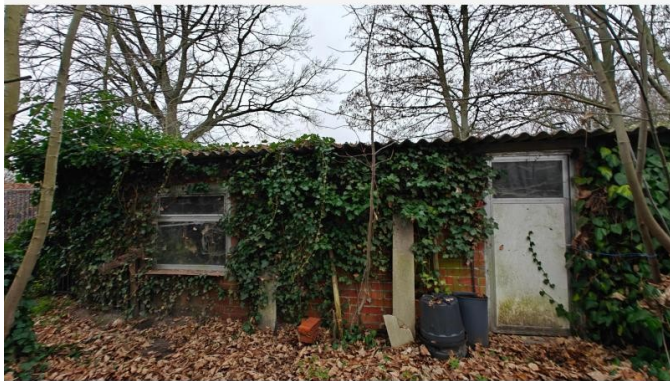
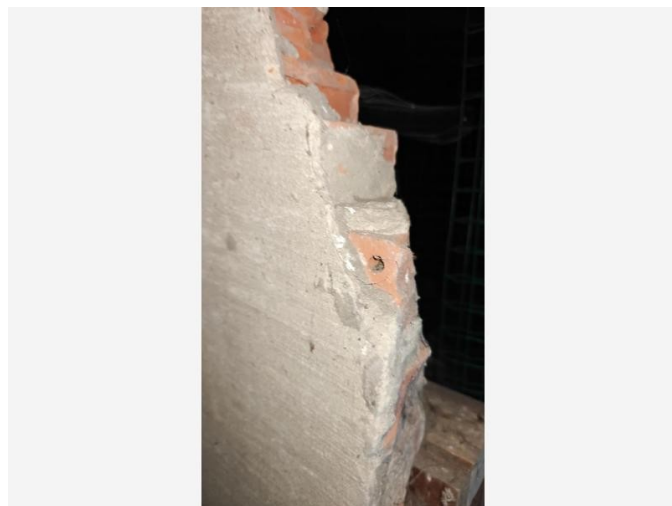
Fiche 6: cementering binnengevel

Geen asbest

#	Type	Referentie	Resultaat
6.1	Mengmonster	4	Geen asbest

Beschrijving	cementering binnengevel
Omgeving	Binnen
Primaire drager	Binnenwand
Bindmiddel van materiaal	Cement
Gebondenheid op basis van bindmiddel	Hecht
Hoeveelheid (gewicht - aantal)	<ul style="list-style-type: none">• 1.000,00 kg - 1 stuk
Totaal gewicht	1.000,00 kg
Identificatiemethode	Een monstername door de asbestdeskundige met laboanalyse door een asbestlabo.
Destructieve handeling voor identificatie	Nee
Opmerking	afmetingen/gewichten zijn een indicatief.

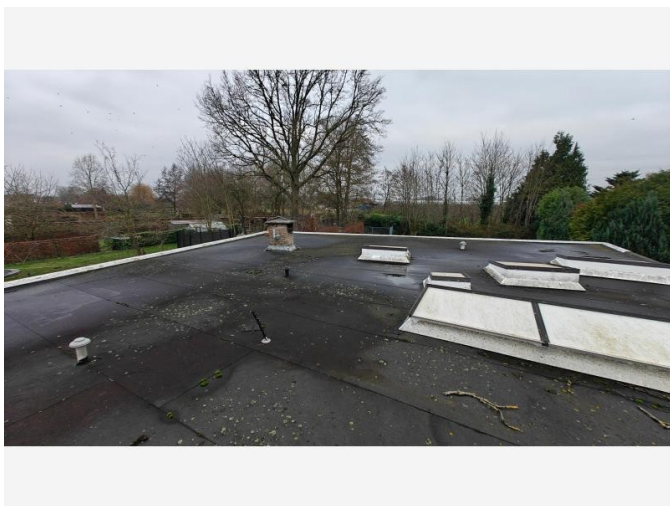
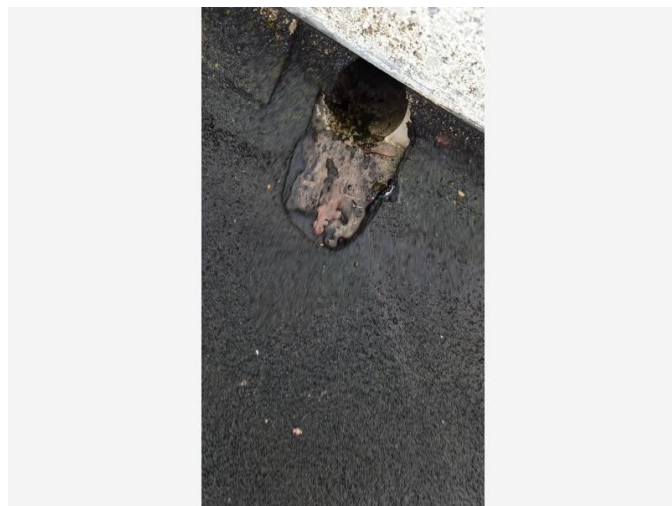
Fiche 7: roofing plat dak.

Geen asbest

#	Type	Referentie	Resultaat
7.1	Puntmonster	2	Geen asbest

Beschrijving	roofing plat dak.
Omgeving	Buiten
Primaire drager	Plat dak
Bindmiddel van materiaal	Bitumen (roofing, teer, asfalt)
Gebondenheid op basis van bindmiddel	Hecht
Hoeveelheid (oppervlakte - aantal)	• 110,00 m ² - 1 stuk
Totale oppervlakte	110,00 m ²
Identificatiemethode	Een monstername door de asbestdeskundige met laboanalyse door een asbestlabo.
Destructieve handeling voor identificatie	Nee
Opmerking	Kans op oude asbesthoudende roofing/lijm die asbest kan bevatten. Zelfs onder de bestaande roofing/EPDM. afmetingen/gewichten zijn een indicatief.

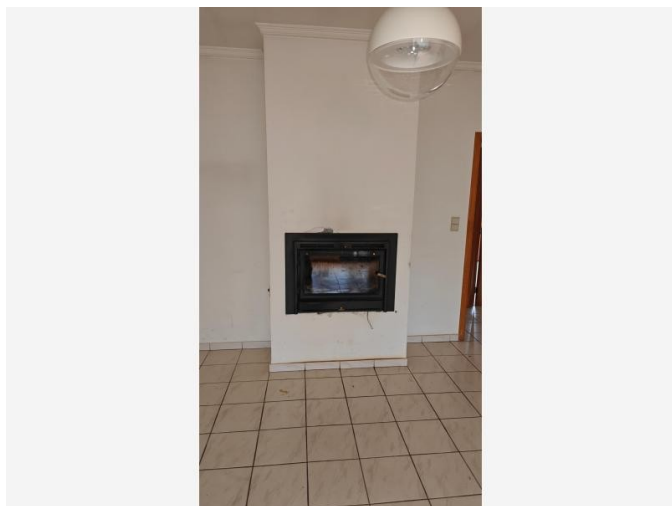
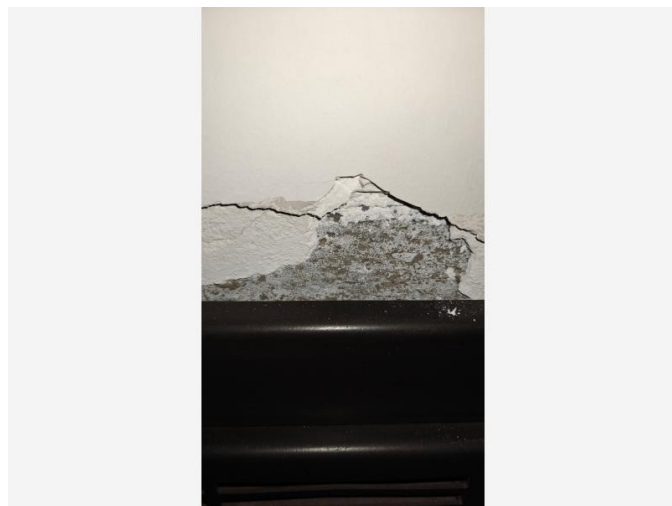
Geen asbest

#	Type	Referentie	Resultaat
8.1	Mengmonster	1	Geen asbest

Beschrijving	pleisterwerk muur
Omgeving	Binnen
Primaire drager	Binnenwand
Bindmiddel van materiaal	Gips - kalk
Gebondenheid op basis van bindmiddel	Niet-hechtgebonden
Hoeveelheid (oppervlakte - dikte - aantal)	• 250,00 m ² - 1,00 cm - 1 stuk
Totaal volume	2,50 m ³
Identificatiemethode	Een monstername door de asbestdeskundige met laboanalyse door een asbestlabo.
Destructieve handeling voor identificatie	Nee
Opmerking	<p>Geen staalname pleisterwerk plafond. Geen pleisterwerk plafond aanwezig.</p> <p>Volgende ruimtes bemonsterd:</p> <ul style="list-style-type: none"> - individuele ruimte: woonkamer (aan haard) --> foto - natte ruimte: keuken (links achter, aan beschadiging) <p>Volgende ruimtes niet bemonsterd:</p> <ul style="list-style-type: none"> - trappenhal: Geen trappenhal aanwezig. - stookruimte: Decentrale elektrische verwarming. Geen stookruimte aanwezig. <p>Voorzetwanden op verschillende plaatsen getest. Bij eventuele verbouwingswerken te checken dat er geen ander type voorzetwanden aanwezig zijn (asbesthoudende).</p> <p>Tevens niet zichtbaar wat er achter de voorzetwanden zich bevindt.</p> <p>Verlaagde plafonds op verschillende plaatsen getest. Bij eventuele verbouwingswerken te checken dat er geen ander type plafonds aanwezig zijn (asbesthoudende).</p> <p>afmetingen/gewichten zijn een indicatief.</p>
