# Asbestinventarisatetest

Ranonkelstraat 20, 9190 Stekene

Attestnummer : 20260915-000043.000

Uitgegeven op : 15.09.2026

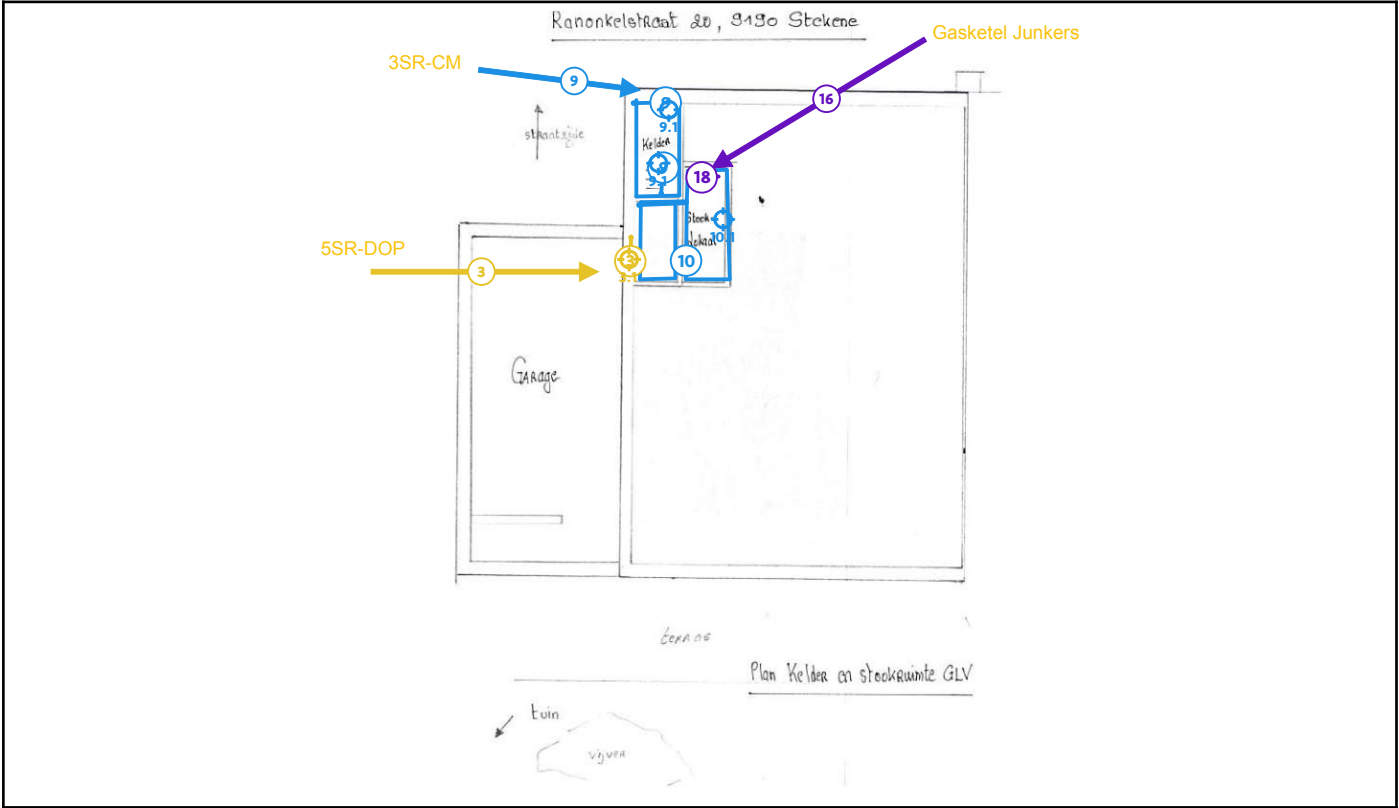
# Plan 1.1: Kelderplan

| Beschrijving | Type | Actie |
|---|---|---|
| 3. Dorpels aan binnendeuren | Asbestmateriaal | Zorgvuldig beheren |

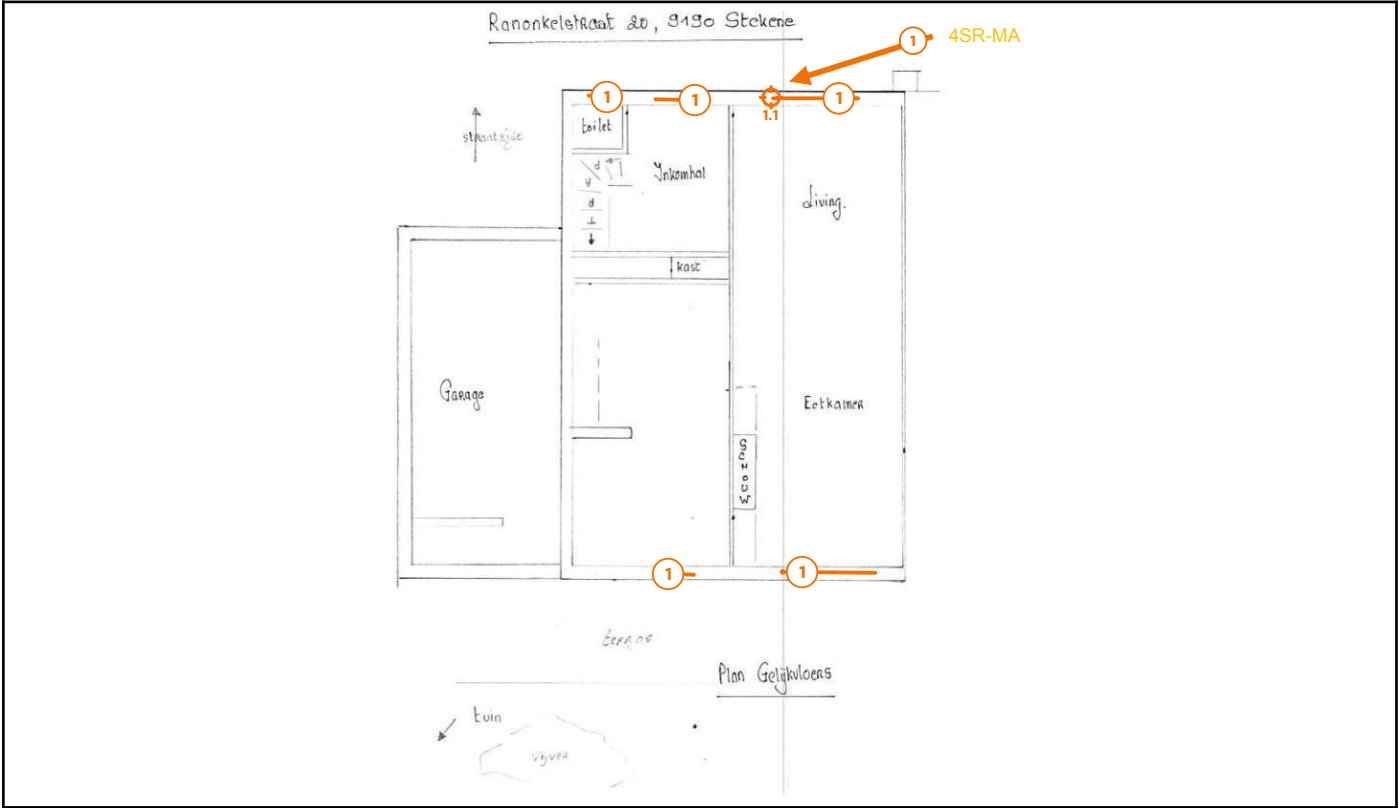
# Plan 1.3: Plan gelijkvloers kopie

| Beschrijving | Type | Actie |
|---|---|---|
| 1. Kitresten aan ramen | Asbestmateriaal | Verwijderen |

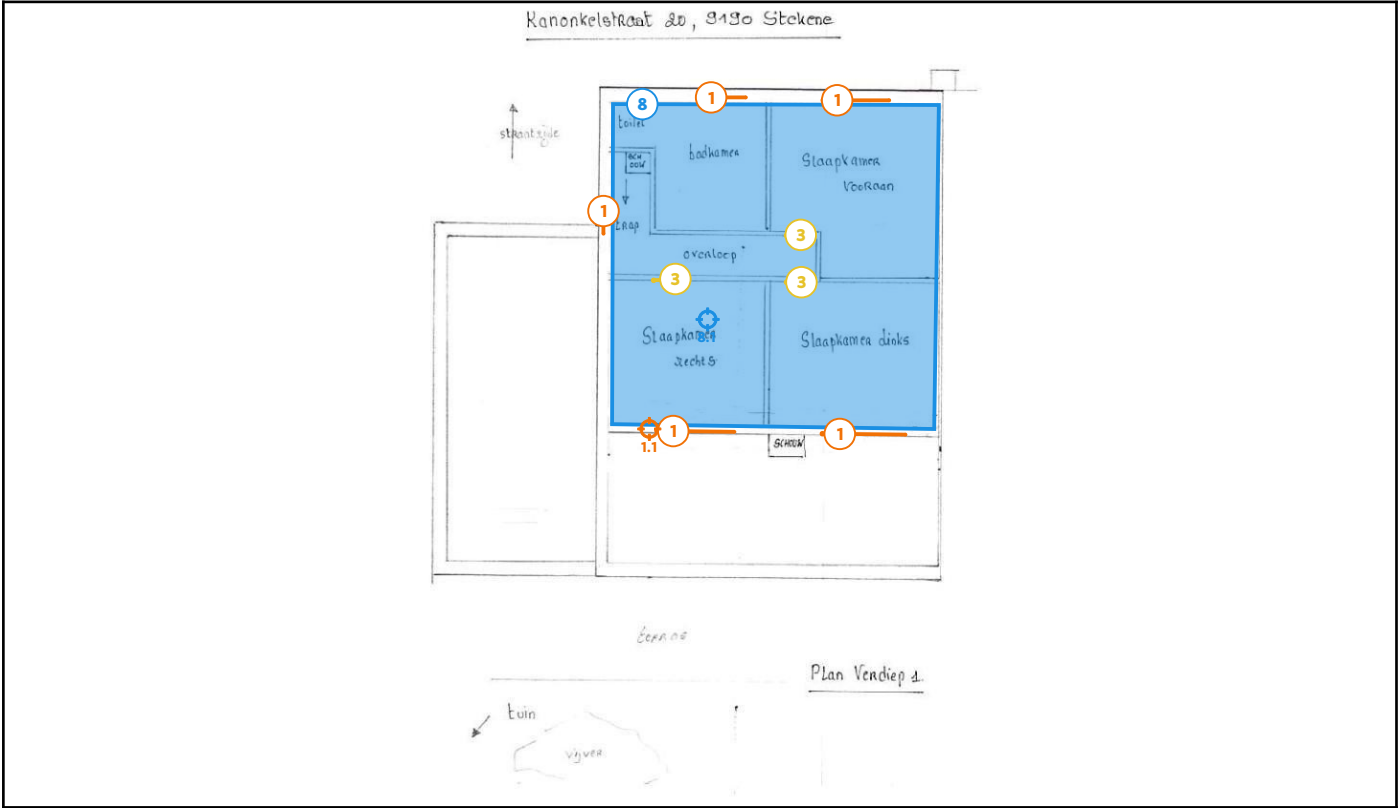
# Plan 1.5: Plan verdiep 1 kopie

| Beschrijving | Type | Actie |
|---|---|---|
| 1. Kitresten aan ramen | Asbestmateriaal | Verwijderen |
| 3. Dorpels aan binnendeuren | Asbestmateriaal | Zorgvuldig beheren |

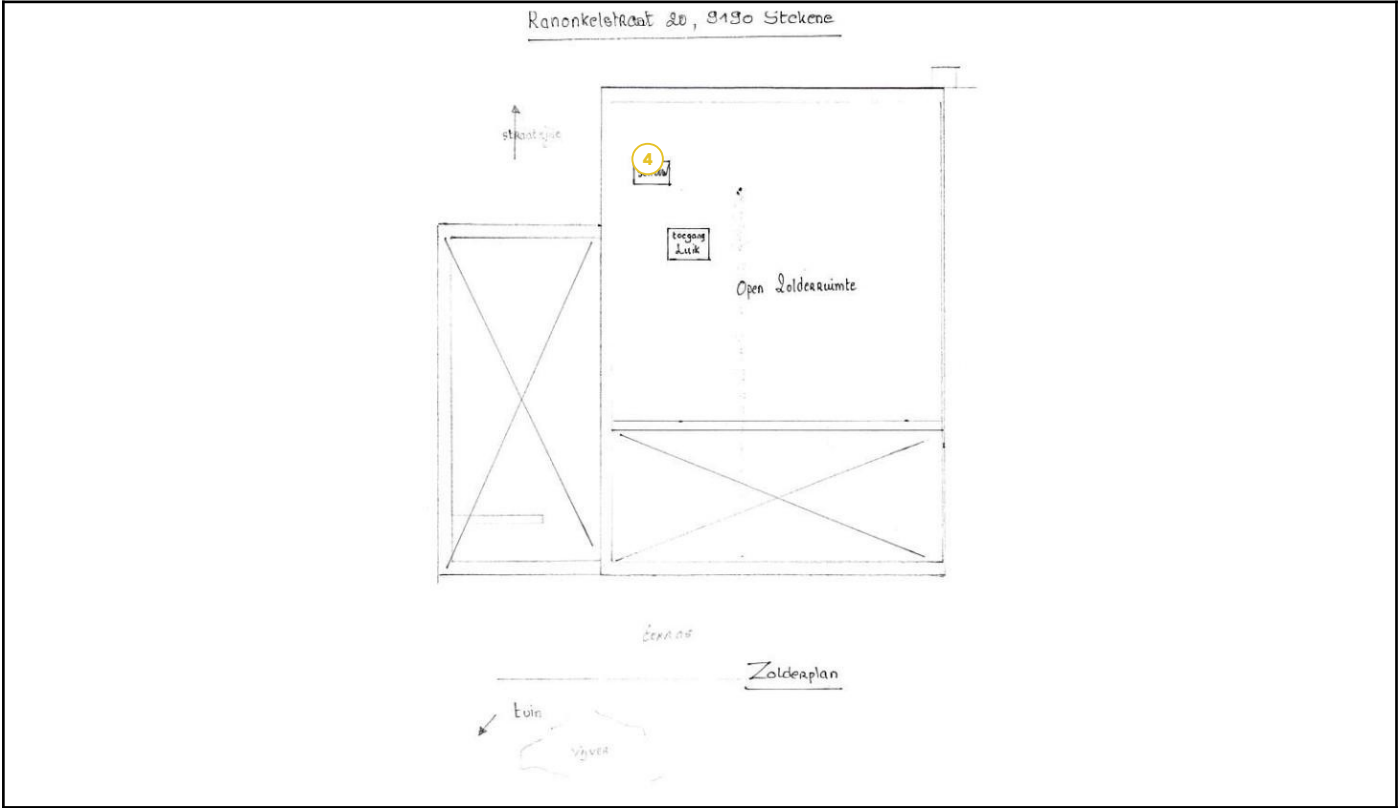
# Plan 1.6: Zolderplan

| Beschrijving | Type | Actie |
|---|---|---|
| 4. Luik in schouw-zolder | Asbestmateriaal | Zorgvuldig beheren |

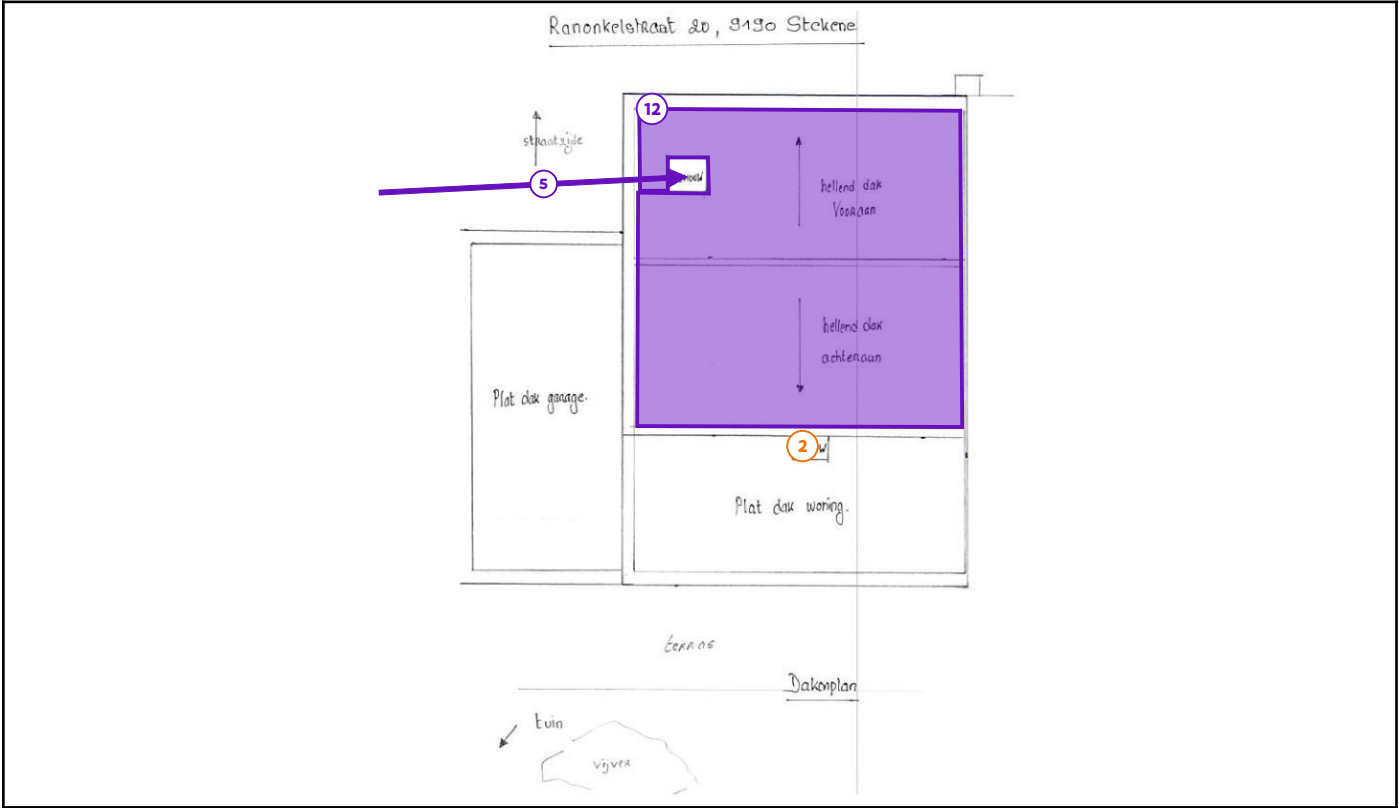
# Plan 1.7: Dakenplan

| Beschrijving | Type | Actie |
|---|---|---|
| 2. Schouwbus op achterbouw | Asbestmateriaal | Verwijderen |
| 5. Rookgaskanalen in schouw vooraan | Beperking | - |

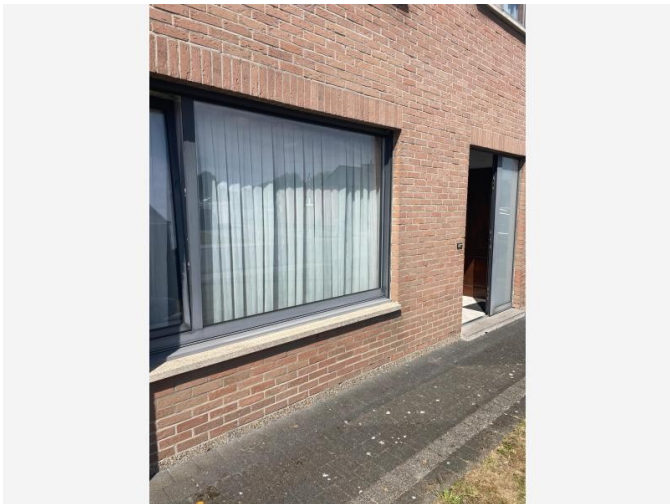
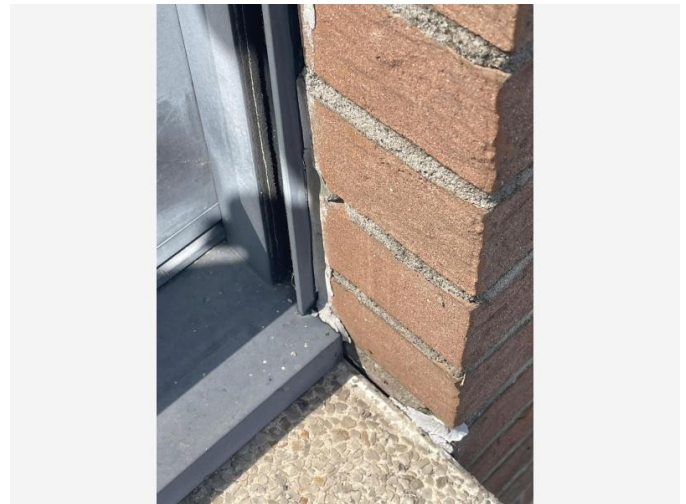
Het asbestmateriaal valt onder de mijlpaal van 2040.

Verwijderen

| Eindbeoordeling materiaalrisico | Verhoogd materiaalrisico en/of verhoogde kans op vezelvrijgave |

| Toestand van het materiaal | Matig beschadigd, matig verweerd |

| # | Type | Referentie | Resultaat |
|---|---|---|---|
| 1.1 | Mengmonster | 4SR-MA | Chrysotiel |

| Beschrijving | Kitresten aan ramen |
| Omgeving | Buiten |

- Zorg voor een veilig beheer. Vermijd het beschadigen van het asbestmateriaal. Controleer de toestand jaarlijks op wijzigingen.

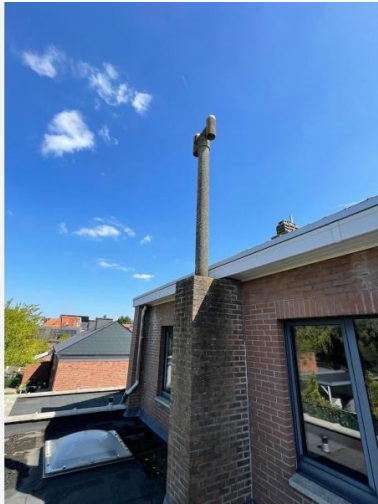
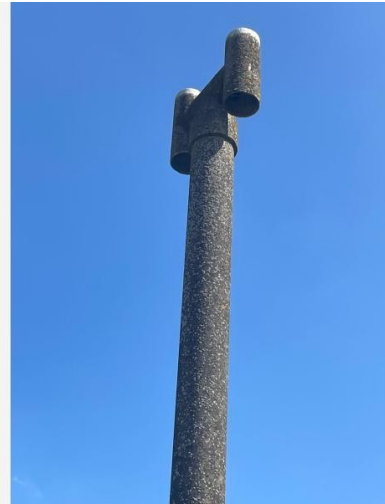
Het asbestmateriaal valt onder de mijlpaal van 2034.

Verwijderen

| Eindbeoordeling materiaalrisico | Verhoogd materiaalrisico en/of verhoogde kans op vezelvrijgave |

| Asbestsoort (vezeltype) | Crocidoliet aanwezig |
| Toestand van het materiaal | Matig beschadigd, matig verweerd |

| Beschrijving | Schouwbuïs op achterbouw |

- Verwijder dit asbestmateriaal zo snel mogelijk. Volg de toestand goed op.
- Voer bijkomende staalname(s) uit.

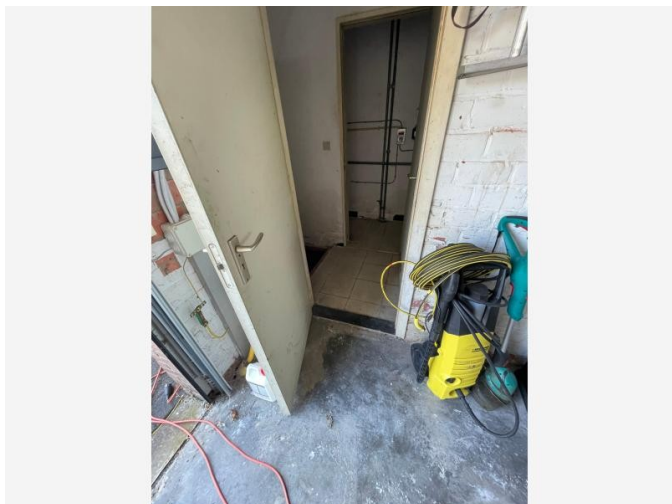
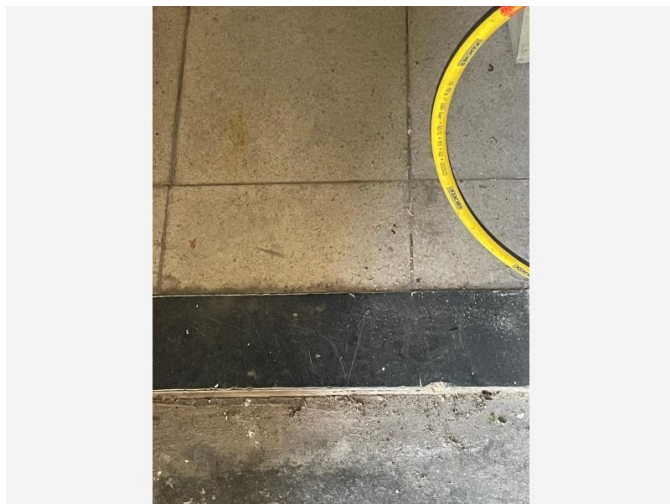
Het asbestmateriaal valt onder de mijlpaal van 2040.

Zorgvuldig beheren

| Eindbeoordeling materiaalrisico | Zeer laag materiaalrisico en/of zeer lage kans op vezelvrijgave |

| Toestand van het materiaal | Licht beschadigd, licht verweerd. Intacte calciumsilicaatplaat of materiaal met categorie 3-gebondenheid |

| # | Type | Referentie | Resultaat |
|---|---|---|---|
| 3.1 | Puntmonster | 6SR-DOP | Chrysotiel |

| Beschrijving | Dorpels aan binnendeuren |

- Zorg voor een veilig beheer. Vermijd het beschadigen van het asbestmateriaal. Controleer de toestand jaarlijks op wijzigingen.

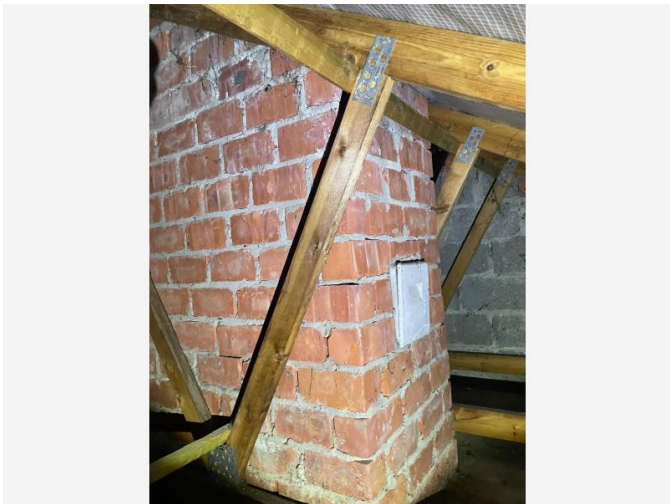
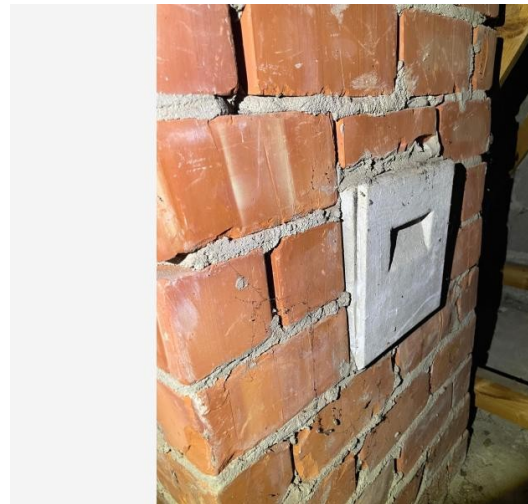
| Identificatiemethode | <p>De asbestdeskundige beoordeelt het materiaal als asbestverdacht en dus asbesthoudend, en dit zonder monstername.</p> <p>Motivatie: De monstername brengt andere schade aan dan schade die inherent is aan de monstername.</p> |

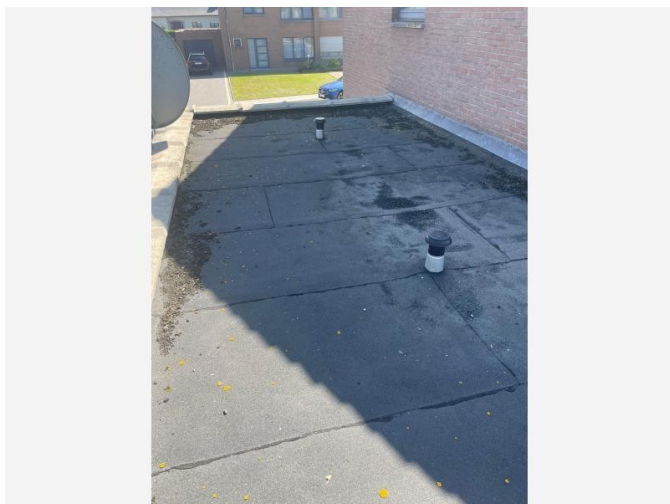
| Opmerking | <p>De factuur betreft de vervanging van de dakbedekking.</p> <p>Dus de bovenliggende laag.</p> <p>Mogelijk asbesthoudende resten aanwezig onder de dakdichtingen van oudere lagen.</p> |
