# Asbestinventarisatetest

Pannenhuisstraat 69, 9190 Stekene

Attestnummer : 20260923-000407.000

**Niet-asbestveilig**

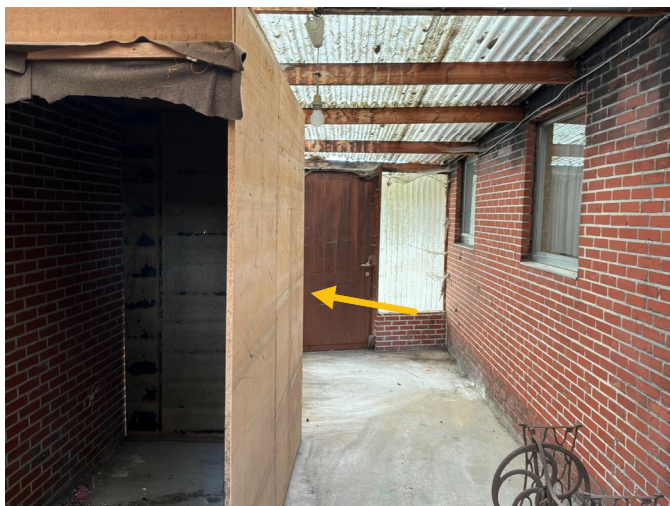
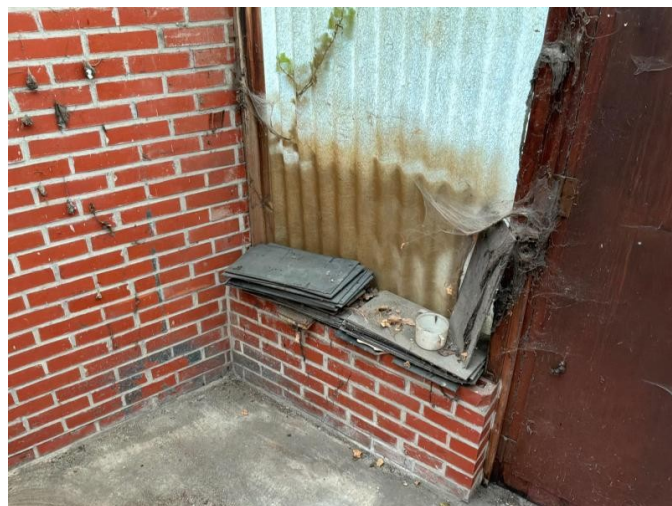
| Beschrijving | Afval (reserve leien) |
| Type afvalstof | Betreft stock-voorraad of gedemonteerde asbestmaterialen |
| Aanwezige resten | leien dak |
| Asbestmaterialen | <ul style="list-style-type: none"><li>Dak- en gevelbekleding - Lei, shingle</li></ul> |
| Hoeveelheid (gewicht - aantal) | <ul style="list-style-type: none"><li>5,00 kg - 1 stuk</li></ul> |

**Dringend verwijderen**

- Verwijder het asbestafval.

- Eenvoudige handelingen: mag via doe-het-zelf of door werknemer(s) met opleidingsattest eenvoudige handelingen  
Deze toepassing kan door een aannemer die over een opleidingsattest eenvoudige handelingen beschikt of door een particulier (doe-het-zelf), verwijderd worden indien er geen verhoogd risico op vrijgave van asbestvezels (max. concentratie 0,01 vezels/cm<sup>3</sup> - CODEX Art. VI.3-54) ontstaat en de toepassing voorafgaand wordt gefixeerd/bevochtigd; de individuele elementen zonder machinale werktuigen (boormachine, slijpschijf, hogedrukreiniger,...) en zonder breken of gooien een voor een losgemaakt worden; en ten slotte dubbel en luchtdicht verpakt weggevoerd worden naar een erkend afvalpunt (recyclagepark).

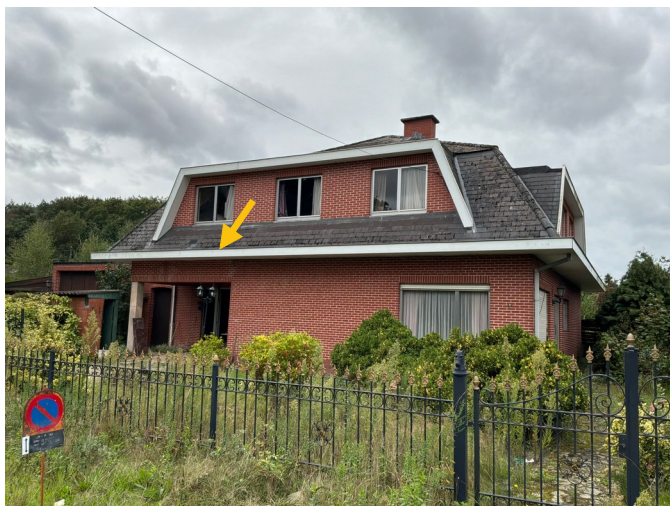
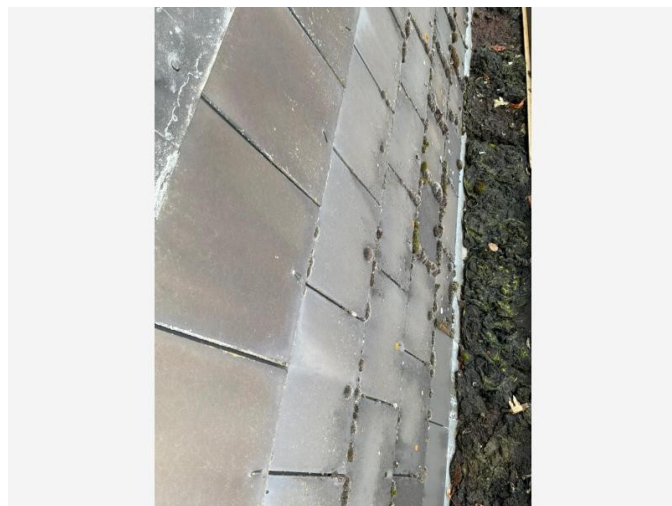
| Beschrijving | Mos/sediment in de dakgoot |
| Type afvalstof | Betreft resten (contaminatie) van verwerking of beschadiging |
| Bron van de resten | Asbesthoudend dak |
| Gebondenheid resten | Niet hecht |
| Hoeveelheid (gewicht - aantal) | <ul style="list-style-type: none"> <li>• 10,00 kg - 1 stuk</li> </ul> |

**Dringend verwijderen**

- Verwijder het asbestafval.

- Eenvoudige handelingen: mag via doe-het-zelf of door werknemer(s) met opleidingsattest eenvoudige handelingen  
Verwijder het afval via het riool.

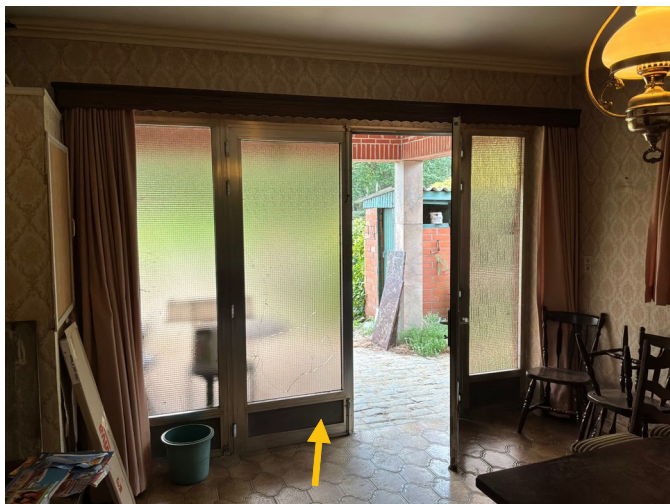
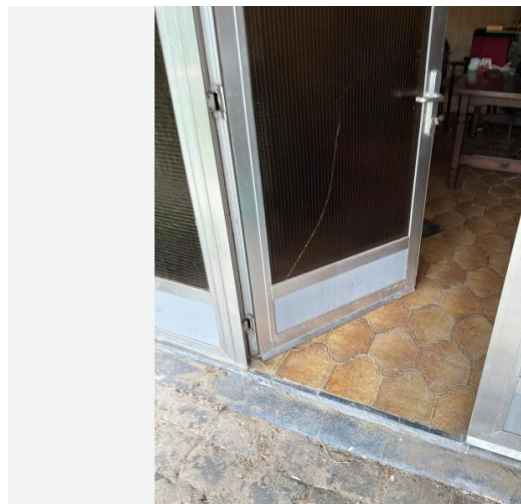
| Eindbeoordeling materiaalrisico | Verhoogd materiaalrisico en/of verhoogde kans op vezelvrijgave |

Verwijderen

- Zorg voor een veilig beheer. Vermijd het beschadigen van het asbestmateriaal. Controleer de toestand jaarlijks op wijzigingen.
- Voer bijkomende staalname(s) uit.

- Eenvoudige handelingen: mag via doe-het-zelf of door werknemer(s) met opleidingsattest eenvoudige handelingen  
Deze toepassing kan door een aannemer die over een opleidingsattest eenvoudige handelingen beschikt of door een particulier (doe-het-zelf), verwijderd worden indien er geen verhoogd risico op vrijgave van asbestvezels (max. concentratie 0,01 vezels/cm<sup>3</sup> - CODEX Art. VI.3-54) ontstaat en de toepassing voorafgaand wordt gefixeerd/bevochtigd; de individuele elementen zonder machinale werktuigen (boormachine, slijpschijf, hogedrukreiniger,...) en zonder breken of gooien een voor een losgemaakt worden; en ten slotte dubbel en luchtdicht verpakt weggevoerd worden naar een erkend afvalpunt (recyclagepark).

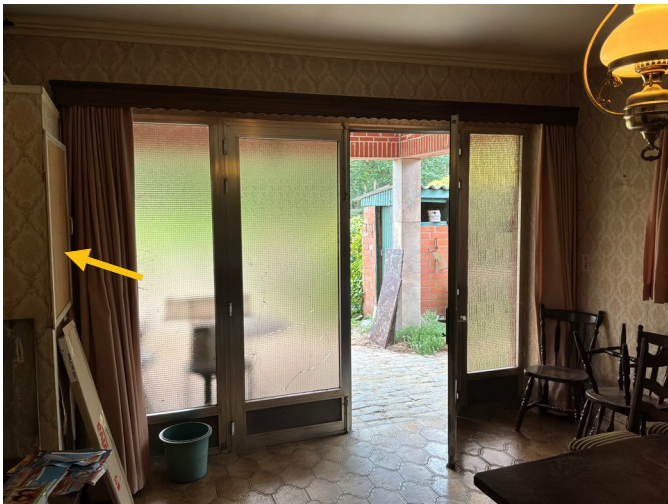
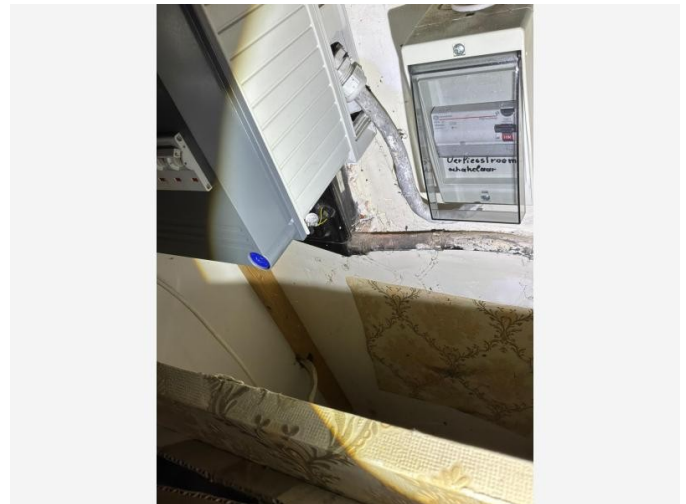
| Opmerking | De hoeveelheid is een zo nauwkeurig mogelijke opmeting. Hieraan kunnen evenwel geen rechten worden ontleend. Monstername niet uitgevoerd wegens risico op beschadiging van een elektrisch component en mogelijke blootstelling aan spanning of storingen in de elektrische installatie. |

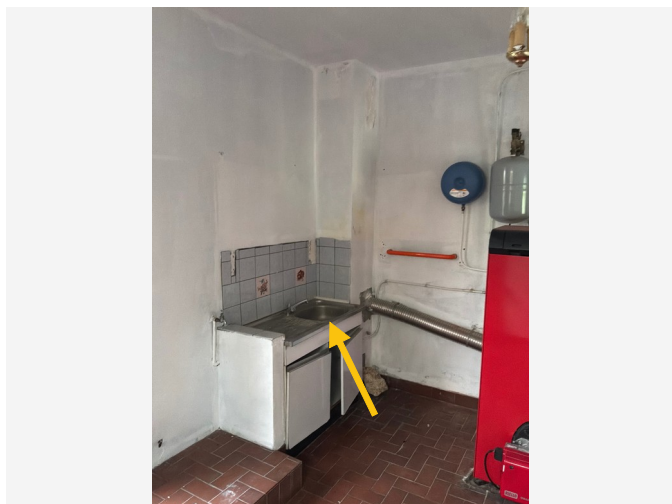
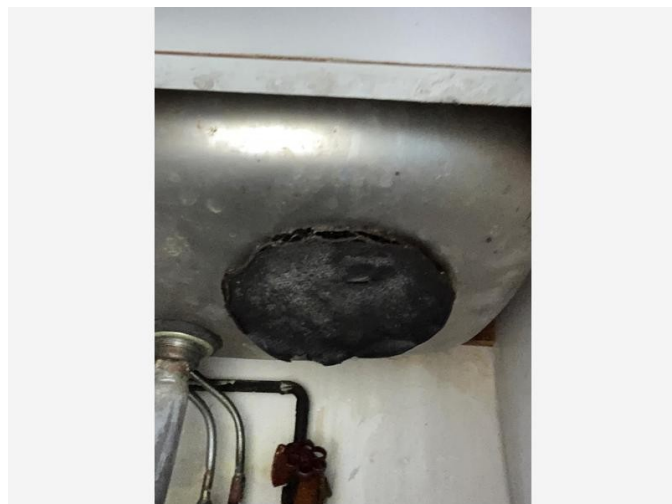
## Fiche 12: Anti-dreun

Geen asbest

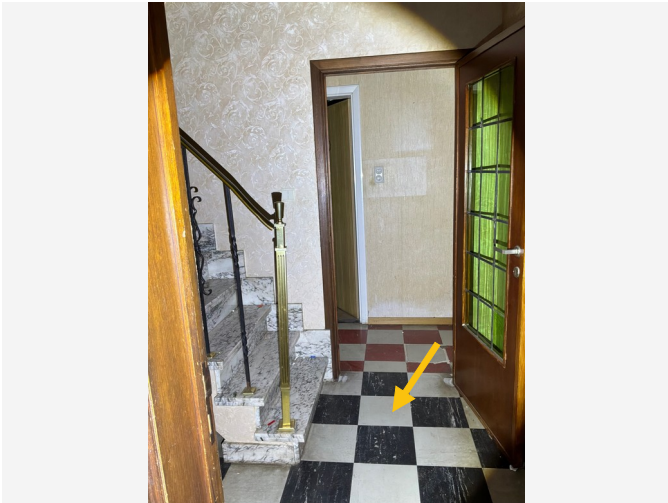
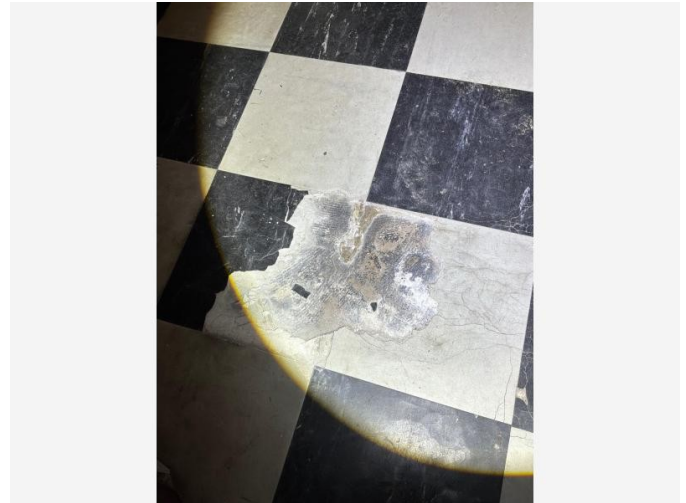
## Fiche 13: Vinyltegels

Geen asbest

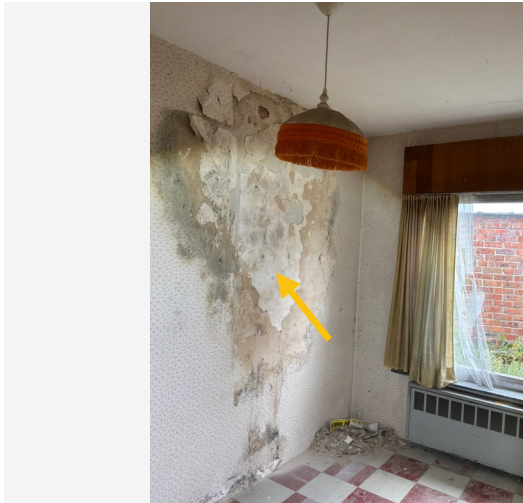
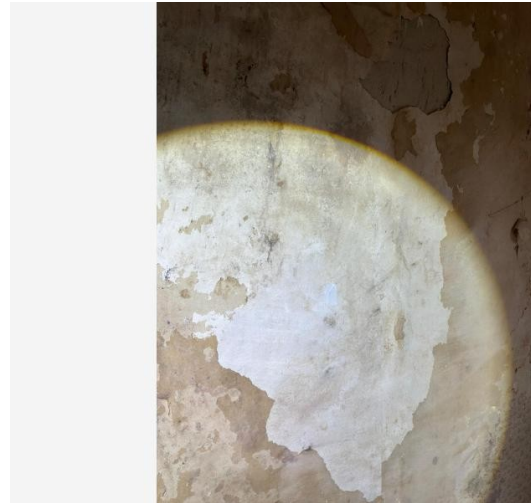
## Fiche 14: 'Pleisterwerk wanden

Geen asbest

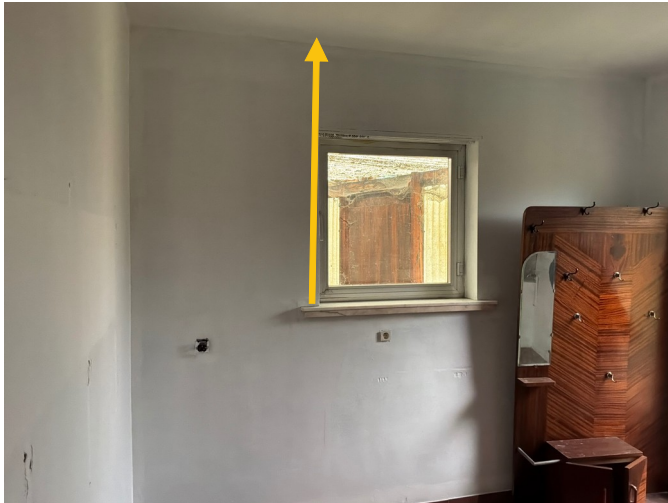
## Fiche 15: 'Pleisterwerk plafonds

Geen asbest

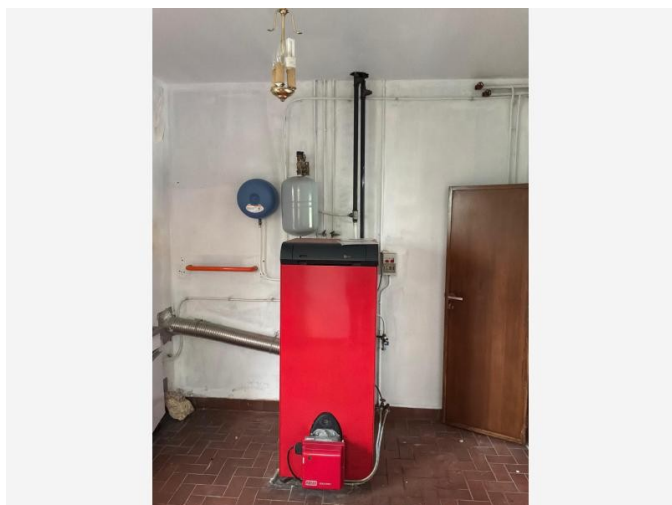
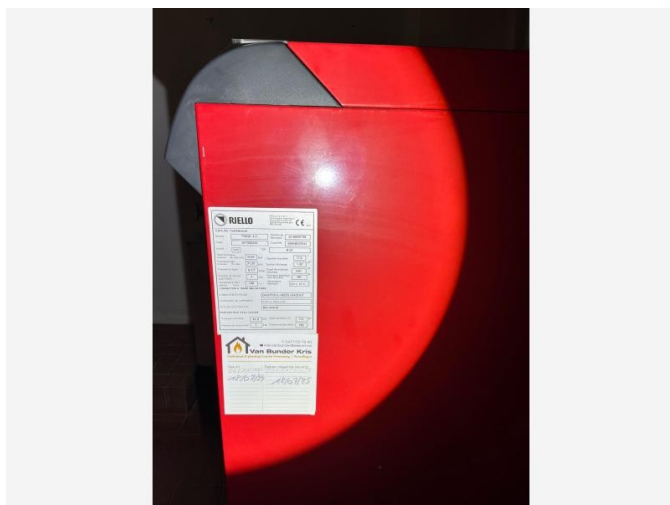
### Fiche 18: 'CV-ketel (niet verdacht)

| Beschrijving | Notitie | Terug te vinden op plannen |
|---|---|---|
| Fiche 18: 'CV-ketel (niet verdacht) | De CV-ketel (dichtingen, isolerend materiaal) is niet asbestverdacht. | - |
