# Asbestinventarisatattest

Samelstraat 15/1, 9170 Sint-Gillis-Waas

Attestnummer : 20260923-000384.000

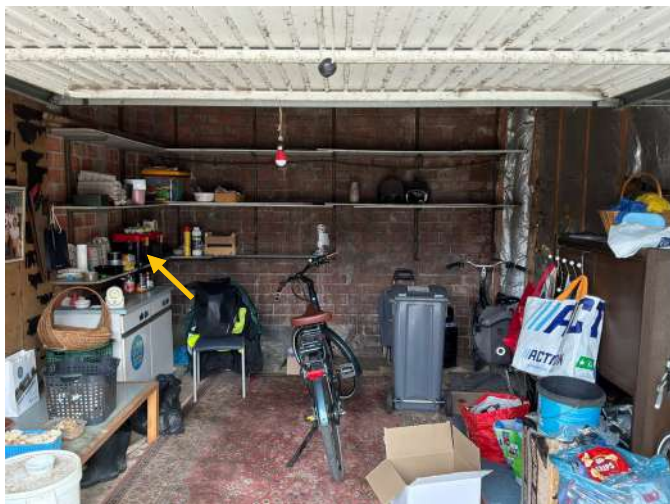
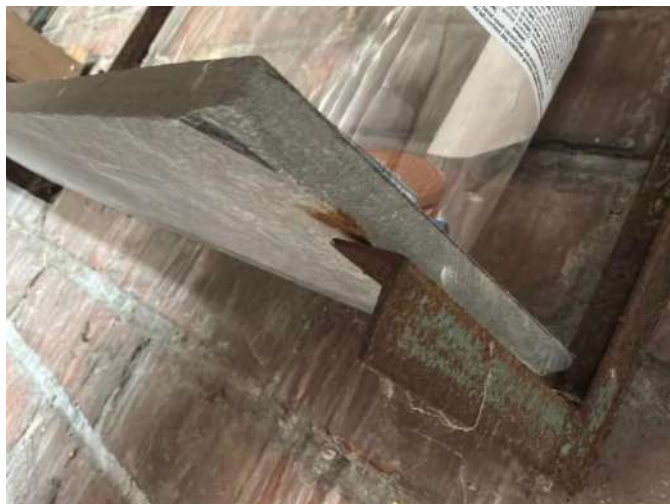
| Beschrijving | Type | Actie |
|---|---|---|
| 1. Schappen type massal garage | Asbestmateriaal | <a href="#">Verwijderen</a> |

Het asbestmateriaal valt onder de mijlpaal van 2040.

| Eindbeoordeling materiaalrisico | Verhoogd materiaalrisico en/of verhoogde kans op vezelvrijgave |

| Asbestsoort (vezeltype) | Crocidoliet aanwezig |
| Toestand van het materiaal | Licht beschadigd, licht verweerd. Intacte calciumsilicaatplaat of materiaal met categorie 3-gebondenheid |

| # | Type | Referentie | Resultaat |
|---|---|---|---|
| 1.1 | Puntmonster | A4 | Chrysotiel, Crocidoliet |

| Asbestmateriaal | Plaat, paneel, tablet - Type Massal |

- Zorg voor een veilig beheer. Vermijd het beschadigen van het asbestmateriaal. Controleer de toestand jaarlijks op wijzigingen.

- Eenvoudige handelingen: mag via doe-het-zelf of door werknemer(s) met opleidingsattest eenvoudige handelingen  
Deze toepassing kan door een aannemer die over een opleidingsattest eenvoudige handelingen beschikt of door een particulier (doe-het-zelf), verwijderd worden indien er geen verhoogd risico op vrijgave van asbestvezels (max. concentratie 0,01 vezels/cm<sup>3</sup> - CODEX Art. VI.3-54) ontstaat en de toepassing voorafgaand wordt gefixeerd/bevochtigd; de individuele elementen zonder machinale werktuigen (boormachine, slijpschijf, hogedrukreiniger,...) en zonder breken of gooien een voor een losgemaakt worden; en ten slotte dubbel en luchtdicht verpakt weggevoerd worden naar een erkend afvalpunt (recyclagepark).

In de zone mogen geen derden en/of minderjarigen aanwezig zijn en moet elke betrokken persoon steeds gepaste persoonlijke beschermingsmiddelen dragen: minimaal een FFP3-mondmasker (EN 149), wegwerpoverall met kap (minimaal Cat III, type 5/6), wegwerphandschoenen en overschoenen of afspoelbaar schoeisel.

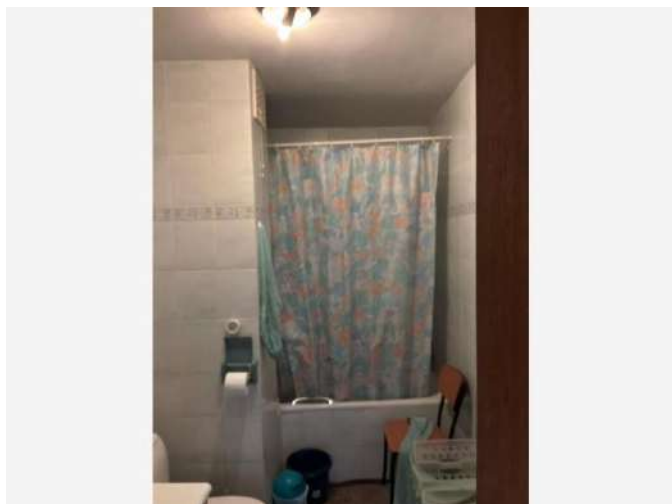
Situeringsfoto

| Beschrijving | Type | Actie |
|---|---|---|
| 2. 'Faiencetegels (lijm) | Advies | - |

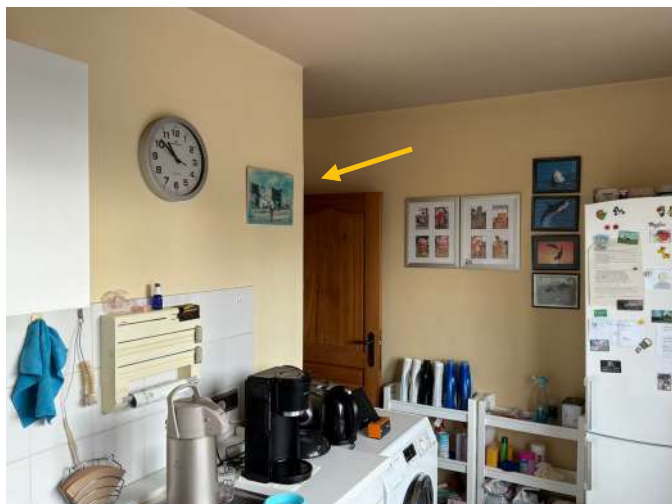
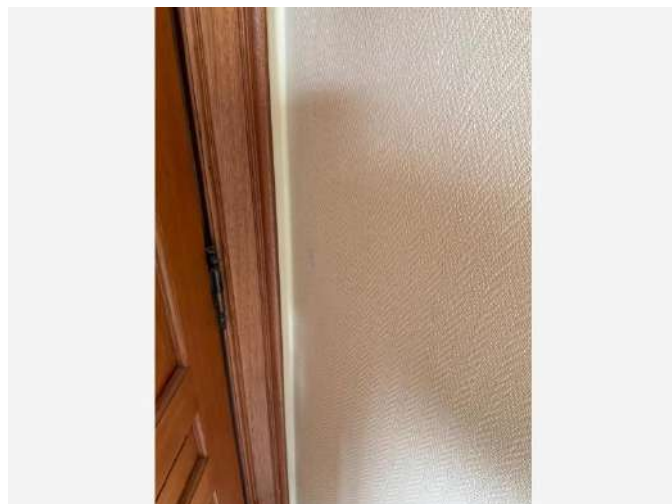
## Fiche 3: 'Pleisterwerk wanden

Geen asbest

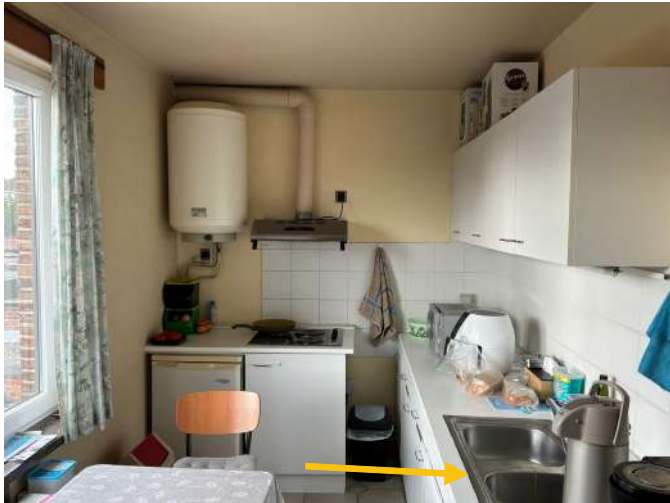
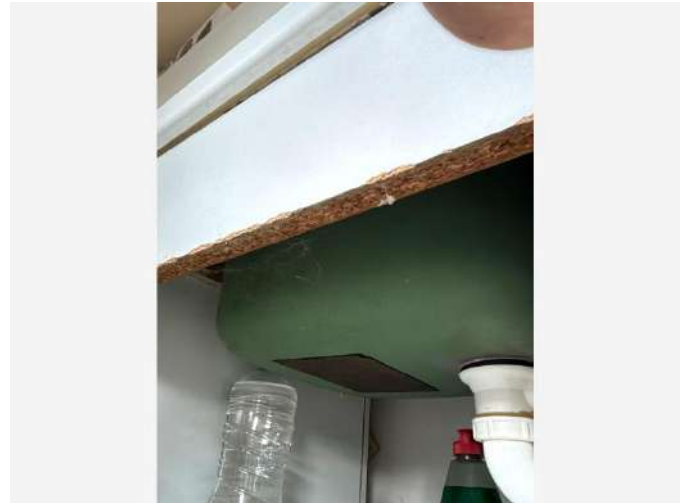
## Fiche 4: Anti-dreun

Geen asbest

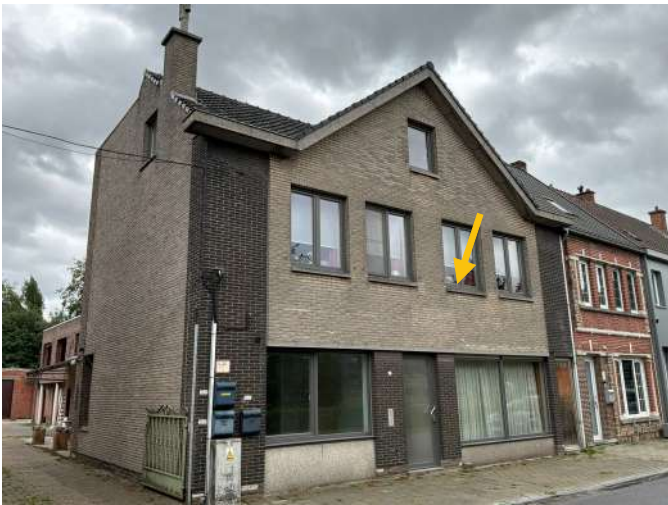
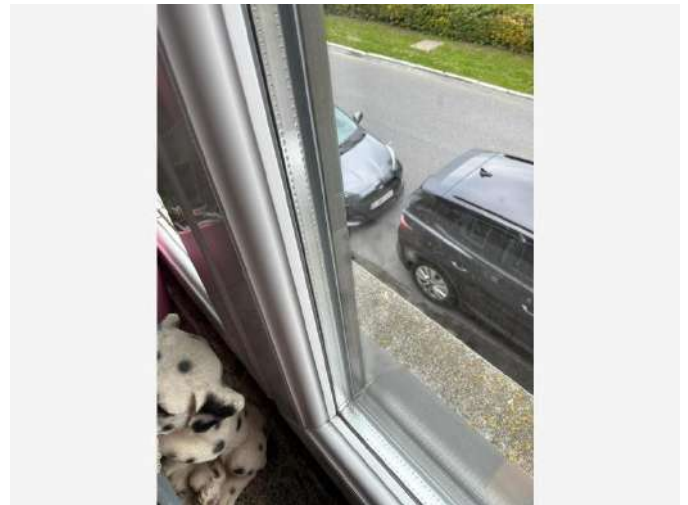
### Fiche 6: Mastiek

| Beschrijving | Notitie | Terug te vinden op plannen |
|---|---|---|
| Fiche 6: Mastiek | Er is geen asbestverdachte mastiek aanwezig. | - |

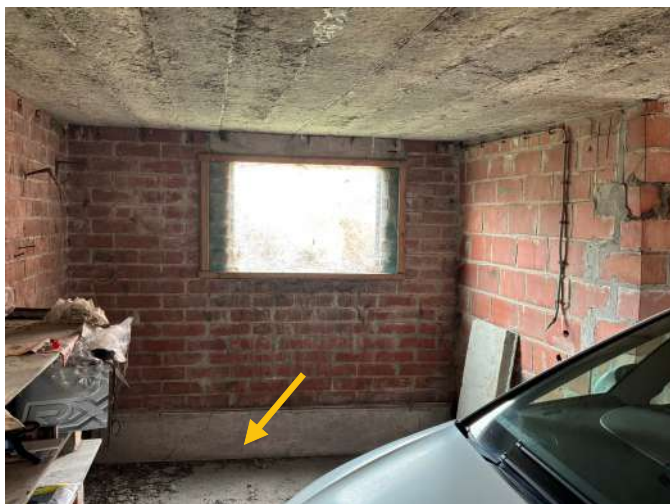
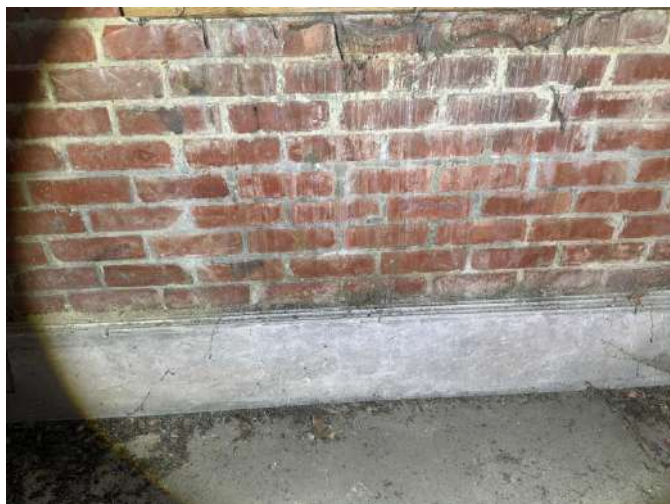
| Beschrijving | Type | Actie |
|---|---|---|
| 1. Afval type massal | Asbestmateriaal | Dringend verwijderen |

- Eenvoudige handelingen: mag via doe-het-zelf of door werknemer(s) met opleidingsattest eenvoudige handelingen  
Deze toepassing kan door een aannemer die over een opleidingsattest eenvoudige handelingen beschikt of door een particulier (doe-het-zelf), verwijderd worden indien er geen verhoogd risico op vrijgave van asbestvezels (max. concentratie 0,01 vezels/cm<sup>3</sup> - CODEX Art. VI.3-54) ontstaat en de toepassing voorafgaand wordt gefixeerd/bevochtigd; de individuele elementen zonder machinale werktuigen (boormachine, slijpschijf, hogedrukreiniger,...) en zonder breken of gooien een voor een losgemaakt worden; en ten slotte dubbel en luchtdicht verpakt weggevoerd worden naar een erkend afvalpunt (recyclagepark).

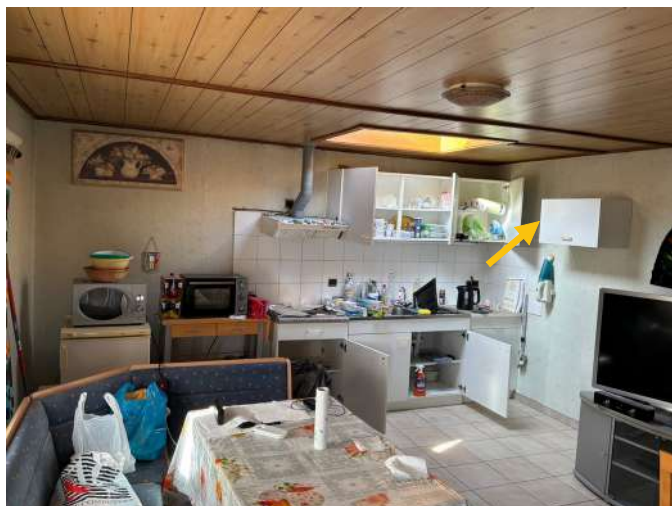
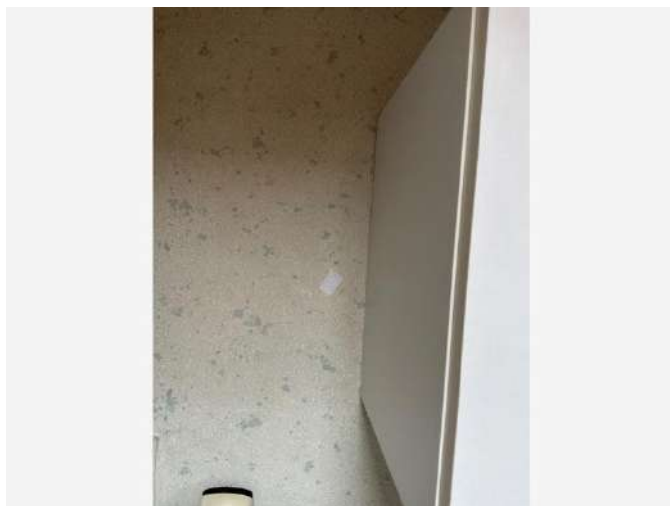
## Fiche 6: 'Pleisterwerk wanden

Geen asbest

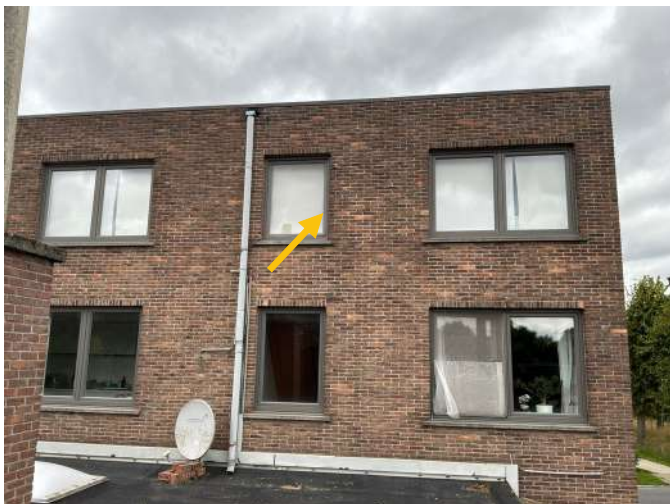
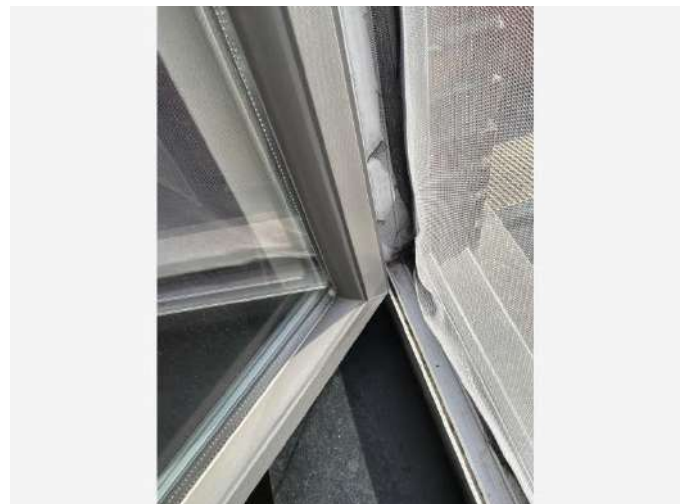
### Fiche 7: Mastiek

| Beschrijving | Notitie | Terug te vinden op plannen |
|---|---|---|
| Fiche 7: Mastiek | Er is geen asbestverdachte mastiek aanwezig. | - |

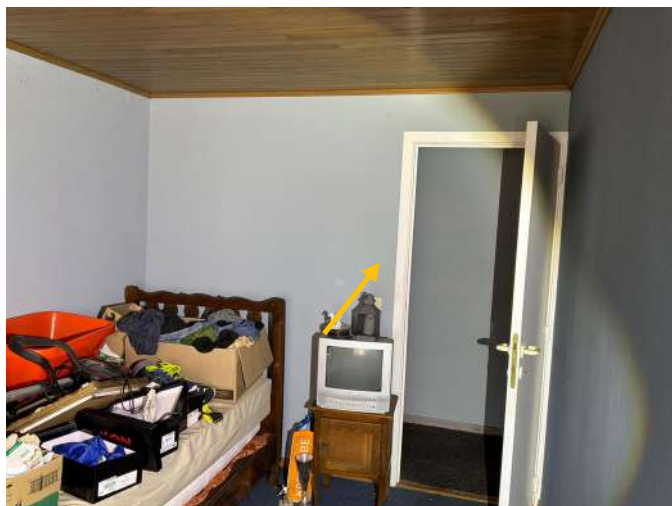
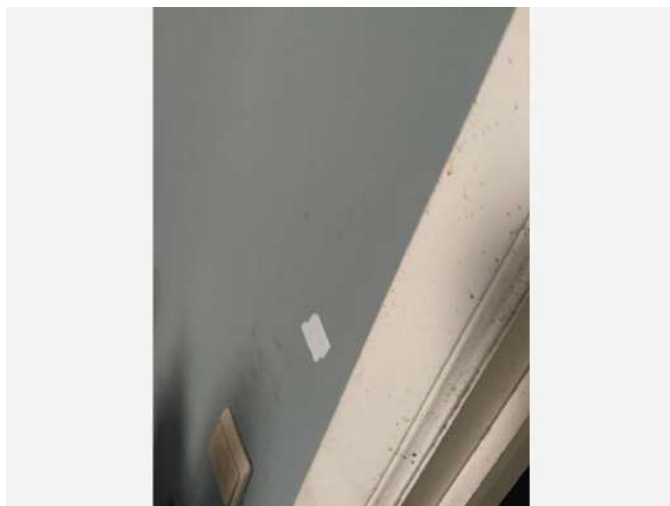
## Fiche 2: 'Pleisterwerk wanden

Geen asbest

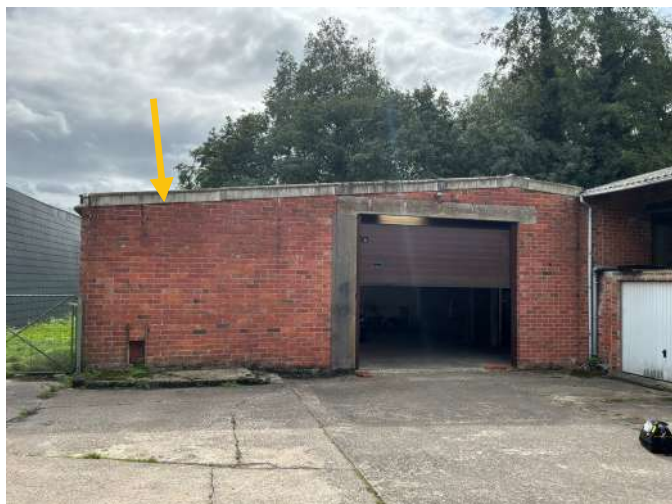
## Fiche 11: Dak bestaande uit golfplaten

Geen asbest

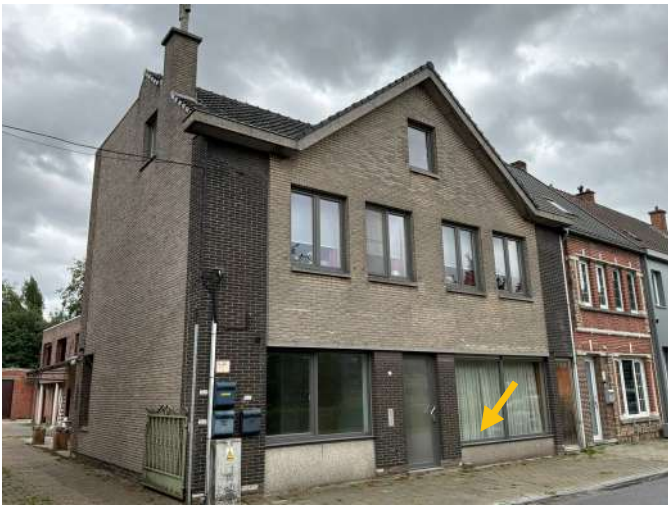
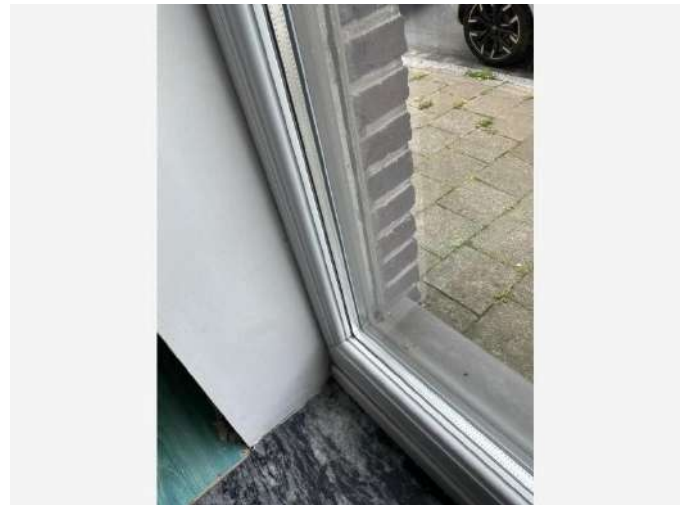
### Fiche 4: Mastiek

| Beschrijving | Notitie | Terug te vinden op plannen |
|---|---|---|
| Fiche 4: Mastiek | Er is geen asbestverdachte mastiek aanwezig. | - |
