Asbestinventarisatetest

Grafheuvelstraat 13, 3630 Maasmechelen

Attestnummer : 20240605-000210.000

Uitgegeven op : 05.06.2024

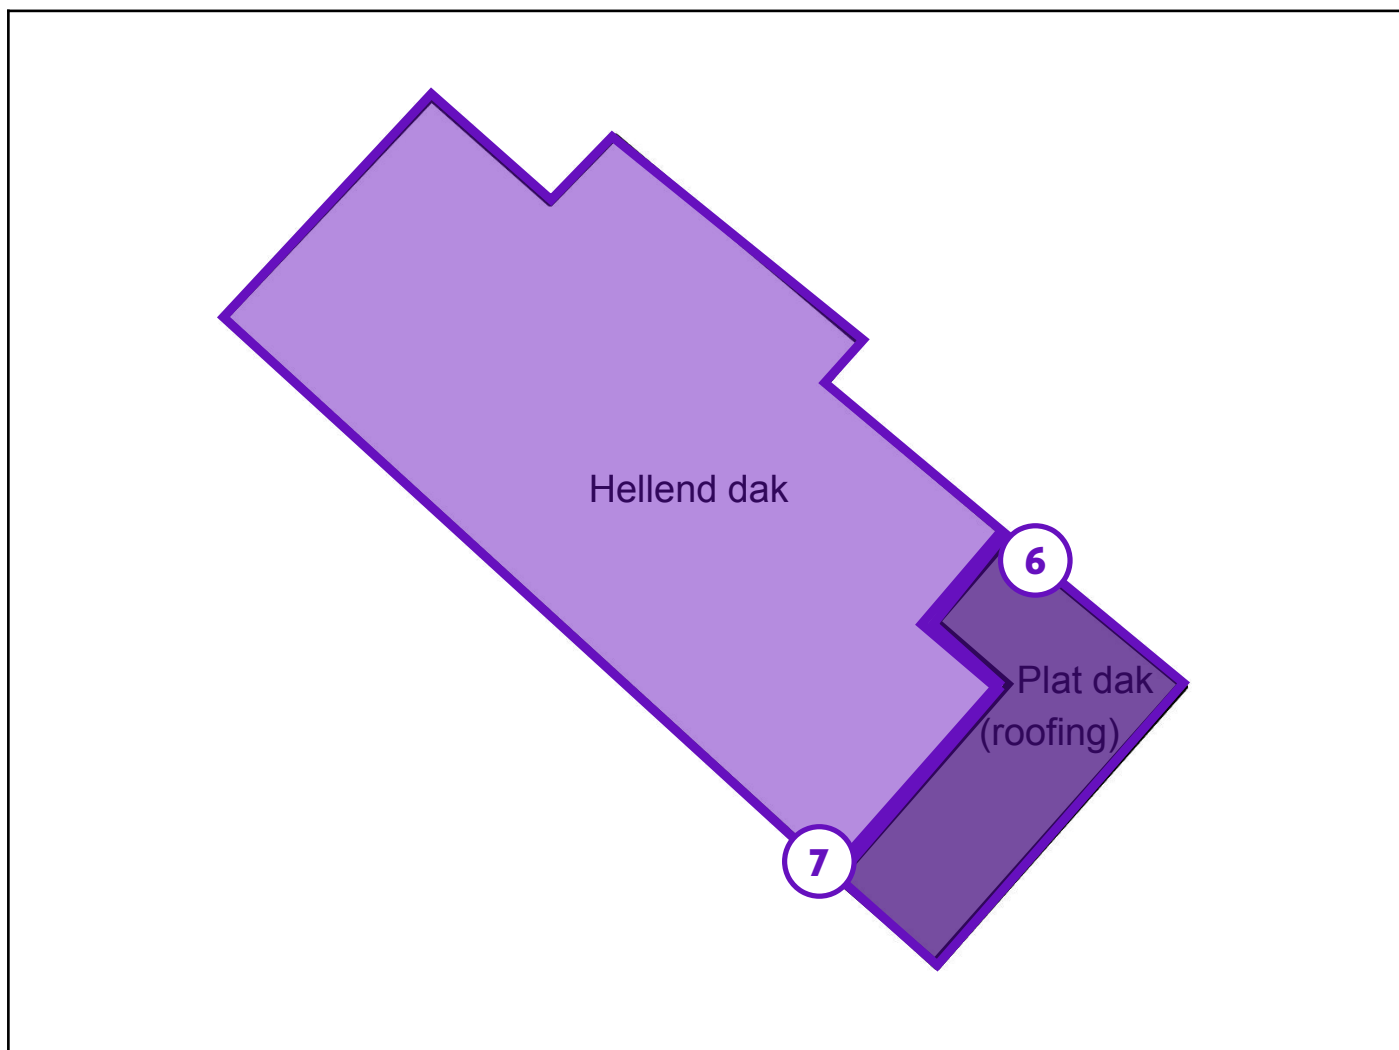
Plan 1.4: Constructie plan daken

Beschrijving	Type	Actie
6. Roofing plat dak	Beperking	-
7. Algemeen advies	Advies	-

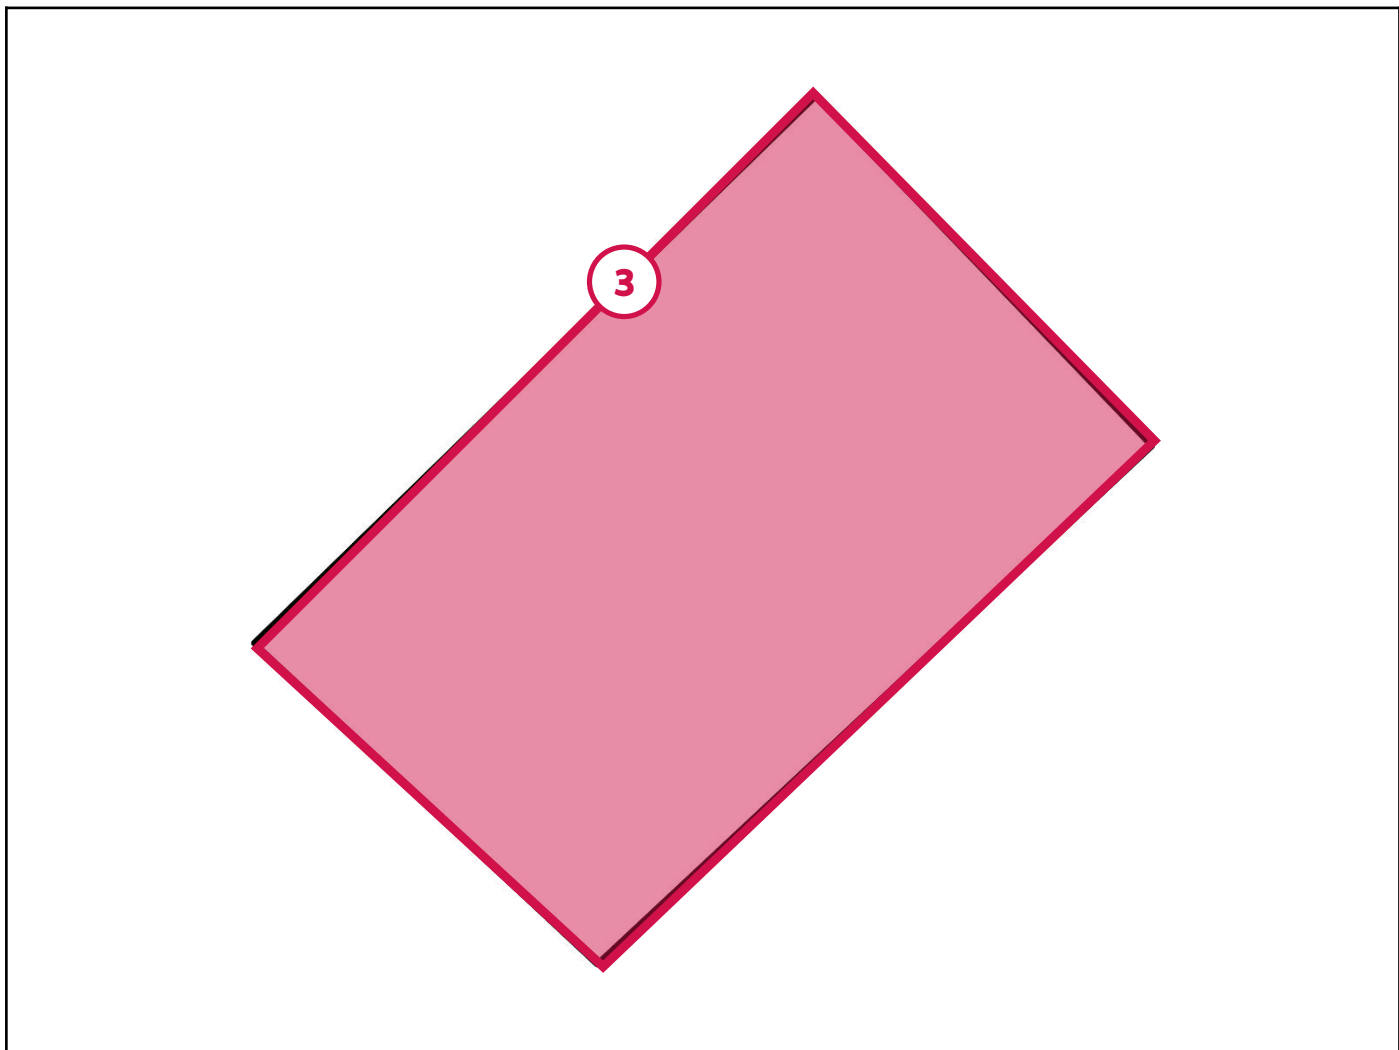
Plan 3.1: Constructie plan hondenhok

Beschrijving	Type	Actie
3. Golfplaten dak	Asbestmateriaal	Dringend verwijderen

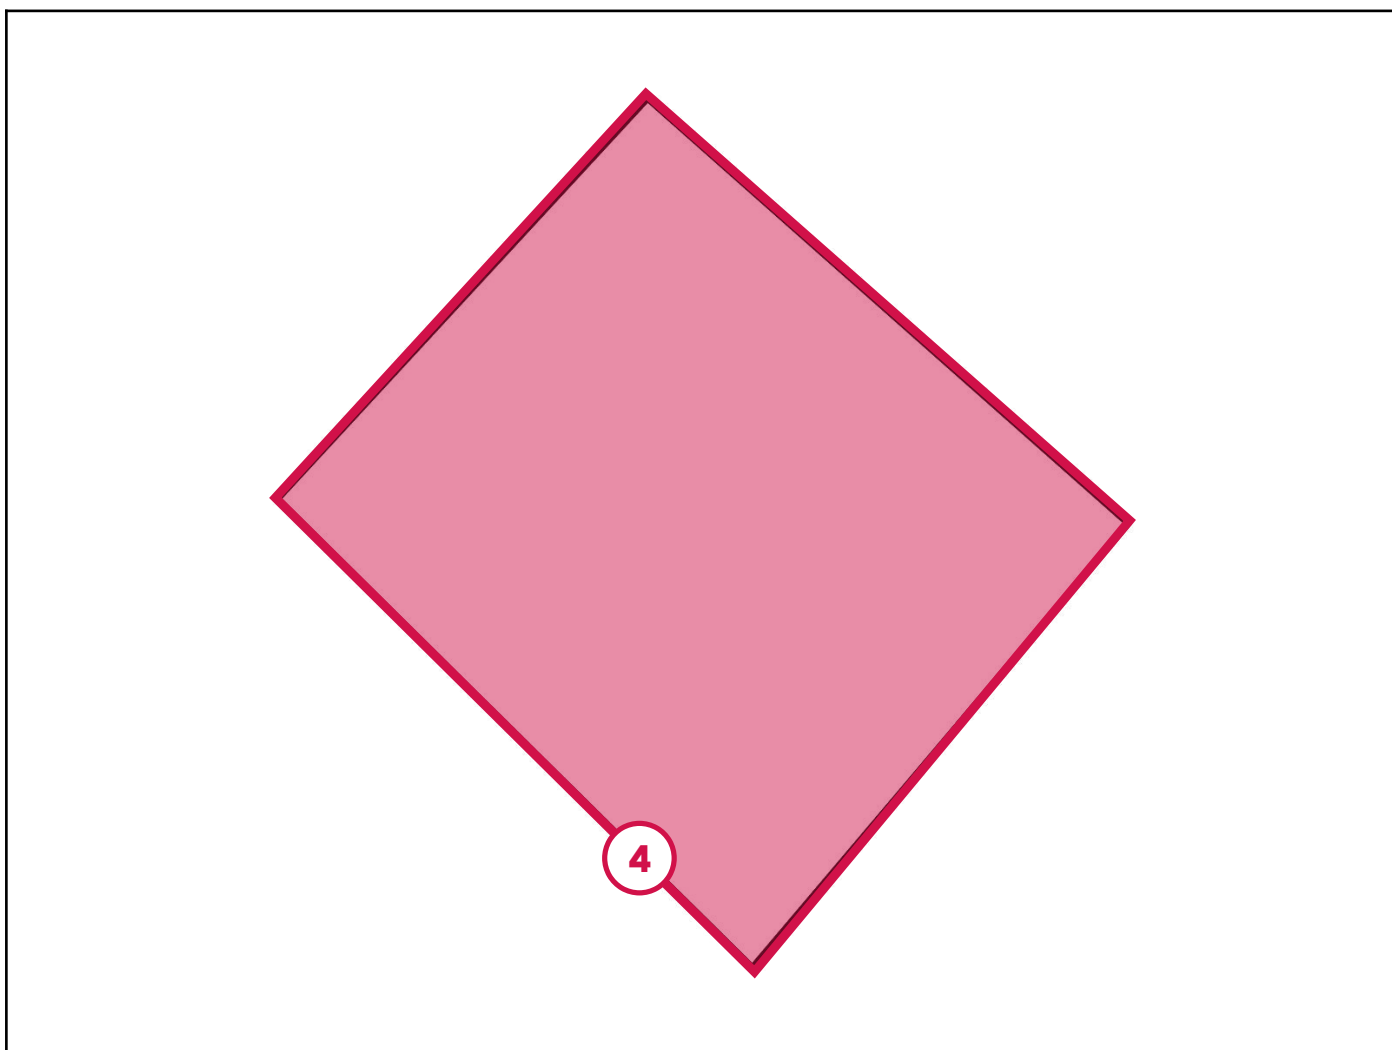
Plan 4.1: Constructie plan tuinhuis

Beschrijving	Type	Actie
4. Golfplaten dak	Asbestmateriaal	Dringend verwijderen

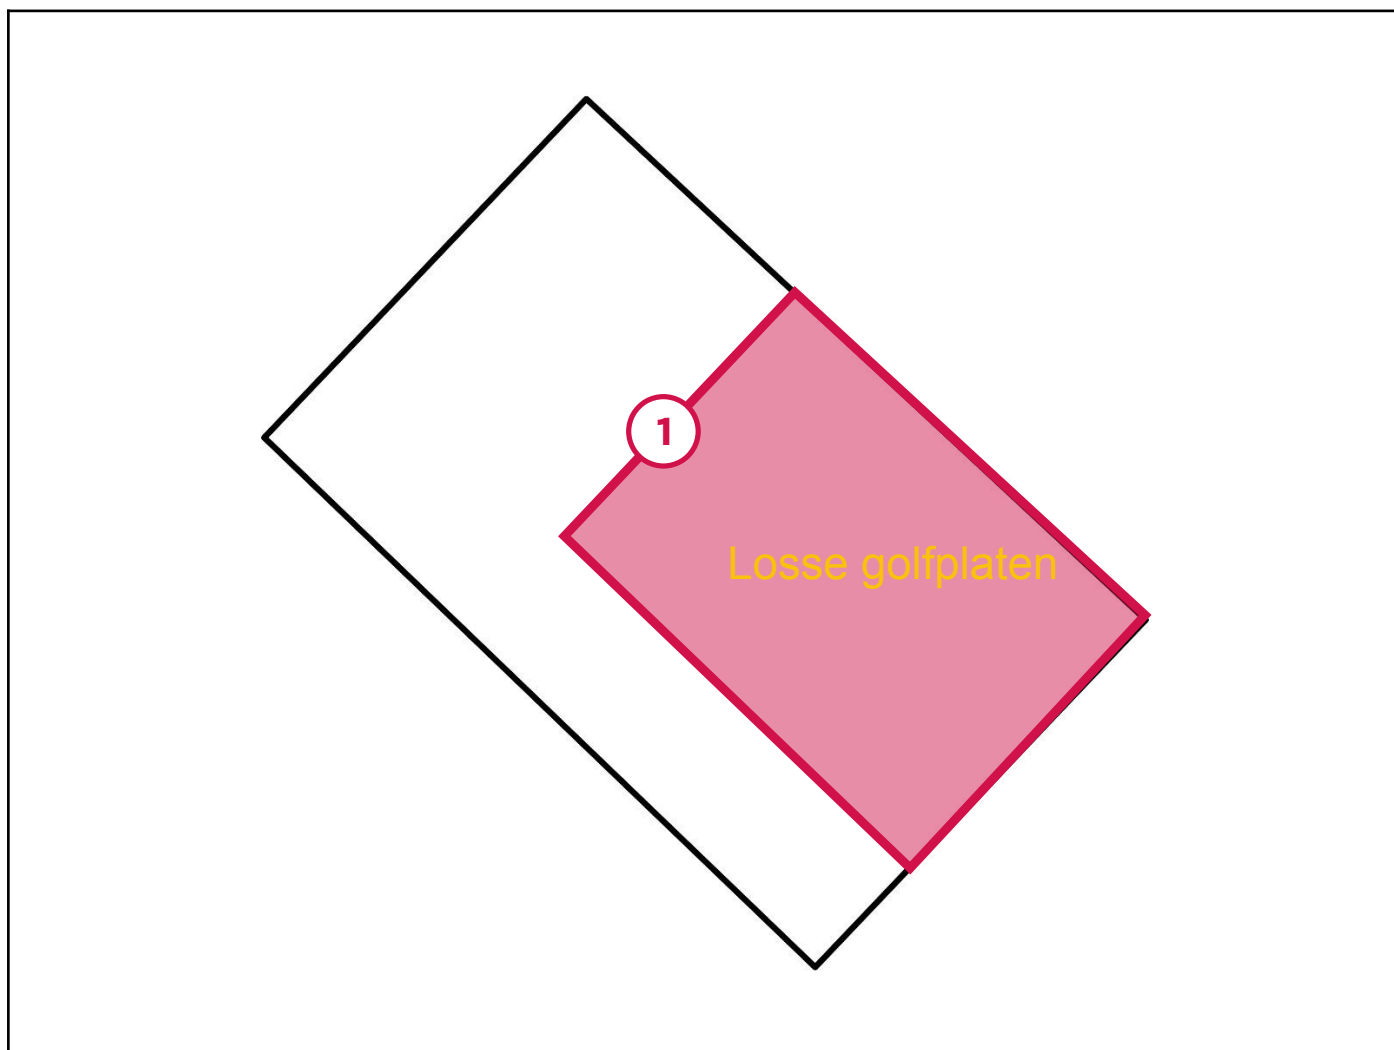
Plan 5.1: Constructie plan tuinberging

Beschrijving	Type	Actie
1. Losse golfplaten	Asbestmateriaal	Dringend verwijderen

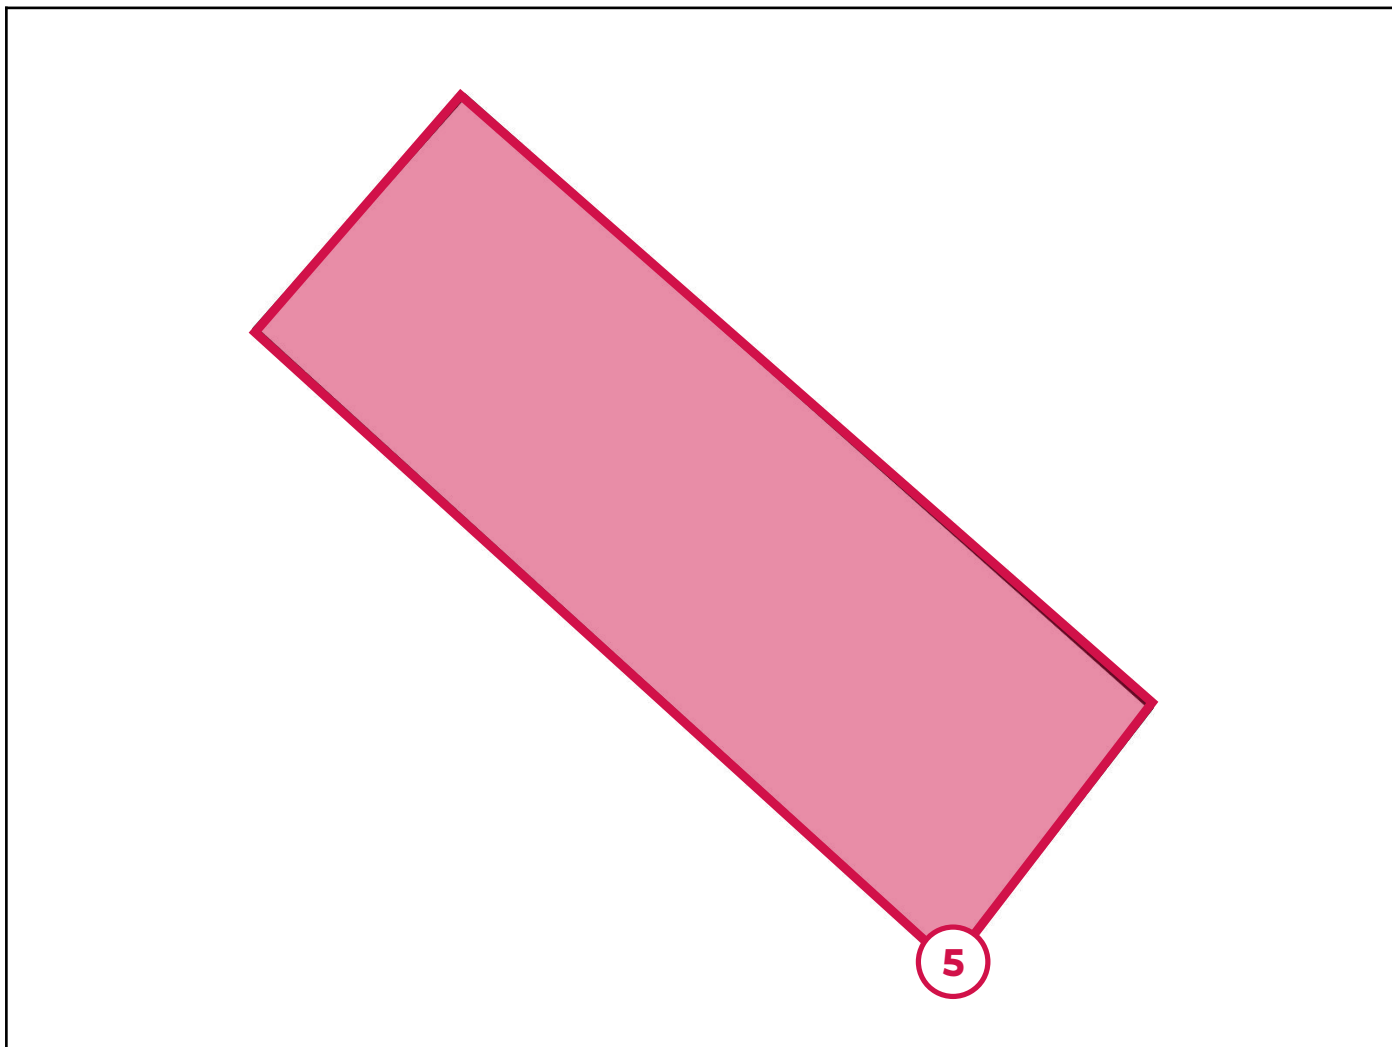
Plan 7.1: Bijgebouw plan kippenstal

Beschrijving	Type	Actie
5. Golfplaten dak	Asbestmateriaal	Dringend verwijderen

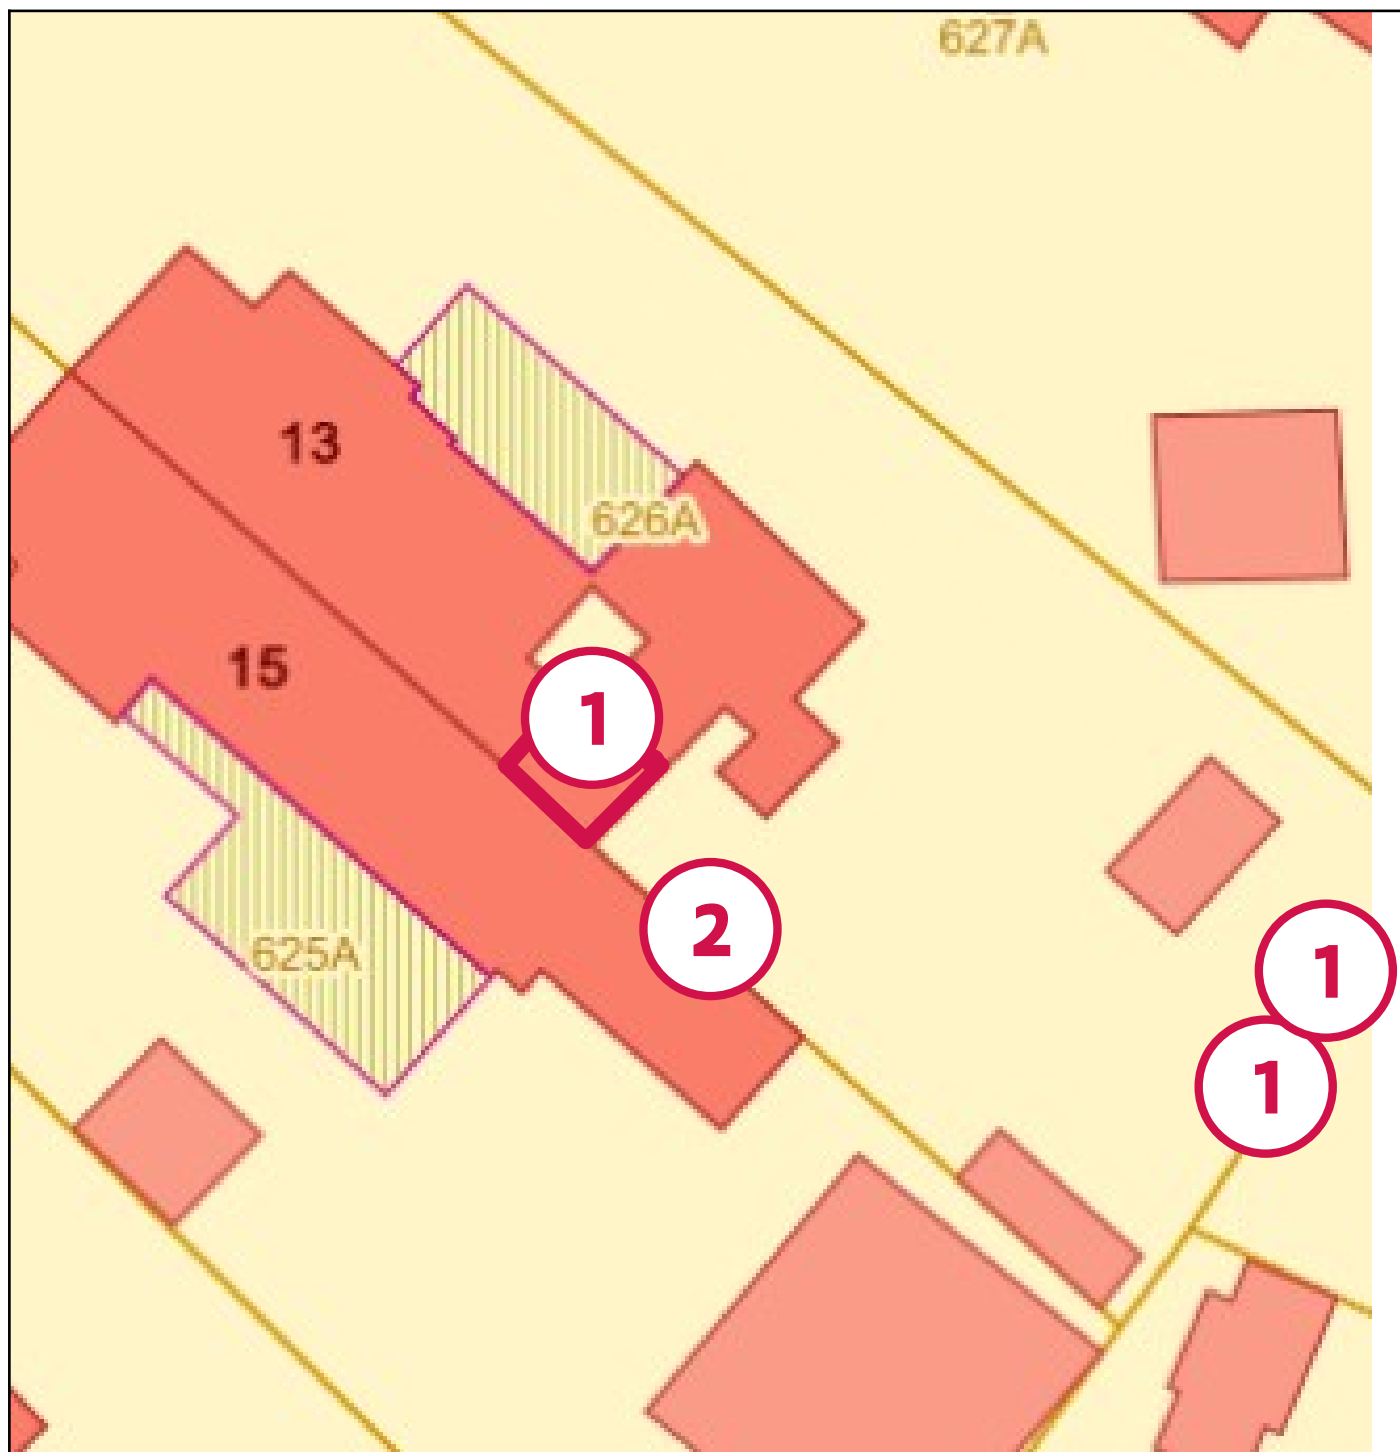
Plan 9.1: Vaststellingen buiten de constructies

Beschrijving	Type	Actie
1. Losse golfplaten	Asbestmateriaal	Dringend verwijderen
2. Losse rookgasafvoerbuis	Asbestmateriaal	Dringend verwijderen

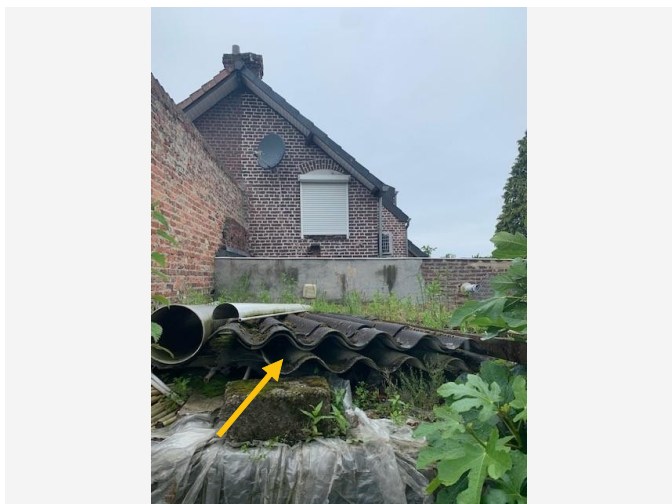
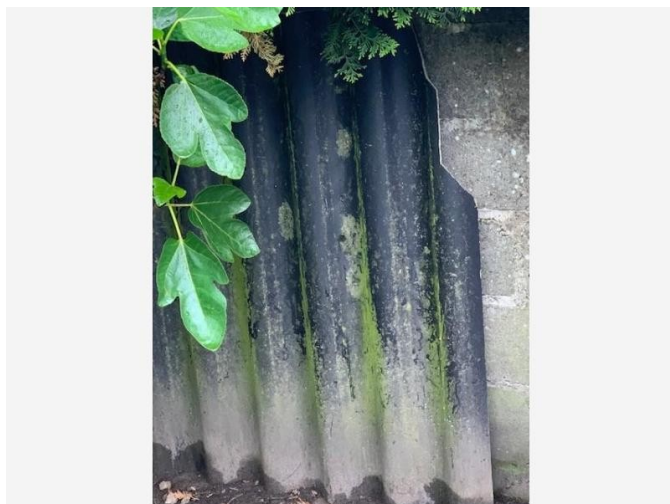
Het asbestmateriaal valt onder de mijlpaal van 2040.

Beschrijving	Losse golfplaten
Type afvalstof	Betreft stock-voorraad of gedemonteerde asbestmaterialen
Aanwezige resten	Golfplaten
Omgeving	Buiten
Primaire drager	Gedemonteerd of buitengebruik gesteld materiaal
Asbestmaterialen	<ul style="list-style-type: none">Dak- en gevelbekleding - Golfplaat
Bindmiddel van asbestmateriaal	Cement
Gebondenheid op basis van bindmiddel	Hecht
Hoeveelheid (gewicht - aantal)	<ul style="list-style-type: none">10,00 kg - 4 stuks
Totaal gewicht	40,00 kg
Eenvoudig bereikbaar	Ja
Identificatiemethode	Vaststelling zonder monsternamen
Opmerking	Losse golfplaten liggen op verschillende plaatsen in de tuin. Hoeveelheid is een schatting.

- Verwijder het asbestafval.

- Eenvoudige handelingen: mag via doe-het-zelf of door werknemer(s) met opleidingsattest eenvoudige handelingen
Voorzichtig op te nemen (handpicking), dubbel te verpakken en af te voeren naar een lokaal containerpark.

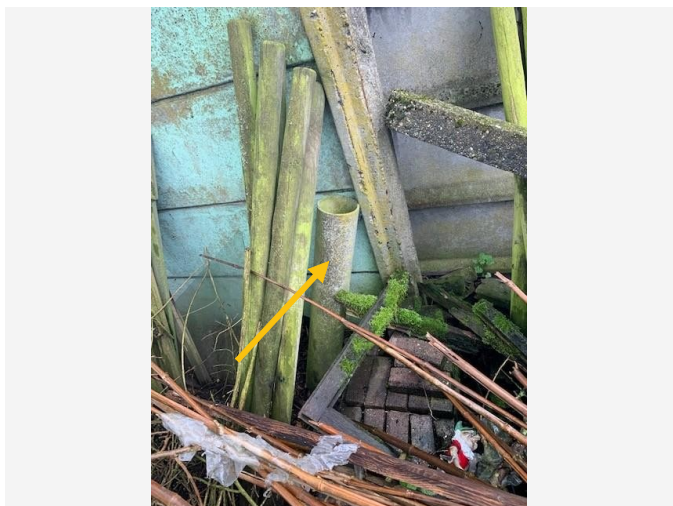
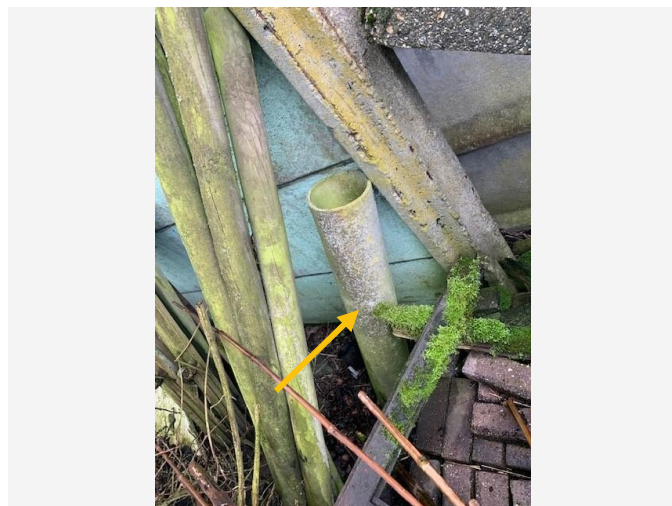
Het asbestmateriaal valt onder de mijlpaal van 2040.

Beschrijving	Losse rookgasafvoerbuis
Type afvalstof	Betreft stock-voorraad of gedemonteerde asbestmaterialen
Aanwezige resten	Buis staat nog in zijn geheel op de grond.
Omgeving	Buiten
Primaire drager	Gedemonteerd of buitengebruik gesteld materiaal
Asbestmaterialen	<ul style="list-style-type: none">• Buis, koker, leiding, pijp, doorvoer
Bindmiddel van asbestmateriaal	Cement
Gebondenheid op basis van bindmiddel	Hecht
Hoeveelheid (gewicht - aantal)	<ul style="list-style-type: none">• 5,00 kg - 1 stuk
Totaal gewicht	5,00 kg
Eenvoudig bereikbaar	Ja
Identificatiemethode	Vaststelling zonder monsternamen

- Verwijder het asbestafval.

- Eenvoudige handelingen: mag via doe-het-zelf of door werknemer(s) met opleidingsattest eenvoudige handelingen
Voorzichtig op te nemen (handpicking), dubbel te verpakken en af te voeren naar een lokaal containerpark.

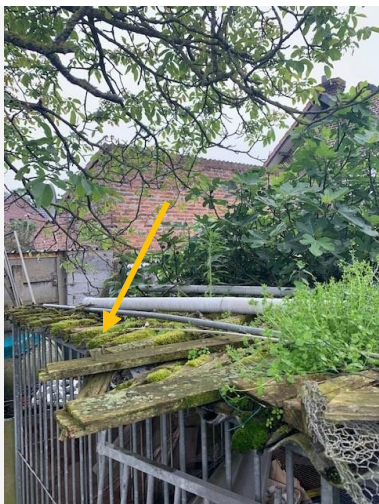
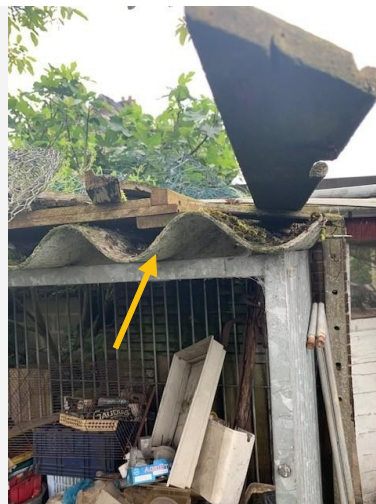
Het asbestmateriaal valt onder de mijlpaal van 2034.

Eindbeoordeling materiaalrisico	Hoog materiaalrisico en/of hoge kans op vezelvrijgave
---------------------------------	---

Gebondenheid	Categorie 1: hechtgebonden in oorsprong
Asbestsoort (vezeltype)	Crocidoliet aanwezig
Asbestconcentratie	Laag (< 50%)
Afschermingsgraad van het gehele materiaal	Geheel of deels vrij aan de buitenlucht
Toestand van het materiaal	Zwaar beschadigd, zwaar verweerd

Beschrijving	Golfplaten dak
Omgeving	Buiten
Primaire drager	Schuin dak
Asbestmateriaal	Dak- en gevelbekleding - Golfplaat
Bindmiddel van asbestmateriaal	Cement
Gebondenheid op basis van bindmiddel	Hecht
Hoeveelheid (oppervlakte - aantal)	<ul style="list-style-type: none">• 15,00 m² - 1 stuk
Totale oppervlakte	15,00 m ²
Eenvoudig bereikbaar	Ja
Bevestigingswijze	<ul style="list-style-type: none">• Geschroefd
Identificatiemethode	Vaststelling zonder monsternamen

- Verwijder dit asbestmateriaal zo snel mogelijk. Volg de toestand goed op.

- Eenvoudige handelingen: enkel door erkend asbestverwijderaar
Ondervloer afdekken, golfplaten voorzichtig verwijderen, extra fixeren, niet breken of gooien, onmiddellijk verpakken en voorzichtig in container met asbestbag plaatsen. De constructiebalken zullen ook gereinigd worden met vochtige doeken en hepa stofzuiger. Alle werknemer(s) moeten wel beschikken over een opleidingsattest eenvoudige handelingen 8u.

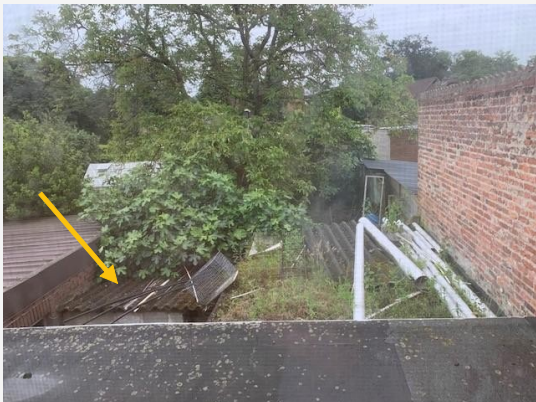
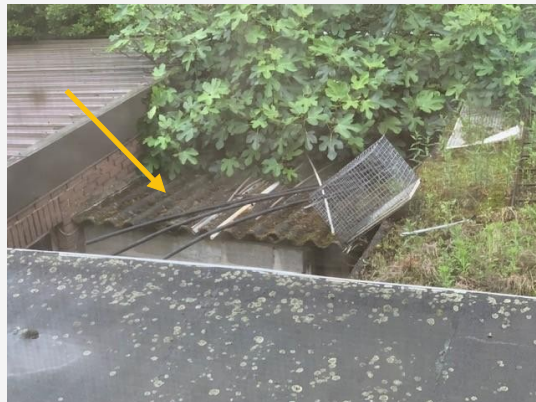
Het asbestmateriaal valt onder de mijlpaal van 2034.

Eindbeoordeling materiaalrisico	Hoog materiaalrisico en/of hoge kans op vezelvrijgave
---------------------------------	---

Gebondenheid	Categorie 1: hechtgebonden in oorsprong
Asbestsoort (vezeltype)	Crocidoliet aanwezig
Asbestconcentratie	Laag (< 50%)
Afschermingsgraad van het gehele materiaal	Geheel of deels vrij aan de buitenlucht
Toestand van het materiaal	Zwaar beschadigd, zwaar verweerd

Beschrijving	Golfplaten dak
Omgeving	Buiten
Primaire drager	Schuin dak
Asbestmateriaal	Dak- en gevelbekleding - Golfplaat
Bindmiddel van asbestmateriaal	Cement
Gebondenheid op basis van bindmiddel	Hecht
Hoeveelheid (oppervlakte - aantal)	• 9,00 m ² - 1 stuk
Totale oppervlakte	9,00 m ²
Eenvoudig bereikbaar	Ja
Bevestigingswijze	• Geschroefd
Identificatiemethode	Vaststelling zonder monsternamen

- Verwijder dit asbestmateriaal zo snel mogelijk. Volg de toestand goed op.

- Eenvoudige handelingen: enkel door erkend asbestverwijderaar
Ondervloer afdekken, golfplaten voorzichtig verwijderen, extra fixeren, niet breken of gooien, onmiddellijk verpakken en voorzichtig in container met asbestbag plaatsen. De constructiebalken zullen ook gereinigd worden met vochtige doeken en hepa stofzuiger. Alle werknemer(s) moeten wel beschikken over een opleidingsattest eenvoudige handelingen 8u.

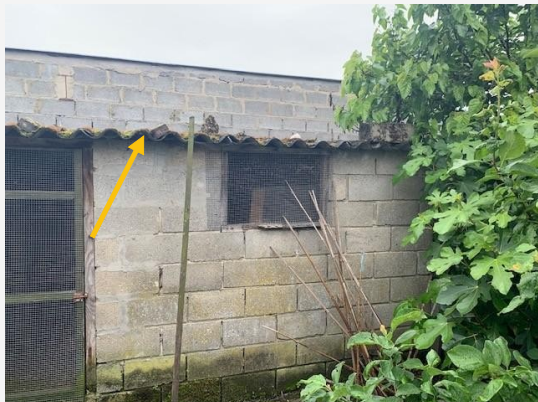
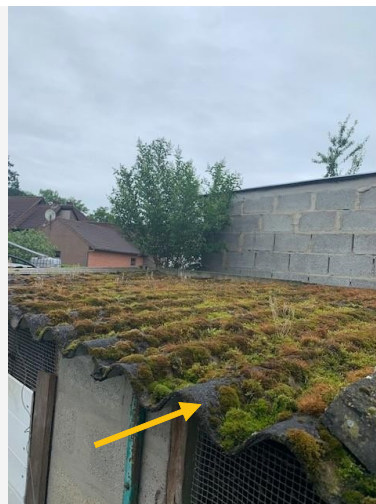
Het asbestmateriaal valt onder de mijlpaal van 2034.

Eindbeoordeling materiaalrisico	Hoog materiaalrisico en/of hoge kans op vezelvrijgave
---------------------------------	---

Gebondenheid	Categorie 1: hechtgebonden in oorsprong
Asbestsoort (vezeltype)	Crocidoliet aanwezig
Asbestconcentratie	Laag (< 50%)
Afschermingsgraad van het gehele materiaal	Geheel of deels vrij aan de buitenlucht
Toestand van het materiaal	Zwaar beschadigd, zwaar verweerd

Beschrijving	Golfplaten dak
Omgeving	Buiten
Primaire drager	Schuin dak
Asbestmateriaal	Dak- en gevelbekleding - Golfplaat
Bindmiddel van asbestmateriaal	Cement
Gebondenheid op basis van bindmiddel	Hecht
Hoeveelheid (oppervlakte - aantal)	• 27,00 m ² - 1 stuk
Totale oppervlakte	27,00 m ²
Eenvoudig bereikbaar	Ja
Bevestigingswijze	• Geschroefd
Identificatiemethode	Vaststelling zonder monsternamen

- Verwijder dit asbestmateriaal zo snel mogelijk. Volg de toestand goed op.

- Eenvoudige handelingen: enkel door erkend asbestverwijderaar
Ondervloer afdekken, golfplaten voorzichtig verwijderen, extra fixeren, niet breken of gooien, onmiddellijk verpakken en voorzichtig in container met asbestbag plaatsen. De constructiebalken zullen ook gereinigd worden met vochtige doeken en hepa stofzuiger. Alle werknemer(s) moeten wel beschikken over een opleidingsattest eenvoudige handelingen 8u.

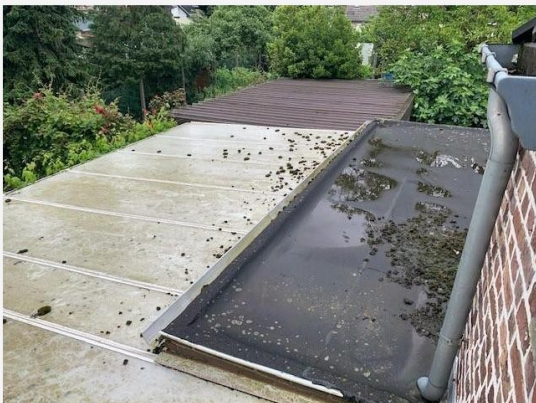
Situeringfoto

Permanente beperking

Reden: Het onderzoek kan niet uitgevoerd worden binnen de bepalingen van de Welzijnswet

Uitleg van de asbestdeskundige: Er kan geen veilige inspectie van het plat dak gebeuren, aangezien er geen veiligheidsmaatregelen getroffen zijn (geen omheining, borduur). Staalname wordt niet aangeraden wegens risico op waterlekkage.

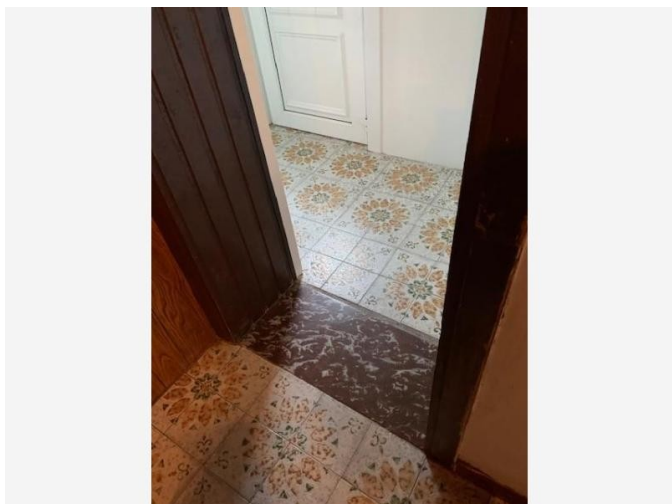
Vrije foto

Bepaalde vloeren en muren (keuken, badkamer) op het gelijkvloers werden afgewerkt met tegels. Het is mogelijk dat deze met asbest tegellijm bevestigd zijn (lijm heeft een typische zwarte kleur). Als u zwarte tegellijm tegenkomt, laat u hiervan eerst een

staal nemen vooraleer u verder gaat met de werken.

Plafonds: afgewerkt met hout of gipsplaten, er kon niet vastgesteld worden wat er zich hieronder bevindt.

Dak hoofdgebouw werd volledig gerenoveerd in 2015. Bewijs factuur is in bezit van de eigenaar.

Veranda en serre: geen asbestverdachte materialen teruggevonden.

Garage en kelder: geen asbestverdachte materialen teruggevonden.

-Laat u altijd bijstaan door een ervaren asbestverwijderaar of erkend asbestsaneringsbedrijf bij verwijdering van asbesttoepassingen.

-Als u twijfelt of er ergens asbest inzit, neemt u best contact op met de asbestdeskundige. Eventueel kunnen er bijkomende stalen genomen worden om asbestaanwezigheid uit te sluiten.

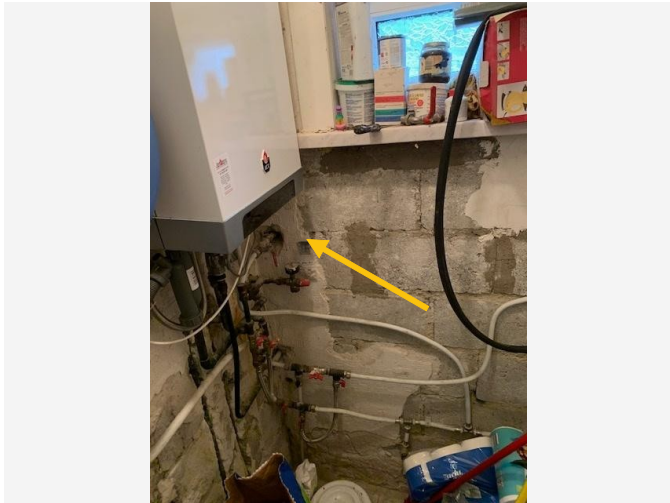
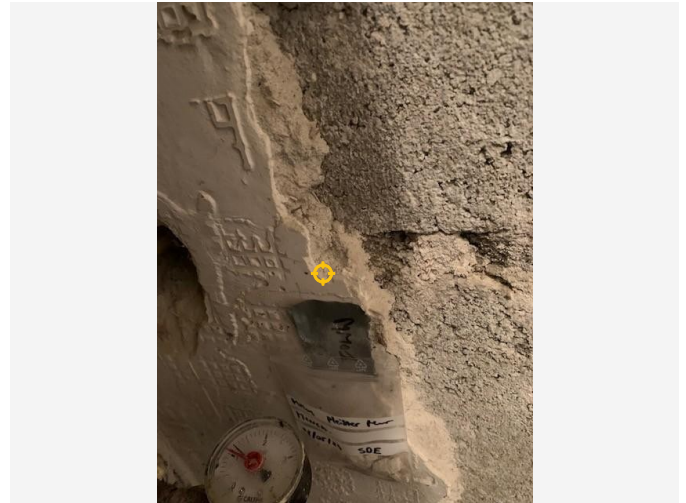
Geen asbest

#	Type	Referentie	Resultaat
8.1	Mengmonster	MM01	Geen asbest

Beschrijving	Pleister Muur
Omgeving	Binnen
Primaire drager	Binnenwand
