Asbestinventarisatetest

Oude Baan 63, 3630 Maasmechelen

Attestnummer : 20240226-000190.000

Niet-asbestveilig

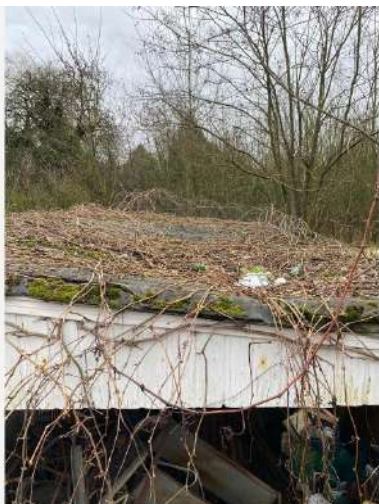
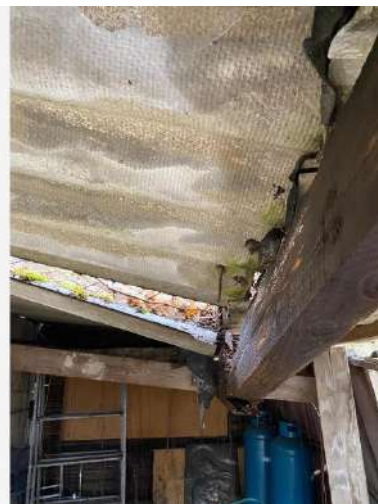
Eindbeoordeling materiaalrisico	Hoog materiaalrisico en/of hoge kans op vezelvrijgave
---------------------------------	---

Gebondenheid	Categorie 1: hechtgebonden in oorsprong
Asbestsoort (vezeltype)	Crocidoliet aanwezig
Asbestconcentratie	Laag (< 50%)
Afschermingsgraad van het gehele materiaal	Geheel of deels (ook) vrij aan de binnenlucht
Toestand van het materiaal	Zwaar beschadigd, zwaar verweerd

Beschrijving	Golfplaten daken achterbouw & garage
Omgeving	Binnen
Primaire drager	Schuin dak
Asbestmateriaal	Dak- en gevelbekleding - Golfplaat
Bindmiddel van asbestmateriaal	Cement
Gebondenheid op basis van bindmiddel	Hecht
Hoeveelheid (oppervlakte - aantal)	• 90,00 m ² - 1 stuk
Totale oppervlakte	90,00 m ²
Eenvoudig bereikbaar	Ja

- Zorg voor een veilig beheer en verwijder dit asbestmateriaal wanneer het bij werken eenvoudig bereikbaar wordt. Controleer de toestand jaarlijks op wijzigingen.
- Verwijder dit asbestmateriaal zo snel mogelijk. Volg de toestand goed op.

- Eenvoudige handelingen: mag via doe-het-zelf of door werknemer(s) met opleidingsattest eenvoudige handelingen
Het ingevallen en sterk verweerd dak van de garage is best onmiddellijk te verwijderen. De andere daken zijn veilig te behouden en bij werken te verwijderen. Gezien het totaal volume (90 m²) en de verbrokkeling van het dak van de garage is dit best te gebeuren door een aannemer met het opleidingsattest eenvoudige handelingen.

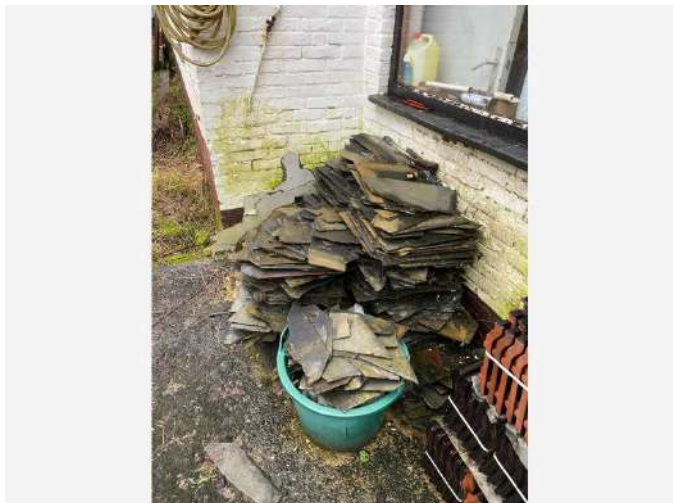
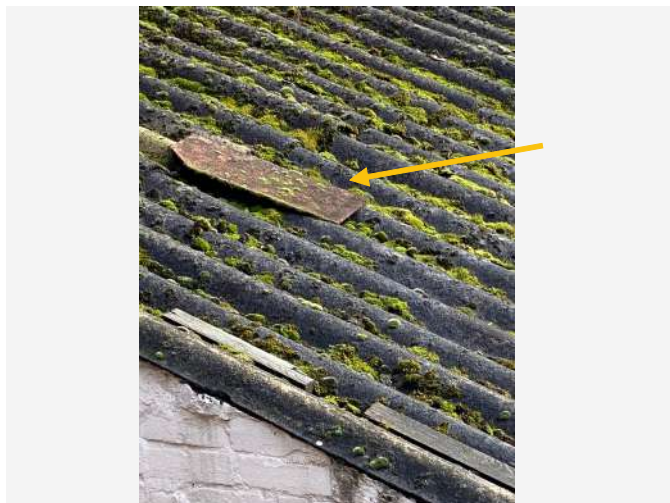
Fiche 2: Leien & brokken menuiserieplaat op diverse plaatsen

Beschrijving	Leien & brokken menuiseriteplaat op diverse plaatsen
Type afvalstof	Betreft stock-voorraad of gedemonteerde asbestmaterialen
Aanwezige resten	Het leien dak werd recentelijk vernieuwd door een pannen dak. De leien lagen buiten achter opgestapeld samen met een deel menuiserite platen (vermoedelijk onderdak). Maar stukken en brokken lei en menuiserite kwam je overal tegen. Op het cementen tussendak, op het golfplaten dak, meerdere stukken gewoon ergens op de grond langs de woning.
Omgeving	Buiten
Primaire drager	Schuin dak
Asbestmaterialen	<ul style="list-style-type: none">• Dak- en gevelbekleding - Lei, shingle• Plaat, paneel, tablet - Type Menuiserite
Bindmiddel van asbestmateriaal	Cement
Gebondenheid op basis van bindmiddel	Hecht
Hoeveelheid (gewicht - aantal)	<ul style="list-style-type: none">• 150,00 kg - 1 stuk
Totaal gewicht	150,00 kg
Eenvoudig bereikbaar	Ja
Identificatiemethode	Vaststelling zonder monsternamen

- Verwijder het asbestafval.

- Eenvoudige handelingen: mag via doe-het-zelf of door werknemer(s) met opleidingsattest eenvoudige handelingen
Het verwijderen van dit afval kan zelf in een asbestzak afgevoerd worden naar het containerpark.

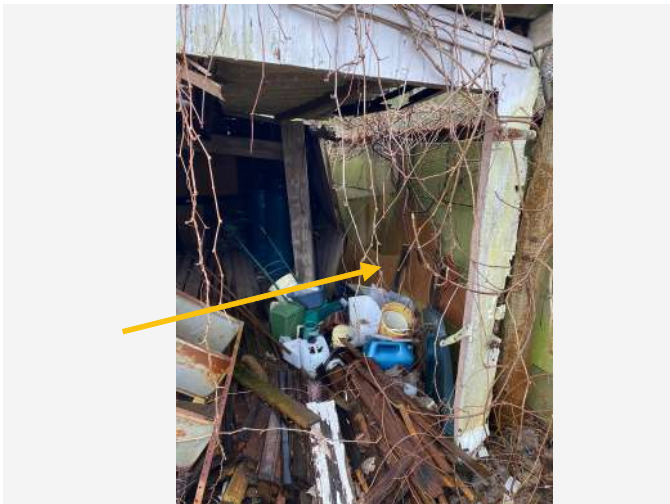
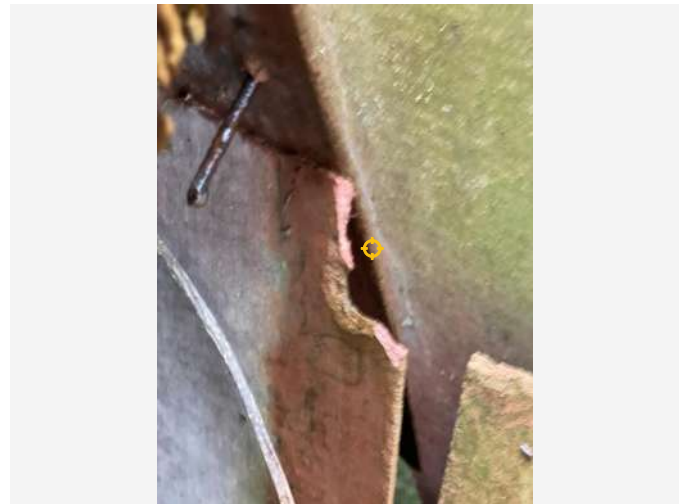
Eindbeoordeling materiaalrisico	Hoog materiaalrisico en/of hoge kans op vezelvrijgave
---------------------------------	---

Gebondenheid	Categorie 1: hechtgebonden in oorsprong
Asbestsoort (vezeltype)	Alleen chrysotiel
Asbestconcentratie	Laag (< 50%)
Afschermingsgraad van het gehele materiaal	Geheel of deels (ook) vrij aan de binnenlucht
Toestand van het materiaal	Zwaar beschadigd, zwaar verweerd

#	Type	Referentie	Resultaat
3.1	Puntmonster	1502ME01	Chrysotiel

Beschrijving	Ingevallen menuiseriten rechtergevel garage.
Omgeving	Grenst aan binnen- en buitenlucht
Primaire drager	Binnenwand
Asbestmateriaal	Plaat, paneel, tablet - Type Menuiserite
Bindmiddel van asbestmateriaal	Cement
Gebondenheid op basis van bindmiddel	Hecht
Hoeveelheid (oppervlakte - dikte - aantal)	• 15,00 m ² - 0,20 cm - 1 stuk
Totaal volume	0,03 m ³

- Verwijder dit asbestmateriaal zo snel mogelijk. Volg de toestand goed op.

- Eenvoudige handelingen: mag via doe-het-zelf of door werknemer(s) met opleidingsattest eenvoudige handelingen
Het verwijderen van deze genagelde en deels ingevallen en afgebroken platen is best uit te voeren door een aannemer met opleidingsattest eenvoudige handelingen.

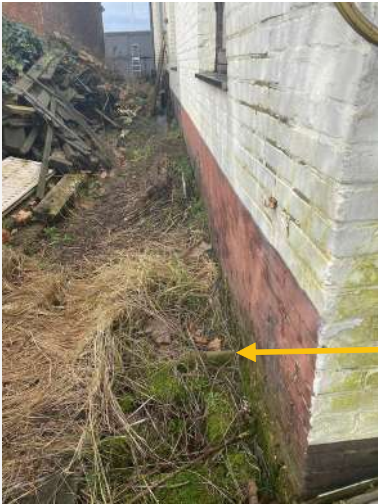
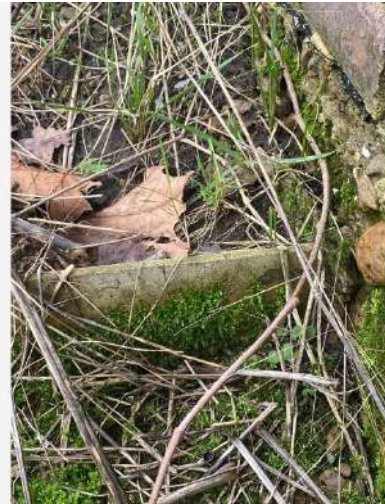
Eindbeoordeling materiaalrisico	Hoog materiaalrisico en/of hoge kans op vezelvrijgave
---------------------------------	---

Gebondenheid	Categorie 1: hechtgebonden in oorsprong
Asbestsoort (vezeltype)	Crocidoliet aanwezig
Asbestconcentratie	Laag (< 50%)
Afschermingsgraad van het gehele materiaal	Geheel of deels vrij aan de buitenlucht
Toestand van het materiaal	Zwaar beschadigd, zwaar verweerd

Beschrijving	Boordsteen menuiserie
Omgeving	Buiten
Primaire drager	Afboording, omheining...
Asbestmateriaal	Plaat, paneel, tablet - Type Menuiserie
Bindmiddel van asbestmateriaal	Cement
Gebondenheid op basis van bindmiddel	Hecht
Hoeveelheid (oppervlakte - dikte - aantal)	• 0,40 m ² - 0,20 cm - 1 stuk
Totaal volume	< 0,001 m ³
Eenvoudig bereikbaar	Ja
Bevestigingswijze	• Geklemd
Identificatiemethode	Vaststelling zonder monsternamen

- Verwijder dit asbestmateriaal zo snel mogelijk. Volg de toestand goed op.

- Eenvoudige handelingen: mag via doe-het-zelf of door werknemer(s) met opleidingsattest eenvoudige handelingen
Deze plaat zit vast in de grond en kan makkelijk zelf worden verwijderd en in een asbestzak afgevoerd worden naar het containerpark.

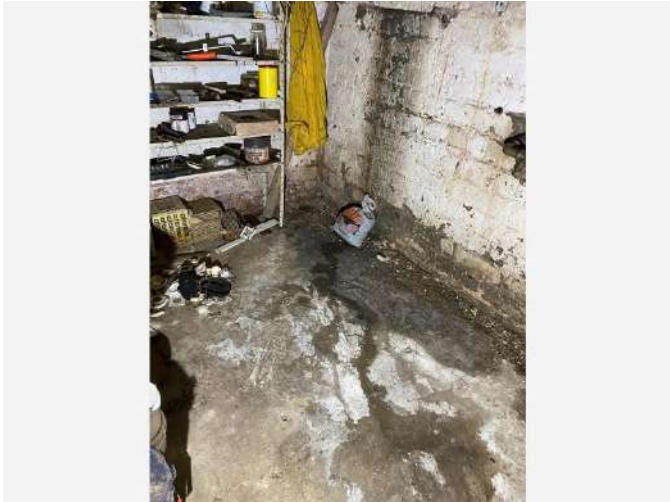
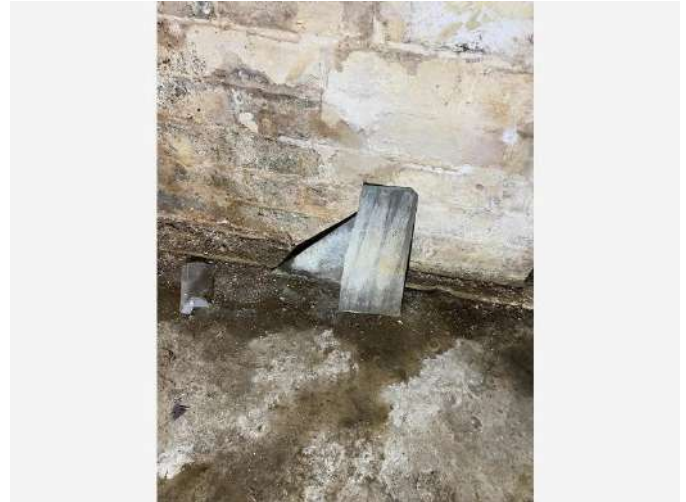
Fiche 5: Twee losse stukken menuiserie plaat in de kelder

Beschrijving	Twee losse stukken menuiserite plaat in de kelder
Type afvalstof	Betreft stock-voorraad of gedemonteerde asbestmaterialen
Aanwezige resten	Twee afgebroken stukken menuiserite
Omgeving	Binnen
Primaire drager	Gedemonteerd of buitengebruik gesteld materiaal
Asbestmaterialen	<ul style="list-style-type: none">• Plaat, paneel, tablet - Type Menuiserite
Bindmiddel van asbestmateriaal	Cement
Gebondenheid op basis van bindmiddel	Hecht
Hoeveelheid (gewicht - aantal)	<ul style="list-style-type: none">• 1,00 kg - 2 stuks
Totaal gewicht	2,00 kg
Eenvoudig bereikbaar	Ja
Identificatiemethode	Vaststelling zonder monsternamen

- Verwijder het asbestafval.

- Eenvoudige handelingen: mag via doe-het-zelf of door werknemer(s) met opleidingsattest eenvoudige handelingen
Deze stukken kunnen zelf worden verwijderd en in een asbestzak afgevoerd worden naar het containerpark.

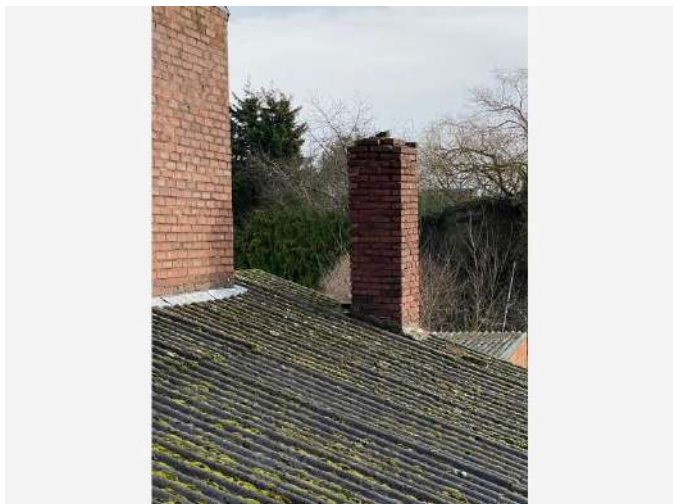
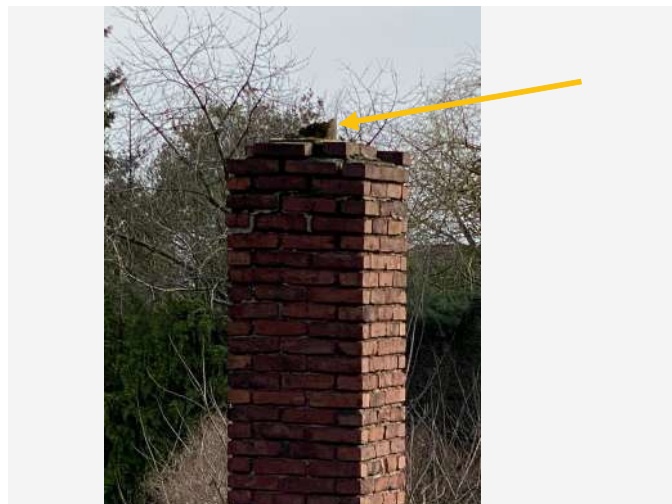
Eindbeoordeling materiaalrisico	Hoog materiaalrisico en/of hoge kans op vezelvrijgave
---------------------------------	---

Gebondenheid	Categorie 1: hechtgebonden in oorsprong
Asbestsoort (vezeltype)	Crocidoliet aanwezig
Asbestconcentratie	Laag (< 50%)
Afschermingsgraad van het gehele materiaal	Geheel of deels vrij aan de buitenlucht
Toestand van het materiaal	Zwaar beschadigd, zwaar verweerd

Beschrijving	Afgebroken cementen schoorsteen
Omgeving	Buiten
Primaire drager	HVAC infrastructuur en uitrusting
Asbestmateriaal	Buis, koker, leiding, pijp, doorvoer
Bindmiddel van asbestmateriaal	Cement
Gebondenheid op basis van bindmiddel	Hecht
Hoeveelheid (lengte - omtrek - dikte - aantal)	<ul style="list-style-type: none">• 35,00 m - 30,00 cm - 0,50 cm - 1 stuk
Totaal volume	0,053 m ³
Eenvoudig bereikbaar	Ja
Bevestigingswijze	<ul style="list-style-type: none">• Verlijmd, ingegoten, versmeerd
Identificatiemethode	Vaststelling zonder monsternamen

- Zorg voor een veilig beheer en verwijder dit asbestmateriaal wanneer het bij werken eenvoudig bereikbaar wordt. Controleer de toestand jaarlijks op wijzigingen.

- Eenvoudige handelingen: mag via doe-het-zelf of door werknemer(s) met opleidingsattest eenvoudige handelingen
Het verwijderen van deze afgebroken schoorsteenpijp vereist een aannemer met opleidingsattest eenvoudige handelingen.

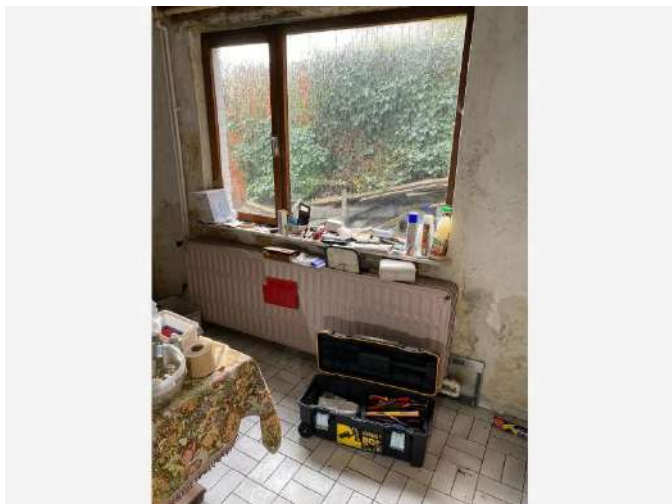
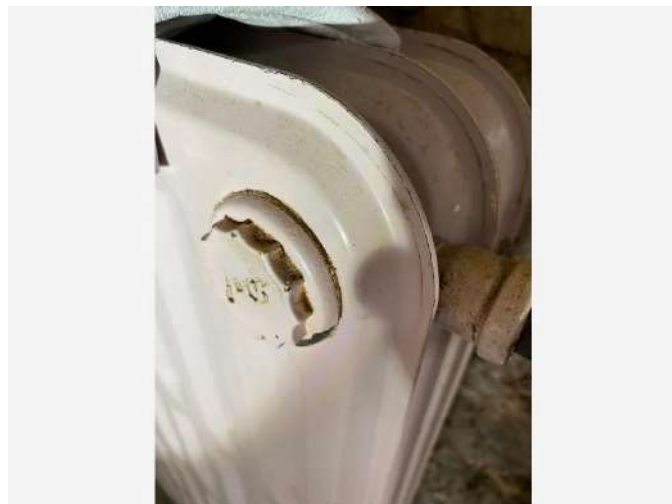
Eindbeoordeling materiaalrisico	Verhoogd materiaalrisico en/of verhoogde kans op vezelvrijgave
---------------------------------	--

Gebondenheid	Categorie 3: niet-hechtgebonden met weinig of geen matrix
Asbestsoort (vezeltype)	Crocidoliet aanwezig
Asbestconcentratie	Hoog ($\geq 50\%$)
Afschermingsgraad van het gehele materiaal	Enkel randen niet afgeschermd maar geen contact met binnenluchtstromen
Toestand van het materiaal	Matig beschadigd, matig verweerd

Beschrijving	Radiatoren binnen
Omgeving	Binnen
Primaire drager	HVAC infrastructuur en uitrusting
Asbestmateriaal	Pakking, dichting
Bindmiddel van asbestmateriaal	Weinig of geen bindmiddel (textiel, bevloeking, ...)
Gebondenheid op basis van bindmiddel	Niet-hechtgebonden
Hoeveelheid (gewicht - aantal)	<ul style="list-style-type: none">• 25,00 kg - 4 stuks
Totaal gewicht	100,00 kg
Eenvoudig bereikbaar	Ja
Bevestigingswijze	<ul style="list-style-type: none">• Geschroefd
Identificatiemethode	Vaststelling zonder monsternamen

- Zorg voor een veilig beheer en verwijder dit asbestmateriaal wanneer het bij werken eenvoudig bereikbaar wordt. Controleer de toestand jaarlijks op wijzigingen.

- Eenvoudige handelingen: mag via doe-het-zelf of door werknemer(s) met opleidingsattest eenvoudige handelingen
Om technische redenen is het best dat deze radiatoren verwijderd worden door een aannemer met opleidingsattest eenvoudige handelingen.

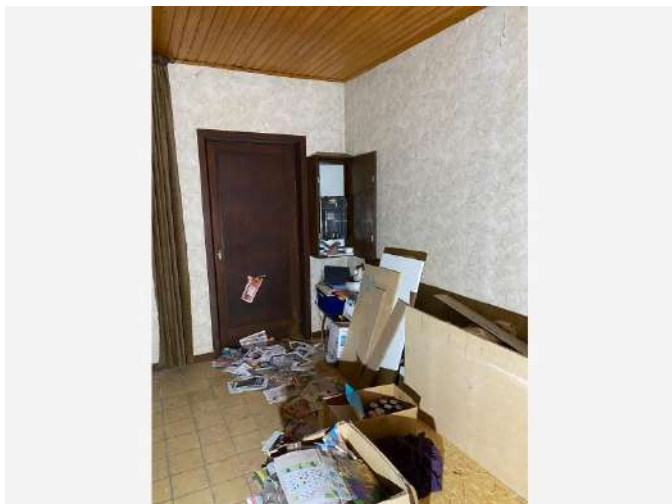
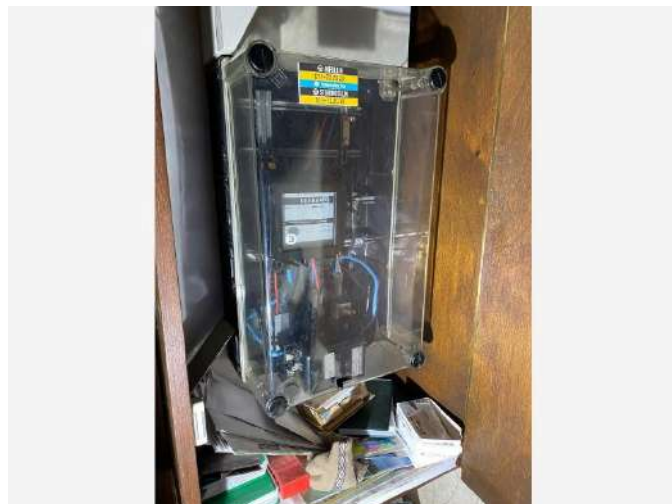
Eindbeoordeling materiaalrisico	Verhoogd materiaalrisico en/of verhoogde kans op vezelvrijgave
---------------------------------	--

Gebondenheid	Categorie 1: hechtgebonden in oorsprong
Asbestsoort (vezeltype)	Crocidoliet aanwezig
Asbestconcentratie	Laag (< 50%)
Afschermingsgraad van het gehele materiaal	Geheel of deels (ook) vrij aan de binnenlucht
Toestand van het materiaal	Licht beschadigd, licht verweerd. Intact materiaal type Pical – asbestboard of categorie III 'gebondenheid'

Beschrijving	Bakelieten meter en schakelaar
Omgeving	Binnen
Primaire drager	Communicatie en elektrische infrastructuur en uitrusting
Asbestmateriaal	Plaat, paneel, tablet - Type Bakeliet
Bindmiddel van asbestmateriaal	Kunststof of -hars
Gebondenheid op basis van bindmiddel	Hecht
Hoeveelheid (oppervlakte - dikte - aantal)	• 0,20 m ² - 0,20 cm - 2 stuks
Totaal volume	< 0,001 m ³
Eenvoudig bereikbaar	Ja
Bevestigingswijze	• Geschroefd
Identificatiemethode	Vaststelling zonder monsternamen

- Zorg voor een veilig beheer en verwijder dit asbestmateriaal wanneer het bij werken eenvoudig bereikbaar wordt. Controleer de toestand jaarlijks op wijzigingen.

- Eenvoudige handelingen: mag via doe-het-zelf of door werknemer(s) met opleidingsattest eenvoudige handelingen
De bakelieten meter zal bij de vervanging door een digitale meter door de installateur worden meegenomen.
De schakelaar kan zelf worden losgeschroefd en in een asbestzak afgevoerd worden naar het containerpark.

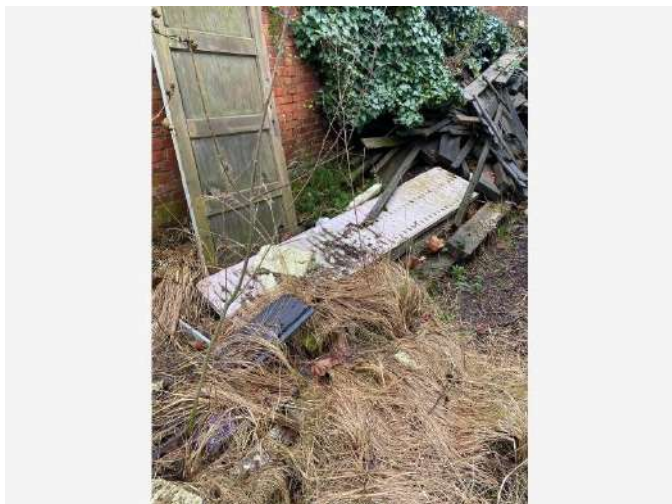
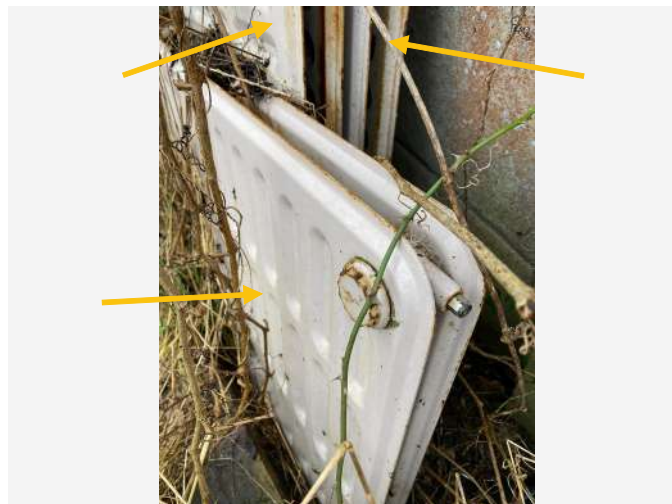
Eindbeoordeling materiaalrisico	Verhoogd materiaalrisico en/of verhoogde kans op vezelvrijgave
---------------------------------	--

Beschrijving	Radiatoren buiten
Omgeving	Buiten
Primaire drager	HVAC infrastructuur en uitrusting
Asbestmateriaal	Pakking, dichting
Bindmiddel van asbestmateriaal	Weinig of geen bindmiddel (textiel, bevlokkings, ...)
Gebondenheid op basis van bindmiddel	Niet-hechtgebonden
Hoeveelheid (gewicht - aantal)	<ul style="list-style-type: none"> 25,00 kg - 4 stuks
Totaal gewicht	100,00 kg
Eenvoudig bereikbaar	Ja
Bevestigingswijze	<ul style="list-style-type: none"> Los (al dan niet bedekt)

Identificatiemethode	Vaststelling zonder monstername
Destructieve handeling voor identificatie	Nee
Opmerking	Drie kleinere radiatoren links tegen de garage en één lange radiator op de grond langs de woning.

- Verwijder dit asbestmateriaal zo snel mogelijk. Volg de toestand goed op.

- Eenvoudige handelingen: mag via doe-het-zelf of door werknemer(s) met opleidingsattest eenvoudige handelingen
Deze losse elementen buiten op de grond en tegen de garage kunnen zelf verwijderd worden in een asbestzak en afgevoerd worden naar het containerpark.

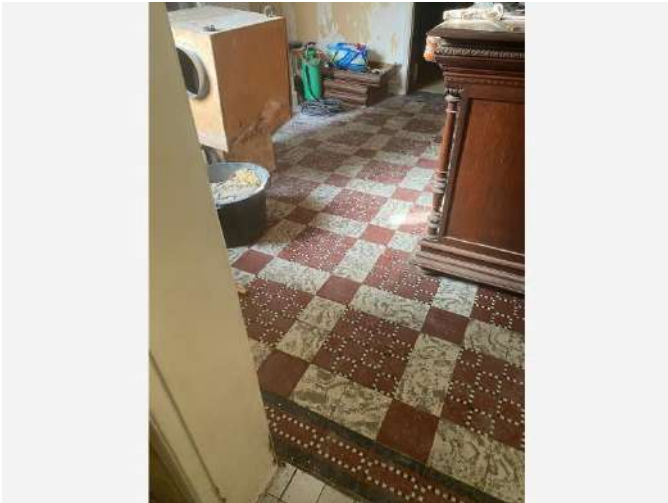
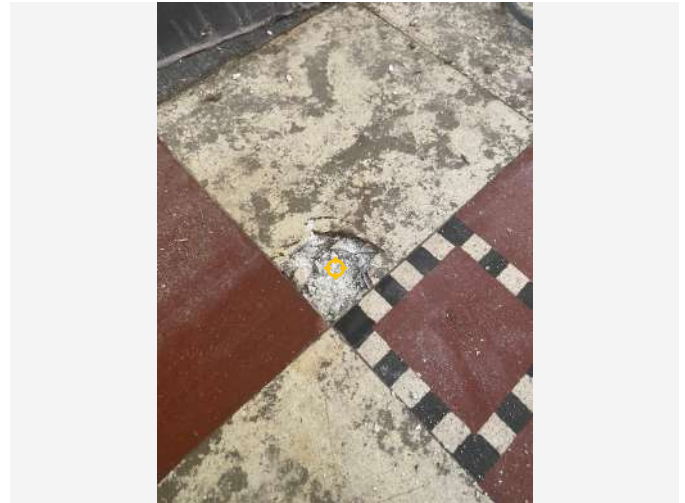
Fiche 14: Tegel binnenvloer

Geen asbest

Beschrijving	Tegel binnenvloer
Omgeving	Binnen
Primaire drager	Vloer
Bindmiddel van materiaal	Cement

Gebondenheid op basis van bindmiddel	Hecht
Hoeveelheid (oppervlakte - dikte - aantal)	• 22,00 m ² - 1,50 cm - 1 stuk
Totaal volume	0,33 m ³
Identificatiemethode	Vaststelling met monstername
Destructieve handeling voor identificatie	Nee

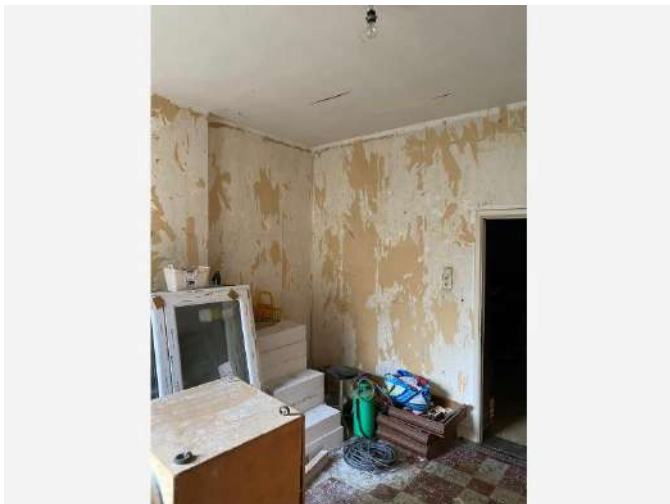
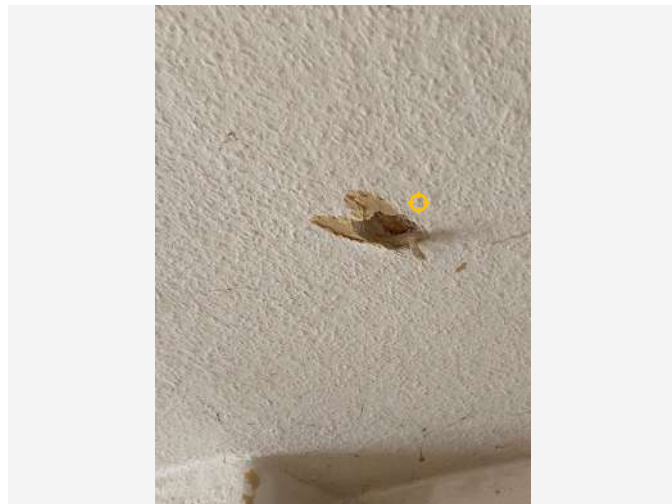
Fiche 16: Pleister plafond

Geen asbest

Beschrijving	Pleister plafond
Omgeving	Binnen
Primaire drager	Plafond
Bindmiddel van materiaal	Gips - kalk

Gebondenheid op basis van bindmiddel	Niet-hechtgebonden
Hoeveelheid (oppervlakte - dikte - aantal)	• 22,00 m ² - 1,50 cm - 1 stuk
Totaal volume	0,33 m ³
Identificatiemethode	Vaststelling met monstername
Destructieve handeling voor identificatie	Nee
Opmerking	Maar 2 kamers met zichtbare pleister. De rest nog in verbouwing, plaat en beton.

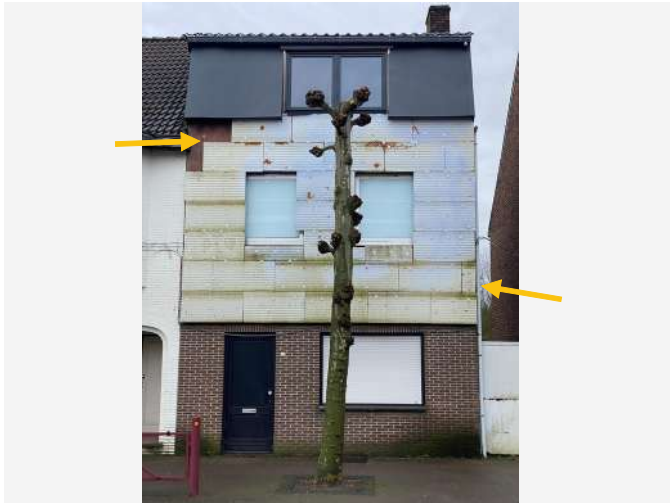
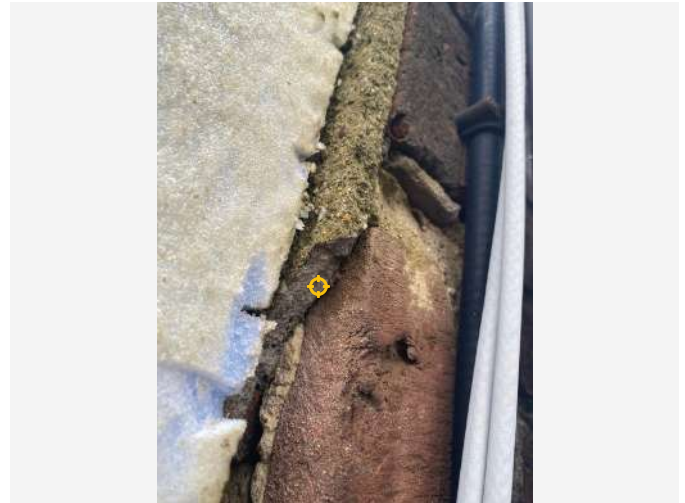
Fiche 18: Crepi voorgevel

Geen asbest

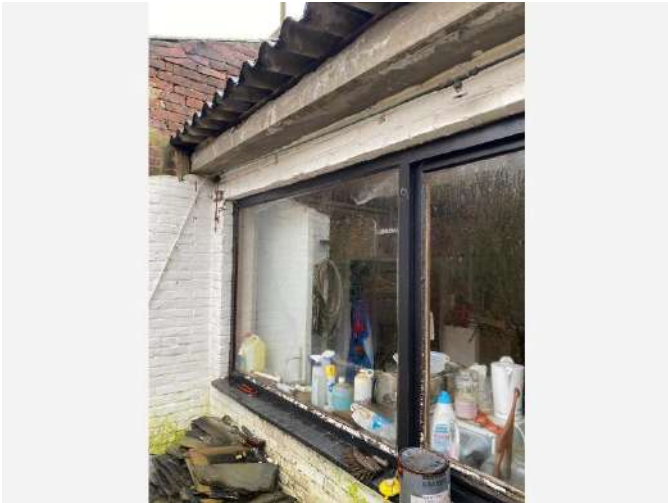
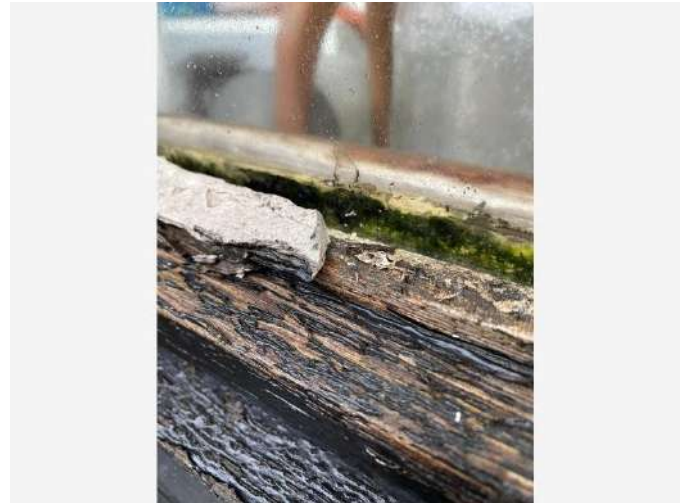
Fiche 19: Mastiek 3 buitenvensters

Geen asbest

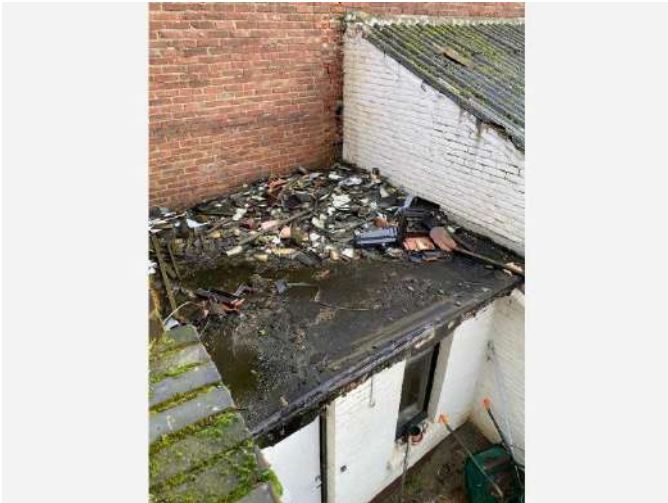
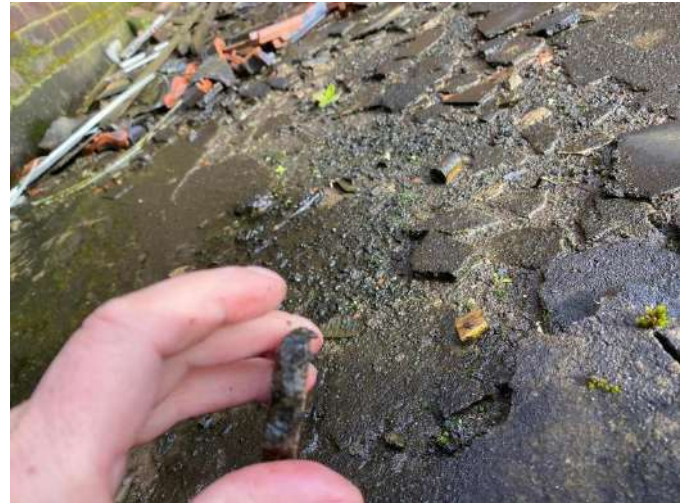
Fiche 20: Twee cementen daken

Geen asbest
