Asbestinventarisatetest

Dokter Haubenlaan 56, 3630 Maasmechelen

Attestnummer : 20241015-000231.000

Uitgegeven op : 15.10.2024

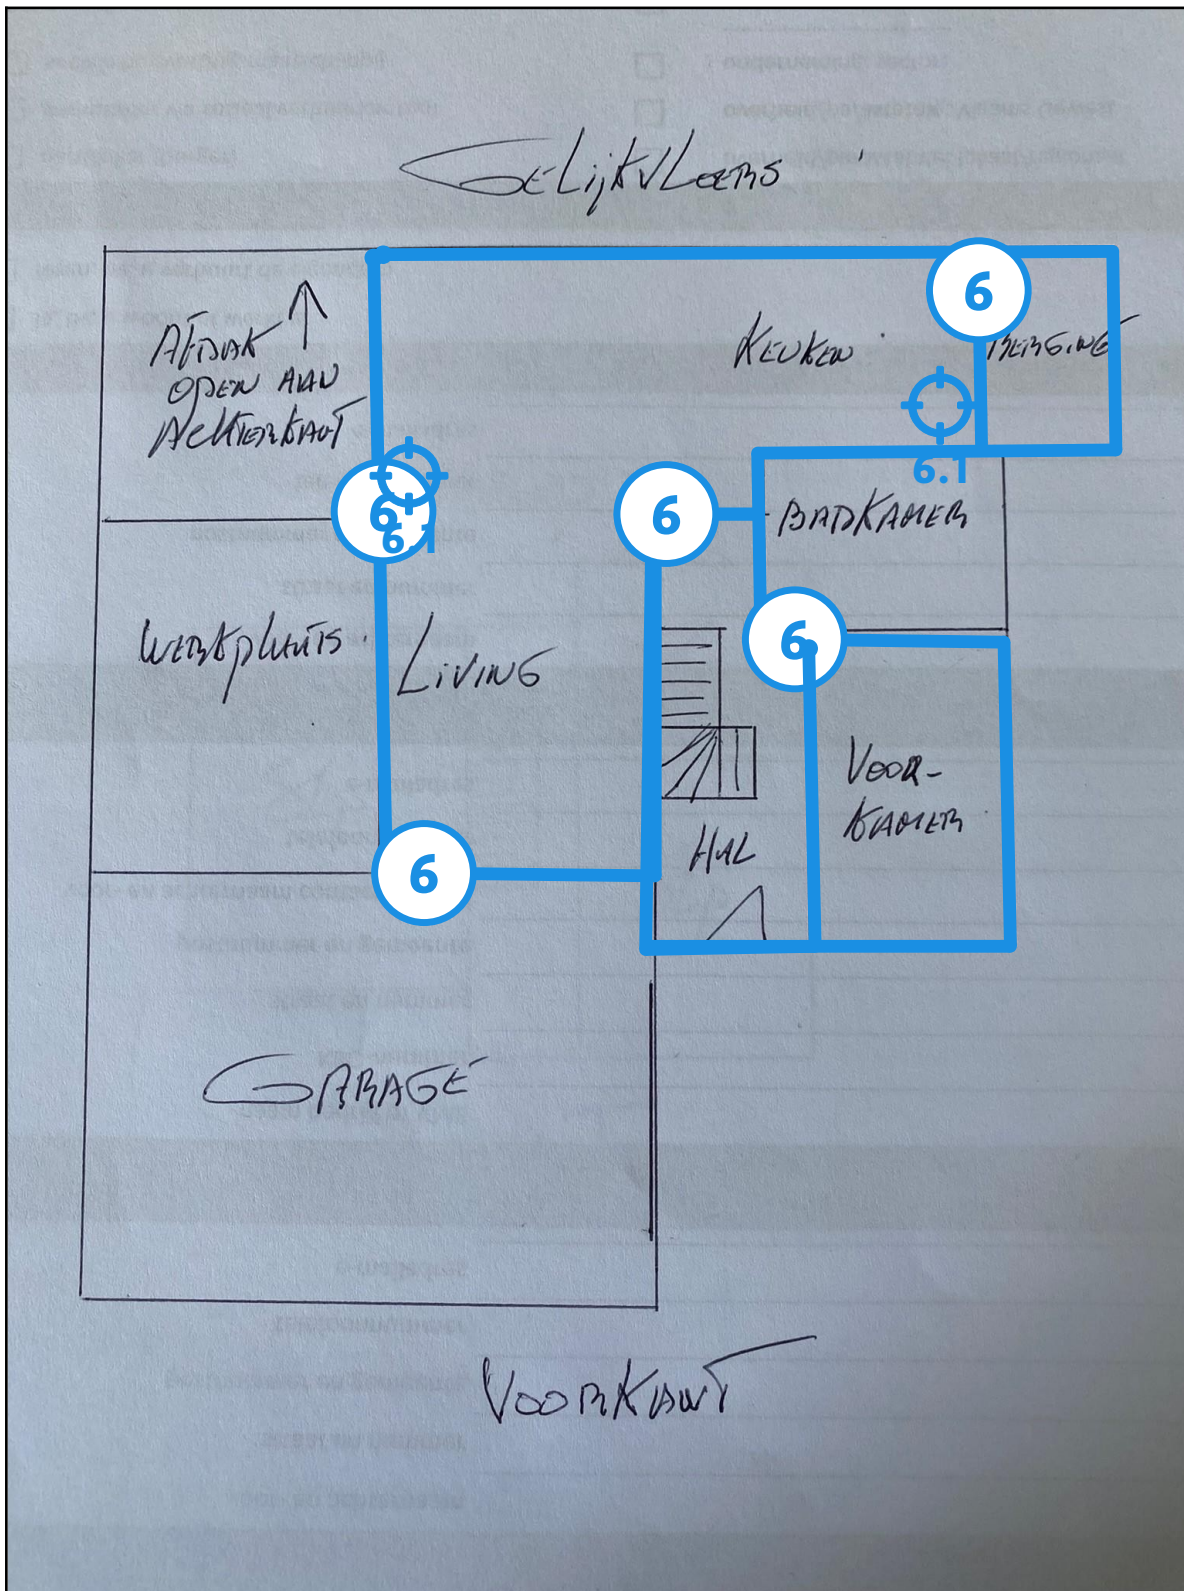
Plan 1.1: IMG_1651 (1)

6. Pleister wanden	Geen asbest	-
6.1 Code: 0710PL01	Mengmonster	-

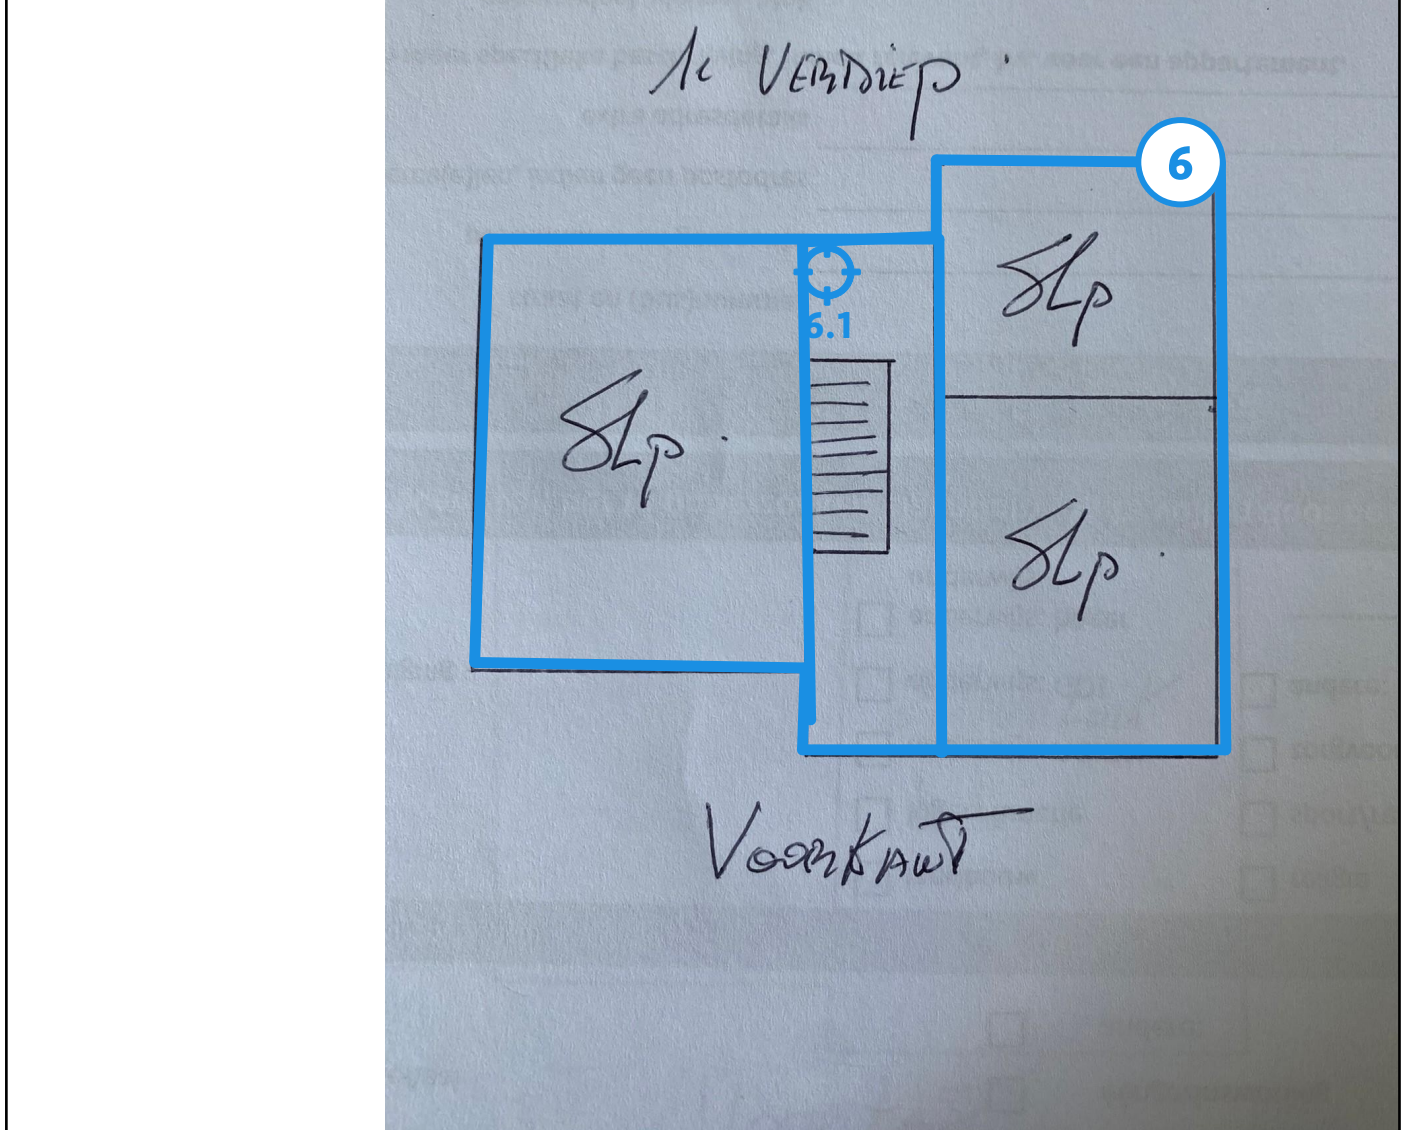
Plan 1.2: IMG_1652 (1)

Alle plafonds afgewerkt met gyproc.

Beschrijving	Type	Actie
3. Plafonds	Advies	-
6. Pleister wanden	Geen asbest	-
6.1 Code: 0710PL01	Mengmonster	-

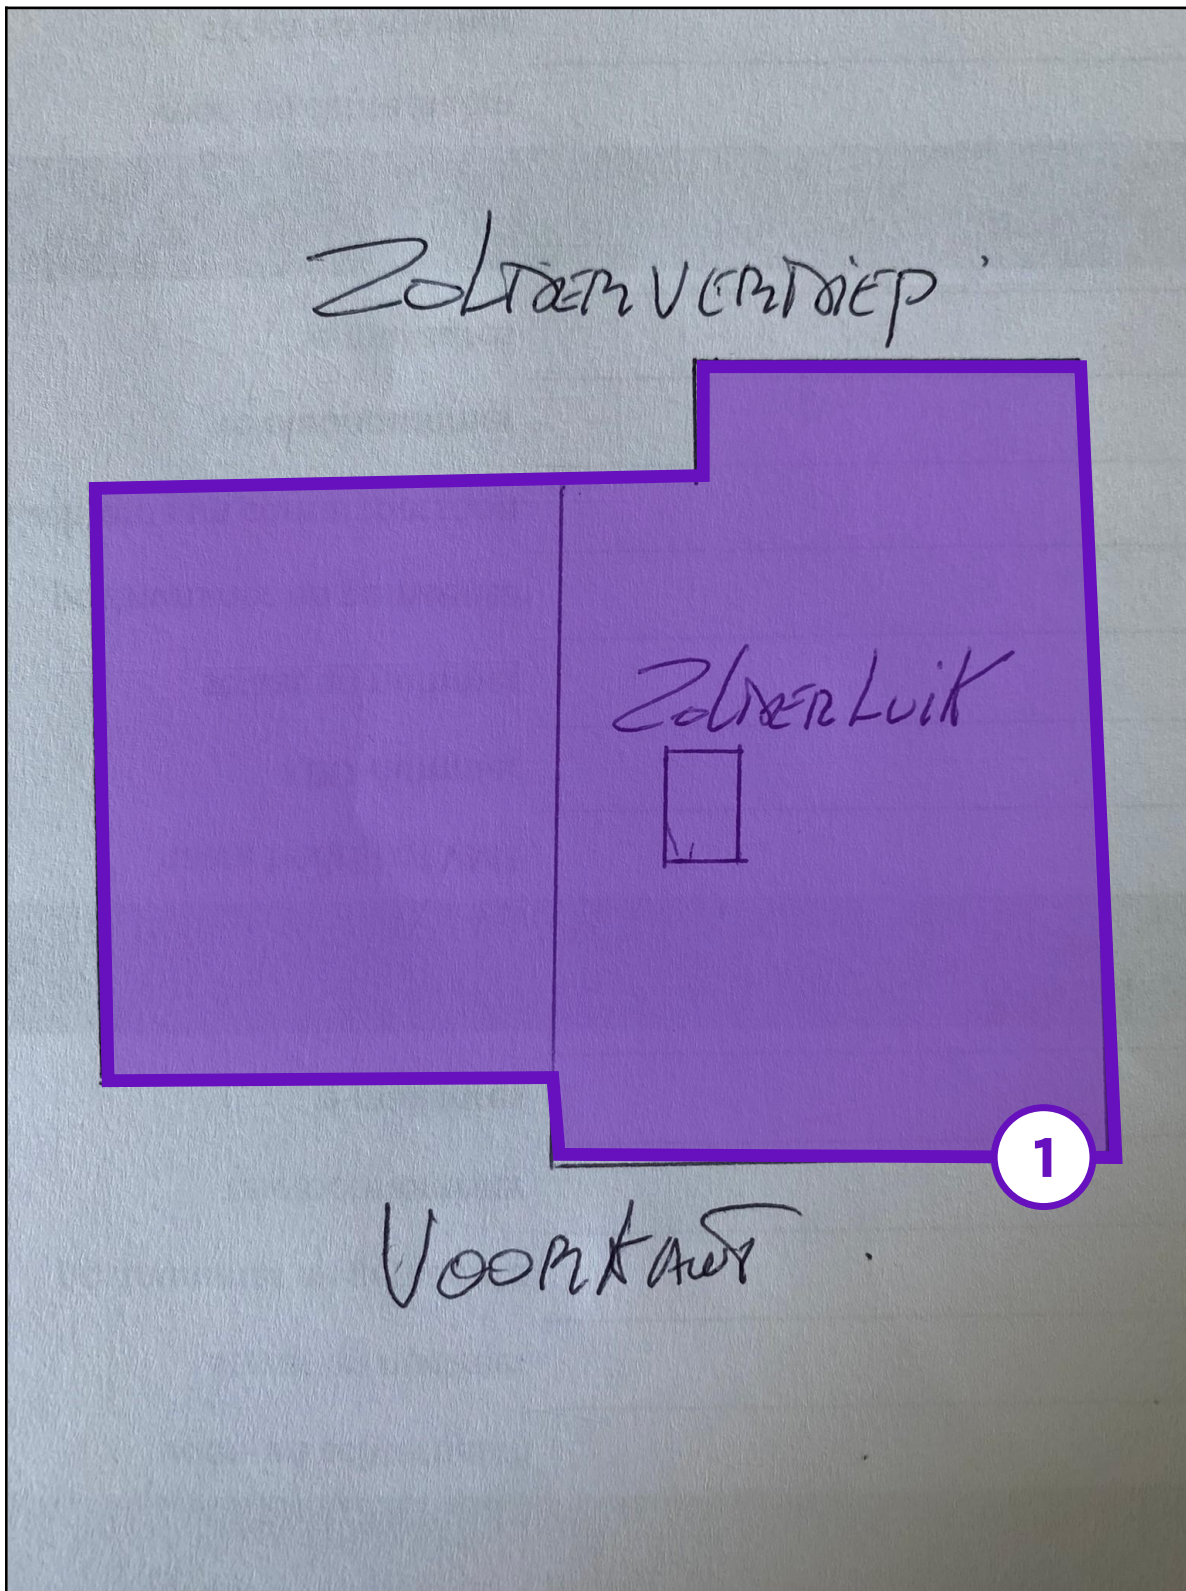
Plan 1.3: IMG_1653

1. Onder pannendak hoofdgebouw	Advies	-
--------------------------------	--------	---

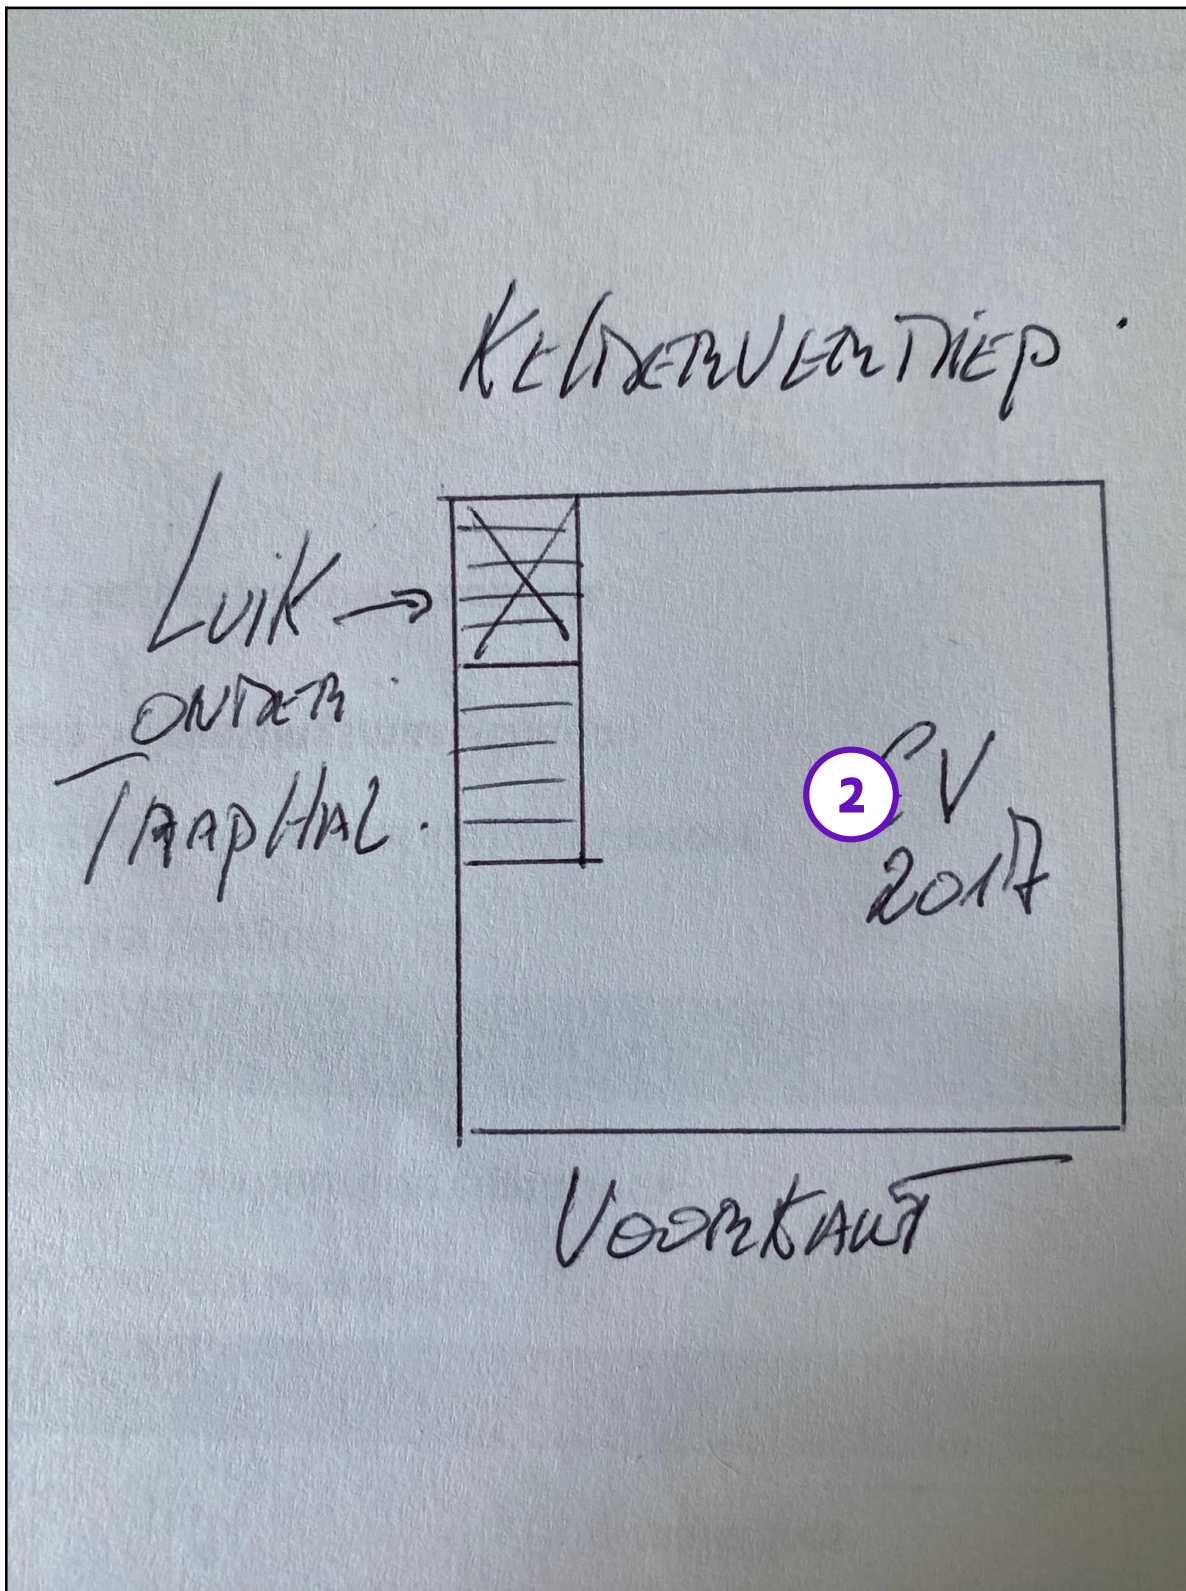
Plan 1.4: IMG_1654

2. Mazoutketel kelder	Advies	-
-----------------------	--------	---

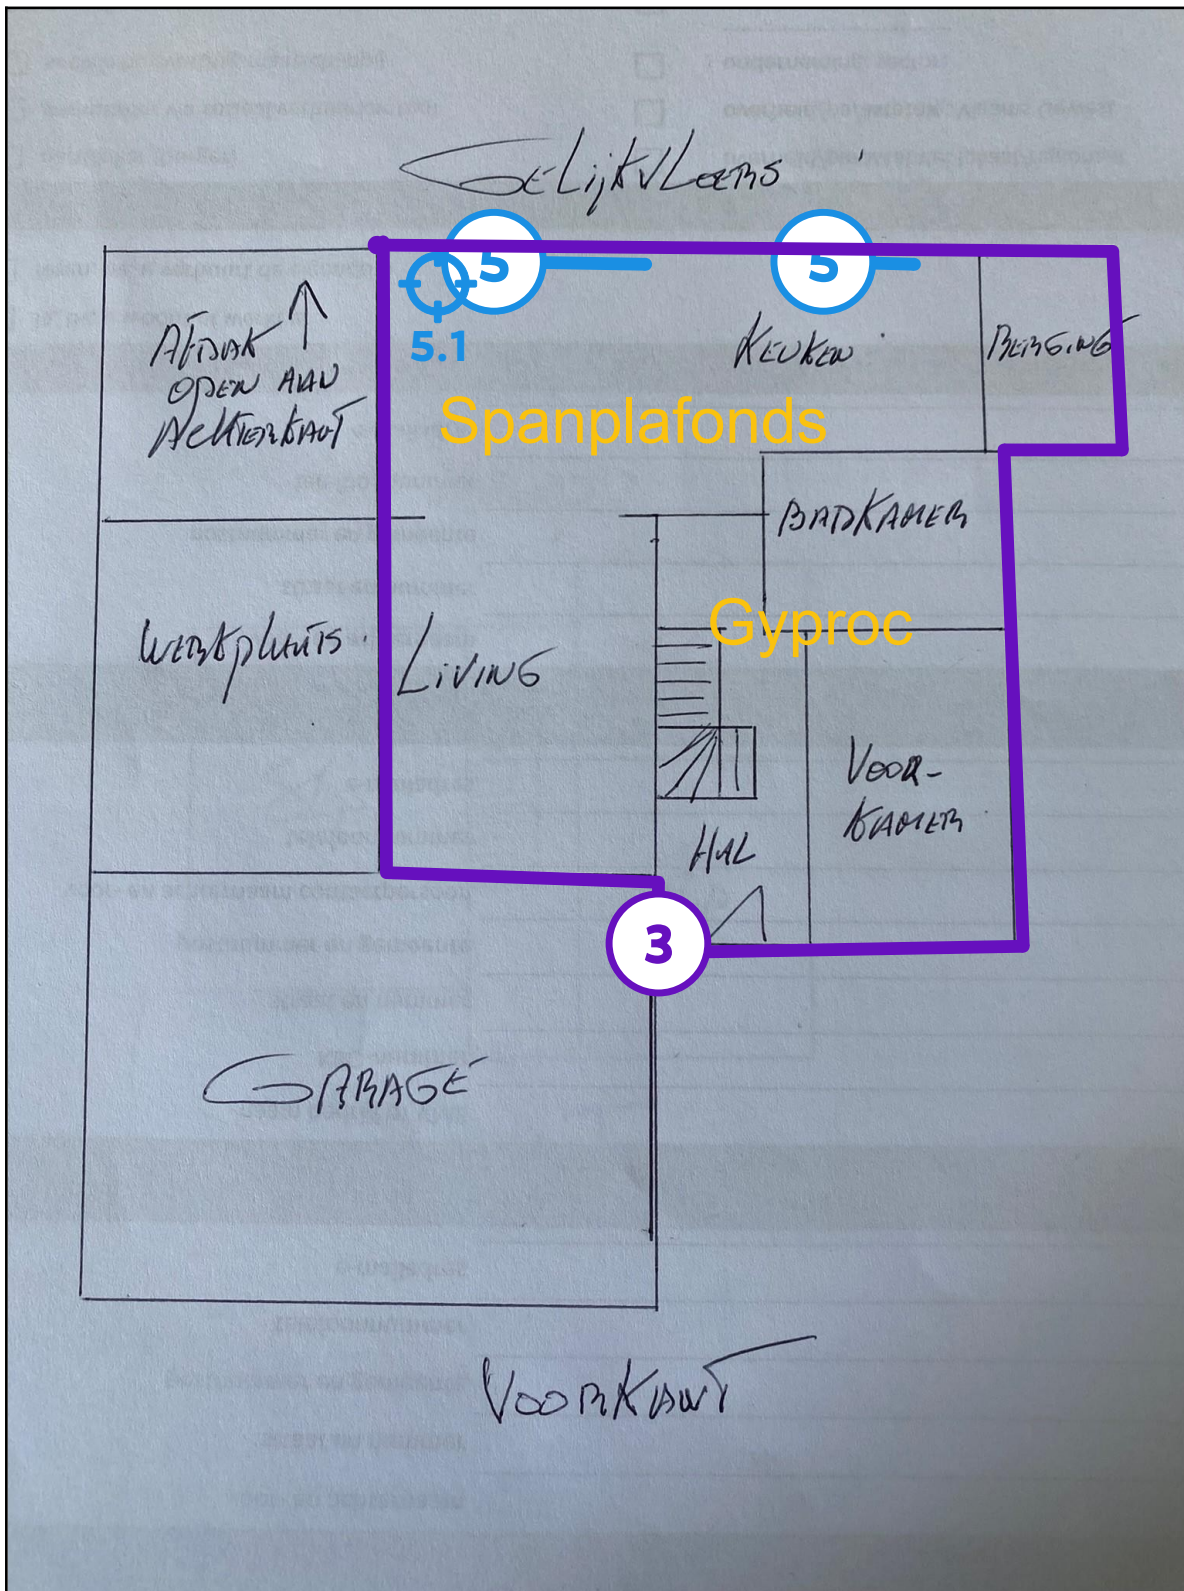
Plan 1.5: IMG_1651 (1)

3. Plafonds	Advies	-
5. Massal venstertabletten in de living en keuken achter.	Geen asbest	-
5.1 Code: 0710MA01	Puntmonster	-

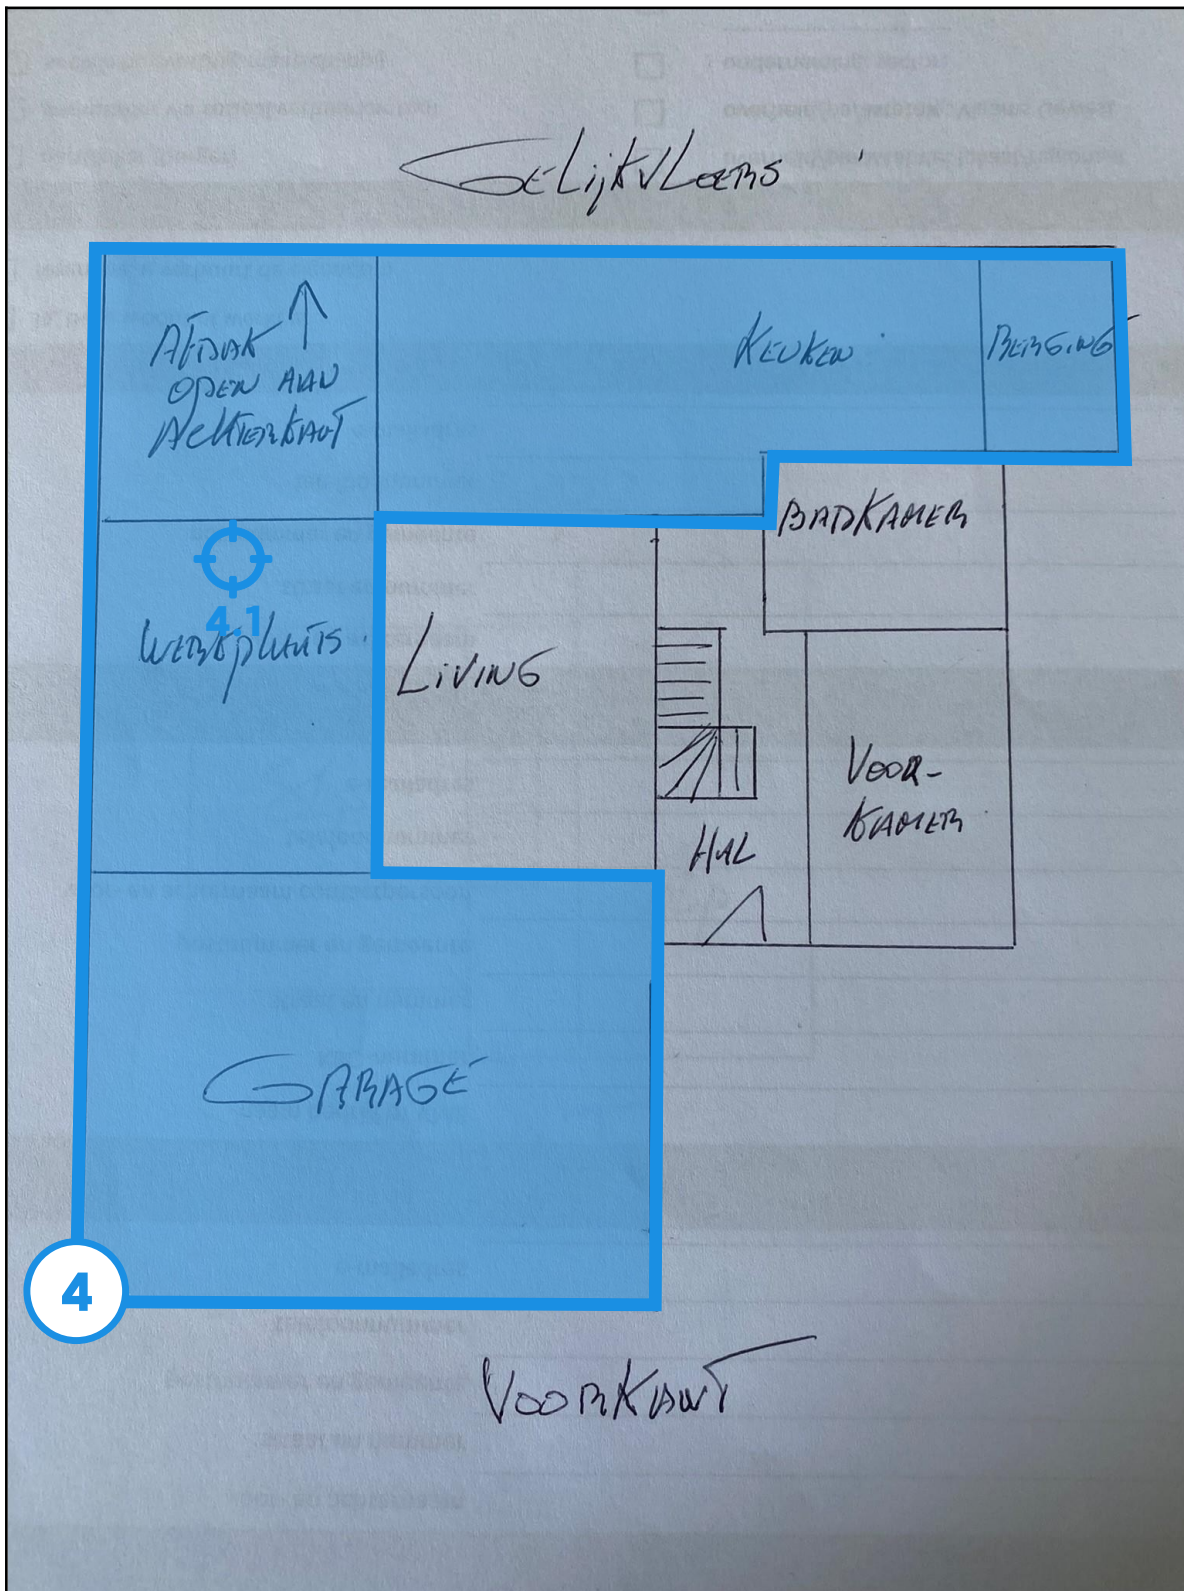
Plan 1.6: IMG_1651 (1)

4. Roofing dak rondom	Geen asbest	-
4.1 Code: 0710RO01	Puntmonster	-

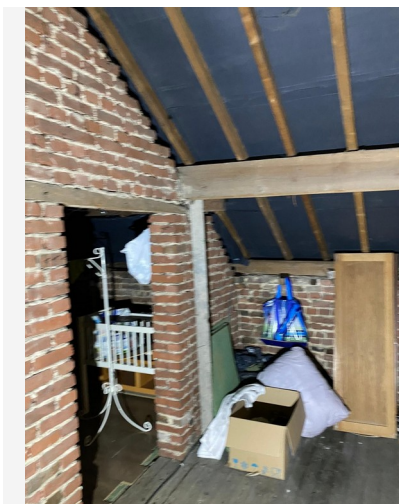
Dampscherm met daaronder pannendak.

Onder het pannendak enkel een dampscherm.

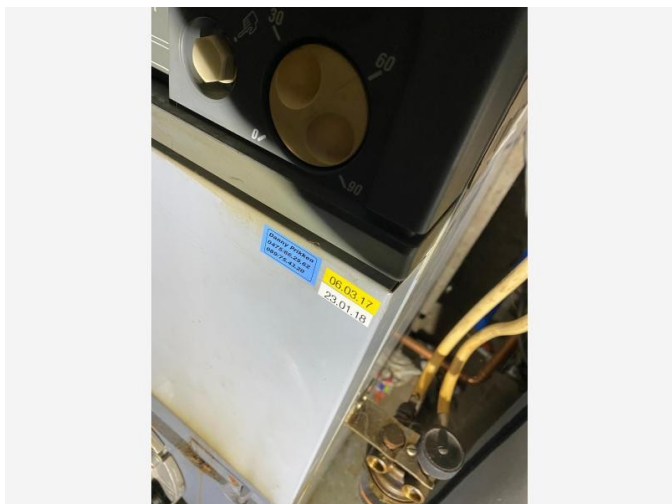
De mazoutketel werd bij de aanvang van de renovatiewerken beëindigd 2019 vernieuwd en is van 2017.

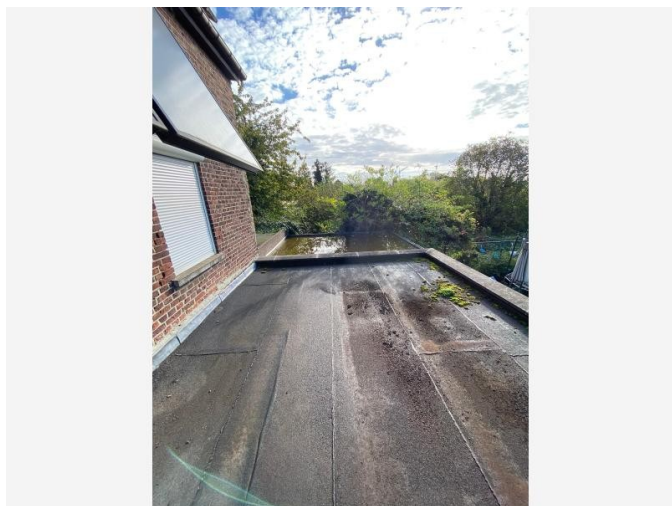
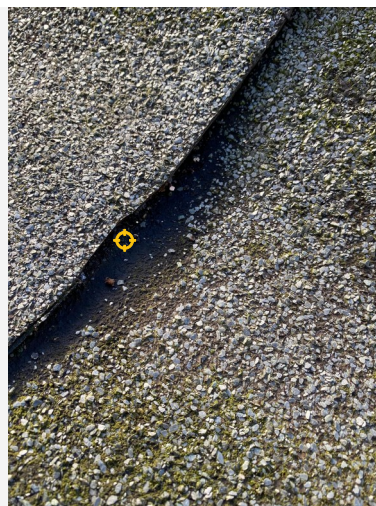
Fiche 4: Roofing dak rondom

Geen asbest

#	Type	Referentie	Resultaat
4.1	Puntmonster	0710RO01	Geen asbest

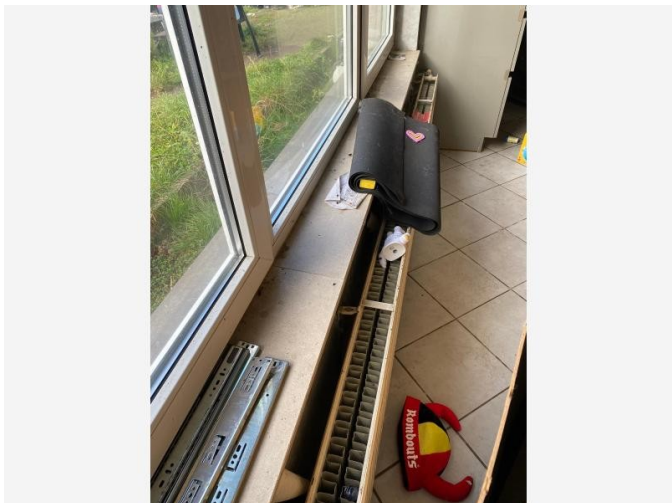
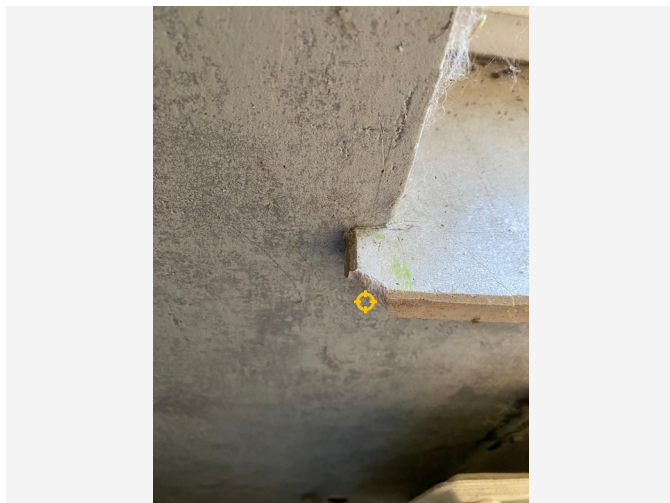
Fiche 5: Massal venstertabletten in de living en keuken achter.

Geen asbest

#	Type	Referentie	Resultaat
5.1	Puntmonster	0710MA01	Geen asbest

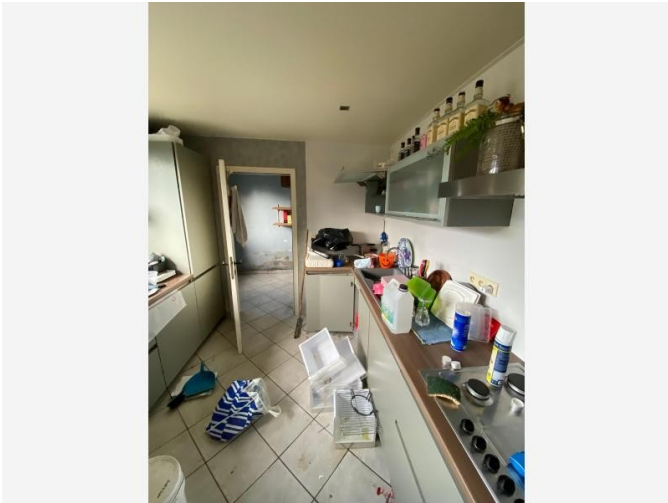
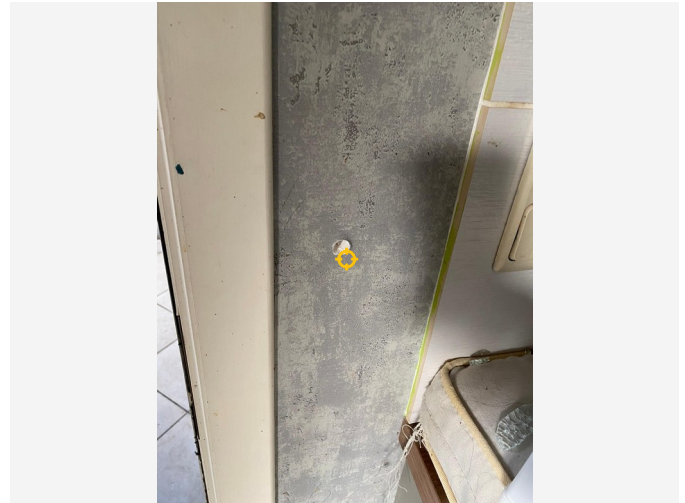
Geen asbest

#	Type	Referentie	Resultaat
6.1	Mengmonster	0710PL01	Geen asbest
