# Asbestinventarisatetest

Grotestraat 363, 3631 Maasmechelen

Attestnummer : 20240531-000132.001

Uitgegeven op : 31.05.2024

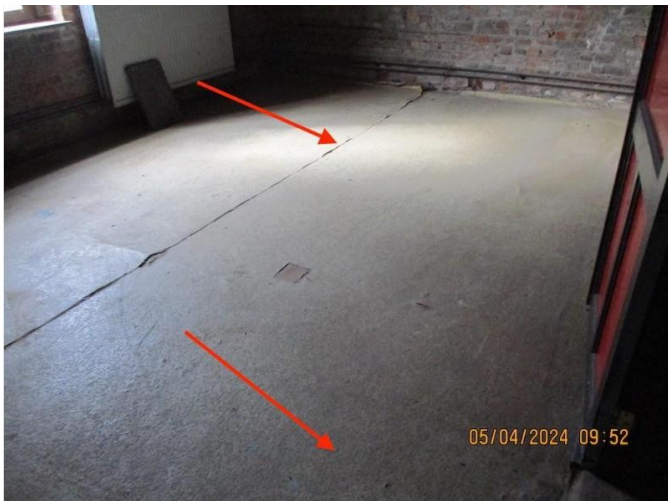
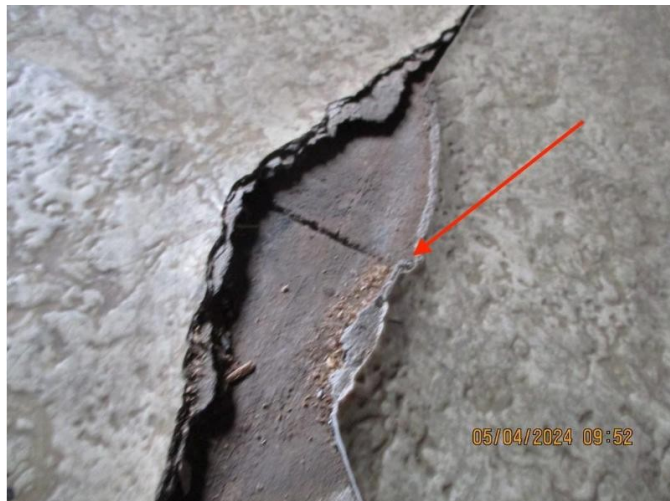
# Fiche 1: Kartonnen onderlaag vinylvloerbekeding / zolder (zie plan)

Eindbeoordeling materiaalrisico	Hoog materiaalrisico en/of hoge kans op vezelvrijgave
---------------------------------	---

Gebondenheid	Categorie 2: niet-hechtgebonden met matrix
Asbestsoort (vezeltype)	Alleen chrysotiel
Asbestconcentratie	Hoog ( $\geq 50\%$ )
Afschermingsgraad van het gehele materiaal	Geheel of deels (ook) vrij aan de binnenlucht
Toestand van het materiaal	Matig beschadigd, matig verweerd

#	Type	Referentie	Resultaat
1.1	Puntmonster	20005088-115	Chrysotiel

- Verwijder dit asbestmateriaal zo snel mogelijk. Volg de toestand goed op.

- Hermetische zone (erkend asbestverwijderaar)  
verwijderen in hermetische zone conform codex welzijn op het werk, boek VI, titel 3 Asbest.

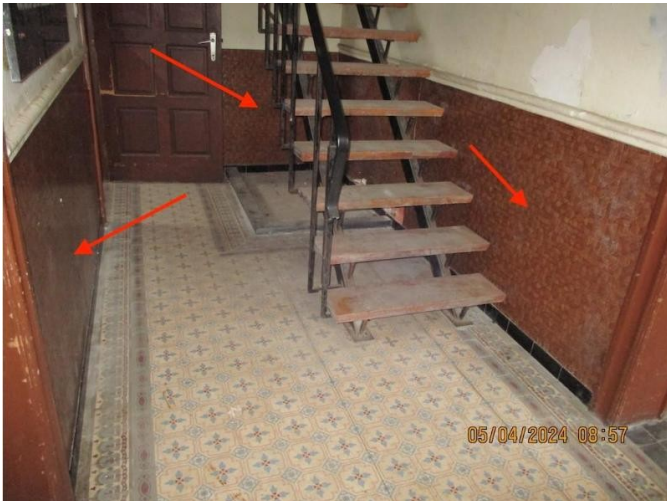
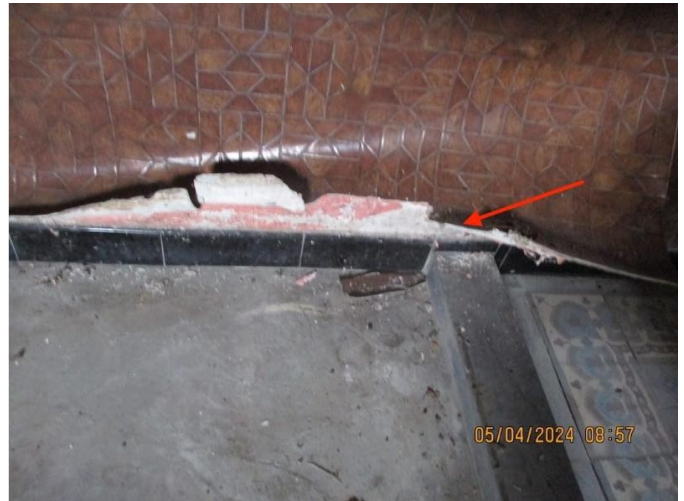
## Fiche 2: asbestkarton / vinyl wandbekleding inkomhal (glv)

Eindbeoordeling materiaalrisico	Hoog materiaalrisico en/of hoge kans op vezelvrijgave
---------------------------------	---

Gebondenheid	Categorie 2: niet-hechtgebonden met matrix
Asbestsoort (vezeltype)	Alleen chrysotiel
Asbestconcentratie	Hoog ( $\geq 50\%$ )
Afschermingsgraad van het gehele materiaal	Geheel of deels (ook) vrij aan de binnenlucht
Toestand van het materiaal	Matig beschadigd, matig verweerd

#	Type	Referentie	Resultaat
2.1	Puntmonster	20005088-113	Chrysotiel

- Verwijder dit asbestmateriaal zo snel mogelijk. Volg de toestand goed op.

- Hermetische zone (erkend asbestverwijderaar)  
verwijderen in hermetische zone conform codex welzijn op het werk, boek VI, titel 3 Asbest.

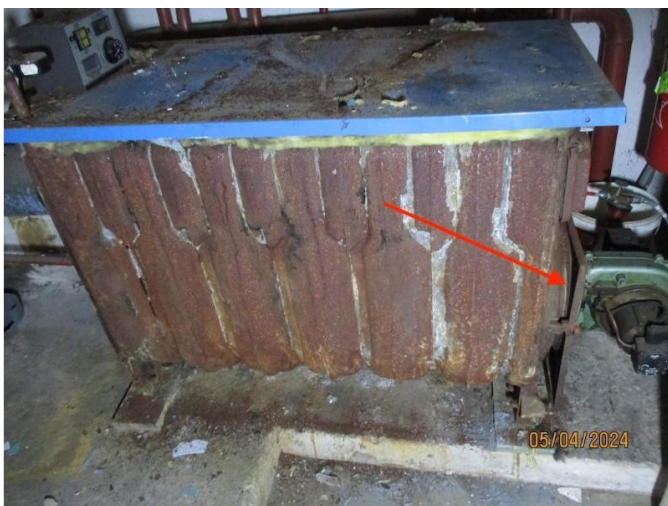
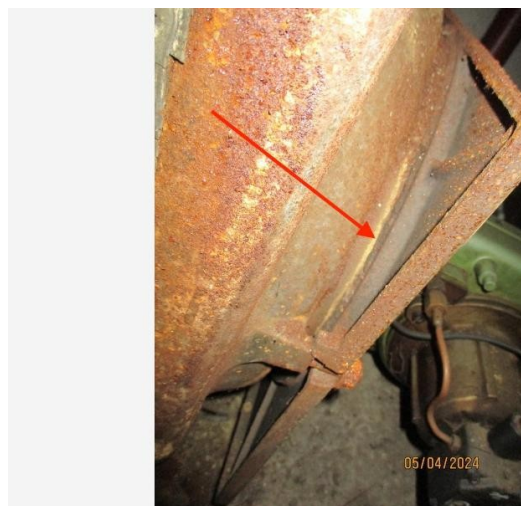
Eindbeoordeling materiaalrisico	Verhoogd materiaalrisico en/of verhoogde kans op vezelvrijgave
---------------------------------	--

Gebondenheid	Categorie 3: niet-hechtgebonden met weinig of geen matrix
Asbestsoort (vezeltype)	Alleen chrysotiel
Asbestconcentratie	Hoog ( $\geq 50\%$ )
Afschermingsgraad van het gehele materiaal	Geheel of deels (ook) vrij aan binnenluchtstromen
Toestand van het materiaal	Onbeschadigd, niet verweerd

#	Type	Referentie	Resultaat
3.1	Puntmonster	20005088-110	Chrysotiel

Beschrijving	asbestkoord / ketel stookplaats (glv)
Omgeving	Binnen
Primaire drager	HVAC infrastructuur en uitrusting
Asbestmateriaal	Koord, lint, band, strip
Bindmiddel van asbestmateriaal	Weinig of geen bindmiddel (textiel, bevloking, ...)
Gebondenheid op basis van bindmiddel	Niet-hechtgebonden
Hoeveelheid (lengte - omtrek - aantal)	<ul style="list-style-type: none"><li>• 2,00 m - 2,00 cm - 1 stuk</li></ul>
Totale oppervlakte	0,04 m <sup>2</sup>
Eenvoudig bereikbaar	Ja
Bevestigingswijze	<ul style="list-style-type: none"><li>• Geklemd</li></ul>
Identificatiemethode	Vaststelling met monstername
Destructieve handeling voor identificatie	Nee

- Verwijder dit asbestmateriaal zo snel mogelijk. Volg de toestand goed op.

- Eenvoudige handelingen: enkel door erkend asbestverwijderaar koord vooraf verzadigen met fixatiemiddel.

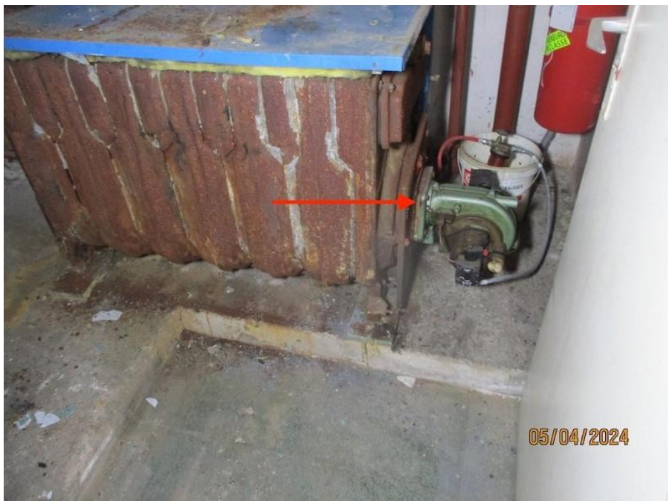
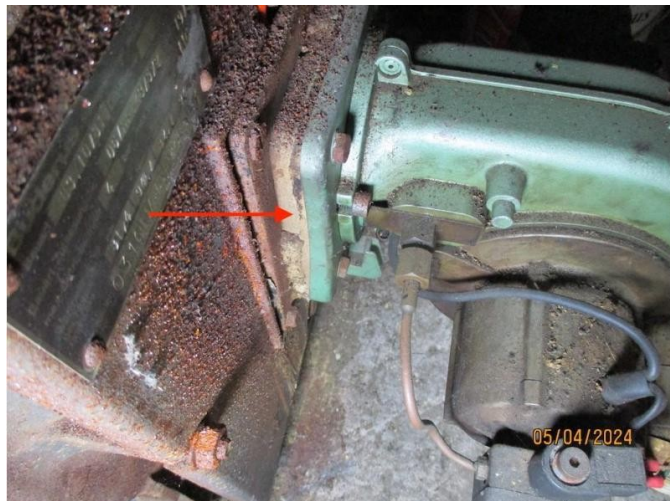
## Fiche 4: dichting / tussen brander en ketel stookplaats (glv)

Eindbeoordeling materiaalrisico	Verhoogd materiaalrisico en/of verhoogde kans op vezelvrijgave
---------------------------------	--

Gebondenheid	Categorie 2: niet-hechtgebonden met matrix
Asbestsoort (vezeltype)	Alleen chrysotiel
Asbestconcentratie	Hoog ( $\geq 50\%$ )
Afschermingsgraad van het gehele materiaal	Geheel of deels (ook) vrij aan binnenluchtstromen
Toestand van het materiaal	Licht beschadigd, licht verweerd. Intact materiaal type Pical – asbestboard of categorie III 'gebondenheid'

#	Type	Referentie	Resultaat
4.1	Puntmonster	20005088-109	Chrysotiel

- Zorg voor een veilig beheer en verwijder dit asbestmateriaal wanneer het bij werken eenvoudig bereikbaar wordt. Controleer de toestand jaarlijks op wijzigingen.

- Eenvoudige handelingen: mag via doe-het-zelf of door werknemer(s) met opleidingsattest eenvoudige handelingen losmaken / plastic folie op oppervlakte eronder / dichting verzadigen met fixatie en afsteken.

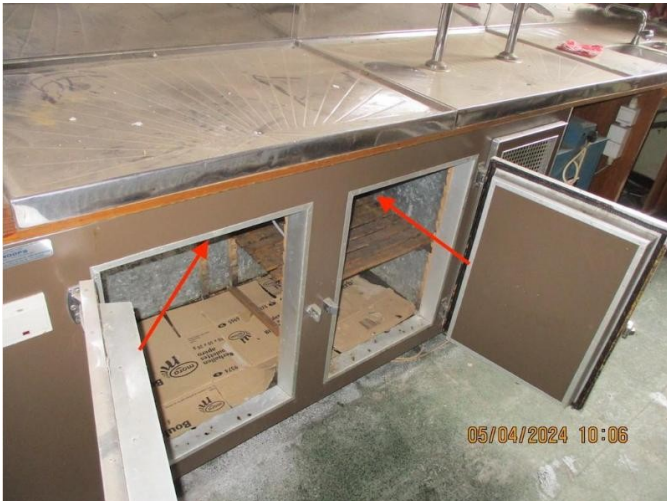
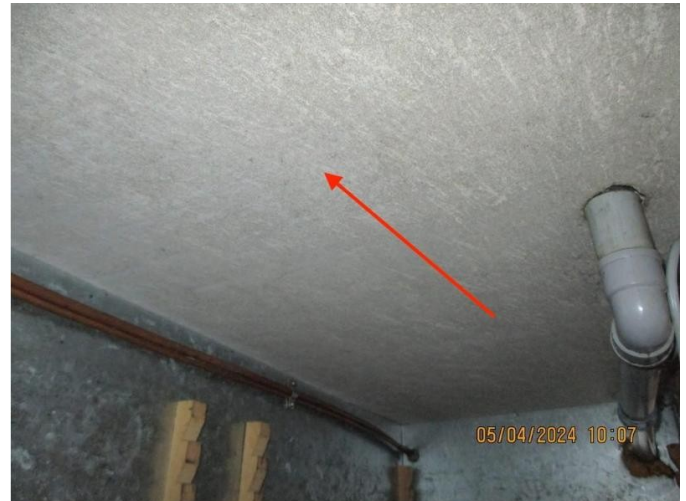
# Fiche 5: asbestcementplaat / onderkant frigo aan toog

Eindbeoordeling materiaalrisico	Laag materiaalrisico en/of verlaagde kans op vezelvrijgave
---------------------------------	--

Gebondenheid	Categorie 1: hechtgebonden in oorsprong
Asbestsoort (vezeltype)	Crocidoliet aanwezig
Asbestconcentratie	Laag (< 50%)
Afschermingsgraad van het gehele materiaal	Geheel of deels vrij aan de buitenlucht
Toestand van het materiaal	Onbeschadigd, niet verweerd

- Zorg voor een veilig beheer. Vermijd het beschadigen van het asbestmateriaal. Controleer de toestand jaarlijks op wijzigingen.

- Eenvoudige handelingen: mag via doe-het-zelf of door werknemer(s) met opleidingsattest eenvoudige handelingen licht bevochtigen / in zijn geheel demonteren / Verpakken.

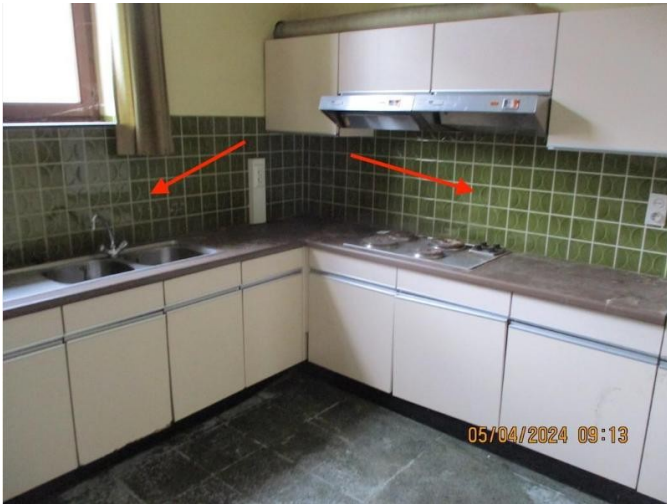
# Fiche 6: Faiencelijm / wandtegels keuken en sanitair (glv)

Faiencelijm van vinyltegels kan mogelijk asbesthoudend zijn. Controle bij werken.

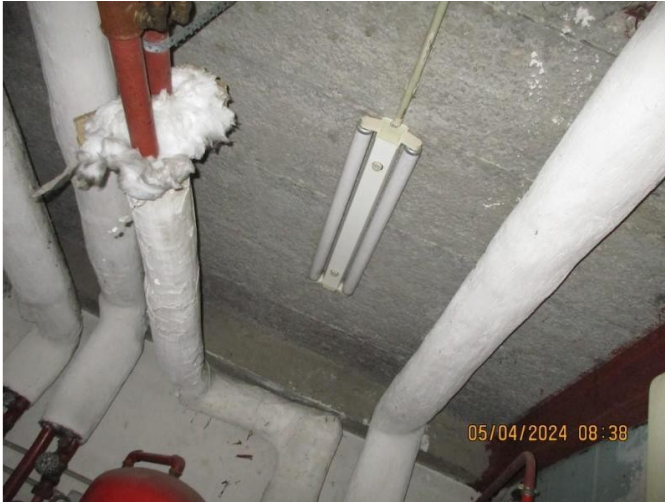
## Fiche 7: stookplaats (glv) / geen plafondpleister aanwezig

In de stookplaats van dit gebouw is er geen plafondpleister aanwezig.

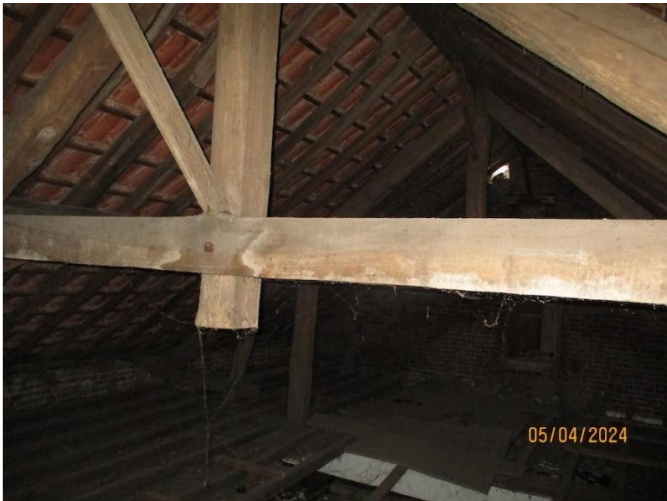
## Fiche 8: Zolder boven feestzaal / geen verdachte materialen

Op de zolder van de feestzaal +1), zijn verdachte materialen gevonden :
