# Asbestinventarisatetest

Paul Lambertlaan 3/A, 3630 Maasmechelen

Attestnummer : 20240719-000313.000

Uitgegeven op : 19.07.2024

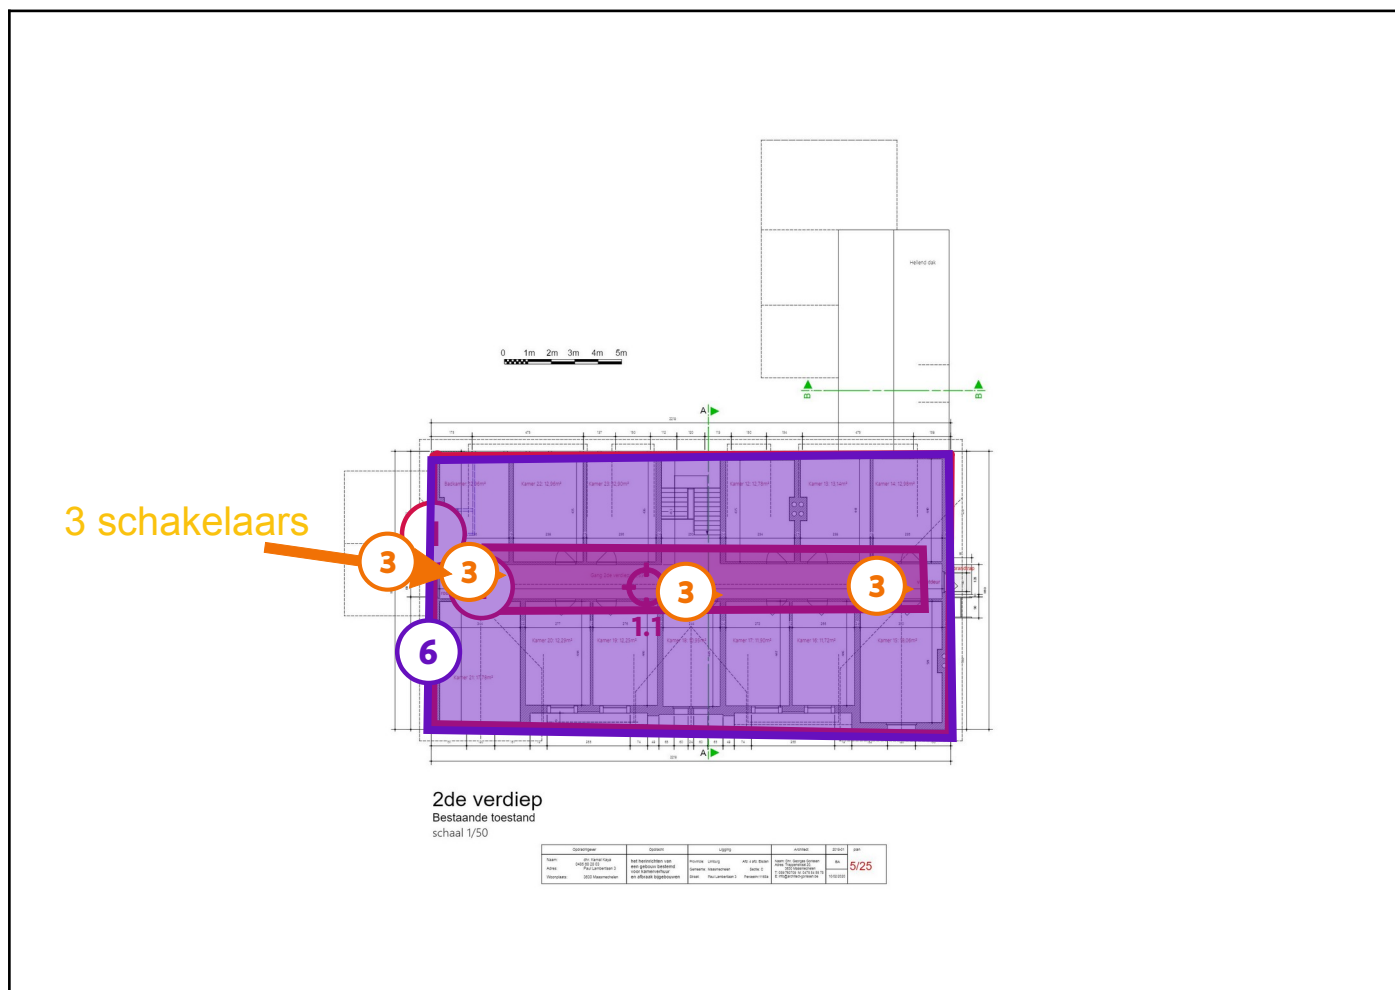
# Plan 1.7: BA\_1\_KayaKemal\_P\_B\_4\_verdiep2

Beschrijving	Type	Actie
1. Vinylvloer zolder	Asbestmateriaal	Dringend verwijderen
1.1 Code: 0807Vi01	Puntmonster	-
3. Bakelieten schakelaars op zolder en in een garage	Asbestmateriaal	Verwijderen
6. Onderdak hoofdgebouw	Advies	-

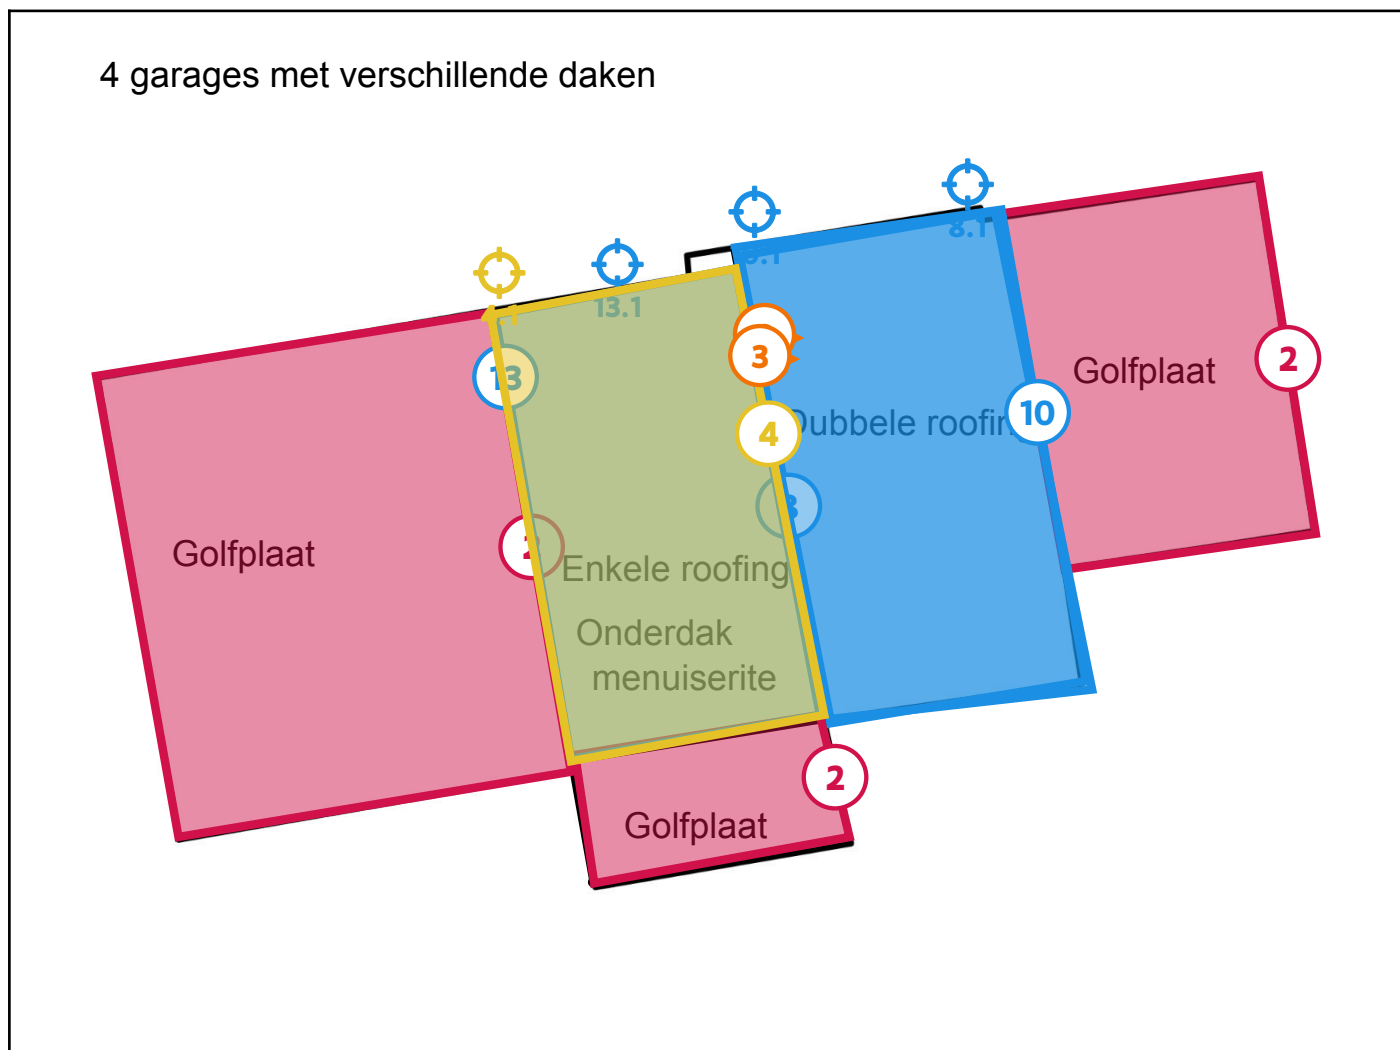
## Plan 2.1: Bijgebouw plan

Beschrijving	Type	Actie
2. Diverse asbest golfplaten daken in de achtergebouwen	Asbestmateriaal	Dringend verwijderen
3. Bakelieten schakelaars op zolder en in een garage	Asbestmateriaal	Verwijderen
4. Menuiserite onderdak één garage onder roofing	Asbestmateriaal	Zorgvuldig beheren
4.1 Code: 0807ME01	Puntmonster	-
8. Garage met 2 bovenliggende roofings (bovenste laag)	Geen asbest	-

8.1 Code: 0807RO03	Puntmonster	-
10. Garage met 2 bovenliggende roofings (onderste laag)	Geen asbest	-
10.1 Code: 0807RO02	Mengmonster	-
13. Roofing garage achterbouw	Geen asbest	-
13.1 Code: 0807RO04	Puntmonster	-

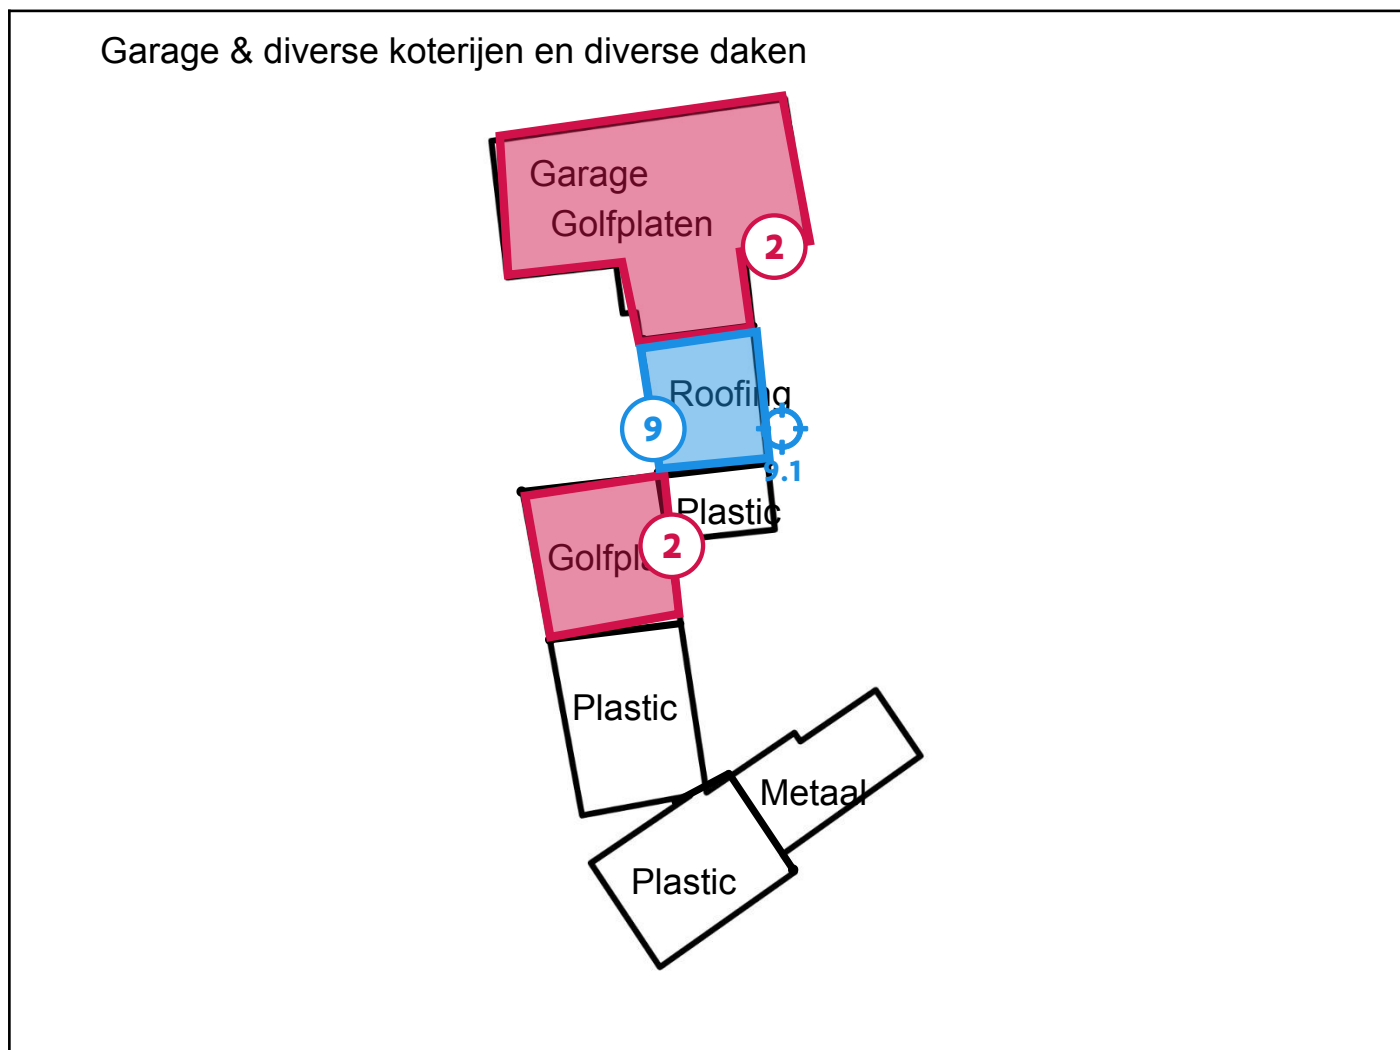
## Plan 3.1: Bijgebouw plan

Beschrijving	Type	Actie
2. Diverse asbest golfplaten daken in de achtergebouwen	Asbestmateriaal	<b>Dringend verwijderen</b>
9. Roofing stalletje achterbouw	Geen asbest	-
9.1 Code: 0807RO01	Puntmonster	-

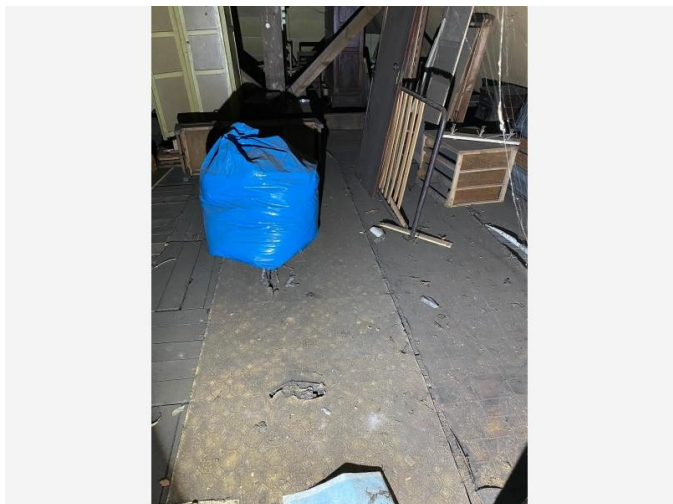
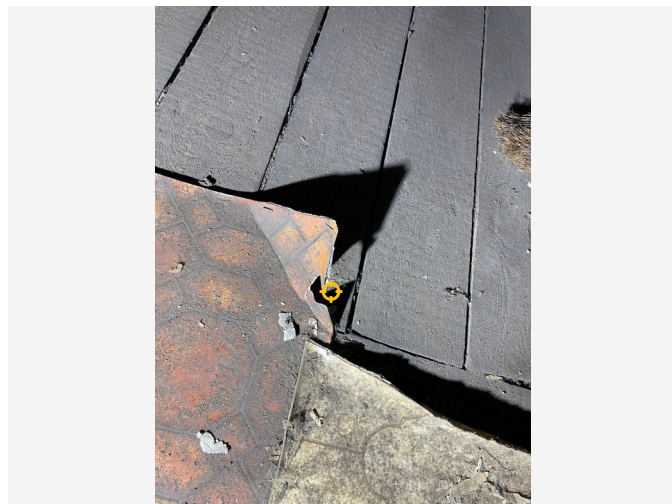
Het asbestmateriaal valt onder de mijlpaal van 2034.

**Dringend verwijderen**

Eindbeoordeling materiaalrisico	Hoog materiaalrisico en/of hoge kans op vezelvrijgave
---------------------------------	---

Gebondenheid	Categorie 2: niet-hechtgebonden met matrix
Asbestsoort (vezeltype)	Alleen chrysotiel
Asbestconcentratie	Hoog ( $\geq 50\%$ )
Afschermingsgraad van het gehele materiaal	Geheel of deels (ook) vrij aan de binnenlucht
Toestand van het materiaal	Matig beschadigd, matig verweerd

Beschrijving	Vinylvloer zolder
Omgeving	Binnen
Primaire drager	Vloer
Asbestmateriaal	Prefab - afwerking - Vloerzeil
Bindmiddel van asbestmateriaal	Karton - papier - viltachtig
Gebondenheid op basis van bindmiddel	Niet-hechtgebonden
Hoeveelheid (oppervlakte - aantal)	<ul style="list-style-type: none"><li>• 30,00 m<sup>2</sup> - 1 stuk</li></ul>
Totale oppervlakte	30,00 m <sup>2</sup>
Eenvoudig bereikbaar	Ja
Bevestigingswijze	<ul style="list-style-type: none"><li>• Los (al dan niet bedekt)</li></ul>
Identificatiemethode	Vaststelling met monstername
Destructieve handeling voor identificatie	Nee

- Verwijder dit asbestmateriaal zo snel mogelijk. Volg de toestand goed op.

- Eenvoudige handelingen: mag via doe-het-zelf of door werknemer(s) met opleidingsattest eenvoudige handelingen  
Deze losliggende vinylvloer kan mits de nodige veiligheidsvoorschriften toe te passen zelf worden verwijderd en in een asbestzak afgevoerd worden naar het containerpark.

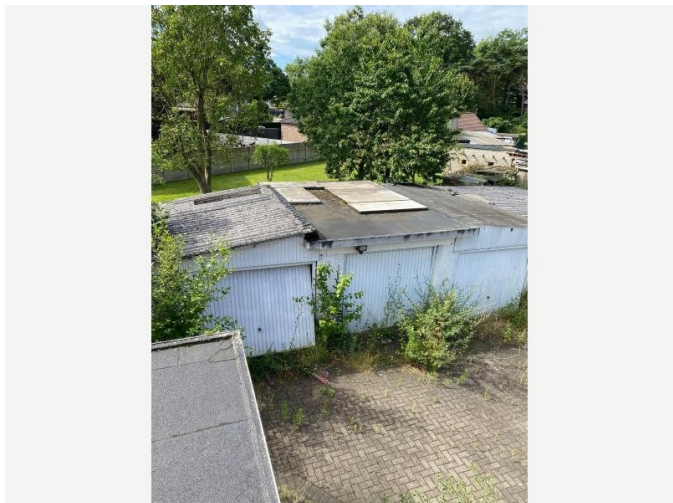
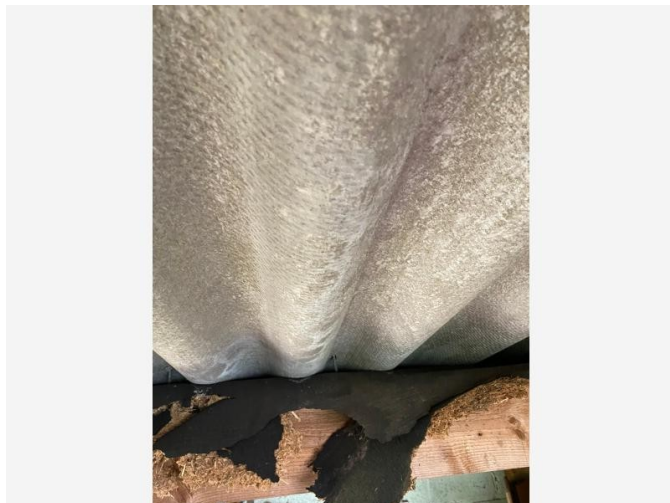
## Fiche 2: Diverse asbest golfplaten daken in de achtergebouwen

Het asbestmateriaal valt onder de mijlpaal van 2034.

**Dringend verwijderen**

Eindbeoordeling materiaalrisico	Hoog materiaalrisico en/of hoge kans op vezelvrijgave
---------------------------------	---

Gebondenheid	Categorie 1: hechtgebonden in oorsprong
Asbestsoort (vezeltype)	Crocidoliet aanwezig
Asbestconcentratie	Laag (< 50%)
Afschermingsgraad van het gehele materiaal	Geheel of deels (ook) vrij aan de binnenlucht
Toestand van het materiaal	Matig beschadigd, matig verweerd

Beschrijving	Diverse asbest golfplaten daken in de achtergebouwen
Omgeving	Grenst aan binnen- en buitenlucht
Primaire drager	Schuin dak
Asbestmateriaal	Dak- en gevelbekleding - Golfplaat
Bindmiddel van asbestmateriaal	Cement
Gebondenheid op basis van bindmiddel	Hecht
Hoeveelheid (oppervlakte - aantal)	<ul style="list-style-type: none"><li>• 105,00 m<sup>2</sup> - 1 stuk</li></ul>
Totale oppervlakte	105,00 m <sup>2</sup>
Eenvoudig bereikbaar	Ja
Bevestigingswijze	<ul style="list-style-type: none"><li>• Geschroefd</li></ul>
Identificatiemethode	Vaststelling zonder monstername
Destructieve handeling voor identificatie	Nee
Opmerking	Een vijftal daken met asbest golfplaten.

- Zorg voor een veilig beheer en verwijder dit asbestmateriaal wanneer het bij werken eenvoudig bereikbaar wordt. Controleer de toestand jaarlijks op wijzigingen.

- Eenvoudige handelingen: mag via doe-het-zelf of door werknemer(s) met opleidingsattest eenvoudige handelingen  
Gezien de hoeveelheid (plus 100 m<sup>2</sup>) zijn deze asbest golfplaten best te verwijderen door een aannemer met opleidingsattest eenvoudige handelingen.

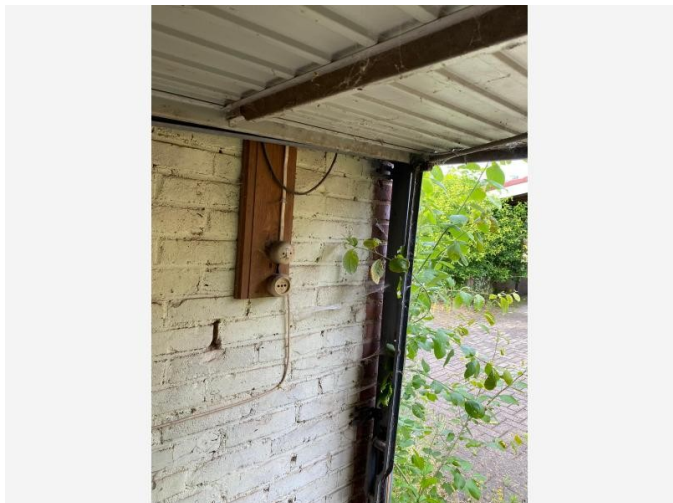
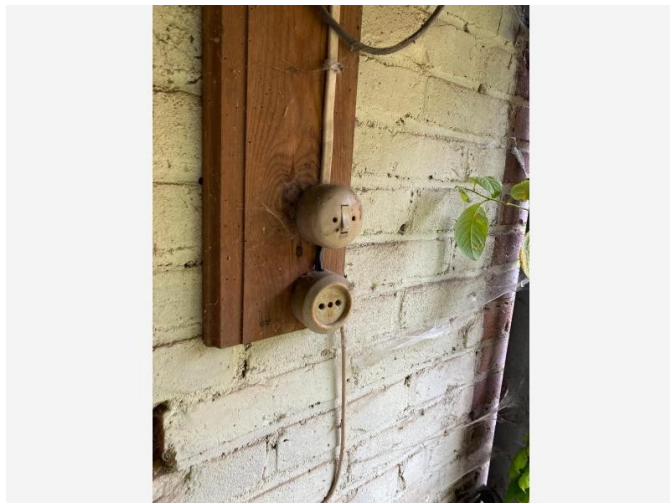
# Fiche 3: Bakelieten schakelaars op zolder en in een garage

Het asbestmateriaal valt onder de mijlpaal van 2040.

Verwijderen

Eindbeoordeling materiaalrisico	Verhoogd materiaalrisico en/of verhoogde kans op vezelvrijgave
---------------------------------	--

Gebondenheid	Categorie 1: hechtgebonden in oorsprong
Asbestsoort (vezeltype)	Crocidoliet aanwezig
Asbestconcentratie	Laag (< 50%)
Afschermingsgraad van het gehele materiaal	Geheel of deels (ook) vrij aan de binnenlucht
Toestand van het materiaal	Licht beschadigd, licht verweerd. Intact materiaal type Pical – asbestboard of categorie III 'gebondenheid'

Beschrijving	Bakelieten schakelaars op zolder en in een garage
Omgeving	Binnen
Primaire drager	Communicatie en elektrische infrastructuur en uitrusting
Asbestmateriaal	Plaat, paneel, tablet - Type Bakeliet
Bindmiddel van asbestmateriaal	Kunststof of -hars
Gebondenheid op basis van bindmiddel	Hecht
Hoeveelheid (oppervlakte - dikte - aantal)	<ul style="list-style-type: none"><li>• 7,00 m<sup>2</sup> - 0,20 cm - 1 stuk</li></ul>
Totaal volume	0,014 m <sup>3</sup>
Eenvoudig bereikbaar	Ja
Bevestigingswijze	<ul style="list-style-type: none"><li>• Geschroefd</li></ul>
Identificatiemethode	Vaststelling zonder monstername
Destructieve handeling voor identificatie	Nee
Opmerking	Een zeven stuks werden waargenomen. 5 op zolder en twee in een garage.

- Zorg voor een veilig beheer en verwijder dit asbestmateriaal wanneer het bij werken eenvoudig bereikbaar wordt. Controleer de toestand jaarlijks op wijzigingen.

- Eenvoudige handelingen: mag via doe-het-zelf of door werknemer(s) met opleidingsattest eenvoudige handelingen  
Deze schakelaars kunnen zelf worden losgeschroefd en in een asbestzak afgevoerd worden naar het containerpark.

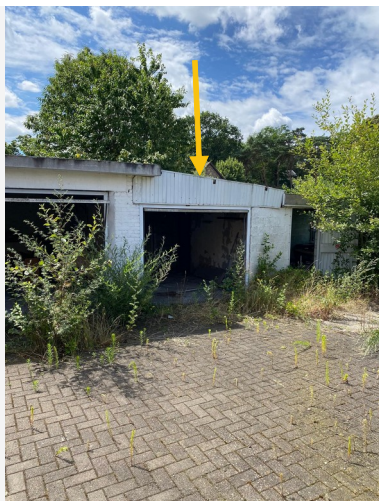
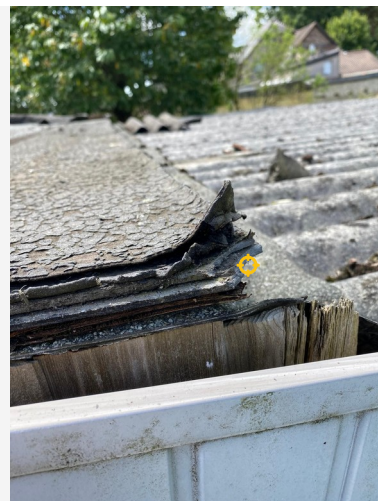
# Fiche 4: Menuiserie onderdak één garage onder roofing

Het asbestmateriaal valt onder de mijlpaal van 2040.

Zorgvuldig beheren

Eindbeoordeling materiaalrisico	Laag materiaalrisico en/of verlaagde kans op vezelvrijgave
---------------------------------	--

Gebondenheid	Categorie 1: hechtgebonden in oorsprong
Asbestsoort (vezeltype)	Alleen chrysotiel
Asbestconcentratie	Laag (< 50%)
Afschermingsgraad van het gehele materiaal	Geheel of deels vrij aan de buitenlucht
Toestand van het materiaal	Licht beschadigd, licht verweerd. Intact materiaal type Pical – asbestboard of categorie III 'gebondenheid'

Beschrijving	Menuiserite onderdak één garage onder roofing
Omgeving	Buiten
Primaire drager	Plat dak
Asbestmateriaal	Plaat, paneel, tablet - Type Menuiserite
Bindmiddel van asbestmateriaal	Cement
Gebondenheid op basis van bindmiddel	Hecht
Hoeveelheid (oppervlakte - dikte - aantal)	<ul style="list-style-type: none"><li>• 20,00 m<sup>2</sup> - 0,20 cm - 1 stuk</li></ul>
Totaal volume	0,04 m <sup>3</sup>
Eenvoudig bereikbaar	Ja
Bevestigingswijze	<ul style="list-style-type: none"><li>• Genageld, geniet</li></ul>
Identificatiemethode	Vaststelling met monstername
Destructieve handeling voor identificatie	Nee
Opmerking	Plat dak licht schuin afhellend

- Zorg voor een veilig beheer en verwijder dit asbestmateriaal wanneer het bij werken eenvoudig bereikbaar wordt. Controleer de toestand jaarlijks op wijzigingen.

- Eenvoudige handelingen: enkel door erkend asbestverwijderaar  
Deze genagelde menuiserie dakbedekking onder een laag roofing is best te verwijderen door een erkend asbestverwijderaar.

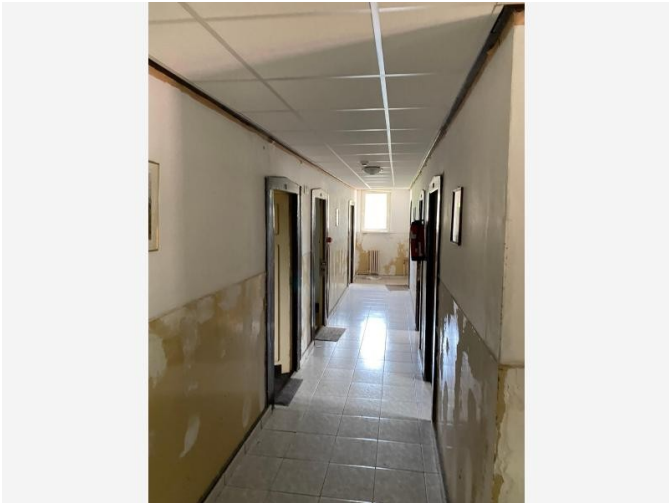
Er was geen zichtbare plafondpleister. Alle gangen (0, 1 & 2 verdiep) waren van vierkante lichte isolatieplaten. Het gelijkvloers was met dunne houten platen afgewerkt. Het eerste en tweede verdiep waren grotendeels met plastic imitatie hout lamellen afgewerkt en één enkele kamer met gyproc plaat.

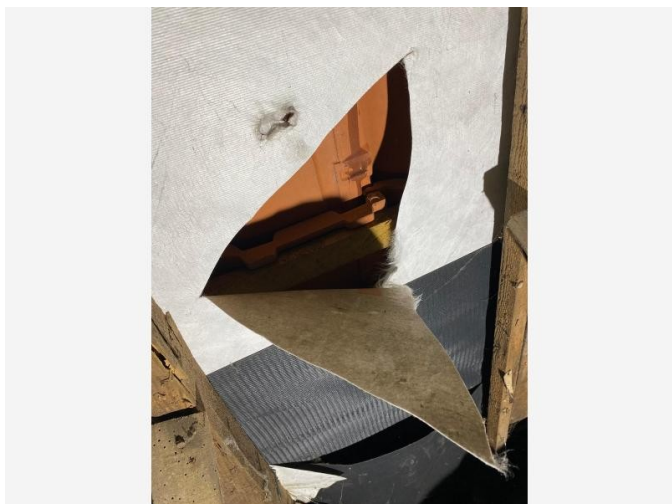
Het onderdak van het pannendak dat vernieuwd werd maar waarvan de datum van vervanging niet is geweten werd op 2 plaatsten bekeken tot op de pan. 2 dampschermen een soort rotswol isolatie en deels toegeklopt met dunne houten platen. Er is dus een vaststelling dat er geen asbesthoudende materialen werden gebruikt. Gezien de grootte van het dak kan evenwel niet worden uitgesloten dat mogelijks nog asbesthoudende materialen op sommige plaatsen werden behouden.

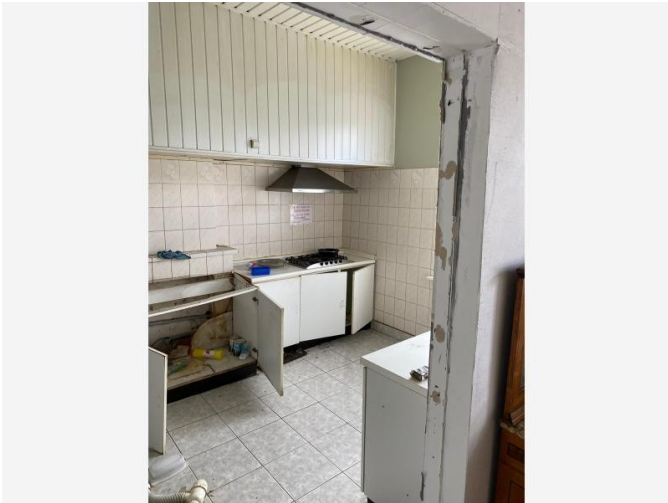
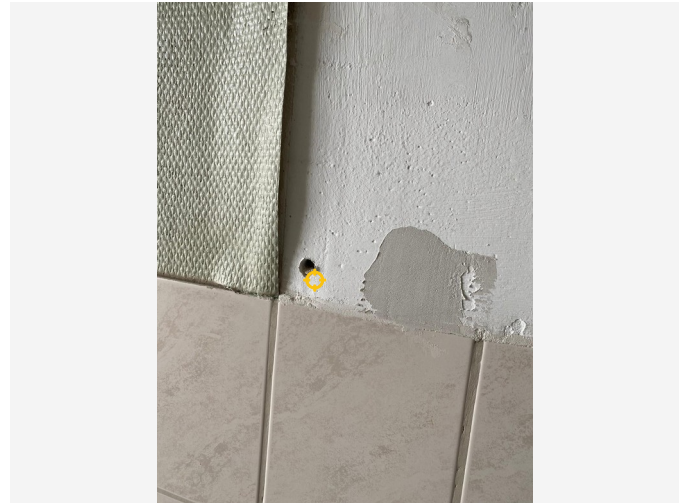
Geen asbest

#	Type	Referentie	Resultaat
7.1	Mengmonster	0807PL02	Geen asbest

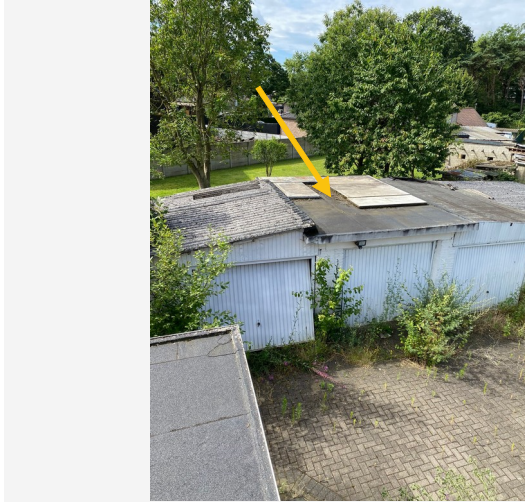
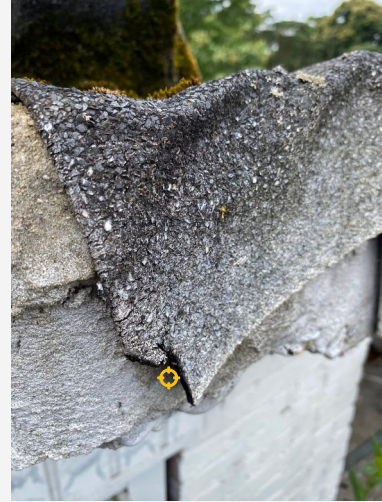
# Fiche 8: Garage met 2 bovenliggende roofings (bovenste laag)

Geen asbest

#	Type	Referentie	Resultaat
8.1	Puntmonster	0807RO03	Geen asbest

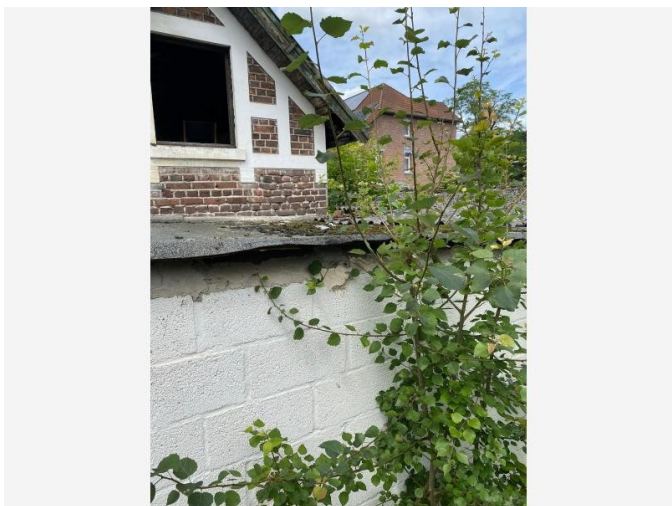
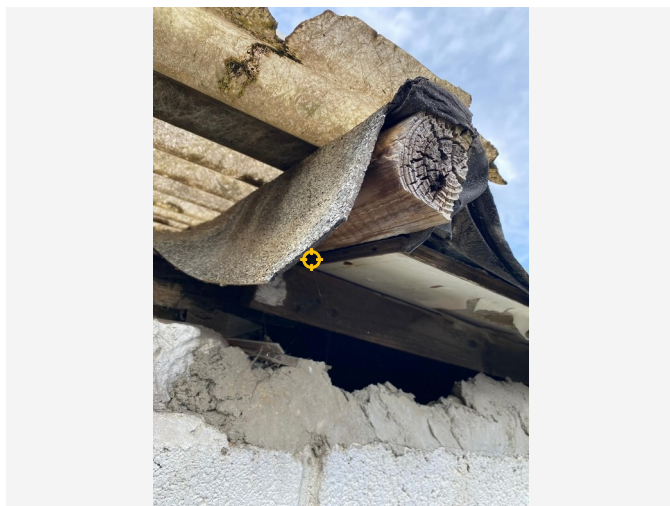
## Fiche 9: Roofing stalletje achterbouw

Geen asbest

#	Type	Referentie	Resultaat
9.1	Puntmonster	0807RO01	Geen asbest

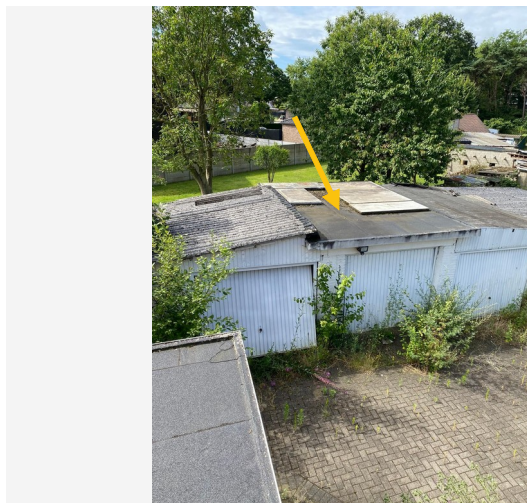
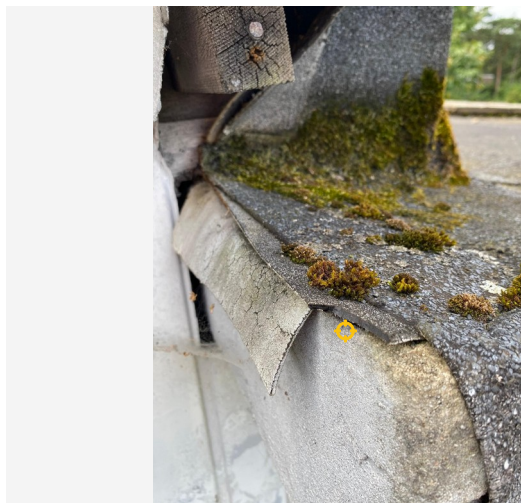
# Fiche 10: Garage met 2 bovenliggende roofings (onderste laag)

Geen asbest

#	Type	Referentie	Resultaat
10.1	Mengmonster	0807RO02	Geen asbest

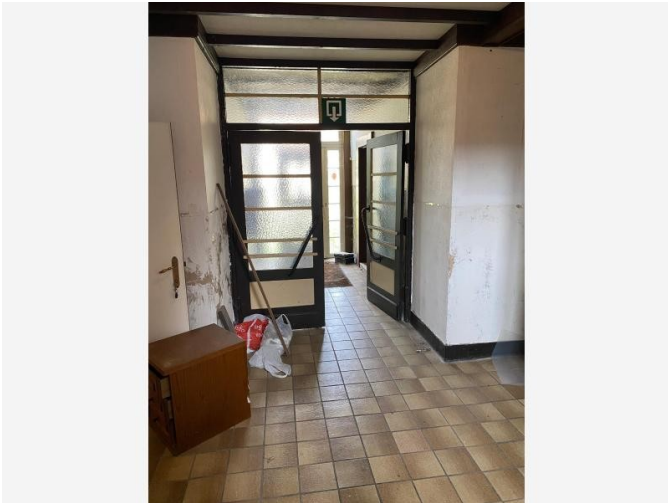
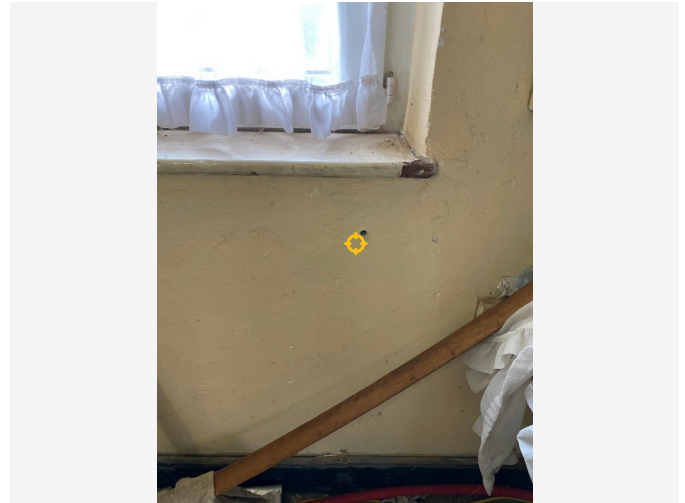
Geen asbest

#	Type	Referentie	Resultaat
11.1	Mengmonster	0807PL01	Geen asbest

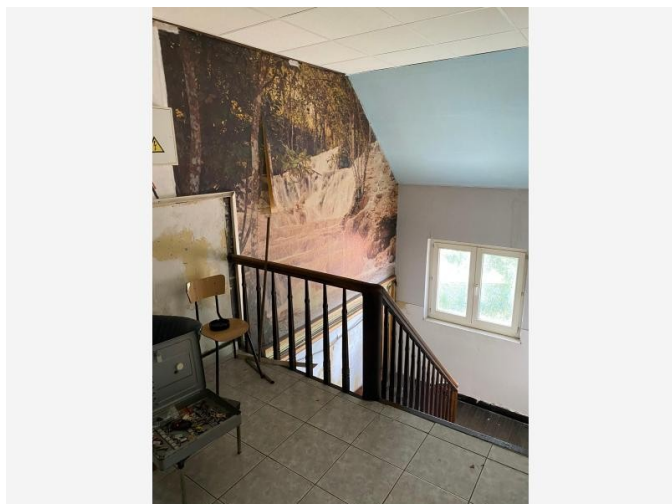
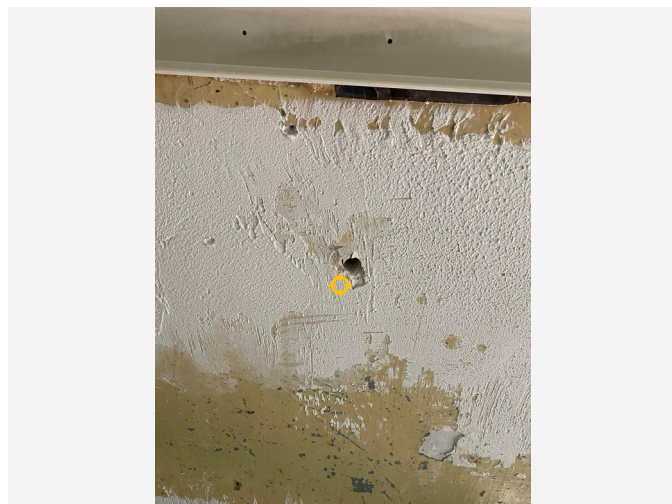
## Fiche 12: Pleister wanden 2e verdiep

Geen asbest

#	Type	Referentie	Resultaat
12.1	Mengmonster	0807PL03	Geen asbest

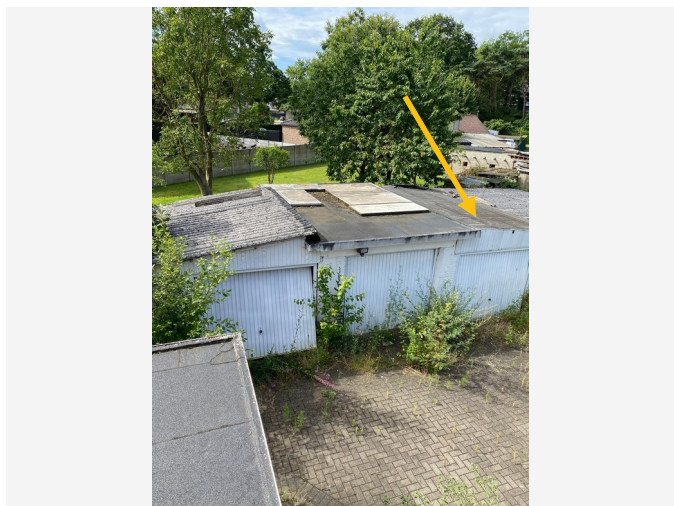
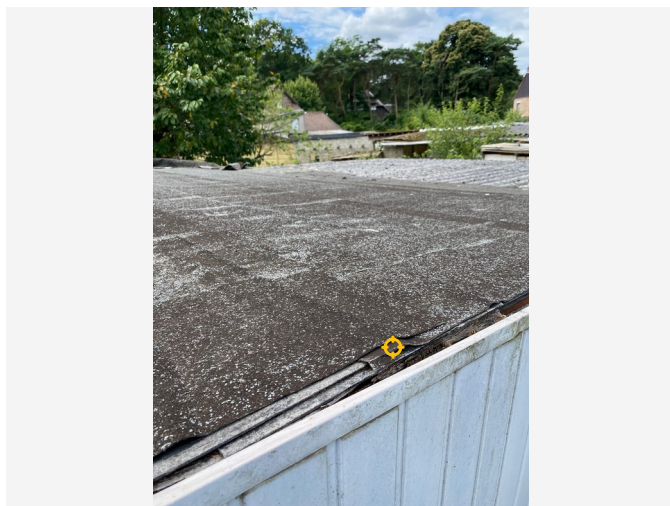
## Fiche 13: Roofing garage achterbouw

Geen asbest

#	Type	Referentie	Resultaat
13.1	Puntmonster	0807RO04	Geen asbest
