Asbestinventarisatetest

Paul Lambertlaan 3/B, 3630 Maasmechelen

Attestnummer : 20240719-000312.000

Uitgegeven op : 19.07.2024

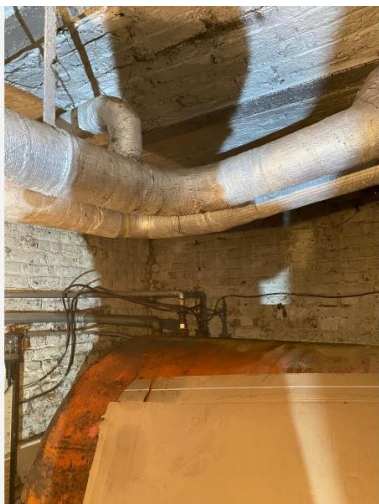
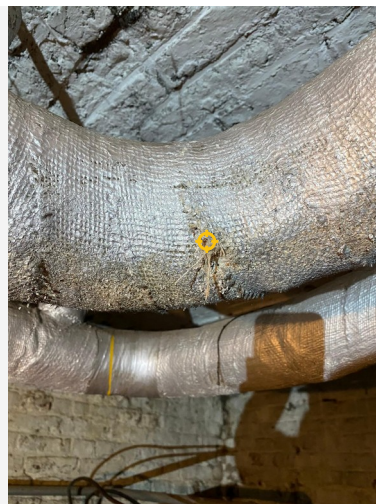
- Hermetische zone (erkend asbestverwijderaars)
In de bocht werd amosiet aangetroffen, in de rechte stukken werd geen asbest teruggevonden. Dit sluit niet uit dat andere rechte stukken wel mogelijks asbest kunnen bevatten. Het verwijderen van deze toepassing dient dan ook in zijn geheel te gebeuren door een erkende asbestverwijderaars in hermetische zone.

Eindbeoordeling materiaalrisico	Verhoogd materiaalrisico en/of verhoogde kans op vezelvrijgave
---------------------------------	--

Gebondenheid	Categorie 2: niet-hechtgebonden met matrix
Asbestsoort (vezeltype)	Amfibool aanwezig, uitgezonderd crocidoliet
Asbestconcentratie	Hoog ($\geq 50\%$)
Afschermingsgraad van het gehele materiaal	Geheel of deels (ook) vrij aan de binnenlucht
Toestand van het materiaal	Licht beschadigd, licht verweerd. Intact materiaal type Pical – asbestboard of categorie III 'gebondenheid'

#	Type	Referentie	Resultaat
1.1	Mengmonster	0807TH01	Amosiet

Beschrijving	Thermische isolatie kelder bocht
Omgeving	Binnen
Primaire drager	HVAC infrastructuur en uitrusting
Asbestmateriaal	In-situ afwerkingslagen - Thermische isolatie
Bindmiddel van asbestmateriaal	Gips - kalk
Gebondenheid op basis van bindmiddel	Niet-hechtgebonden
Hoeveelheid (lengte - omtrek - dikte - aantal)	<ul style="list-style-type: none">• 35,00 m - 30,00 cm - 0,50 cm - 1 stuk
Totaal volume	0,053 m ³
Eenvoudig bereikbaar	Ja
Bevestigingswijze	<ul style="list-style-type: none">• Verlijmd, ingegoten, versmeerd
Identificatiemethode	Vaststelling met monstername
Destructieve handeling voor identificatie	Nee
Opmerking	Sommige delen van de 35 meter bevatte geen kalk, enkel karton met omhulsel.

Het asbestmateriaal valt onder de mijlpaal van 2034.

Verwijderen

- Zorg voor een veilig beheer en verwijder dit asbestmateriaal wanneer het bij werken eenvoudig bereikbaar wordt. Controleer de toestand jaarlijks op wijzigingen.

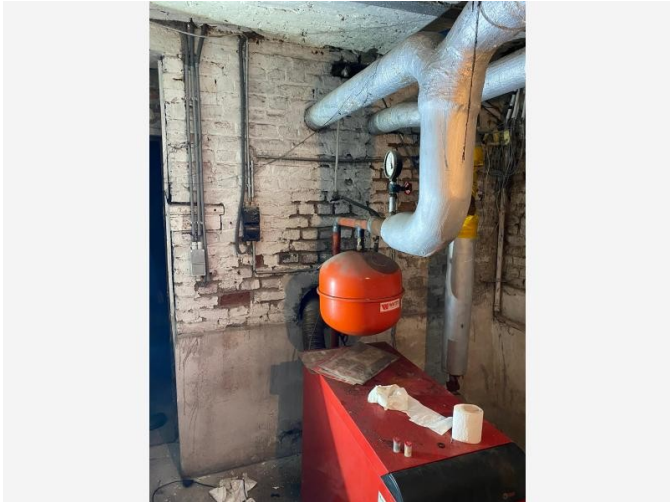
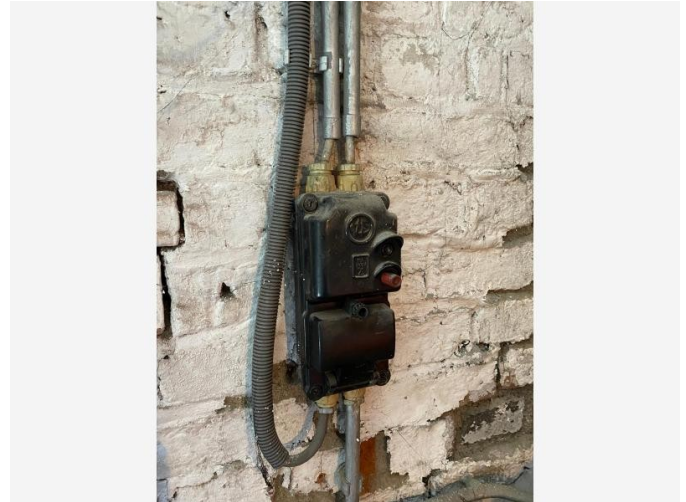
Fiche 2: Twee bakelieten schakelaars in de kelder achter mazoutketel

Eindbeoordeling materiaalrisico	Verhoogd materiaalrisico en/of verhoogde kans op vezelvrijgave
---------------------------------	--

Gebondenheid	Categorie 1: hechtgebonden in oorsprong
Asbestsoort (vezeltype)	Crocidoliet aanwezig
Asbestconcentratie	Laag (< 50%)
Afschermingsgraad van het gehele materiaal	Geheel of deels (ook) vrij aan de binnenlucht
Toestand van het materiaal	Licht beschadigd, licht verweerd. Intact materiaal type Pical – asbestboard of categorie III 'gebondenheid'

Beschrijving	Twee bakelieten schakelaars in de kelder achter mazoutketel
Omgeving	Binnen
Primaire drager	Communicatie en elektrische infrastructuur en uitrusting
Asbestmateriaal	Plaat, paneel, tablet - Type Bakeliet
Bindmiddel van asbestmateriaal	Kunststof of -hars
Gebondenheid op basis van bindmiddel	Hecht
Hoeveelheid (oppervlakte - dikte - aantal)	<ul style="list-style-type: none">• 0,10 m² - 0,20 cm - 2 stuks
Totaal volume	< 0,001 m ³
Eenvoudig bereikbaar	Ja
Bevestigingswijze	<ul style="list-style-type: none">• Geschroefd
Identificatiemethode	Vaststelling zonder monstername
Destructieve handeling voor identificatie	Nee

Het asbestmateriaal valt onder de mijlpaal van 2040.

Verwijderen

- Zorg voor een veilig beheer en verwijder dit asbestmateriaal wanneer het bij werken eenvoudig bereikbaar wordt. Controleer de toestand jaarlijks op wijzigingen.

- Eenvoudige handelingen: mag via doe-het-zelf of door werknemer(s) met opleidingsattest eenvoudige handelingen
Deze bakelieten schakelaars kunnen zelf worden losgeschroefd en in een asbestzak afgevoerd worden naar het containerpark.

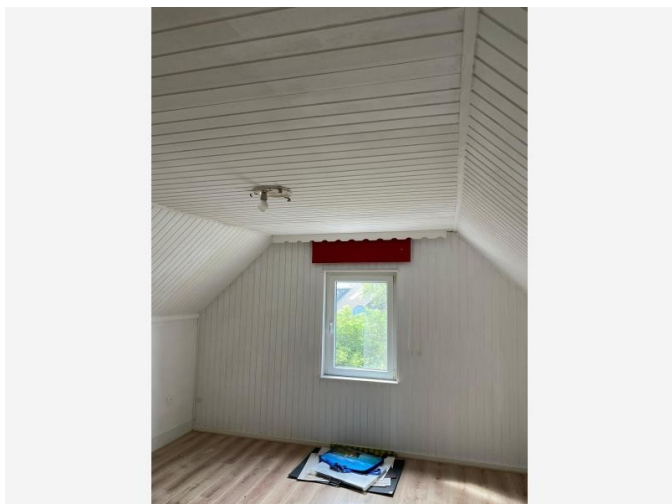
Er waren geen zichtbare pleisterplafonds. De conciërgewoning werd enige jaren terug gerenoveerd. Alle plafonds op het gelijkvloers waren van gyproc. Het eerste verdiep was afgewerkt met plafondbelangen of gyproc.

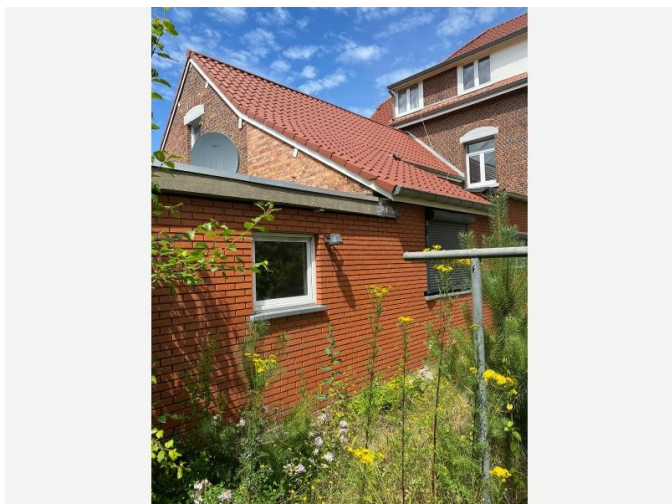
Onder het pannendak werden kamers afgewerkt. Een controle van het onderdak was niet mogelijk. Ook dit dak werd net als het hoofddak vernieuwd maar de datum is onbekend. Dit sluit echter niet uit dat er zich mogelijks nog asbesthoudende materialen onder dit dak bevinden. Dit dient bekeken te worden bij een renovatie of vervanging van dit pannendak.

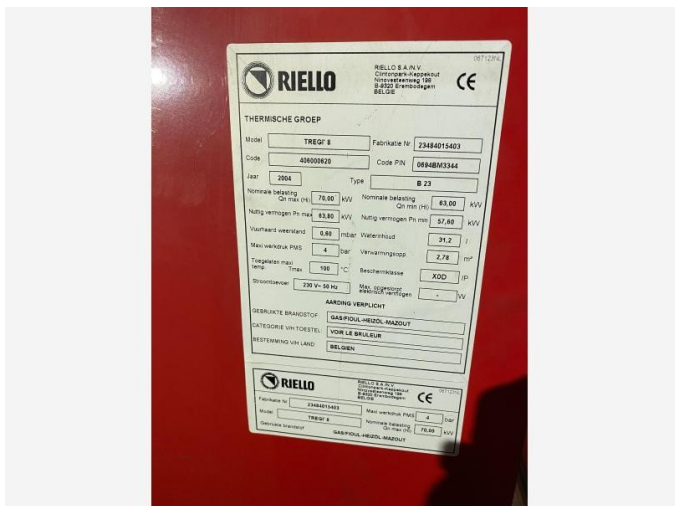
De verwarmingsketel in de kelder was van bouwjaar 2004

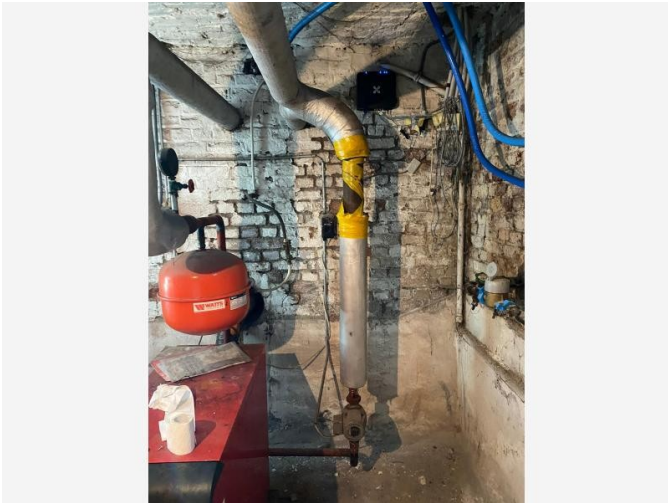
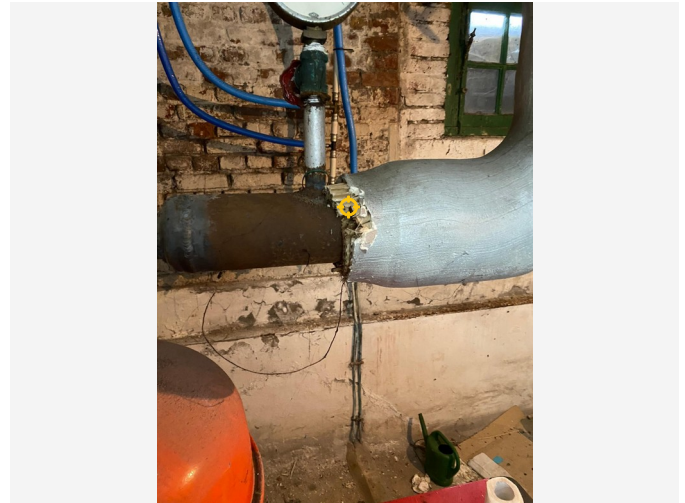
Geen asbest

#	Type	Referentie	Resultaat
6.1	Puntmonster	0807TH03	Geen asbest

Beschrijving	Thermische isolatie kelder recht 2
Omgeving	Binnen
Primaire drager	HVAC infrastructuur en uitrusting
Bindmiddel van materiaal	Gips - kalk
Gebondenheid op basis van bindmiddel	Niet-hechtgebonden
Hoeveelheid (lengte - omtrek - dikte - aantal)	<ul style="list-style-type: none">• 35,00 m - 30,00 cm - 0,50 cm - 1 stuk
Totaal volume	0,053 m ³
Identificatiemethode	Vaststelling met monsternamen
Destructieve handeling voor identificatie	Nee

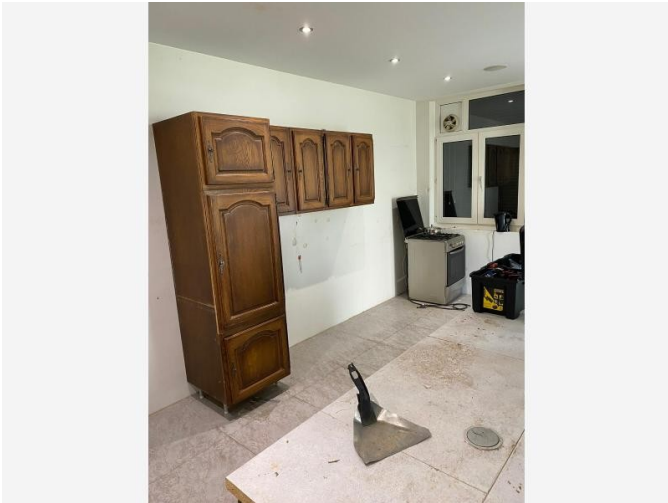
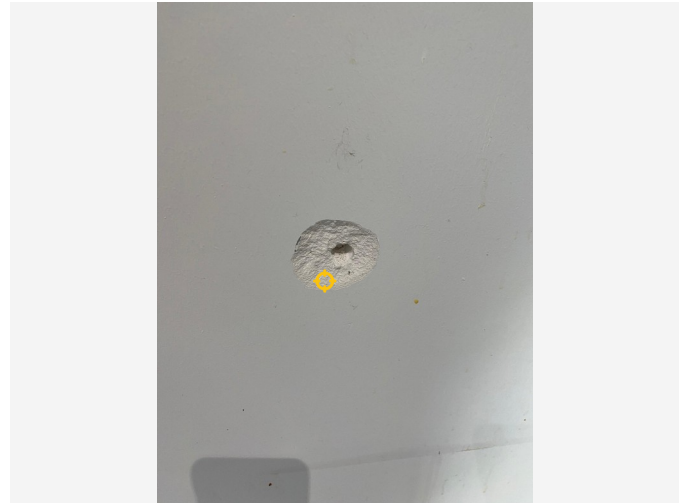
Fiche 7: Pleister wanden

Geen asbest

#	Type	Referentie	Resultaat
7.1	Mengmonster	0807PL01	Geen asbest

Beschrijving	Pleister wanden
Omgeving	Binnen
Primaire drager	Binnenwand
Bindmiddel van materiaal	Gips - kalk
Gebondenheid op basis van bindmiddel	Niet-hechtgebonden
Hoeveelheid (oppervlakte - dikte - aantal)	• 360,00 m ² - 1,99 cm - 1 stuk
Totaal volume	7,164 m ³
Identificatiemethode	Vaststelling met monsternamen
Destructieve handeling voor identificatie	Nee

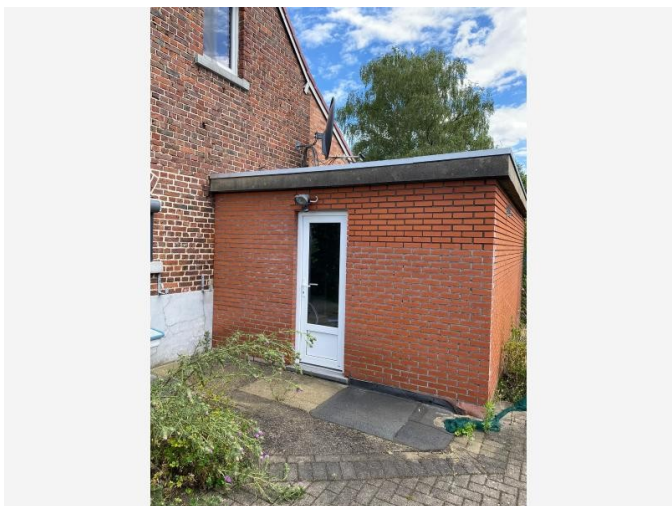
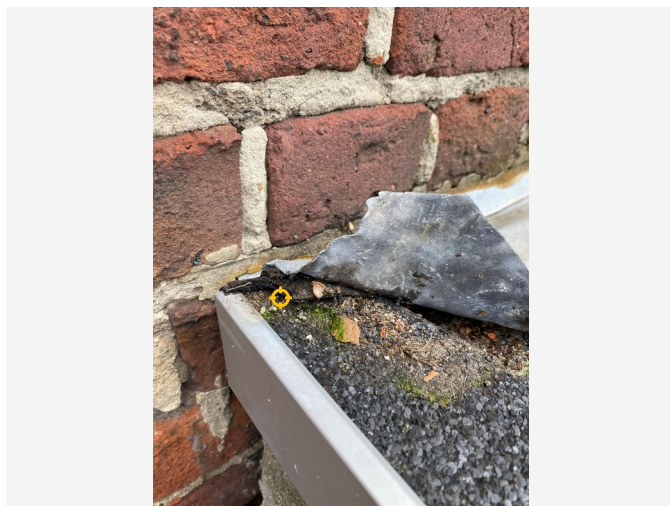
Fiche 8: 2 roofing daken achterbouw

Geen asbest

#	Type	Referentie	Resultaat
8.1	Puntmonster	0807RO02	Geen asbest

Beschrijving	2 roofing daken achterbouw
Omgeving	Buiten
Primaire drager	Plat dak
Bindmiddel van materiaal	Bitumen (roofing, teer, asfalt)
Gebondenheid op basis van bindmiddel	Hecht
Hoeveelheid (oppervlakte - aantal)	• 48,00 m ² - 1 stuk
Totale oppervlakte	48,00 m ²
Identificatiemethode	Vaststelling met monsternamen
Destructieve handeling voor identificatie	Nee
Opmerking	Betreft een recenter bijbouw met identiek dezelfde roofing

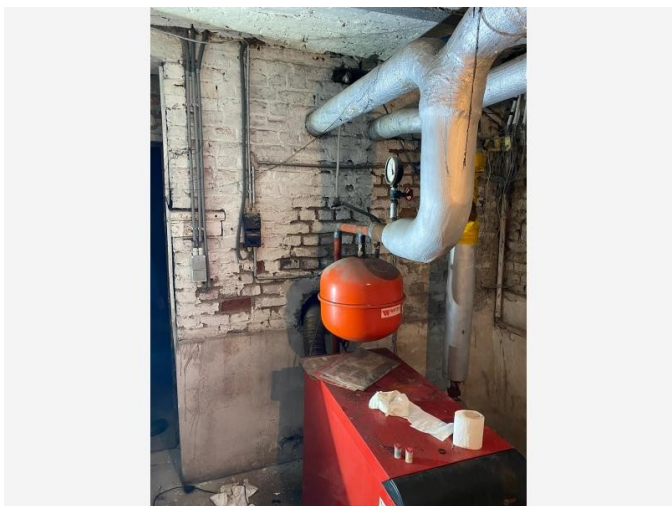
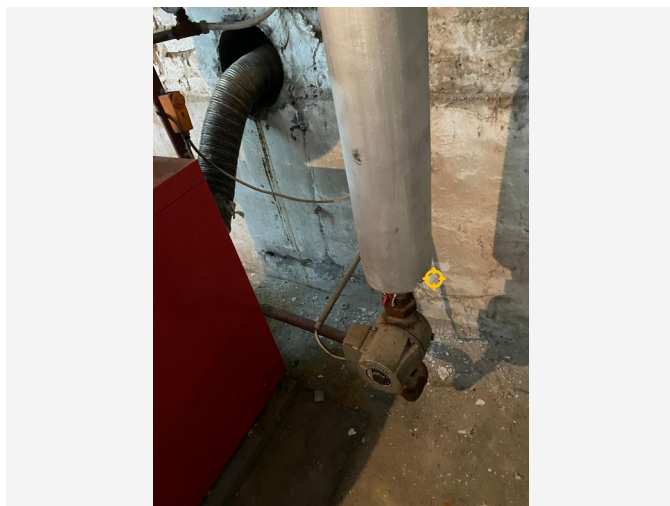
Geen asbest

#	Type	Referentie	Resultaat
9.1	Mengmonster	0807TH02	Geen asbest

Beschrijving	Thermische isolatie kelder recht 1
Omgeving	Binnen
Primaire drager	HVAC infrastructuur en uitrusting
Bindmiddel van materiaal	Gips - kalk
Gebondenheid op basis van bindmiddel	Niet-hechtgebonden
Hoeveelheid (lengte - omtrek - dikte - aantal)	<ul style="list-style-type: none">• 35,00 m - 30,00 cm - 0,50 cm - 1 stuk
Totaal volume	0,053 m ³
Identificatiemethode	Vaststelling met monsternamen
Destructieve handeling voor identificatie	Nee
