Asbestinventarisatetest

Oude Baan 399, 3630 Maasmechelen

Attestnummer : 20240417-000135.000

Uitgegeven op : 17.04.2024

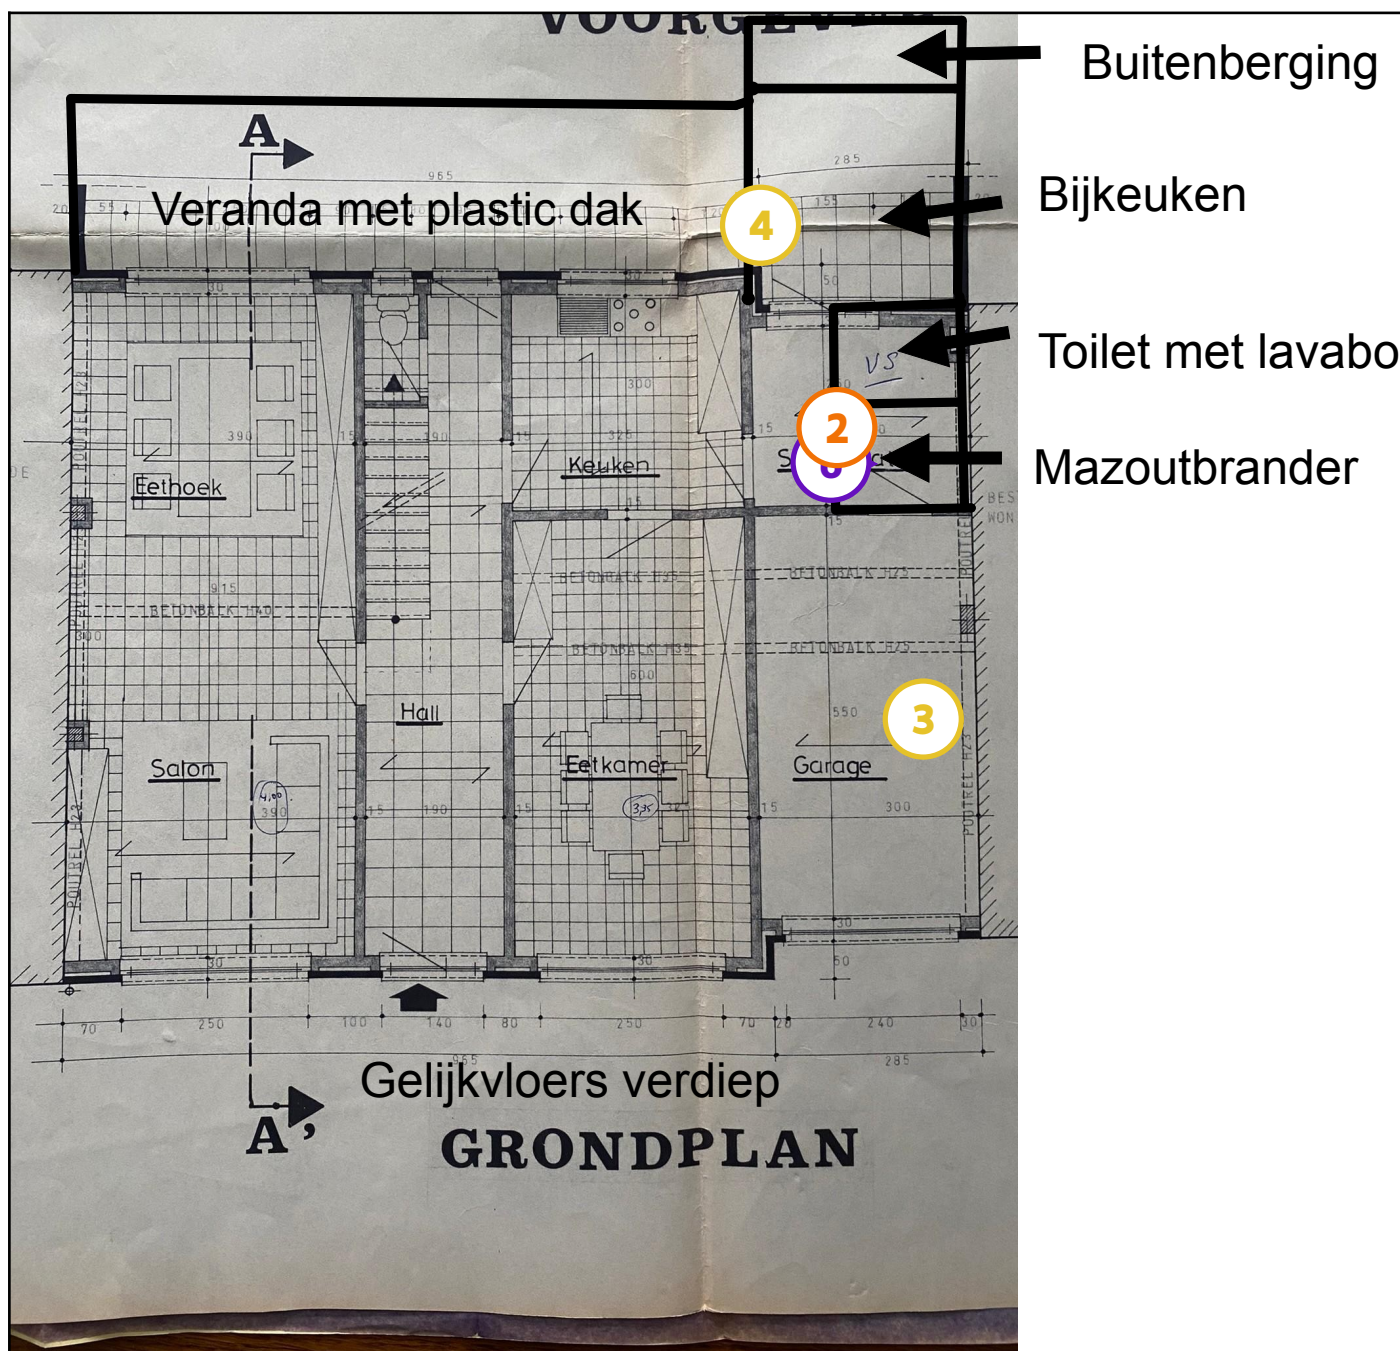
Plan 1.2: IMG_6992

Beschrijving	Type	Actie
2. Pakking verwarmingsketel	Asbestmateriaal	Verwijderen
3. Bakelieten meter in de garage	Asbestmateriaal	Zorgvuldig beheren
4. 1 bakelieten schakelaar in de bijkeuken	Asbestmateriaal	Zorgvuldig beheren

6. Mazoutbrander	Advies	-
------------------	--------	---

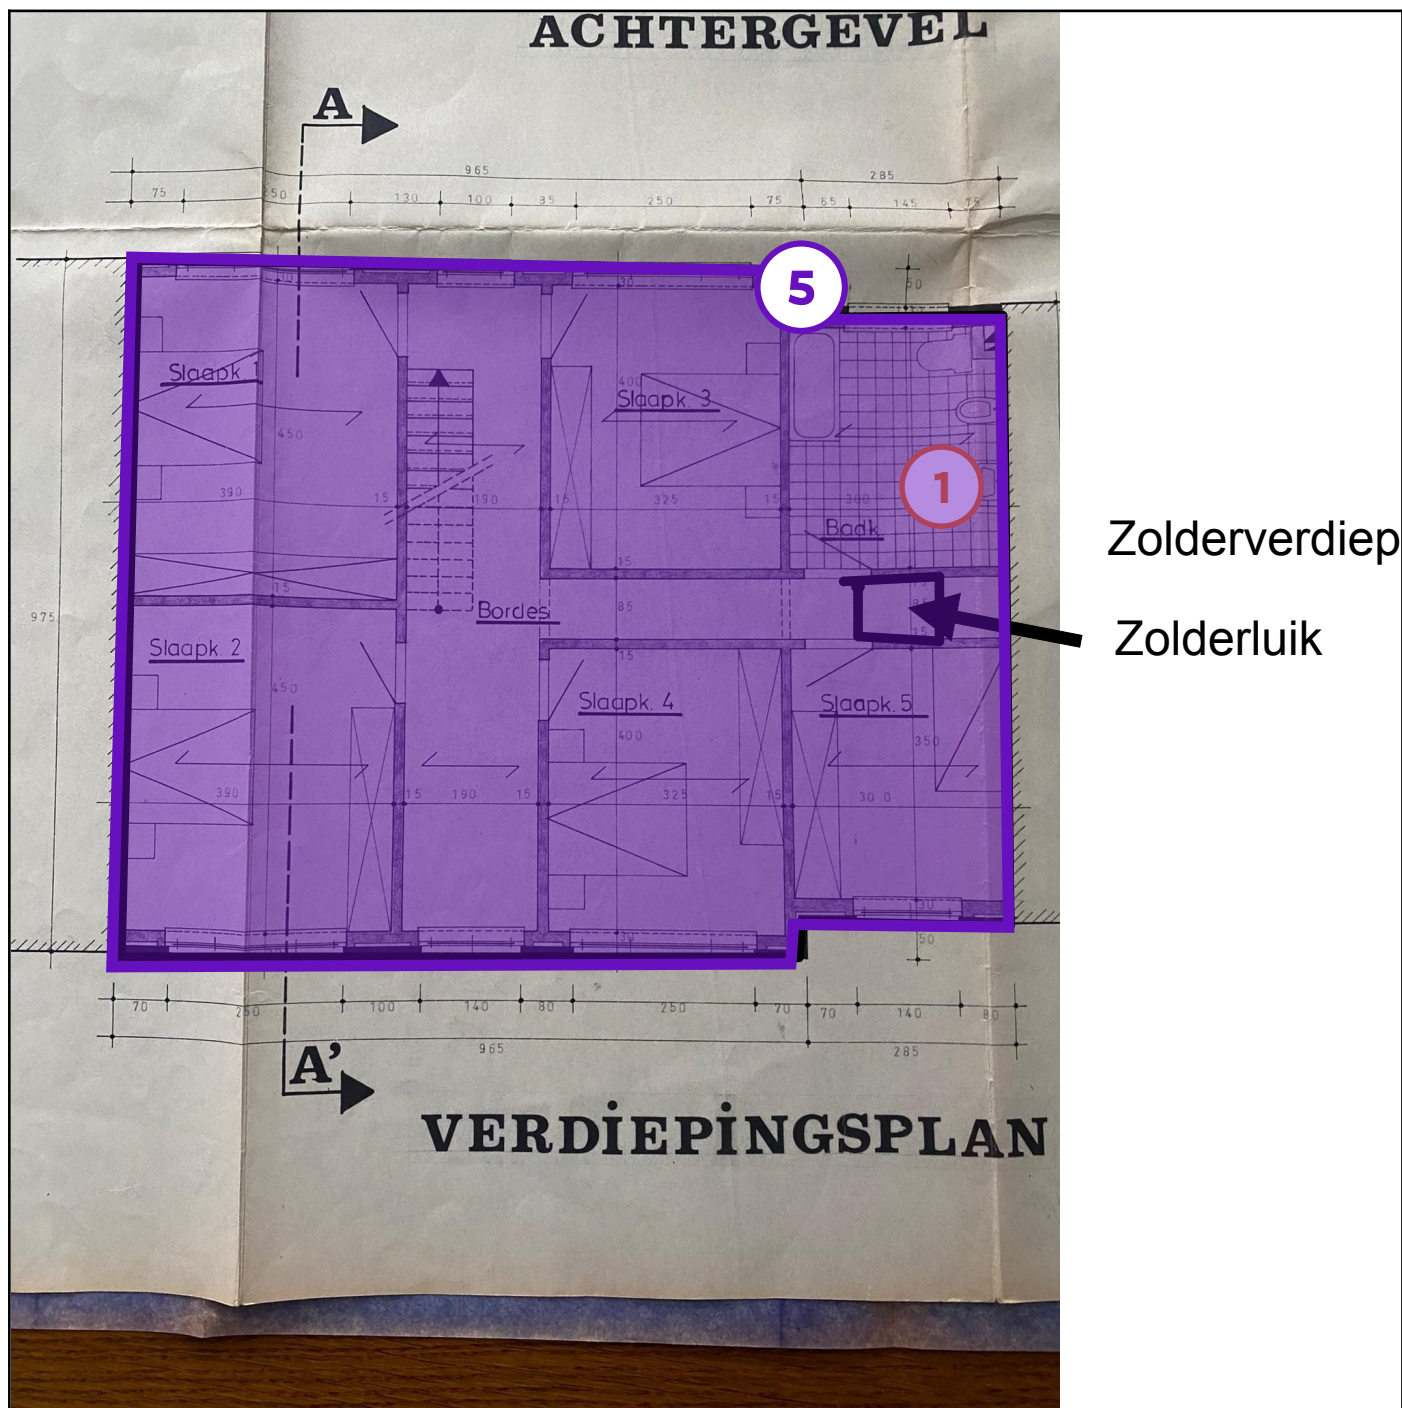
Plan 1.5: IMG_6991

Beschrijving	Type	Actie
1. Cementen schoorsteenpijp	Asbestmateriaal	Verwijderen
5. Onderdak hoofdgebouw	Advies	-

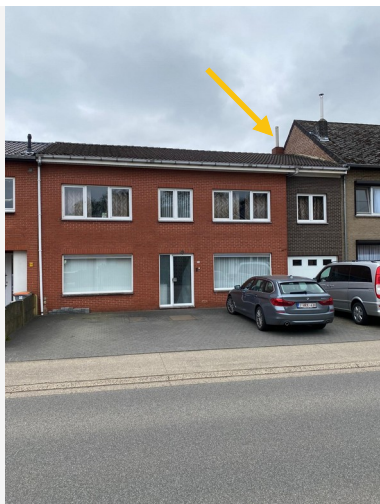
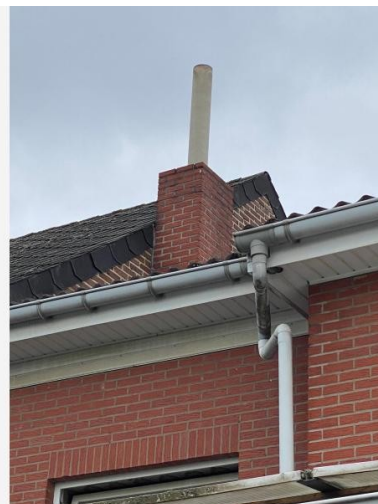
Het asbestmateriaal valt onder de mijlpaal van 2034.

Eindbeoordeling materiaalrisico	Laag materiaalrisico en/of verlaagde kans op vezelvrijgave
---------------------------------	--

Gebondenheid	Categorie 1: hechtgebonden in oorsprong
Asbestsoort (vezeltype)	Crocidoliet aanwezig
Asbestconcentratie	Laag (< 50%)
Afschermingsgraad van het gehele materiaal	Geheel of deels vrij aan de buitenlucht
Toestand van het materiaal	Licht beschadigd, licht verweerd. Intact materiaal type Pical – asbestboard of categorie III 'gebondenheid'

Beschrijving	Cementen schoorsteenpijp
Omgeving	Buiten
Primaire drager	HVAC infrastructuur en uitrusting
Asbestmateriaal	Rookgaskanaal
Bindmiddel van asbestmateriaal	Cement
Gebondenheid op basis van bindmiddel	Hecht
Hoeveelheid (lengte - omtrek - dikte - aantal)	<ul style="list-style-type: none">• 2,00 m - 50,00 cm - 0,30 cm - 1 stuk
Totaal volume	0,003 m ³
Eenvoudig bereikbaar	Ja
Bevestigingswijze	<ul style="list-style-type: none">• Verlijmd, ingegoten, versmeerd

Verwijderen

- Zorg voor een veilig beheer en verwijder dit asbestmateriaal wanneer het bij werken eenvoudig bereikbaar wordt. Controleer de toestand jaarlijks op wijzigingen.

- Eenvoudige handelingen: mag via doe-het-zelf of door werknemer(s) met opleidingsattest eenvoudige handelingen
Het eventueel verwijderen van deze asbest cementen schoorsteen kan niet zonder schade. Het is dan ook aanbevolen deze te laten verwijderen door een aannemer met opleidingsattest eenvoudige handelingen.

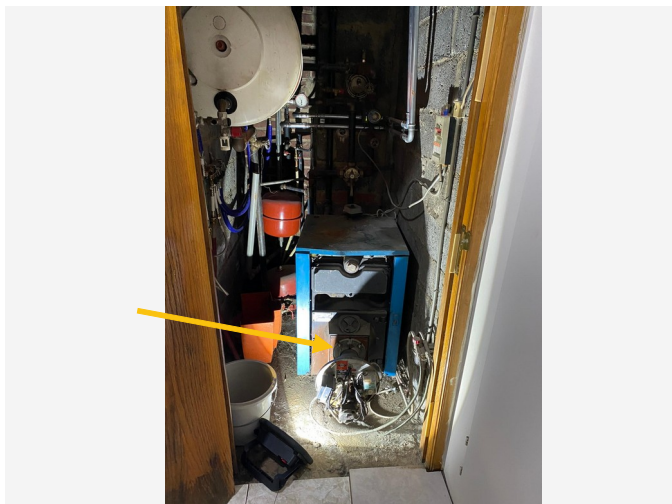
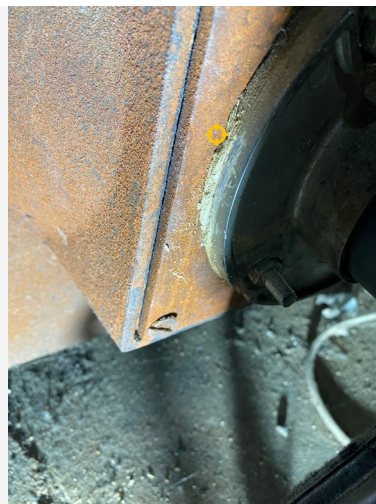
Het asbestmateriaal valt onder de mijlpaal van 2034.

Eindbeoordeling materiaalrisico	Laag materiaalrisico en/of verlaagde kans op vezelvrijgave
---------------------------------	--

Gebondenheid	Categorie 2: niet-hechtgebonden met matrix
Asbestsoort (vezeltype)	Alleen chrysotiel
Asbestconcentratie	Hoog ($\geq 50\%$)
Afschermingsgraad van het gehele materiaal	Enkel randen niet afgeschermd maar geen contact met binnenluchtstromen
Toestand van het materiaal	Licht beschadigd, licht verweerd. Intact materiaal type Pical – asbestboard of categorie III 'gebondenheid'

#	Type	Referentie	Resultaat
2.1	Puntmonster	1104PA01	Chrysotiel

Beschrijving	Pakking verwarmingsketel
Omgeving	Binnen
Primaire drager	HVAC infrastructuur en uitrusting
Asbestmateriaal	Pakking, dichting
Bindmiddel van asbestmateriaal	Karton - papier - viltachtig
Gebondenheid op basis van bindmiddel	Niet-hechtgebonden
Hoeveelheid (gewicht - aantal)	• 0,40 kg - 1 stuk

Verwijderen

- Zorg voor een veilig beheer. Vermijd het beschadigen van het asbestmateriaal. Controleer de toestand jaarlijks op wijzigingen.

- Eenvoudige handelingen: mag via doe-het-zelf of door werknemer(s) met opleidingsattest eenvoudige handelingen
Bij vervanging van de mazoutketel is het aanbevolen deze ketel in zijn geheel te verwijderen en in een asbestverpakking naar het containerpark af te voeren. Doorgaans gebeurt dit door de installateur van een nieuwe verwarmingsbron.

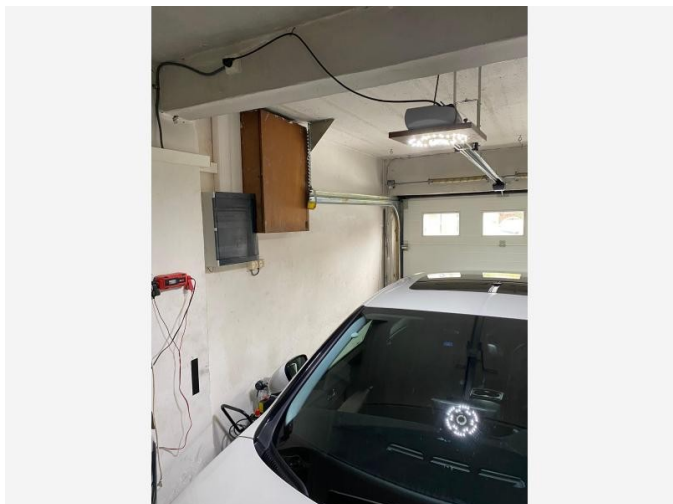
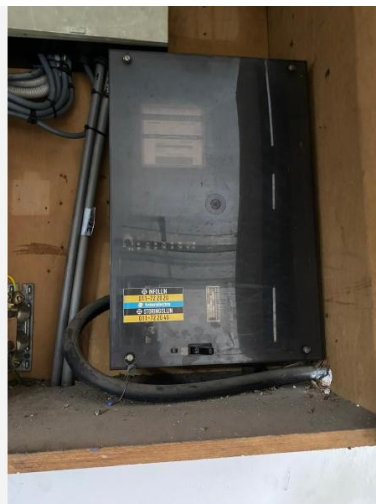
Het asbestmateriaal valt onder de mijlpaal van 2040.

Eindbeoordeling materiaalrisico	Zeer laag materiaalrisico en/of zeer lage kans op vezelvrijgave
---------------------------------	---

Gebondenheid	Categorie 1: hechtgebonden in oorsprong
Asbestsoort (vezeltype)	Crocidoliet aanwezig
Asbestconcentratie	Laag (< 50%)
Afschermingsgraad van het gehele materiaal	Stootvaste afscherming of omkasting
Toestand van het materiaal	Onbeschadigd, niet verweerd

Beschrijving	Bakelieten meter in de garage
Omgeving	Binnen
Primaire drager	Communicatie en elektrische infrastructuur en uitrusting
Asbestmateriaal	Plaat, paneel, tablet - Type Bakeliet
Bindmiddel van asbestmateriaal	Kunststof of -hars
Gebondenheid op basis van bindmiddel	Hecht
Hoeveelheid (oppervlakte - dikte - aantal)	• 0,40 m ² - 0,20 cm - 1 stuk
Totaal volume	< 0,001 m ³
Eenvoudig bereikbaar	Ja
Bevestigingswijze	• Geschroefd
Identificatiemethode	Vaststelling zonder monsternamen

Zorgvuldig beheren

- Zorg voor een veilig beheer. Vermijd het beschadigen van het asbestmateriaal. Controleer de toestand jaarlijks op wijzigingen.

- Eenvoudige handelingen: mag via doe-het-zelf of door werknemer(s) met opleidingsattest eenvoudige handelingen
Deze meter zal bij het vervangen door een digitale meter worden meegenomen door de installateur.

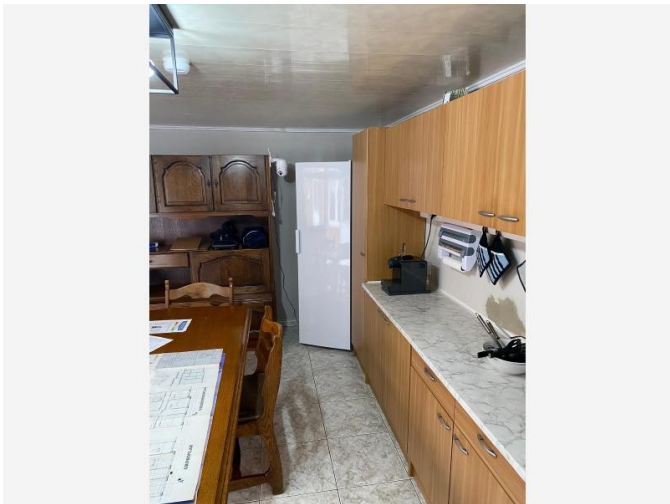
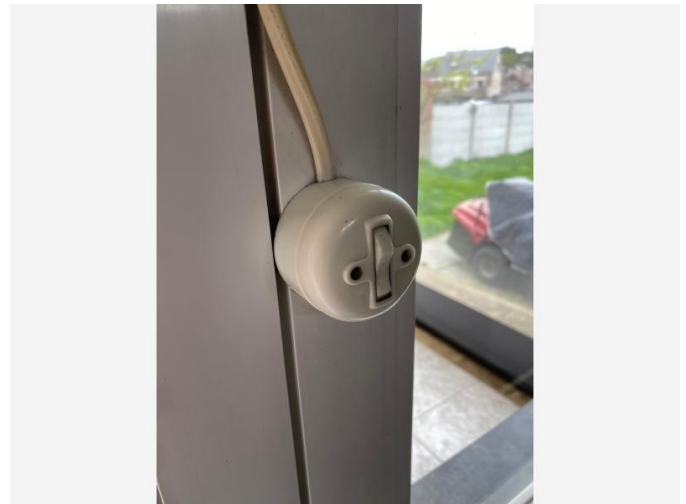
Het asbestmateriaal valt onder de mijlpaal van 2040.

Eindbeoordeling materiaalrisico	Laag materiaalrisico en/of verlaagde kans op vezelvrijgave
---------------------------------	--

Gebondenheid	Categorie 1: hechtgebonden in oorsprong
Asbestsoort (vezeltype)	Crocidoliet aanwezig
Asbestconcentratie	Laag (< 50%)
Afschermingsgraad van het gehele materiaal	Geheel of deels (ook) vrij aan de binnenlucht
Toestand van het materiaal	Onbeschadigd, niet verweerd

Beschrijving	1 bakelieten schakelaar in de bijkeuken
Omgeving	Binnen
Primaire drager	Communicatie en elektrische infrastructuur en uitrusting
Asbestmateriaal	Plaat, paneel, tablet - Type Bakeliet
Bindmiddel van asbestmateriaal	Kunststof of -hars
Gebondenheid op basis van bindmiddel	Hecht
Hoeveelheid (oppervlakte - dikte - aantal)	• 0,10 m ² - 0,20 cm - 1 stuk
Totaal volume	< 0,001 m ³
Eenvoudig bereikbaar	Ja
Bevestigingswijze	• Geschroefd
Identificatiemethode	Vaststelling zonder monsternamen

Zorgvuldig beheren

- Zorg voor een veilig beheer. Vermijd het beschadigen van het asbestmateriaal. Controleer de toestand jaarlijks op wijzigingen.

- Eenvoudige handelingen: mag via doe-het-zelf of door werknemer(s) met opleidingsattest eenvoudige handelingen
Bij vervanging kan deze schakelaar zelf worden losgeschroefd en in een asbestzak worden afgevoerd naar het containerpark.

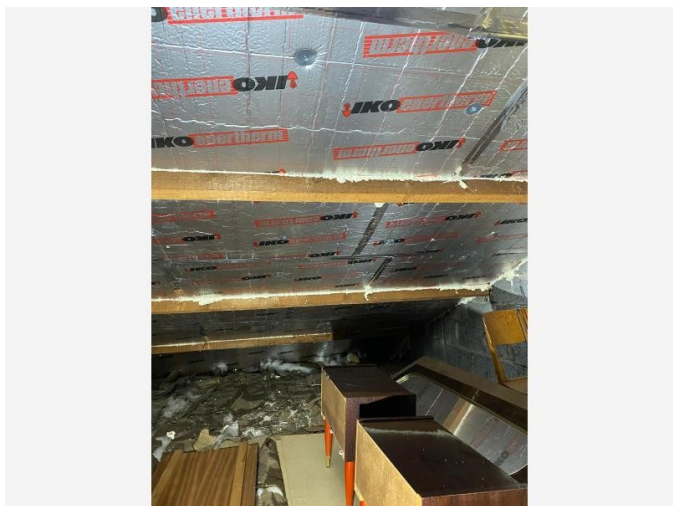
Vrije foto

Het onderdak werd recentelijk volledig geïsoleerd met isoplaten. Er was geen mogelijkheid een controle te verrichten tussen deze platen en het pannendak (plus 4 meter hoog). Bij een renovatie of vernieuwing van het dak dient dit als nog bekeken te worden.

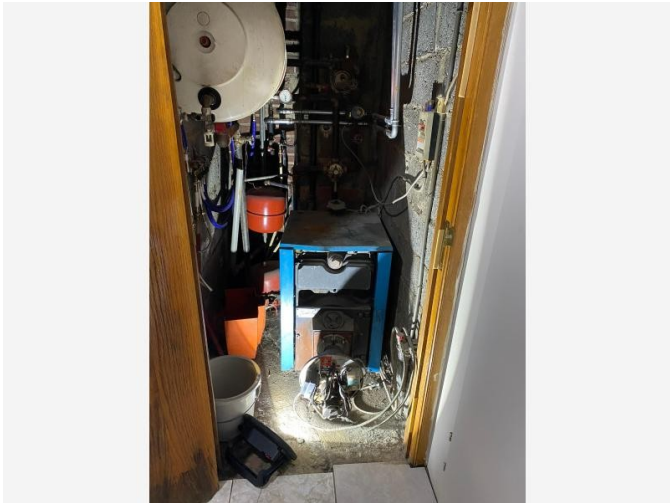
Vrije foto

De mazoutbrander een Buderus van 1978 bevat mogelijks intern niet zichtbare asbestpakkingen. Bij vervanging dient deze brander best in zijn geheel verwijderd te worden en in een asbestzak afgevoerd te worden naar het containerpark. Vermoedelijk zal dit gebeuren door de installateur van de nieuwe verwarmingsinstallatie.

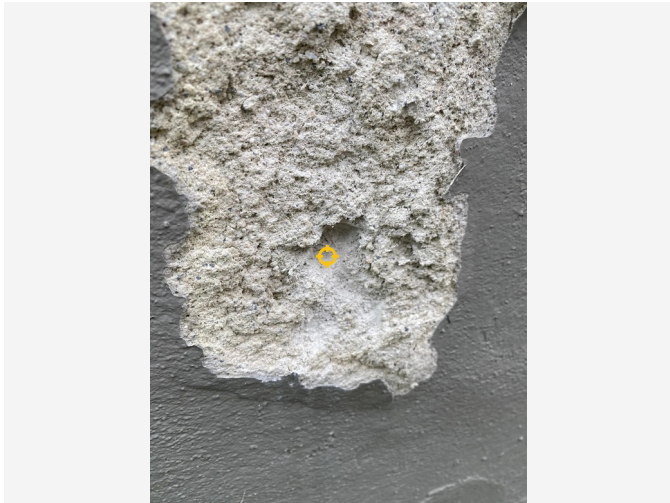
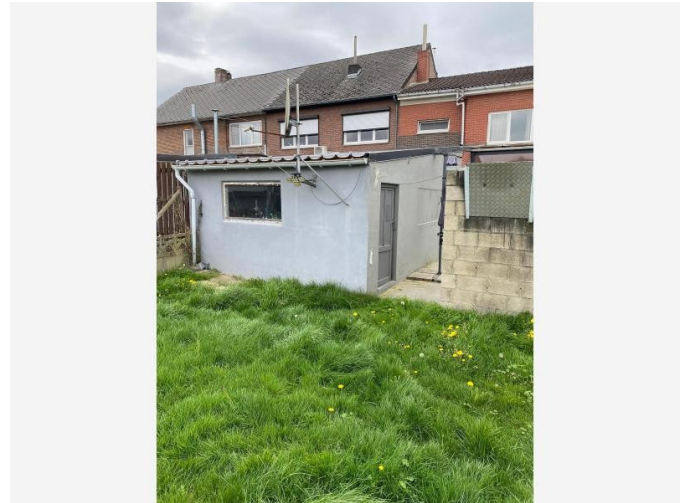
Geen asbest

#	Type	Referentie	Resultaat
7.1	Puntmonster	1104CR01	Geen asbest

Beschrijving	Crepi twee gevels achterbouw
Omgeving	Buiten
Primaire drager	Wand buitenschil
Bindmiddel van materiaal	Cement

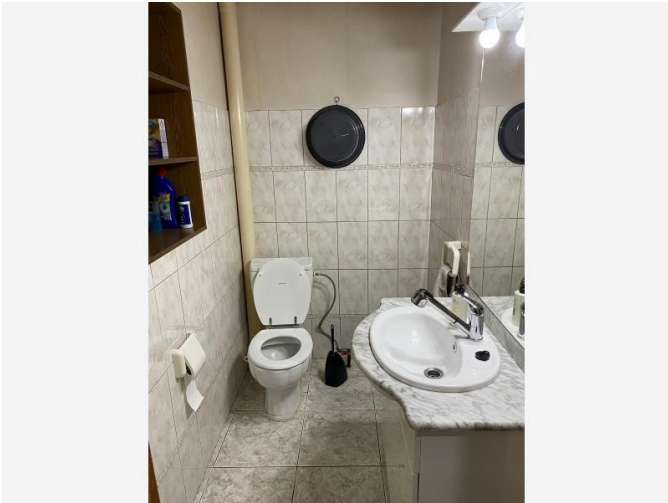
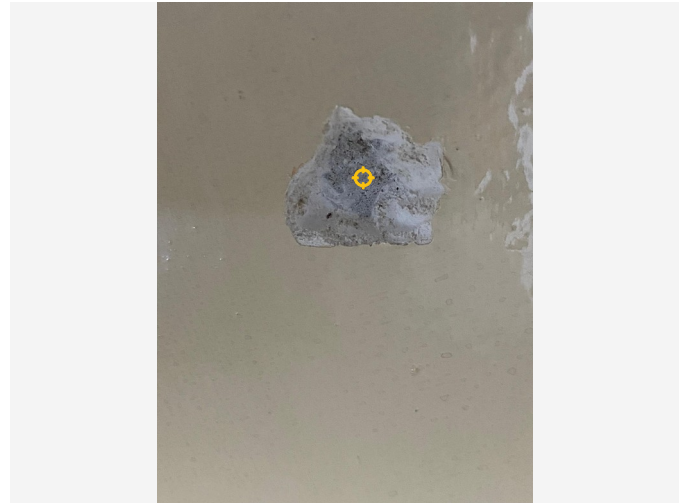
Fiche 8: Pleister plafond

Geen asbest

#	Type	Referentie	Resultaat
8.1	Puntmonster	1204PL01	Geen asbest

Beschrijving	Pleister plafond
Omgeving	Binnen
Primaire drager	Plafond
Bindmiddel van materiaal	Gips - kalk

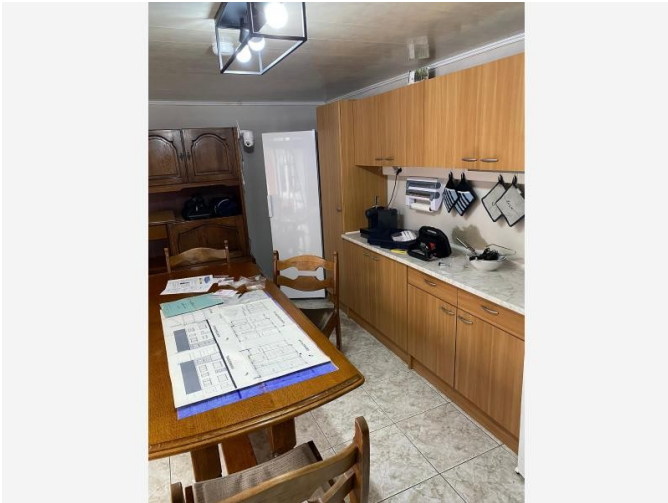
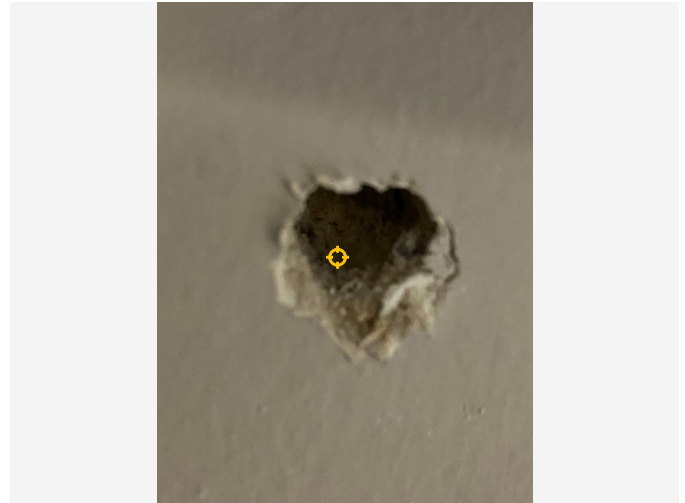
Fiche 9: pleister wanden

Geen asbest

#	Type	Referentie	Resultaat
9.1	Mengmonster	1204PL02	Geen asbest

Beschrijving	pleister wanden
Omgeving	Binnen
Primaire drager	Binnenwand
