Asbestinventarisatetest

Oosterveldlaan 199, 2610 Antwerpen

Attestnummer : 20240207-000135.000

Uitgegeven op : 07.02.2024

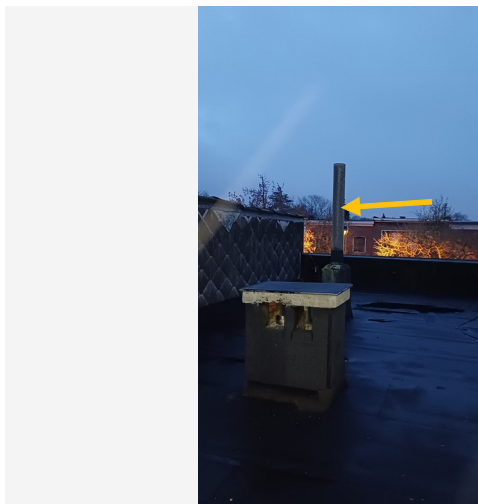
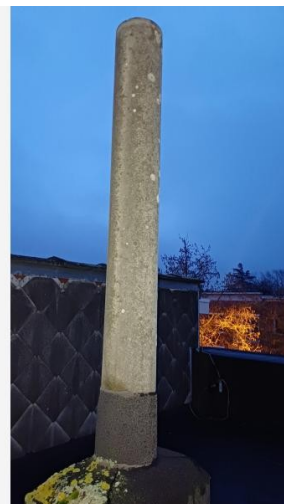
Het asbestmateriaal valt onder de mijlpaal van 2040.

Eindbeoordeling materiaalrisico	Laag materiaalrisico en/of verlaagde kans op vezelvrijgave
---------------------------------	--

Gebondenheid	Categorie 1: hechtgebonden in oorsprong
Asbestsoort (vezeltype)	Crocidoliet aanwezig
Asbestconcentratie	Laag (< 50%)
Afschermingsgraad van het gehele materiaal	Geheel of deels vrij aan de buitenlucht
Toestand van het materiaal	Licht beschadigd, licht verweerd. Intact materiaal type Pical – asbestboard of categorie III 'gebondenheid'

Beschrijving	Schouw op plat dak (hoge gedeelte)
Omgeving	Buiten
Primaire drager	Plat dak
Asbestmateriaal	Buis, koker, leiding, pijp, doorvoer
Bindmiddel van asbestmateriaal	Cement
Gebondenheid op basis van bindmiddel	Hecht
Hoeveelheid (lengte - omtrek - dikte - aantal)	• 2,00 m - 60,00 cm - 1,00 cm - 1 stuk
Totaal volume	0,012 m ³
Eenvoudig bereikbaar	Ja

- Zorg voor een veilig beheer. Vermijd het beschadigen van het asbestmateriaal. Controleer de toestand jaarlijks op wijzigingen.

- Eenvoudige handelingen: mag via doe-het-zelf of door werknemer(s) met opleidingsattest eenvoudige handelingen
Hechtgebonden asbesttoepassing in open lucht.

Deze kan zonder beschadigen worden weggenomen door het voorzichtig afbreken van het steense schouwwerk rondom.

Contacteer bij voorkeur een dakwerker of aannemer om deze werken uit te voeren.

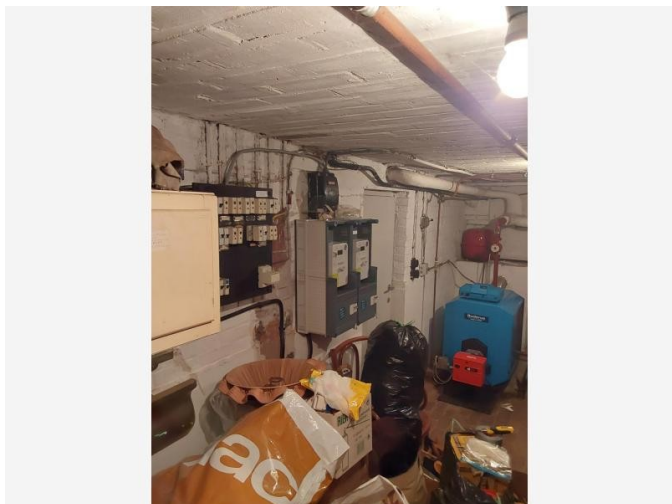
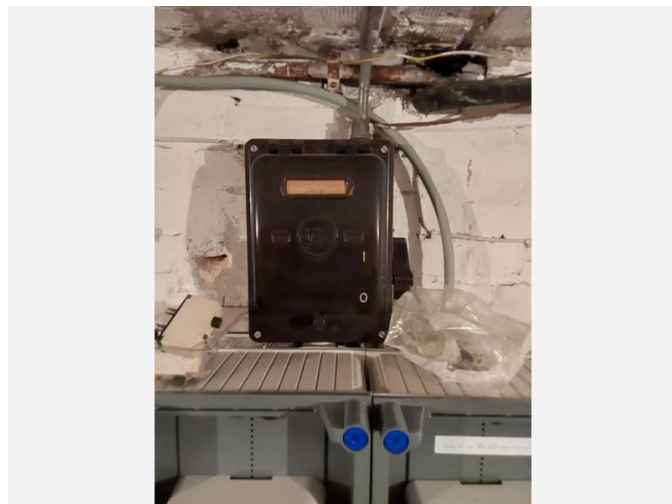
Het asbestmateriaal valt onder de mijlpaal van 2040.

Eindbeoordeling materiaalrisico	Laag materiaalrisico en/of verlaagde kans op vezelvrijgave
---------------------------------	--

Beschrijving	Zekeringbakje kelder
Omgeving	Binnen
Primaire drager	Binnenwand
Asbestmateriaal	Plaat, paneel, tablet - Type Bakeliet
Bindmiddel van asbestmateriaal	Kunststof of -hars
Gebondenheid op basis van bindmiddel	Hecht
Hoeveelheid (oppervlakte - dikte - aantal)	• 0,10 m ² - 10,00 cm - 1 stuk
Totaal volume	0,01 m ³
Eenvoudig bereikbaar	Ja
Bevestigingswijze	• Geschroefd

- Zorg voor een veilig beheer. Vermijd het beschadigen van het asbestmateriaal. Controleer de toestand jaarlijks op wijzigingen.

- Eenvoudige handelingen: mag via doe-het-zelf of door werknemer(s) met opleidingsattest eenvoudige handelingen
Hechtgebonden asbesttoepassing met een van nature lage kans op vezelemisatie. Deze kan gemakkelijk van de muur worden losgeschroefd zonder de asbesttoepassing te beschadigen.

Contacteer de netbeheerder om deze toepassing te vervangen. De kans is reëel dat je hier als particulier niet aan mag werken vanwege veiligheid betreffende de elektriciteit.

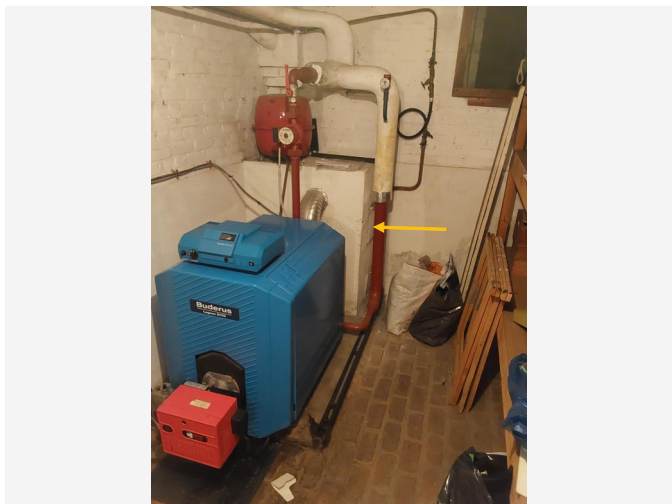
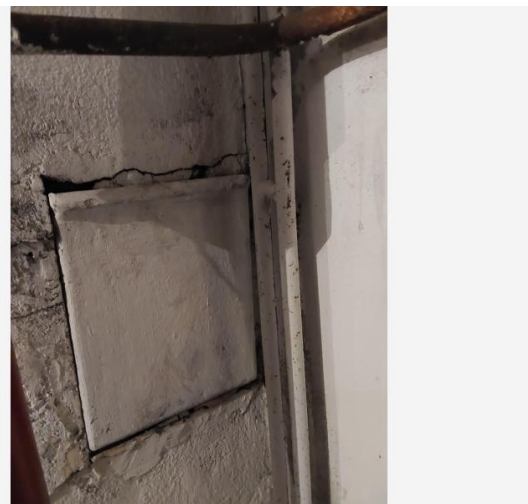
Het asbestmateriaal valt onder de mijlpaal van 2040.

Eindbeoordeling materiaalrisico	Laag materiaalrisico en/of verlaagde kans op vezelvrijgave
---------------------------------	--

Beschrijving	Roetklep achter buderus ketel
Omgeving	Binnen
Primaire drager	Binnenwand
Asbestmateriaal	Brandwerende afsluiting (prefab geheel) - (vlinder)klep
Bindmiddel van asbestmateriaal	Cement
Gebondenheid op basis van bindmiddel	Hecht
Hoeveelheid (gewicht - aantal)	<ul style="list-style-type: none">• 3,00 kg - 1 stuk
Totaal gewicht	3,00 kg
Eenvoudig bereikbaar	Ja
Bevestigingswijze	<ul style="list-style-type: none">• Los (al dan niet bedekt)
Identificatiemethode	Vaststelling zonder monsternamen

- Zorg voor een veilig beheer. Vermijd het beschadigen van het asbestmateriaal. Controleer de toestand jaarlijks op wijzigingen.

- Eenvoudige handelingen: mag via doe-het-zelf of door werknemer(s) met opleidingsattest eenvoudige handelingen
Hechtgebonden asbesttoepassing.

Deze roetklep kan worden weggenomen zonder deze te moeten demonteren.

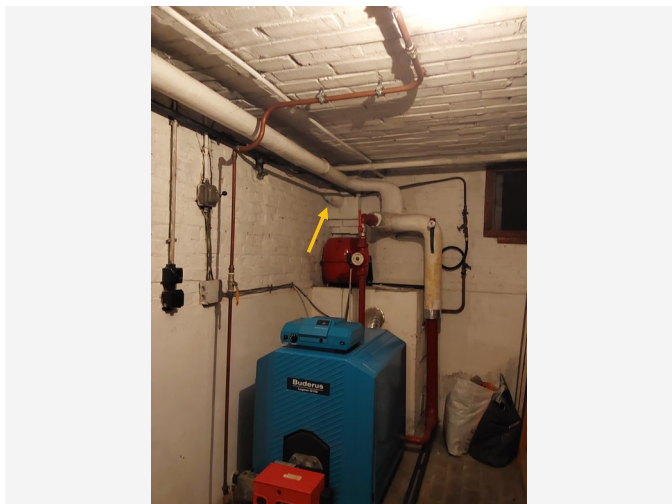
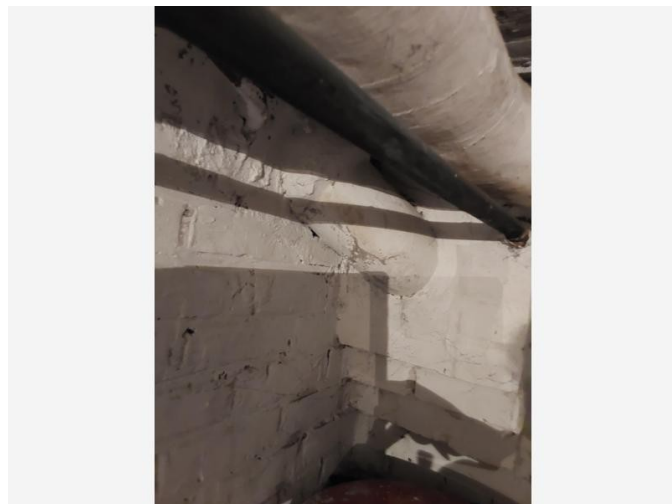
Het asbestmateriaal valt onder de mijlpaal van 2040.

Eindbeoordeling materiaalrisico	Zeer laag materiaalrisico en/of zeer lage kans op vezelvrijgave
Opmerking	De asbesttoepassing werd volledig bedekt met verf.

Beschrijving	Bocht van afvoerbuïs in kelder
Omgeving	Binnen
Primaire drager	Fundering-draagstructuur (horizontaal, verticaal)
Asbestmateriaal	Buis, koker, leiding, pijp, doorvoer
Bindmiddel van asbestmateriaal	Cement
Gebondenheid op basis van bindmiddel	Hecht
Hoeveelheid (lengte - omtrek - dikte - aantal)	• 0,40 m - 70,00 cm - 1,00 cm - 1 stuk
Totaal volume	0,003 m ³

- Zorg voor een veilig beheer. Vermijd het beschadigen van het asbestmateriaal. Controleer de toestand jaarlijks op wijzigingen.

- Eenvoudige handelingen: enkel door erkend asbestverwijderaar
Contacteer een erkend asbestverwijderaar om deze werken in te schatten.

De verwijderingsmethode is moeilijk in te schatten aangezien niet duidelijk is of deze bocht in de fundering aan andere buizen gekoppeld werd.

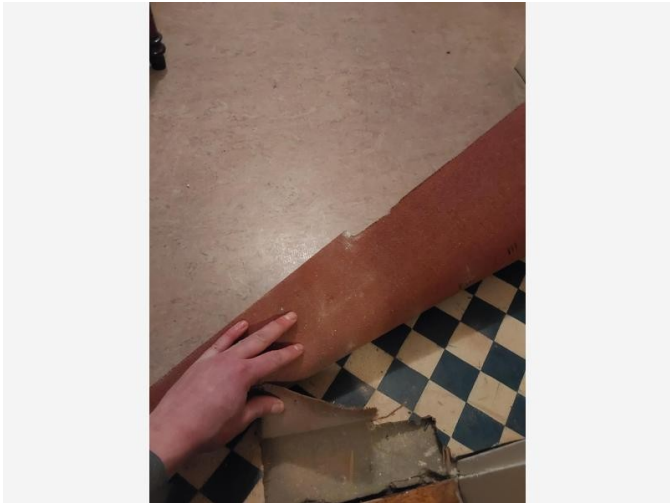
2 vinyls op elkaar, beiden niet asbestverdachte vinyls met jute onderlaag.

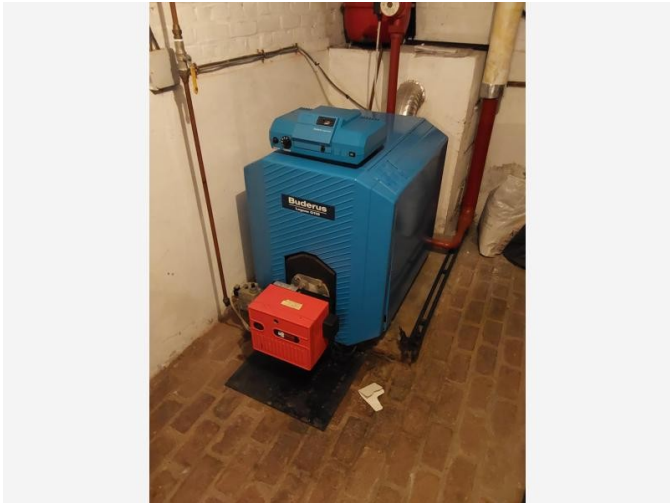
Extern geen asbesthoudende materialen aangetroffen. Het is echter niet uit te sluiten dat intern geen asbesthoudende onderdeeljes gebruikt werden (pakkingen, koord, beschermplaatjes). Bij vernieuwing van warmtekotel, is het aangeraden deze in zijn geheel af te voeren.

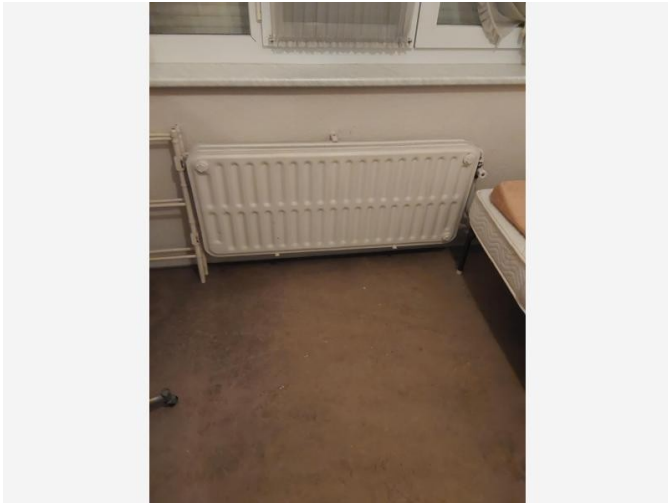
Extern geen asbesthoudende materialen aangetroffen. Het is echter niet uit te sluiten dat intern geen asbesthoudende onderdeeljes gebruikt werden (pakkingen, koord, beschermplaatjes). Bij vernieuwing van de radiatoren, is het aangeraden deze in hun geheel af te voeren.

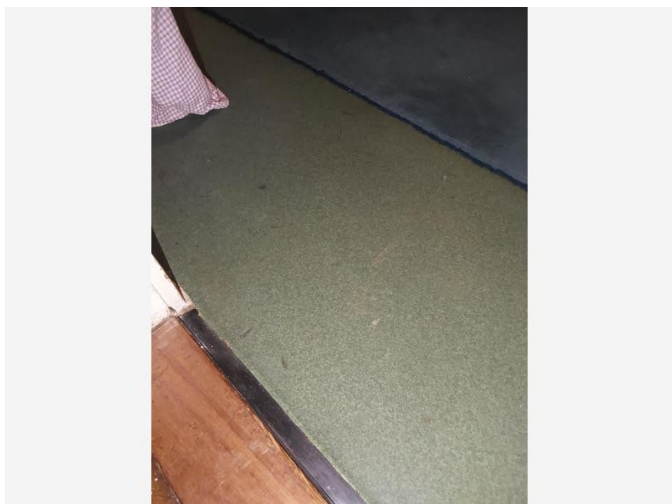
Vinyl met jute onderkant nooit asbestverdacht.

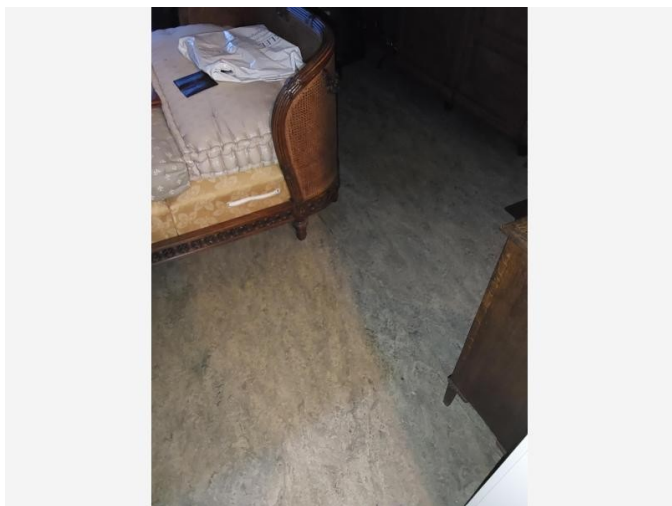
Vinyl met jute onderkant nooit asbestverdacht.

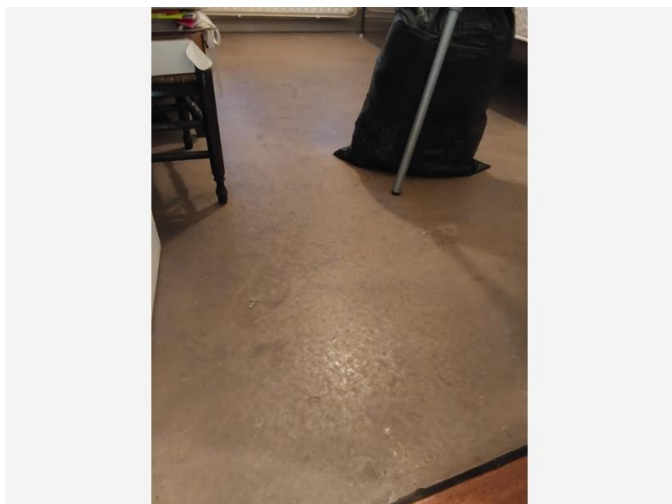
Vinyl met jute onderkant nooit asbestverdacht.

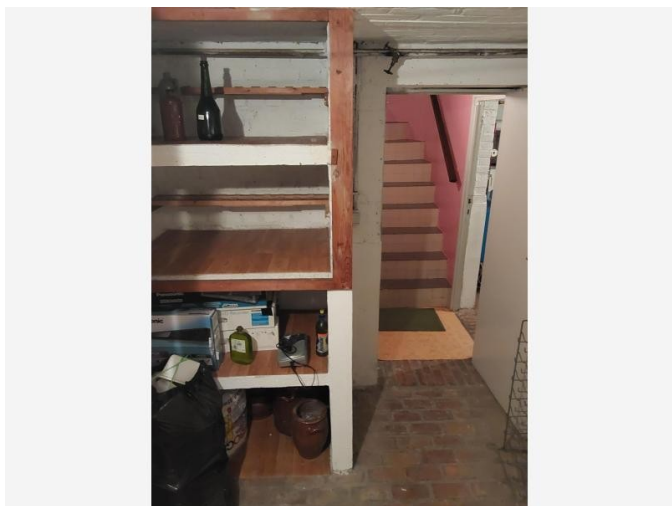
Flexibele homogene vinyl zonder vilt of papierlaag, niet verlijmd.

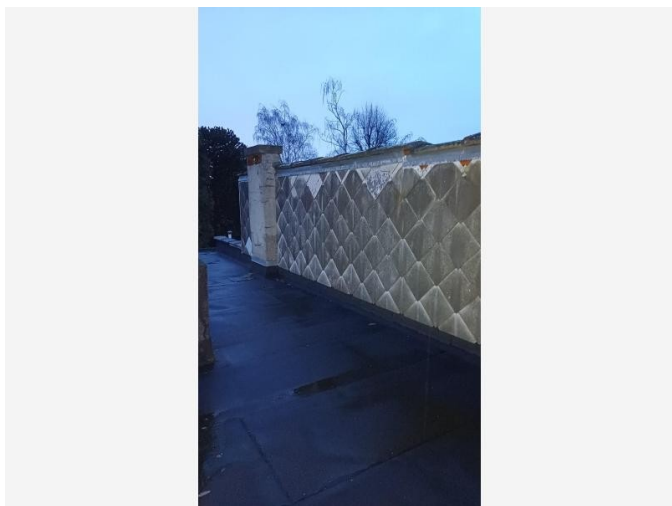
Het betreft hier asbesthoudende gevelleien tegen de buitenwand van het aangrenzende pand.

Identificatiemethode	Redelijk vermoeden
Primaire drager	Wand buitenschil
(Asbest)materiaal	Dak- en gevelbekleding - Lei, shingle
Bindmiddel	Cement
Gebondenheid bindmiddel	Hecht

Bij renovatie van het platte dak dient hiermee rekening gehouden te worden.

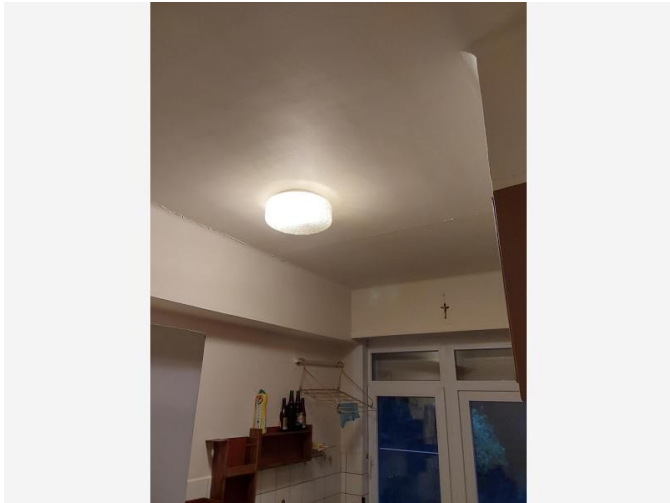
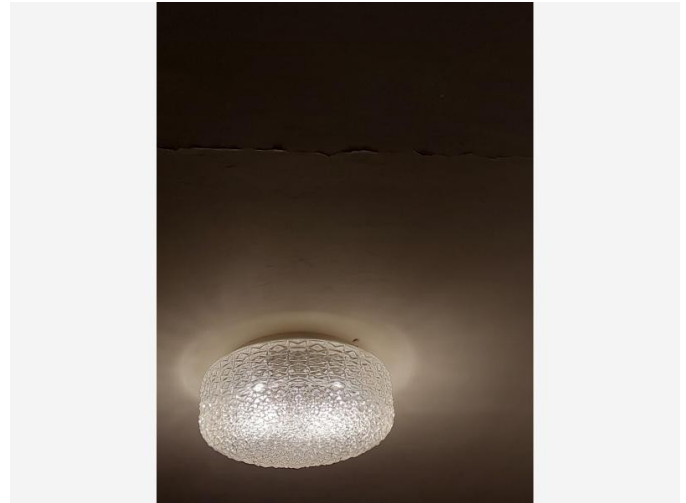
Geen asbest

#	Type	Referentie	Resultaat
13.1	Mengmonster	MM04	Geen asbest

Beschrijving	Pleisterwerk plafonds
Omgeving	Binnen
Primaire drager	Plafond

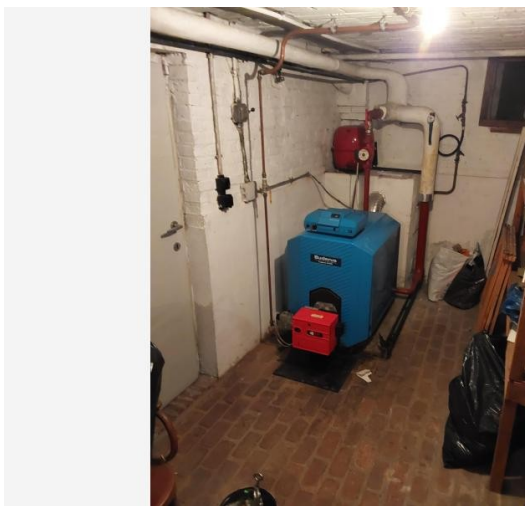
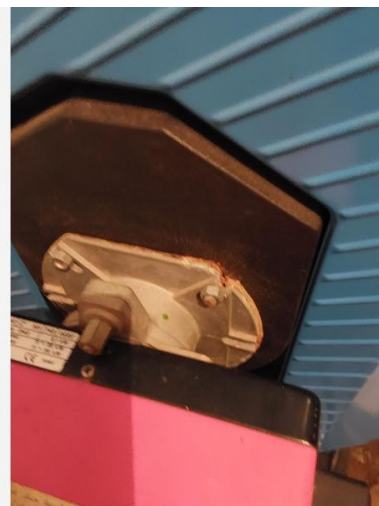
Geen asbest

#	Type	Referentie	Resultaat
14.1	Puntmonster	MM01	Geen asbest

Beschrijving	Dichting aan Buderus mazoutketel
Omgeving	Binnen
Primaire drager	Sanitaire infrastructuur en uitrusting (toe- en afvoer)
Bindmiddel van materiaal	Karton - papier - viltachtig

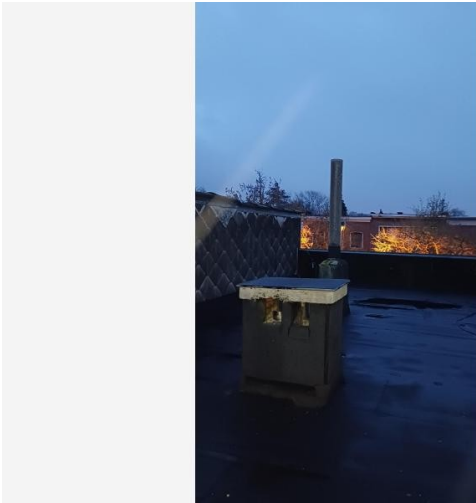
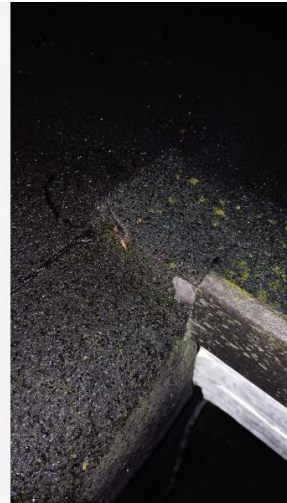
Fiche 15: Roofing platte daken

Geen asbest

#	Type	Referentie	Resultaat
15.1	Puntmonster	MM05	Geen asbest

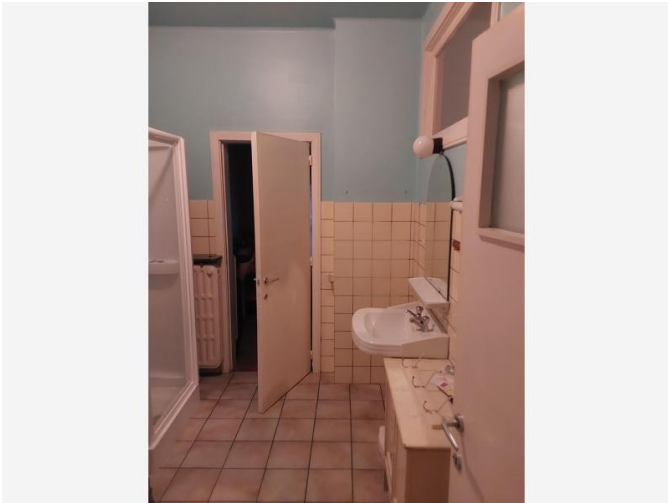
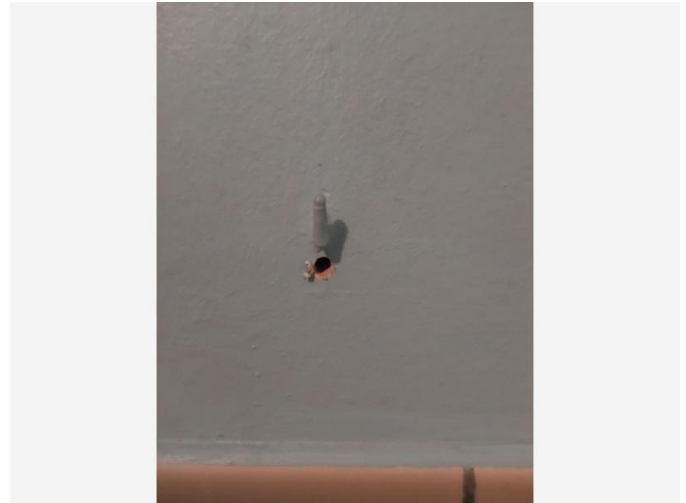
Geen asbest

#	Type	Referentie	Resultaat
16.1	Mengmonster	MM03	Geen asbest

Beschrijving	Pleisterwerk muren
Omgeving	Binnen
Primaire drager	Binnenwand

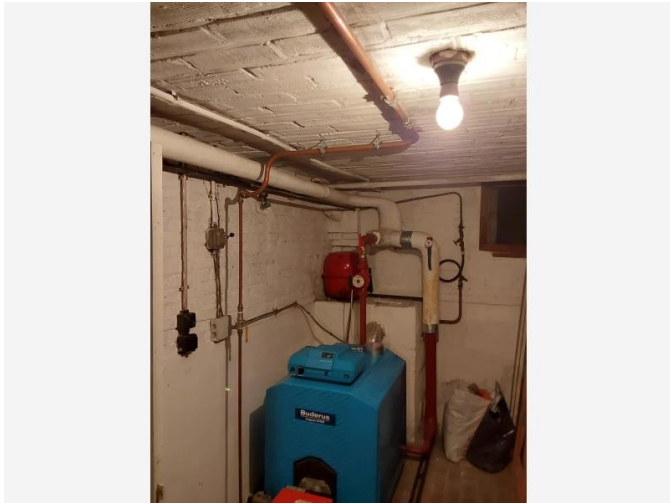
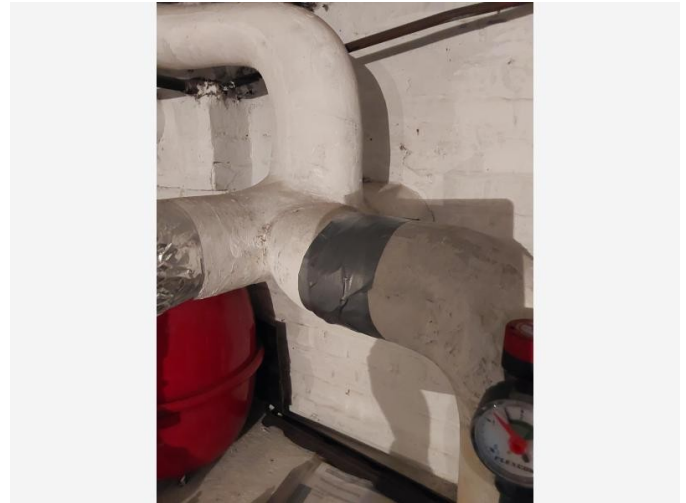
Geen asbest

#	Type	Referentie	Resultaat
17.1	Mengmonster	MM02	Geen asbest

Beschrijving	Cv leiding kelder
Omgeving	Binnen
Primaire drager	Sanitaire infrastructuur en uitrusting (toe- en afvoer)
Bindmiddel van materiaal	Gips - kalk
