Asbestinventarisatetest

Cornelis Schutstraat 71, 2100 Antwerpen

Attestnummer : 20240422-000007.000

Uitgegeven op : 22.04.2024

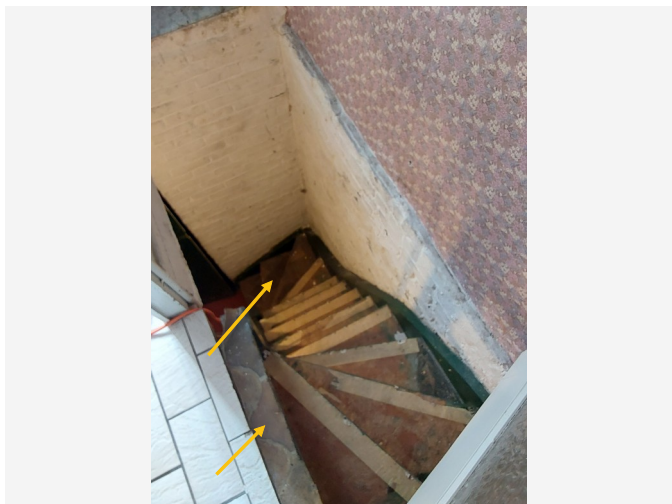
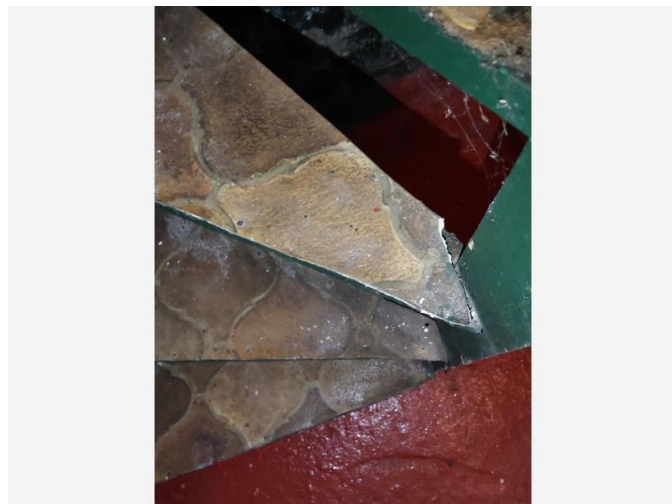
Niet-hechtgebonden asbesttoepassing in een gesloten ruimte. De verwijdering van asbesthoudend vinyl brengt veel kans op een hoge vezelvrijgave tijdens de werken mee en dient daardoor steeds in een hermetische zone te worden verwijderd.

Eindbeoordeling materiaalrisico	Hoog materiaalrisico en/of hoge kans op vezelvrijgave
---------------------------------	---

Gebondenheid	Categorie 2: niet-hechtgebonden met matrix
Asbestsoort (vezeltype)	Alleen chrysotiel
Asbestconcentratie	Hoog ($\geq 50\%$)
Afschermingsgraad van het gehele materiaal	Geheel of deels (ook) vrij aan de binnenlucht
Toestand van het materiaal	Matig beschadigd, matig verweerd

Beschrijving	Vinyl (en restanten) op keldertrap
Omgeving	Binnen
Primaire drager	Vaste trap, vaste ladder
Asbestmateriaal	Prefab - afwerking - vloerzeil
Bindmiddel van asbestmateriaal	Karton - papier - viltachtig
Gebondenheid op basis van bindmiddel	Niet-hechtgebonden

Dringend verwijderen

- Scherm in afwachting van verwijdering het asbestmateriaal af van luchtstromingen en verstoring: bijvoorbeeld door het te verpakken, te fixeren, af te dekken, signalisatie - afbakening aan te brengen, ...
- Verwijder dit asbestmateriaal zo snel mogelijk. Volg de toestand goed op.

- Hermetische zone (erkend asbestverwijderaar)
Contacteer een erkend asbestverwijderaar voor deze werken.

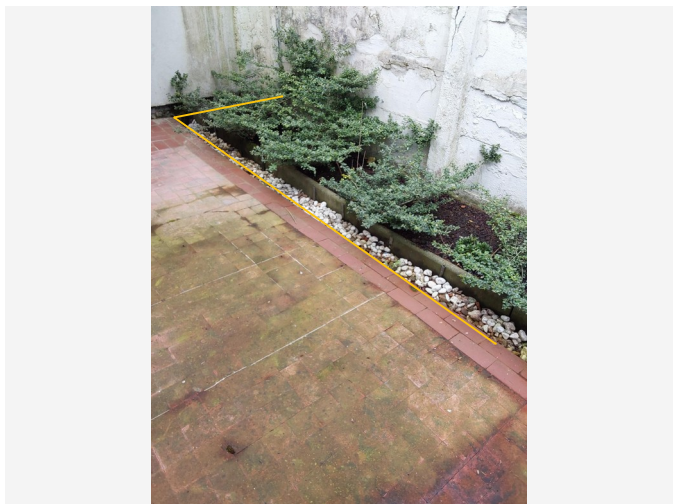
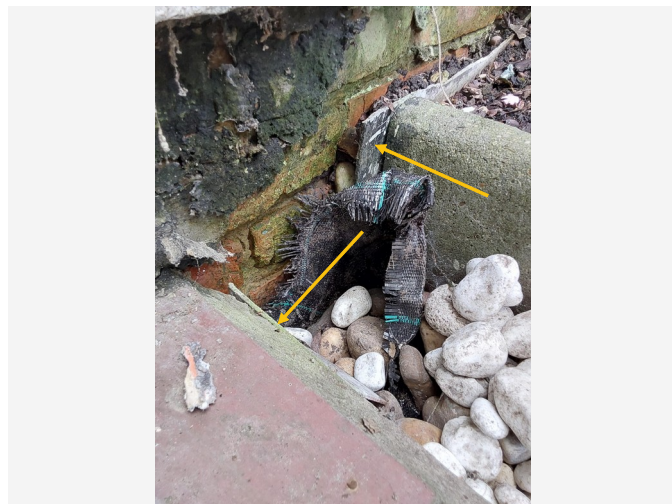
- Eenvoudige handelingen: mag via doe-het-zelf of door werknemer(s) met opleidingsattest eenvoudige handelingen
Hechtgebonden asbesttoepassing in open lucht.
Deze lijken redelijk los in de grond te zitten.

Eindbeoordeling materiaalrisico	Verhoogd materiaalrisico en/of verhoogde kans op vezelvrijgave
---------------------------------	--

Gebondenheid	Categorie 1: hechtgebonden in oorsprong
Asbestsoort (vezeltype)	Crocidoliet aanwezig
Asbestconcentratie	Laag (< 50%)
Afschermingsgraad van het gehele materiaal	Geheel of deels vrij aan de buitenlucht
Toestand van het materiaal	Matig beschadigd, matig verweerd

Beschrijving	Menuiserieplaatjes in gootje van terras
Omgeving	Buiten
Primaire drager	Infrastructuur hemelwater (opvang en afvoer)
Asbestmateriaal	Plaat, paneel, tablet - Type Menuiserie
Bindmiddel van asbestmateriaal	Cement
Gebondenheid op basis van bindmiddel	Hecht
Hoeveelheid (oppervlakte - dikte - aantal)	• 0,50 m ² - 1,00 cm - 1 stuk
Totaal volume	0,005 m ³
Eenvoudig bereikbaar	Ja
Bevestigingswijze	• Los (al dan niet bedekt) • Verlijmd, ingegoten, versmeerd

Verwijderen

- Zorg voor een veilig beheer. Vermijd het beschadigen van het asbestmateriaal. Controleer de toestand jaarlijks op wijzigingen.

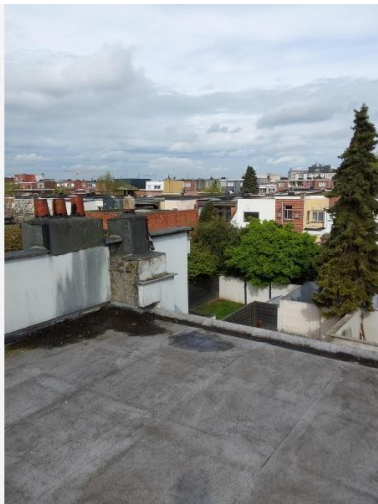
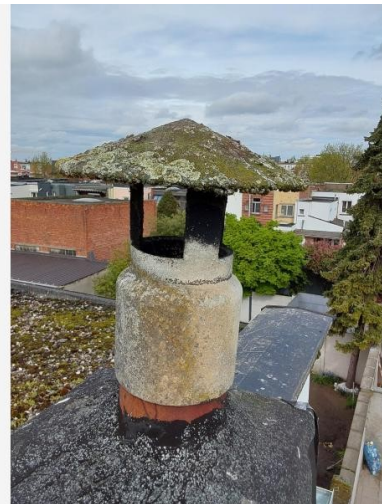
Eindbeoordeling materiaalrisico	Verhoogd materiaalrisico en/of verhoogde kans op vezelvrijgave
---------------------------------	--

Gebondenheid	Categorie 1: hechtgebonden in oorsprong
Asbestsoort (vezeltype)	Crocidoliet aanwezig
Asbestconcentratie	Laag (< 50%)
Afschermingsgraad van het gehele materiaal	Geheel of deels vrij aan de buitenlucht
Toestand van het materiaal	Matig beschadigd, matig verweerd

Beschrijving	Schouwhoed op hoog plat dak
Omgeving	Buiten
Primaire drager	Plat dak
Asbestmateriaal	Schouwhoed, ventilatiekap (anti-windval)
Bindmiddel van asbestmateriaal	Cement
Gebondenheid op basis van bindmiddel	Hecht
Hoeveelheid (gewicht - aantal)	• 10,00 kg - 1 stuk
Totaal gewicht	10,00 kg
Eenvoudig bereikbaar	Ja
Bevestigingswijze	• Verlijmd, ingegoten, versmeerd

Verwijderen

- Zorg voor een veilig beheer. Vermijd het beschadigen van het asbestmateriaal. Controleer de toestand jaarlijks op wijzigingen.
- Voer buitenluchtmetingen uit om actuele blootstellingsrisico's in de buitenlucht te monitoren.

- Eenvoudige handelingen: mag via doe-het-zelf of door werknemer(s) met opleidingsattest eenvoudige handelingen
Hechtebonden asbesttoepassing in open lucht.

Deze kan gemakkelijk worden weggenomen zonder de schouwhoed te beschadigen.

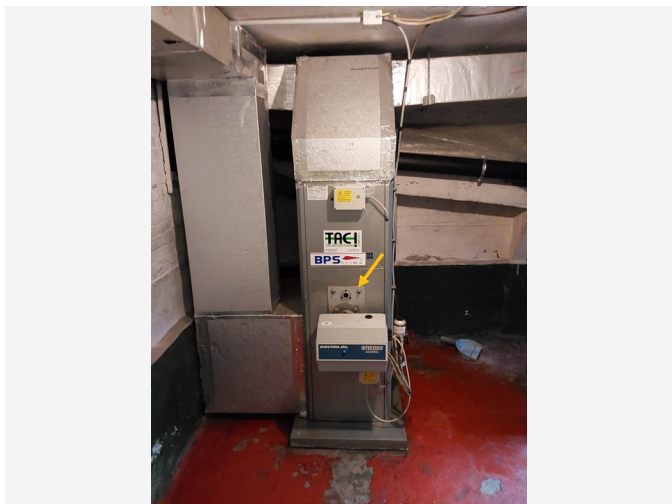
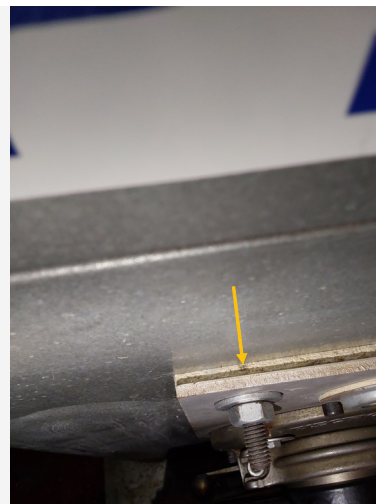
Eindbeoordeling materiaalrisico	Laag materiaalrisico en/of verlaagde kans op vezelvrijgave
---------------------------------	--

Gebondenheid	Categorie 2: niet-hechtgebonden met matrix
Asbestsoort (vezeltype)	Alleen chrysotiel
Asbestconcentratie	Hoog ($\geq 50\%$)
Afschermingsgraad van het gehele materiaal	Enkel randen niet afgeschermd maar geen contact met binnenluchtstromen
Toestand van het materiaal	Licht beschadigd, licht verweerd. Intact materiaal type Pical – asbestboard of categorie III 'gebondenheid'

Beschrijving	Pakking oude verwarmingsketel
Omgeving	Binnen
Primaire drager	Sanitaire infrastructuur en uitrusting (toe- en afvoer)
Asbestmateriaal	Pakking, dichting
Bindmiddel van asbestmateriaal	Karton - papier - viltachtig
Gebondenheid op basis van bindmiddel	Niet-hechtgebonden
Hoeveelheid (gewicht - aantal)	<ul style="list-style-type: none">• 3,00 kg - 1 stuk
Totaal gewicht	3,00 kg
Eenvoudig bereikbaar	Ja
Bevestigingswijze	<ul style="list-style-type: none">• Geklemd

Verwijderen

- Zorg voor een veilig beheer. Vermijd het beschadigen van het asbestmateriaal. Controleer de toestand jaarlijks op wijzigingen.

- Eenvoudige handelingen: enkel door erkend asbestverwijderaar
Niet hechtgebonden asbesttoepassing in binnenlucht.

Deze pakking mag worden verwijderd via werkmethoediek "eenvoudige handelingen" maar vanwege de niet hechtgebondenheid moet dit afval worden afgevoerd door een erkend asbestverwijderaar.

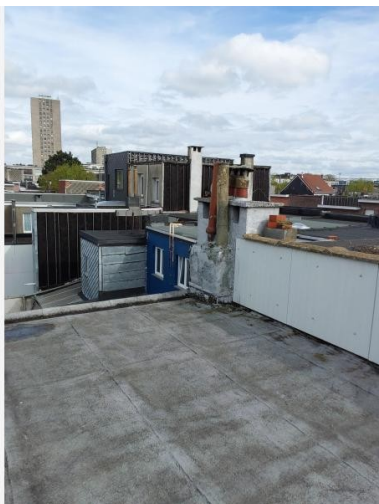
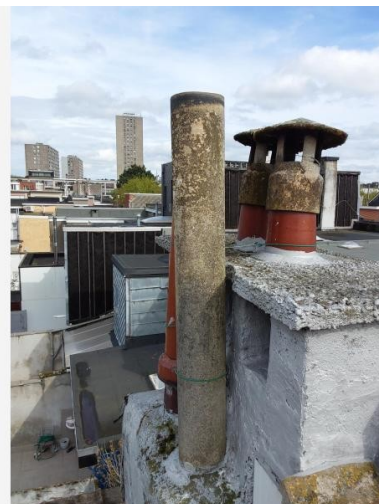
Eindbeoordeling materiaalrisico	Verhoogd materiaalrisico en/of verhoogde kans op vezelvrijgave
---------------------------------	--

Gebondenheid	Categorie 1: hechtgebonden in oorsprong
Asbestsoort (vezeltype)	Crocidoliet aanwezig
Asbestconcentratie	Laag (< 50%)
Afschermingsgraad van het gehele materiaal	Geheel of deels vrij aan de buitenlucht
Toestand van het materiaal	Matig beschadigd, matig verweerd

Beschrijving	Schouwpijp op hoog plat dak
Omgeving	Buiten
Primaire drager	Plat dak
Asbestmateriaal	Rookgaskanaal
Bindmiddel van asbestmateriaal	Cement
Gebondenheid op basis van bindmiddel	Hecht
Hoeveelheid (lengte - omtrek - dikte - aantal)	• 1,50 m - 60,00 cm - 1,00 cm - 1 stuk
Totaal volume	0,009 m ³
Eenvoudig bereikbaar	Ja
Bevestigingswijze	• Verlijmd, ingegoten, versmeerd

Verwijderen

- Zorg voor een veilig beheer. Vermijd het beschadigen van het asbestmateriaal. Controleer de toestand jaarlijks op wijzigingen.

- Eenvoudige handelingen: mag via doe-het-zelf of door werknemer(s) met opleidingsattest eenvoudige handelingen
Hechtgebonden asbesttoepassing in open lucht.

Deze kan zonder beschadigen worden weggenomen door het voorzichtig afbreken van het steense schouwwerk rondom.

Contacteer bij voorkeur een dakwerker of aannemer om deze werken uit te voeren.

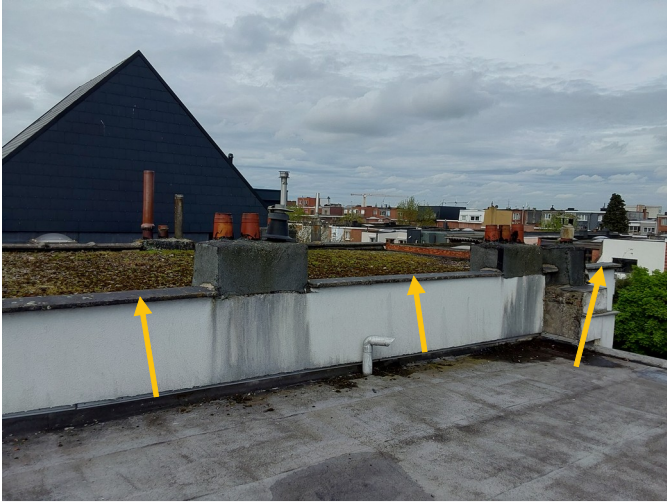
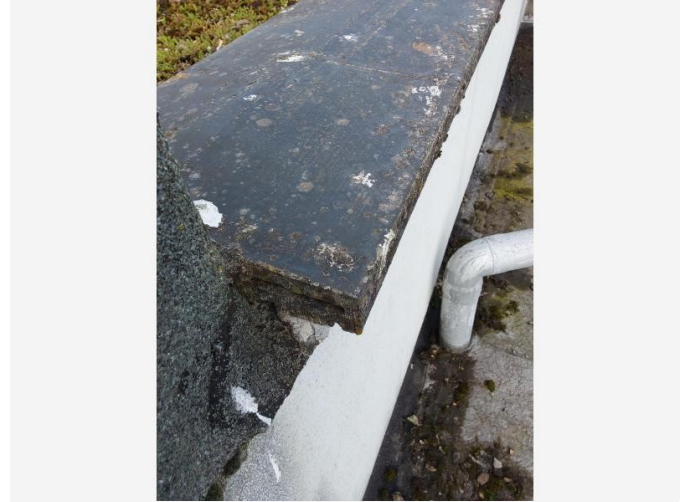
Fiche 6: Dekstenen op scheidingsmuur met links aangrenzend pand

Eindbeoordeling materiaalrisico	Verhoogd materiaalrisico en/of verhoogde kans op vezelvrijgave
---------------------------------	--

Gebondenheid	Categorie 1: hechtgebonden in oorsprong
Asbestsoort (vezeltype)	Alleen chrysotiel
Asbestconcentratie	Laag (< 50%)
Afschermingsgraad van het gehele materiaal	Geheel of deels vrij aan de buitenlucht
Toestand van het materiaal	Matig beschadigd, matig verweerd

Beschrijving	Dekstenen op scheidingsmuur met links aangrenzend pand
Omgeving	Buiten
Primaire drager	Wand vrijstaand (scheidingsmuur, ...)
Asbestmateriaal	Deksteen, muurkap - Hol
Bindmiddel van asbestmateriaal	Cement
Gebondenheid op basis van bindmiddel	Hecht
Hoeveelheid (oppervlakte - dikte - aantal)	• 1,00 m ² - 5,00 cm - 3 stuks
Totaal volume	0,15 m ³
Eenvoudig bereikbaar	Ja

Verwijderen

- Zorg voor een veilig beheer. Vermijd het beschadigen van het asbestmateriaal. Controleer de toestand jaarlijks op wijzigingen.
- Voer buitenluchtmetingen uit om actuele blootstellingsrisico's in de buitenlucht te monitoren.

- Eenvoudige handelingen: mag via doe-het-zelf of door werknemer(s) met opleidingsattest eenvoudige handelingen
Hechtgebonden asbesttoepassing in open lucht.
Deze kunnen relatief gemakkelijk worden weggenomen zonder de asbesttoepassing te beschadigen.

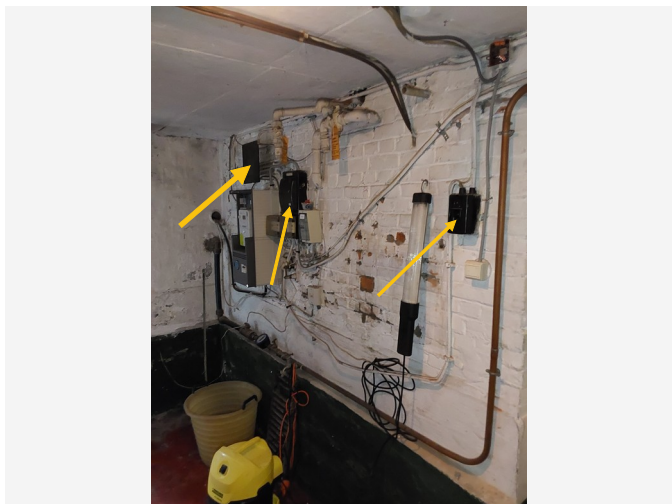
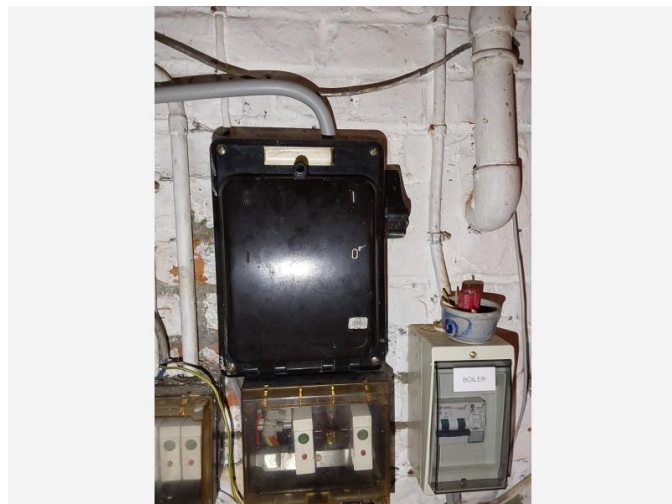
Eindbeoordeling materiaalrisico	Laag materiaalrisico en/of verlaagde kans op vezelvrijgave
---------------------------------	--

Gebondenheid	Categorie 1: hechtgebonden in oorsprong
Asbestsoort (vezeltype)	Crocidoliet aanwezig
Asbestconcentratie	Laag (< 50%)
Afschermingsgraad van het gehele materiaal	Geheel of deels (ook) vrij aan de binnenlucht
Toestand van het materiaal	Onbeschadigd, niet verweerd

Beschrijving	Bakeliet zekeringbakjes in kelder
Omgeving	Binnen
Primaire drager	Binnenwand
Asbestmateriaal	Zekeringbakjes
Bindmiddel van asbestmateriaal	Kunststof of -hars
Gebondenheid op basis van bindmiddel	Hecht
Hoeveelheid (gewicht - aantal)	<ul style="list-style-type: none">• 10,00 kg - 3 stuks
Totaal gewicht	30,00 kg
Eenvoudig bereikbaar	Ja
Bevestigingswijze	<ul style="list-style-type: none">• Geschroefd
Identificatiemethode	Vaststelling zonder monsternamen

Zorgvuldig beheren

- Zorg voor een veilig beheer. Vermijd het beschadigen van het asbestmateriaal. Controleer de toestand jaarlijks op wijzigingen.

- Eenvoudige handelingen: mag via doe-het-zelf of door werknemer(s) met opleidingsattest eenvoudige handelingen
Hechtgebonden asbesttoepassing met een van nature lage kans op vezelemissie. Deze kan gemakkelijk van de muur worden losgeschroefd zonder de asbesttoepassing te beschadigen.

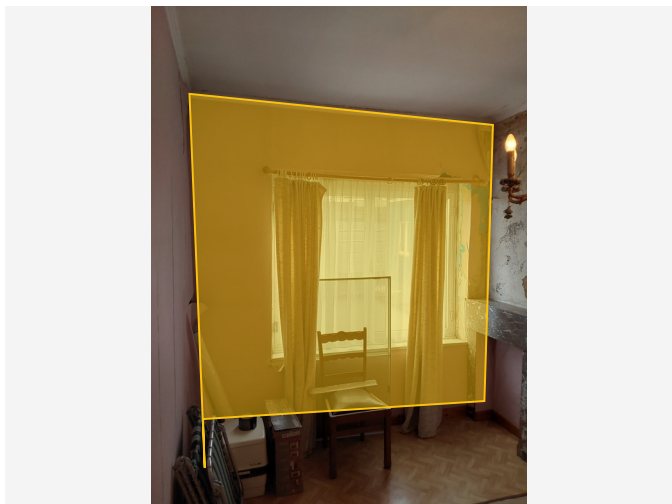
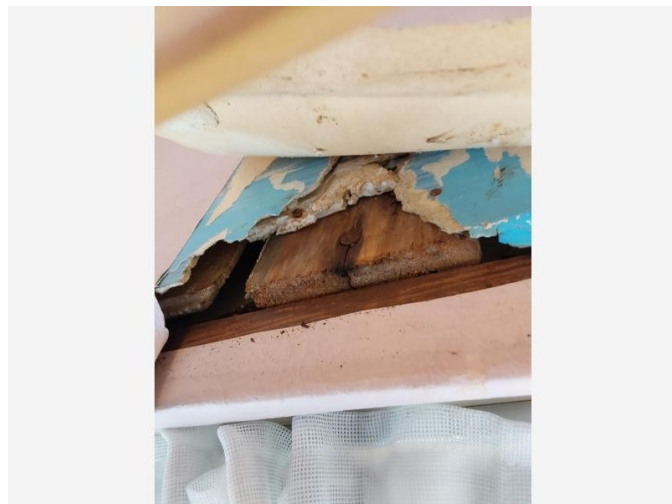
Deze platen zitten reeds relatief los en lijken verwijderd te kunnen worden zonder grote beschadigingen aan de asbesttoepassing aan te brengen.

Eindbeoordeling materiaalrisico	Laag materiaalrisico en/of verlaagde kans op vezelvrijgave
---------------------------------	--

Gebondenheid	Categorie 1: hechtgebonden in oorsprong
Asbestsoort (vezeltype)	Crocidoliet aanwezig
Asbestconcentratie	Laag (< 50%)
Afschermingsgraad van het gehele materiaal	Niet stootvaste afscherming
Toestand van het materiaal	Licht beschadigd, licht verweerd. Intact materiaal type Pical – asbestboard of categorie III 'gebondenheid'

Beschrijving	Beplating van buitenmuur in slaapkamer 2
Omgeving	Binnen
Primaire drager	Binnenwand
Asbestmateriaal	Plaat, paneel, tablet - Type Menuiserite
Bindmiddel van asbestmateriaal	Cement
Gebondenheid op basis van bindmiddel	Hecht
Hoeveelheid (oppervlakte - dikte - aantal)	• 5,00 m ² - 1,00 cm - 1 stuk
Totaal volume	0,05 m ³
Eenvoudig bereikbaar	Ja
Bevestigingswijze	• Genageld, geniet

- Verwijder dit asbestmateriaal zo snel mogelijk. Volg de toestand goed op.

- Eenvoudige handelingen: enkel door erkend asbestverwijderaar
Hechtgebonden asbesttoepassing in binnenlucht.

Laat deze werken uitvoeren door een erkend asbestverwijderaar zodat er, indien nodig, bijkomende maatregelen kunnen genomen worden tijdens de werken.

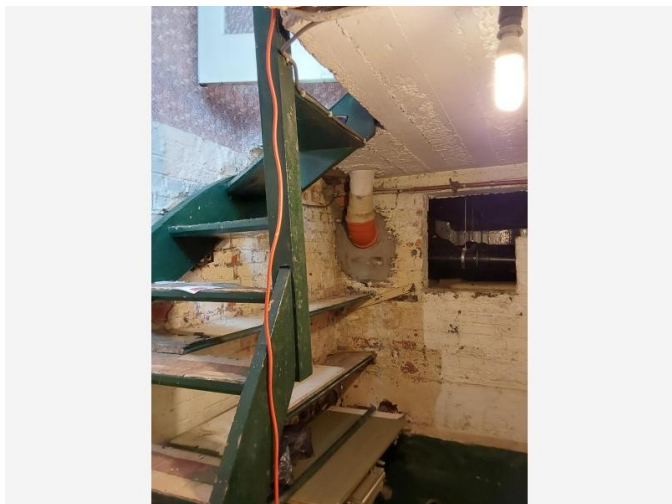
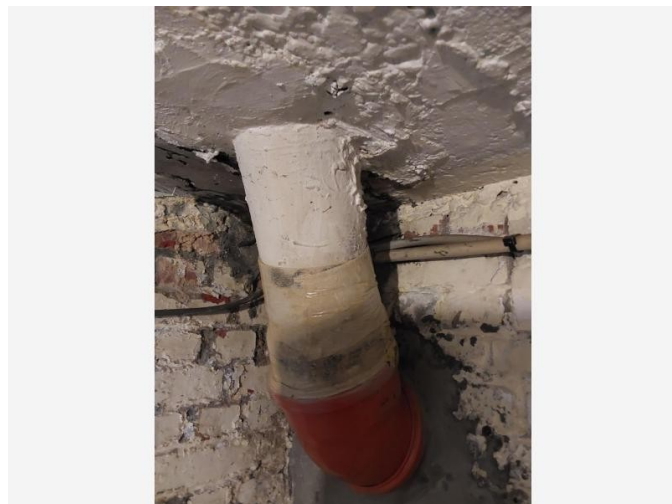
Eindbeoordeling materiaalrisico	Laag materiaalrisico en/of verlaagde kans op vezelvrijgave
---------------------------------	--

- Zorg voor een veilig beheer. Vermijd het beschadigen van het asbestmateriaal. Controleer de toestand jaarlijks op wijzigingen.

Deze asbesttoepassing wordt best verwijderd bij volledige sloop van het pand of bij uitbraak van de fundering.

Hierbij kunnen de gewelven rondom de afvoer worden weggebroken en kan deze buis in zijn geheel worden weggenomen.

- Hermetische zone (erkend asbestverwijderaar)
Wanneer de hermetische zone werd opgebouwd voor de verwijdering van de vinyl op de keldertrap, kan bekeken worden of deze cementpijp uit de gewelven kan worden weggenomen door middel van het breken van de afvoerleiding.

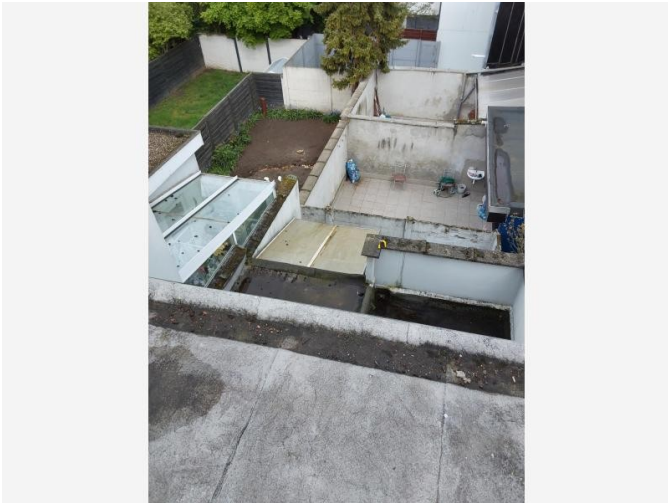
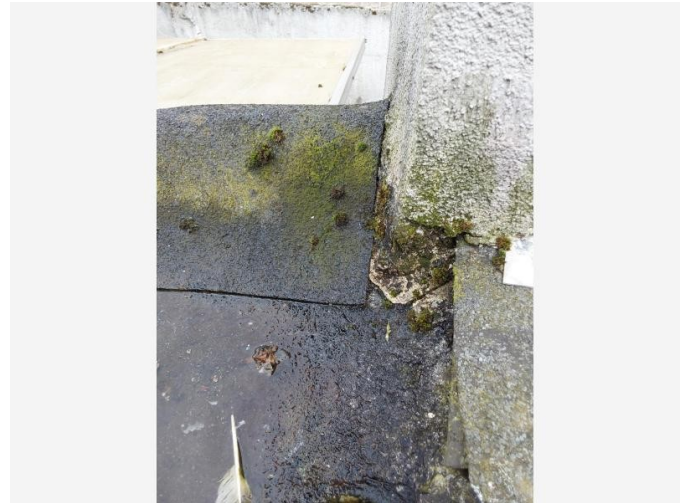
Fiche 19: Roofing platte daken

Geen asbest

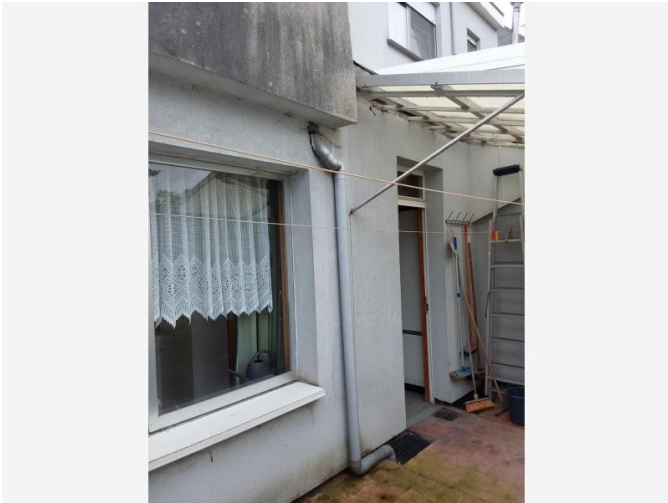
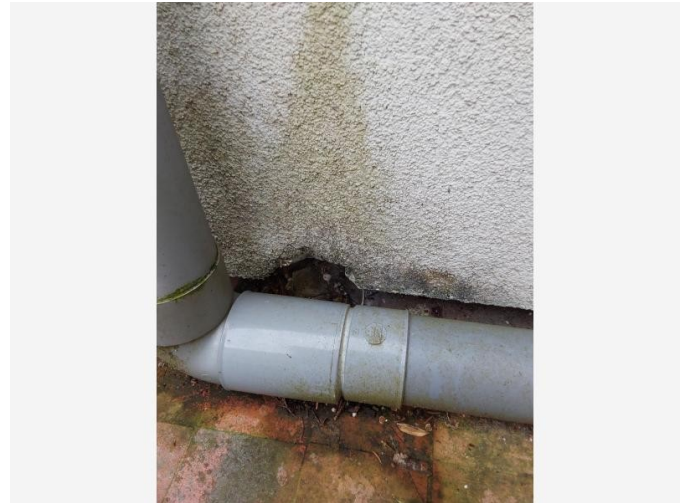
Fiche 20: Crepi buitengevel

Geen asbest

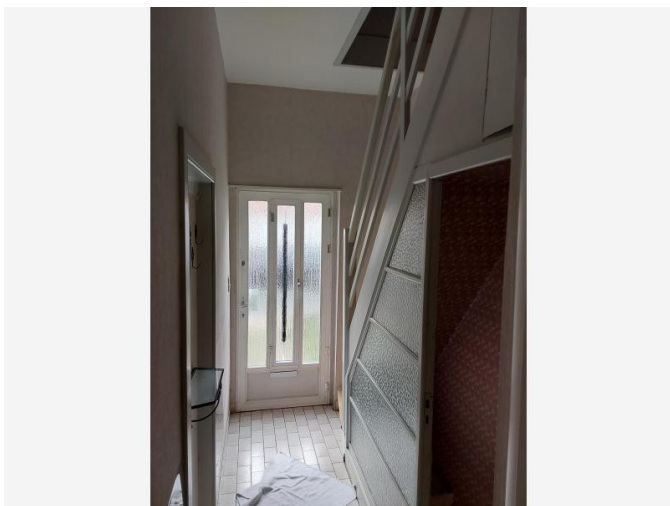
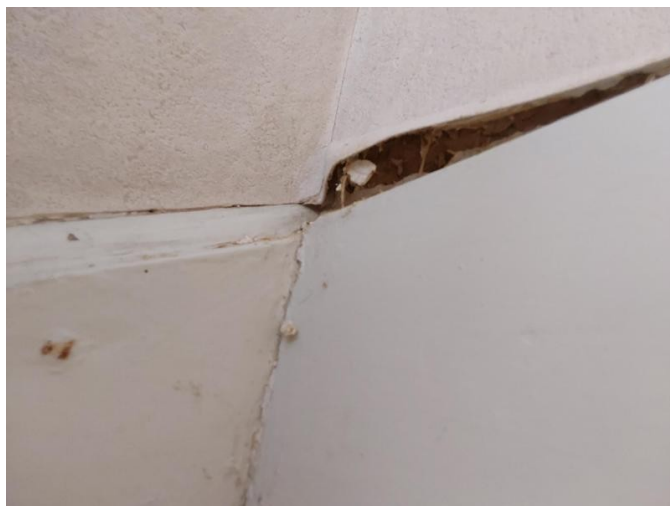
Fiche 21: Pleisterwerk muren

Geen asbest
