Asbestinventarisatetest

De Keyserhoeve 60, 2040 Antwerpen

Attestnummer : 20241008-000399.000

Niet-asbestveilig

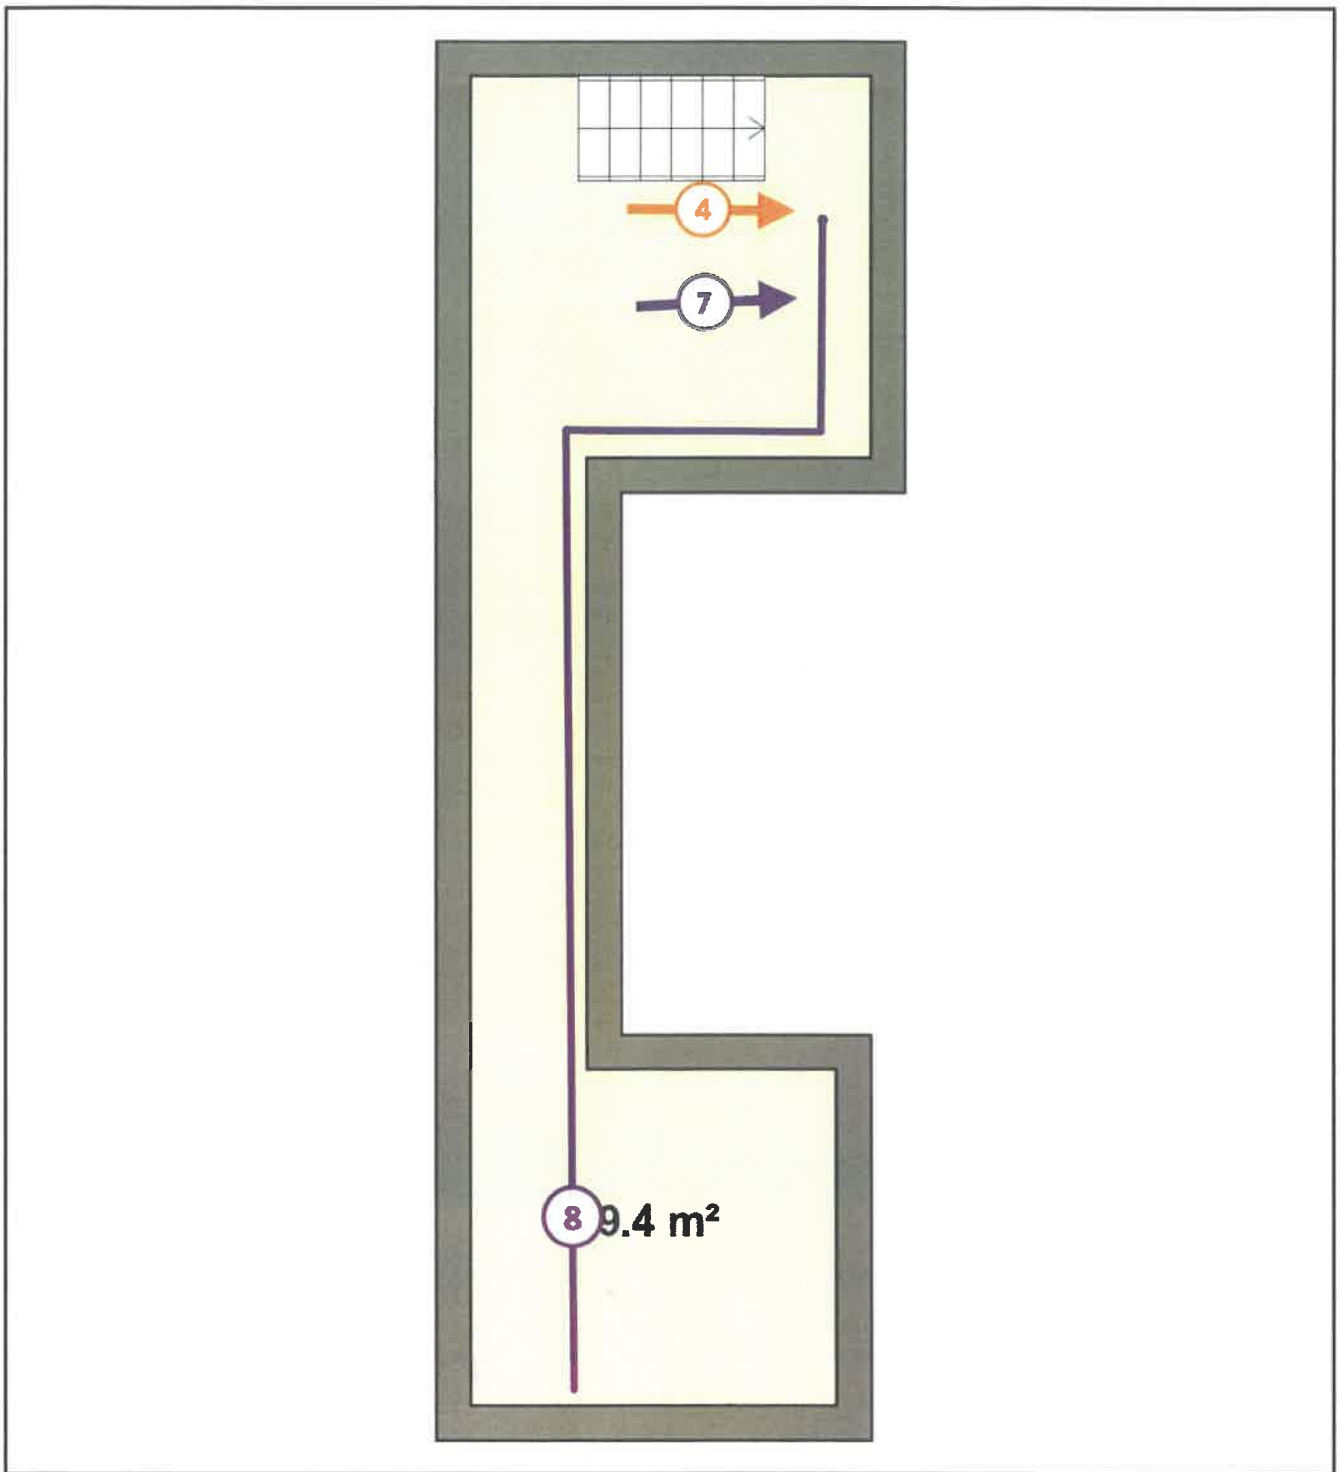
Plan 1.3: Kelder

Beschrijving	Type	Actie
4. Roetklep in kelder	Asbestmateriaal	Verwijderen

7. Oude verwarmingsketel in kelder	Advies	-
8. Leidingisolatie in kelder	Advies	-

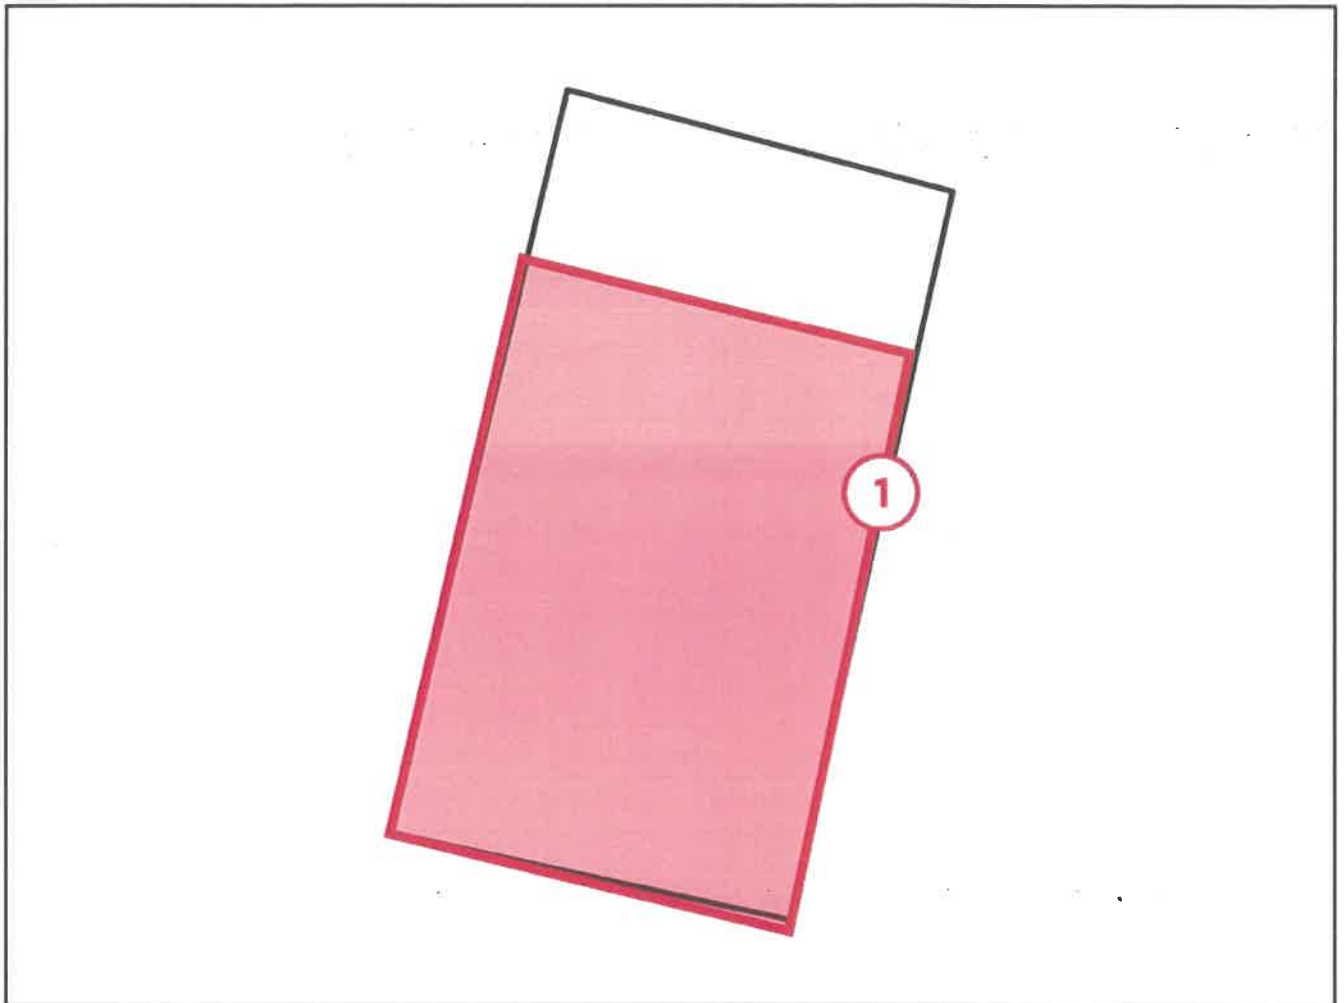
Plan 2.1: Doorgang plan

Beschrijving	Type	Actie
1. Golfplaten op doorgang	Asbestmateriaal	Dringend verwijderen

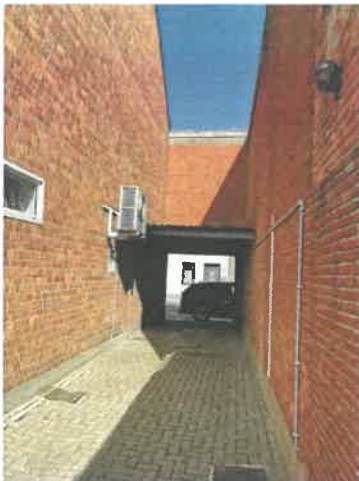
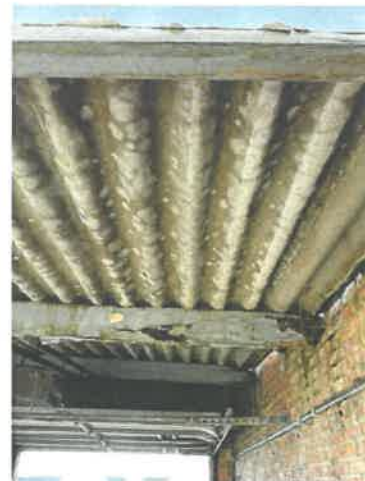
Fiche 1: Golfplaten op doorgang

Het asbestmateriaal valt onder de mijlpaal van 2034.

Dringend verwijderen

Eindbeoordeling materiaalrisico	Hoog materiaalrisico en/of hoge kans op vezelvrijgave
---------------------------------	---

Gebondenheid	Categorie 1: hechtgebonden in oorsprong
Asbestsoort (vezeltype)	Crocidoliet aanwezig
Asbestconcentratie	Laag (< 50%)
Af schermingsgraad van het gehele materiaal	Geheel of deels (ook) vrij aan de binnenlucht
Toestand van het materiaal	Matig beschadigd, matig verweerd

- Verwijder dit asbestmateriaal zo snel mogelijk. Volg de toestand goed op.
- Hemelwater dat afspoelt van asbestcement daken of gevels kan asbestdeeltjes bevatten. Gebruik het enkel voor gesloten circuits (bv. spoelen toiletten). Reinig na het vervangen van het dak of de gevel de dakgoten en regenwaterput of -ton om asbesthoudend sediment of slib te verwijderen

- Eenvoudige handelingen: mag via doe-het-zelf of door werknemer(s) met opleidingsattest eenvoudige handelingen
Hechtgebonden asbesttoepassing in open lucht.

Deze golfplaten kunnen manueel worden losgeschroefd en via de correcte wijze worden afgevoerd als hechtgebonden asbestafval.

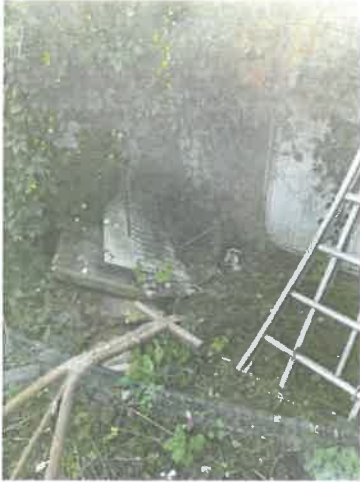
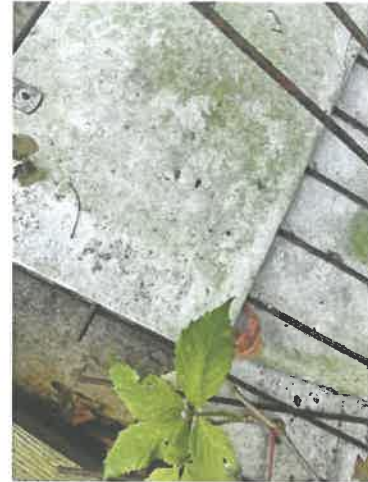
Fiche 2: Asbestafval voor garage

Het asbestmateriaal valt onder de mijlpaal van 2040.

Dringend verwijderen

- Verwijder het asbestafval.

- Eenvoudige handelingen: mag via doe-het-zelf of door werknemer(s) met opleidingsattest eenvoudige handelingen
Hechtgebonden asbestafval in open lucht dewelke niet meer gedemonteerd moet worden. Voer deze platen met correcte verpakking af.

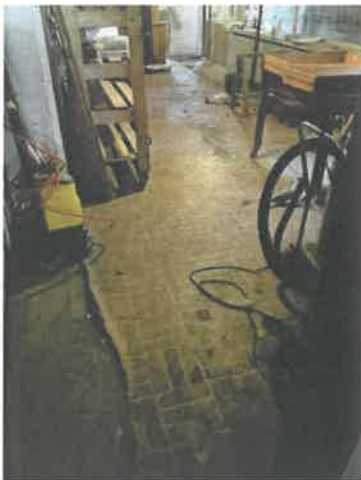
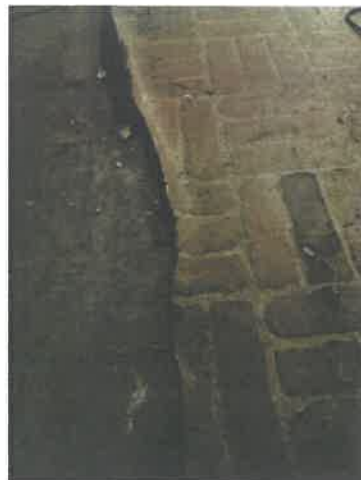
Fiche 3: Vloerzeil in eetkamer

Het asbestmateriaal valt onder de mijlpaal van 2034.

Verwijderen

Eindbeoordeling materiaalrisico	Verhoogd materiaalrisico en/of verhoogde kans op vezelvrijgave
---------------------------------	--

Gebondenheid	Categorie 2: niet-hechtgebonden met matrix
Asbestsoort (vezeltype)	Alleen chrysotiel
Asbestconcentratie	Hoog ($\geq 50\%$)
Afschermingsgraad van het gehele materiaal	Geheel of deels (ook) vrij aan de binnenlucht
Toestand van het materiaal	Licht beschadigd, licht verweerd. Intact calciumsilicaatmateriaal of categorie III 'gebondenheid'

#	Type	Referentie	Resultaat
3.1	Puntmonster	MM02	Chrysotiel

- Zorg voor een veilig beheer. Vermijd het beschadigen van het asbestmateriaal. Controleer de toestand jaarlijks op wijzigingen.

- Hermetische zone (erkend asbestverwijderaar)
Contacteer een erkend asbestverwijderaar voor deze werken.

Niet-hechtgebonden asbesttoepassing in een gesloten ruimte. De verwijdering van asbesthoudend vinyl brengt veel kans op een hoge vezelvrijgave tijdens de werken mee en dient daardoor steeds in een hermetische zone te worden verwijderd.

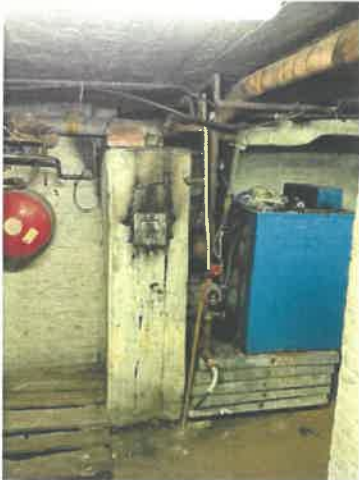
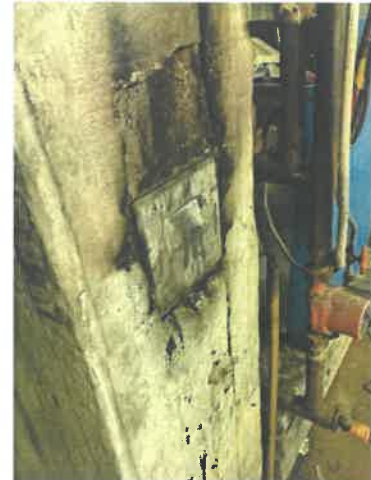
Fiche 4: Roetklep in kelder

Het asbestmateriaal valt onder de mijlpaal van 2040.

Verwijderen

Eindbeoordeling materiaalrisico	Verhoogd materiaalrisico en/of verhoogde kans op vezelvrijgave
---------------------------------	--

Gebondenheid	Categorie 1: hechtgebonden in oorsprong
Asbestsoort (vezeltype)	Crocidoliet aanwezig
Asbestconcentratie	Laag (< 50%)
Afschermingsgraad van het gehele materiaal	Geheel of deels (ook) vrij aan de binnenlucht
Toestand van het materiaal	Licht beschadigd, licht verweerd. Intact calciumsilicaatmateriaal of categorie III 'gebondenheid'

- Zorg voor een veilig beheer. Vermijd het beschadigen van het asbestmateriaal. Controleer de toestand jaarlijks op wijzigingen.

- Eenvoudige handelingen: mag via doe-het-zelf of door werknemer(s) met opleidingsattest eenvoudige handelingen
Hechtgebonden asbesttoepassing in binnenlucht dewelke niet meer gedemonteerd moet worden.

Voer deze klep met correcte verpakking af als hechtgebonden asbestafval.

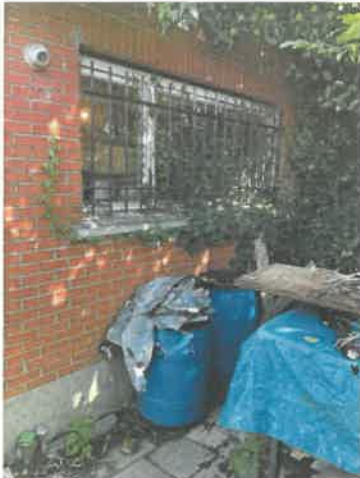
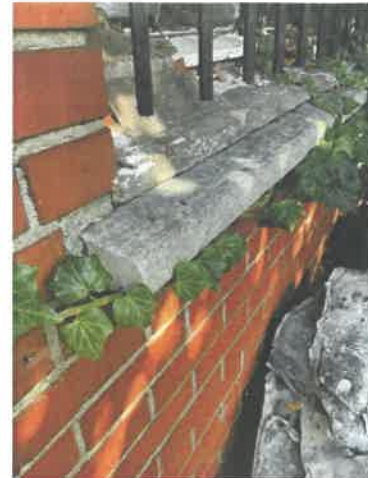
Fiche 5: Vensterbanken achteraan

Het asbestmateriaal valt onder de mijlpaal van 2040.

Verwijderen

Eindbeoordeling materiaalrisico	Verhoogd materiaalrisico en/of verhoogde kans op vezelvrijgave
---------------------------------	--

Gebondenheid	Categorie 1: hechtgebonden in oorsprong
Asbestsoort (vezeltype)	Crocidoliet aanwezig
Asbestconcentratie	Laag (< 50%)
Afschermingsgraad van het gehele materiaal	Geheel of deels (ook) vrij aan de binnenlucht
Toestand van het materiaal	Licht beschadigd, licht verweerd. Intact calciumsilicaatmateriaal of categorie III 'gebondenheid'

- Zorg voor een veilig beheer. Vermijd het beschadigen van het asbestmateriaal. Controleer de toestand jaarlijks op wijzigingen.

- Eenvoudige handelingen: mag via doe-het-zelf of door werknemer(s) met opleidingsattest eenvoudige handelingen
Hechtgebonden asbesttoepassing, weliswaar binnen, dewelke kan verwijderd worden zonder deze toepassing te beschadigen.

De beste moment om deze tabletten te vervangen is bij de renovatie van de ramen.

Ook bij behoud van de ramen kunnen deze vensterbanken worden weggenomen zonder de asbesttoepassing te beschadigen. In dit geval wordt best een aannemer met de nodige opleidingsattesten ingeschakeld.

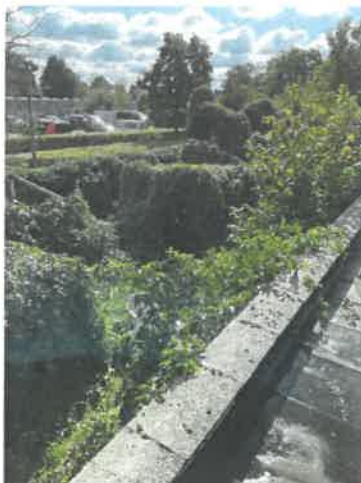
Fiche 6: Koterij achteraan

Permanente beperking

Reden: Overwoekerende vegetatie

Uitleg van de asbestdeskundige: Koterij is volledig dichtgegroeid door de jaren heen, verwijdering van vegetatie zou houten koterij doen instorten.

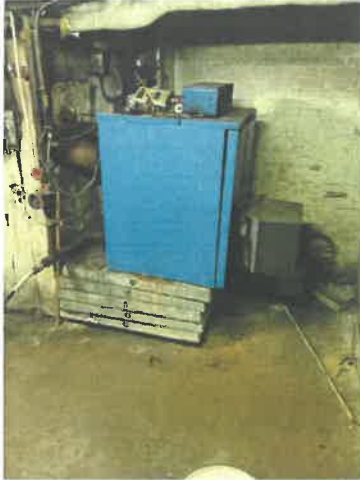
Fiche 7: Oude verwarmingsketel in kelder

Extern geen asbesthoudende materialen aangetroffen. Het is echter niet uit te sluiten dat intern geen asbesthoudende onderdeeljes gebruikt werden (pakkingen, koord, beschermplaatjes). Bij vernieuwing van warmteketel, is het aangeraden deze in zijn geheel af te voeren.

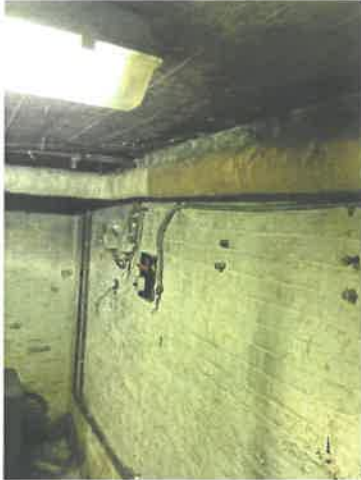
Fiche 8: Leidingisolatie in kelder

Leidingisolatie is opgebouwd uit niet asbestverdachte materialen, geen gips aangebracht.

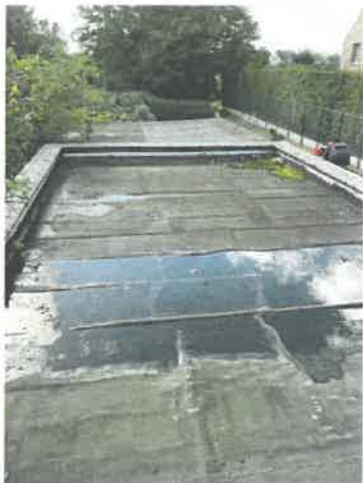
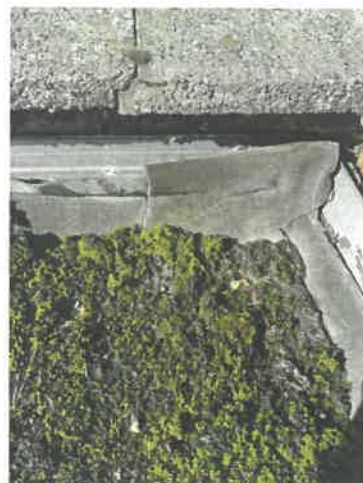
Fiche 11: Roofing op plat dak

Geen asbest

#	Type	Referentie	Resultaat
11.1	Puntmonster	MM03	Geen asbest

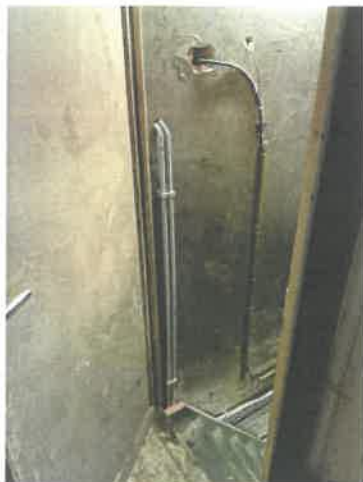
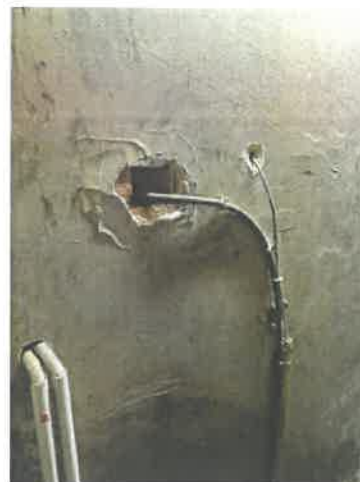
Fiche 12: Pleisterwerk muren

Geen asbest

#	Type	Referentie	Resultaat
12.1	Mengmonster	MM01	Geen asbest
