Asbestinventarisatetest

Ham 176, 9000 Gent

Attestnummer : 20250117-000361.001

Uitgegeven op : 17.01.2025

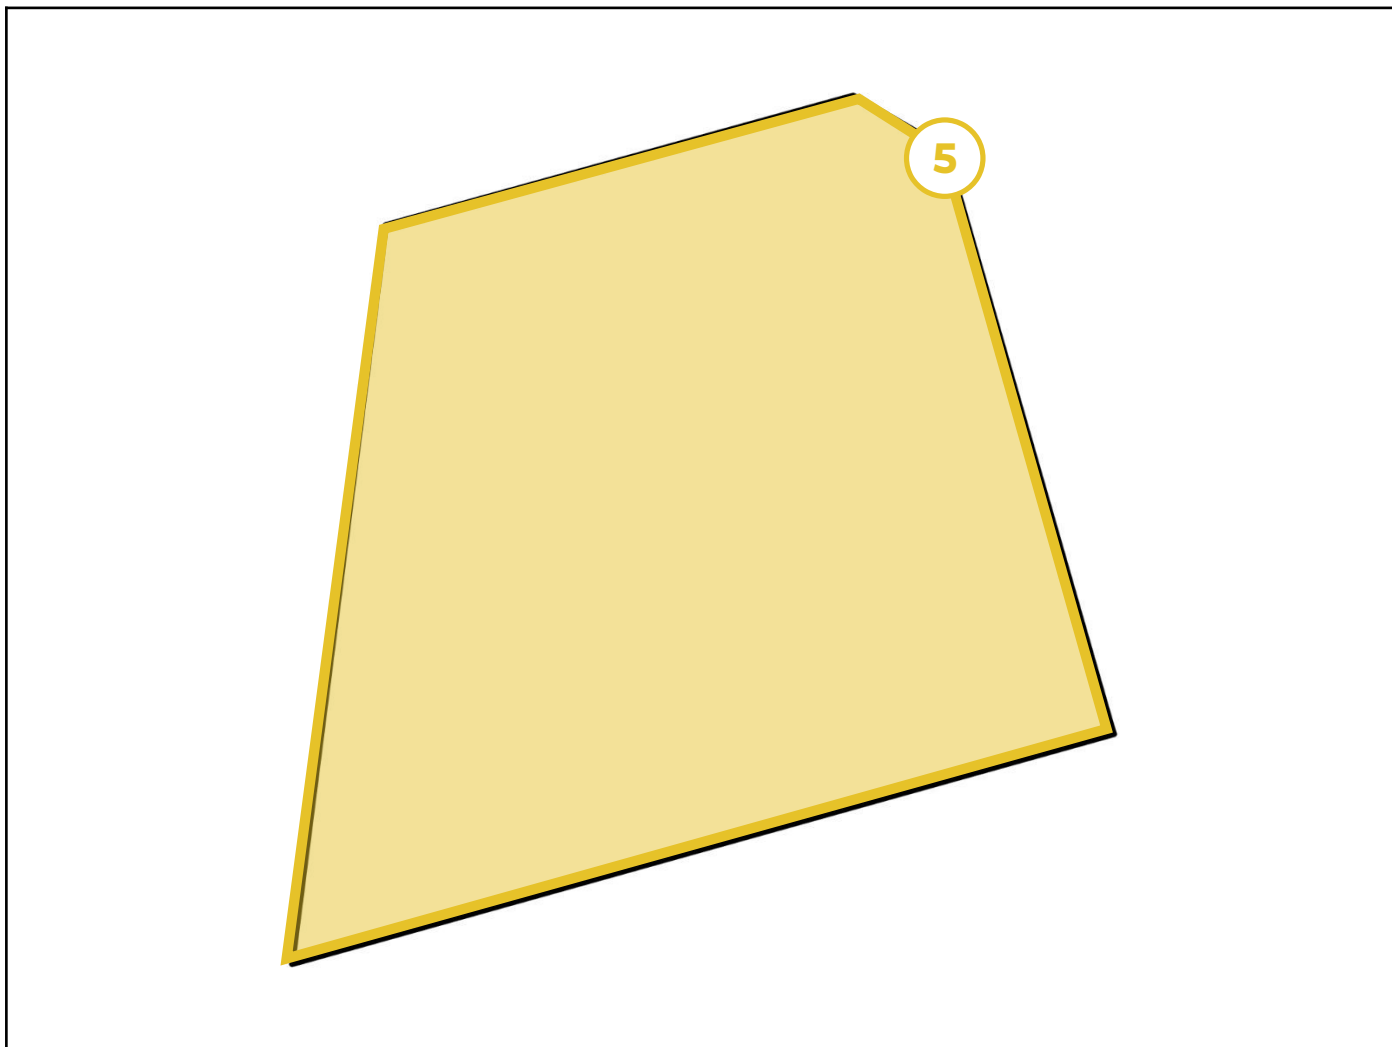
Plan 1.1: Hoofdgebouw plan

Beschrijving	Type	Actie
5. Roofing plat dak	Asbestmateriaal	Zorgvuldig beheren

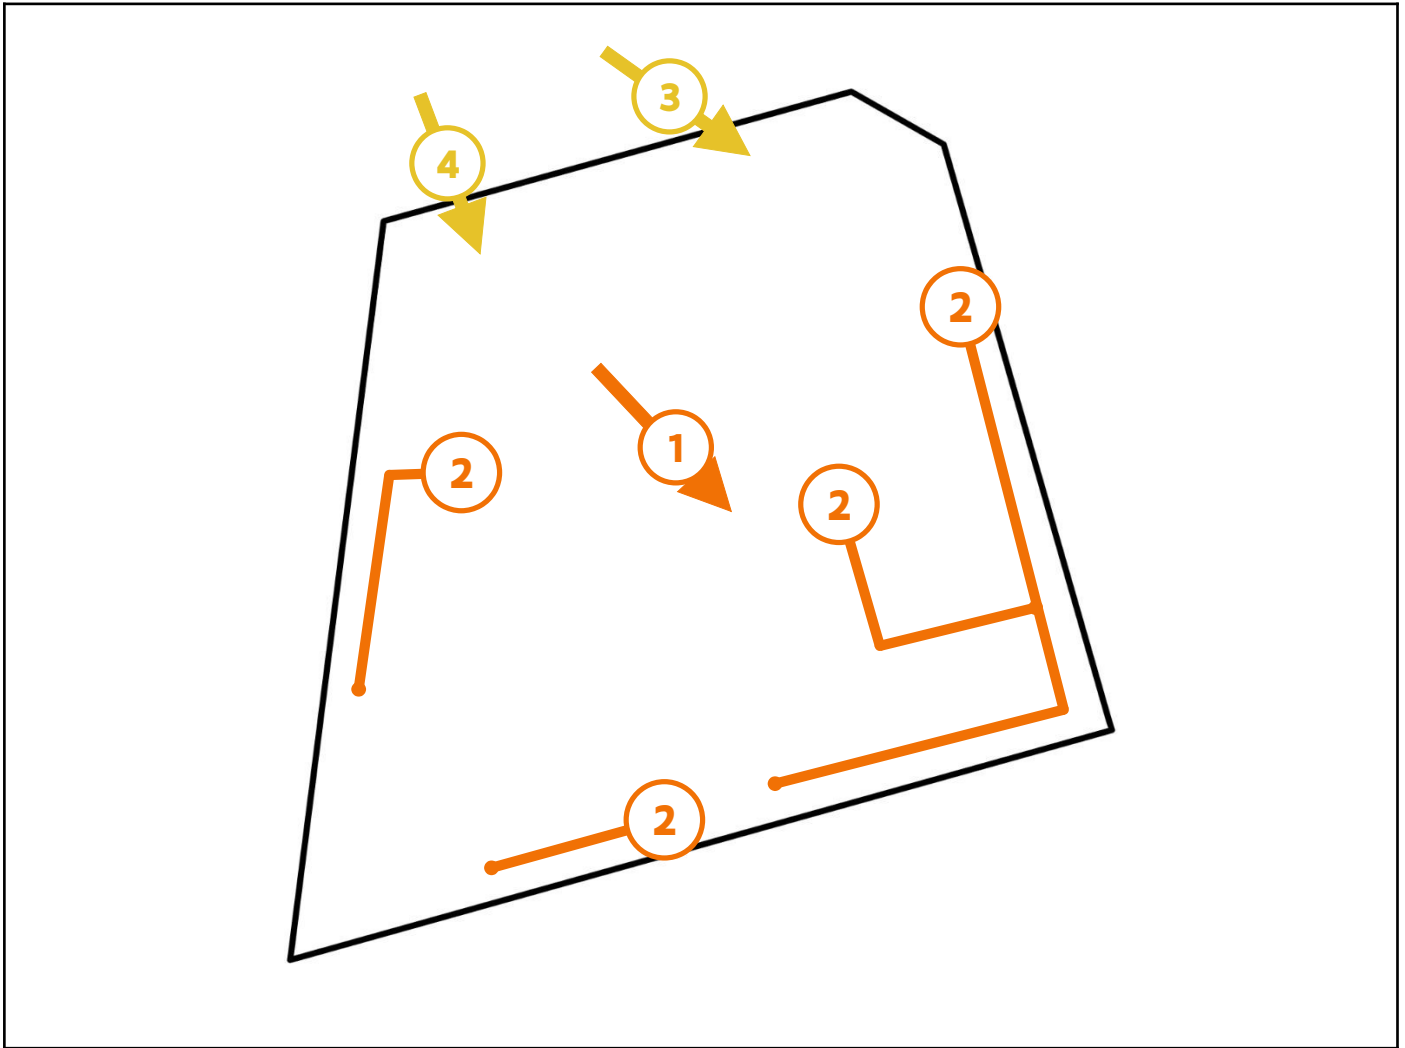
Plan 1.2: Plan kelder

Beschrijving	Type	Actie
1. Cement buis	Asbestmateriaal	Verwijderen
2. Leidingisolatie	Asbestmateriaal	Verwijderen
3. Bakeliet tellerkast	Asbestmateriaal	Zorgvuldig beheren
4. Bakeliet schakelaar	Asbestmateriaal	Zorgvuldig beheren

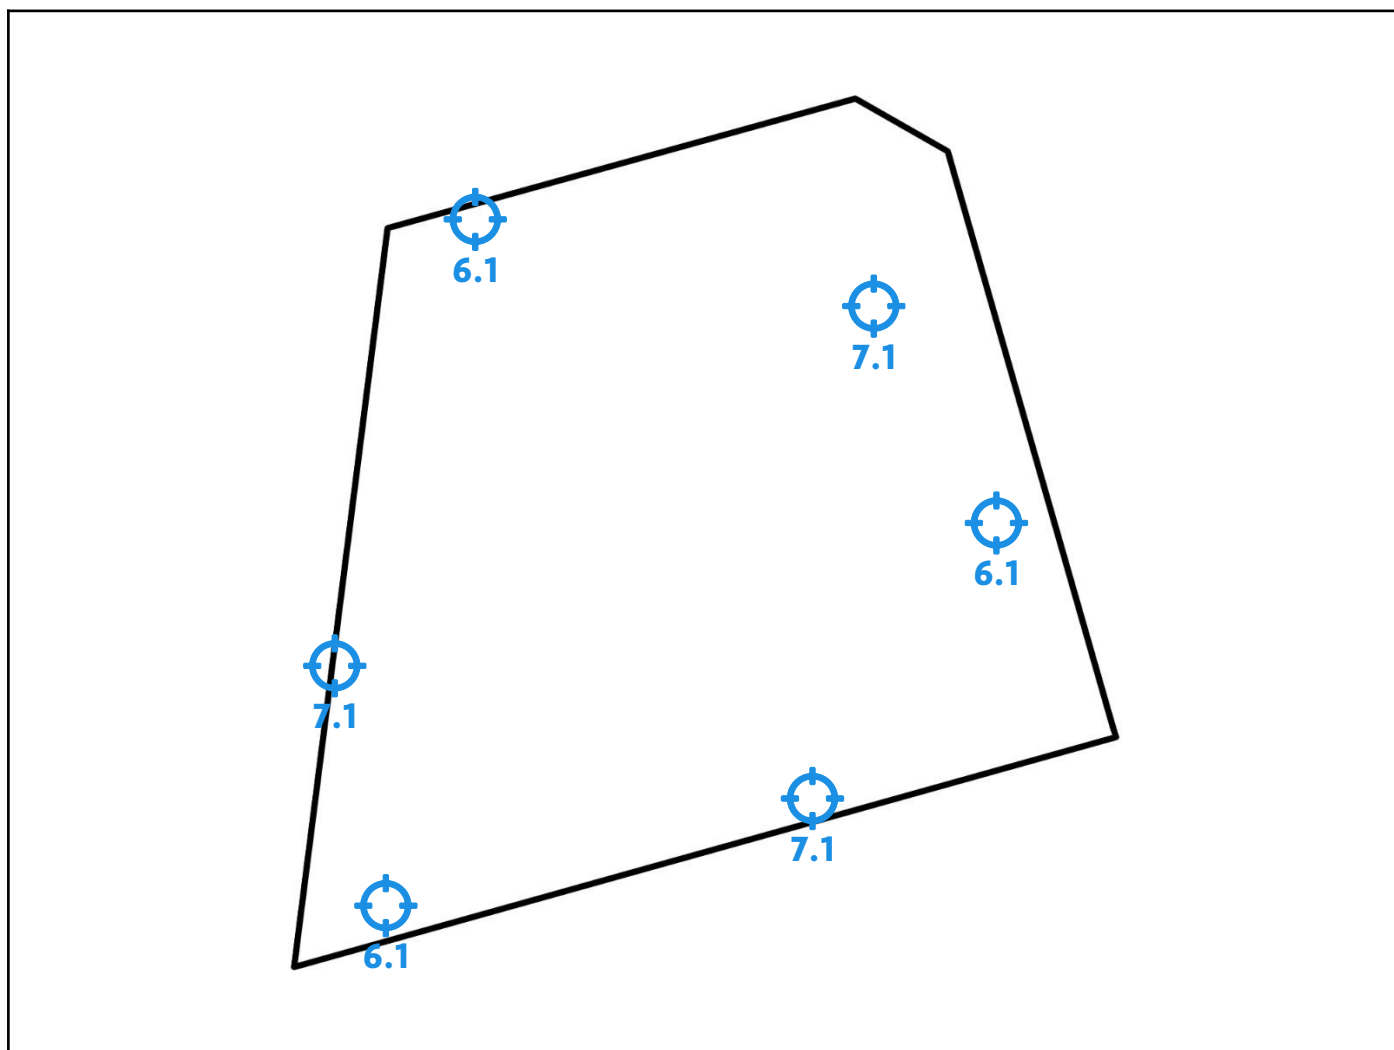
Plan 1.3: Hoofdgebouw plan

Beschrijving	Type	Actie
6. Pleisterwerk plafonds	Geen asbest	-
6.1 Code: 240903-2	Mengmonster	-
7. Pleisterwerk muren	Geen asbest	-
7.1 Code: 240903-1	Mengmonster	-

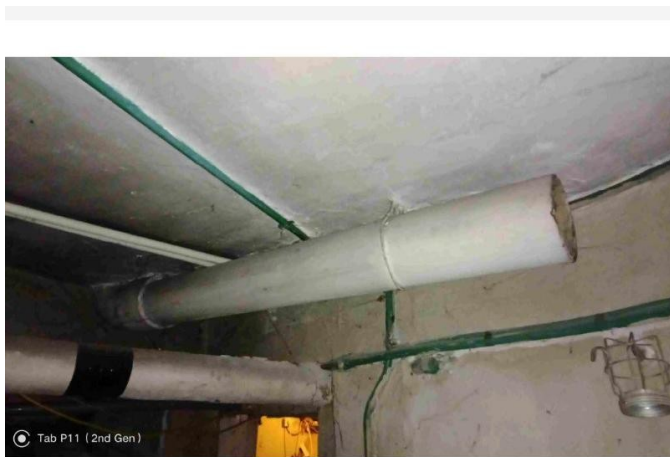
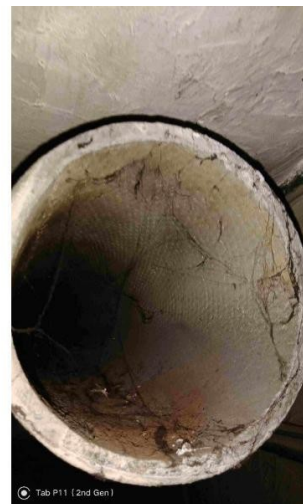
Het asbestmateriaal valt onder de mijlpaal van 2034.

Eindbeoordeling materiaalrisico	Verhoogd materiaalrisico en/of verhoogde kans op vezelvrijgave
---------------------------------	--

Gebondenheid	Categorie 1: hechtgebonden in oorsprong
Asbestsoort (vezeltype)	Crocidoliet aanwezig
Asbestconcentratie	Laag (< 50%)
Afschermingsgraad van het gehele materiaal	Geheel of deels (ook) vrij aan de binnenlucht
Toestand van het materiaal	Licht beschadigd, licht verweerd. Intact calciumsilicaatmateriaal of categorie III 'gebondenheid'

Beschrijving	Cement buis
Omgeving	Buiten
Primaire drager	HVAC infrastructuur en uitrusting
Asbestmateriaal	Rookgaskanaal
Bindmiddel van asbestmateriaal	Cement
Gebondenheid op basis van bindmiddel	Hecht
Hoeveelheid (lengte - omtrek - dikte - aantal)	<ul style="list-style-type: none">• 3,00 m - 50,00 cm - 2,50 cm - 1 stuk
Totaal volume	0,038 m ³
Eenvoudig bereikbaar	Ja
Bevestigingswijze	<ul style="list-style-type: none">• Los (al dan niet bedekt)
Identificatiemethode	Vaststelling zonder monstername
Destructieve handeling voor identificatie	Nee
Opmerking	Deze oppervlakte, volumes en gewichten zijn niet gemeten, maar geschat op basis van een benadering van de aanwezige Cement buis (de opgegeven hoeveelheden mogen niet gebruikt worden als maatstaf voor heffingen)

[Verwijderen](#)

- Scherm in afwachting van verwijdering het asbestmateriaal af van luchtstromingen en verstoring: bijvoorbeeld door het te verpakken, te fixeren, af te dekken, signalisatie - afbakening aan te brengen, ...

- Eenvoudige handelingen: enkel door erkend asbestverwijderaar
Hechtgebonden asbest zonder wijziging toestand.

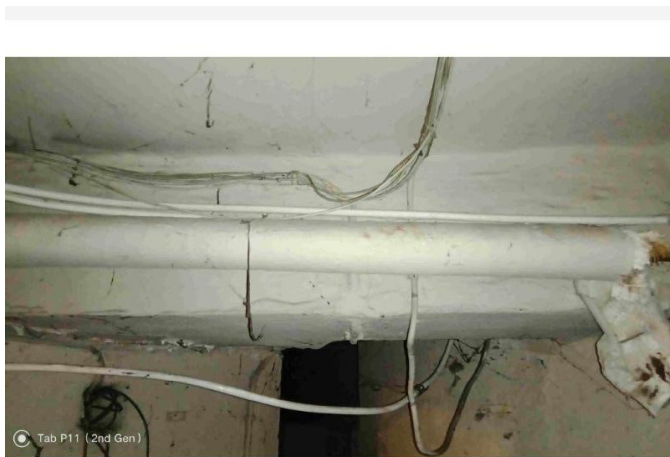
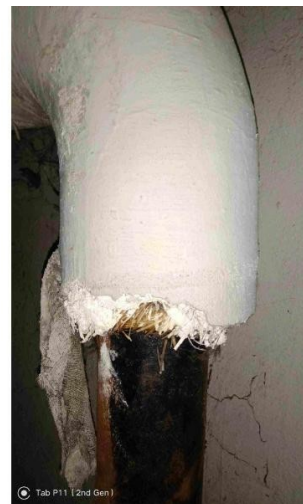
Het asbestmateriaal valt onder de mijlpaal van 2034.

Eindbeoordeling materiaalrisico	Laag materiaalrisico en/of verlaagde kans op vezelvrijgave
---------------------------------	--

Gebondenheid	Categorie 2: niet-hechtgebonden met matrix
Asbestsoort (vezeltype)	Crocidoliet aanwezig
Asbestconcentratie	Hoog ($\geq 50\%$)
Afschermingsgraad van het gehele materiaal	Niet stootvaste afscherming
Toestand van het materiaal	Licht beschadigd, licht verweerd. Intact calciumsilicaatmateriaal of categorie III 'gebondenheid'

Beschrijving	Leidingisolatie
Omgeving	Binnen
Primaire drager	HVAC infrastructuur en uitrusting
Asbestmateriaal	In-situ afwerkingslagen - Thermische isolatie
Bindmiddel van asbestmateriaal	Gips - kalk
Gebondenheid op basis van bindmiddel	Niet-hechtgebonden
Hoeveelheid (lengte - omtrek - dikte - aantal)	<ul style="list-style-type: none">• 20,00 m - 30,00 cm - 2,00 cm - 1 stuk
Totaal volume	0,12 m ³
Eenvoudig bereikbaar	Ja
Bevestigingswijze	<ul style="list-style-type: none">• Onbekend
Identificatiemethode	Vaststelling zonder monstername Motivatie: Op vraag van de eigenaar-opdrachtgever werd geen monstername uitgevoerd
Destructieve handeling voor identificatie	Nee
Opmerking	Deze oppervlakte, volumes en gewichten zijn niet gemeten, maar geschat op basis van een benadering van de aanwezige leidingisolatie (de opgegeven hoeveelheden mogen niet gebruikt worden als maatstaf voor heffingen)

Verwijderen

- Scherm in afwachting van verwijdering het asbestmateriaal af van luchtstromingen en verstoring: bijvoorbeeld door het te verpakken, te fixeren, af te dekken, signalisatie - afbakening aan te brengen, ...
- Zorg voor een veilig beheer en verwijder dit asbestmateriaal wanneer het bij werken eenvoudig bereikbaar wordt. Controleer de toestand jaarlijks op wijzigingen.

- Hermetische zone (erkend asbestverwijderaar)
Stofverspreiding vermijden tijdens werken.

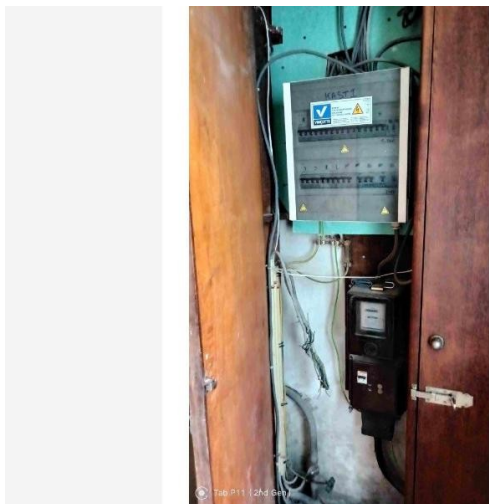
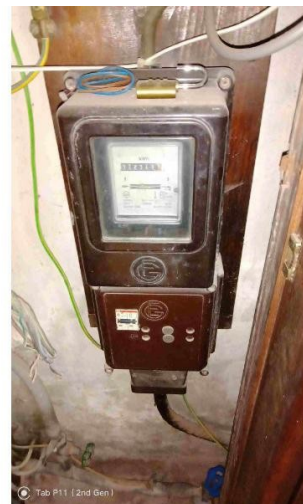
Het asbestmateriaal valt onder de mijlpaal van 2040.

Eindbeoordeling materiaalrisico	Laag materiaalrisico en/of verlaagde kans op vezelvrijgave
---------------------------------	--

Gebondenheid	Categorie 1: hechtgebonden in oorsprong
Asbestsoort (vezeltype)	Crocidoliet aanwezig
Asbestconcentratie	Laag (< 50%)
Afschermingsgraad van het gehele materiaal	Geheel of deels (ook) vrij aan de binnenlucht
Toestand van het materiaal	Onbeschadigd, niet verweerd

Beschrijving	Bakeliet tellerkast
Omgeving	Binnen
Primaire drager	Communicatie en elektrische infrastructuur en uitrusting
Asbestmateriaal	Plaat, paneel, tablet - Type Bakeliet
Bindmiddel van asbestmateriaal	Kunststof of -hars
Gebondenheid op basis van bindmiddel	Hecht
Hoeveelheid (oppervlakte - dikte - aantal)	<ul style="list-style-type: none">• 0,70 m² - 0,50 cm - 1 stuk
Totaal volume	0,004 m ³
Eenvoudig bereikbaar	Ja
Bevestigingswijze	<ul style="list-style-type: none">• Geschroefd
Identificatiemethode	Vaststelling zonder monstername
Destructieve handeling voor identificatie	Nee
Opmerking	<p>Deze oppervlakte werd niet gemeten, maar geschat op basis van een benadering van de aanwezige tellerkast. Deze schatting mag niet worden gebruikt als maatstaf voor heffingen. Als deskundigen hebben wij vastgesteld dat het materiaal daadwerkelijk bakeliet betreft en geen harde pvc. Bakeliet wordt door ons beschouwd als een asbestverdachte toepassing, aangezien het in veel gevallen asbesthoudend is. We hebben geen staalname uitgevoerd om de functionaliteit van de tellerkast niet in gevaar te brengen. Daarnaast is staalname verboden, aangezien de tellerkast eigendom is van de nutsvoorzieningsmaatschappij.</p>

Zorgvuldig beheren

- Zorg voor een veilig beheer. Vermijd het beschadigen van het asbestmateriaal. Controleer de toestand jaarlijks op wijzigingen.
- Voer bijkomende staalname(s) uit.

- Eenvoudige handelingen: mag via doe-het-zelf of door werknemer(s) met opleidingsattest eenvoudige handelingen. Deze toepassing mag volgens de huidige wetgeving worden verwijderd via eenvoudige handelingen. Aangezien deze toepassing echter eigendom is van de nutsvoorzieningsmaatschappij, mag deze uitsluitend worden verwijderd door hen of door een door hen aangestelde onderaannemer die beschikt over de nodige attesten en opleidingen. Daarom wordt hier verwezen naar de methode van een erkende verwijderaar, maar in feite dient dit via de nutsvoorzieningsmaatschappij te verlopen.

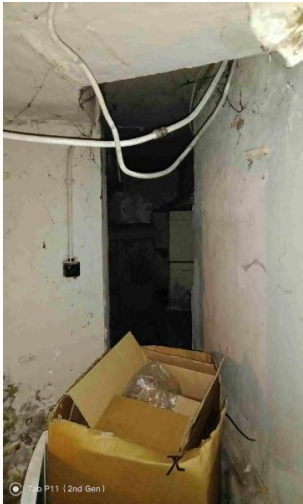
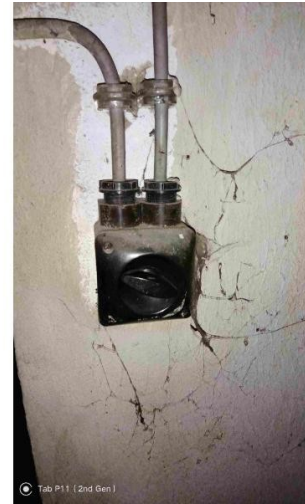
Het asbestmateriaal valt onder de mijlpaal van 2040.

Eindbeoordeling materiaalrisico	Laag materiaalrisico en/of verlaagde kans op vezelvrijgave
---------------------------------	--

Gebondenheid	Categorie 1: hechtgebonden in oorsprong
Asbestsoort (vezeltype)	Crocidoliet aanwezig
Asbestconcentratie	Laag (< 50%)
Afschermingsgraad van het gehele materiaal	Geheel of deels (ook) vrij aan de binnenlucht
Toestand van het materiaal	Onbeschadigd, niet verweerd

Beschrijving	Bakeliet schakelaar
Omgeving	Binnen
Primaire drager	Communicatie en elektrische infrastructuur en uitrusting
Asbestmateriaal	Plaat, paneel, tablet - Type Bakeliet
Bindmiddel van asbestmateriaal	Kunststof of -hars
Gebondenheid op basis van bindmiddel	Hecht
Hoeveelheid (oppervlakte - dikte - aantal)	• 0,40 m ² - 0,30 cm - 1 stuk
Totaal volume	0,001 m ³
Eenvoudig bereikbaar	Ja
Bevestigingswijze	• Geschroefd
Identificatiemethode	Vaststelling zonder monstername
Destructieve handeling voor identificatie	Nee
Opmerking	Deze oppervlakte werd niet gemeten, maar geschat op basis van een benadering voor alle aanwezige schakelaars. Deze schatting mag niet worden gebruikt als maatstaf voor heffingen. Als deskundige hebben wij geverifieerd dat het materiaal inderdaad bakeliet betreft en geen harde PVC. Bakeliet wordt door ons beschouwd als een asbestverdachte toepassing, aangezien het in veel gevallen asbesthoudend is. We hebben echter geen staalname uitgevoerd om de functionaliteit van de schakelaars niet in gevaar te brengen.

Zorgvuldig beheren

- Zorg voor een veilig beheer. Vermijd het beschadigen van het asbestmateriaal. Controleer de toestand jaarlijks op wijzigingen.
- Voer bijkomende staalname(s) uit.

- Eenvoudige handelingen: mag via doe-het-zelf of door werknemer(s) met opleidingsattest eenvoudige handelingen
Raadpleeg de actuele wetgeving op de website van OVAM. Onder strikte voorwaarden kan het eventueel toegestaan zijn om deze toepassing zelf te verwijderen. Bij twijfel wordt echter sterk aangeraden om een erkende asbestverwijderaar te raadplegen. Zorg er bovendien voor dat u zich goed informeert via de websites van OVAM en andere officiële bronnen over de vereiste persoonlijke beschermingsmaatregelen en de richtlijnen voor het veilig verwijderen van asbest.

Houd er rekening mee dat deze toepassingen vaak onder spanning staan. Het is daarom aan te raden om ook een elektricien te raadplegen, aangezien het werken aan of verwijderen van deze toepassingen specifieke technische kennis vereist.

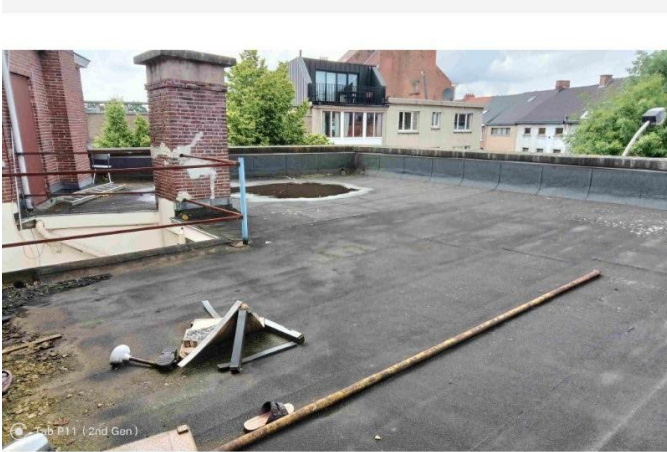
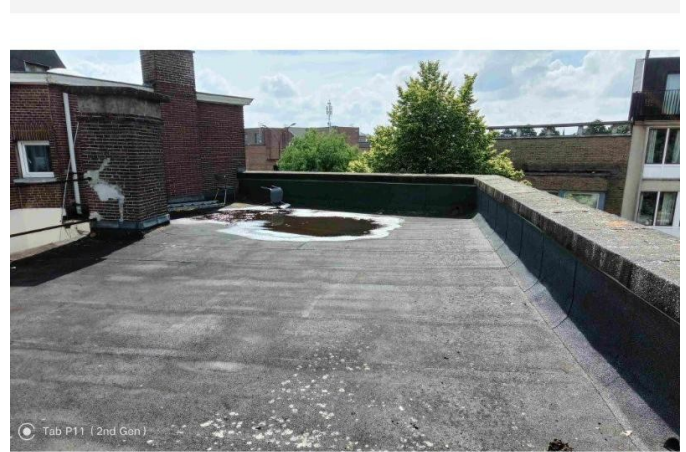
Het asbestmateriaal valt onder de mijlpaal van 2040.

Eindbeoordeling materiaalrisico	Laag materiaalrisico en/of verlaagde kans op vezelvrijgave
---------------------------------	--

Gebondenheid	Categorie 1: hechtgebonden in oorsprong
Asbestsoort (vezeltype)	Alleen chrysotiel
Asbestconcentratie	Laag (< 50%)
Afschermingsgraad van het gehele materiaal	Geheel of deels vrij aan de buitenlucht
Toestand van het materiaal	Licht beschadigd, licht verweerd. Intact calciumsilicaatmateriaal of categorie III 'gebondenheid'

Beschrijving	Roofing plat dak
Omgeving	Buiten
Primaire drager	Plat dak
Asbestmateriaal	Dak- en gevelbekleding - Roofing
Bindmiddel van asbestmateriaal	Bitumen (roofing, teer, asfalt)
Gebondenheid op basis van bindmiddel	Hecht
Hoeveelheid (oppervlakte - aantal)	<ul style="list-style-type: none"> • 200,00 m² - 1 stuk
Totale oppervlakte	200,00 m ²
Eenvoudig bereikbaar	Ja
Bevestigingswijze	<ul style="list-style-type: none"> • Verlijmd, ingegoten, versmeerd
Identificatiemethode	<p>Vaststelling zonder monsternamen</p> <p>Motivatie: Groot risico op structurele gevolgschade (lekkage, werking installatie,...)</p>
Destructieve handeling voor identificatie	Nee
Opmerking	<p>Deze oppervlakte, volumes en gewichten zijn niet gemeten, maar geschat op basis van een benadering van de aanwezige roofing (de opgegeven hoeveelheden mogen niet gebruikt worden als maatstaf voor heffingen). Om gevolgschade en lekkages te voorkomen werd er geen staal genomen. We kunnen geen uitspraak doen over de onderliggende lagen. Bij renovatie of sloop dient er een destructief onderzoek uitgevoerd te worden van de roofing.</p>

Zorgvuldig beheren

- Zorg voor een veilig beheer. Vermijd het beschadigen van het asbestmateriaal. Controleer de toestand jaarlijks op wijzigingen.

- Eenvoudige handelingen: enkel door erkend asbestverwijderaar
Hechtgebonden asbest zonder wijziging toestand.

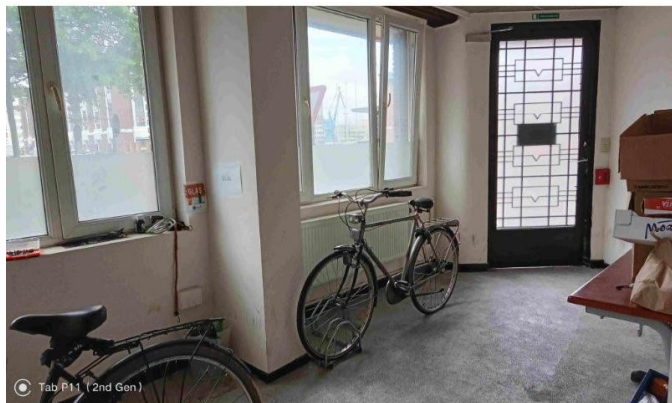
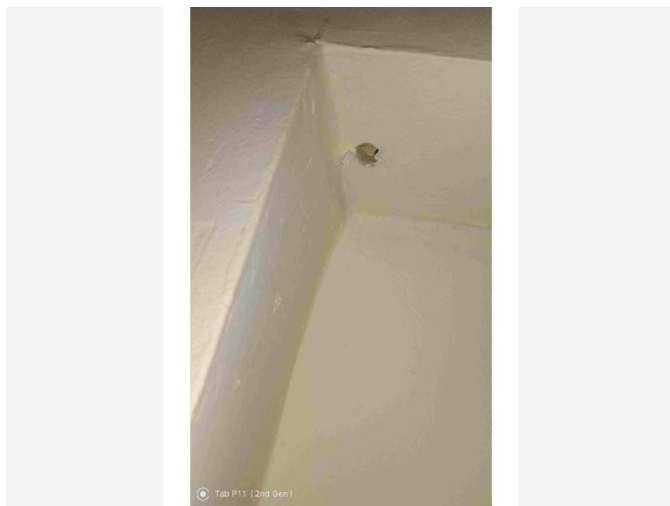
Fiche 6: Pleisterwerk plafonds

Geen asbest

#	Type	Referentie	Resultaat
6.1	Mengmonster	240903-2	Geen asbest

Beschrijving	Pleisterwerk plafonds
Omgeving	Binnen
Primaire drager	Plafond
Bindmiddel van materiaal	Gips - kalk
Gebondenheid op basis van bindmiddel	Niet-hechtgebonden
Hoeveelheid (oppervlakte - dikte - aantal)	• 500,00 m ² - 1,00 cm - 1 stuk
Totaal volume	5,00 m ³
Identificatiemethode	Vaststelling met monstername
Destructieve handeling voor identificatie	Nee
Opmerking	Deze oppervlakte, volumes en gewichten zijn niet gemeten, maar geschat op basis van een benadering van het aanwezig pleisterwerk in alle plafonds (de opgegeven hoeveelheden mogen niet gebruikt worden als maatstaf van heffing).

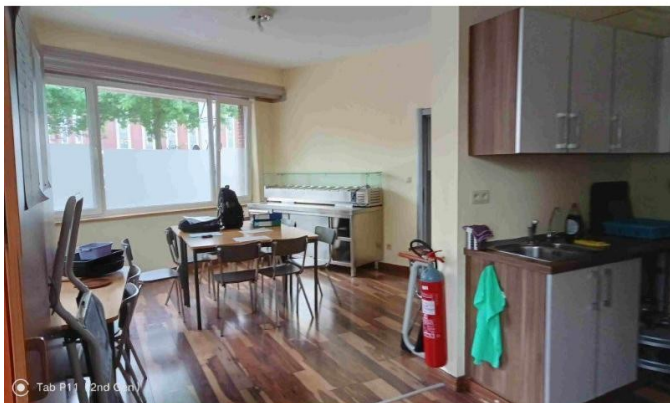
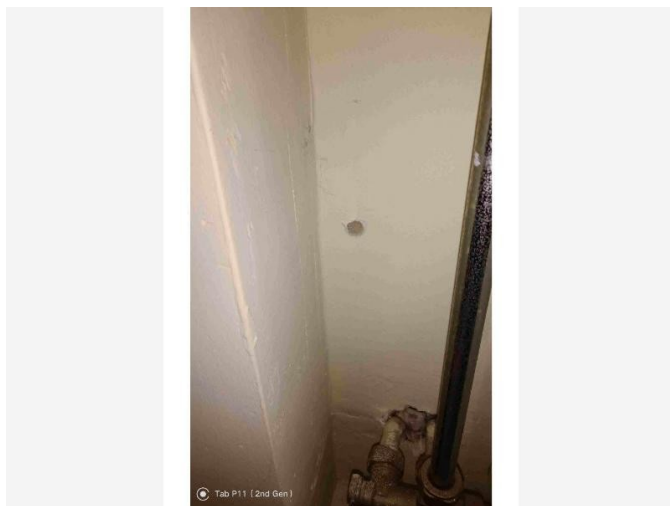
Fiche 7: Pleisterwerk muren

Geen asbest

#	Type	Referentie	Resultaat
7.1	Mengmonster	240903-1	Geen asbest

Beschrijving	Pleisterwerk muren
Omgeving	Binnen
Primaire drager	Binnenwand
Bindmiddel van materiaal	Gips - kalk
Gebondenheid op basis van bindmiddel	Niet-hechtgebonden
Hoeveelheid (oppervlakte - dikte - aantal)	• 2.500,00 m ² - 1,00 cm - 1 stuk
Totaal volume	25,00 m ³
Identificatiemethode	Vaststelling met monstername
Destructieve handeling voor identificatie	Nee
Opmerking	Deze oppervlakte, volumes en gewichten zijn niet gemeten, maar geschat op basis van een benadering van het aanwezig pleisterwerk in alle muren (de opgegeven hoeveelheden mogen niet gebruikt worden als maatstaf van heffing).
