Asbestinventarisatetest

Staatsbaan 80, 8610 Kortemark

Attestnummer : 20230907-000237.001

Uitgegeven op : 07.09.2023

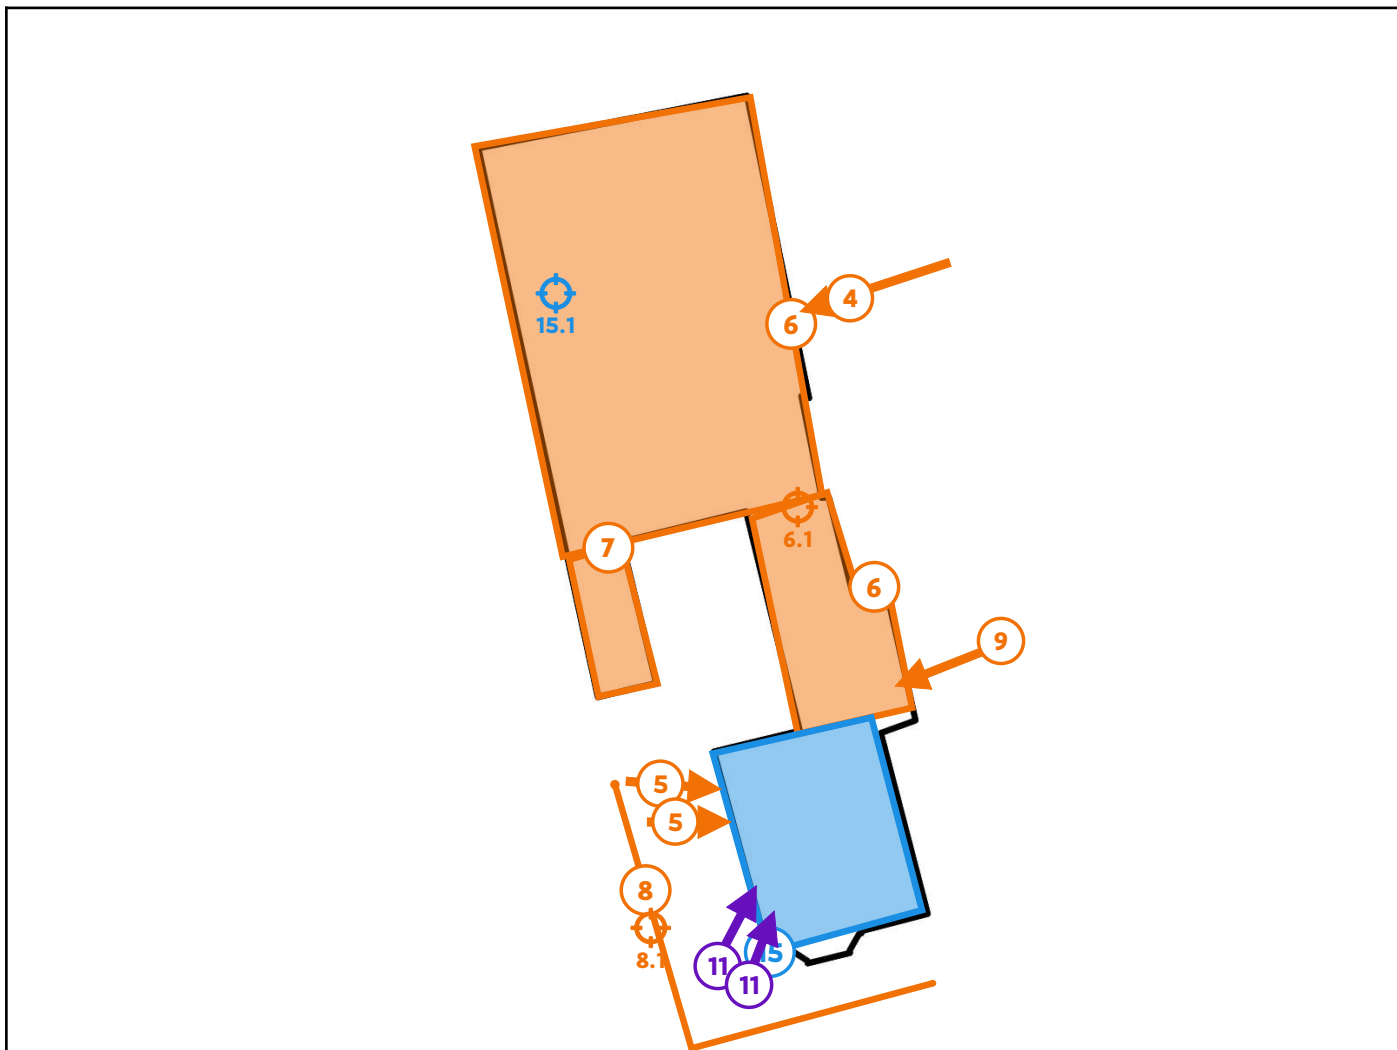
Plan 1.3: bovenaanzicht perceel

Beschrijving	Type	Actie
4. rookgaskanaal hangar	Asbestmateriaal	Verwijderen
5. rookgaskanalen woonhuis voor	Asbestmateriaal	Verwijderen
6. Golfplaat loodsen	Asbestmateriaal	Verwijderen
6.1 Code: StopGolf	Puntmonster	-
7. golfplaat afdak	Asbestmateriaal	Verwijderen
8. omheining in cementbuizen	Asbestmateriaal	Verwijderen
8.1 Code: StaOm1	Puntmonster	-

9. rookgaskanaal keuken	Asbestmateriaal	Verwijderen
11. schoorsteen in keramiek	Advies	-
15. Onderdakplaat	Geen asbest	-
15.1 Code: StaPond	Puntmonster	-

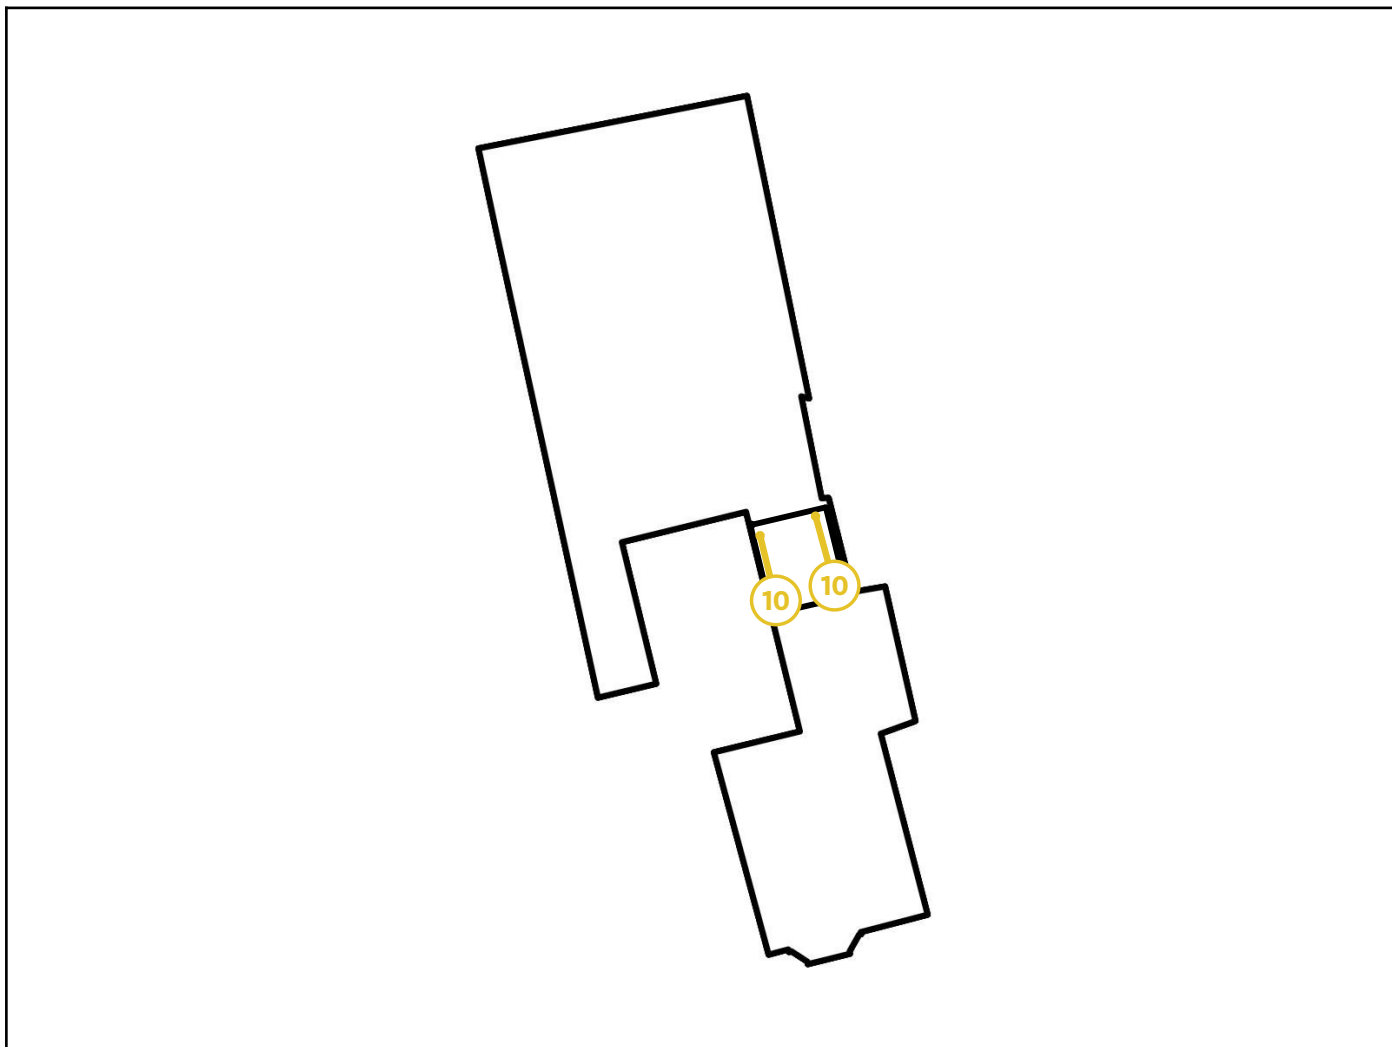
Plan 1.4: kelder

Beschrijving	Type	Actie
10. bakeliet schakelaar	Asbestmateriaal	Zorgvuldig beheren

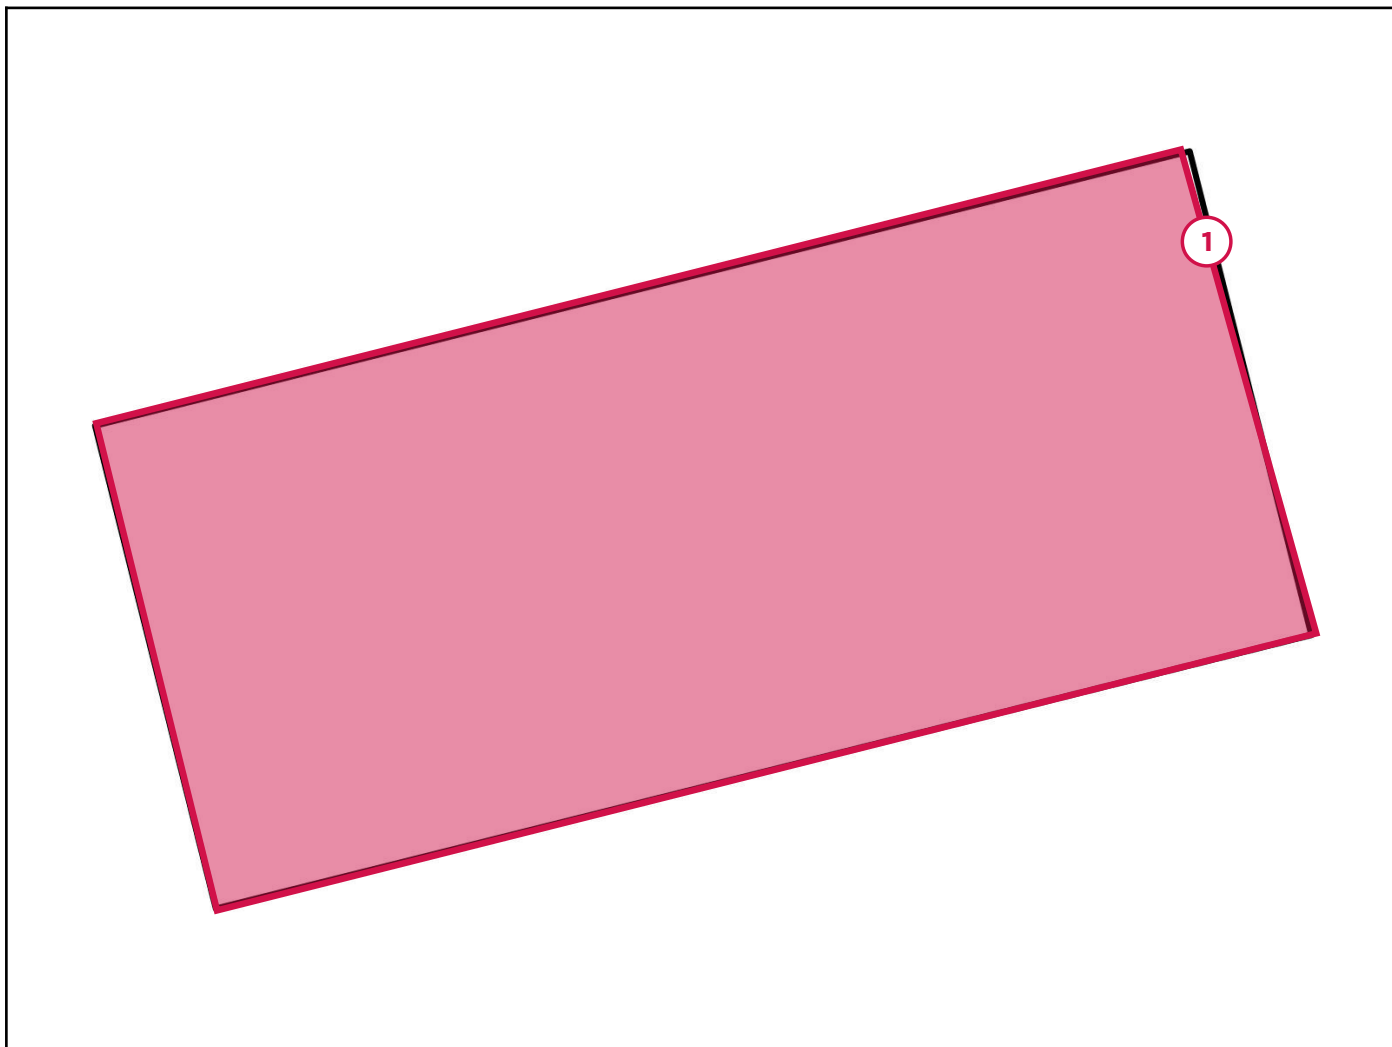
Plan 2.1: Bijgebouw plan

Beschrijving	Type	Actie
1. golfplaat stalling	Asbestmateriaal	Dringend verwijderen

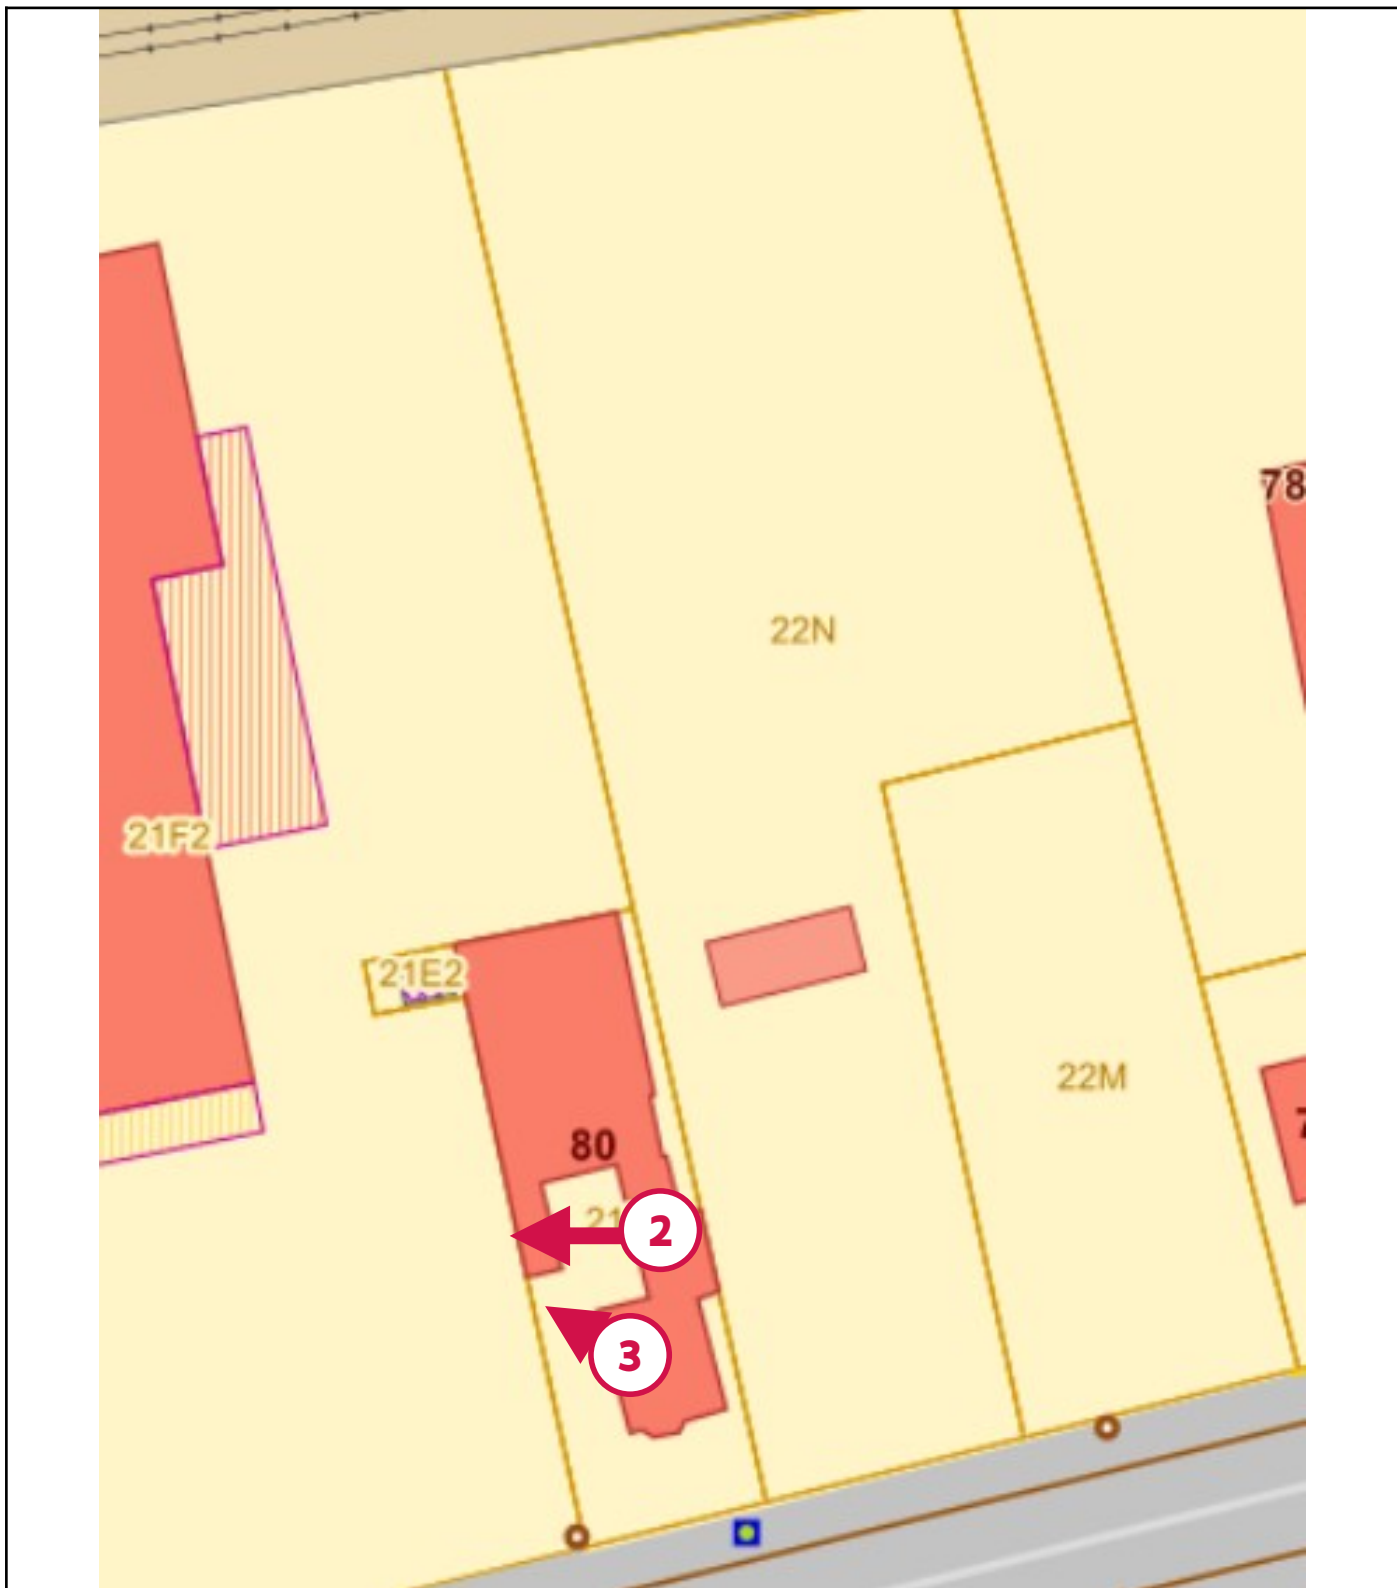
Plan 3.1: Vaststellingen buiten de constructies

2. golfplaten onder afdak	Asbestmateriaal	Dringend verwijderen
3. twee stukken menuiserieplaat	Asbestmateriaal	Dringend verwijderen

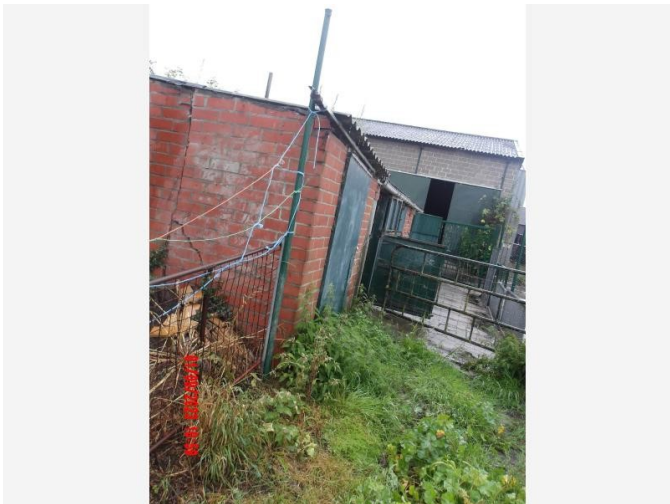
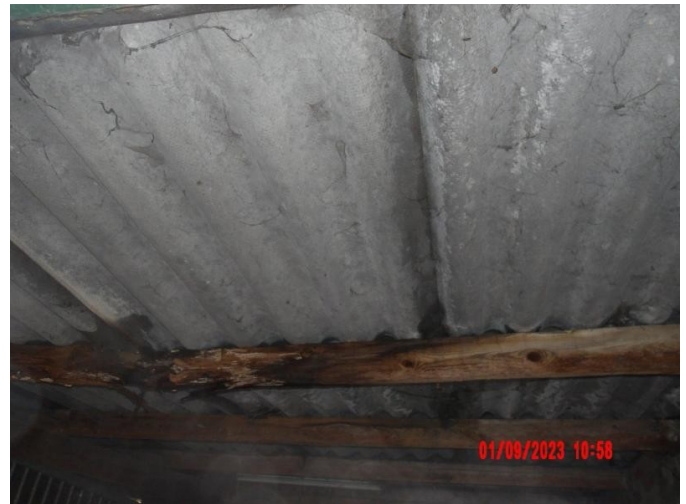
Zone 2: Bijgebouw

- Plan 2.1: Bijgebouw plan

Eindbeoordeling materiaalrisico	Hoog materiaalrisico en/of hoge kans op vezelvrijgave
---------------------------------	-------------------------------------------------------

Gebondenheid	Categorie 1: hechtgebonden in oorsprong
Asbestsoort (vezeltype)	Crocidoliet aanwezig
Asbestconcentratie	Laag (< 50%)
Afschermingsgraad van het gehele materiaal	Geheel of deels (ook) vrij aan de binnenlucht
Toestand van het materiaal	Matig beschadigd, matig verweerd

Beschrijving	golfplaat stalling
Omgeving	Grenst aan binnen- en buitenlucht
Primaire drager	Schuin dak
Asbestmateriaal	Dak- en gevelbekleding - Golfplaat
Bindmiddel van asbestmateriaal	Cement
Gebondenheid op basis van bindmiddel	Hecht
Hoeveelheid (oppervlakte - aantal)	• 55,00 m ² - 1 stuk
Totale oppervlakte	55,00 m ²
Eenvoudig bereikbaar	Ja

Bevestigingswijze	• Geschroefd
Identificatiemethode	Vaststelling zonder monstername
Destructieve handeling voor identificatie	Nee

Het asbestmateriaal valt onder de mijlpaal van 2034.

Dringend verwijderen

- Zorg voor een veilig beheer. Vermijd het beschadigen van het asbestmateriaal. Controleer de toestand jaarlijks op wijzigingen.
- Verwijder dit asbestmateriaal zo snel mogelijk. Volg de toestand goed op.

- Eenvoudige handelingen: mag via doe-het-zelf of door werknemer(s) met opleidingsattest eenvoudige handelingen
eenvoudige handelingen, in geen enkel geval sneldraaiend (electrisch) gereedschap gebruiken indien u het dak zelf verwijderd dienen de platen eerst gefixeerd te worden met een watergedragen fixatiemiddel of een solventgedragen fixatiemiddel. Niet breken of zagen, verpak de platen tijdens de renovatie dubbel in een daarvoor bestemde asbest afvalzak en breng deze naar uw containerpark (inzameling asbestafval container) of breng de platen naar een storplaats met klasse I vergunning. Het is aan te raden om bij afbraak de stukken te laten verwijderen door een dakwerker die de nodige opleidingen heeft gevolgd om met asbesthoudende materialen om te gaan

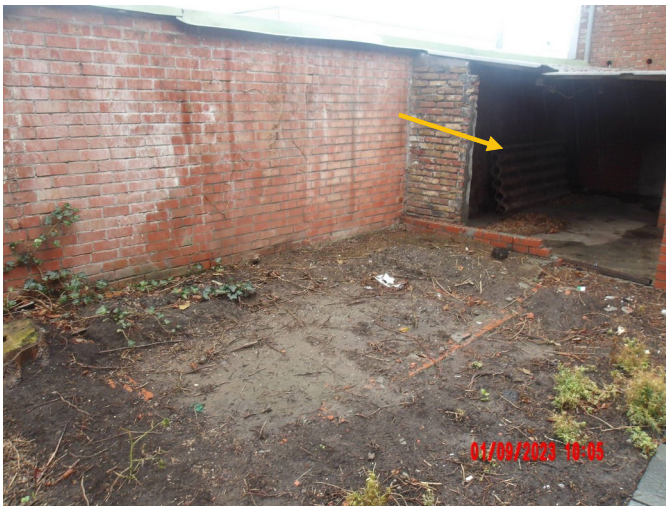
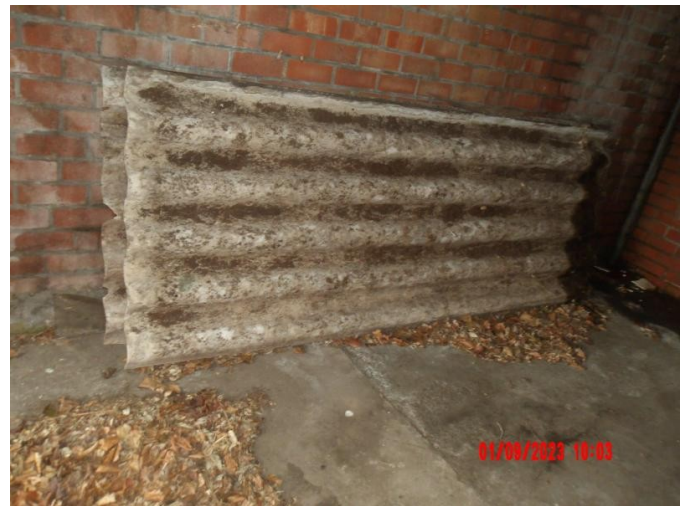
Fiche 2: golfplaten onder afdak

Asbestmateriaal - afvalstof

Beschrijving	golfplaten onder afdak
Type afvalstof	Betreft stock-voorraad of gedemonteerde asbestmaterialen
Aanwezige resten	golfplaten in reserve
Omgeving	Buiten
Primaire drager	Schuin dak
Asbestmaterialen	<ul style="list-style-type: none">Dak- en gevelbekleding - Golfplaat
Bindmiddel van asbestmateriaal	Cement
Gebondenheid op basis van bindmiddel	Hecht
Hoeveelheid (gewicht - aantal)	<ul style="list-style-type: none">15,00 kg - 2 stuks
Totaal gewicht	30,00 kg
Eenvoudig bereikbaar	Ja
Identificatiemethode	Vaststelling zonder monsternamen

Dringend verwijderen

- Verwijder het asbestafval.

- Eenvoudige handelingen: mag via doe-het-zelf of door werknemer(s) met opleidingsattest eenvoudige handelingen
gedemonteerde golfplaat, verpak dubbel en voer naar containerpark

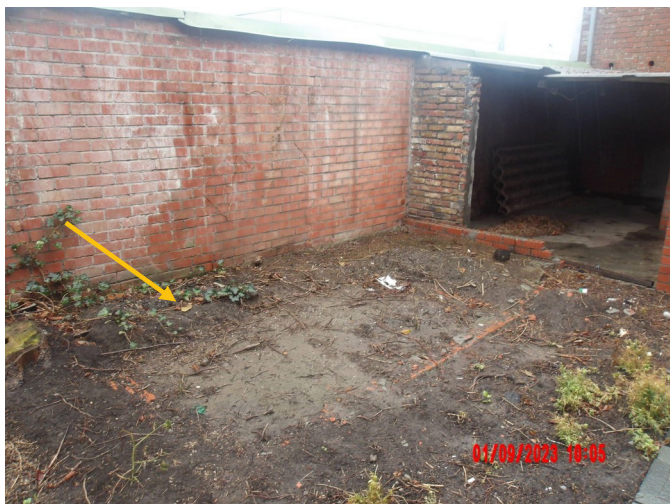
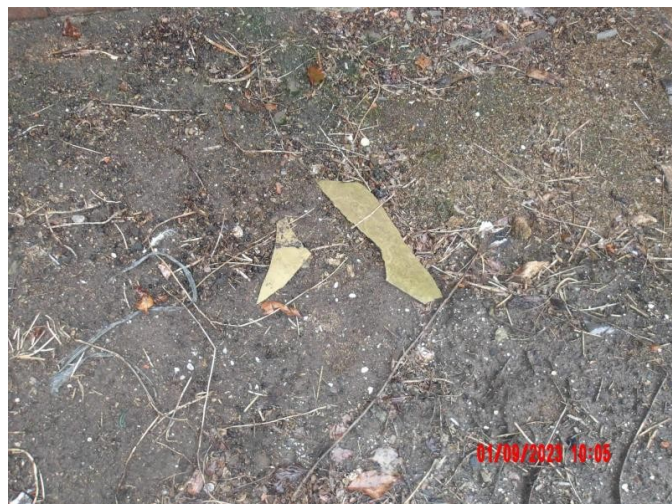
Beschrijving	twee stukken menuiserieplaat
Type afvalstof	Betreft stock-voorraad of gedemonteerde asbestmaterialen
Aanwezige resten	Geen resten aanwezig
Omgeving	Buiten
Primaire drager	Schuin dak
Asbestmaterialen	<ul style="list-style-type: none">• Plaat, paneel, tablet - Type Menuiserie
Bindmiddel van asbestmateriaal	Cement
Gebondenheid op basis van bindmiddel	Hecht
Hoeveelheid (gewicht - aantal)	<ul style="list-style-type: none">• 0,10 kg - 2 stuks
Totaal gewicht	0,20 kg
Eenvoudig bereikbaar	Ja
Identificatiemethode	Vaststelling zonder monsternamen
Opmerking	twee stukken menuiserieplaat waarschijnlijk afkomstig van een afbraak

Dringend verwijderen

- Verwijder het asbestafval.

- Eenvoudige handelingen: mag via doe-het-zelf of door werknemer(s) met opleidingsattest eenvoudige handelingen
kleine hoeveelheid hechtgebonden afval, dubbel verpakken en afvoeren naar containerpark

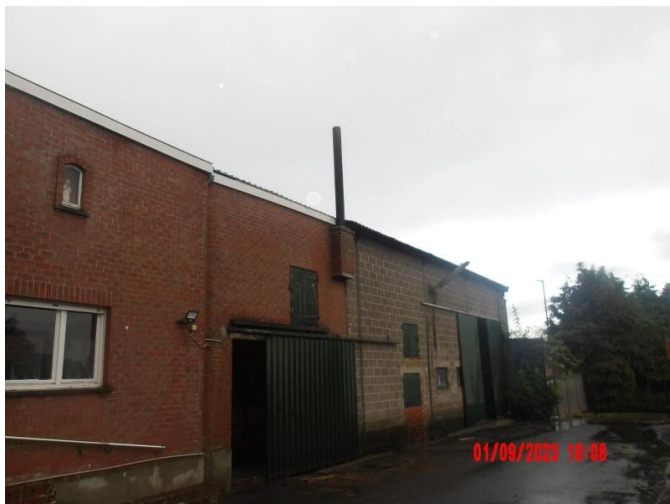
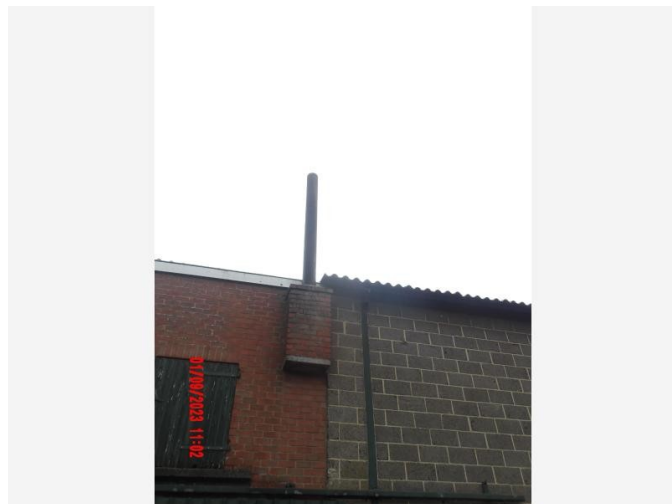
Eindbeoordeling materiaalisico	Laag materiaalisico en/of verlaagde kans op vezelvrijgave
--------------------------------	-----------------------------------------------------------

Gebondenheid	Categorie 1: hechtgebonden in oorsprong
Asbestsoort (vezeltype)	Crocidoliet aanwezig
Asbestconcentratie	Laag (< 50%)
Afschermingsgraad van het gehele materiaal	Geheel of deels vrij aan de buitenlucht
Toestand van het materiaal	Licht beschadigd, licht verweerd. Intact materiaal type Pical – asbestboard of categorie III 'gebondenheid'

Beschrijving	rookgaskanaal hangar
Omgeving	Buiten
Primaire drager	HVAC infrastructuur en uitrusting
Asbestmateriaal	Rookgaskanaal
Bindmiddel van asbestmateriaal	Cement
Gebondenheid op basis van bindmiddel	Hecht
Hoeveelheid (lengte - omtrek - dikte - aantal)	• 3,00 m - 40,00 cm - 1,50 cm - 1 stuk
Totaal volume	0,018 m ³

Eenvoudig bereikbaar	Ja
Bevestigingswijze	<ul style="list-style-type: none">• Verlijmd, ingegoten, versmeerd
Identificatiemethode	Vaststelling zonder monstername
Destructieve handeling voor identificatie	Nee

Het asbestmateriaal valt onder de mijlpaal van 2034.

Verwijderen

- Zorg voor een veilig beheer. Vermijd het beschadigen van het asbestmateriaal. Controleer de toestand jaarlijks op wijzigingen.

- Eenvoudige handelingen: mag via doe-het-zelf of door werknemer(s) met opleidingsattest eenvoudige handelingen
eenvoudige handelingen, in geen enkel geval sneldraaiend (electrisch) gereedschap gebruiken indien u het dak zelf verwijderd dienen de platen eerst gefixeerd te worden met een watergedragen fixatiemiddel of een solventgedragen fixatiemiddel. Niet breken of zagen, verpak de platen tijdens de renovatie dubbel in een daarvoor bestemde asbest afvalzak en breng deze naar uw containerpark (inzameling asbestafval container) of breng de platen naar een storplaats met klasse I vergunning. Het is aan te raden om bij afbraak de stukken te laten verwijderen door een dakwerker die de nodige opleidingen heeft gevolgd om met asbesthoudende materialen om te gaan

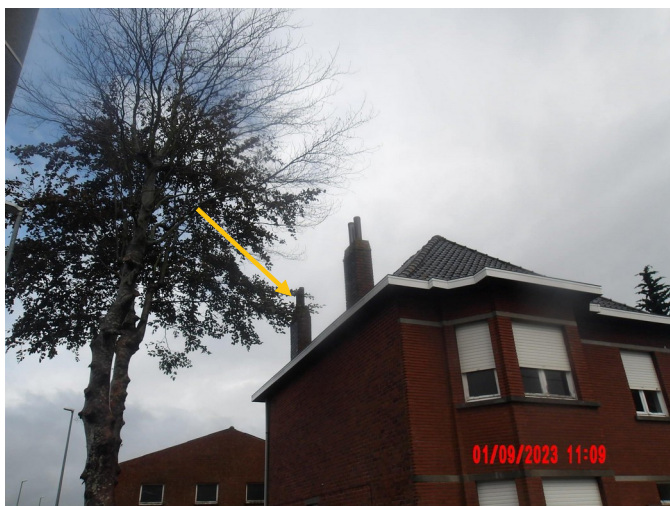
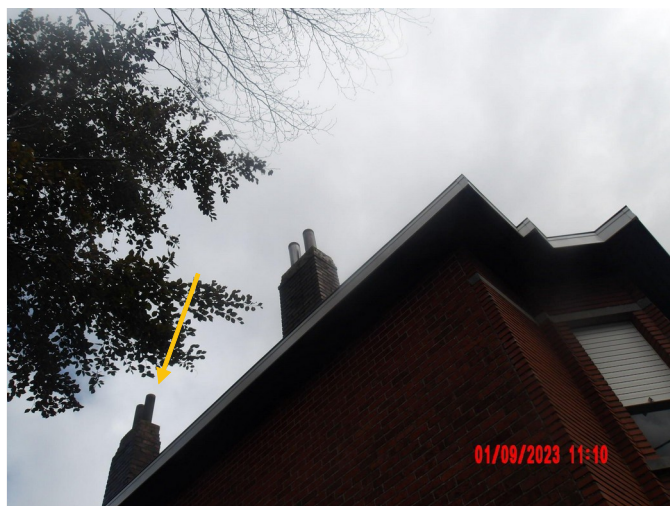
Eindbeoordeling materiaalrisico	Laag materiaalrisico en/of verlaagde kans op vezelvrijgave
---------------------------------	------------------------------------------------------------

Gebondenheid	Categorie 1: hechtgebonden in oorsprong
Asbestsoort (vezeltype)	Crocidoliet aanwezig
Asbestconcentratie	Laag (< 50%)
Afschermingsgraad van het gehele materiaal	Geheel of deels vrij aan de buitenlucht
Toestand van het materiaal	Licht beschadigd, licht verweerd. Intact materiaal type Pical – asbestboard of categorie III 'gebondenheid'

Beschrijving	rookgaskanalen woonhuis voor
Omgeving	Buiten
Primaire drager	HVAC infrastructuur en uitrusting
Asbestmateriaal	Rookgaskanaal
Bindmiddel van asbestmateriaal	Cement
Gebondenheid op basis van bindmiddel	Hecht
Hoeveelheid (lengte - omtrek - dikte - aantal)	• 1,00 m - 40,00 cm - 1,50 cm - 2 stuks
Totaal volume	0,012 m ³

Eenvoudig bereikbaar	Ja
Bevestigingswijze	<ul style="list-style-type: none">• Verlijmd, ingegoten, versmeerd
Identificatiemethode	Vaststelling zonder monstername
Destructieve handeling voor identificatie	Nee

Het asbestmateriaal valt onder de mijlpaal van 2034.

Verwijderen

- Zorg voor een veilig beheer. Vermijd het beschadigen van het asbestmateriaal. Controleer de toestand jaarlijks op wijzigingen.

- Eenvoudige handelingen: mag via doe-het-zelf of door werknemer(s) met opleidingsattest eenvoudige handelingen
eenvoudige handelingen, in geen enkel geval sneldraaiend (electrisch) gereedschap gebruiken indien u het dak zelf verwijderd dienen de platen eerst gefixeerd te worden met een watergedragen fixatiemiddel of een solventgedragen fixatiemiddel. Niet breken of zagen, verpak de platen tijdens de renovatie dubbel in een daarvoor bestemde asbest afvalzak en breng deze naar uw containerpark (inzameling asbestafval container) of breng de platen naar een storplaats met klasse I vergunning. Het is aan te raden om bij afbraak de stukken te laten verwijderen door een dakwerker die de nodige opleidingen heeft gevolgd om met asbesthoudende materialen om te gaan

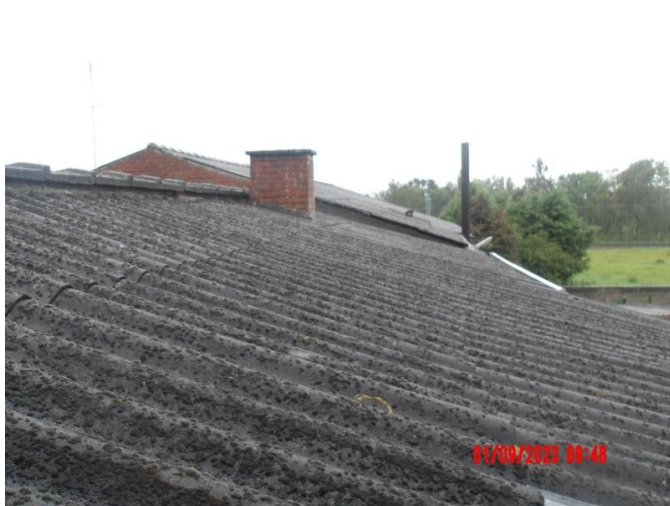
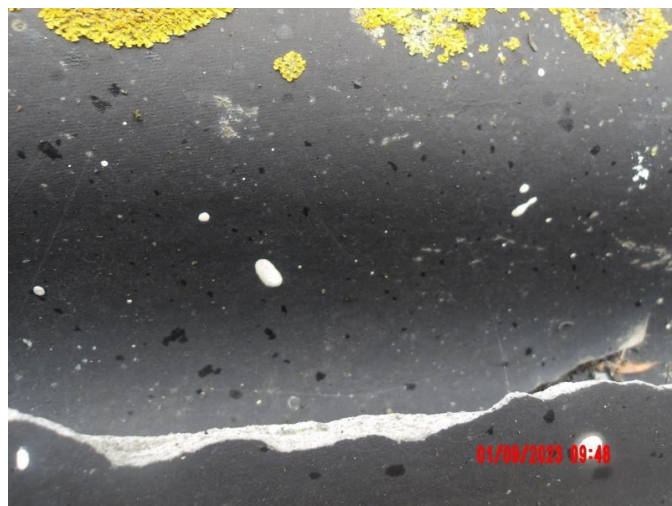
Eindbeoordeling materiaalrisico	Verhoogd materiaalrisico en/of verhoogde kans op vezelvrijgave
---------------------------------	----------------------------------------------------------------

Gebondenheid	Categorie 1: hechtgebonden in oorsprong
Asbestsoort (vezeltype)	Alleen chrysotiel
Asbestconcentratie	Laag (< 50%)
Afschermingsgraad van het gehele materiaal	Geheel of deels (ook) vrij aan de binnenlucht
Toestand van het materiaal	Matig beschadigd, matig verweerd

#	Type	Referentie	Resultaat
6.1	Puntmonster	StopGolf	Chrysotiel

Beschrijving	Golfplaat loodsen
Omgeving	Grenst aan binnen- en buitenlucht
Primaire drager	Schuin dak
Asbestmateriaal	Dak- en gevelbekleding - Golfplaat
Bindmiddel van asbestmateriaal	Cement
Gebondenheid op basis van bindmiddel	Hecht

Hoeveelheid (oppervlakte - aantal)	<ul style="list-style-type: none">• 412,00 m² - 1 stuk
Totale oppervlakte	412,00 m ²
Eenvoudig bereikbaar	Ja
Bevestigingswijze	<ul style="list-style-type: none">• Geschroefd
Identificatiemethode	Vaststelling met monstername
Destructieve handeling voor identificatie	Nee

Het asbestmateriaal valt onder de mijlpaal van 2034.

Verwijderen

- Zorg voor een veilig beheer. Vermijd het beschadigen van het asbestmateriaal. Controleer de toestand jaarlijks op wijzigingen.
- Verwijder dit asbestmateriaal zo snel mogelijk. Volg de toestand goed op.

- Eenvoudige handelingen: mag via doe-het-zelf of door werknemer(s) met opleidingsattest eenvoudige handelingen
eenvoudige handelingen, in geen enkel geval sneldraaiend (electrisch) gereedschap gebruiken indien u het dak zelf verwijderd dienen de platen eerst gefixeerd te worden met een watergedragen fixatiemiddel of een solventgedragen fixatiemiddel. Niet breken of zagen, verpak de platen tijdens de renovatie dubbel in een daarvoor bestemde asbest afvalzak en breng deze naar uw containerpark (inzameling asbestafval container) of breng de platen naar een storplaats met klasse I vergunning. Het is aan te raden om bij afbraak de stukken te laten verwijderen door een dakwerker die de nodige opleidingen heeft gevolgd om met asbesthoudende materialen om te gaan

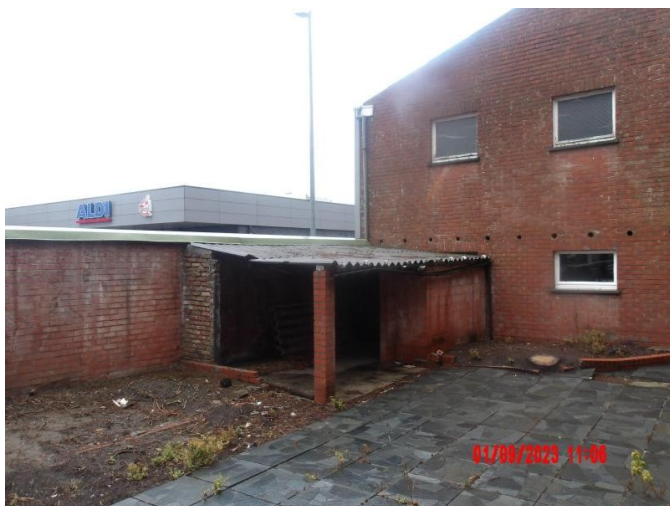
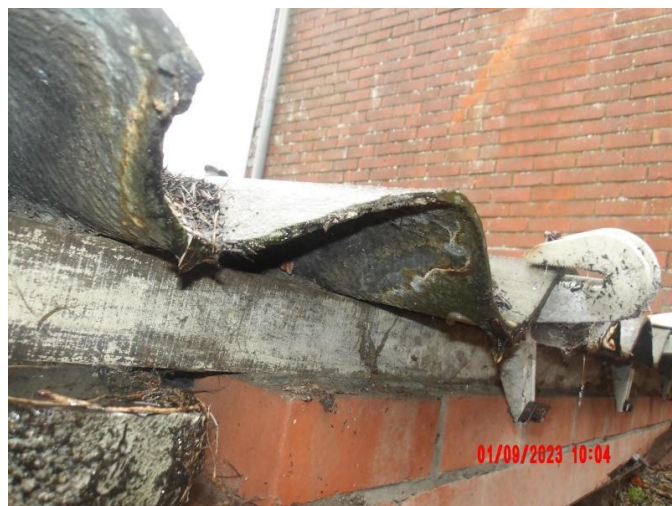
Eindbeoordeling materiaalrisico	Verhoogd materiaalrisico en/of verhoogde kans op vezelvrijgave
---------------------------------	----------------------------------------------------------------

Gebondenheid	Categorie 1: hechtgebonden in oorsprong
Asbestsoort (vezeltype)	Crocidoliet aanwezig
Asbestconcentratie	Laag (< 50%)
Afschermingsgraad van het gehele materiaal	Geheel of deels vrij aan de buitenlucht
Toestand van het materiaal	Matig beschadigd, matig verweerd

Beschrijving	golfplaat afdak
Omgeving	Buiten
Primaire drager	Schuin dak
Asbestmateriaal	Dak- en gevelbekleding - Golfplaat
Bindmiddel van asbestmateriaal	Cement
Gebondenheid op basis van bindmiddel	Hecht
Hoeveelheid (oppervlakte - aantal)	• 20,00 m ² - 1 stuk
Totale oppervlakte	20,00 m ²
Eenvoudig bereikbaar	Ja

Bevestigingswijze	• Geschroefd
Identificatiemethode	Vaststelling zonder monstername
Destructieve handeling voor identificatie	Nee

Het asbestmateriaal valt onder de mijlpaal van 2034.

Verwijderen

- Zorg voor een veilig beheer. Vermijd het beschadigen van het asbestmateriaal. Controleer de toestand jaarlijks op wijzigingen.
- Verwijder dit asbestmateriaal zo snel mogelijk. Volg de toestand goed op.

- Eenvoudige handelingen: mag via doe-het-zelf of door werknemer(s) met opleidingsattest eenvoudige handelingen
eenvoudige handelingen, in geen enkel geval sneldraaiend (electrisch) gereedschap gebruiken indien u het dak zelf verwijderd dienen de platen eerst gefixeerd te worden met een watergedragen fixatiemiddel of een solventgedragen fixatiemiddel. Niet breken of zagen, verpak de platen tijdens de renovatie dubbel in een daarvoor bestemde asbest afvalzak en breng deze naar uw containerpark (inzameling asbestafval container) of breng de platen naar een storplaats met klasse I vergunning. Het is aan te raden om bij afbraak de stukken te laten verwijderen door een dakwerker die de nodige opleidingen heeft gevolgd om met asbesthoudende materialen om te gaan

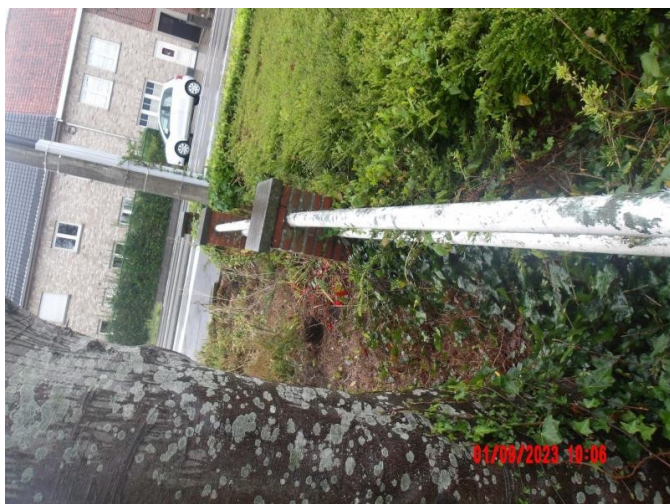
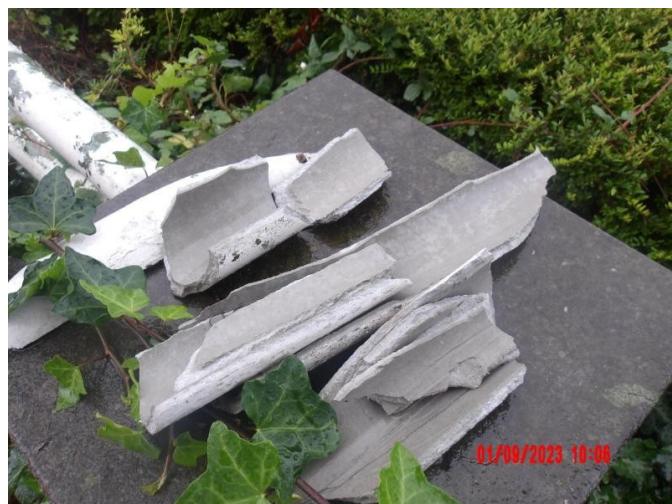
Eindbeoordeling materiaalrisico	Verhoogd materiaalrisico en/of verhoogde kans op vezelvrijgave
---------------------------------	----------------------------------------------------------------

Gebondenheid	Categorie 1: hechtgebonden in oorsprong
Asbestsoort (vezeltype)	Alleen chrysotiel
Asbestconcentratie	Laag (< 50%)
Afschermingsgraad van het gehele materiaal	Geheel of deels vrij aan de buitenlucht
Toestand van het materiaal	Zwaar beschadigd, zwaar verweerd

#	Type	Referentie	Resultaat
8.1	Puntmonster	StaOm1	Chrysotiel

Beschrijving	omheining in cementbuizen
Omgeving	Buiten
Primaire drager	Afboording, omheining...
Asbestmateriaal	Buis, koker, leiding, pijp, doorvoer
Bindmiddel van asbestmateriaal	Cement
Gebondenheid op basis van bindmiddel	Hecht
Hoeveelheid (lengte - omtrek - dikte - aantal)	• 25,00 m - 30,00 cm - 1,00 cm - 2 stuks

Totaal volume	0,15 m ³
Eenvoudig bereikbaar	Ja
Bevestigingswijze	<ul style="list-style-type: none">• Verlijmd, ingegoten, versmeerd
Identificatiemethode	Vaststelling met monstername
Destructieve handeling voor identificatie	Nee

Het asbestmateriaal valt onder de mijlpaal van 2040.

Verwijderen

- Verwijder dit asbestmateriaal zo snel mogelijk. Volg de toestand goed op.

- Eenvoudige handelingen: mag via doe-het-zelf of door werknemer(s) met opleidingsattest eenvoudige handelingen
hechtgebonden toepassing, kap de buizen voorzichtig los zonder ze verder te beschadigen, dubbel verpakken en naar containerpark brengen of naar vergunde stortplaats voor verwerking

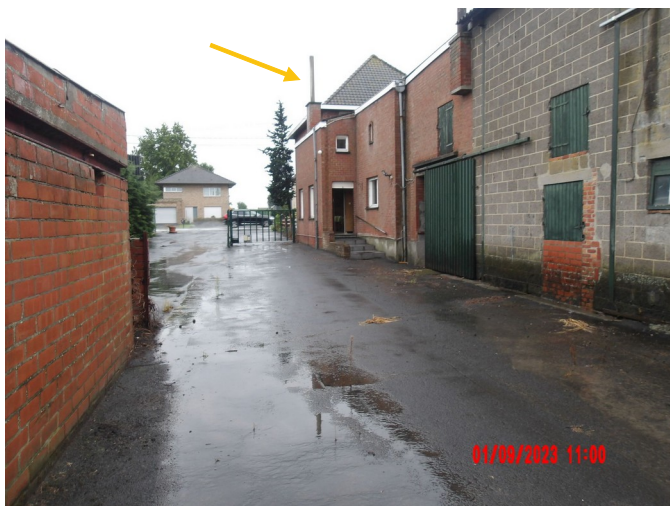
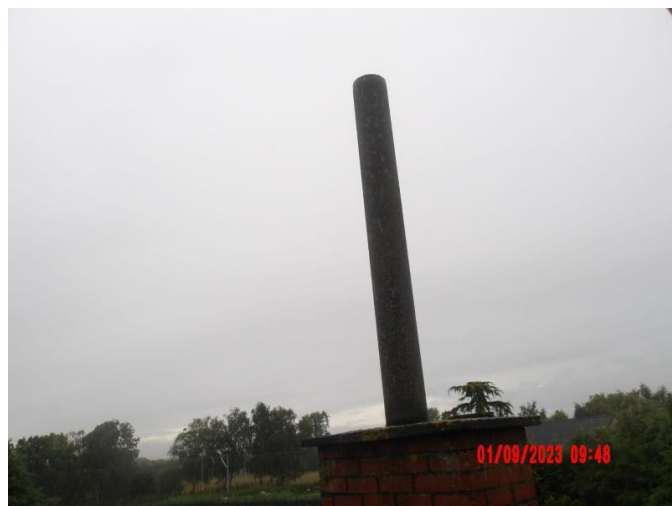
Eindbeoordeling materiaalisico	Laag materiaalisico en/of verlaagde kans op vezelvrijgave
--------------------------------	-----------------------------------------------------------

Gebondenheid	Categorie 1: hechtgebonden in oorsprong
Asbestsoort (vezeltype)	Crocidoliet aanwezig
Asbestconcentratie	Laag (< 50%)
Afschermingsgraad van het gehele materiaal	Geheel of deels vrij aan de buitenlucht
Toestand van het materiaal	Licht beschadigd, licht verweerd. Intact materiaal type Pical – asbestboard of categorie III 'gebondenheid'

Beschrijving	rookgaskanaal keuken
Omgeving	Buiten
Primaire drager	HVAC infrastructuur en uitrusting
Asbestmateriaal	Rookgaskanaal
Bindmiddel van asbestmateriaal	Cement
Gebondenheid op basis van bindmiddel	Hecht
Hoeveelheid (lengte - omtrek - dikte - aantal)	• 2,50 m - 40,00 cm - 1,50 cm - 1 stuk
Totaal volume	0,015 m ³

Eenvoudig bereikbaar	Ja
Bevestigingswijze	<ul style="list-style-type: none">• Verlijmd, ingegoten, versmeerd
Identificatiemethode	Vaststelling zonder monstername
Destructieve handeling voor identificatie	Nee

Het asbestmateriaal valt onder de mijlpaal van 2034.

Verwijderen

- Zorg voor een veilig beheer. Vermijd het beschadigen van het asbestmateriaal. Controleer de toestand jaarlijks op wijzigingen.

- Eenvoudige handelingen: mag via doe-het-zelf of door werknemer(s) met opleidingsattest eenvoudige handelingen
eenvoudige handelingen, in geen enkel geval sneldraaiend (electrisch) gereedschap gebruiken indien u het dak zelf verwijderd dienen de platen eerst gefixeerd te worden met een watergedragen fixatiemiddel of een solventgedragen fixatiemiddel. Niet breken of zagen, verpak de platen tijdens de renovatie dubbel in een daarvoor bestemde asbest afvalzak en breng deze naar uw containerpark (inzameling asbestafval container) of breng de platen naar een storplaats met klasse I vergunning. Het is aan te raden om bij afbraak de stukken te laten verwijderen door een dakwerker die de nodige opleidingen heeft gevolgd om met asbesthoudende materialen om te gaan
