# Asbestinventarisatetest

Hekkestraat 2, 8820 Torhout

Attestnummer : 20240906-000137.000

Uitgegeven op : 06.09.2024

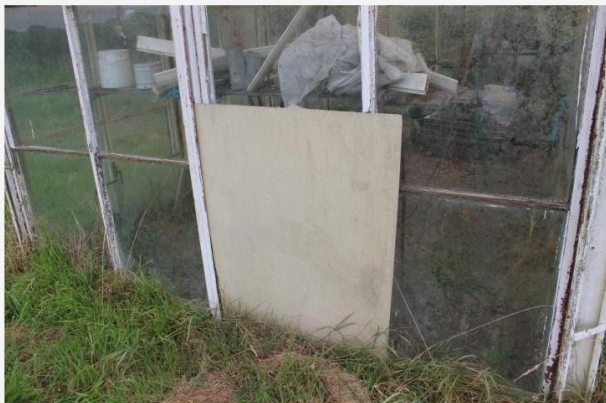
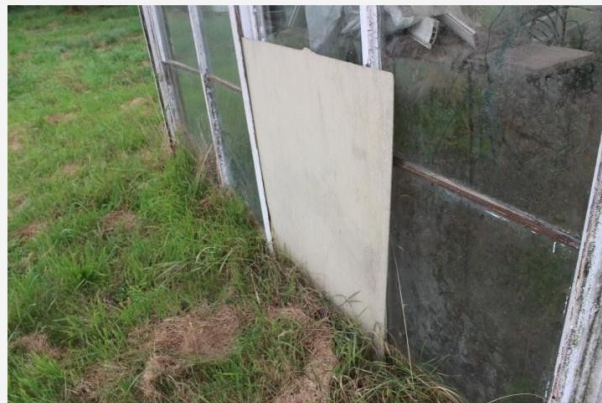
plaat niet breken of verzagen.

Beschrijving	losstaande asbesthoudende plaat
Type afvalstof	Betreft stock-voorraad of gedemonteerde asbestmaterialen
Aanwezige resten	Geen resten aanwezig
Omgeving	Buiten
Primaire drager	Gedemonteerd of buitengebruik gesteld materiaal
Asbestmaterialen	<ul style="list-style-type: none"><li>Dak- en gevelbekleding - Plaat</li></ul>
Bindmiddel van asbestmateriaal	Cement
Gebondenheid op basis van bindmiddel	Hecht
Hoeveelheid (gewicht - aantal)	<ul style="list-style-type: none"><li>1,00 kg - 1 stuk</li></ul>
Totaal gewicht	1,00 kg
Eenvoudig bereikbaar	Ja
Identificatiemethode	Vaststelling zonder monsternamen

**Dringend verwijderen**

- Verwijder het asbestafval.

- Eenvoudige handelingen: mag via doe-het-zelf of door werknemer(s) met opleidingsattest eenvoudige handelingen mag gewoon naar het containerpark gebracht worden

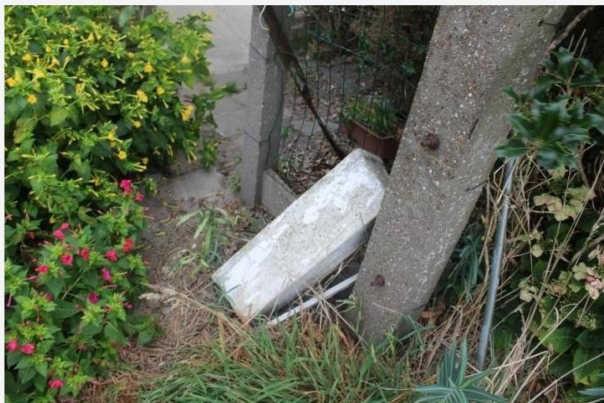
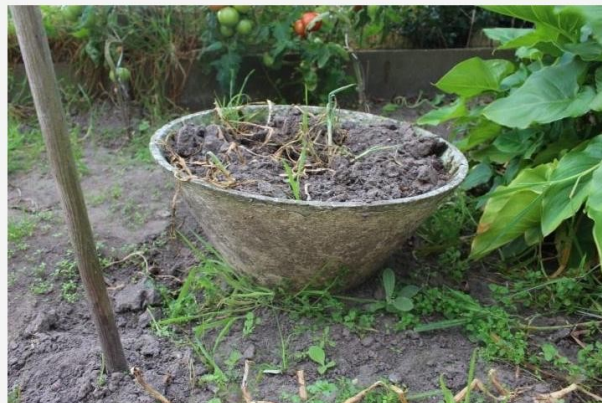
bloembakken niet breken of verzagen

Beschrijving	bloembakken
Type afvalstof	Betreft stock-voorraad of gedemonteerde asbestmaterialen
Aanwezige resten	Geen resten aanwezig
Omgeving	Buiten
Primaire drager	Gedemonteerd of buitengebruik gesteld materiaal
Asbestmaterialen	<ul style="list-style-type: none"><li>• Bak, reservoir, kuip, bloembak</li></ul>
Bindmiddel van asbestmateriaal	Cement
Gebondenheid op basis van bindmiddel	Hecht
Hoeveelheid (gewicht - aantal)	<ul style="list-style-type: none"><li>• 2,00 kg - 4 stuks</li></ul>
Totaal gewicht	8,00 kg
Eenvoudig bereikbaar	Ja
Identificatiemethode	Vaststelling zonder monsternamen

**Dringend verwijderen**

- Verwijder het asbestafval.

- Eenvoudige handelingen: mag via doe-het-zelf of door werknemer(s) met opleidingsattest eenvoudige handelingen voorzichtig afvoeren naar het containerpark

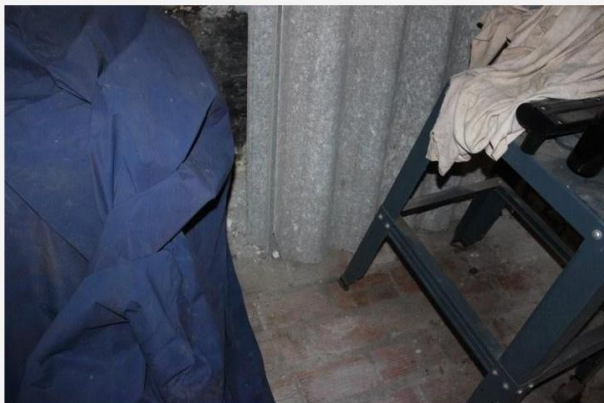
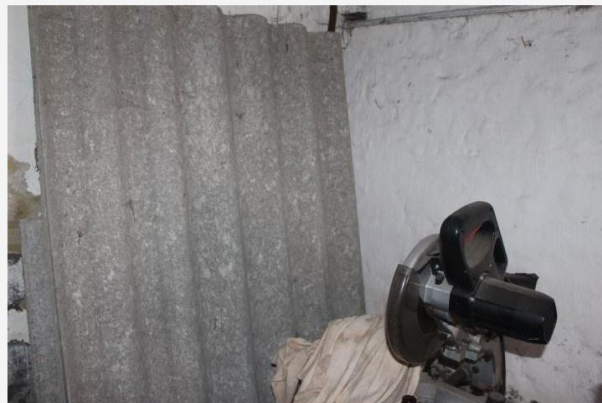
golfplaten niet breken of verzagen. voorzichtig afvoeren naar containerpark

Beschrijving	Golfplaten
Type afvalstof	Betreft stock-voorraad of gedemonteerde asbestmaterialen
Aanwezige resten	Geen resten aanwezig
Omgeving	Binnen
Primaire drager	Gedemonteerd of buitengebruik gesteld materiaal
Asbestmaterialen	<ul style="list-style-type: none"><li>Dak- en gevelbekleding - Golfplaat</li></ul>
Bindmiddel van asbestmateriaal	Cement
Gebondenheid op basis van bindmiddel	Hecht
Hoeveelheid (gewicht - aantal)	<ul style="list-style-type: none"><li>12,00 kg - 1 stuk</li></ul>
Totaal gewicht	12,00 kg
Eenvoudig bereikbaar	Ja
Identificatiemethode	Vaststelling zonder monsternamen

**Dringend verwijderen**

- Verwijder het asbestafval.

- Eenvoudige handelingen: mag via doe-het-zelf of door werknemer(s) met opleidingsattest eenvoudige handelingen voorzichtig afvoeren naar containerpark

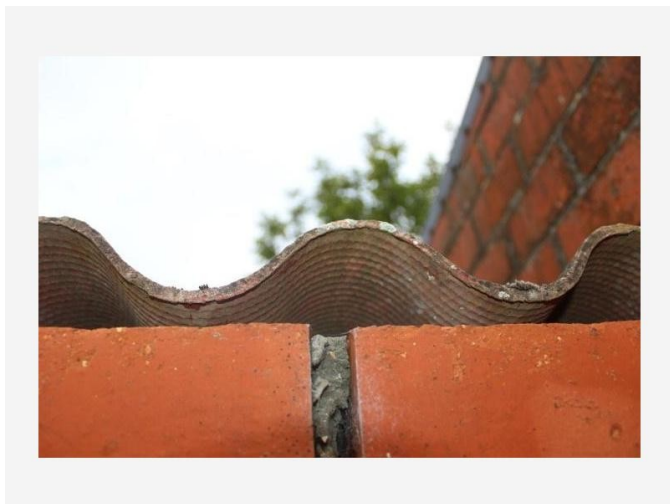
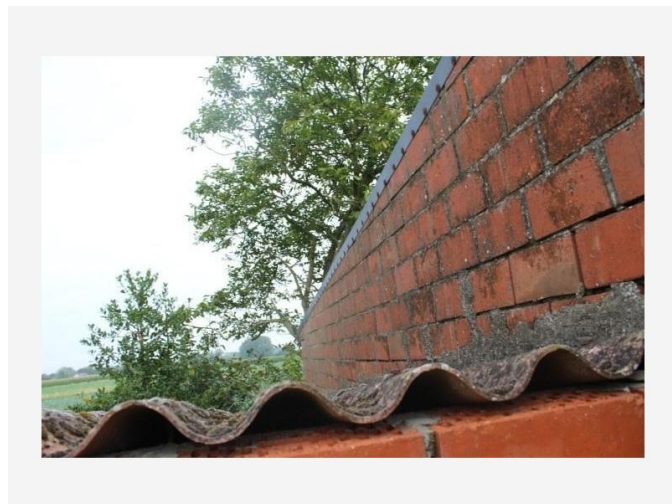
Eindbeoordeling materiaalrisico	Verhoogd materiaalrisico en/of verhoogde kans op vezelvrijgave
---------------------------------	--

Gebondenheid	Categorie 1: hechtgebonden in oorsprong
Asbestsoort (vezeltype)	Crocidoliet aanwezig
Asbestconcentratie	Laag (< 50%)
Afschermingsgraad van het gehele materiaal	Geheel of deels (ook) vrij aan de binnenlucht
Toestand van het materiaal	Licht beschadigd, licht verweerd. Intact calciumsilicaatmateriaal of categorie III 'gebondenheid'

Beschrijving	golfplaten
Omgeving	Buiten
Primaire drager	Schuin dak
Asbestmateriaal	Verloren bekisting - Golfplaat
Bindmiddel van asbestmateriaal	Cement
Gebondenheid op basis van bindmiddel	Hecht
Hoeveelheid (oppervlakte - dikte - aantal)	<ul style="list-style-type: none"><li>• 22,00 m<sup>2</sup> - 0,50 cm - 1 stuk</li></ul>
Totaal volume	0,11 m <sup>3</sup>
Eenvoudig bereikbaar	Ja
Bevestigingswijze	<ul style="list-style-type: none"><li>• Geklemd</li></ul>
Identificatiemethode	Vaststelling zonder monstername
Destructieve handeling voor identificatie	Nee

Verwijderen

- Zorg voor een veilig beheer. Vermijd het beschadigen van het asbestmateriaal. Controleer de toestand jaarlijks op wijzigingen.

- Eenvoudige handelingen: mag via doe-het-zelf of door werknemer(s) met opleidingsattest eenvoudige handelingen  
platen afhalen zonder ze te breken en afvoeren naar het containerpark

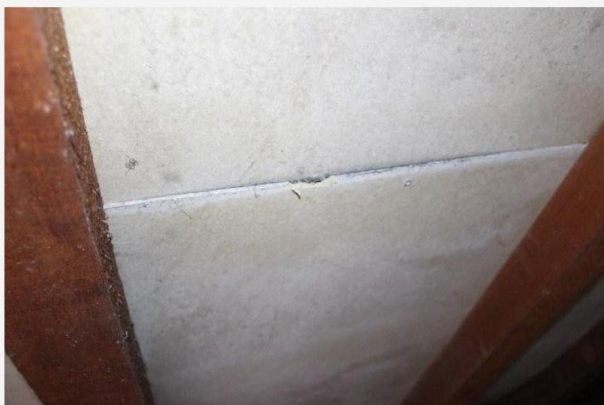
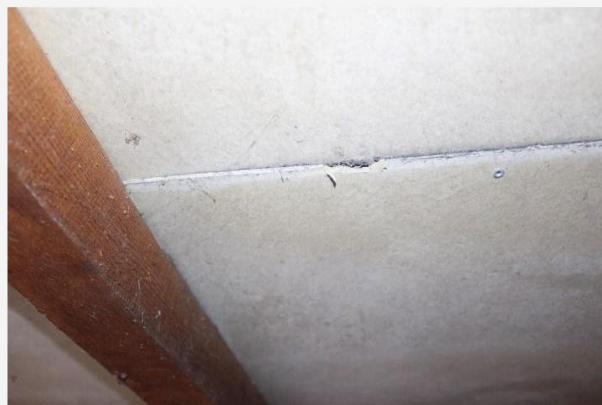
Eindbeoordeling materiaalrisico	Laag materiaalrisico en/of verlaagde kans op vezelvrijgave
---------------------------------	--

Gebondenheid	Categorie 1: hechtgebonden in oorsprong
Asbestsoort (vezeltype)	Alleen chrysotiel
Asbestconcentratie	Laag (< 50%)
Afschermingsgraad van het gehele materiaal	Geheel of deels (ook) vrij aan de binnenlucht
Toestand van het materiaal	Licht beschadigd, licht verweerd. Intact calciumsilicaatmateriaal of categorie III 'gebondenheid'

#	Type	Referentie	Resultaat
5.1	Puntmonster	MN2	Chrysotiel

Beschrijving	onderdakplaat menuiserie
Omgeving	Binnen
Primaire drager	Schuin dak
Asbestmateriaal	Plaat, paneel, tablet - Type Menuiserie
Bindmiddel van asbestmateriaal	Cement
Gebondenheid op basis van bindmiddel	Hecht
Hoeveelheid (oppervlakte - dikte - aantal)	• 318,00 m <sup>2</sup> - 0,40 cm - 1 stuk
Totaal volume	1,272 m <sup>3</sup>
Eenvoudig bereikbaar	Ja
Bevestigingswijze	• Geschroefd
Identificatiemethode	Vaststelling met monstername
Destructieve handeling voor identificatie	Nee

Zorgvuldig beheren

- Zorg voor een veilig beheer. Vermijd het beschadigen van het asbestmateriaal. Controleer de toestand jaarlijks op wijzigingen.

- Eenvoudige handelingen: mag via doe-het-zelf of door werknemer(s) met opleidingsattest eenvoudige handelingen  
Platen kunnen losgemaakt worden op een voorzichtige manier. Deze niet breken of verzagen en wegvoeren naar het containerpark.

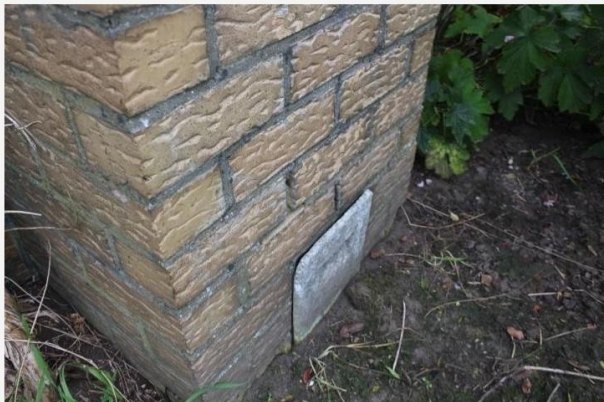
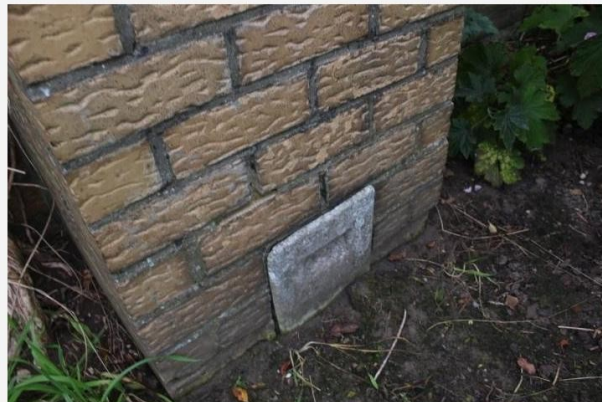
Eindbeoordeling materiaalrisico	Zeer laag materiaalrisico en/of zeer lage kans op vezelvrijgave
---------------------------------	---

Gebondenheid	Categorie 1: hechtgebonden in oorsprong
Asbestsoort (vezeltype)	Alleen chrysotiel
Asbestconcentratie	Laag (< 50%)
Afschermingsgraad van het gehele materiaal	Enkel randen niet afgeschermd maar geen contact met binnenluchtstromen
Toestand van het materiaal	Onbeschadigd, niet verweerd

#	Type	Referentie	Resultaat
6.1	Puntmonster	MN3	Chrysotiel

Beschrijving	cementdeurtje
Omgeving	Buiten
Primaire drager	Schacht-koker (technisch)
Asbestmateriaal	Brandwerende afsluiting (prefab geheel) - Luik
Bindmiddel van asbestmateriaal	Cement
Gebondenheid op basis van bindmiddel	Hecht
Hoeveelheid (gewicht - aantal)	<ul style="list-style-type: none"><li>• 2,50 kg - 1 stuk</li></ul>
Totaal gewicht	2,50 kg
Eenvoudig bereikbaar	Ja
Bevestigingswijze	<ul style="list-style-type: none"><li>• Los (al dan niet bedekt)</li></ul>
Identificatiemethode	Vaststelling met monstername
Destructieve handeling voor identificatie	Nee

Zorgvuldig beheren

- Zorg voor een veilig beheer. Vermijd het beschadigen van het asbestmateriaal. Controleer de toestand jaarlijks op wijzigingen.

- Eenvoudige handelingen: mag via doe-het-zelf of door werknemer(s) met opleidingsattest eenvoudige handelingen  
luikje kan gemakkelijk uitgehaald worden en naar het containerpark afgevoerd worden.

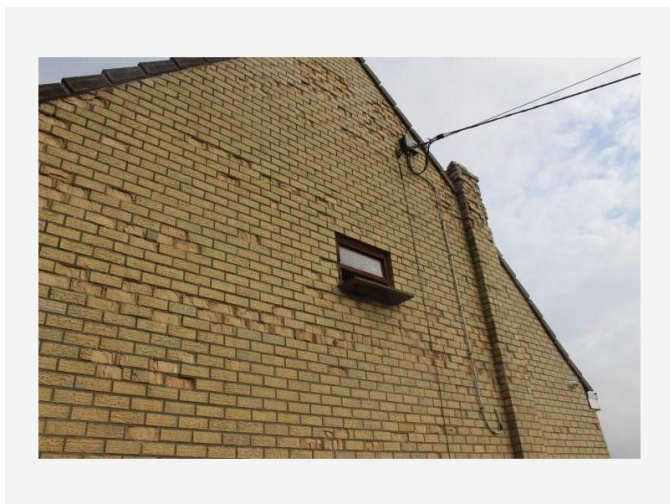
**Reden:** Het te onderzoeken materiaal situeert zich hoger dan 3,50 m te rekenen vanaf een veilige ondergrond

**Uitleg van de asbestdeskundige:** vensterbank kon niet op een veilige manier bemonsterd worden. Ook de vloer in de zolder is onveilig en niet met eenvoudige handelingen te repareren.

(Asbest)materiaal	Dak- en gevelbekleding - Plaat
Karakterisatie	Asbest (verdacht)
Primaire drager	Wand buitenschil

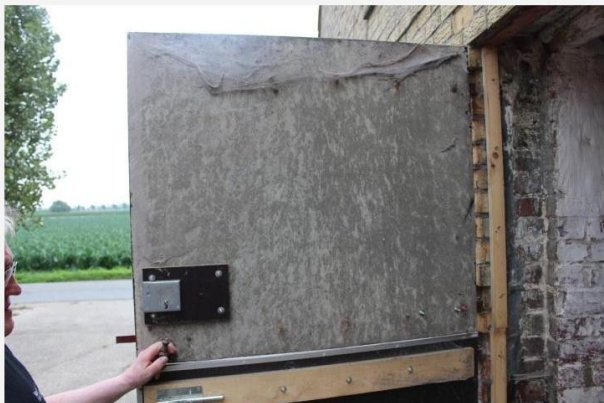
twee staldeuren bevatten telkens één plaat in asbestverdacht-materiaal

Identificatiemethode	Redelijk vermoeden
Primaire drager	Wandopening verticaal (raam, deur, ...)
(Asbest)materiaal	Verloren bekisting - Plaat
Bindmiddel	Cement
Gebondenheid bindmiddel	Hecht

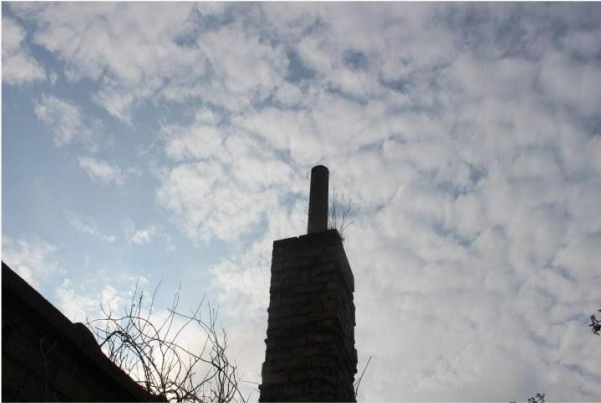
Identificatiemethode	Redelijk vermoeden
Primaire drager	HVAC infrastructuur en uitrusting
(Asbest)materiaal	Verloren bekisting - Buis, koker
Bindmiddel	Cement
Gebondenheid bindmiddel	Hecht

cementbuis dient bij verbouwingen of werken aan de schoorstenen verwijderd te worden. Dit mag zelf uitgevoerd worden door de buis voorzichtig los te maken en weg te brengen naar het containerpark.

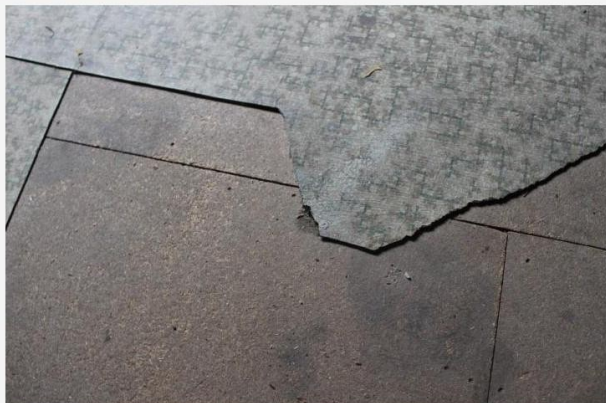
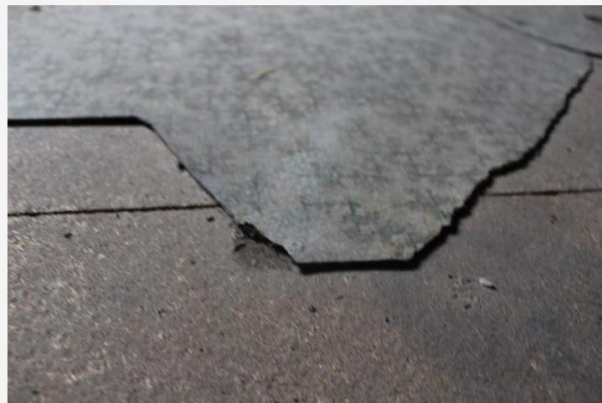
Geen asbest

#	Type	Referentie	Resultaat
10.1	Mengmonster	MN4	Geen asbest

<b>Beschrijving</b>	vloerzeil
<b>Omgeving</b>	Binnen
<b>Primaire drager</b>	Vloer
<b>Bindmiddel van materiaal</b>	Karton - papier - viltachtig
<b>Gebondenheid op basis van bindmiddel</b>	Niet-hechtgebonden
<b>Hoeveelheid (oppervlakte - aantal)</b>	• 32,00 m <sup>2</sup> - 1 stuk
<b>Totale oppervlakte</b>	32,00 m <sup>2</sup>
<b>Identificatiemethode</b>	Vaststelling met monstername
<b>Destructieve handeling voor identificatie</b>	Nee

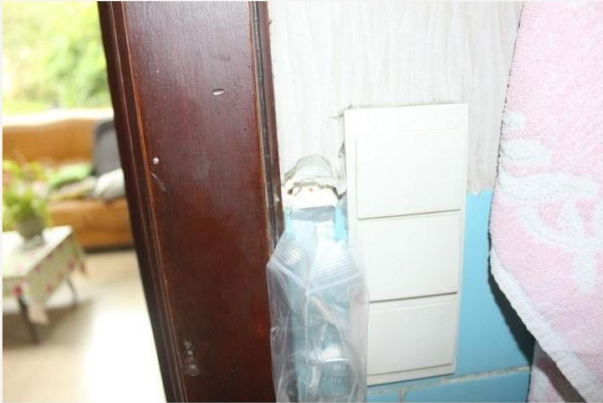
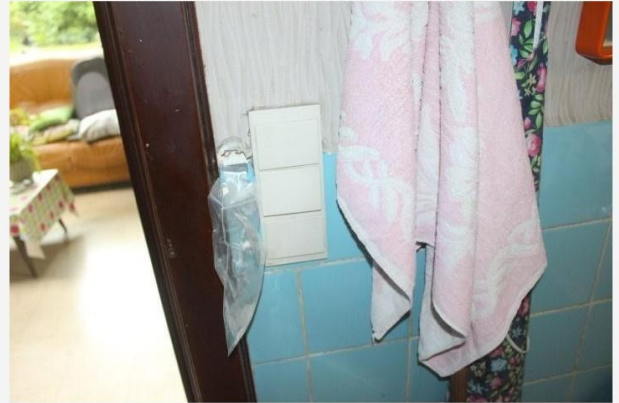
Geen asbest

#	Type	Referentie	Resultaat
11.1	Mengmonster	MN1	Geen asbest

<b>Beschrijving</b>	pleisterwerk muren
<b>Omgeving</b>	Binnen
<b>Primaire drager</b>	Binnenwand
<b>Bindmiddel van materiaal</b>	Gips - kalk
<b>Gebondenheid op basis van bindmiddel</b>	Niet-hechtgebonden
<b>Hoeveelheid (oppervlakte - dikte - aantal)</b>	• 139,00 m <sup>2</sup> - 0,50 cm - 1 stuk
<b>Totaal volume</b>	0,695 m <sup>3</sup>
<b>Identificatiemethode</b>	Vaststelling met monsternamen
<b>Destructieve handeling voor identificatie</b>	Nee
