Asbestinventarisatetest

Oude Wijnendalestraat 48, 8820 Torhout

Attestnummer : 20260508-000373.000

Uitgegeven op : 08.05.2026

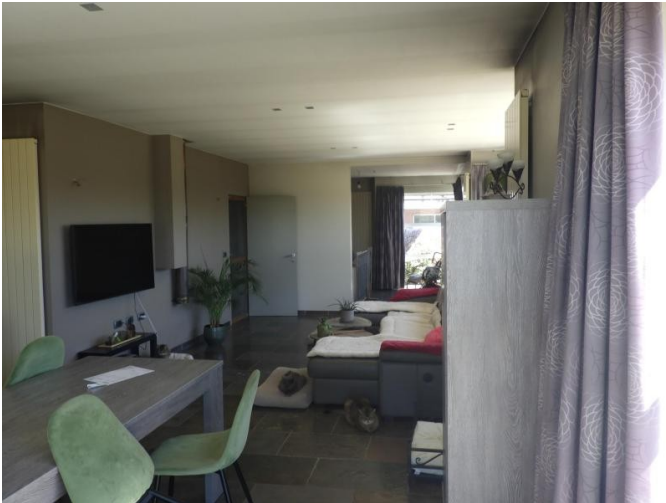
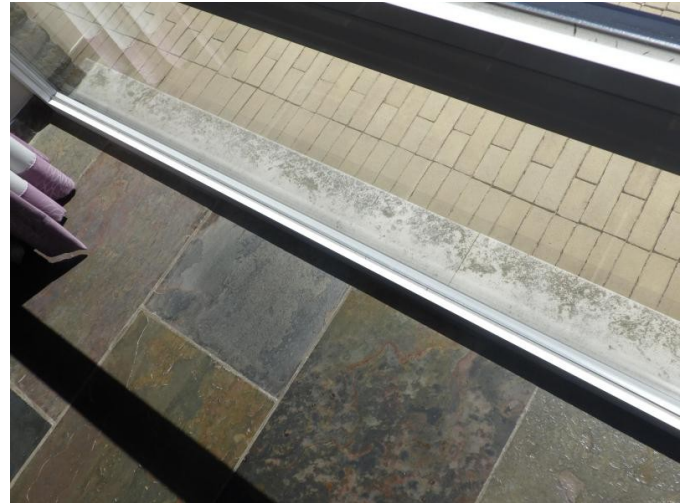
Er werden geen asbestverdachte vloertoepassingen vastgesteld, verglaasde tegels en natuursteen

De asbestdeskundige beoordeelt het materiaal als niet-asbestverdacht.

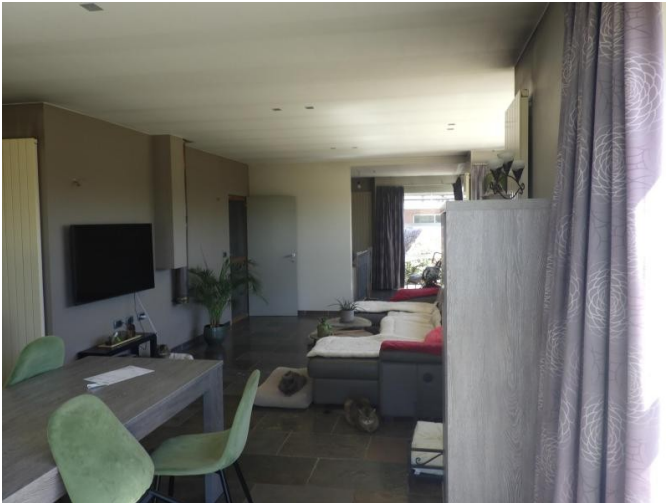
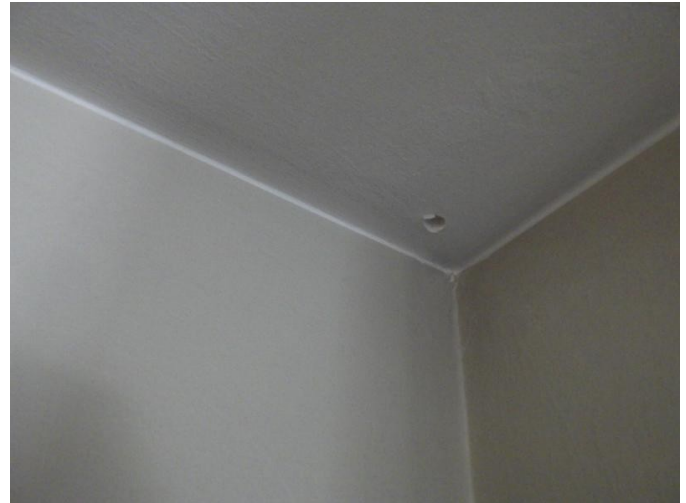
Fiche 2: Pleister plafond

Geen asbest

#	Type	Referentie	Resultaat
2.1	Mengmonster	WIJNMP01	Geen asbest

Beschrijving	Pleister plafond
Omgeving	Binnen
Primaire drager	Plafond
Bindmiddel van materiaal	Gips - kalk
Gebondenheid op basis van bindmiddel	Niet-hechtgebonden
Hoeveelheid (oppervlakte - dikte - aantal)	• 234,00 m ² - 0,30 cm - 1 stuk
Totaal volume	0,702 m ³
Identificatiemethode	Een monstername door de asbestdeskundige met laboanalyse door een asbestlabo.
Destructieve handeling voor identificatie	Nee
Opmerking	uniforme pleister staalname in stookruimte badkamer beneden living traphal

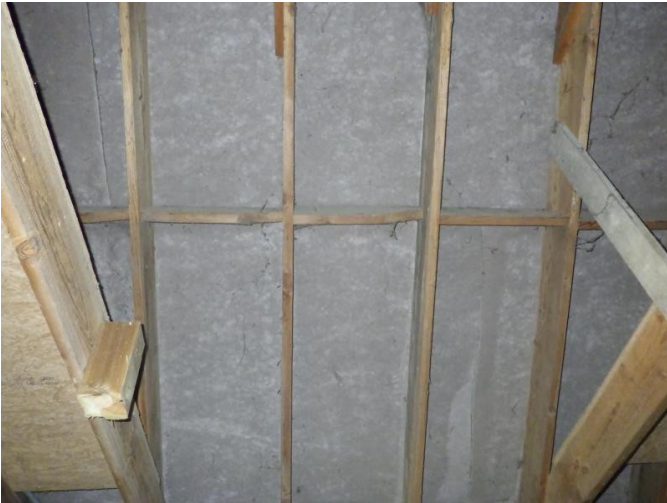
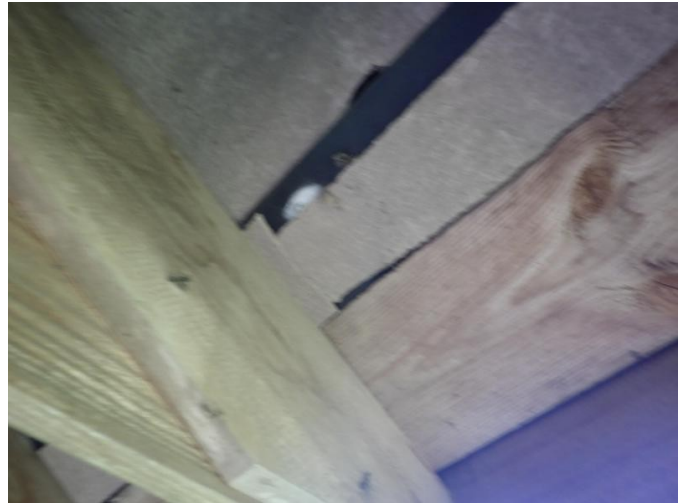
Fiche 3: Menuiserit onderdak

Geen asbest

#	Type	Referentie	Resultaat
3.1	Puntmonster	WIJNPOND	Geen asbest

Beschrijving	Menuiserit onderdak
Omgeving	Binnen
Primaire drager	Schuin dak
Bindmiddel van materiaal	Cement
Gebondenheid op basis van bindmiddel	Hecht
Hoeveelheid (oppervlakte - dikte - aantal)	• 388,00 m ² - 0,30 cm - 1 stuk
Totaal volume	1,164 m ³
Identificatiemethode	Een monstername door de asbestdeskundige met laboanalyse door een asbestlabo.
Destructieve handeling voor identificatie	Nee
Opmerking	Menuiserite onderdak op hoofdconstructie en tuinberging, er werd een staal genomen in de tuinberging, de menuiseriteplaat werd ook gecontroleerd op het dak hoofdconstructie, zelfde type. de menuiseriteplaat in de woning is bedekt met isolatie

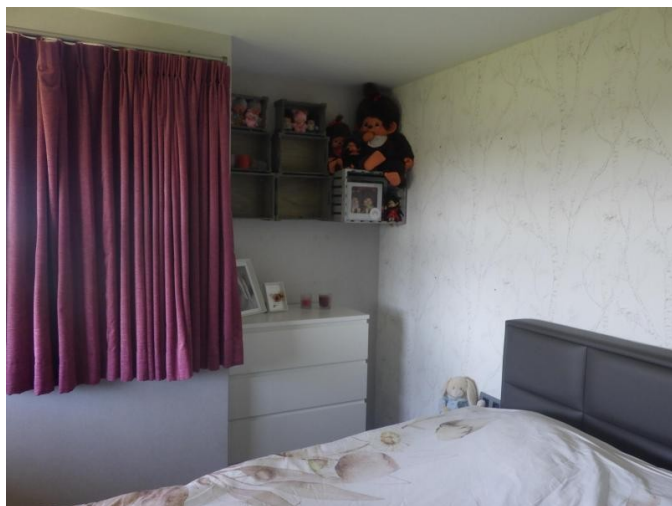
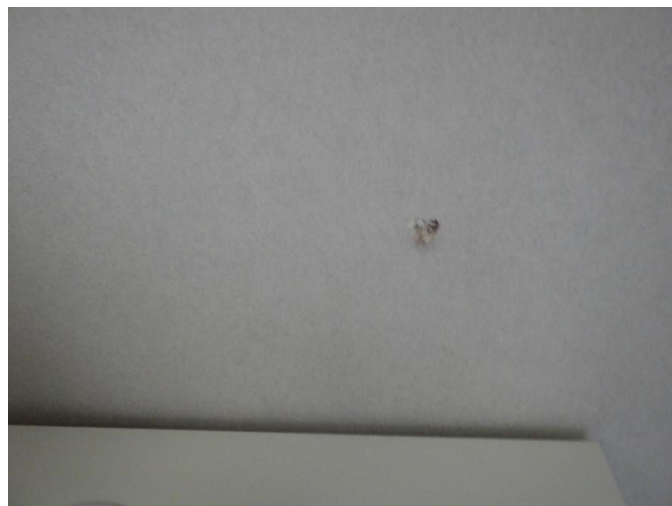
Fiche 4: Pleister muren

Geen asbest

#	Type	Referentie	Resultaat
4.1	Mengmonster	WIJNMM01	Geen asbest

Beschrijving	Pleister muren
Omgeving	Binnen
Primaire drager	Binnenwand
Bindmiddel van materiaal	Gips - kalk
Gebondenheid op basis van bindmiddel	Niet-hechtgebonden
Hoeveelheid (oppervlakte - dikte - aantal)	• 427,20 m ² - 0,80 cm - 1 stuk
Totaal volume	3,418 m ³
Identificatiemethode	Een monstername door de asbestdeskundige met laboanalyse door een asbestlabo.
Destructieve handeling voor identificatie	Nee
Opmerking	uniforme pleister staalname in stookruimte/ketel slaapkamer boven keuken traphal

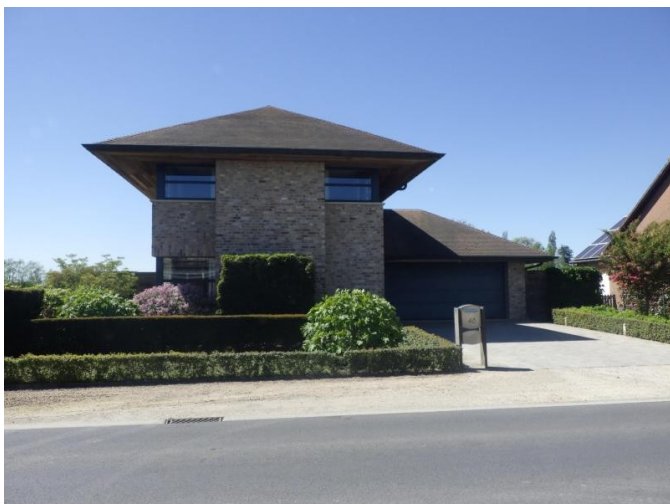
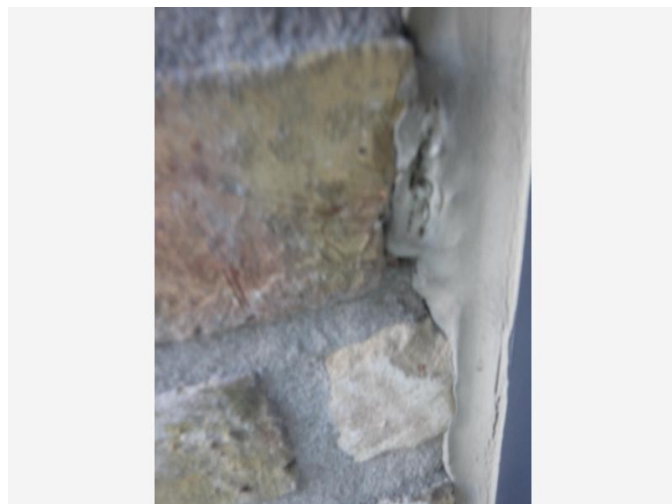
Fiche 5: mastiek ramen

Geen asbest

#	Type	Referentie	Resultaat
5.1	Puntmonster	WIJNPMAS	Geen asbest

Beschrijving	mastiek ramen
Omgeving	Buiten
Primaire drager	Wandopening verticaal (raam, deur, ...)
Bindmiddel van materiaal	Kitten, mastiek, pasta
Gebondenheid op basis van bindmiddel	Hecht
Hoeveelheid (gewicht - aantal)	<ul style="list-style-type: none">• 3,20 kg - 1 stuk
Totaal gewicht	3,20 kg
Identificatiemethode	Een monstername door de asbestdeskundige met laboanalyse door een asbestlabo.
Destructieve handeling voor identificatie	Nee
Opmerking	witgele mastiek tussen buitenschil en schrijnwerk aanwezig aan alle raamzijden

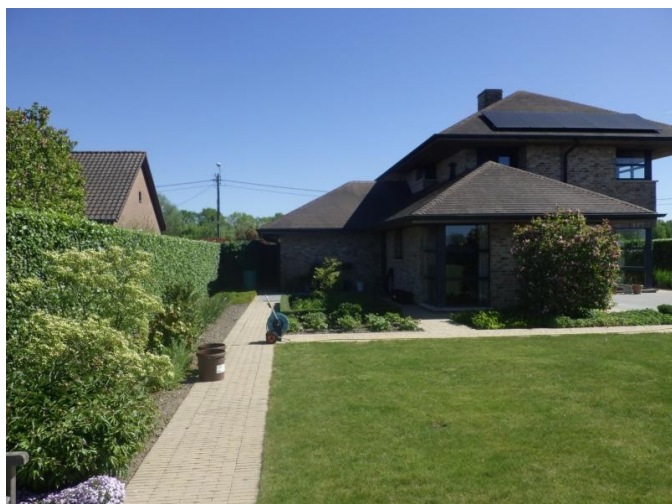
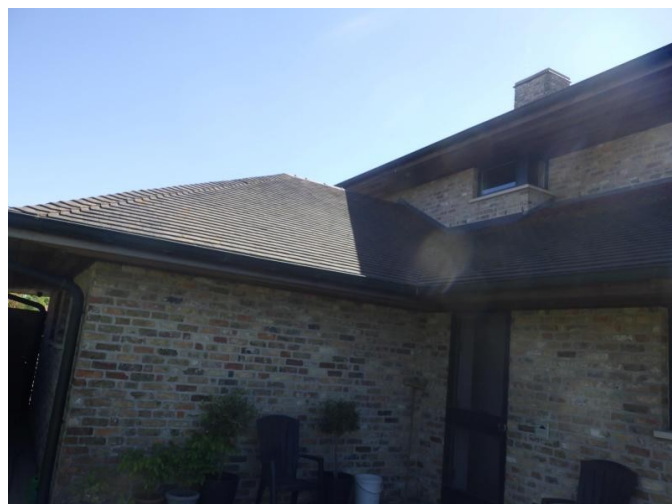
Beschrijving	Notitie	Terug te vinden op plannen
Fiche 6: uitwendig geen asbestverdacht rookgaskanaal	extern werden er geen asbestverdachte toepassingen van het rookgaskanaal vastgesteld, op de zolder is het schouwkanaal samensteld uit kleipotten	-
Fiche 7: Geen asbestverdachte dakbedekking	Daken zijn bedekt met tegelpannen in klei	Plan 1.8: dakbekking
Fiche 8: geen asbestverdachte leidingisolatie aanwezig	leidingen zijn deels omvat met climaflex buizen in elastomeerschuim	-

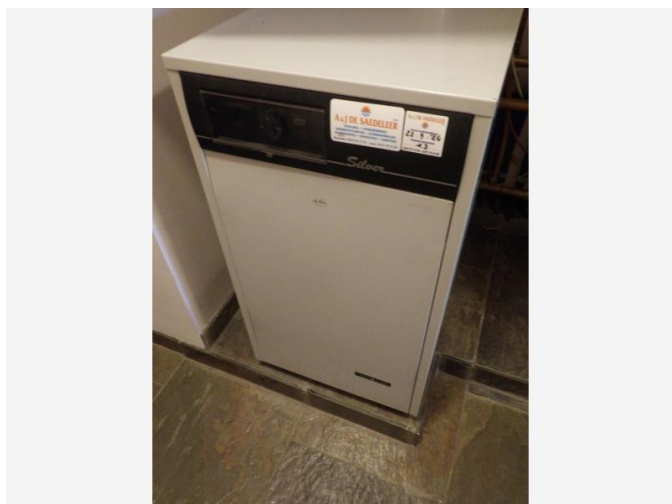
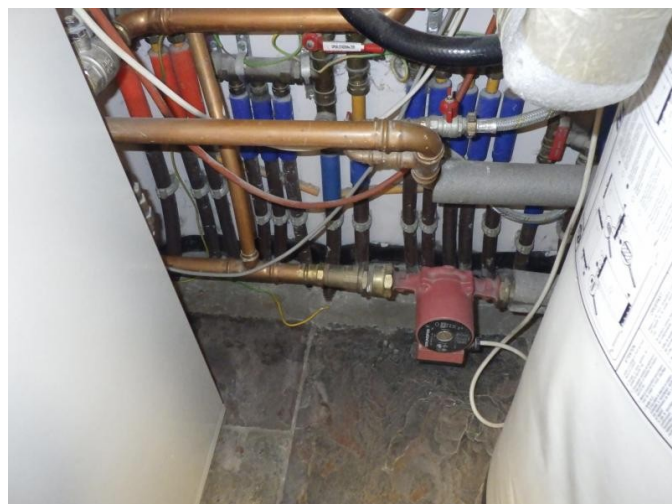
Beschrijving	Notitie	Terug te vinden op plannen
Fiche 9: stookketel, geen asbestverdachte toepassingen extern vastgesteld	er werden extern geen asbestverdachte toepassingen aan de stookketel vastgesteld, bouwjaar 1997	-
