Over dit attest

Zone 1: Hoofdgebouw

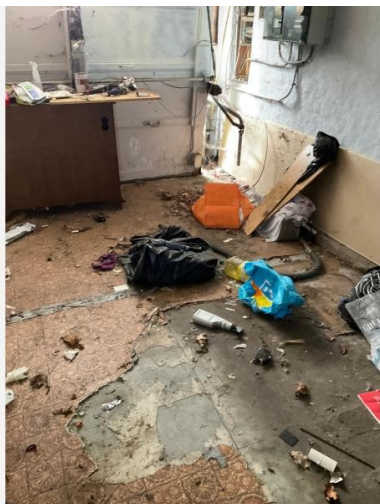
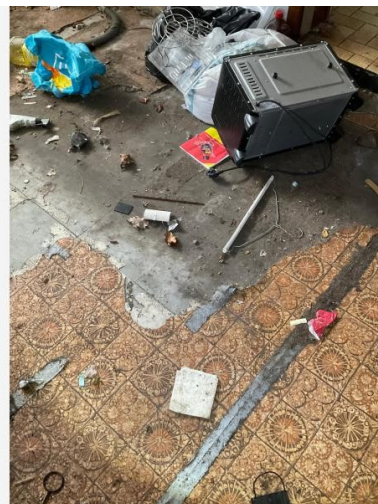
Het asbestmateriaal valt onder de mijlpaal van 2040.

Eindbeoordeling materiaalrisico	Hoog materiaalrisico en/of hoge kans op vezelvrijgave
---------------------------------	---

Gebondenheid	Categorie 1: hechtgebonden in oorsprong
Asbestsoort (vezeltype)	Alleen chrysotiel
Asbestconcentratie	Laag (< 50%)
Afschermingsgraad van het gehele materiaal	Geheel of deels (ook) vrij aan binnenluchtstromen
Toestand van het materiaal	Zwaar beschadigd, zwaar verweerd

#	Type	Referentie	Resultaat
1.1	Puntmonster	03	Chrysotiel

Beschrijving	Vloerzeil
Omgeving	Binnen
Primaire drager	Vloer
Asbestmateriaal	Prefab - afwerking - Vloerzeil
Bindmiddel van asbestmateriaal	Kunststof of -hars
Gebondenheid op basis van bindmiddel	Hecht
Hoeveelheid (oppervlakte - aantal)	• 16,00 m ² - 1 stuk
Totale oppervlakte	16,00 m ²
Eenvoudig bereikbaar	Ja
Bevestigingswijze	• Verlijmd, ingegoten, versmeerd
Identificatiemethode	Vaststelling met monstername
Destructieve handeling voor identificatie	Nee
Opmerking	Hoeveelheid bij benadering, kan niet gebruikt worden voor het bepalen van de verwijderingskost.

Dringend verwijderen

- Scherm in afwachting van verwijdering het asbestmateriaal af van luchtstromingen en verstoring: bijvoorbeeld door het te verpakken, te fixeren, af te dekken, signalisatie - afbakening aan te brengen, ...
- Verwijder dit asbestmateriaal zo snel mogelijk. Volg de toestand goed op.

- Hermetische zone (erkend asbestverwijderaar)
Bepaalde asbestmaterialen mogen enkel door erkende asbestverwijderaars verwijderd worden via de techniek hermetische zone. Zij volgen daarbij strikte veiligheidsprocedures. Particulieren, zelfstandigen of aannemers (eenvoudige handelingen) mogen dergelijke asbestmaterialen niet verwijderen.

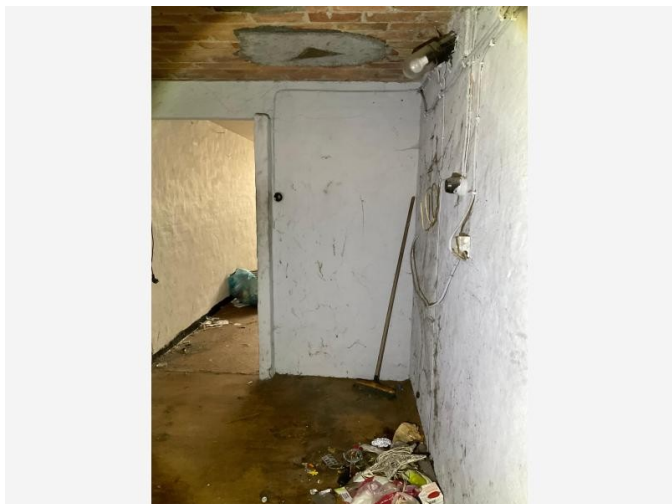
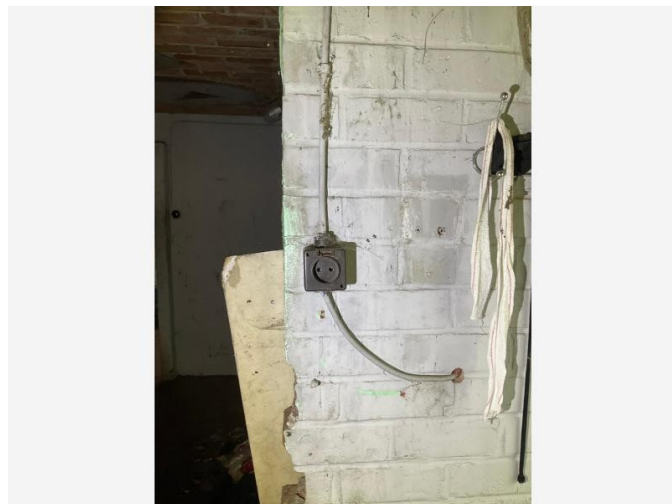
Het asbestmateriaal valt onder de mijlpaal van 2040.

Eindbeoordeling materiaalrisico	Verhoogd materiaalrisico en/of verhoogde kans op vezelvrijgave
Opmerking	Een staalname kan een andere asbestsoort met zich meebrengen en de risico beoordeelig beïnvloeden.

Gebondenheid	Categorie 1: hechtgebonden in oorsprong
Asbestsoort (vezeltype)	Crocidoliet aanwezig
Asbestconcentratie	Laag (< 50%)
Afschermingsgraad van het gehele materiaal	Geheel of deels (ook) vrij aan de binnenlucht
Toestand van het materiaal	Licht beschadigd, licht verweerd. Intact calciumsilicaatmateriaal of categorie III 'gebondenheid'

Beschrijving	Bakeliet stopcontacten
Omgeving	Binnen
Primaire drager	Communicatie en elektrische infrastructuur en uitrusting
Asbestmateriaal	Plaat, paneel, tablet - Type Bakeliet
Bindmiddel van asbestmateriaal	Kunststof of -hars
Gebondenheid op basis van bindmiddel	Hecht
Hoeveelheid (oppervlakte - dikte - aantal)	• 0,10 m ² - 1,00 cm - 10 stuks
Totaal volume	0,01 m ³
Eenvoudig bereikbaar	Ja
Bevestigingswijze	• Geschroefd
Identificatiemethode	Vaststelling zonder monstername
Destructieve handeling voor identificatie	Nee
Opmerking	Er bevinden zich meerdere bakelieten stopcontacten en schakelaars verspreid in de hele woning. Hoeveelheid bij benadering, kan niet gebruikt worden voor het bepalen van de verwijderingskost.

Verwijderen

- Zorg voor een veilig beheer en verwijder dit asbestmateriaal wanneer het bij werken eenvoudig bereikbaar wordt. Controleer de toestand jaarlijks op wijzigingen.
- Voer bijkomende staalname(s) uit.

- Eenvoudige handelingen: mag via doe-het-zelf of door werknemer(s) met opleidingsattest eenvoudige handelingen
De toepassing moet in zijn originele staat blijven bij verwijdering, en mag dus niet breken of gebroken worden. Draag gepaste PBM en informeer bij de afvalverwerker voor de correcte verpakkingsmethode.

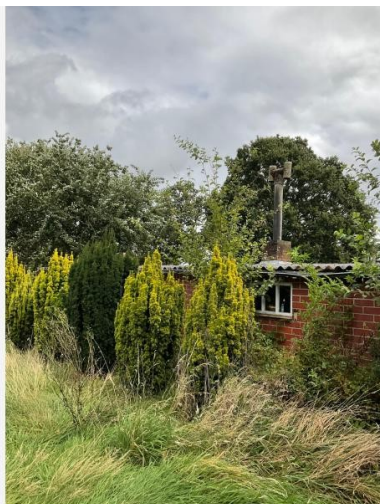
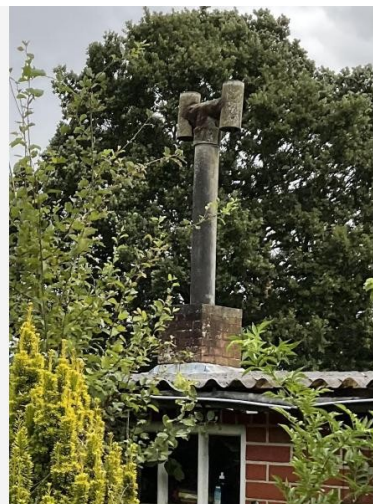
Het asbestmateriaal valt onder de mijlpaal van 2034.

Eindbeoordeling materiaalrisico	Verhoogd materiaalrisico en/of verhoogde kans op vezelvrijgave
Opmerking	Crocidoliet is een aanname bij gebrek aan staalname. Een staalname kan een andere asbestsoort met zich meebrengen en de risico beoordeelbaar beïnvloeden.

Gebondenheid	Categorie 1: hechtgebonden in oorsprong
Asbestsoort (vezeltype)	Crocidoliet aanwezig
Asbestconcentratie	Laag (< 50%)
Afschermingsgraad van het gehele materiaal	Geheel of deels (ook) vrij aan binnenluchtstromen
Toestand van het materiaal	Licht beschadigd, licht verweerd. Intact calciumsilicaatmateriaal of categorie III 'gebondenheid'

Beschrijving	Rookgaskanaal
Omgeving	Buiten
Primaire drager	HVAC infrastructuur en uitrusting
Asbestmateriaal	Rookgaskanaal
Bindmiddel van asbestmateriaal	Cement
Gebondenheid op basis van bindmiddel	Hecht
Hoeveelheid (lengte - omtrek - dikte - aantal)	<ul style="list-style-type: none">• 2,00 m - 20,00 cm - 2,00 cm - 1 stuk
Totaal volume	0,008 m ³
Eenvoudig bereikbaar	Ja
Bevestigingswijze	<ul style="list-style-type: none">• Verlijmd, ingegoten, versmeerd
Identificatiemethode	Vaststelling zonder monsternamen
Destructieve handeling voor identificatie	Nee
Opmerking	Hoeveelheid bij benadering, kan niet gebruikt worden voor het bepalen van de verwijderingskost.

Verwijderen

- Zorg voor een veilig beheer en verwijder dit asbestmateriaal wanneer het bij werken eenvoudig bereikbaar wordt. Controleer de toestand jaarlijks op wijzigingen.
- Voer bijkomende staalname(s) uit.

- Eenvoudige handelingen: mag via doe-het-zelf of door werknemer(s) met opleidingsattest eenvoudige handelingen
Bevindt het asbest zich buiten uw woning of gebouw? Dan mag u de volgende toepassingen zelf wegnemen:
 - hechtgebonden asbest dat niet beschadigd is;Een beschadigde asbesttoepassing of asbest in slechte staat kan makkelijk verder breken of vergruizen. Er komen dan schadelijke asbestvezels vrij die ingeademd kunnen worden.
U mag enkel beschadigd of verweerd asbest verwijderen indien:
 - er niemand anders in de buurt is;

- Eenvoudige handelingen: enkel door erkend asbestverwijderaar
Door lastige verlijming/ingemetst of ingebetoneerd is dit een lastige toepassing om in zijn geheel zonder breuken te verwijderen en wordt aangeraden om beroep te doen op een erkend asbestverwijderaar. Een lijst van erkende verwijderaar vindt u via <https://www.vlaanderen.be/asbest#asbest-verwijderen>

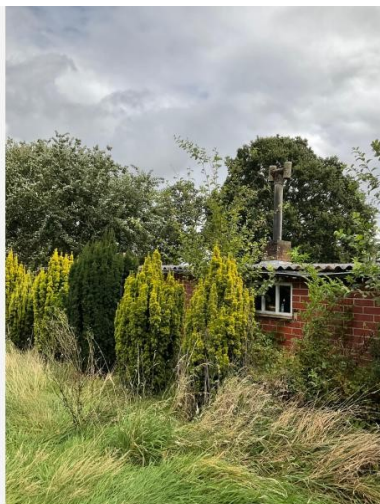
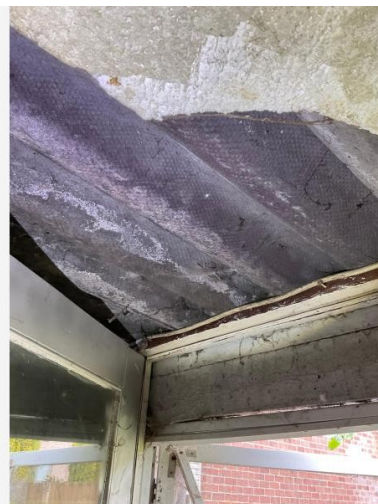
Het asbestmateriaal valt onder de mijlpaal van 2034.

Eindbeoordeling materiaalrisico	Verhoogd materiaalrisico en/of verhoogde kans op vezelvrijgave
---------------------------------	--

Gebondenheid	Categorie 1: hechtgebonden in oorsprong
Asbestsoort (vezeltype)	Crocidoliet aanwezig
Asbestconcentratie	Laag (< 50%)
Afschermingsgraad van het gehele materiaal	Geheel of deels (ook) vrij aan binnenluchtstromen
Toestand van het materiaal	Licht beschadigd, licht verweerd. Intact calciumsilicaatmateriaal of categorie III 'gebondenheid'

Beschrijving	Golfplaten
Omgeving	Buiten
Primaire drager	Plat dak
Asbestmateriaal	Dak- en gevelbekleding - Golfplaat
Bindmiddel van asbestmateriaal	Cement
Gebondenheid op basis van bindmiddel	Hecht
Hoeveelheid (oppervlakte - aantal)	<ul style="list-style-type: none">• 50,00 m² - 1 stuk
Totale oppervlakte	50,00 m ²
Eenvoudig bereikbaar	Ja
Bevestigingswijze	<ul style="list-style-type: none">• Geschroefd
Identificatiemethode	Vaststelling zonder monsternamen
Destructieve handeling voor identificatie	Nee
Opmerking	Hoeveelheid bij benadering, kan niet gebruikt worden voor bepalen verwijderingskost

[Verwijderen](#)

- Zorg voor een veilig beheer en verwijder dit asbestmateriaal wanneer het bij werken eenvoudig bereikbaar wordt. Controleer de toestand jaarlijks op wijzigingen.
- Hemelwater dat afspoelt van asbestcement daken of gevels kan asbestdeeltjes bevatten. Gebruik het enkel voor gesloten circuits (bv. spoelen toiletten). Reinig na het vervangen van het dak of de gevel de dakgoten en regenwaterput of -ton om asbesthoudend sediment of slib te verwijderen
- Voer bijkomende staalname(s) uit.

- Eenvoudige handelingen: mag via doe-het-zelf of door werknemer(s) met opleidingsattest eenvoudige handelingen
Bevindt het asbest zich buiten uw woning of gebouw? Dan mag u de volgende toepassingen zelf wegnemen:
 - hechtgebonden asbest dat niet beschadigd is;Een beschadigde asbesttoepassing of asbest in slechte staat kan makkelijk verder breken of vergruizen. Er komen dan schadelijke asbestvezels vrij die ingeademd kunnen worden.

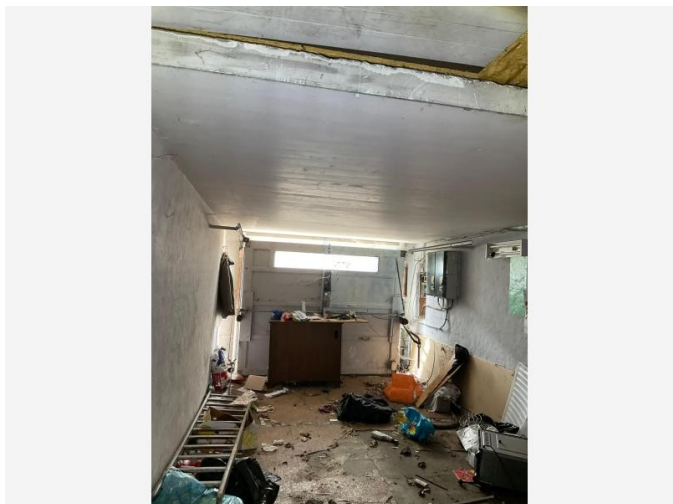
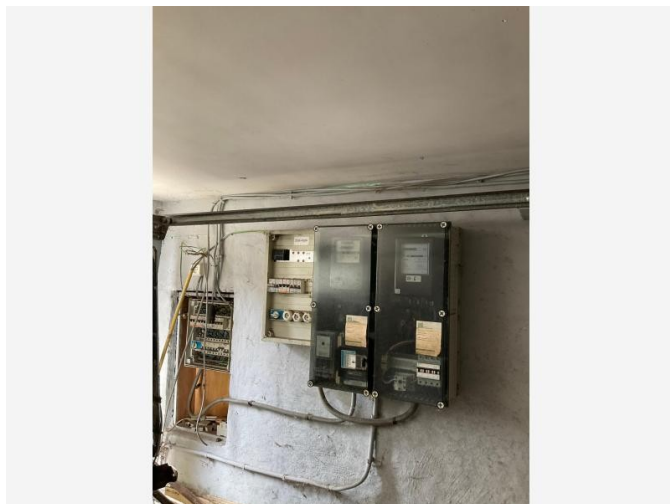
Het asbestmateriaal valt onder de mijlpaal van 2040.

Eindbeoordeling materiaalrisico	Zeer laag materiaalrisico en/of zeer lage kans op vezelvrijgave
---------------------------------	---

Gebondenheid	Categorie 1: hechtgebonden in oorsprong
Asbestsoort (vezeltype)	Crocidoliet aanwezig
Asbestconcentratie	Laag (< 50%)
Afschermingsgraad van het gehele materiaal	Stootvaste afscherming of omkasting
Toestand van het materiaal	Onbeschadigd, niet verweerd

Beschrijving	Bakeliet meterkast
Omgeving	Binnen
Primaire drager	Communicatie en elektrische infrastructuur en uitrusting
Asbestmateriaal	Plaat, paneel, tablet - Type Bakeliet
Bindmiddel van asbestmateriaal	Kunststof of -hars
Gebondenheid op basis van bindmiddel	Hecht
Hoeveelheid (oppervlakte - dikte - aantal)	• 2,00 m ² - 2,00 cm - 1 stuk
Totaal volume	0,04 m ³
Eenvoudig bereikbaar	Ja
Bevestigingswijze	• Geschroefd
Identificatiemethode	Vaststelling zonder monstername
Destructieve handeling voor identificatie	Nee
Opmerking	De meterkast is eigendom van de netbeheerder. Deze wordt vermoedelijk binnekort vervangen door een digitale meter. Hoeveelheid bij benadering, kan niet gebruikt worden voor het bepalen van de verwijderingskost.

Zorgvuldig beheren

- Zorg voor een veilig beheer en verwijder dit asbestmateriaal wanneer het bij werken eenvoudig bereikbaar wordt. Controleer de toestand jaarlijks op wijzigingen.
- Voer bijkomende staalname(s) uit.

- Eenvoudige handelingen: mag via doe-het-zelf of door werknemer(s) met opleidingsattest eenvoudige handelingen
De toepassing moet in zijn originele staat blijven bij verwijdering, en mag dus niet breken of gebroken worden. Draag gepaste PBM en informeer bij de afvalverwerker voor de correcte verpakkingsmethode.

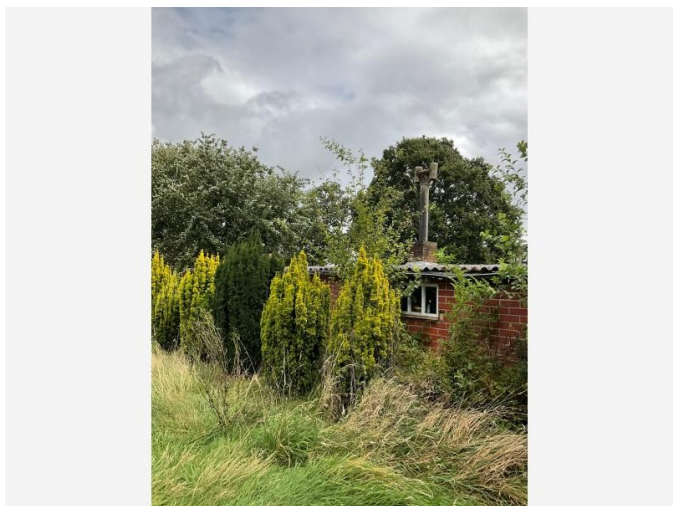
Tijdelijke beperking

Reden: Overwoekerende vegetatie

Uitleg van de asbestdeskundige: Door de overwoekerende vegetatie kon de tuin en de buitenkant van het bijgebouw niet geïnspecteerd worden.

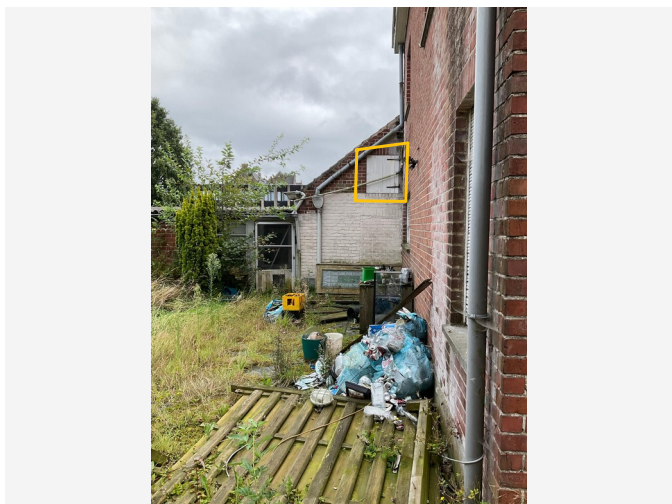
Tijdelijke beperking

Reden: Het onderzoek kan niet uitgevoerd worden binnen de bepalingen van de Welzijnswet

Uitleg van de asbestdeskundige: De dakgoot belemmert de opening van de deur tot de bergruimte. Door het afval die zich op het terras bevindt, en de beperkte toegang tot het terras, is het ook niet mogelijk om een ladder te plaatsen.

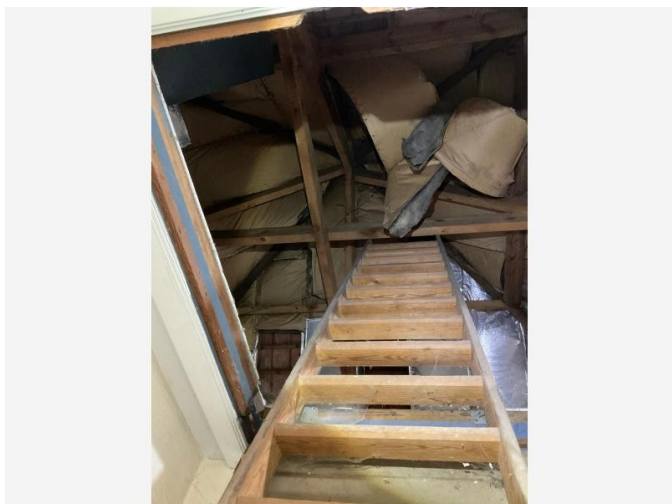
Tijdelijke beperking

Reden: Het onderzoek kan niet uitgevoerd worden binnen de bepalingen van de Welzijnswet

Uitleg van de asbestdeskundige: De zoldertrap zit klem, waardoor de trap niet naar beneden geschoven kon worden. Hierdoor kon de zolder niet worden betreedt.

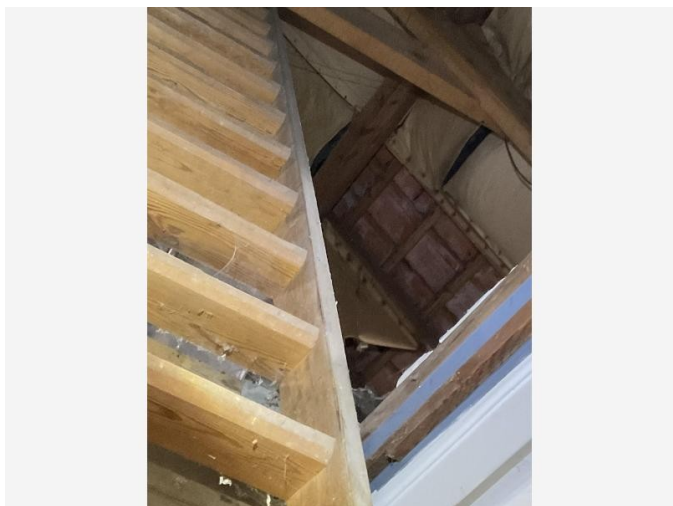
Het dak werd nagekeken thv de zolder en de garage. Op beide plaatsen werd geen onderdak vastgesteld.

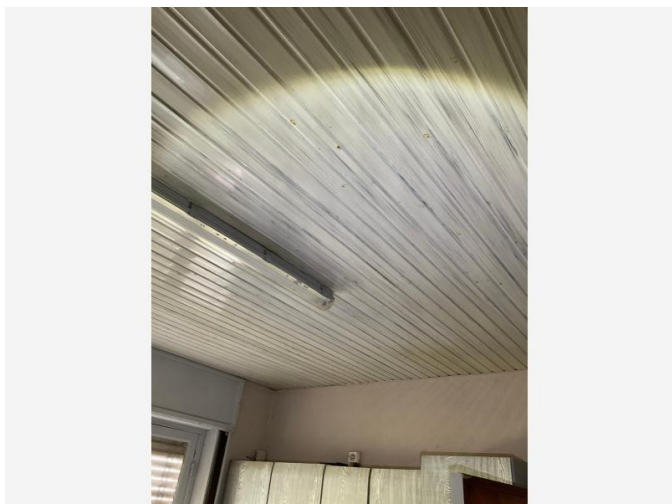
Er bevinden zich valse plafonds in de woning. Er kon niet vastgesteld worden wat zich hierachter bevindt.

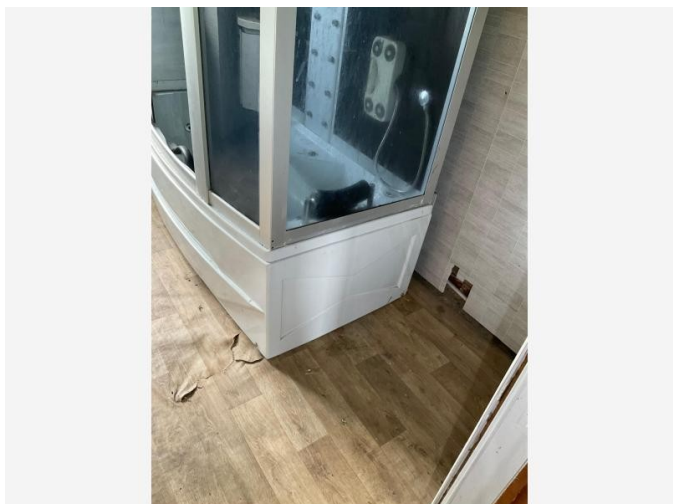
Er bevinden zich valse muren in de woning. Er kon niet vastgesteld worden wat zich hierachter bevindt.

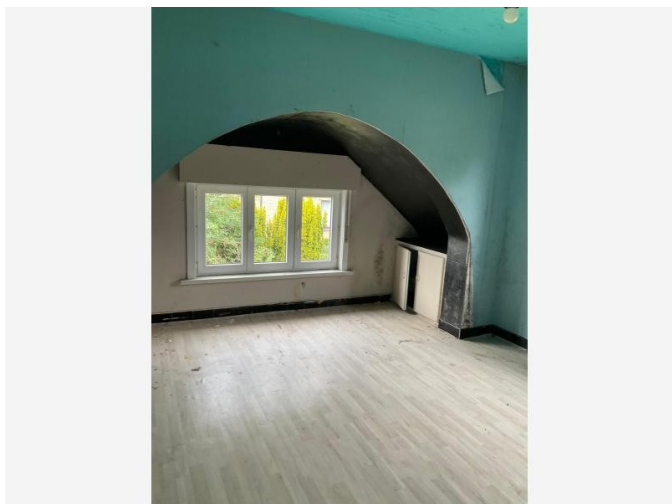
Er bevindt zich laminaat en vinyl in de woning. Er kon niet vastgesteld worden wat zich hieronder bevindt.

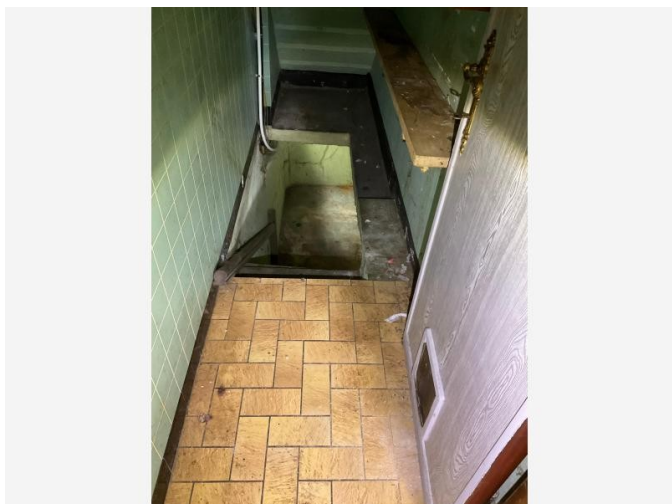
Er bevinden zich tegels in de woning. Zowel tegels als tegellijm kunnen asbest bevatten. Bij renovatie dient hiermee rekening te worden gehouden.

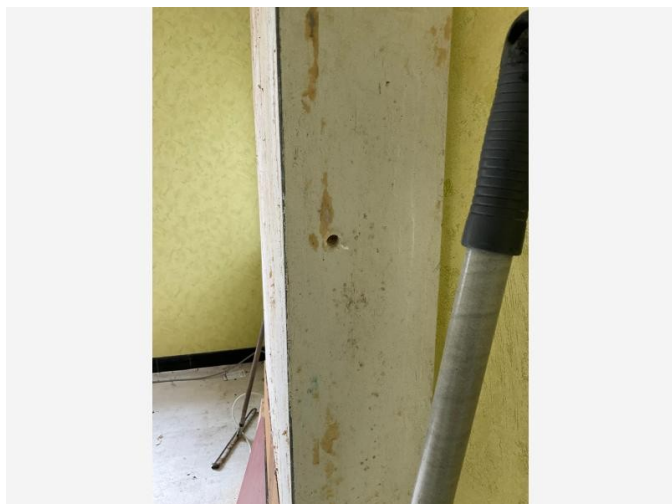
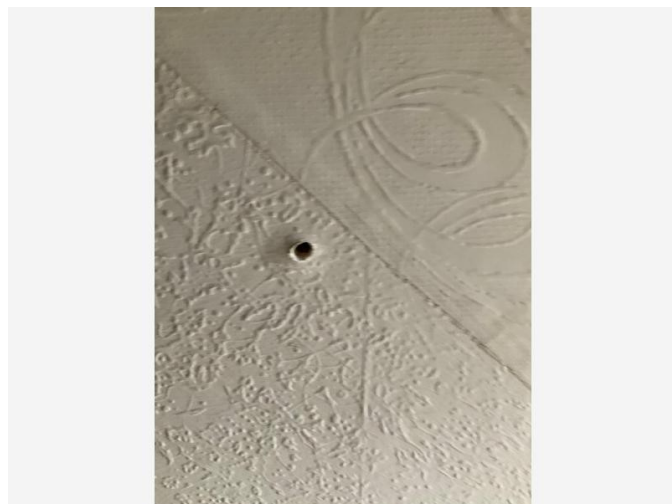
Geen asbest

#	Type	Referentie	Resultaat
14.1	Mengmonster	MM01	Geen asbest

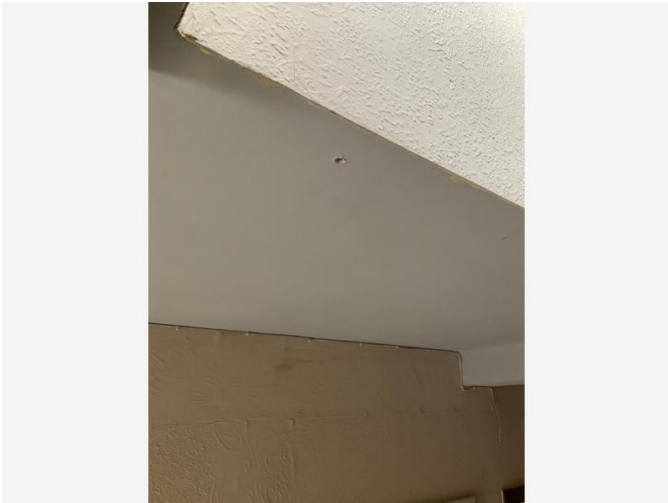
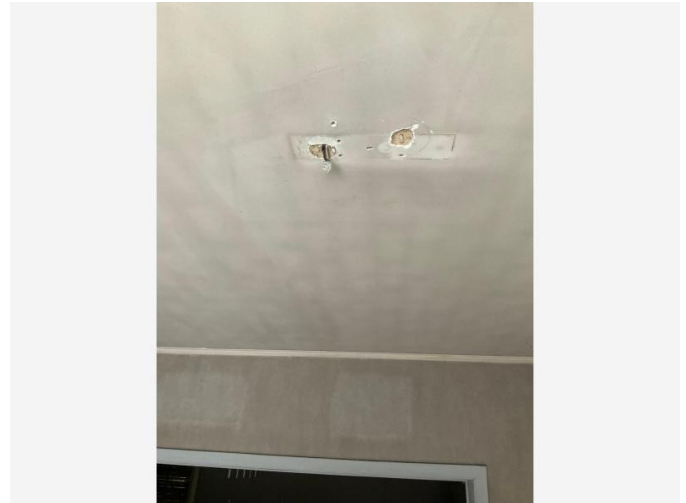
Fiche 15: Pleisterwerk plafonds

Geen asbest

#	Type	Referentie	Resultaat
15.1	Mengmonster	MM02	Geen asbest
