# Asbestinventarisatetest

Bosstraat 3, 3040 Huldenberg

Attestnummer : 20231208-000388.000

Uitgegeven op : 08.12.2023

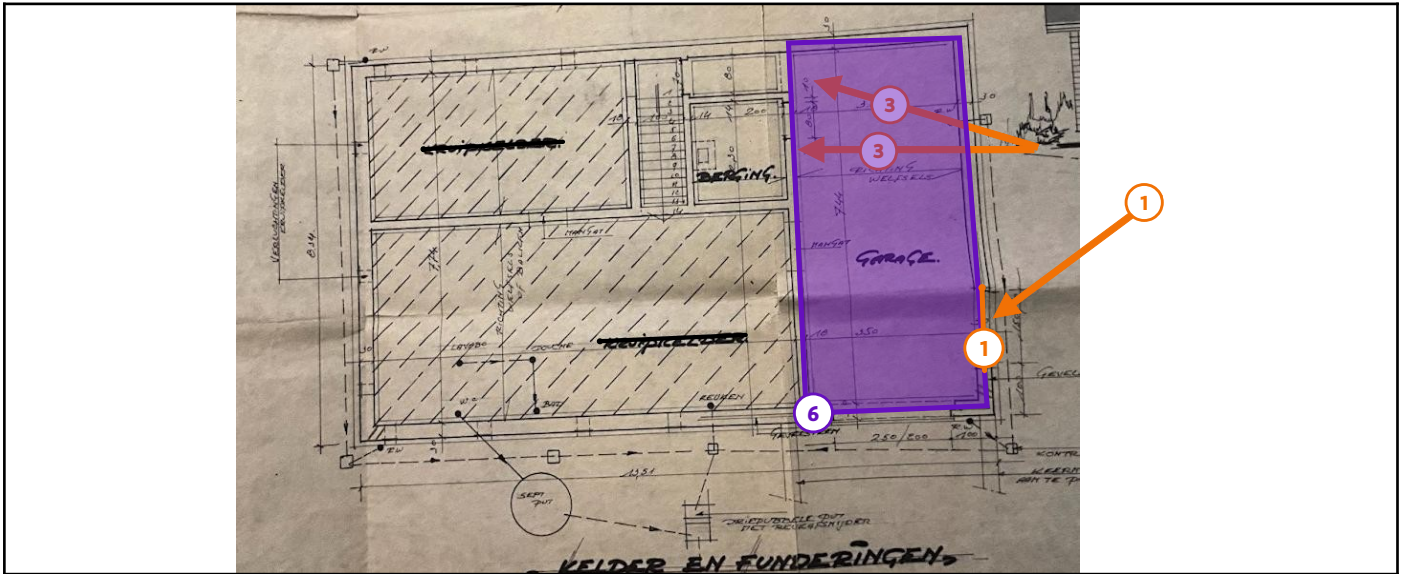
## Plan 1.2: Kelder

Beschrijving	Type	Actie
1. Venstertablet kelder	Asbestmateriaal	Verwijderen
3. Platen kelder	Asbestmateriaal	Verwijderen
6. Tegellijm garage kelder	Advies	-

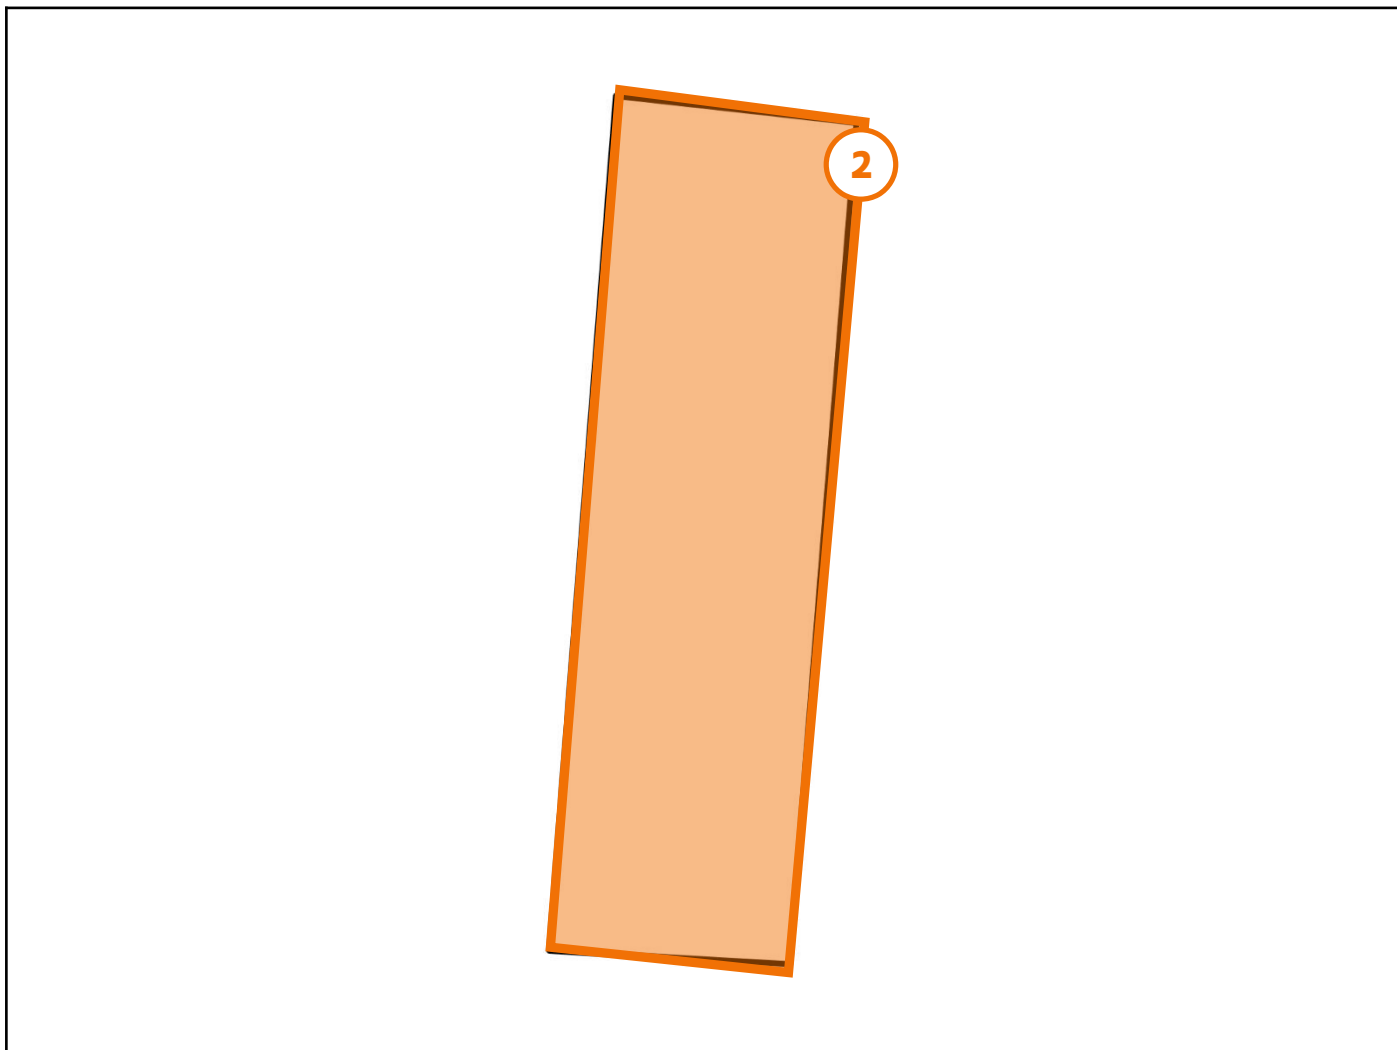
## Plan 4.1: Tuinschutting plan

Beschrijving	Type	Actie
2. Golfplaten	Asbestmateriaal	Verwijderen

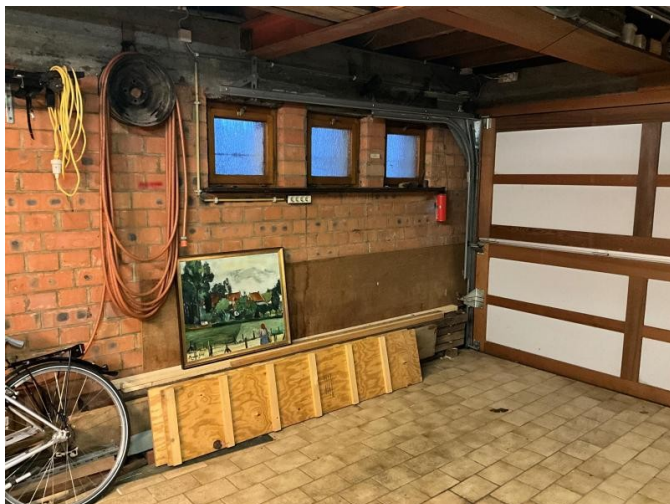
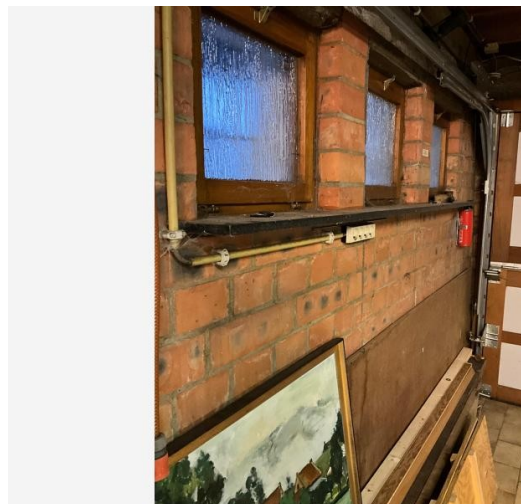
Het asbestmateriaal valt onder de mijlpaal van 2040.

Eindbeoordeling materiaalrisico	Verhoogd materiaalrisico en/of verhoogde kans op vezelvrijgave
---------------------------------	--

Gebondenheid	Categorie 1: hechtgebonden in oorsprong
Asbestsoort (vezeltype)	Crocidoliet aanwezig
Asbestconcentratie	Laag (< 50%)
Afschermingsgraad van het gehele materiaal	Geheel of deels (ook) vrij aan de binnenlucht
Toestand van het materiaal	Licht beschadigd, licht verweerd. Intact materiaal type Pical – asbestboard of categorie III 'gebondenheid'

Beschrijving	Venstertablet kelder
Omgeving	Binnen
Primaire drager	Binnenwand
Asbestmateriaal	Plaat, paneel, tablet - Type Massal
Bindmiddel van asbestmateriaal	Cement
Gebondenheid op basis van bindmiddel	Hecht
Hoeveelheid (oppervlakte - dikte - aantal)	• 0,50 m <sup>2</sup> - 2,00 cm - 1 stuk
Totaal volume	0,01 m <sup>3</sup>

<b>Eenvoudig bereikbaar</b>	Ja
<b>Bevestigingswijze</b>	<ul style="list-style-type: none"><li>• Verlijmd, ingegoten, versmeerd</li></ul>
<b>Identificatiemethode</b>	Vaststelling zonder monstername
<b>Destructieve handeling voor identificatie</b>	Nee

Verwijderen

- Zorg voor een veilig beheer. Vermijd het beschadigen van het asbestmateriaal. Controleer de toestand jaarlijks op wijzigingen.

- Eenvoudige handelingen: mag via doe-het-zelf of door werknemer(s) met opleidingsattest eenvoudige handelingen  
Hechtgebonden asbesttoepassing die door particulieren of aannemers met een opleiding eenvoudige handelingen zelf verwijderd kan worden. Het tablet dient wel in 1 geheel zonder te beschadigen, verwijderd en afgevoerd te worden. Draag hierbij de nodige veiligheidsmiddelen (FFP3, tyvek en handschoenen). Mits het niet mogelijk blijkt te zijn het tablet zonder te breken te verwijderen dient dit door een erkend asbestverwijderaar te gebeuren.

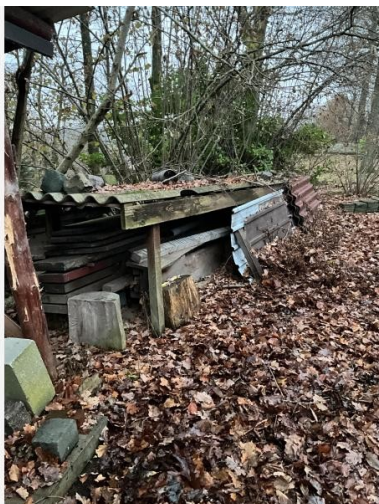
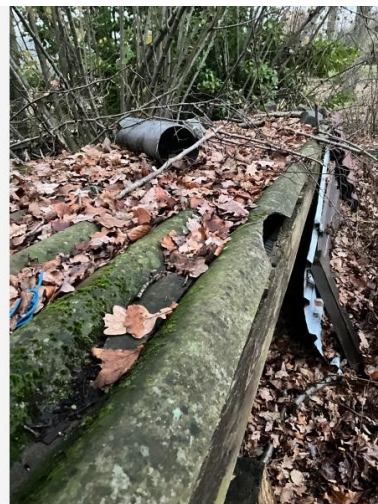
Het asbestmateriaal valt onder de mijlpaal van 2034.

Eindbeoordeling materiaalrisico	Verhoogd materiaalrisico en/of verhoogde kans op vezelvrijgave
---------------------------------	--

Gebondenheid	Categorie 1: hechtgebonden in oorsprong
Asbestsoort (vezeltype)	Crocidoliet aanwezig
Asbestconcentratie	Laag (< 50%)
Afschermingsgraad van het gehele materiaal	Geheel of deels vrij aan de buitenlucht
Toestand van het materiaal	Matig beschadigd, matig verweerd

Beschrijving	Golfplaten
Omgeving	Buiten
Primaire drager	Schuin dak
Asbestmateriaal	Dak- en gevelbekleding - Golfplaat
Bindmiddel van asbestmateriaal	Cement
Gebondenheid op basis van bindmiddel	Hecht
Hoeveelheid (oppervlakte - aantal)	• 5,00 m <sup>2</sup> - 1 stuk
Totale oppervlakte	5,00 m <sup>2</sup>
Eenvoudig bereikbaar	Ja

<b>Bevestigingswijze</b>	• Geschroefd
<b>Identificatiemethode</b>	Vaststelling zonder monstername
<b>Destructieve handeling voor identificatie</b>	Nee

Verwijderen

- Zorg voor een veilig beheer. Vermijd het beschadigen van het asbestmateriaal. Controleer de toestand jaarlijks op wijzigingen.
- Hemelwater dat afspoelt van asbestcement daken of gevels kan asbestdeeltjes bevatten. Gebruik het enkel voor gesloten circuits (bv. spoelen toiletten). Reinig na het vervangen van het dak of de gevel de dakgoten en regenwaterput of -ton om asbesthoudend sediment of slib te verwijderen

- Eenvoudige handelingen: mag via doe-het-zelf of door werknemer(s) met opleidingsattest eenvoudige handelingen  
Hechtgebonden buitentoepassing mag je zelf verwijderen of via aannemer met EH opleiding, golfplaten dienen in 1 geheel verwijderd te worden, zonder te breken. Draag hierbij de nodige beschermingsmiddelen (FFP3, tyvek en handschoenen.)

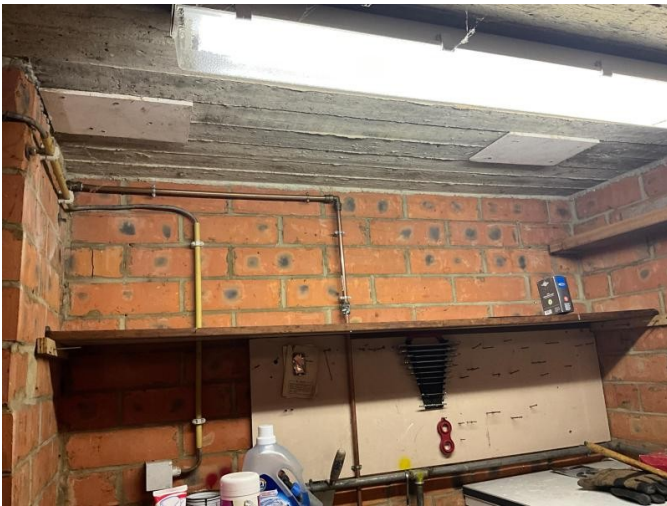
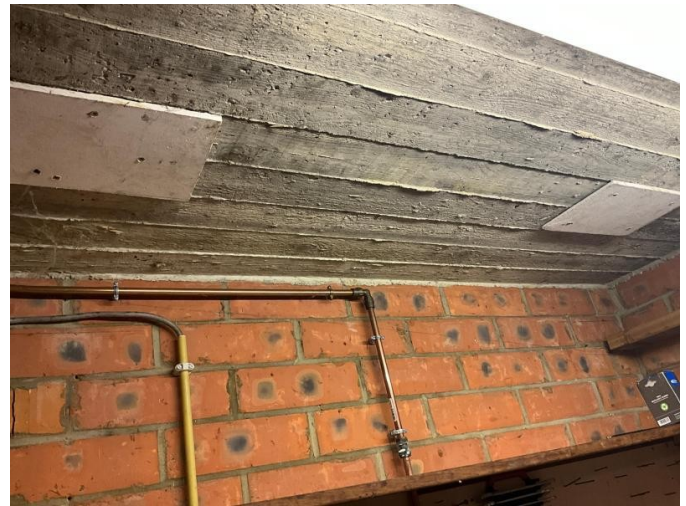
Het asbestmateriaal valt onder de mijlpaal van 2034.

Eindbeoordeling materiaalrisico	Verhoogd materiaalrisico en/of verhoogde kans op vezelvrijgave
---------------------------------	--

Gebondenheid	Categorie 2: niet-hechtgebonden met matrix
Asbestsoort (vezeltype)	Crocidoliet aanwezig
Asbestconcentratie	Laag (< 50%)
Afschermingsgraad van het gehele materiaal	Geheel of deels (ook) vrij aan de binnenlucht
Toestand van het materiaal	Licht beschadigd, licht verweerd. Intact materiaal type Pical – asbestboard of categorie III 'gebondenheid'

Beschrijving	Platen kelder
Omgeving	Binnen
Primaire drager	HVAC infrastructuur en uitrusting
Asbestmateriaal	Plaat, paneel, tablet - Generiek
Bindmiddel van asbestmateriaal	Gips - kalk
Gebondenheid op basis van bindmiddel	Niet-hechtgebonden
Hoeveelheid (gewicht - aantal)	<ul style="list-style-type: none"> <li>1,00 kg - 2 stuks</li> </ul>
Totaal gewicht	2,00 kg
Eenvoudig bereikbaar	Ja
Bevestigingswijze	<ul style="list-style-type: none"> <li>Geschroefd</li> </ul>

<b>Identificatiemethode</b>	Vaststelling zonder monstername
<b>Destructieve handeling voor identificatie</b>	Nee
<b>Opmerking</b>	2 stuks platen vermoedelijk gebruikt voor het afdekken van de oude schouwdoorvoeren.

Verwijderen

- Zorg voor een veilig beheer. Vermijd het beschadigen van het asbestmateriaal. Controleer de toestand jaarlijks op wijzigingen.

- Eenvoudige handelingen: mag via doe-het-zelf of door werknemer(s) met opleidingsattest eenvoudige handelingen  
Hechtgebonden asbesttoepassing die door particulieren of aannemers met opleiding Eenvoudige handelingen zelf verwijderd kan worden. Draag hierbij de nodige beschermingsmiddelen (FFP3, handschoenen en tyvek). De platen kunnen dubbel verpakt en met een asbestlogo bij het lokale containerpark binnen gebracht worden. Spreek voor het verwijderen met een loodgieter af door wat dit best te vervangen is.

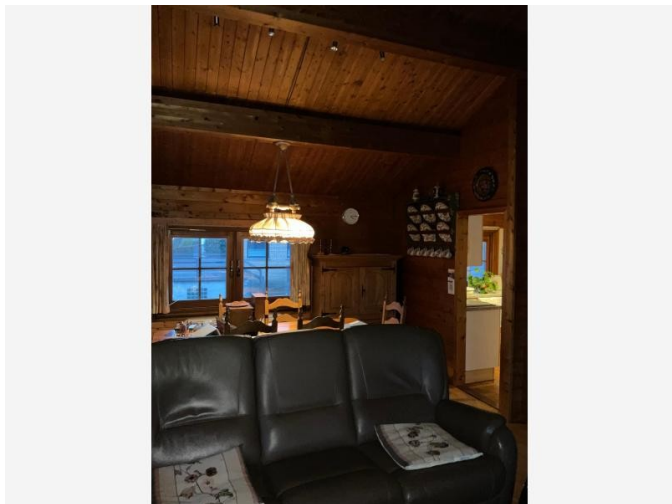
Vrije foto

De gehele woning (met uitzondering van de gemetste kelder) is opgetrokken uit houten lattenwerk. Let er bij verbouwwerken wel op dat er zich tussen de wanden asbestverdachte toepassingen kunnen bevinden (afvoeren/doorvoeren/isolatie/...) Bij twijfel wordt dit best geanalyseerd alvorens te verwijderen.

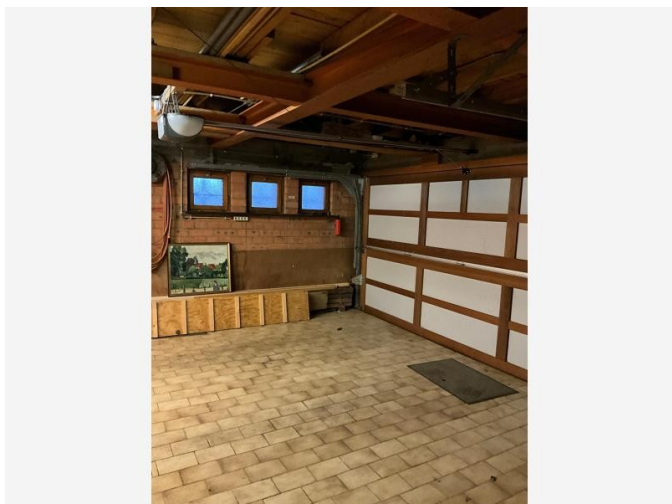
Vrije foto

Tegellijm van de kelder kan eventueel asbestverdacht zijn. Een zwarte kleur kan hier een goede indicatie voor zijn maar is hier niet uitsluitend voor.

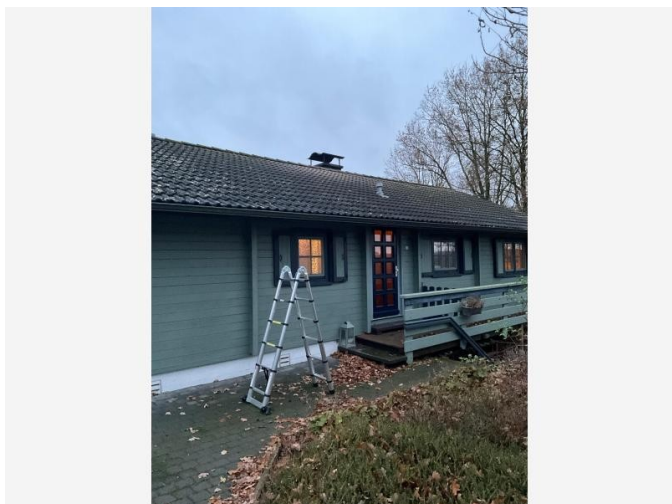
Vrije foto

Dak afgewerkt met sneldekpannen. Deze konden niet eenvoudig opgeheven worden (eventueel genageld) om het onderdak te controleren. Let er bij verbouwwerkingen dus op om dit te controleren en eventueel te laten analyseren alvorens te beginnen.
