Asbestinventarisatetest

Kerselaarlan 1, 3360 Bierbeek

Attestnummer : 20250702-000335.000

Uitgegeven op : 02.07.2025

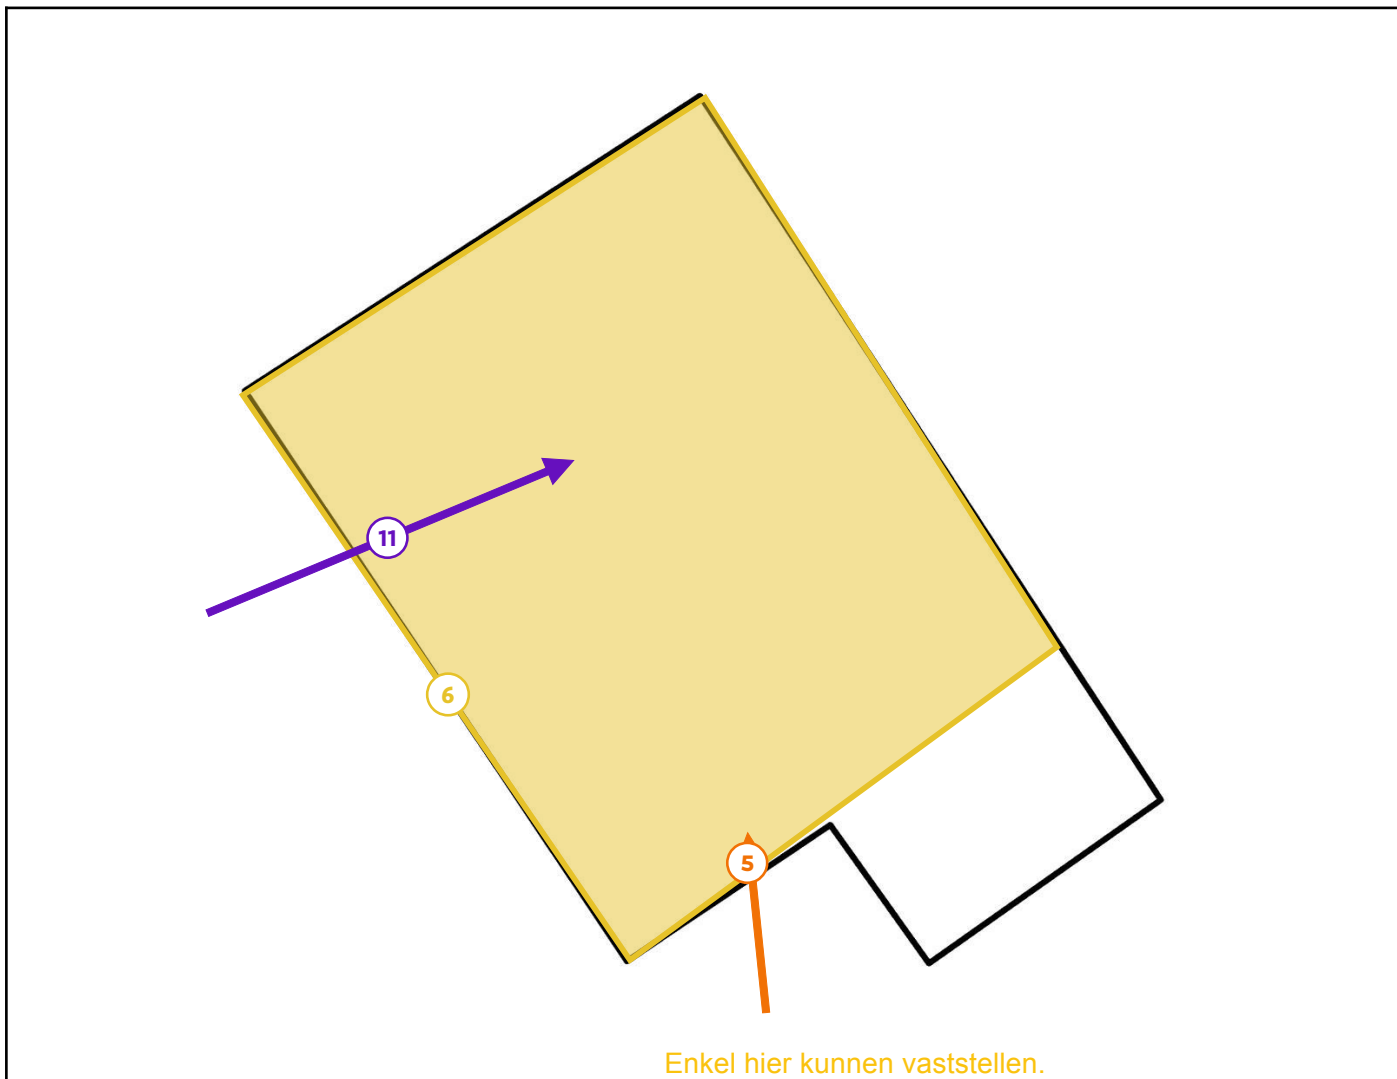
Plan 1.1: Hoofdgebouw buitenschil

Beschrijving	Type	Actie
5. Onderdakplaten type "Menuiserie"	Asbestmateriaal	Maatregelen nemen
6. Overzetsdak met asbestverdachte leien	Asbestmateriaal	Zorgvuldig beheren
11. Schouwen rookgassen	Beperking	-

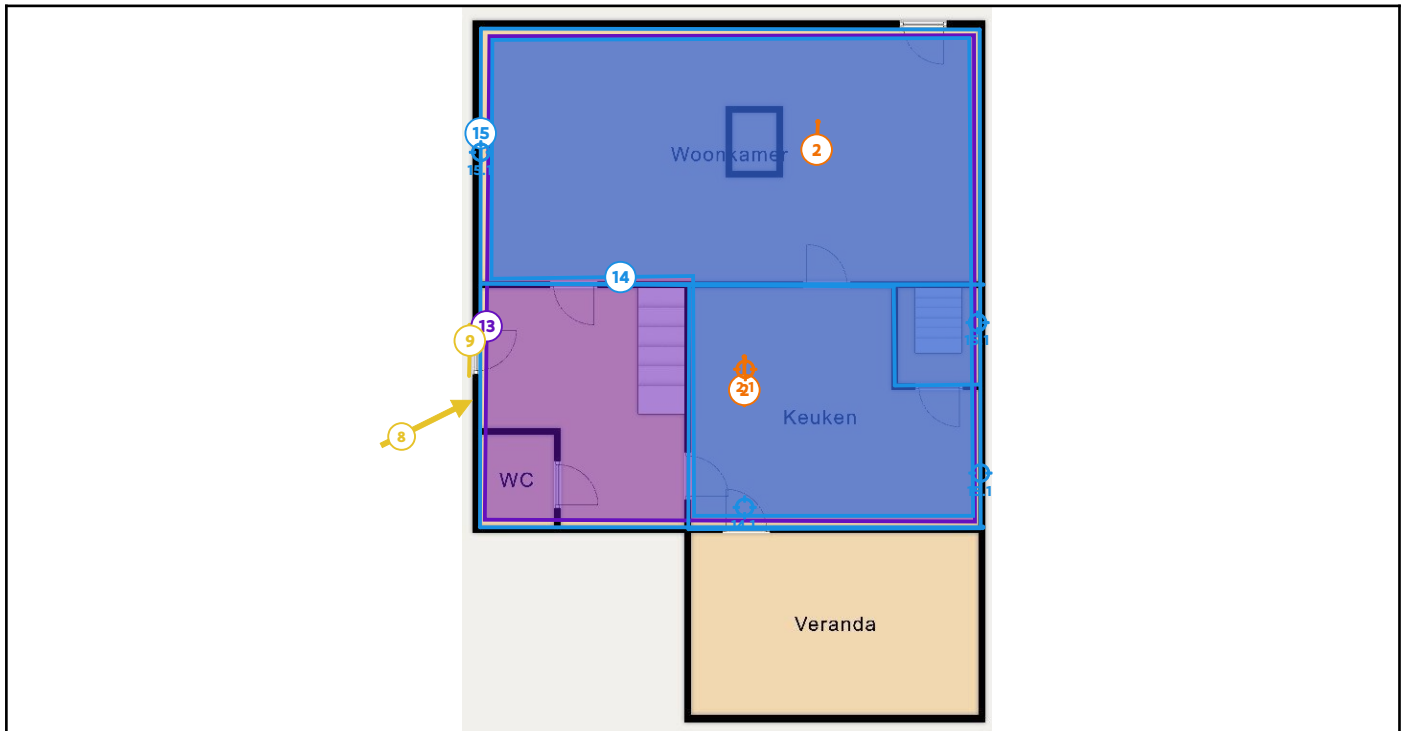
Plan 1.3: Gelijkvloers

Beschrijving	Type	Actie
2. Koord kachel	Asbestmateriaal	Verwijderen
2.1 Code: P2	Puntmonster	-
8. Bakeliet stopcontacten en schakelaars	Asbestmateriaal	Zorgvuldig beheren
9. Glasal plaat in schrijnwerk	Asbestmateriaal	Zorgvuldig beheren
13. Verlaagd plafond	Advies	-
14. Vinylvloer woonkamer/keuken	Geen asbest	-
14.1 Code: P1	Puntmonster	-
15. Pleisterwerk binnenmuren	Geen asbest	-
15.1 Code: MM1	Mengmonster	-

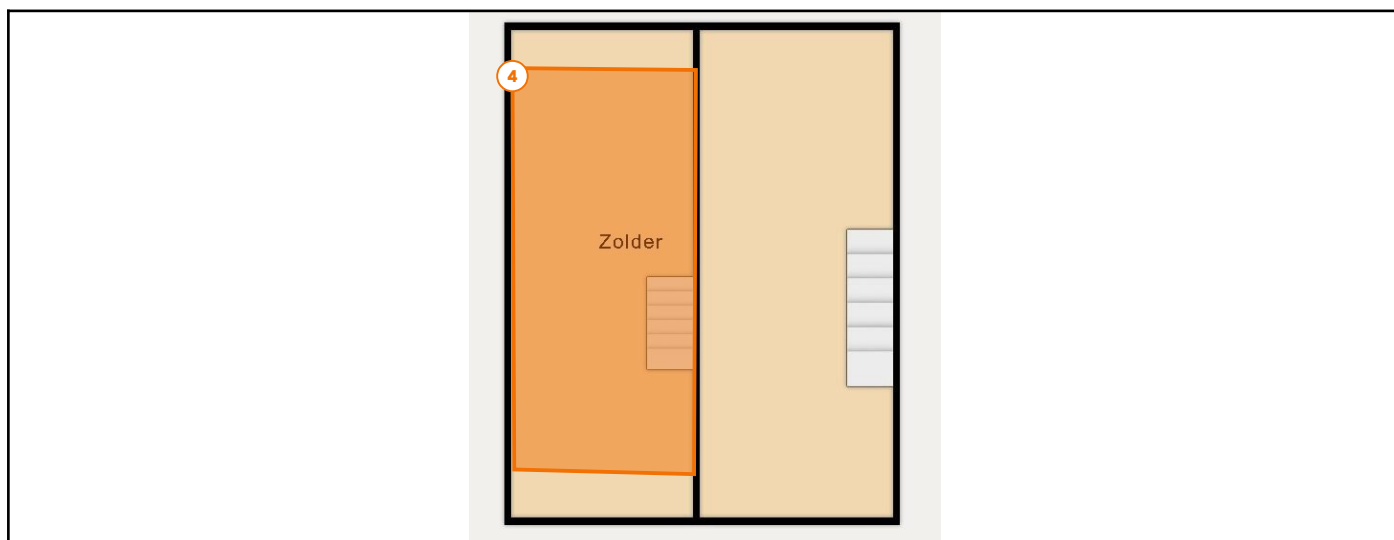
Plan 1.5: Zolder

Beschrijving	Type	Actie
4. Platen type "Menuiserite"	Asbestmateriaal	Verwijderen

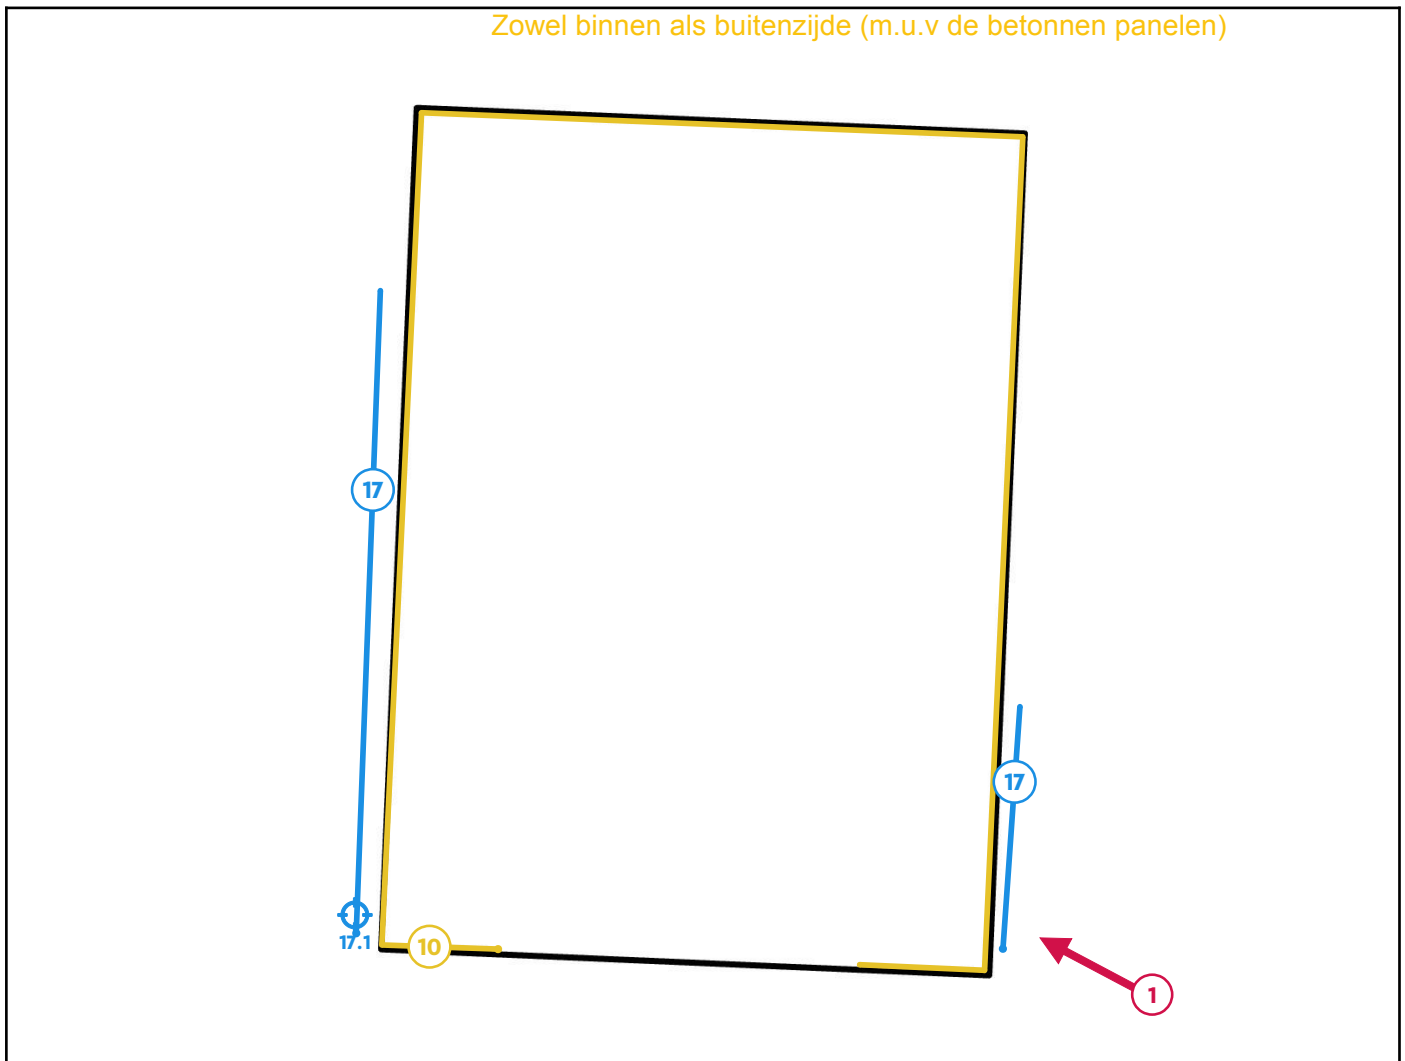
Plan 2.1: Garage plan

Beschrijving	Type	Actie
1. Losliggende leien	Asbestmateriaal	Dringend verwijderen
10. Beplating garage	Asbestmateriaal	Zorgvuldig beheren
17. Kit ramen	Geen asbest	-
17.1 Code: P3	Puntmonster	-

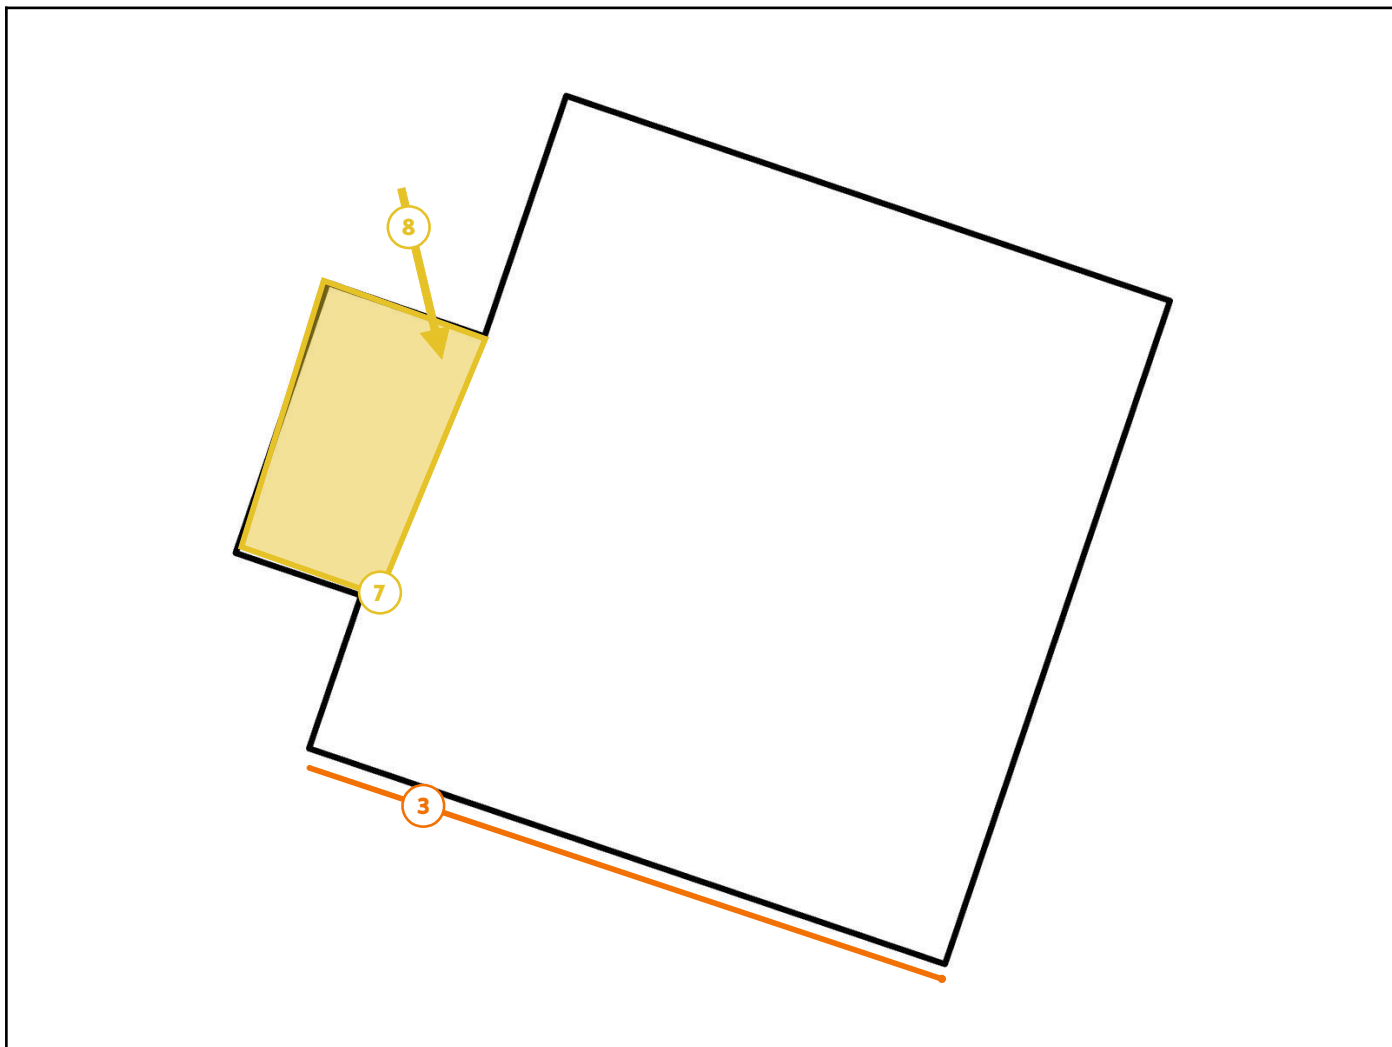
Plan 3.1: Bijgebouw plan

Beschrijving	Type	Actie
3. Cementen golfplaten als goot	Asbestmateriaal	Verwijderen
7. Plaat plafond tuinberging	Asbestmateriaal	Zorgvuldig beheren
8. Bakeliet stopcontacten en schakelaars	Asbestmateriaal	Zorgvuldig beheren

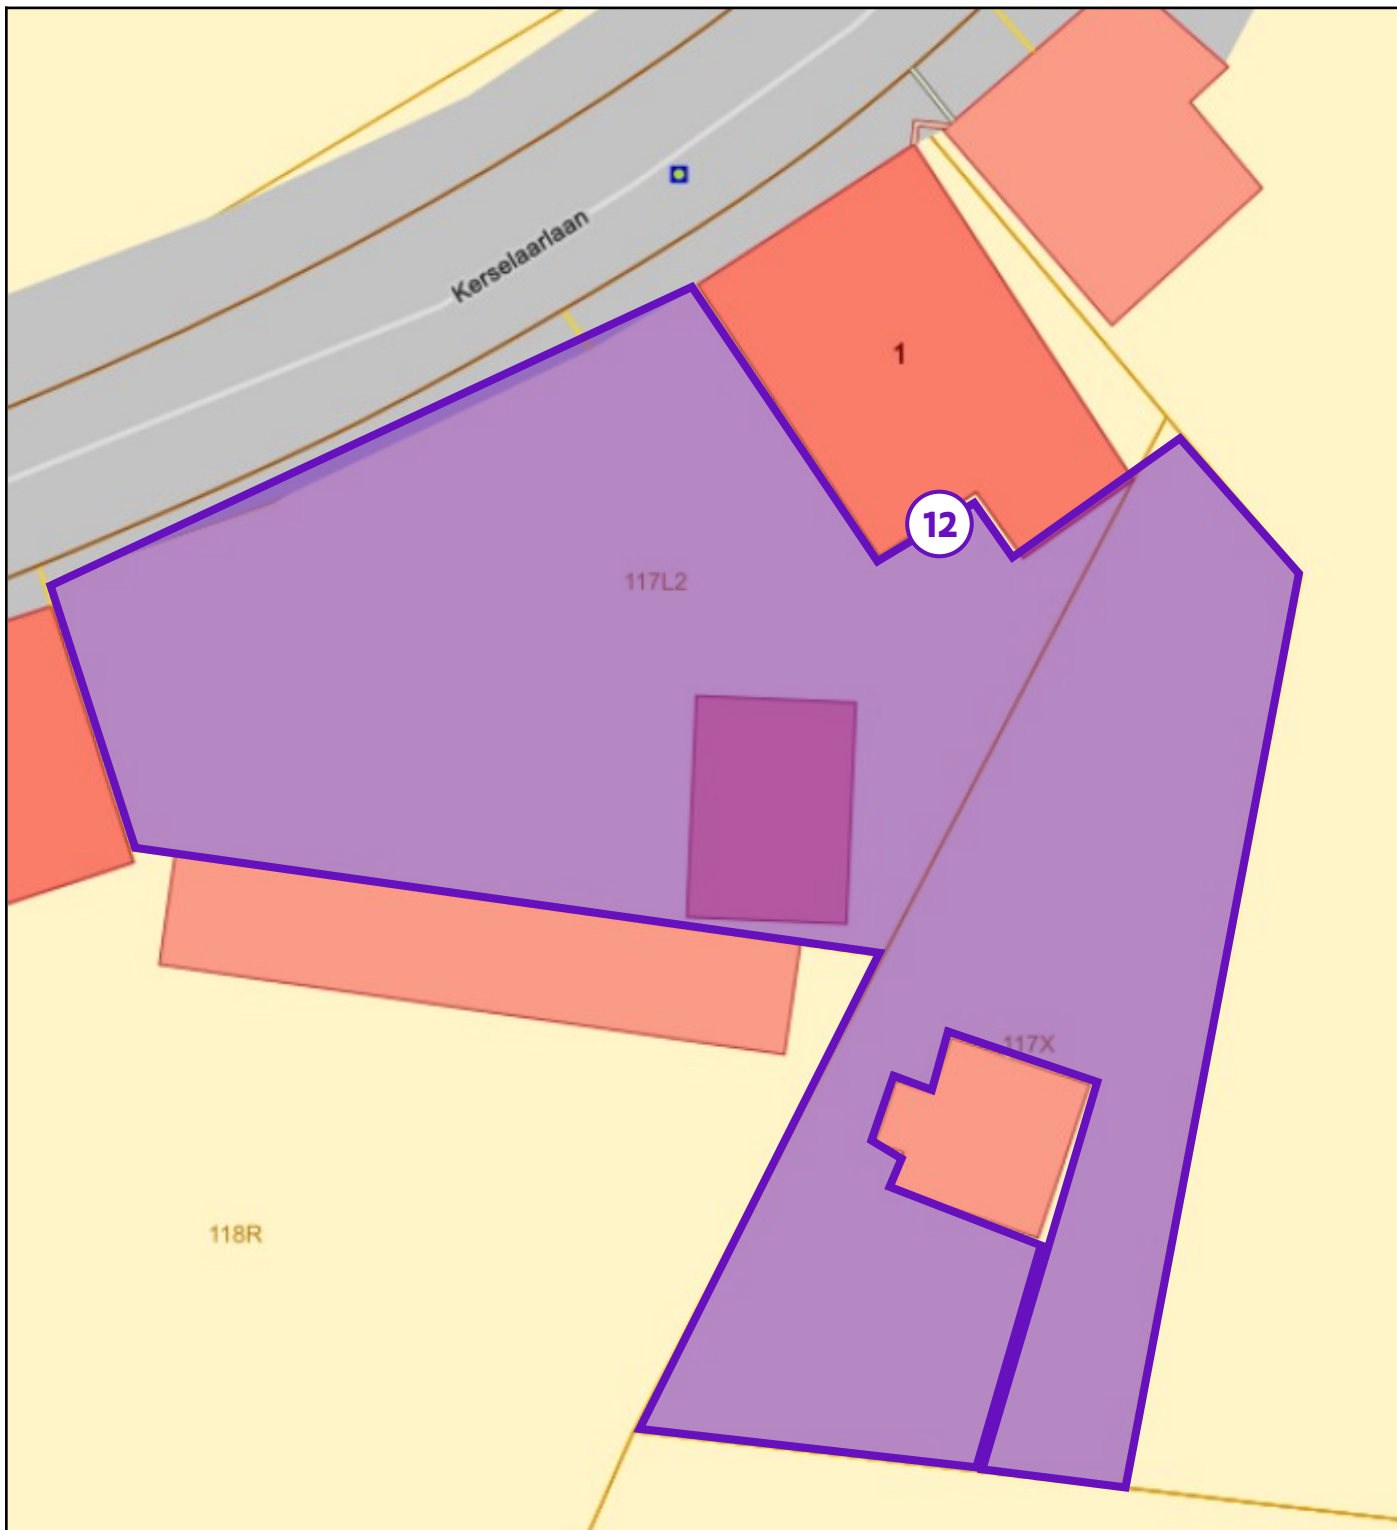
Plan 4.1: Vaststellingen buiten de constructies

12. Overwoekerende vegetatie, onderzoek onmogelijk	Beperking	-
--	-----------	---

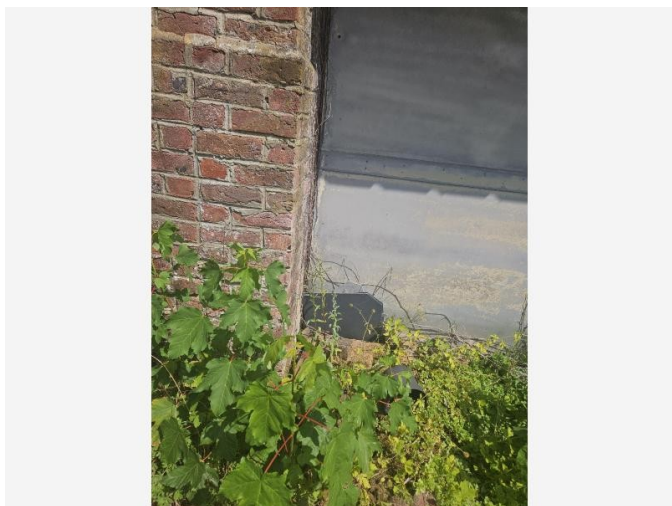
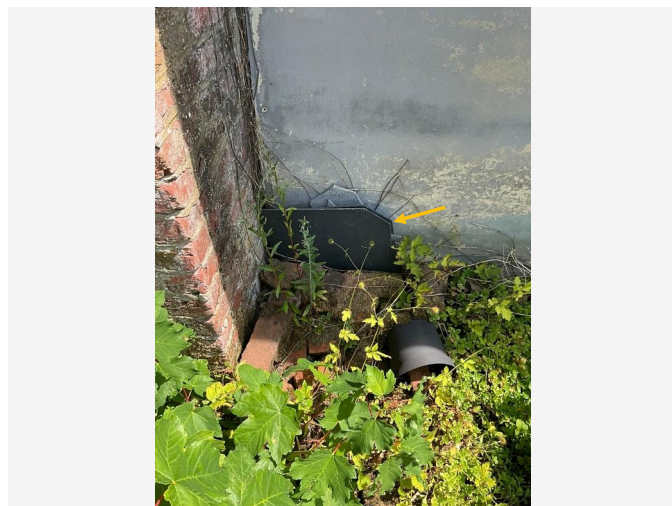
Het asbestmateriaal valt onder de mijlpaal van 2040.

Dringend verwijderen

Beschrijving	Losliggende leien
Type afvalstof	Betreft stock-voorraad of gedemonteerde asbestmaterialen
Aanwezige resten	Geen resten aanwezig
Omgeving	Buiten
Primaire drager	Gedemonteerd of buitengebruik gesteld materiaal
Asbestmaterialen	<ul style="list-style-type: none">Dak- en gevelbekleding - Lei, shingle
Bindmiddel van asbestmateriaal	Cement
Gebondenheid op basis van bindmiddel	Hecht
Hoeveelheid (gewicht - aantal)	<ul style="list-style-type: none">5,00 kg - 1 stuk
Totaal gewicht	5,00 kg
Eenvoudig bereikbaar	Ja
Identificatiemethode	Vaststelling zonder monsternamen

- Verwijder het asbestafval.

- Eenvoudige handelingen: mag via doe-het-zelf of door werknemer(s) met opleidingsattest eenvoudige handelingen
De leien zijn hechtgebonden en mag u zelf mag verwijderen of via aannemer met EH opleiding, ze dienen in 1 geheel verwijderd en afgevoerd worden, zonder te breken. Deze dienen dubbel verpakt te worden in folie. Draag hierbij de nodige beschermingsmiddelen (FFP3 mondkmasker, wegwerperoverall klasse 5/6 en handschoenen.)

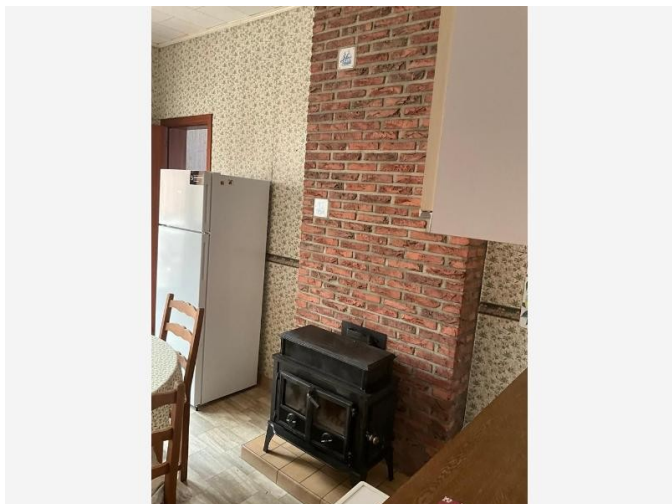
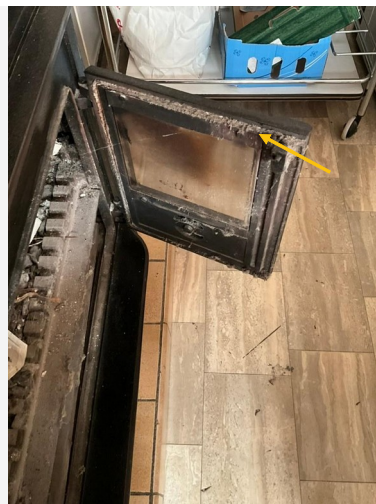
Het asbestmateriaal valt onder de mijlpaal van 2034.

Verwijderen

Eindbeoordeling materiaalrisico	Laag materiaalrisico en/of verlaagde kans op vezelvrijgave
---------------------------------	--

Gebondenheid	Categorie 3: niet-hechtgebonden met weinig of geen matrix
Asbestsoort (vezeltype)	Alleen chrysotiel
Asbestconcentratie	Hoog ($\geq 50\%$)
Afschermingsgraad van het gehele materiaal	Enkel randen niet afgeschermd maar geen contact met binnenluchtstromen
Toestand van het materiaal	Licht beschadigd, licht verweerd. Intact calciumsilicaatmateriaal of categorie III 'gebondenheid'

#	Type	Referentie	Resultaat
2.1	Puntmonster	P2	Chrysotiel

Beschrijving	Koord kachel
Omgeving	Binnen
Primaire drager	Ruimteverwarming
Asbestmateriaal	Koord, lint, band, strip
Bindmiddel van asbestmateriaal	Weinig of geen bindmiddel (textiel, bevloeking, ...)
Gebondenheid op basis van bindmiddel	Niet-hechtgebonden
Hoeveelheid (lengte - omtrek - aantal)	<ul style="list-style-type: none">• 1,00 m - 1,00 cm - 2 stuks
Totale oppervlakte	0,02 m ²
Eenvoudig bereikbaar	Ja
Bevestigingswijze	<ul style="list-style-type: none">• Geklemd
Identificatiemethode	Vaststelling met monstername
Destructieve handeling voor identificatie	Nee

- Zorg voor een veilig beheer. Vermijd het beschadigen van het asbestmateriaal. Controleer de toestand jaarlijks op wijzigingen.

- Eenvoudige handelingen: mag via doe-het-zelf of door werknemer(s) met opleidingsattest eenvoudige handelingen
Asbesthoudend koord mag volgens de wetgeving via doe het zelf of via werknemers met opleiding eenvoudige handelingen verwijderd worden. Indien men dit wenst te verwijderen, de nodige PBM's gebruiken. (FFP3 mondkap, wegwerpoverall klasse 5/6, handschoenen). Aangeraden om dit buiten te verwijderen, aangezien er een hoge concentratie asbest in deze koorden zit. Op voorhand zeer goed fixeren.

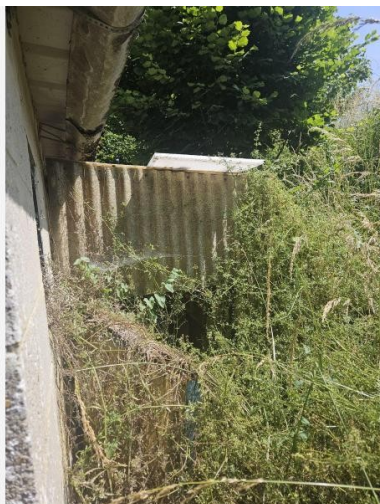
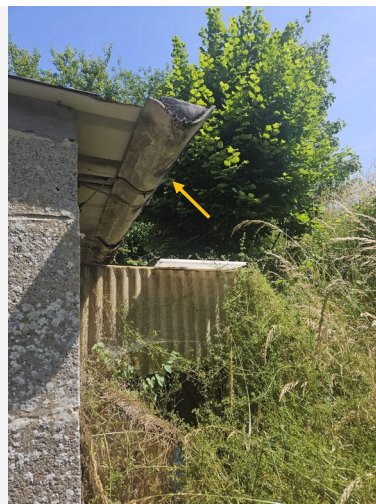
Het asbestmateriaal valt onder de mijlpaal van 2034.

Verwijderen

Eindbeoordeling materiaalrisico	Verhoogd materiaalrisico en/of verhoogde kans op vezelvrijgave
---------------------------------	--

Gebondenheid	Categorie 1: hechtgebonden in oorsprong
Asbestsoort (vezeltype)	Crocidoliet aanwezig
Asbestconcentratie	Laag (< 50%)
Afschermingsgraad van het gehele materiaal	Geheel of deels vrij aan de buitenlucht
Toestand van het materiaal	Matig beschadigd, matig verweerd

Beschrijving	Cementen golfplaten als goot
Omgeving	Buiten
Primaire drager	Schuin dak
Asbestmateriaal	Dak- en gevelbekleding - Golfplaat
Bindmiddel van asbestmateriaal	Cement
Gebondenheid op basis van bindmiddel	Hecht
Hoeveelheid (oppervlakte - aantal)	<ul style="list-style-type: none">• 1,00 m² - 1 stuk
Totale oppervlakte	1,00 m ²
Eenvoudig bereikbaar	Ja
Bevestigingswijze	<ul style="list-style-type: none">• Geklemd• Geschroefd
Identificatiemethode	Vaststelling zonder monsternamen
Destructieve handeling voor identificatie	Nee
Opmerking	Stukken van een golfplaat zijn zelf gefabriceerd tot een goot.

- Zorg voor een veilig beheer. Vermijd het beschadigen van het asbestmateriaal. Controleer de toestand jaarlijks op wijzigingen.
- Hemelwater dat afspoelt van asbestcement daken of gevels kan asbestdeeltjes bevatten. Gebruik het enkel voor gesloten circuits (bv. spoelen toiletten). Reinig na het vervangen van het dak of de gevel de dakgoten en regenwaterput of -ton om asbesthoudend sediment of slib te verwijderen

- Eenvoudige handelingen: mag via doe-het-zelf of door werknemer(s) met opleidingsattest eenvoudige handelingen
Hechtgebonden buitentoepassing die u zelf mag verwijderen of via aannemer met EH opleiding, golfplaten dienen in 1 geheel verwijderd te worden, zonder te breken. Draag hierbij de nodige beschermingsmiddelen (FFP3 mondkap, wegwercoverall klasse 5/6 en handschoenen)

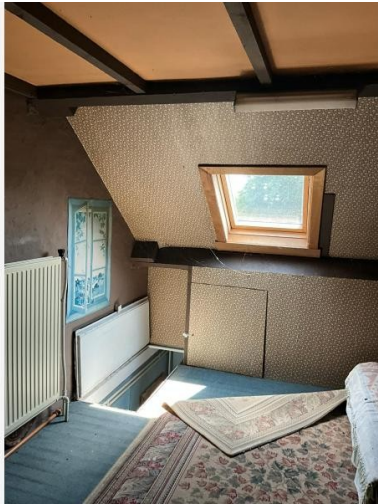
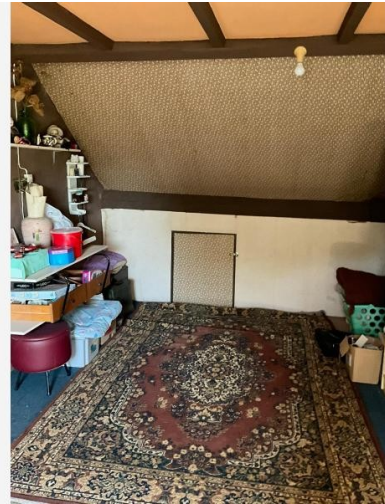
Het asbestmateriaal valt onder de mijlpaal van 2040.

Verwijderen

Eindbeoordeling materiaalrisico	Verhoogd materiaalrisico en/of verhoogde kans op vezelvrijgave
---------------------------------	--

Gebondenheid	Categorie 1: hechtgebonden in oorsprong
Asbestsoort (vezeltype)	Crocidoliet aanwezig
Asbestconcentratie	Laag (< 50%)
Afschermingsgraad van het gehele materiaal	Geheel of deels (ook) vrij aan de binnenlucht
Toestand van het materiaal	Licht beschadigd, licht verweerd. Intact calciumsilicaatmateriaal of categorie III 'gebondenheid'

Beschrijving	Platen type "Menuiserite"
Omgeving	Binnen
Primaire drager	Schuin dak
Asbestmateriaal	Plaat, paneel, tablet - Type Menuiserite
Bindmiddel van asbestmateriaal	Cement
Gebondenheid op basis van bindmiddel	Hecht
Hoeveelheid (oppervlakte - dikte - aantal)	<ul style="list-style-type: none">• 60,00 m² - 0,80 cm - 1 stuk
Totaal volume	0,48 m ³
Eenvoudig bereikbaar	Ja
Bevestigingswijze	<ul style="list-style-type: none">• Geklemd• Genageld, geniet
Identificatiemethode	Vaststelling zonder monsternamen
Destructieve handeling voor identificatie	Nee
Opmerking	De vermelde oppervlaktes en volumes zijn een berekende estimatie. Het betreft de afwerking van de rechterhelft van de zolder.

- Zorg voor een veilig beheer. Vermijd het beschadigen van het asbestmateriaal. Controleer de toestand jaarlijks op wijzigingen.
- Voer bijkomende staalname(s) uit.

- Eenvoudige handelingen: mag via doe-het-zelf of door werknemer(s) met opleidingsattest eenvoudige handelingen
Hechtgebonden asbesttoepassing die via de methode van eenvoudige handelingen verwijderd kan worden mits de platen in 1 geheel afgehaald worden.

- Hermetische zone (erkend asbestverwijderaar)
Indien vanwege de bevestiging (genageld) het niet mogelijk is om de platen in 1 geheel te verwijderen dient een erkend verwijderaar aangesteld te worden.

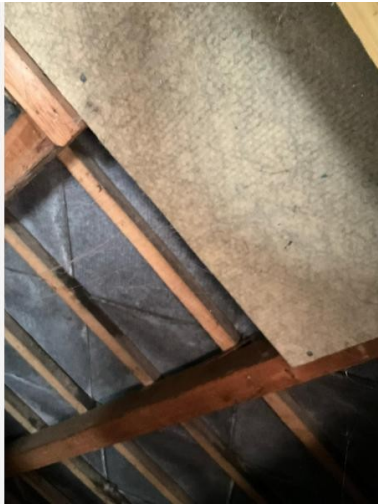
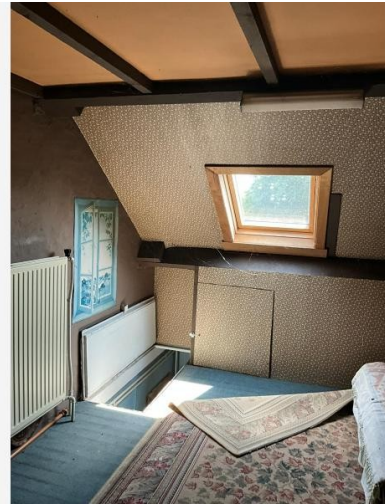
Het asbestmateriaal valt onder de mijlpaal van 2040.

Maatregelen nemen

Eindbeoordeling materiaalrisico	Verhoogd materiaalrisico en/of verhoogde kans op vezelvrijgave
---------------------------------	--

Gebondenheid	Categorie 1: hechtgebonden in oorsprong
Asbestsoort (vezeltype)	Crocidoliet aanwezig
Asbestconcentratie	Laag (< 50%)
Afschermingsgraad van het gehele materiaal	Geheel of deels (ook) vrij aan de binnenlucht
Toestand van het materiaal	Licht beschadigd, licht verweerd. Intact calciumsilicaatmateriaal of categorie III 'gebondenheid'

Beschrijving	Onderdakplaten type "Menuiserie"
Omgeving	Binnen
Primaire drager	Schuin dak
Asbestmateriaal	Plaat, paneel, tablet - Type Menuiserie
Bindmiddel van asbestmateriaal	Cement
Gebondenheid op basis van bindmiddel	Hecht
Hoeveelheid (oppervlakte - dikte - aantal)	<ul style="list-style-type: none"> • 1,00 m² - 0,80 cm - 1 stuk
Totaal volume	0,008 m ³
Eenvoudig bereikbaar	<p>Nee</p> <ul style="list-style-type: none"> • Verwijdering tast de bouwkundige integriteit aan.
Bevestigingswijze	<ul style="list-style-type: none"> • Geklemd • Genageld, geniet
Identificatiemethode	Vaststelling zonder monsternamen
Destructieve handeling voor identificatie	Nee
Opmerking	Slechts 1 plaat kunnen vaststellen via het inspectieluik. Zonder destructief te werk te gaan (openbreken plafond, folie) kon niet vastgesteld worden of deze op nog andere plaatsen als onderdak gebruikt is geweest. Houdt er bij verbouwingswerken dus rekening mee.

- Zorg voor een veilig beheer. Vermijd het beschadigen van het asbestmateriaal. Controleer de toestand jaarlijks op wijzigingen.

- Eenvoudige handelingen: mag via doe-het-zelf of door werknemer(s) met opleidingsattest eenvoudige handelingen
Verwijder de dakconstructie. Fixeer de platen. Erna voorzichtig houten draaglatjes en onderdakplaten loswrikken, asbesthoudende platen in hun geheel verwijderen. Niet gooien en geen stortkokers gebruiken. Draag steeds de correcte PBM's (FFP3-masker, wegwerpoverall klasse 5/6, handschoenen).

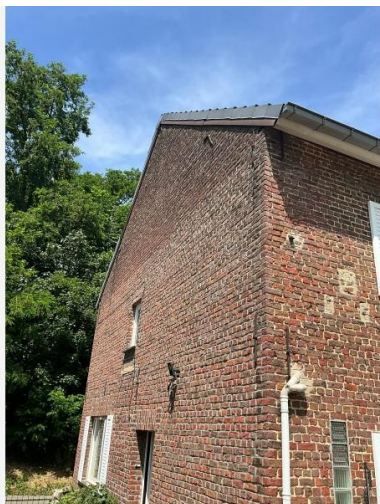
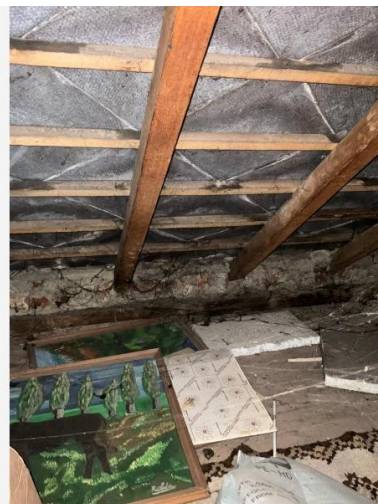
Het asbestmateriaal valt onder de mijlpaal van 2040.

Zorgvuldig beheren

Eindbeoordeling materiaalrisico	Laag materiaalrisico en/of verlaagde kans op vezelvrijgave
Opmerking	Er kon vanwege de buitenafwerking geen beoordeling over de toestand gemaakt worden.

Gebondenheid	Categorie 1: hechtgebonden in oorsprong
Asbestsoort (vezeltype)	Crocidoliet aanwezig
Asbestconcentratie	Laag (< 50%)
Afschermingsgraad van het gehele materiaal	Geheel of deels vrij aan de buitenlucht
Toestand van het materiaal	Licht beschadigd, licht verweerd. Intact calciumsilicaatmateriaal of categorie III 'gebondenheid'

Beschrijving	Overzetsdak met asbestverdachte leien
Omgeving	Binnen
Primaire drager	Schuin dak
Asbestmateriaal	Dak- en gevelbekleding - Lei, shingle
Bindmiddel van asbestmateriaal	Cement
Gebondenheid op basis van bindmiddel	Hecht
Hoeveelheid (oppervlakte - aantal)	<ul style="list-style-type: none">• 100,00 m² - 1 stuk
Totale oppervlakte	100,00 m ²
Eenvoudig bereikbaar	Nee <ul style="list-style-type: none">• Het asbestmateriaal is bedekt (uitgezonderd laag verf, coating, behang, kunststof, textiel) en het wegnemen van het bedekkende materiaal kan niet zonder het bedekkende materiaal te beschadigen.
Bevestigingswijze	<ul style="list-style-type: none">• Genageld, geniet
Identificatiemethode	Vaststelling zonder monstername
Destructieve handeling voor identificatie	Nee
Opmerking	Op basis van onze expertise als deskundigen hebben we deze leien als asbesthoudend geclassificeerd, zonder staalname. De opgegeven volumes zijn slechts schattingen en mogen niet worden gebruikt als maatstaf voor heffingen. De leien zijn nog bedekt met panelen aan de buitenzijde.

- Zorg voor een veilig beheer. Vermijd het beschadigen van het asbestmateriaal. Controleer de toestand jaarlijks op wijzigingen.
- Voer bijkomende staalname(s) uit.

Hechtgebonden buitentoepassing mag je zelf verwijderen of via aannemer met EH opleiding, leien dienen in 1 geheel verwijderd te worden zonder breken. Draag hierbij de nodige beschermingsmiddelen (FFP3, tyvek cat 3 type 5/6 en handschoenen.)

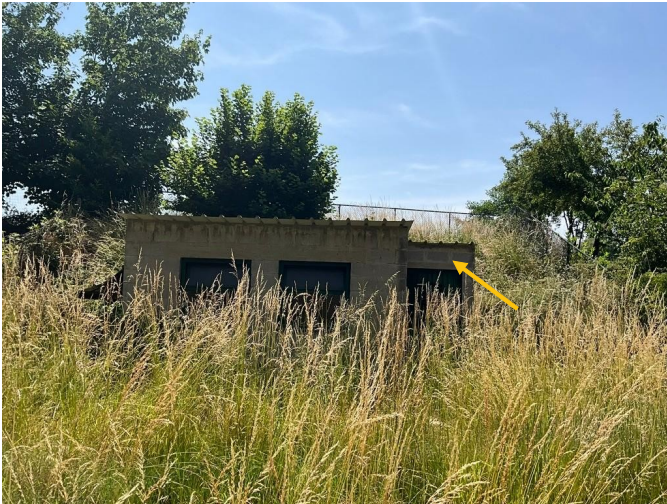
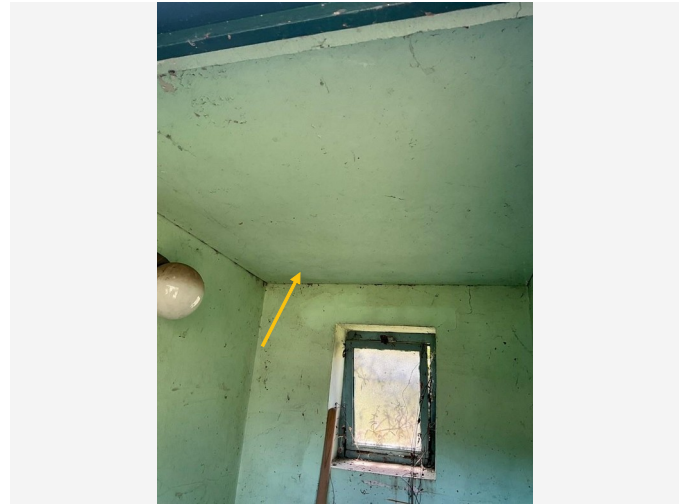
Het asbestmateriaal valt onder de mijlpaal van 2040.

Zorgvuldig beheren

Eindbeoordeling materiaalrisico	Laag materiaalrisico en/of verlaagde kans op vezelvrijgave
---------------------------------	--

Gebondenheid	Categorie 1: hechtgebonden in oorsprong
Asbestsoort (vezeltype)	Crocidoliet aanwezig
Asbestconcentratie	Laag (< 50%)
Afschermingsgraad van het gehele materiaal	Geheel of deels (ook) vrij aan de binnenlucht
Toestand van het materiaal	Onbeschadigd, niet verweerd

Beschrijving	Plaat plafond tuinberging
Omgeving	Binnen
Primaire drager	Plafond
Asbestmateriaal	Dak- en gevelbekleding - Plaat
Bindmiddel van asbestmateriaal	Cement
Gebondenheid op basis van bindmiddel	Hecht
Hoeveelheid (oppervlakte - dikte - aantal)	• 1,50 m ² - 1,00 cm - 1 stuk
Totaal volume	0,015 m ³
Eenvoudig bereikbaar	Ja
Bevestigingswijze	<ul style="list-style-type: none">• Geklemd• Genageld, geniet
Identificatiemethode	Vaststelling zonder monsternamen
Destructieve handeling voor identificatie	Nee

- Zorg voor een veilig beheer. Vermijd het beschadigen van het asbestmateriaal. Controleer de toestand jaarlijks op wijzigingen.
- Voer bijkomende staalname(s) uit.

- Eenvoudige handelingen: mag via doe-het-zelf of door werknemer(s) met opleidingsattest eenvoudige handelingen
Hechtgebonden toepassing mag je zelf verwijderen of via aannemer met EH opleiding, plaat dient in 1 geheel verwijderd te worden zonder breken. Draag hierbij de nodige beschermingsmiddelen (FFP3, tyvek cat 3 type 5/6 en handschoenen.)

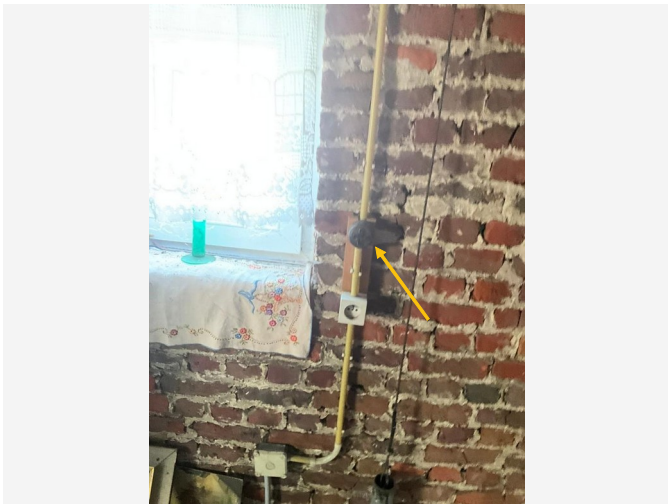
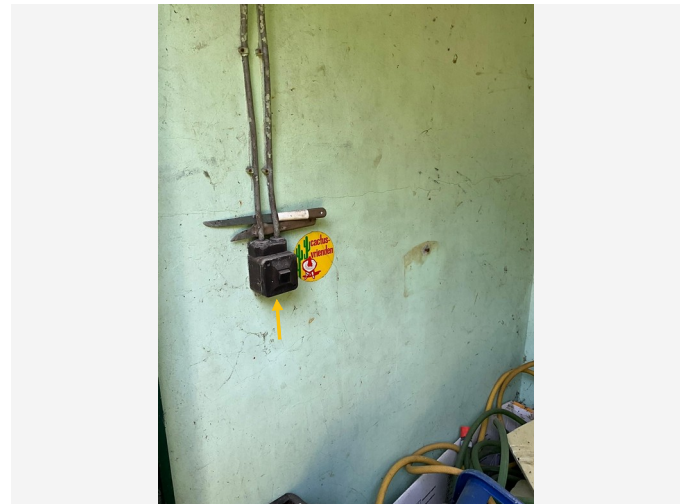
Het asbestmateriaal valt onder de mijlpaal van 2040.

Zorgvuldig beheren

Beschrijving	Bakeliet stopcontacten en schakelaars
Omgeving	Binnen
Primaire drager	Communicatie en elektrische infrastructuur en uitrusting
Asbestmateriaal	Plaat, paneel, tablet - Type Bakeliet
Bindmiddel van asbestmateriaal	Kunststof of -hars
Gebondenheid op basis van bindmiddel	Hecht
Hoeveelheid (oppervlakte - dikte - aantal)	<ul style="list-style-type: none"> • 0,40 m² - 0,30 cm - 1 stuk
Totaal volume	0,001 m ³
Eenvoudig bereikbaar	Ja
Bevestigingswijze	<ul style="list-style-type: none"> • Geschroefd
Identificatiemethode	Vaststelling zonder monstername
Destructieve handeling voor identificatie	Nee
Opmerking	<p>Deze oppervlakte werd niet gemeten, maar geschat op basis van een benadering voor alle aanwezige stopcontacten. Deze schatting mag niet worden gebruikt als maatstaf voor heffingen. Als deskundige hebben wij geverifieerd dat het materiaal inderdaad bakeliet betreft en geen harde PVC. Bakeliet wordt door ons beschouwd als een asbestverdachte toepassing, aangezien het in veel gevallen asbesthoudend is. We hebben echter geen staalname uitgevoerd om de functionaliteit van de stopcontacten niet in gevaar te brengen. Niet iedere locatie aangeduid om het overzichtelijk te houden.</p>

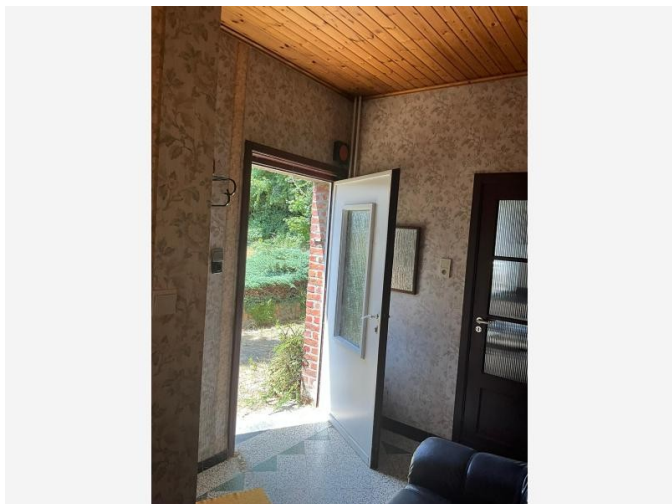
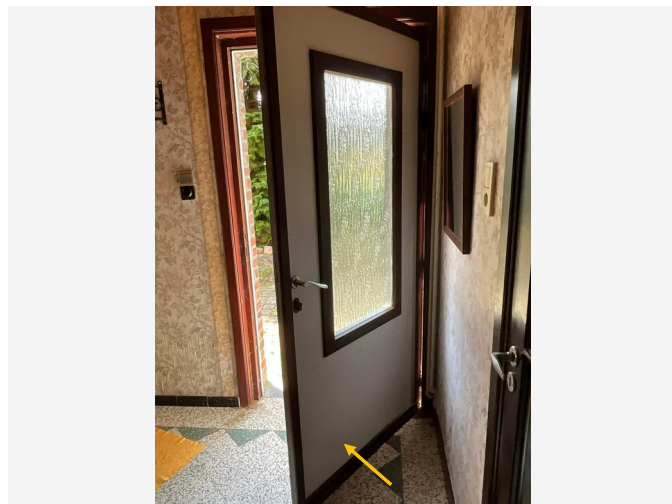
Beschrijving	Glasal plaat in schrijnwerk
Omgeving	Grenst aan binnen- en buitenlucht
Primaire drager	Wandopening verticaal (raam, deur, ...)
Asbestmateriaal	Plaat, paneel, tablet - Geëmailleerd, type Glasal
Bindmiddel van asbestmateriaal	Cement
Gebondenheid op basis van bindmiddel	Hecht
Hoeveelheid (oppervlakte - dikte - aantal)	• 2,00 m ² - 1,00 cm - 2 stuks
Totaal volume	0,04 m ³
Eenvoudig bereikbaar	Ja
Bevestigingswijze	• Geklemd
Identificatiemethode	Vaststelling zonder monstername
Destructieve handeling voor identificatie	Nee
