Asbestinventarisatetest

Fort II straat 58, 2160 Wommelgem

Attestnummer : 20240924-000186.000

Uitgegeven op : 24.09.2024

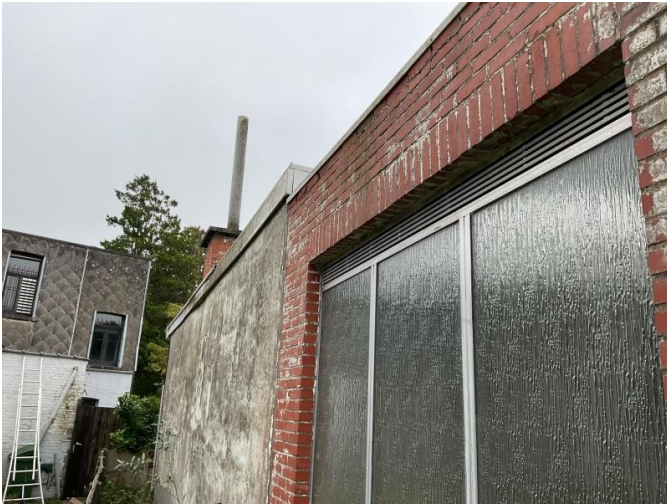
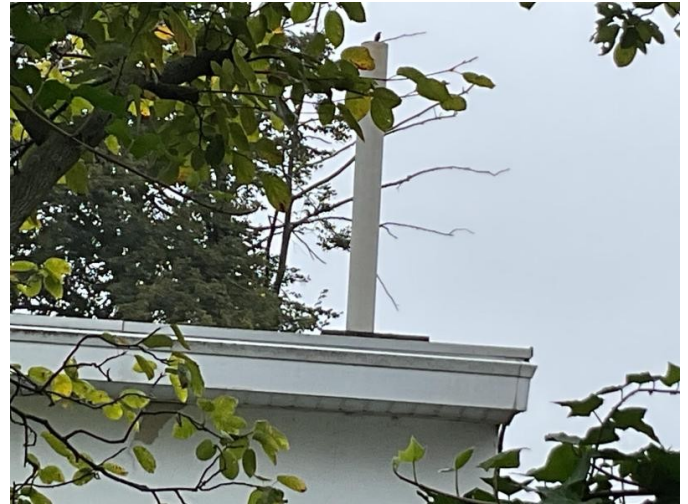
Het asbestmateriaal valt onder de mijlpaal van 2034.

Verwijderen

Eindbeoordeling materiaalrisico	Laag materiaalrisico en/of verlaagde kans op vezelvrijgave
---------------------------------	--

Gebondenheid	Categorie 1: hechtgebonden in oorsprong
Asbestsoort (vezeltype)	Crocidoliet aanwezig
Asbestconcentratie	Laag (< 50%)
Afschermingsgraad van het gehele materiaal	Geheel of deels vrij aan de buitenlucht
Toestand van het materiaal	Licht beschadigd, licht verweerd. Intact calciumsilicaatmateriaal of categorie III 'gebondenheid'

Beschrijving	schouw buiten
Omgeving	Buiten
Primaire drager	Plat dak
Asbestmateriaal	Rookgaskanaal
Bindmiddel van asbestmateriaal	Cement
Gebondenheid op basis van bindmiddel	Hecht
Hoeveelheid (lengte - omtrek - dikte - aantal)	<ul style="list-style-type: none">• 2,00 m - 30,00 cm - 1,00 cm - 1 stuk
Totaal volume	0,006 m ³
Eenvoudig bereikbaar	Ja
Bevestigingswijze	<ul style="list-style-type: none">• Verlijmd, ingegoten, versmeerd
Identificatiemethode	Vaststelling zonder monstername
Destructieve handeling voor identificatie	Nee
Opmerking	alleen zichtbaar op het dak, vermoedelijk op het gelijkvloers achter de sierschouw , is ook deze Eternit buis gebruikt

- Zorg voor een veilig beheer en verwijder dit asbestmateriaal wanneer het bij werken eenvoudig bereikbaar wordt. Controleer de toestand jaarlijks op wijzigingen.

- Eenvoudige handelingen: mag via doe-het-zelf of door werknemer(s) met opleidingsattest eenvoudige handelingen
Wettelijk toegelaten indien het verwijderen mogelijk is zonder de asbesttoepassing te breken. Gebruik voldoende beschermingsmiddelen (handschoenen, FFP3 masker, ...) en informeer je op voorhand hoe je dit veilig kan verwijderen.

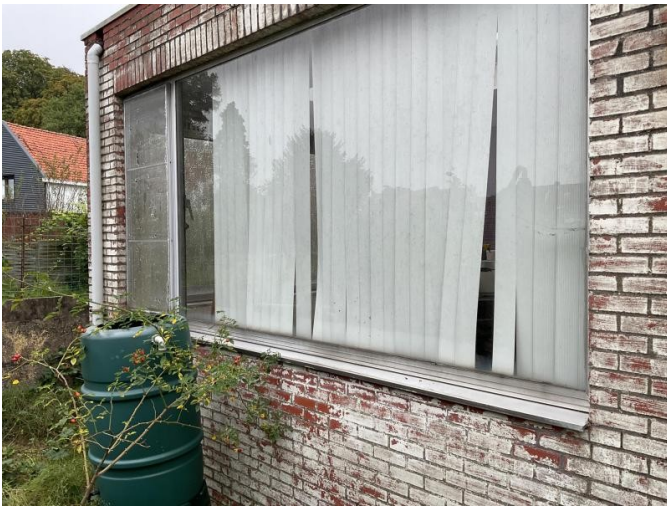
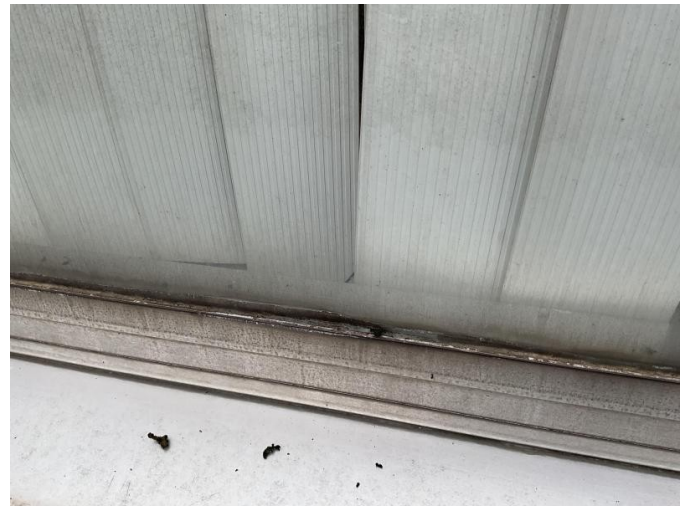
Het asbestmateriaal valt onder de mijlpaal van 2040.

Verwijderen

Eindbeoordeling materiaalrisico	Verhoogd materiaalrisico en/of verhoogde kans op vezelvrijgave
---------------------------------	--

Gebondenheid	Categorie 1: hechtgebonden in oorsprong
Asbestsoort (vezeltype)	Alleen chrysotiel
Asbestconcentratie	Laag (< 50%)
Afschermingsgraad van het gehele materiaal	Geheel of deels vrij aan de buitenlucht
Toestand van het materiaal	Matig beschadigd, matig verweerd

#	Type	Referentie	Resultaat
2.1	Mengmonster	MM20240906-02	Chrysotiel

Beschrijving	Mastiek aluminium ramen
Omgeving	Grenst aan binnen- en buitenlucht
Primaire drager	Wandopening verticaal (raam, deur, ...)
Asbestmateriaal	In-situ afwerkingslagen - Pasta, stopverf, voegsel, stopsel, vulsel, mastiek, kitten, ...
Bindmiddel van asbestmateriaal	Kitten, mastiek, pasta
Gebondenheid op basis van bindmiddel	Hecht
Hoeveelheid (gewicht - aantal)	<ul style="list-style-type: none">• 1,00 kg - 1 stuk
Totaal gewicht	1,00 kg
Eenvoudig bereikbaar	Ja
Bevestigingswijze	<ul style="list-style-type: none">• Verlijmd, ingegoten, versmeerd
Identificatiemethode	Vaststelling met monstername
Destructieve handeling voor identificatie	Nee

- Verwijder dit asbestmateriaal zo snel mogelijk. Volg de toestand goed op.

- Eenvoudige handelingen: mag via doe-het-zelf of door werknemer(s) met opleidingsattest eenvoudige handelingen
Deze toepassing is wettelijk toegelaten om zelf te verwijderen indien de verwijdering mogelijk is zonder de asbesttoepassing te breken, niettemin raden wij aan om dit door een erkend asbestverwijderaar te laten uitvoeren. Indien je het zelf doet: gebruik voldoende beschermingsmiddelen en informeer je op voorhand hoe je dit veilig kan verwijderen.

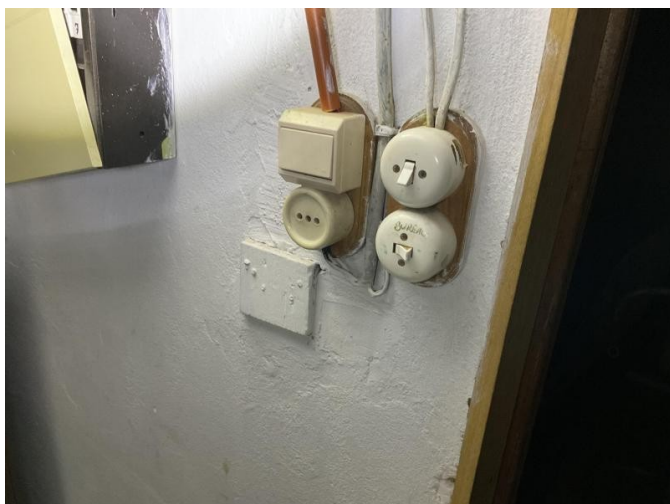
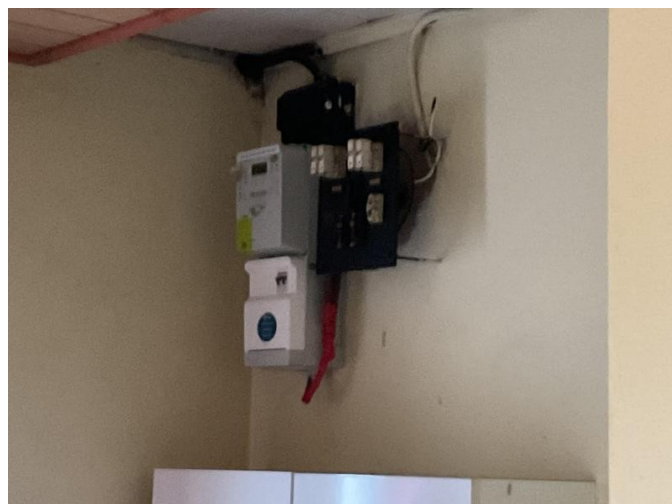
Het asbestmateriaal valt onder de mijlpaal van 2040.

Zorgvuldig beheren

Eindbeoordeling materiaalrisico	Zeer laag materiaalrisico en/of zeer lage kans op vezelvrijgave
---------------------------------	---

Gebondenheid	Categorie 1: hechtgebonden in oorsprong
Asbestsoort (vezeltype)	Crocidoliet aanwezig
Asbestconcentratie	Laag (< 50%)
Afschermingsgraad van het gehele materiaal	Enkel randen niet afgeschermd maar geen contact met binnenluchtstromen
Toestand van het materiaal	Onbeschadigd, niet verweerd

Beschrijving	Bakeliet kasten en schakelaars
Omgeving	Binnen
Primaire drager	Binnenwand
Asbestmateriaal	Plaat, paneel, tablet - Type Bakeliet
Bindmiddel van asbestmateriaal	Kunststof of -hars
Gebondenheid op basis van bindmiddel	Hecht
Hoeveelheid (oppervlakte - dikte - aantal)	• 0,50 m ² - 1,00 cm - 1 stuk
Totaal volume	0,005 m ³
Eenvoudig bereikbaar	Ja
Bevestigingswijze	• Geschroefd
Identificatiemethode	Vaststelling zonder monsternamen
Destructieve handeling voor identificatie	Nee

- Zorg voor een veilig beheer. Vermijd het beschadigen van het asbestmateriaal. Controleer de toestand jaarlijks op wijzigingen.

- Eenvoudige handelingen: mag via doe-het-zelf of door werknemer(s) met opleidingsattest eenvoudige handelingen
Let op: indien eigendom van een nutsmaatschappij mag je de toepassing niet zelf verwijderen.

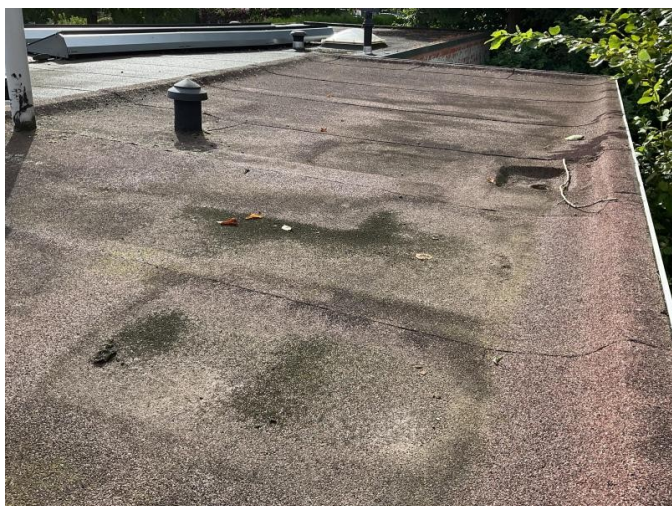
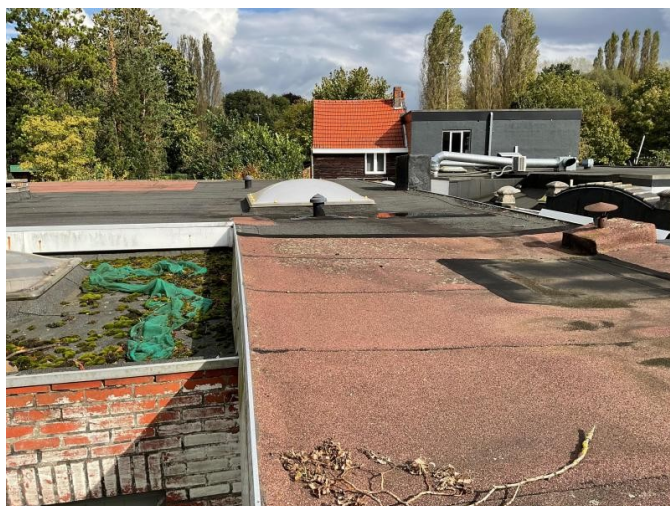
Het asbestmateriaal valt onder de mijlpaal van 2040.

Zorgvuldig beheren

Deze toepassing dient altijd als asbest-verdacht te worden beschouwd - maar hier is echter geen staal van genomen om de waterdichtheid niet in het gedrang te brengen. Zelfs bij een nieuwe toplaag, laat men dikwijls de oude roofing steken, hier kan je best rekening mee houden met toekomstige renovaties/herstellingen.

Eindbeoordeling materiaalrisico	Laag materiaalrisico en/of verlaagde kans op vezelvrijgave
---------------------------------	--

Gebondenheid	Categorie 1: hechtgebonden in oorsprong
Asbestsoort (vezeltype)	Crocidoliet aanwezig
Asbestconcentratie	Laag (< 50%)
Afschermingsgraad van het gehele materiaal	Geheel of deels vrij aan de buitenlucht
Toestand van het materiaal	Onbeschadigd, niet verweerd

Beschrijving	roofing dak
Omgeving	Buiten
Primaire drager	Plat dak
Asbestmateriaal	Dak- en gevelbekleding - Roofing
Bindmiddel van asbestmateriaal	Bitumen (roofing, teer, asfalt)
Gebondenheid op basis van bindmiddel	Hecht
Hoeveelheid (oppervlakte - aantal)	<ul style="list-style-type: none">• 140,00 m² - 1 stuk
Totale oppervlakte	140,00 m ²
Eenvoudig bereikbaar	Ja
Bevestigingswijze	<ul style="list-style-type: none">• Verlijmd, ingegoten, versmeerd
Identificatiemethode	Vaststelling zonder monstername Motivatie: Groot risico op structurele gevolgschade (lekschade, werking installatie,...)
Destructieve handeling voor identificatie	Nee

- Zorg voor een veilig beheer. Vermijd het beschadigen van het asbestmateriaal. Controleer de toestand jaarlijks op wijzigingen.

- Eenvoudige handelingen: mag via doe-het-zelf of door werknemer(s) met opleidingsattest eenvoudige handelingen
Wettelijk toegelaten indien het verwijderen mogelijk is zonder de asbesttoepassing te breken. Gebruik voldoende beschermingsmiddelen (handschoenen, FFP3 masker, ...) en informeer je op voorhand hoe je dit veilig kan verwijderen.

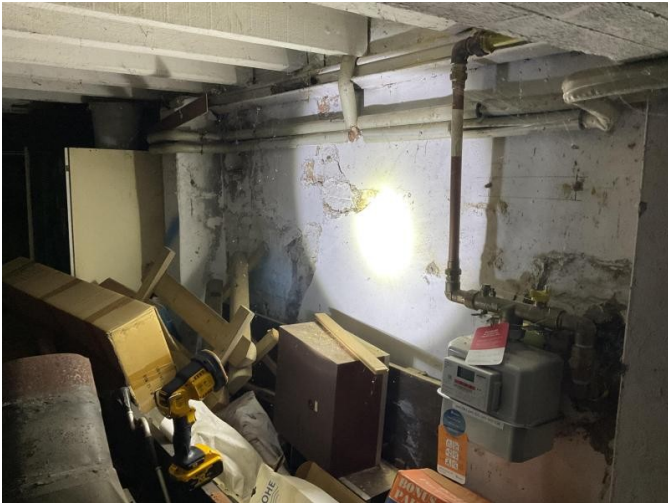
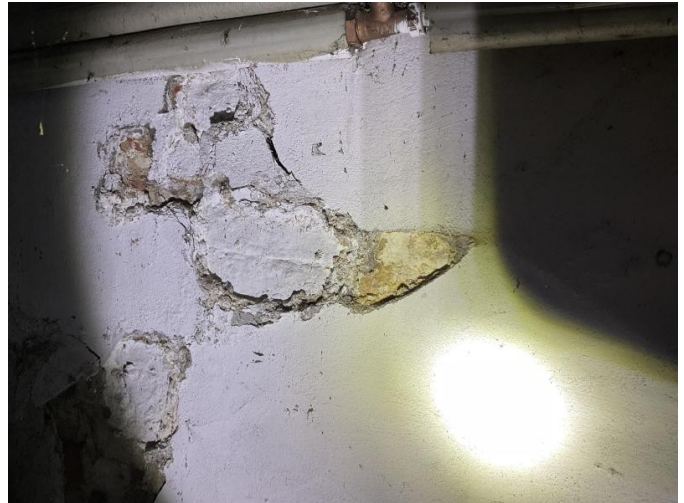
Fiche 5: Bezetting kelder

Geen asbest

#	Type	Referentie	Resultaat
5.1	Mengmonster	MM20240906-04	Geen asbest

Beschrijving	Bezetting kelder
Omgeving	Binnen
Primaire drager	Binnenwand
Bindmiddel van materiaal	Gips - kalk
Gebondenheid op basis van bindmiddel	Niet-hechtgebonden
Hoeveelheid (oppervlakte - dikte - aantal)	• 60,00 m ² - 1,00 cm - 1 stuk
Totaal volume	0,60 m ³
Identificatiemethode	Vaststelling met monstername
Destructieve handeling voor identificatie	Nee

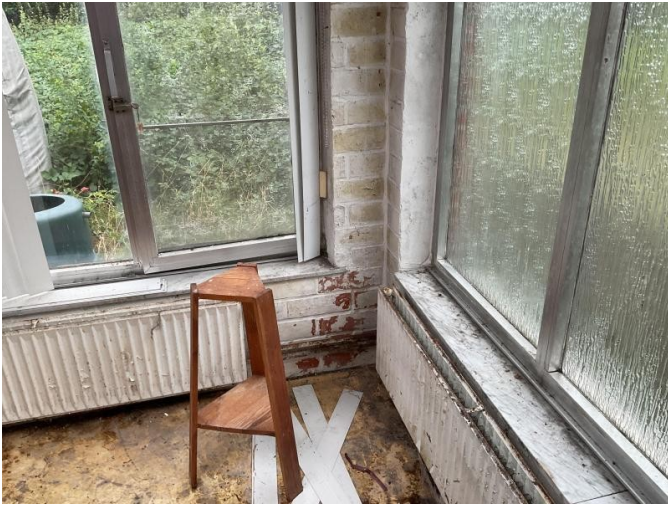
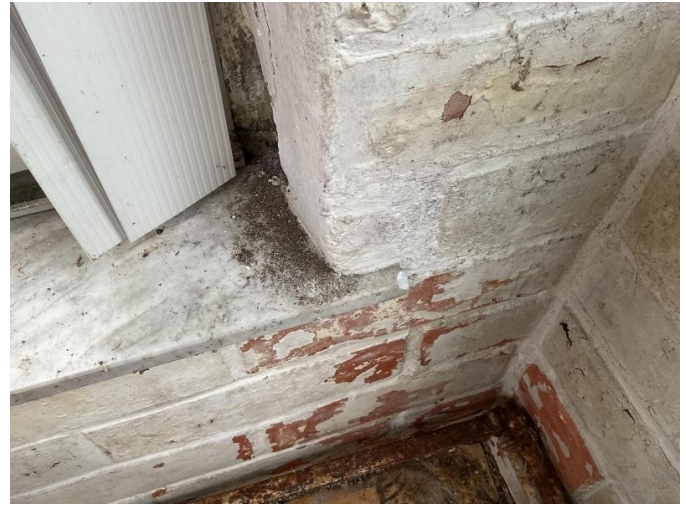
Fiche 6: Dorpel veranda

Geen asbest

#	Type	Referentie	Resultaat
6.1	Puntmonster	MM20240906-05	Geen asbest

Beschrijving	Dorpel veranda
Omgeving	Binnen
Primaire drager	Binnenwand
Bindmiddel van materiaal	Cement
Gebondenheid op basis van bindmiddel	Hecht
Hoeveelheid (oppervlakte - dikte - aantal)	• 2,00 m ² - 2,00 cm - 1 stuk
Totaal volume	0,04 m ³
Identificatiemethode	Vaststelling met monstername
Destructieve handeling voor identificatie	Nee

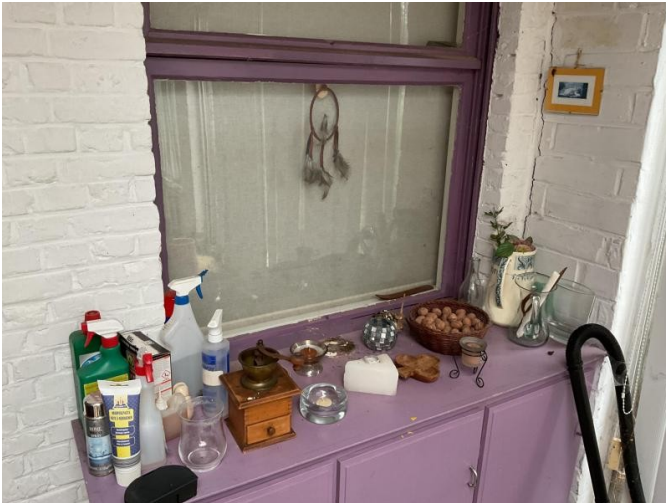
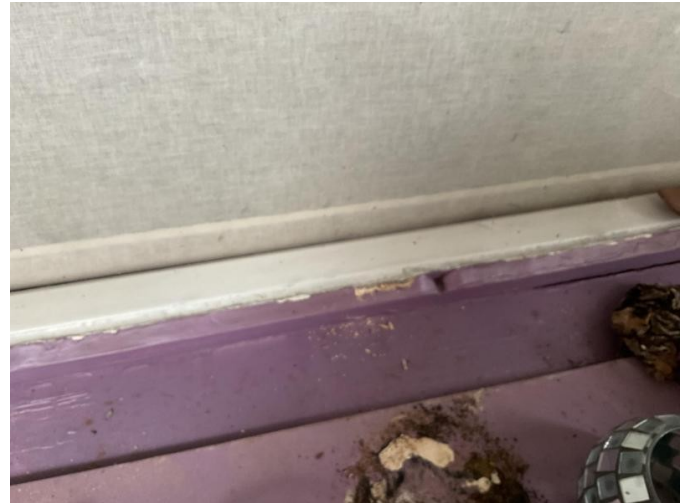
Fiche 7: Mastiek houten ramen

Geen asbest

#	Type	Referentie	Resultaat
7.1	Mengmonster	MM20240906-01	Geen asbest

Beschrijving	Mastiek houten ramen
Omgeving	Binnen
Primaire drager	Wandopening verticaal (raam, deur, ...)
Bindmiddel van materiaal	Kitten, mastiek, pasta
Gebondenheid op basis van bindmiddel	Hecht
Hoeveelheid (gewicht - aantal)	<ul style="list-style-type: none">• 2,00 kg - 1 stuk
Totaal gewicht	2,00 kg
Identificatiemethode	Vaststelling met monstername
Destructieve handeling voor identificatie	Nee

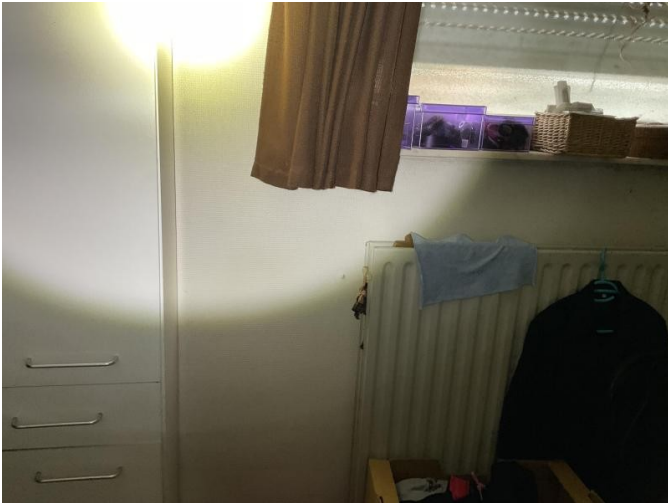
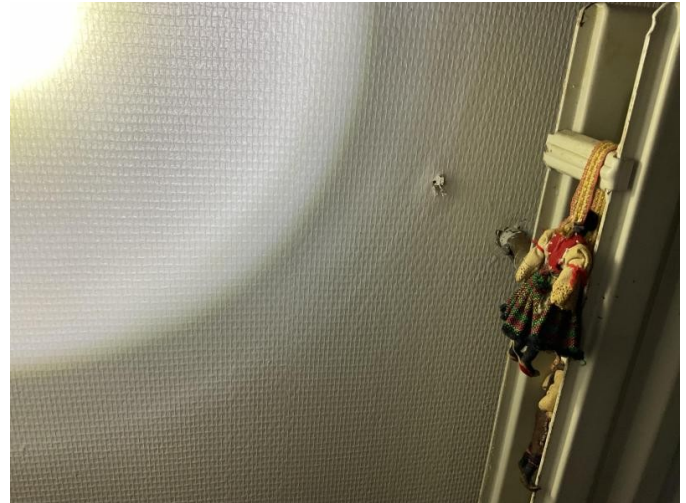
Fiche 8: Bezetting badkamer

Geen asbest

#	Type	Referentie	Resultaat
8.1	Mengmonster	MM20240906-07	Geen asbest

Beschrijving	Bezetting badkamer
Omgeving	Binnen
Primaire drager	Binnenwand
Bindmiddel van materiaal	Gips - kalk
Gebondenheid op basis van bindmiddel	Niet-hechtgebonden
Hoeveelheid (oppervlakte - dikte - aantal)	• 24,00 m ² - 1,00 cm - 1 stuk
Totaal volume	0,24 m ³
Identificatiemethode	Vaststelling met monstername
Destructieve handeling voor identificatie	Nee
Opmerking	helft tegels, helft bezetting

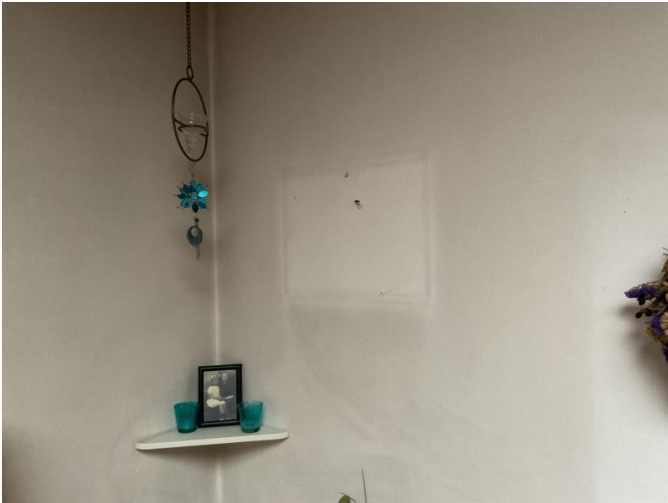
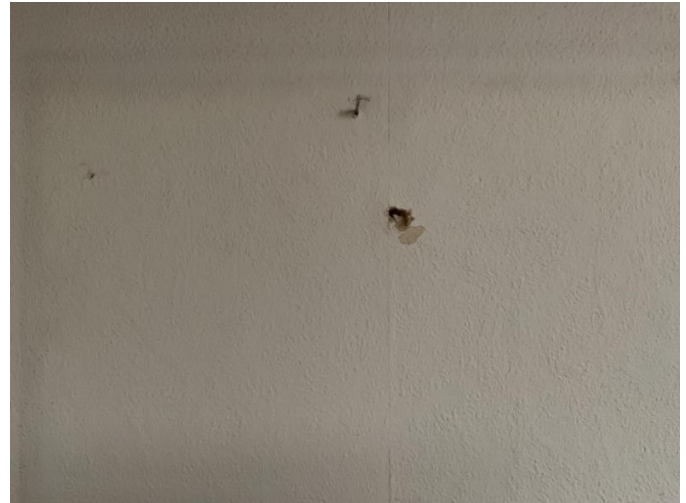
Fiche 9: Bezetting woonkamer

Geen asbest

#	Type	Referentie	Resultaat
9.1	Mengmonster	MM20240906-03	Geen asbest

Beschrijving	Bezetting woonkamer
Omgeving	Binnen
Primaire drager	Binnenwand
Bindmiddel van materiaal	Gips - kalk
Gebondenheid op basis van bindmiddel	Niet-hechtgebonden
Hoeveelheid (oppervlakte - dikte - aantal)	• 375,00 m ² - 1,00 cm - 1 stuk
Totaal volume	3,75 m ³
Identificatiemethode	Vaststelling met monsternamen
Destructieve handeling voor identificatie	Nee

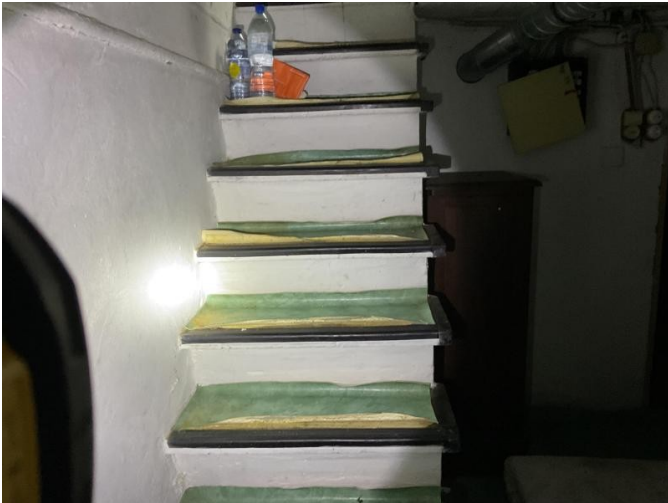
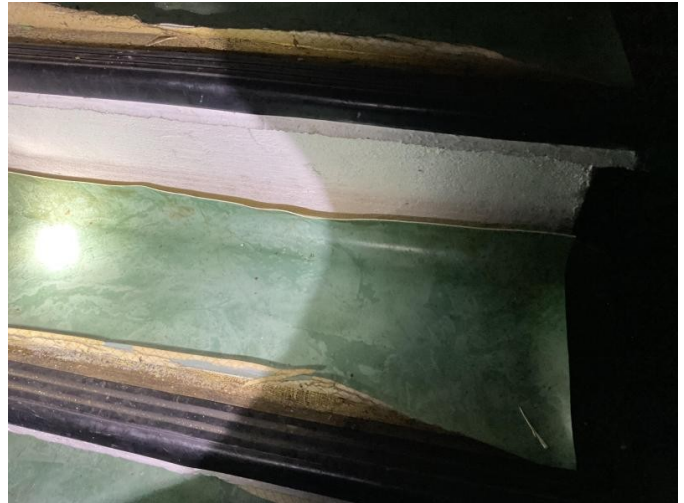
Geen asbest

#	Type	Referentie	Resultaat
10.1	Mengmonster	MM20240906-06	Geen asbest

Beschrijving	Vloerbedekking en traptreden
Omgeving	Binnen
Primaire drager	Vaste trap, vaste ladder
Bindmiddel van materiaal	Karton - papier - viltachtig
Gebondenheid op basis van bindmiddel	Niet-hechtgebonden
Hoeveelheid (oppervlakte - aantal)	• 12,00 m ² - 1 stuk
Totale oppervlakte	12,00 m ²
Identificatiemethode	Vaststelling met monsternamen
Destructieve handeling voor identificatie	Nee
