# Asbestinventarisatetest

Sint Antoniusstraat 7, 2300 Turnhout

Attestnummer : 20250614-000045.000

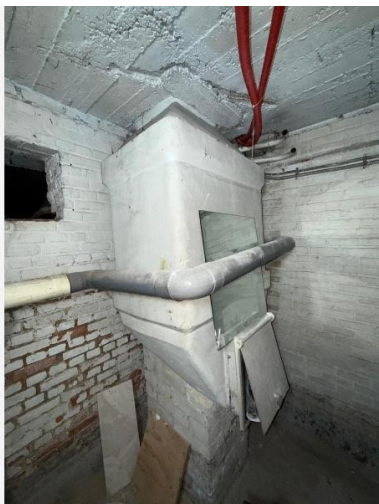
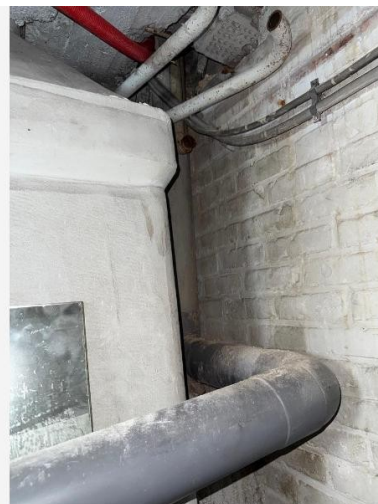
Eindbeoordeling materiaalrisico	Verhoogd materiaalrisico en/of verhoogde kans op vezelvrijgave
---------------------------------	--

Gebondenheid	Categorie 1: hechtgebonden in oorsprong
Asbestsoort (vezeltype)	Crocidoliet aanwezig
Asbestconcentratie	Laag (< 50%)
Afschermingsgraad van het gehele materiaal	Geheel of deels (ook) vrij aan de binnenlucht
Toestand van het materiaal	Licht beschadigd, licht verweerd. Intact calciumsilicaatmateriaal of categorie III 'gebondenheid'

Beschrijving	Afvalkokeropvang
Omgeving	Binnen
Primaire drager	Vloer
Asbestmateriaal	Bak, reservoir, kuip, bloembak
Bindmiddel van asbestmateriaal	Cement
Gebondenheid op basis van bindmiddel	Hecht
Hoeveelheid (gewicht - aantal)	<ul style="list-style-type: none"><li>• 100,00 kg - 1 stuk</li></ul>
Totaal gewicht	100,00 kg
Eenvoudig bereikbaar	Ja
Bevestigingswijze	<ul style="list-style-type: none"><li>• Verlijmd, ingegoten, versmeerd</li></ul>
Identificatiemethode	Vaststelling zonder monstername
Destructieve handeling voor identificatie	Nee
Opmerking	Het gewicht is niet evident om te bepalen.

Verwijderen

- Zorg voor een veilig beheer. Vermijd het beschadigen van het asbestmateriaal. Controleer de toestand jaarlijks op wijzigingen.
- Scherm in afwachting van verwijdering het asbestmateriaal af van luchtstromingen en verstoring: bijvoorbeeld door het te verpakken, te fixeren, af te dekken, signalisatie - afbakening aan te brengen, ...
- Verwijder dit asbestmateriaal zo snel mogelijk. Volg de toestand goed op.
- Voer bijkomende staalname(s) uit.

- Eenvoudige handelingen: enkel door erkend asbestverwijderaar  
Gezien de omvang van de toepassing wordt aangeraden een erkende asbestverwijderaar in te schakelen. In tegenstelling tot de afvalkoker zelf, die structureel door het gebouw loopt, lijkt de opvangbak onderaan eenvoudiger te demonteren. Neem contact op met een erkend deskundige voor een correcte beoordeling en verwijdering.

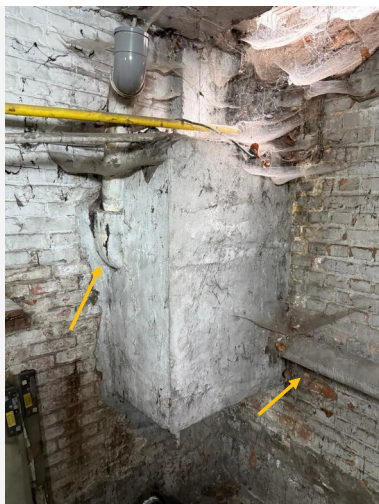
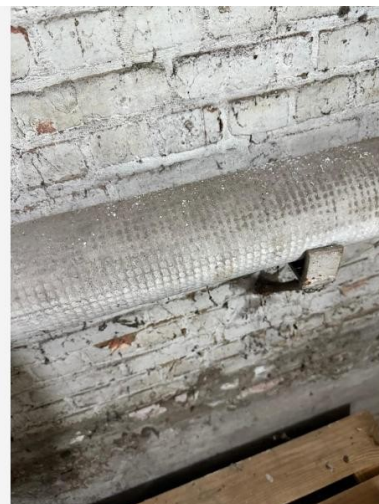
Eindbeoordeling materiaalrisico	Verhoogd materiaalrisico en/of verhoogde kans op vezelvrijgave
---------------------------------	--

Gebondenheid	Categorie 1: hechtgebonden in oorsprong
Asbestsoort (vezeltype)	Crocidoliet aanwezig
Asbestconcentratie	Laag (< 50%)
Afschermingsgraad van het gehele materiaal	Geheel of deels (ook) vrij aan de binnenlucht
Toestand van het materiaal	Licht beschadigd, licht verweerd. Intact calciumsilicaatmateriaal of categorie III 'gebondenheid'

Beschrijving	Asbestcementbuis - binnen
Omgeving	Binnen
Primaire drager	HVAC infrastructuur en uitrusting
Asbestmateriaal	Buis, koker, leiding, pijp, doorvoer
Bindmiddel van asbestmateriaal	Cement
Gebondenheid op basis van bindmiddel	Hecht
Hoeveelheid (lengte - omtrek - dikte - aantal)	<ul style="list-style-type: none"><li>• 5,00 m - 40,00 cm - 3,00 cm - 1 stuk</li></ul>
Totaal volume	0,06 m <sup>3</sup>
Eenvoudig bereikbaar	Ja
Bevestigingswijze	<ul style="list-style-type: none"><li>• Verlijmd, ingegoten, versmeerd</li></ul>
Identificatiemethode	Vaststelling zonder monsternamen
Destructieve handeling voor identificatie	Nee

Verwijderen

- Zorg voor een veilig beheer. Vermijd het beschadigen van het asbestmateriaal. Controleer de toestand jaarlijks op wijzigingen.
- Voer bijkomende staalname(s) uit.

- Eenvoudige handelingen: mag via doe-het-zelf of door werknemer(s) met opleidingsattest eenvoudige handelingen  
Asbestcement binnentoepassingen die nog in een goede staat verkeren mogen zelf verwijderd worden, mits de nodige veiligheidsmaatregelen worden getroffen en de toepassing niet wordt beschadigd tijdens de verwijderingswerken.
- Eenvoudige handelingen: enkel door erkend asbestverwijderaar  
Er wordt aangeraden om een erkende verwijderaar in te schakelen, aangezien het een asbestcement binnentoepassing betreft.

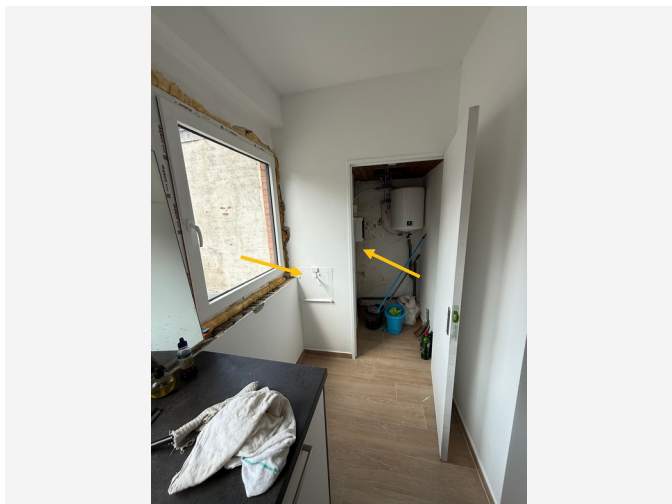
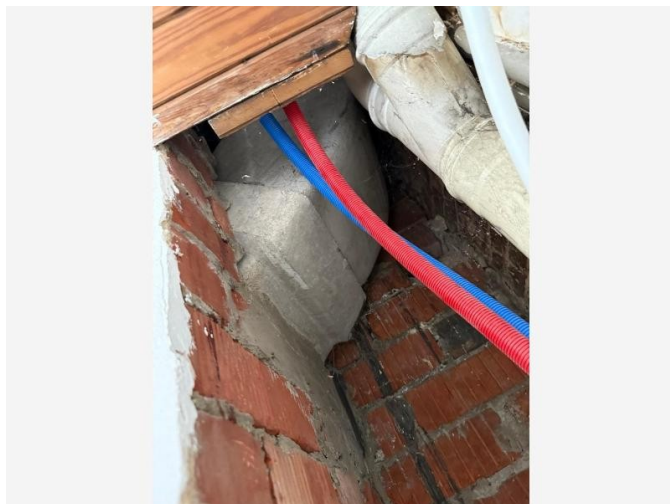
Eindbeoordeling materiaalrisico	Verhoogd materiaalrisico en/of verhoogde kans op vezelvrijgave
---------------------------------	--

Gebondenheid	Categorie 1: hechtgebonden in oorsprong
Asbestsoort (vezeltype)	Crocidoliet aanwezig
Asbestconcentratie	Laag (< 50%)
Afschermingsgraad van het gehele materiaal	Geheel of deels (ook) vrij aan de binnenlucht
Toestand van het materiaal	Licht beschadigd, licht verweerd. Intact calciumsilicaatmateriaal of categorie III 'gebondenheid'

<b>Beschrijving</b>	Afvalkoker
<b>Omgeving</b>	Grenst aan binnen- en buitenlucht
<b>Primaire drager</b>	Schacht-koker (technisch)
<b>Asbestmateriaal</b>	Buis, koker, leiding, pijp, doorvoer
<b>Bindmiddel van asbestmateriaal</b>	Cement
<b>Gebondenheid op basis van bindmiddel</b>	Hecht
<b>Hoeveelheid (lengte - omtrek - dikte - aantal)</b>	<ul style="list-style-type: none"><li>• 15,00 m - 100,00 cm - 5,00 cm - 1 stuk</li></ul>
<b>Totaal volume</b>	0,75 m <sup>3</sup>
<b>Eenvoudig bereikbaar</b>	Nee <ul style="list-style-type: none"><li>• Verwijdering tast de bouwkundige integriteit aan.</li></ul>
<b>Bevestigingswijze</b>	<ul style="list-style-type: none"><li>• Verlijmd, ingegoten, versmeerd</li></ul>
<b>Identificatiemethode</b>	Vaststelling zonder monsternamen
<b>Destructieve handeling voor identificatie</b>	Nee
<b>Opmerking</b>	De afvalkoker loopt van de tweede verdieping tot in de kelder. Op het terras van de tweede verdieping is een klep zichtbaar. Op elke tussenliggende verdieping bevindt zich op dezelfde locatie een vergelijkbare klep, waarmee toegang tot de afvalkoker mogelijk is.

Maatregelen nemen

- Zorg voor een veilig beheer. Vermijd het beschadigen van het asbestmateriaal. Controleer de toestand jaarlijks op wijzigingen.
- Scherm in afwachting van verwijdering het asbestmateriaal af van luchtstromingen en verstoring: bijvoorbeeld door het te verpakken, te fixeren, af te dekken, signalisatie - afbakening aan te brengen, ...
- Verwijder dit asbestmateriaal zo snel mogelijk. Volg de toestand goed op.
- Voer bijkomende staalname(s) uit.

- Eenvoudige handelingen: enkel door erkend asbestverwijderaar  
De verwijdering van deze toepassing dient te worden uitgevoerd door een ervaren en erkende deskundige. Aangezien de afvalkoker doorheen het gebouw loopt en structureel geïntegreerd is, is demontage niet vanzelfsprekend en vereist dit een zorgvuldige aanpak.

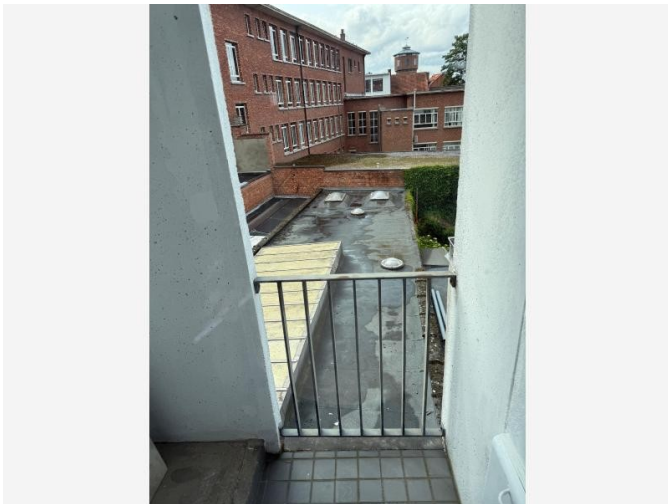
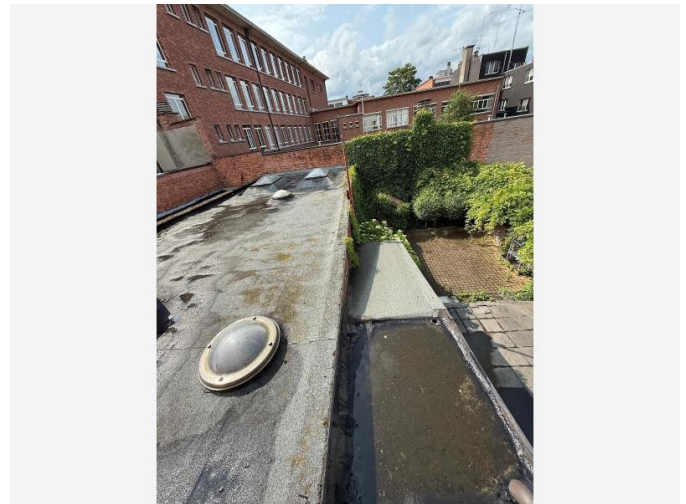
Eindbeoordeling materiaalrisico	Laag materiaalrisico en/of verlaagde kans op vezelvrijgave
---------------------------------	--

Gebondenheid	Categorie 1: hechtgebonden in oorsprong
Asbestsoort (vezeltype)	Alleen chrysotiel
Asbestconcentratie	Laag (< 50%)
Afschermingsgraad van het gehele materiaal	Geheel of deels vrij aan de buitenlucht
Toestand van het materiaal	Licht beschadigd, licht verweerd. Intact calciumsilicaatmateriaal of categorie III 'gebondenheid'

Beschrijving	Roofing
Omgeving	Buiten
Primaire drager	Infrastructuur hemelwater (opvang en afvoer)
Asbestmateriaal	Dak- en gevelbekleding - Roofing
Bindmiddel van asbestmateriaal	Bitumen (roofing, teer, asfalt)
Gebondenheid op basis van bindmiddel	Hecht
Hoeveelheid (oppervlakte - aantal)	<ul style="list-style-type: none"> <li>• 85,00 m<sup>2</sup> - 1 stuk</li> </ul>
Totale oppervlakte	85,00 m <sup>2</sup>
Eenvoudig bereikbaar	Ja
Bevestigingswijze	<ul style="list-style-type: none"> <li>• Verlijmd, ingegoten, versmeerd</li> </ul>
Identificatiemethode	<p>Vaststelling zonder monstername</p> <p>Motivatie: Groot risico op structurele gevolgschade (lekschade, werking installatie,...)</p>
Destructieve handeling voor identificatie	Nee
Opmerking	Er was geen monstername mogelijk, aangezien dit aanleiding zou kunnen geven tot eventuele structurele schade (bv. lekschade). Voor aanvang van renovatiewerken wordt er aangeraden om de toepassing te laten analyseren.

Zorgvuldig beheren

- Zorg voor een veilig beheer. Vermijd het beschadigen van het asbestmateriaal. Controleer de toestand jaarlijks op wijzigingen.
- Voer bijkomende staalname(s) uit.

- Eenvoudige handelingen: mag via doe-het-zelf of door werknemer(s) met opleidingsattest eenvoudige handelingen  
Hechtgebonden buitentoepassingen mogen zelf verwijderd worden, mits geen beschadiging van de toepassing en contaminatie van de omgeving kan gegarandeerd worden. Alle maatregelen opgenomen in de wetgeving (Vlarem en codex Welzijn op het Werk) moeten strikt nageleefd worden.
- Eenvoudige handelingen: enkel door erkend asbestverwijderaar  
Aangezien het niet altijd mogelijk is om een roofing laag te verwijderen zonder schade te berokken, wordt er in dat geval aangeraden om een erkende verwijderaar in te schakelen.

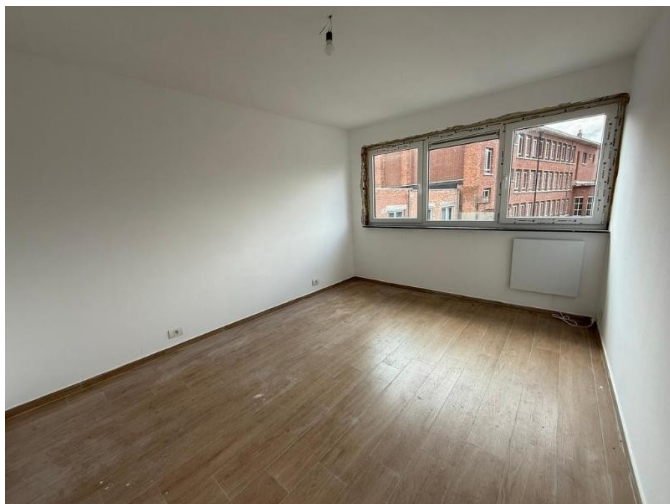
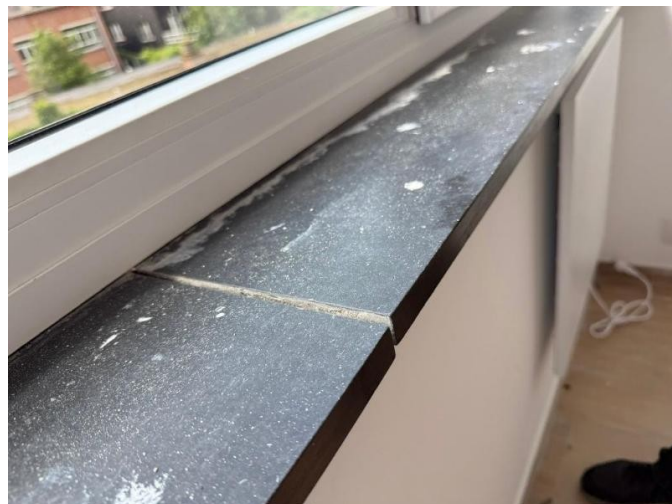
Eindbeoordeling materiaalisico	Laag materiaalisico en/of verlaagde kans op vezelvrijgave
--------------------------------	---

Gebondenheid	Categorie 1: hechtgebonden in oorsprong
Asbestsoort (vezeltype)	Alleen chrysotiel
Asbestconcentratie	Laag (< 50%)
Afschermingsgraad van het gehele materiaal	Geheel of deels (ook) vrij aan de binnenlucht
Toestand van het materiaal	Licht beschadigd, licht verweerd. Intact calciumsilicaatmateriaal of categorie III 'gebondenheid'

Beschrijving	Massal - vensterbank
Omgeving	Binnen
Primaire drager	Wandopening verticaal (raam, deur, ...)
Asbestmateriaal	Plaat, paneel, tablet - Type Massal
Bindmiddel van asbestmateriaal	Cement
Gebondenheid op basis van bindmiddel	Hecht
Hoeveelheid (oppervlakte - dikte - aantal)	<ul style="list-style-type: none"><li>• 0,20 m<sup>2</sup> - 3,00 cm - 1 stuk</li></ul>
Totaal volume	0,006 m <sup>3</sup>
Eenvoudig bereikbaar	Ja
Bevestigingswijze	<ul style="list-style-type: none"><li>• Verlijmd, ingegoten, versmeerd</li></ul>
Identificatiemethode	Vaststelling zonder monsternamen
Destructieve handeling voor identificatie	Nee

Zorgvuldig beheren

- Zorg voor een veilig beheer. Vermijd het beschadigen van het asbestmateriaal. Controleer de toestand jaarlijks op wijzigingen.
- Voer bijkomende staalname(s) uit.

- Eenvoudige handelingen: mag via doe-het-zelf of door werknemer(s) met opleidingsattest eenvoudige handelingen  
De toepassing is in principe gemakkelijk te verwijderen zonder enige beschadigingen te brengen. Mits een goede voorbereiding en de nodige veiligheidsmaatregelen kan het tablet verwijderd worden door errond te werken (bv. kapwerken rond de dorpels).
- Eenvoudige handelingen: enkel door erkend asbestverwijderaar  
Indien het toch niet mogelijk zou zijn om de dorpels te verwijderen zonder deze te beschadigen, wordt er aangeraden om een erkende verwijderaar in te schakelen.

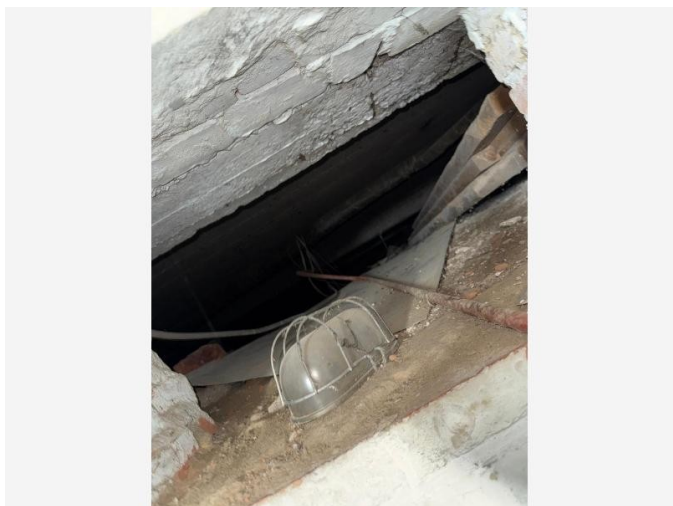
**Reden:** Hoogte < 1,50 m

**Uitleg van de asbestdeskundige:** Ruimtes met een hoogte lager dan 1,50 m vormen een permanente onderzoeksbeperking volgens het inspectieprotocol. De kruipkelder werd bijgevolg niet onderzocht.

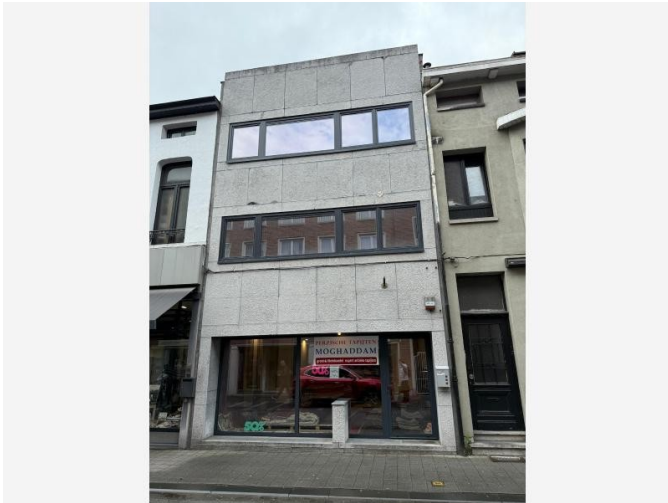
Vermoedelijk is het platte dak van het hoofdbouw afgewerkt met een roofing laag. Dit kon echter niet geïnspecteerd worden binnen de grenzen van het niet-destructieve onderzoek. Er wordt aangeraden om bij een volgende renovatiewerken het dak te controleren naar de aanwezigheid van een roofing laag. Indien aanwezig, is dit asbestverdacht en wordt er aangeraden om deze te laten analyseren. Opgelet op eventuele onderliggende lagen.

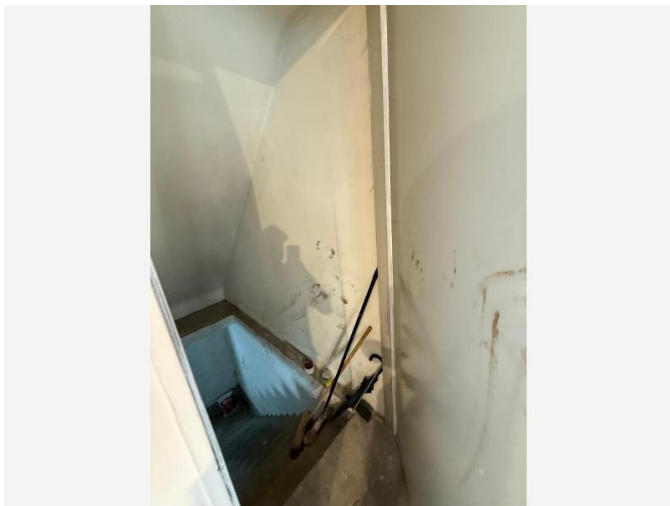
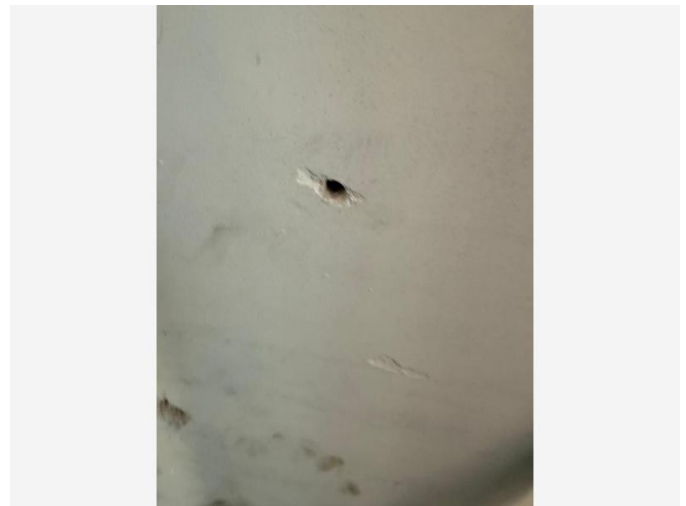
Geen asbest

#	Type	Referentie	Resultaat
10.1	Mengmonster	070625003	Geen asbest

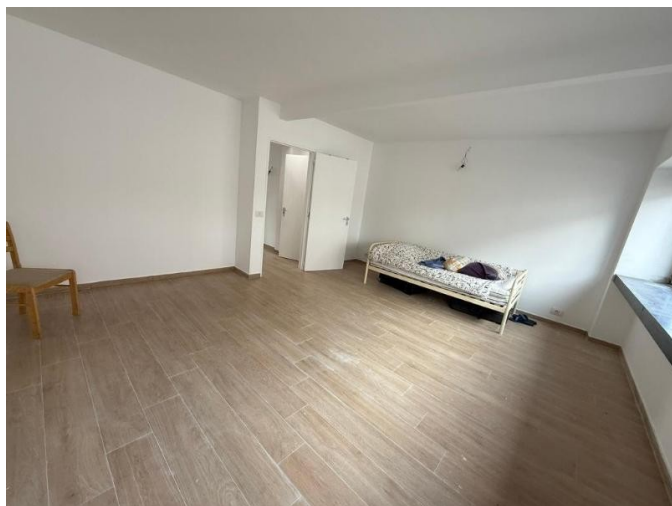
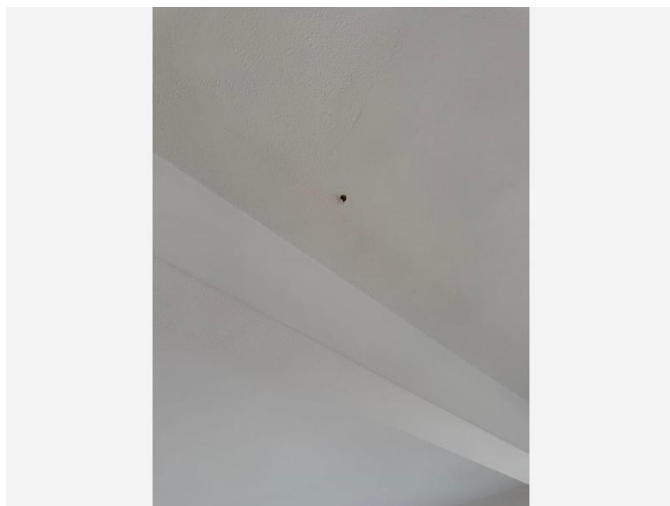
# Fiche 11: Pleisterwerk plafond - woning (V1 & V2)

Geen asbest

#	Type	Referentie	Resultaat
11.1	Mengmonster	070625002	Geen asbest

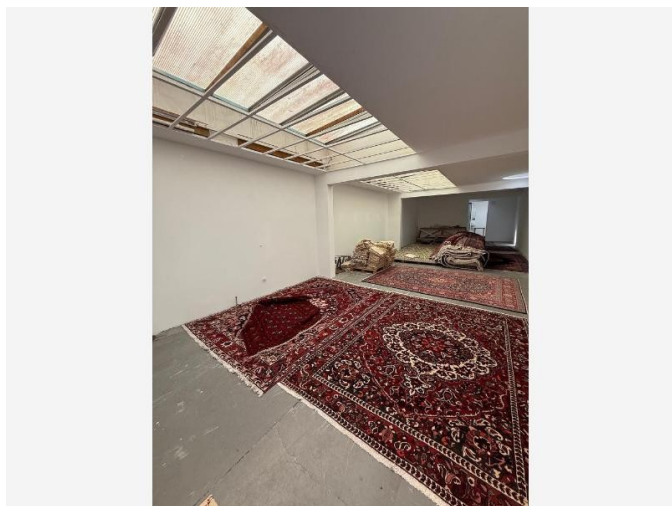
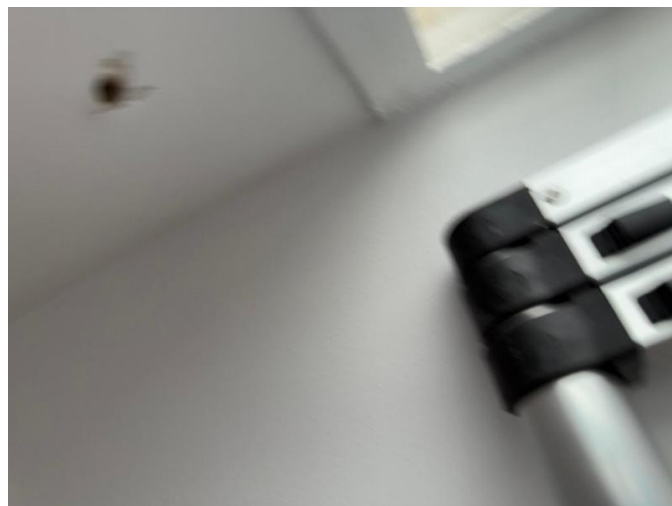
Geen asbest

#	Type	Referentie	Resultaat
12.1	Mengmonster	070625004	Geen asbest

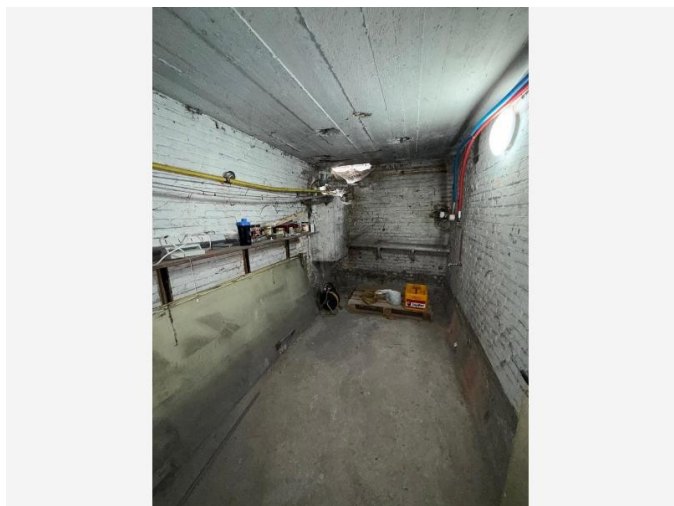
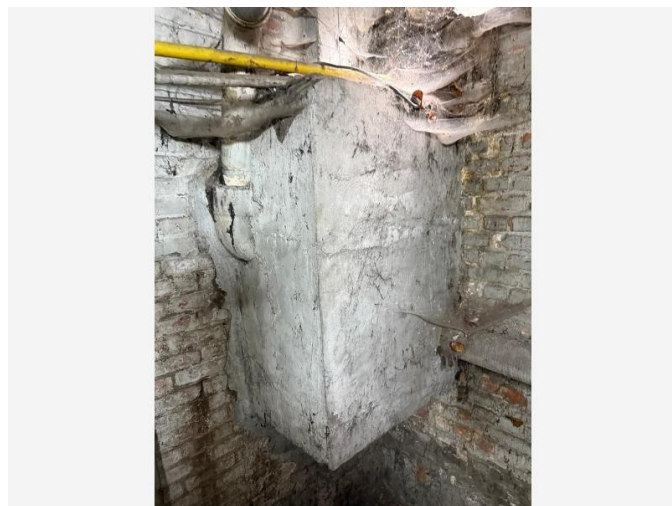
Geen asbest

#	Type	Referentie	Resultaat
13.1	Puntmonster	070625005	Geen asbest

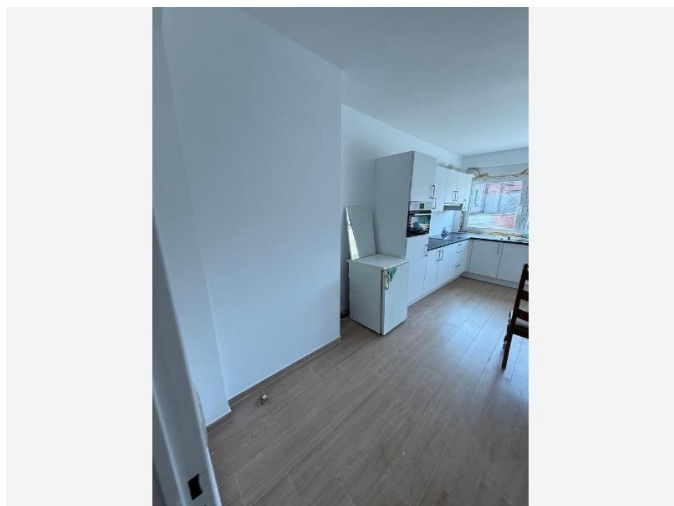
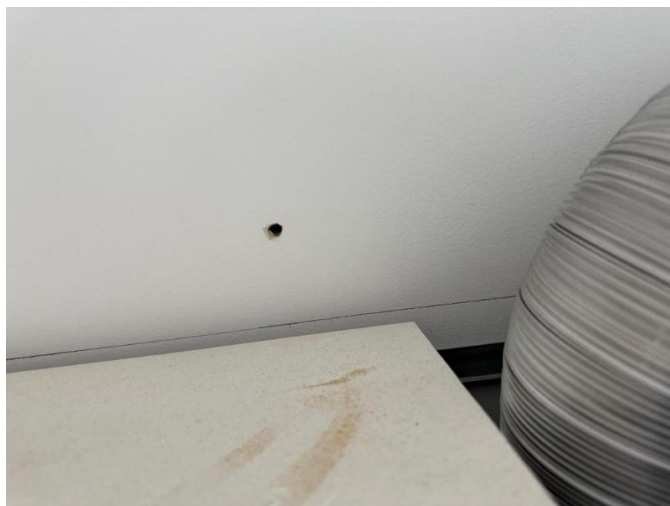
Geen asbest

#	Type	Referentie	Resultaat
14.1	Mengmonster	070625001	Geen asbest
