# Asbestinventarisatetest

Vremdesteenweg 82, 2160 Wommelgem

Attestnummer : 20260611-000074.000

Uitgegeven op : 11.06.2026

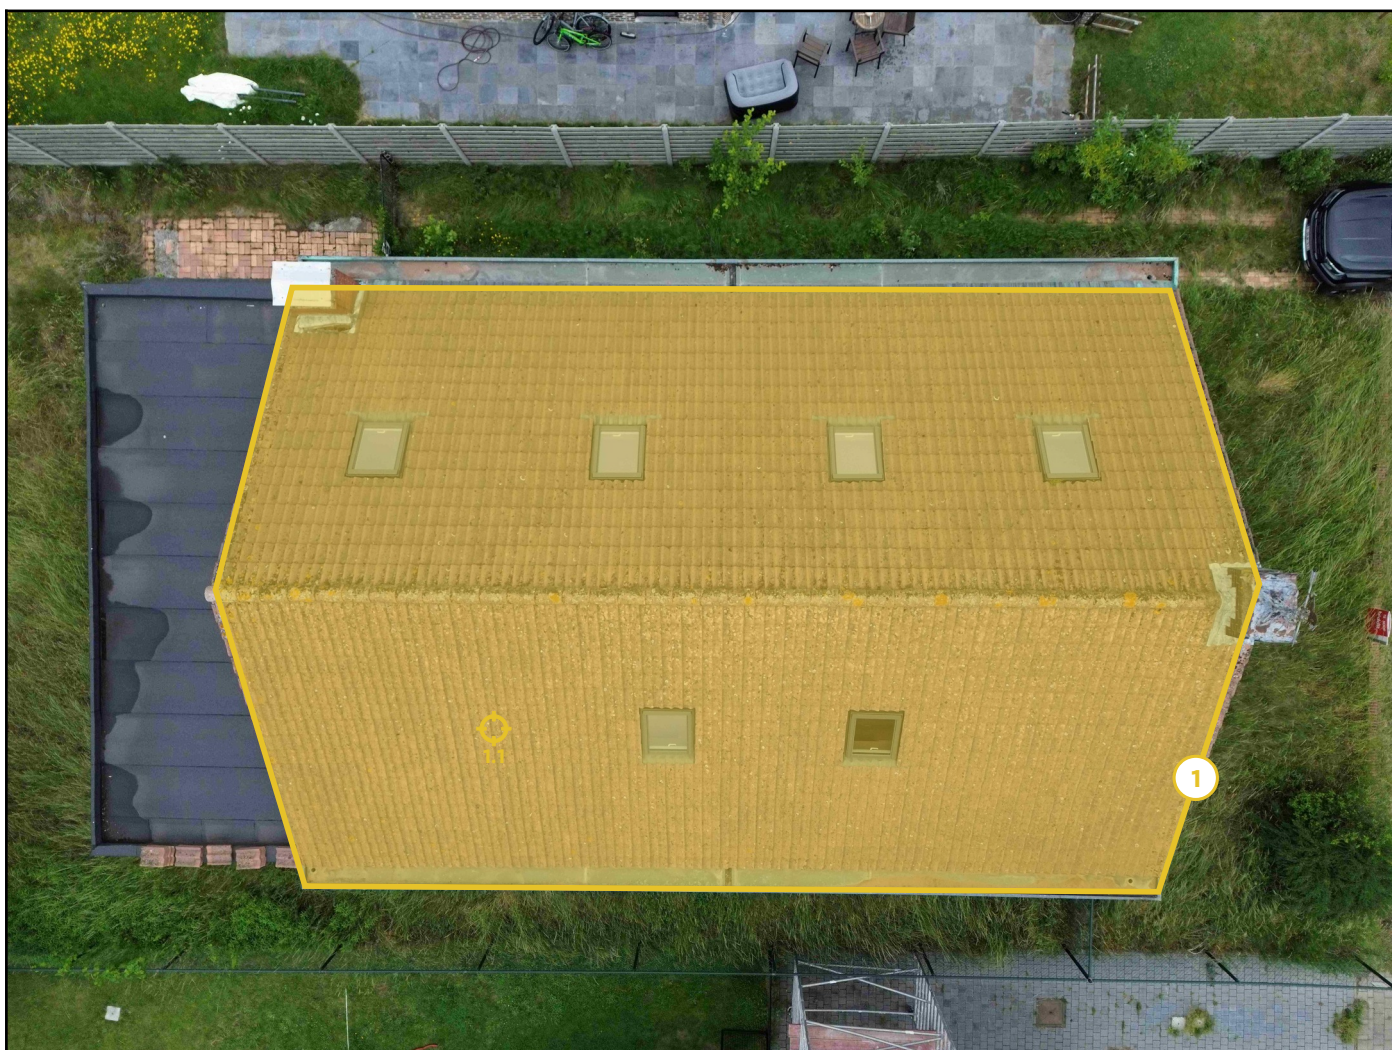
## Plan 1.4: zadeldak

Beschrijving	Type	Actie
1. onderdak zadeldak	Asbestmateriaal	Zorgvuldig beheren
1.1 Code: 5	Puntmonster	-

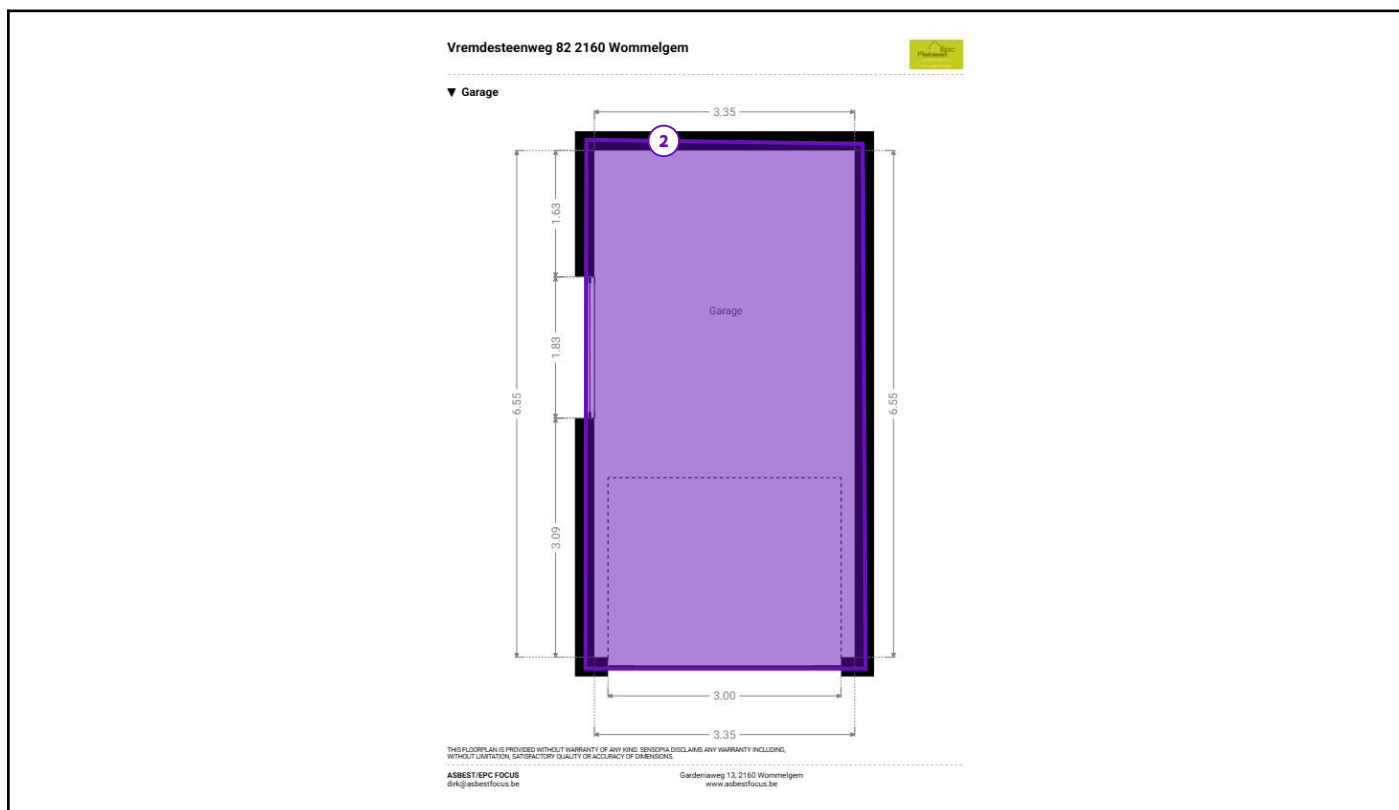
## Plan 2.1: plan garage

Beschrijving	Type	Actie
2. garage	Beperking	-

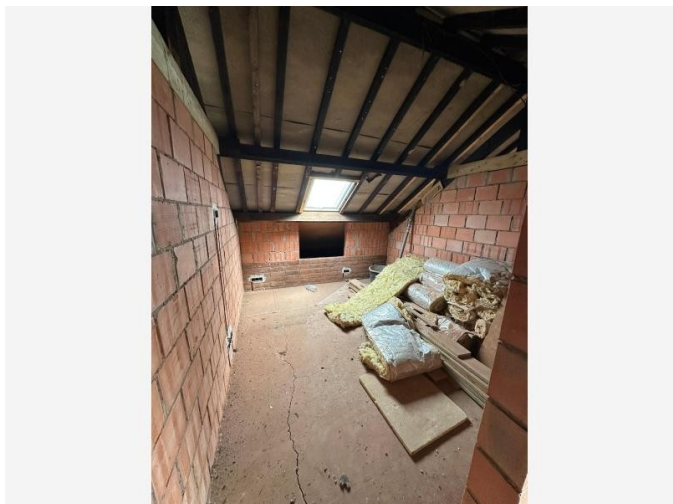
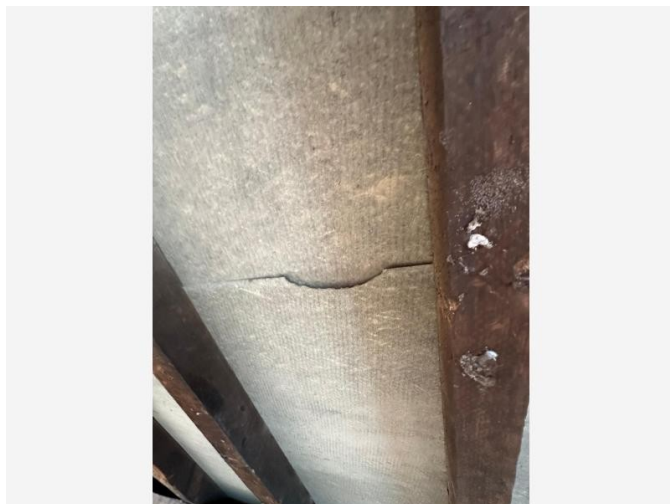
Het asbestmateriaal valt onder de mijlpaal van 2040.

Eindbeoordeling materiaalrisico	Laag materiaalrisico en/of verlaagde kans op vezelvrijgave
---------------------------------	--

Gebondenheid	Categorie 1: hechtgebonden in oorsprong
Asbestsoort (vezeltype)	Alleen chrysotiel aanwezig
Asbestconcentratie	Laag (< 50%)
Afschermingsgraad van het gehele materiaal	Geheel of deels vrij aan binnenluchtstromen
Toestand van het materiaal	Licht beschadigd, licht verweerd. Intacte calciumsilicaatplaat of materiaal met categorie 3-gebondenheid

#	Type	Referentie	Resultaat
1.1	Puntmonster	5	Chrysotiel

Beschrijving	onderdak zadeldak
Omgeving	Binnen
Primaire drager	Schuin dak
Asbestmateriaal	Plaat, paneel, tablet - Type Menuiserie
Bindmiddel van asbestmateriaal	Cement
Gebondenheid op basis van bindmiddel	Hecht
Hoeveelheid (oppervlakte - dikte - aantal)	• 174,00 m <sup>2</sup> - 0,50 cm - 1 stuk
Totaal volume	0,87 m <sup>3</sup>
Eenvoudig bereikbaar	Ja
Bevestigingswijze	• Geschroefd
Identificatiemethode	Een monstername door de asbestdeskundige met laboanalyse door een asbestlabo.
Destructieve handeling voor identificatie	Nee
Opmerking	Oppervlakte en dikte zijn indicatief. de opgegeven hoeveelheden mogen niet gebruikt worden als maatstaf van heffing). Bevat 2%-5% chrysotiel.

- Verwijder dit asbestmateriaal zo snel mogelijk. Volg de toestand goed op.

- Eenvoudige handelingen: enkel door erkend asbestverwijderaar  
Het verwijderen van asbesthoudende gevelbedekking is een delicate taak die moet worden uitgevoerd door professionals met ervaring in asbestverwijdering. Asbestvezels zijn zeer gevaarlijk als ze worden ingeademd en kunnen ernstige gezondheidsproblemen veroorzaken, waaronder longkanker en mesothelioom.

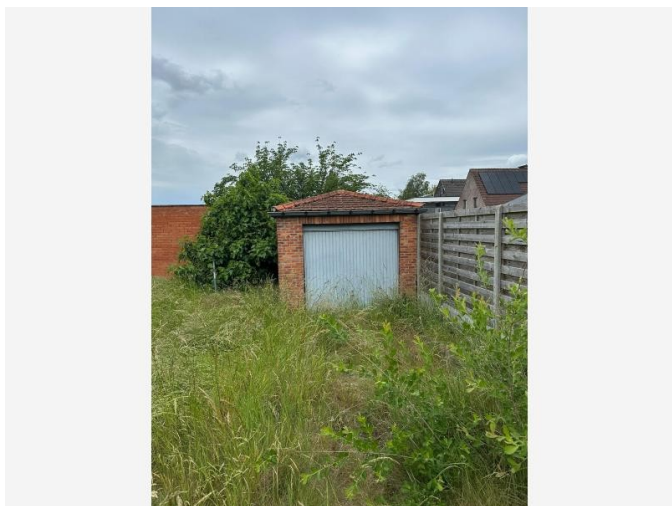
**Reden:** Slotvaste toegangspoort, -deur of -luik

**Uitleg van de asbestdeskundige:** De garagepoort was op slot en geen sleutel beschikbaar.

Maw de garage kon binnen niet geïnspecteerd worden.

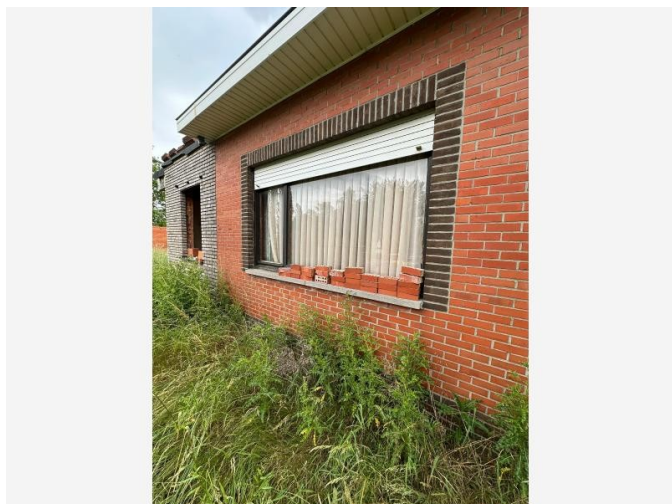
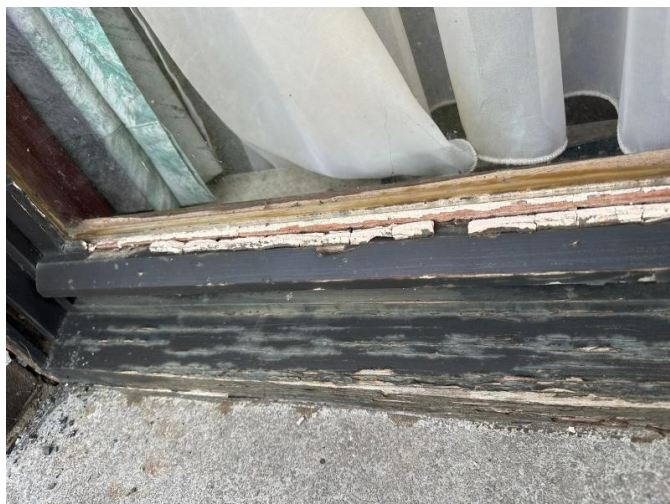
## Fiche 3: Mastiek ramen

Geen asbest

#	Type	Referentie	Resultaat
3.1	Puntmonster	3	Geen asbest

<b>Beschrijving</b>	Mastiek ramen
<b>Omgeving</b>	Buiten
<b>Primaire drager</b>	Wandopening verticaal (raam, deur, ...)
<b>Bindmiddel van materiaal</b>	Kitten, mastiek, pasta
<b>Gebondenheid op basis van bindmiddel</b>	Hecht
<b>Hoeveelheid (gewicht - aantal)</b>	<ul style="list-style-type: none"><li>• 5,00 kg - 1 stuk</li></ul>
<b>Totaal gewicht</b>	5,00 kg
<b>Identificatiemethode</b>	Een monstername door de asbestdeskundige met laboanalyse door een asbestlabo.
<b>Destructieve handeling voor identificatie</b>	Nee
<b>Opmerking</b>	<p>gewicht is indicatief. (de opgegeven hoeveelheden mogen niet gebruikt worden als maatstaf van heffing).</p> <p>De afdichtingskit tussen raamprofiel-glas is bemonsterd aan de linkergevel</p>

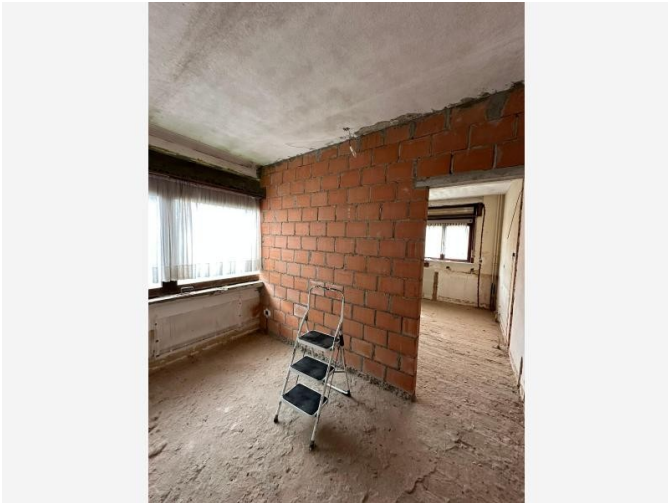
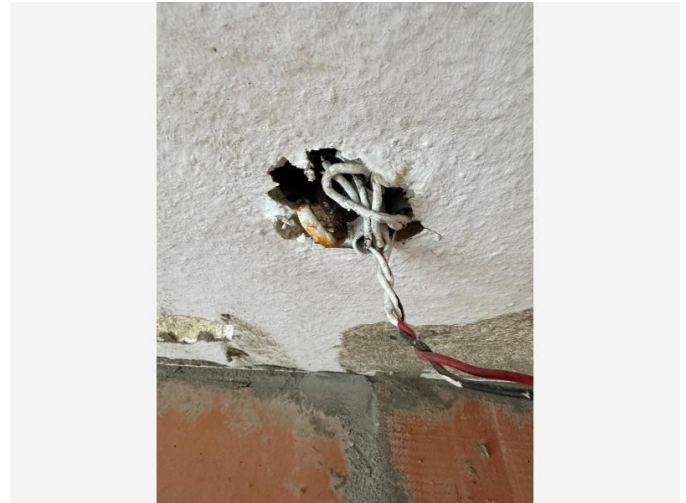
## Fiche 4: pleisterwerk plafond

Geen asbest

#	Type	Referentie	Resultaat
4.1	Mengmonster	2	Geen asbest

<b>Beschrijving</b>	pleisterwerk plafond
<b>Omgeving</b>	Binnen
<b>Primaire drager</b>	Plafond
<b>Bindmiddel van materiaal</b>	Gips - kalk
<b>Gebondenheid op basis van bindmiddel</b>	Niet-hechtgebonden
<b>Hoeveelheid (oppervlakte - dikte - aantal)</b>	• 142,00 m <sup>2</sup> - 1,00 cm - 1 stuk
<b>Totaal volume</b>	1,42 m <sup>3</sup>
<b>Identificatiemethode</b>	Een monstername door de asbestdeskundige met laboanalyse door een asbestlabo.
<b>Destructieve handeling voor identificatie</b>	Nee
<b>Opmerking</b>	oppervlakte en dikte zijn indicatief. (de opgegeven hoeveelheden mogen niet gebruikt worden als maatstaf van heffing).  plafondpleister bemonsterd in woonkamer, slaapkame vooraan, hal, slaapkamer linkergevel

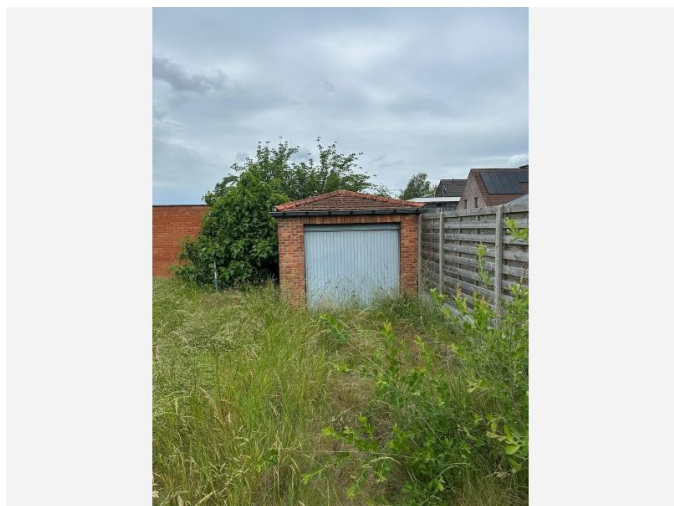
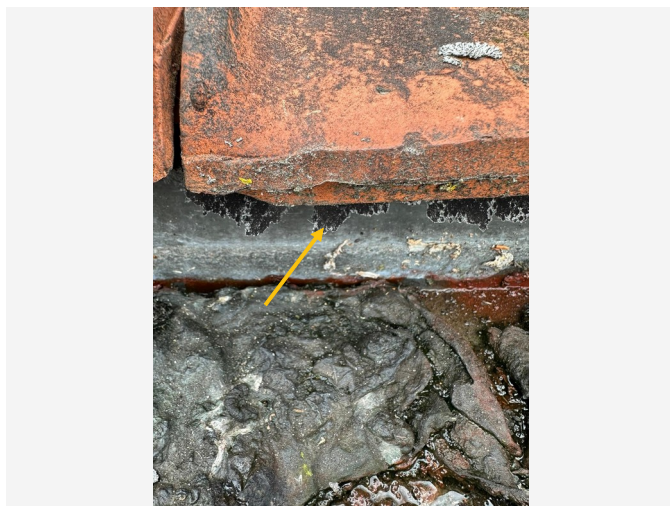
## Fiche 5: Onderdak garage

Geen asbest

#	Type	Referentie	Resultaat
5.1	Puntmonster	7	Geen asbest

<b>Beschrijving</b>	Onderdak garage
<b>Omgeving</b>	Binnen
<b>Primaire drager</b>	Schuin dak
<b>Bindmiddel van materiaal</b>	Karton - papier - viltachtig
<b>Gebondenheid op basis van bindmiddel</b>	Niet-hechtgebonden
<b>Hoeveelheid (gewicht - aantal)</b>	<ul style="list-style-type: none"><li>• 5,00 kg - 1 stuk</li></ul>
<b>Totaal gewicht</b>	5,00 kg
<b>Identificatiemethode</b>	Een monstername door de asbestdeskundige met laboanalyse door een asbestlabo.
<b>Destructieve handeling voor identificatie</b>	Nee
<b>Opmerking</b>	gewicht is indicatief. (de opgegeven hoeveelheden mogen niet gebruikt worden als maatstaf van heffing).

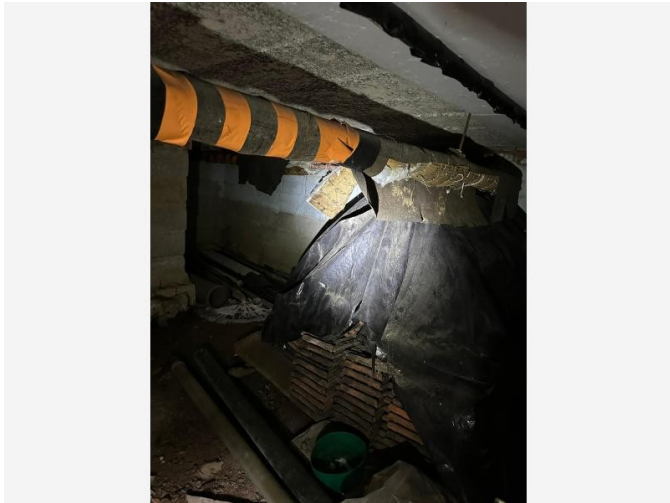
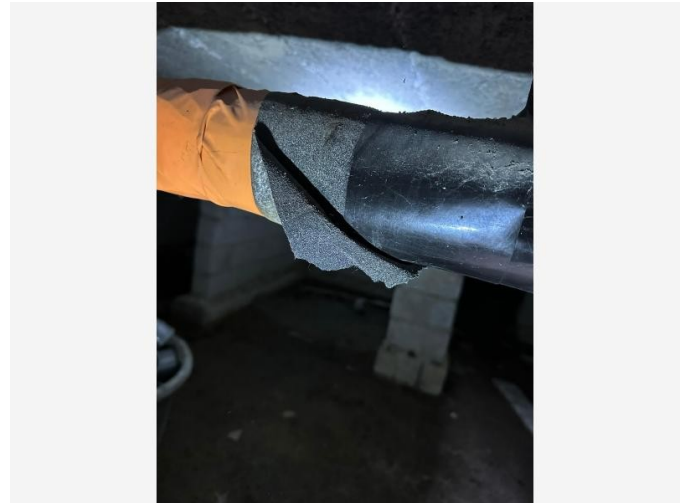
Geen asbest

#	Type	Referentie	Resultaat
6.1	Puntmonster	4	Geen asbest

<b>Beschrijving</b>	bitumen aan HVAC leidingen kelder
<b>Omgeving</b>	Binnen
<b>Primaire drager</b>	Sanitaire infrastructuur en uitrusting (toe- en afvoer)
<b>Bindmiddel van materiaal</b>	Bitumen (roofing, teer, asfalt)
<b>Gebondenheid op basis van bindmiddel</b>	Hecht
<b>Hoeveelheid (oppervlakte - aantal)</b>	• 7,00 m <sup>2</sup> - 1 stuk
<b>Totale oppervlakte</b>	7,00 m <sup>2</sup>
<b>Identificatiemethode</b>	Een monstername door de asbestdeskundige met laboanalyse door een asbestlabo.
<b>Destructieve handeling voor identificatie</b>	Nee
<b>Opmerking</b>	oppervlakte is indicatief (de opgegeven hoeveelheden mogen niet gebruikt worden als maatstaf van heffing).  De bitumenwikkel beschermt de minerale wol rond de HVAC leidingen.

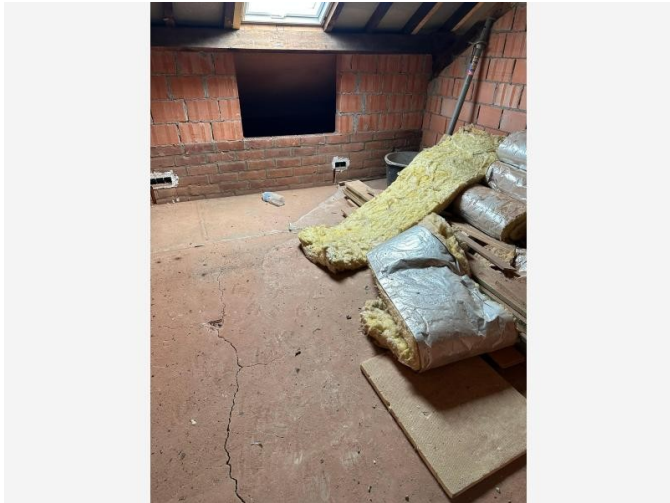
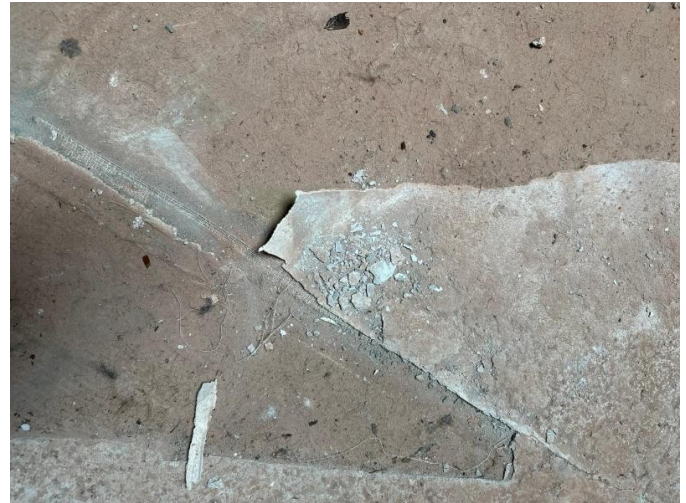
## Fiche 7: rest vloerzeil 1e verdieping

Geen asbest

#	Type	Referentie	Resultaat
7.1	Puntmonster	6	Geen asbest

<b>Beschrijving</b>	rest vloerzeil 1e verdieping
<b>Omgeving</b>	Binnen
<b>Primaire drager</b>	Vloer
<b>Bindmiddel van materiaal</b>	Kunststof of -hars
<b>Gebondenheid op basis van bindmiddel</b>	Hecht
<b>Hoeveelheid (oppervlakte - aantal)</b>	• 8,00 m <sup>2</sup> - 1 stuk
<b>Totale oppervlakte</b>	8,00 m <sup>2</sup>
<b>Identificatiemethode</b>	Een monstername door de asbestdeskundige met laboanalyse door een asbestlabo.
<b>Destructieve handeling voor identificatie</b>	Nee
<b>Opmerking</b>	oppervlakte is indicatief. (de opgegeven hoeveelheden mogen niet gebruikt worden als maatstaf van heffing).

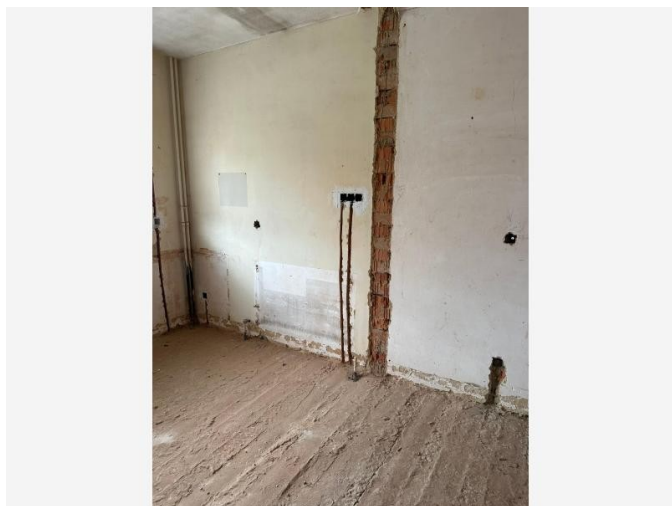
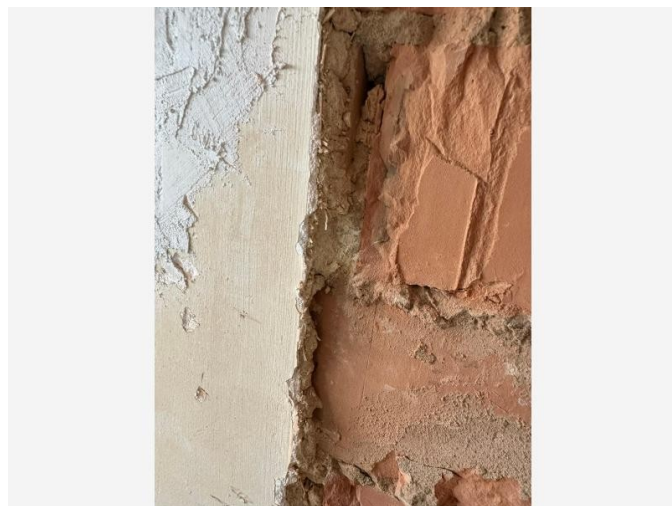
Geen asbest

#	Type	Referentie	Resultaat
8.1	Mengmonster	1	Geen asbest

<b>Beschrijving</b>	pleisterwerk wanden
<b>Omgeving</b>	Binnen
<b>Primaire drager</b>	Binnenwand
<b>Bindmiddel van materiaal</b>	Gips - kalk
<b>Gebondenheid op basis van bindmiddel</b>	Niet-hechtgebonden
<b>Hoeveelheid (oppervlakte - dikte - aantal)</b>	• 80,00 m <sup>2</sup> - 1,00 cm - 1 stuk
<b>Totaal volume</b>	0,80 m <sup>3</sup>
<b>Identificatiemethode</b>	Een monstername door de asbestdeskundige met laboanalyse door een asbestlabo.
<b>Destructieve handeling voor identificatie</b>	Nee
<b>Opmerking</b>	<p>Oppervlakte en dikte zijn indicatief. (de opgegeven hoeveelheden mogen niet gebruikt worden als maatstaf van heffing).</p> <p>Muurpleister bemonsterd in de woonkamer, slaapkamer, hal, slaapkamer. Er zijn geen natte ruimten aanwezig daar de renovatie nog volop aan de gang is.</p>

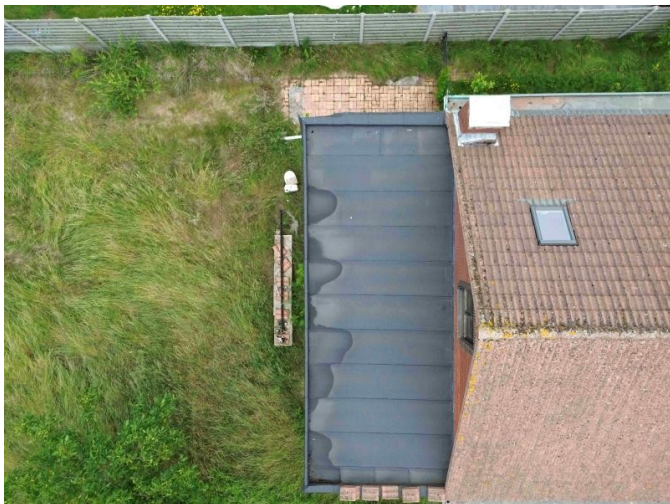
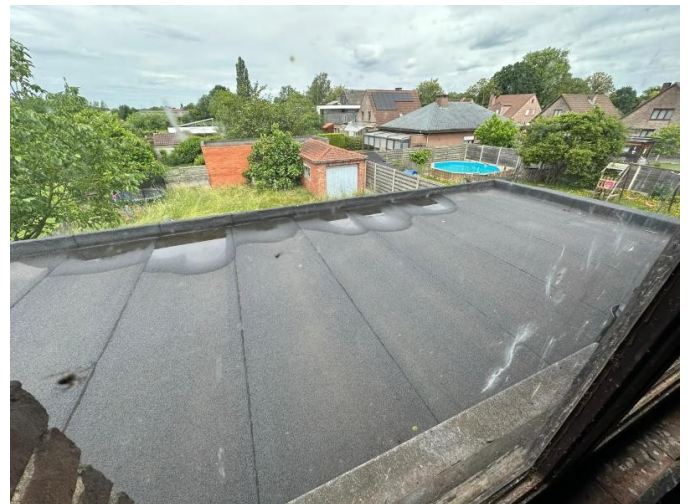
## Fiche 9: dakbedekking

Beschrijving	Notitie	Terug te vinden op plannen
Fiche 9: dakbedekking	de dakbedekking van zowel de woning als de garage bestaat uit dakpannen.  de dakbedekking van de uitbouw aan de achtergevel is nieuw gelegd in 2023.	-
Fiche 10: Rookgaskanalen	-	-
