# Asbestinventarisatetest

Hof ter Lo 7/57, 2140 Antwerpen

Attestnummer : 20240919-000165.000

Uitgegeven op : 19.09.2024

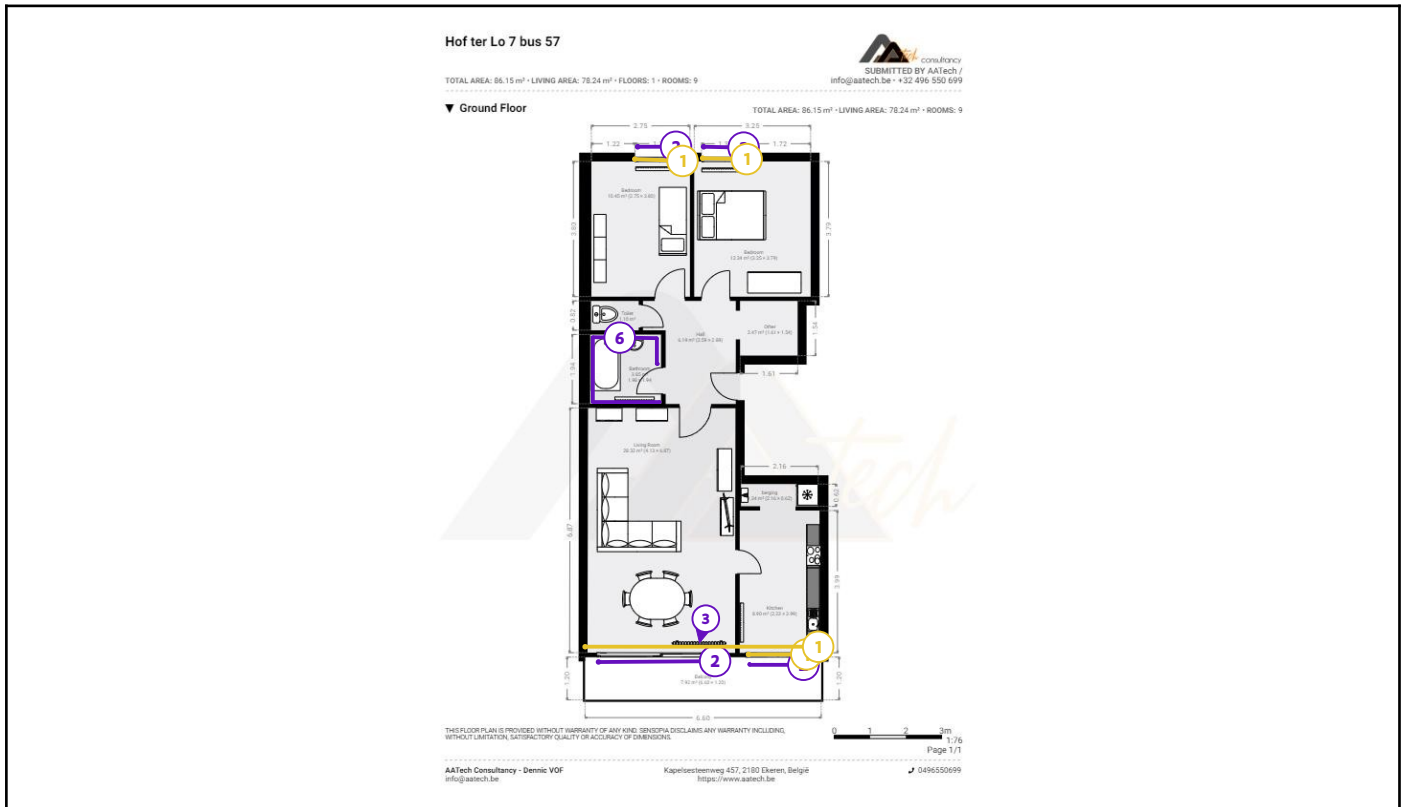
# Plan 1.3: grondplan materialen

Beschrijving	Type	Actie
1. glassal panelen	Asbestmateriaal	Zorgvuldig beheren
2. Alu schrijnwerk	Advies	-
3. radiator	Advies	-
6. Lijm faiencetegels	Advies	-

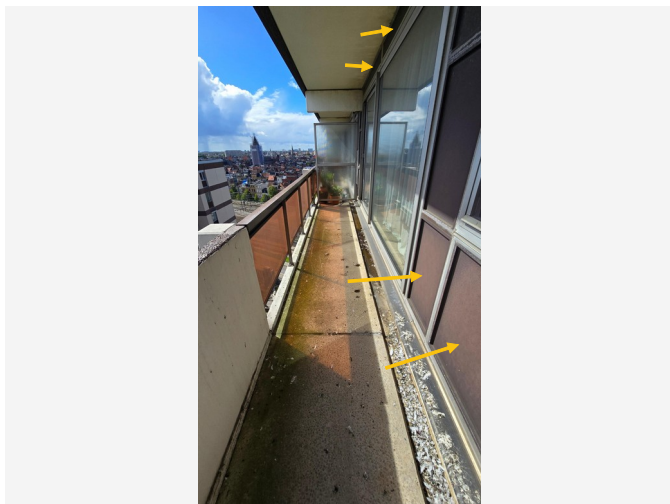
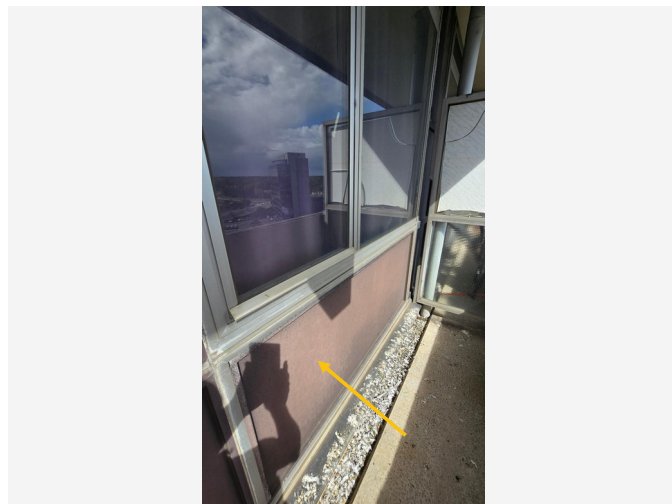
Het asbestmateriaal valt onder de mijlpaal van 2040.

Zorgvuldig beheren

Eindbeoordeling materiaalrisico	Laag materiaalrisico en/of verlaagde kans op vezelvrijgave
---------------------------------	--

Gebondenheid	Categorie 1: hechtgebonden in oorsprong
Asbestsoort (vezeltype)	Crocidoliet aanwezig
Asbestconcentratie	Laag (< 50%)
Afschermingsgraad van het gehele materiaal	Geheel of deels (ook) vrij aan de binnenlucht
Toestand van het materiaal	Onbeschadigd, niet verweerd

Beschrijving	glassal panelen
Omgeving	Grenst aan binnen- en buitenlucht
Primaire drager	Wandopening verticaal (raam, deur, ...)
Asbestmateriaal	Plaat, paneel, tablet - Geëmailleerd, type Glasal
Bindmiddel van asbestmateriaal	Cement
Gebondenheid op basis van bindmiddel	Hecht
Hoeveelheid (oppervlakte - dikte - aantal)	<ul style="list-style-type: none"><li>• 0,75 m<sup>2</sup> - 1,00 cm - 2 stuks</li><li>• 1,20 m<sup>2</sup> - 1,00 cm - 1 stuk</li><li>• 1,80 m<sup>2</sup> - 1,00 cm - 1 stuk</li></ul>
Totaal volume	0,045 m <sup>3</sup>
Eenvoudig bereikbaar	Ja
Bevestigingswijze	<ul style="list-style-type: none"><li>• Geklemd</li><li>• Verlijmd, ingegoten, versmeerd</li></ul>
Identificatiemethode	Vaststelling zonder monsternamen
Destructieve handeling voor identificatie	Nee
Opmerking	Inzet glassal panelen onder in de ramen van beide slaapkamers en van de keuken. Ook boven de ramen aan de kant van het balkon zijn dergelijke panelen gebruikt. Het materiaal werd niet bemonsterd om geen lekschade te veroorzaken. Dmv niet-destructief onderzoek kon niet met 100% zekerheid worden vastgesteld of het hier om asbesthoudend materiaal gaat. Bij vervanging is het aangewezen dit eerst te laten onderzoeken.

- Zorg voor een veilig beheer. Vermijd het beschadigen van het asbestmateriaal. Controleer de toestand jaarlijks op wijzigingen.
- Scherm in afwachting van verwijdering het asbestmateriaal af van luchtstromingen en verstoring: bijvoorbeeld door het te verpakken, te fixeren, af te dekken, signalisatie - afbakening aan te brengen, ...
- Zorg voor een veilig beheer en verwijder dit asbestmateriaal wanneer het bij werken eenvoudig bereikbaar wordt. Controleer de toestand jaarlijks op wijzigingen.
- Verwijder dit asbestmateriaal zo snel mogelijk. Volg de toestand goed op.

- Eenvoudige handelingen: mag via doe-het-zelf of door werknemer(s) met opleidingsattest eenvoudige handelingen hechtgebonden materiaal in goede, onbeschadigde staat mag dmv deze methodiek worden verwijderd. Gebruik geschikte PBM's, materiaal natmaken of fixeren, materiaal niet beschadigen, verwijderen en dubbel verpakt in geschikte asbestafvalzakken afvoeren volgens richtlijnen OVAM. Meer info: <https://www.vlaanderen.be/asbest>

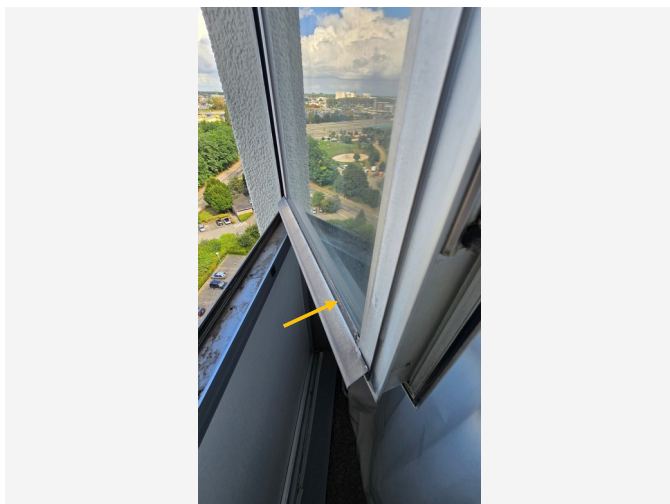
Het alu schrijnwerk is voorzien van siliconen en er werd visueel geen mastiek vastgesteld. Dmv NDO kon niet worden waargenomen/geïnspecteerd of onder de siliconen nog mastiek aanwezig zou kunnen zijn.

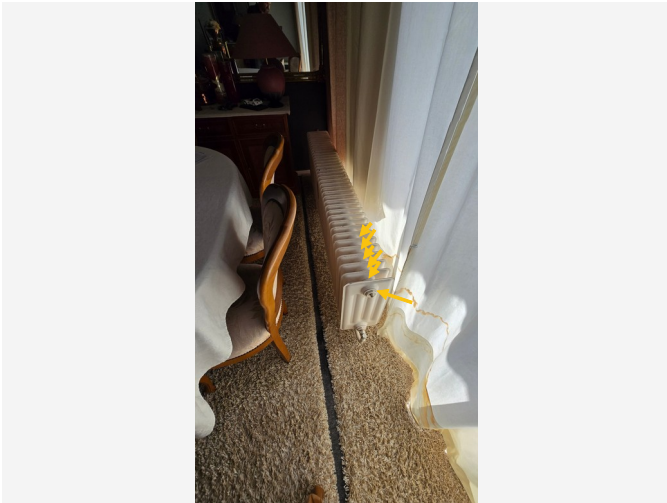
In gekoppelde (geschroefd) radiatoren werden vroeger vaak asbesthoudende pakkingen gebruikt. Dmv NDO kon niet worden waargenomen/geïnspecteerd of hier ook dergelijke pakkingen werden gebruikt. Alvorens te verwijderen/vervangen is het aangewezen dit te laten onderzoeken. Het betreft enkel de radiator in de woonkamer. Alle andere radiatoren zijn niet-asbestverdacht. De gebruikte radiatorknoppen zijn ook niet-asbestverdacht (hard PVC, geen bakeliet)

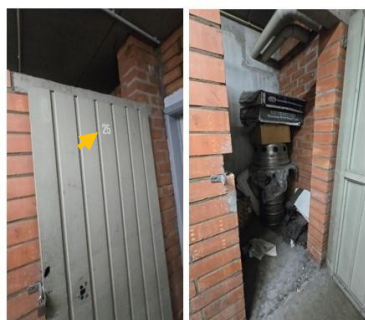
in kelderberging nr 25 werden geen asbestverdachte materialen aangetroffen. De afvoerbuizen (gem. delen) zijn PVC buizen

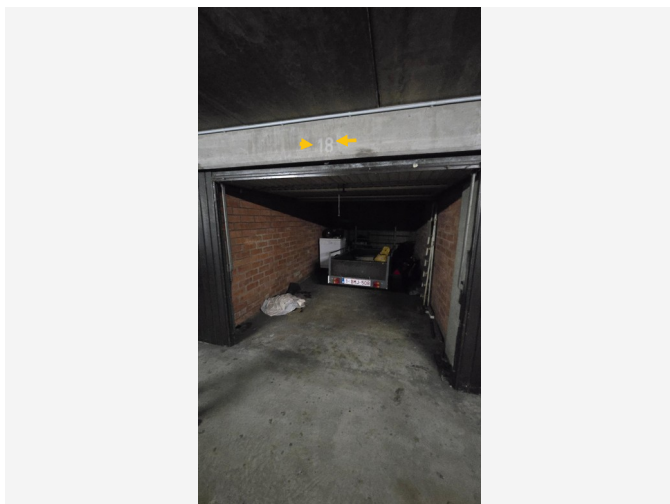
in garage nr 18 werden geen asbestverdachte materialen aangetroffen

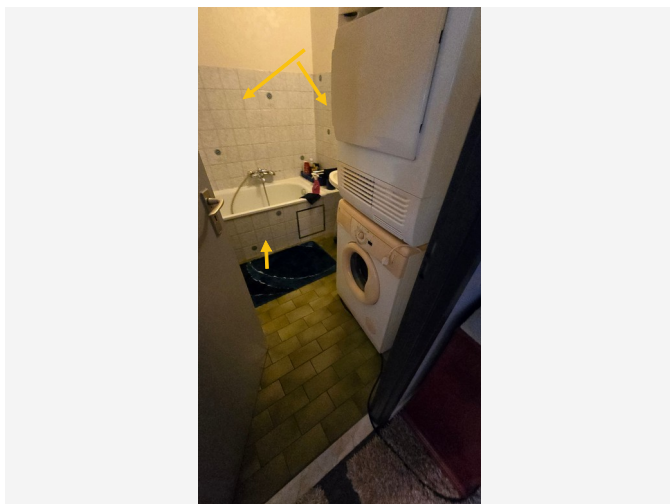
De lijm waarmee faiencetegels vroeger werden bevestigd, bevatte vaak asbest. Alvorens deze te verwijderen/vervangen, is het aangewezen deze te laten onderzoeken om de aanwezigheid van asbest te kunnen vaststellen, al dan niet uit te sluiten. Faiencetegels werden aangetroffen in de badkamer.

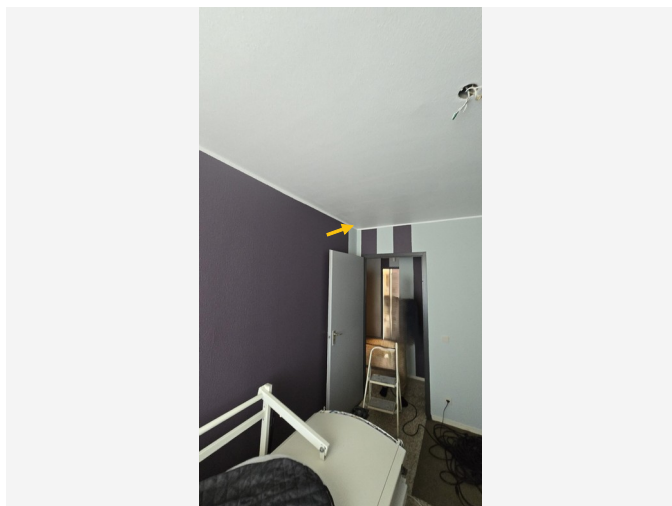
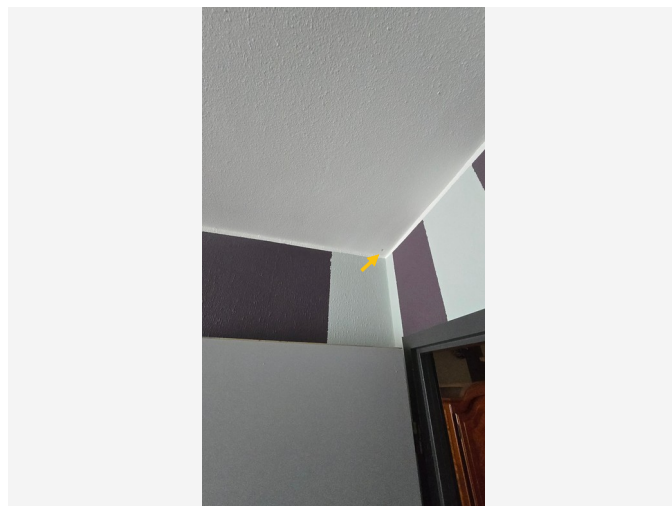
## Fiche 7: pleisterwerk plafonds

Geen asbest

#	Type	Referentie	Resultaat
7.1	Mengmonster	MM002	Geen asbest

<b>Beschrijving</b>	pleisterwerk plafonds
<b>Omgeving</b>	Binnen
<b>Primaire drager</b>	Plafond
<b>Bindmiddel van materiaal</b>	Gips - kalk
<b>Gebondenheid op basis van bindmiddel</b>	Niet-hechtgebonden
<b>Hoeveelheid (oppervlakte - dikte - aantal)</b>	• 1,00 m <sup>2</sup> - 1,00 cm - 1 stuk
<b>Totaal volume</b>	0,01 m <sup>3</sup>
<b>Identificatiemethode</b>	Vaststelling met monstername
<b>Destructieve handeling voor identificatie</b>	Nee
<b>Opmerking</b>	Alle mumren zijn bepleisterd

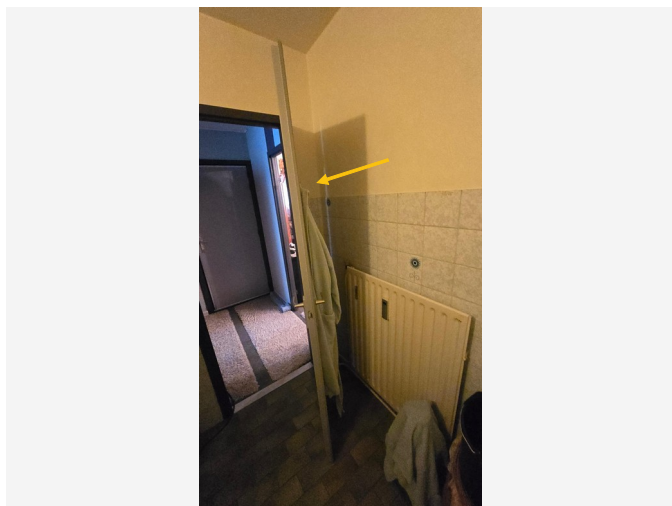
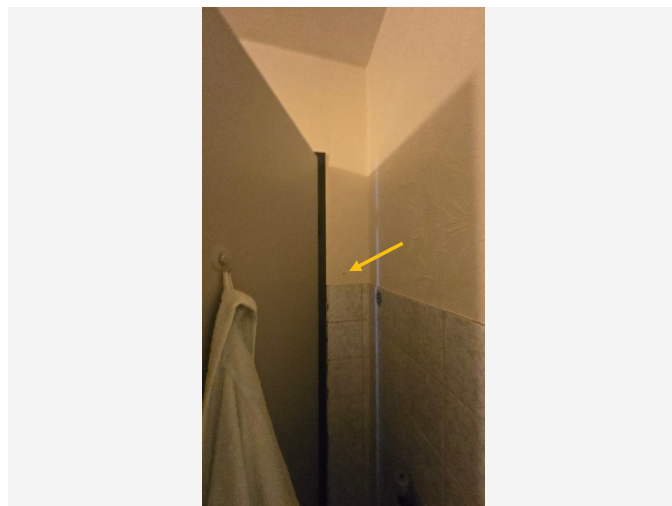
Geen asbest

#	Type	Referentie	Resultaat
8.1	Mengmonster	MM001	Geen asbest

Beschrijving	pleisterwerk muren
Omgeving	Binnen
Primaire drager	Binnenwand
Bindmiddel van materiaal	Gips - kalk
Gebondenheid op basis van bindmiddel	Niet-hechtgebonden
Hoeveelheid (oppervlakte - dikte - aantal)	• 200,00 m <sup>2</sup> - 1,00 cm - 1 stuk
Totaal volume	2,00 m <sup>3</sup>
Identificatiemethode	Vaststelling met monstername
Destructieve handeling voor identificatie	Nee
Opmerking	Alle muren zijn bepleisterd, in de badkamer zijn faiencetegels aangebracht tot op ong 1.5m hoogte
