# Asbestinventarisatetest

St.-Theresiastraat 131, 2400 Mol

Attestnummer : 20240709-000339.000

Uitgegeven op : 09.07.2024

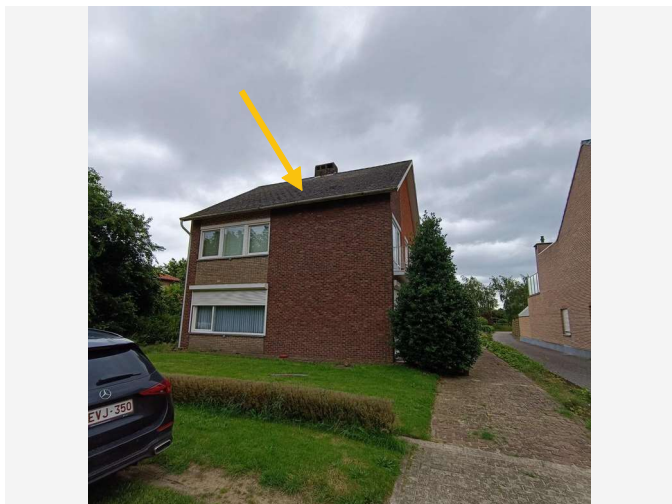
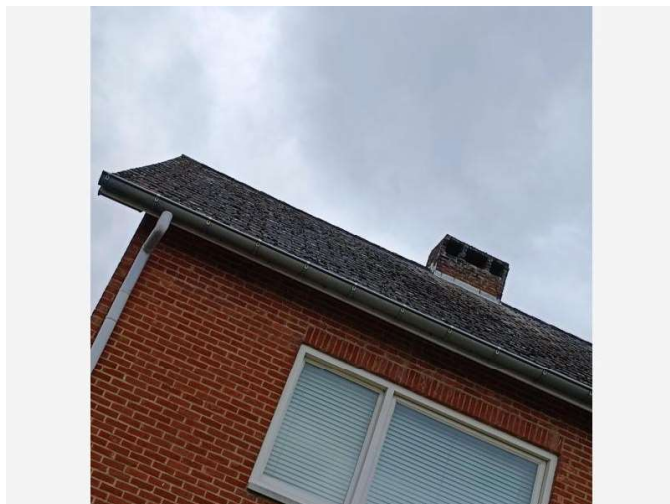
**Dringend verwijderen**

Reinigen/afschuren/ontmossen leien (leien mogen op geen enkele manier gereinigd of afgeschuurd worden. Totaalverbod sinds 27 april 2019)

Eindbeoordeling materiaalrisico	Hoog materiaalrisico en/of hoge kans op vezelvrijgave
---------------------------------	---

Gebondenheid	Categorie 1: hechtgebonden in oorsprong
Asbestsoort (vezeltype)	Crocidoliet aanwezig
Asbestconcentratie	Laag (< 50%)
Afschermingsgraad van het gehele materiaal	Geheel of deels (ook) vrij aan de binnenlucht
Toestand van het materiaal	Matig beschadigd, matig verweerd

<b>Beschrijving</b>	Dakleien
<b>Omgeving</b>	Grenst aan binnen- en buitenlucht
<b>Primaire drager</b>	Schuin dak
<b>Asbestmateriaal</b>	Dak- en gevelbekleding - Lei, shingle
<b>Bindmiddel van asbestmateriaal</b>	Cement
<b>Gebondenheid op basis van bindmiddel</b>	Hecht
<b>Hoeveelheid (oppervlakte - aantal)</b>	<ul style="list-style-type: none"><li>• 95,05 m<sup>2</sup> - 1 stuk</li></ul>
<b>Totale oppervlakte</b>	95,05 m <sup>2</sup>
<b>Eenvoudig bereikbaar</b>	Ja
<b>Bevestigingswijze</b>	<ul style="list-style-type: none"><li>• Genageld, geniet</li></ul>
<b>Identificatiemethode</b>	Vaststelling zonder monsternamen
<b>Destructieve handeling voor identificatie</b>	Nee
<b>Opmerking</b>	De leien zijn visueel en volgens expertise als asbestverdacht beschouwd. De vermelde oppervlaktes, diktes en volumes betreffen een beredeneerde schatting. Er worden geen rechten verleend aan deze oppervlaktes/diktes/volumes.

- Zorg voor een veilig beheer. Vermijd het beschadigen van het asbestmateriaal. Controleer de toestand jaarlijks op wijzigingen.

- Eenvoudige handelingen: mag via doe-het-zelf of door werknemer(s) met opleidingsattest eenvoudige handelingen  
EH via doe-het zelf Dragen van de nodige beschermingsmiddelen (mondmasker ffp3, handschoenen,tyvec). Indien mogelijk de ondervloer afdekken , leien voorzichtig verwijderen, extra fixeren , niet breken , niet gooien, onmiddellijk verpakken of voorzichtig in container met asbest bag plaatsen.

Gebruik geen stortkokers.

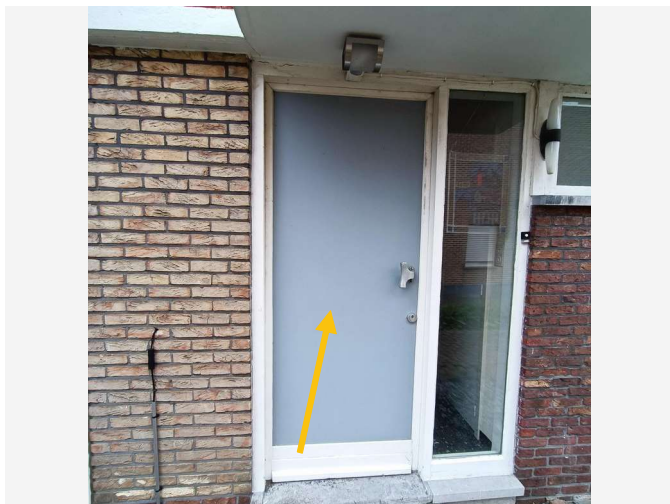
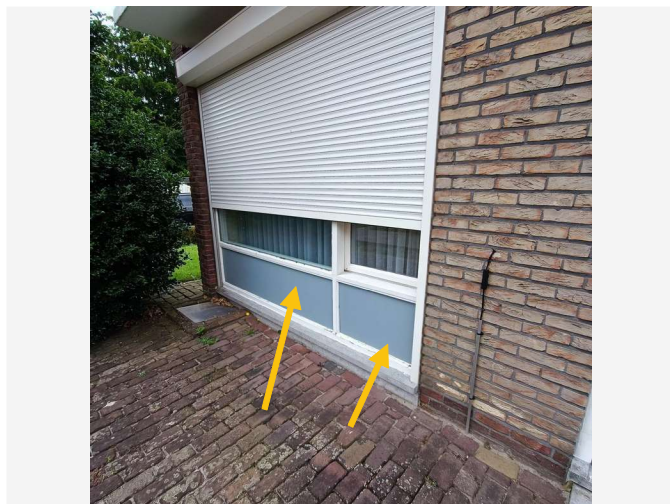
Zorgvuldig beheren

Eindbeoordeling materiaalrisico	Zeer laag materiaalrisico en/of zeer lage kans op vezelvrijgave
---------------------------------	---

Gebondenheid	Categorie 1: hechtgebonden in oorsprong
Asbestsoort (vezeltype)	Crocidoliet aanwezig
Asbestconcentratie	Laag (< 50%)
Afschermingsgraad van het gehele materiaal	Niet stootvaste afscherming
Toestand van het materiaal	Onbeschadigd, niet verweerd

Beschrijving	Glasal plaatwerk zijgevel
Omgeving	Buiten
Primaire drager	Wandopening verticaal (raam, deur, ...)
Asbestmateriaal	Plaat, paneel, tablet - Geëmailleerd, type Glasal
Bindmiddel van asbestmateriaal	Cement
Gebondenheid op basis van bindmiddel	Hecht
Hoeveelheid (oppervlakte - dikte - aantal)	<ul style="list-style-type: none"> <li>• 2,00 m<sup>2</sup> - 0,50 cm - 1 stuk</li> <li>• 1,50 m<sup>2</sup> - 0,50 cm - 1 stuk</li> </ul>
Totaal volume	0,018 m <sup>3</sup>
Eenvoudig bereikbaar	Ja
Bevestigingswijze	<ul style="list-style-type: none"> <li>• Geklemd</li> </ul>
Identificatiemethode	Vaststelling zonder monsternamen
Destructieve handeling voor identificatie	Nee
Opmerking	<p>Glasal plaatwerk aan de voordeur en onder de ramen aan de oostgevel.</p> <p>Asbestverdachte toepassing, visuele constatactie ter hoogte van de deurknop.</p>

- Zorg voor een veilig beheer. Vermijd het beschadigen van het asbestmateriaal. Controleer de toestand jaarlijks op wijzigingen.

- Eenvoudige handelingen: mag via doe-het-zelf of door werknemer(s) met opleidingsattest eenvoudige handelingen opgeleid personeel 8 u basis . Bij vervangen van de ramen kunnen de panelen mee verwijderd worden door de plaatsers van nieuw raamwerk. Alle werknemer(s) moeten wel beschikken over een opleidingsattest eenvoudige handelingen 8u.

Raam/deur kader stofvrij maken dmv puntafzuiging met een hepa stofzuiger.

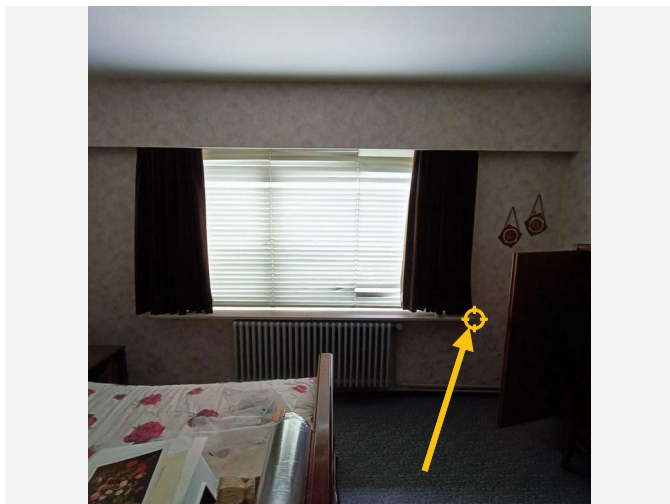
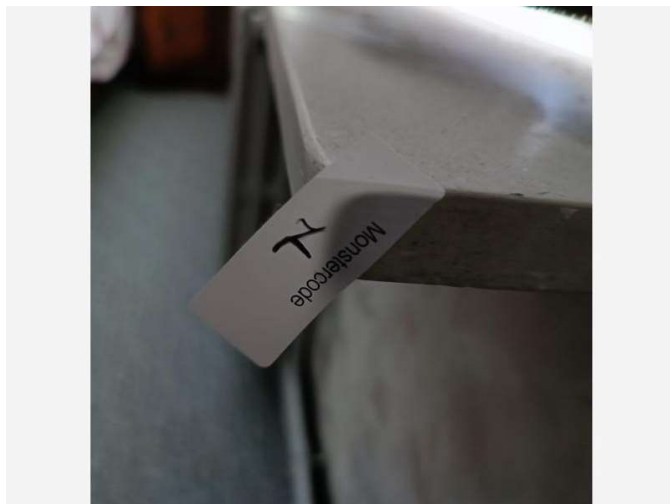
Zorgvuldig beheren

Afschuren zal voor blootstellingsrisico's zorgen.

Eindbeoordeling materiaalrisico	Zeer laag materiaalrisico en/of zeer lage kans op vezelvrijgave
---------------------------------	---

Gebondenheid	Categorie 1: hechtgebonden in oorsprong
Asbestsoort (vezeltype)	Alleen chrysotiel
Asbestconcentratie	Laag (< 50%)
Afschermingsgraad van het gehele materiaal	Geheel of deels (ook) vrij aan de binnenlucht
Toestand van het materiaal	Onbeschadigd, niet verweerd

#	Type	Referentie	Resultaat
3.1	Puntmonster	7	Chrysotiel

Beschrijving	Vensterbank beige
Omgeving	Binnen
Primaire drager	Wandopening verticaal (raam, deur, ...)
Asbestmateriaal	Plaat, paneel, tablet - Type Massal
Bindmiddel van asbestmateriaal	Cement
Gebondenheid op basis van bindmiddel	Hecht
Hoeveelheid (oppervlakte - dikte - aantal)	<ul style="list-style-type: none"><li>• 0,40 m<sup>2</sup> - 1,00 cm - 7 stuks</li></ul>
Totaal volume	0,028 m <sup>3</sup>
Eenvoudig bereikbaar	Ja
Bevestigingswijze	<ul style="list-style-type: none"><li>• Verlijmd, ingegoten, versmeerd</li></ul>
Identificatiemethode	Vaststelling met monsternamen
Destructieve handeling voor identificatie	Nee
Opmerking	<p>Beige vensterbanken vertonen kenmerken van asbestverdachte toepassing.</p> <p>De vermelde oppervlaktes, diktes, gewichten en volumes betreffen een bereedeneerde schatting. Er worden geen rechten verleend aan deze oppervlaktes/diktes/volumes.</p>

- Zorg voor een veilig beheer. Vermijd het beschadigen van het asbestmateriaal. Controleer de toestand jaarlijks op wijzigingen.

- Eenvoudige handelingen: mag via doe-het-zelf of door werknemer(s) met opleidingsattest eenvoudige handelingen  
De dorpels of tabletten kunnen voorzichtig losgebeiteld worden, extra bevochtigen om stof te voorkomen + dragen van de nodige beschermingsmiddelen (mondmasker ffp3, handschoenen, tyvec) verpakken in plastic folie en afvoeren naar het containerpark als hechtgebonden asbestafval.

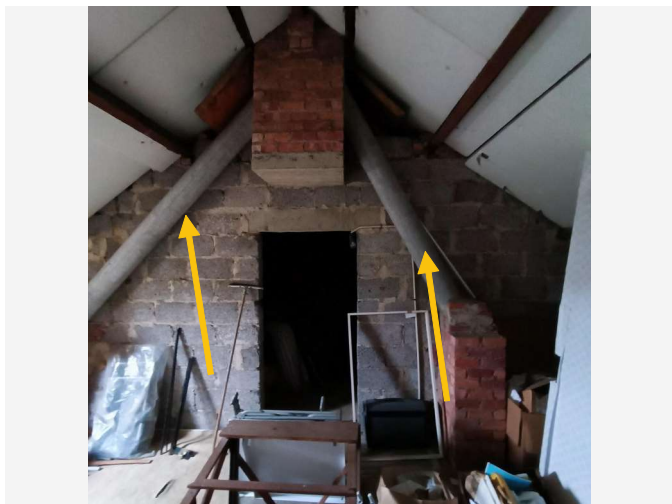
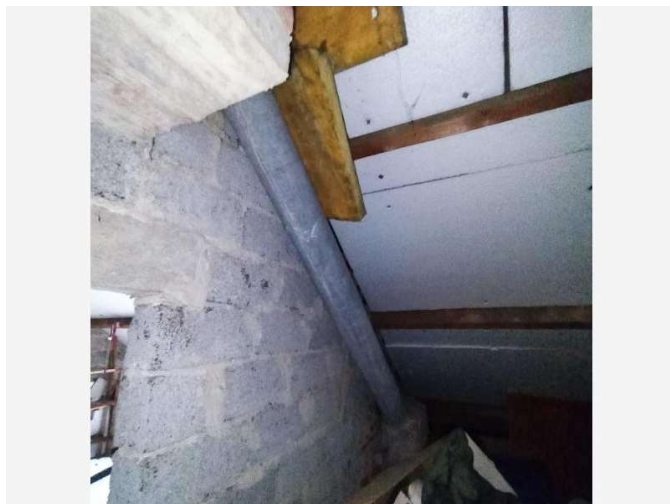
Zorgvuldig beheren

Eindbeoordeling materiaalrisico	Laag materiaalrisico en/of verlaagde kans op vezelvrijgave
---------------------------------	--

Gebondenheid	Categorie 1: hechtgebonden in oorsprong
Asbestsoort (vezeltype)	Crocidoliet aanwezig
Asbestconcentratie	Laag (< 50%)
Afschermingsgraad van het gehele materiaal	Geheel of deels (ook) vrij aan binnenluchtstromen
Toestand van het materiaal	Onbeschadigd, niet verweerd

Beschrijving	Rookgaskanaal
Omgeving	Binnen
Primaire drager	HVAC infrastructuur en uitrusting
Asbestmateriaal	Rookgaskanaal
Bindmiddel van asbestmateriaal	Cement
Gebondenheid op basis van bindmiddel	Hecht
Hoeveelheid (lengte - omtrek - dikte - aantal)	<ul style="list-style-type: none"><li>• 2,50 m - 84,20 cm - 2,00 cm - 7 stuks</li></ul>
Totaal volume	0,295 m <sup>3</sup>
Eenvoudig bereikbaar	Ja
Bevestigingswijze	<ul style="list-style-type: none"><li>• Verlijmd, ingegoten, versmeerd</li></ul>
Identificatiemethode	Vaststelling zonder monsternamen
Destructieve handeling voor identificatie	Nee
Opmerking	<p>Cementen rookgaskanaal; na auditieve controle werd deze als asbestverdacht genoteerd.</p> <p>De vermelde oppervlaktes, diktes, gewichten en volumes betreffen een beredeneerde schatting. Er worden geen rechten verleend aan deze oppervlaktes/diktes/volumes.</p>

- Verwijder dit asbestmateriaal zo snel mogelijk. Volg de toestand goed op.

- Eenvoudige handelingen: mag via doe-het-zelf of door werknemer(s) met opleidingsattest eenvoudige handelingen  
De buis kan voorzichtig losgebeiteld worden, extra bevochtigen om stof te voorkomen + dragen van de nodige beschermingsmiddelen (mondmasker ffp3, handschoenen, tyvec) Bij de gemeente/containerpark afsluitzakken halen om dubbel in te pakken en af te voeren naar het containerpark als hechtgebonden asbestafval.

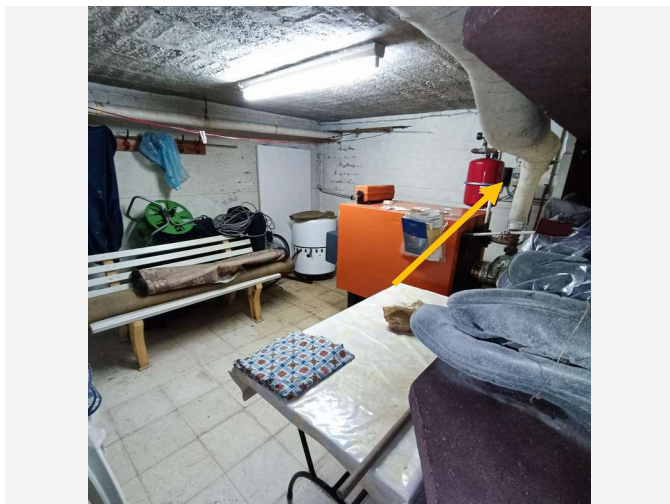
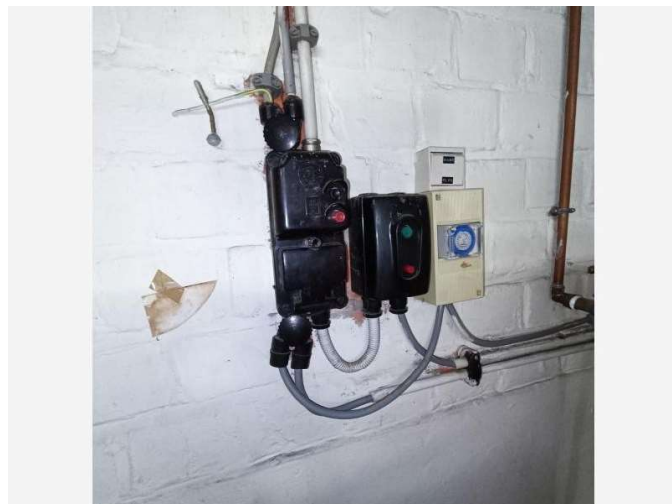
Zorgvuldig beheren

Eindbeoordeling materiaalrisico	Laag materiaalrisico en/of verlaagde kans op vezelvrijgave
---------------------------------	--

Gebondenheid	Categorie 1: hechtgebonden in oorsprong
Asbestsoort (vezeltype)	Crocidoliet aanwezig
Asbestconcentratie	Laag (< 50%)
Afschermingsgraad van het gehele materiaal	Geheel of deels (ook) vrij aan de binnenlucht
Toestand van het materiaal	Onbeschadigd, niet verweerd

Beschrijving	Bakeliet toepassingen
Omgeving	Binnen
Primaire drager	Communicatie en elektrische infrastructuur en uitrusting
Asbestmateriaal	Plaat, paneel, tablet - Type Bakeliet
Bindmiddel van asbestmateriaal	Kunststof of -hars
Gebondenheid op basis van bindmiddel	Hecht
Hoeveelheid (oppervlakte - dikte - aantal)	<ul style="list-style-type: none"><li>• 0,20 m<sup>2</sup> - 0,50 cm - 6 stuks</li></ul>
Totaal volume	0,006 m <sup>3</sup>
Eenvoudig bereikbaar	Ja
Bevestigingswijze	<ul style="list-style-type: none"><li>• Geschroefd</li></ul>
Identificatiemethode	Vaststelling zonder monstername
Destructieve handeling voor identificatie	Nee
Opmerking	<p>Er werd geen monster genomen oww beschadiging aan een elektrisch gerelateerde toepassing, extra controle bij verwijdering van het verdacht materiaal. Vermoedelijk zullen de toepassingen verwijderd worden bij aanpassing van het elektriciteitsnetwerk</p> <p>Het is moeilijk te bepalen of de bakeliettoepassingen in de woning ook effectief asbesthoudend zijn (het kan ook gaan om de asbestvrije variant).</p>

- Zorg voor een veilig beheer. Vermijd het beschadigen van het asbestmateriaal. Controleer de toestand jaarlijks op wijzigingen.

- Eenvoudige handelingen: mag via doe-het-zelf of door werknemer(s) met opleidingsattest eenvoudige handelingen  
Schakelaars, stopcontacten en andere gelijkaardige toepassingen kunnen eenvoudig losgeschroefd worden --> EH doe-het-zelf. Afgesloten of verzegelde kast --> EH opgeleid techniker personeel 8u basisopleiding asbest.

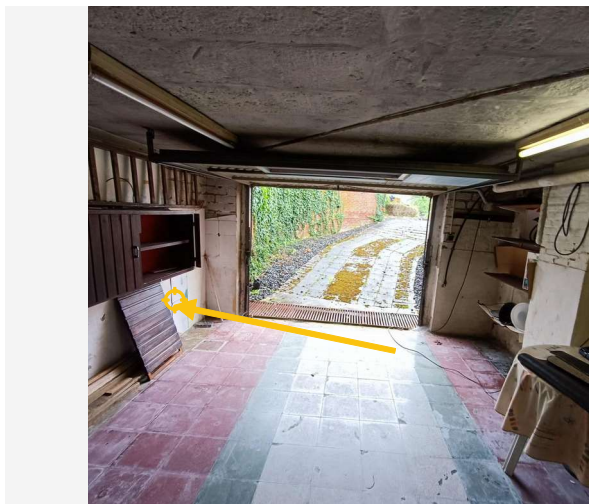
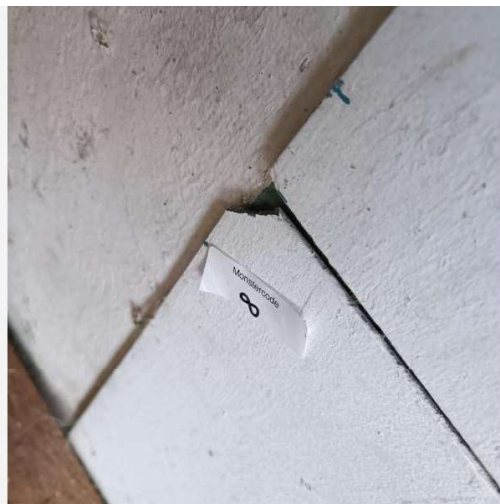
Zorgvuldig beheren

Eindbeoordeling materiaalrisico	Zeer laag materiaalrisico en/of zeer lage kans op vezelvrijgave
---------------------------------	---

Gebondenheid	Categorie 1: hechtgebonden in oorsprong
Asbestsoort (vezeltype)	Alleen chrysotiel
Asbestconcentratie	Laag (< 50%)
Afschermingsgraad van het gehele materiaal	Niet stootvaste afscherming
Toestand van het materiaal	Onbeschadigd, niet verweerd

#	Type	Referentie	Resultaat
6.1	Puntmonster	8	Chrysotiel

Beschrijving	Plaatwerk garage
Omgeving	Binnen
Primaire drager	Binnenwand
Asbestmateriaal	Plaat, paneel, tablet - Geëmailleerd, type Glasal
Bindmiddel van asbestmateriaal	Cement
Gebondenheid op basis van bindmiddel	Hecht
Hoeveelheid (oppervlakte - dikte - aantal)	<ul style="list-style-type: none"><li>• 1,40 m<sup>2</sup> - 0,50 cm - 1 stuk</li><li>• 0,85 m<sup>2</sup> - 0,50 cm - 1 stuk</li></ul>
Totaal volume	0,011 m <sup>3</sup>
Eenvoudig bereikbaar	Ja
Bevestigingswijze	<ul style="list-style-type: none"><li>• Geschroefd</li></ul>
Identificatiemethode	Vaststelling met monstername
Destructieve handeling voor identificatie	Nee
Opmerking	Verdachte cementen platen gemonteerd tegen de wand van de garage. Bemonsterd ter controle.

- Zorg voor een veilig beheer. Vermijd het beschadigen van het asbestmateriaal. Controleer de toestand jaarlijks op wijzigingen.

- Eenvoudige handelingen: mag via doe-het-zelf of door werknemer(s) met opleidingsattest eenvoudige handelingen  
Dragen van de nodige beschermingsmiddelen (mondmasker ffp3, handschoenen, tyvec). Indien mogelijk de ondervloer afdekken, platen voorzichtig verwijderen, extra fixeren, niet breken, niet gooien, onmiddellijk verpakken of voorzichtig in container met asbest bag plaatsen.

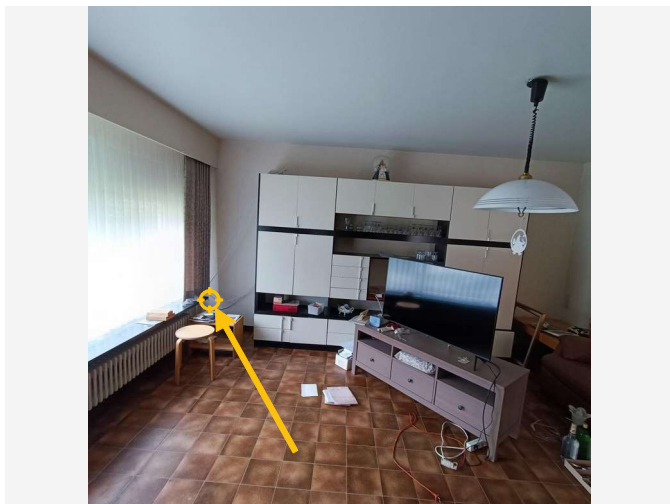
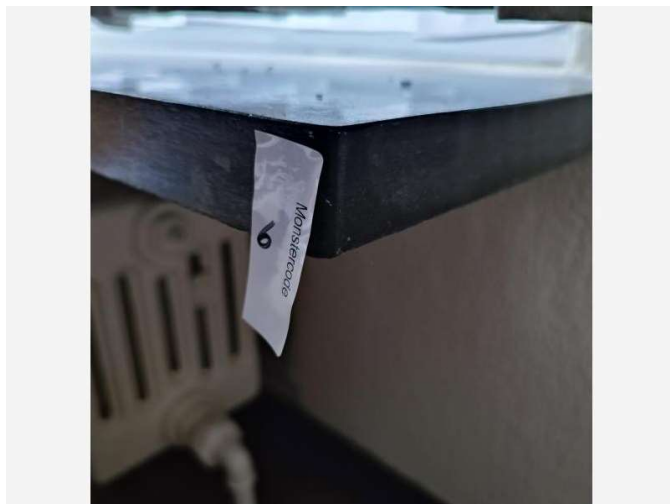
Zorgvuldig beheren

Beschrijving	Vensterbank zwart
Omgeving	Binnen
Primaire drager	Wandopening verticaal (raam, deur, ...)
Asbestmateriaal	Plaat, paneel, tablet - Type Massal
Bindmiddel van asbestmateriaal	Cement
Gebondenheid op basis van bindmiddel	Hecht
Hoeveelheid (oppervlakte - dikte - aantal)	• 1,20 m <sup>2</sup> - 1,00 cm - 1 stuk
Totaal volume	0,012 m <sup>3</sup>
Eenvoudig bereikbaar	Ja
Bevestigingswijze	• Verlijmd, ingegoten, versmeerd
Identificatiemethode	Vaststelling met monsternamen
Destructieve handeling voor identificatie	Nee
Opmerking	<p>Zwarte vensterbank vertoont kenmerken van asbestverdachte toepassing.</p> <p>De vermelde oppervlaktes, diktes, gewichten en volumes betreffen een bereedeneerde schatting. Er worden geen rechten verleend aan deze oppervlaktes/diktes/volumes.</p>

- Zorg voor een veilig beheer. Vermijd het beschadigen van het asbestmateriaal. Controleer de toestand jaarlijks op wijzigingen.

- Eenvoudige handelingen: mag via doe-het-zelf of door werknemer(s) met opleidingsattest eenvoudige handelingen  
De dorpels of tabletten kunnen voorzichtig losgebeiteld worden, extra bevochtigen om stof te voorkomen + dragen van de nodige beschermingsmiddelen (mondmasker ffp3, handschoenen, tyvec) verpakken in plastic folie en afvoeren naar het containerpark als hechtgebonden asbestafval.

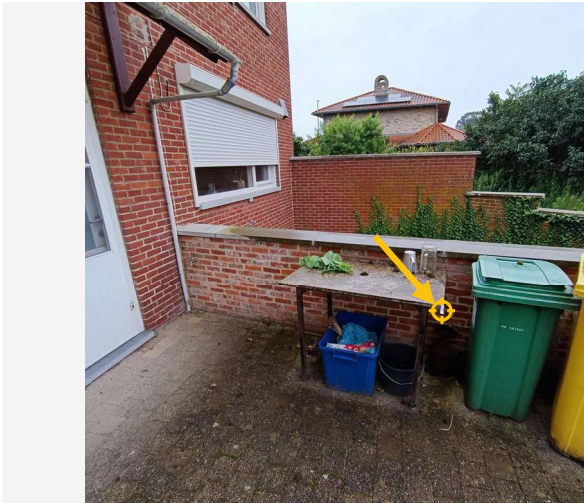
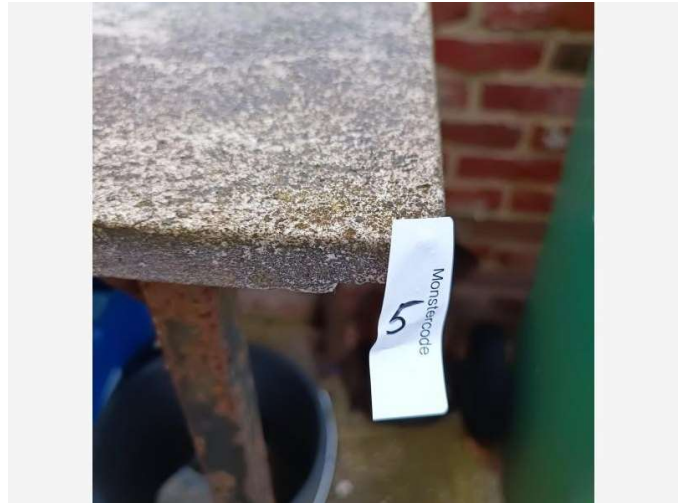
<b>Beschrijving</b>	Tafelblad vaste tafel buiten
<b>Omgeving</b>	Buiten
<b>Primaire drager</b>	Onderdelen - stock
<b>Asbesttoepassing</b>	Deksteen, muurkap - Vol
<b>Bindmiddel van asbesttoepassing</b>	Cement
<b>Gebondenheid op basis van bindmiddel</b>	Hecht
<b>Hoeveelheid (oppervlakte - dikte - aantal)</b>	• 1,00 m <sup>2</sup> - 1,50 cm - 1 stuk
<b>Totaal volume</b>	0,015 m <sup>3</sup>
<b>Identificatiemethode</b>	Vaststelling met monsternamen
<b>Destructieve handeling voor identificatie</b>	Nee
<b>Opmerking</b>	Vaststelling dof geluid tafelblad (auditieve controle). Staalname ter controle.

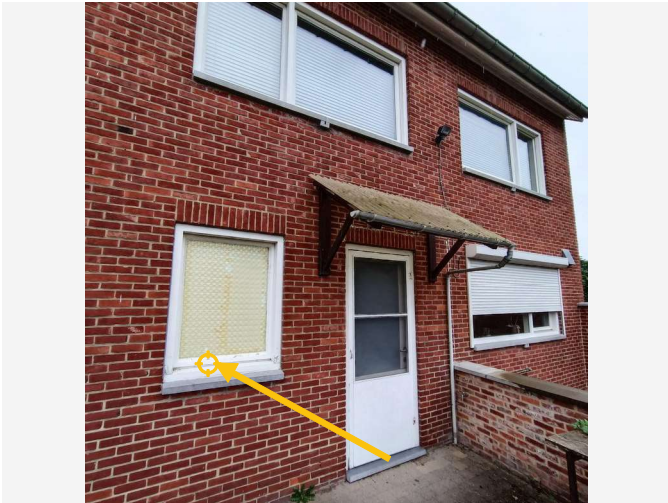
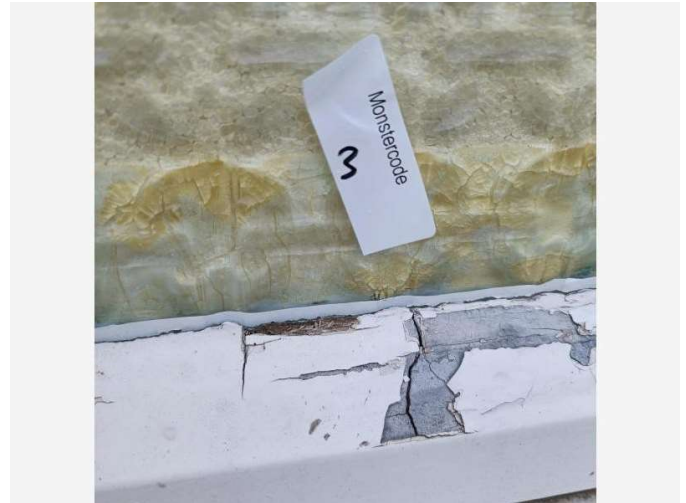
# Fiche 17: Stopverf woning

Geen asbest

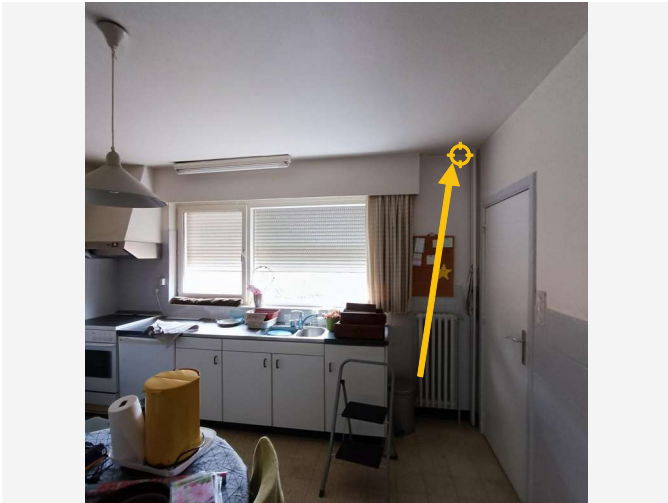
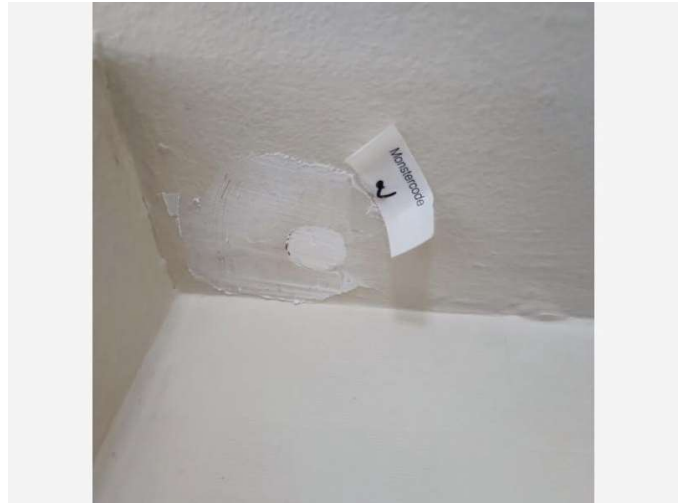
# Fiche 18: Pleistwerk plafond

Geen asbest

<b>Beschrijving</b>	Pleistwerk plafond
<b>Omgeving</b>	Binnen
<b>Primaire drager</b>	Plafond
<b>Bindmiddel van materiaal</b>	Gips - kalk
<b>Gebondenheid op basis van bindmiddel</b>	Niet-hechtgebonden
<b>Hoeveelheid (oppervlakte - dikte - aantal)</b>	• 126,74 m <sup>2</sup> - 1,50 cm - 1 stuk
<b>Totaal volume</b>	1,901 m <sup>3</sup>
<b>Identificatiemethode</b>	Vaststelling met monstername
<b>Destructieve handeling voor identificatie</b>	Nee
<b>Opmerking</b>	<p>Volgens het inspectieprotocol is een monstername van het pleisterwerk verplicht om dit te identificeren als niet-asbesthoudend.</p> <p>Locatie staalnames: individuele ruimte: Slaapkamer NO / natte ruimte: Keuken / stookplaats: NVT; geen pleisterwerk / traphal: GLV.</p> <p>De vermelde oppervlaktes en volumes betreffen een beredeneerde schatting. Er worden geen rechten verleend aan deze oppervlaktes/volumes. De dikte is een schatting die voorkomt uit de monsterplaatsen en is daarom niet altijd representatief.</p>

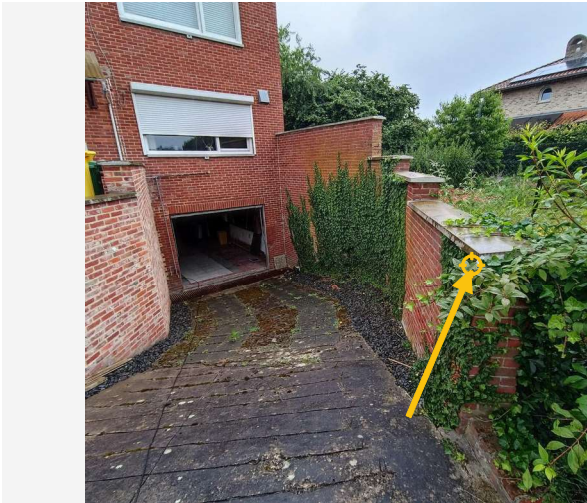
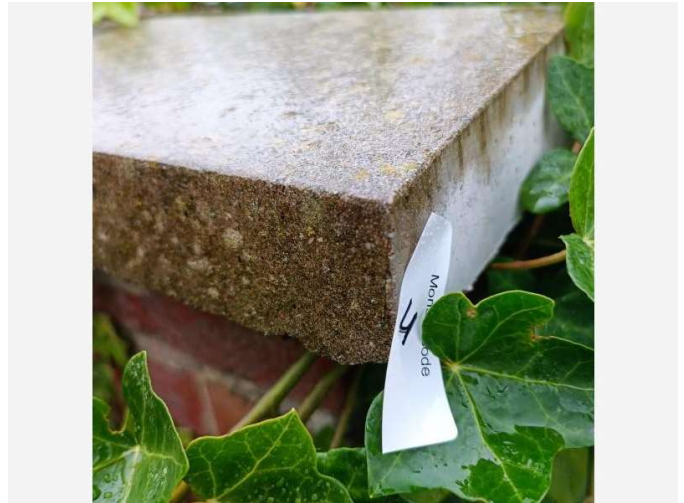
## Fiche 20: Daksteen garage

Geen asbest

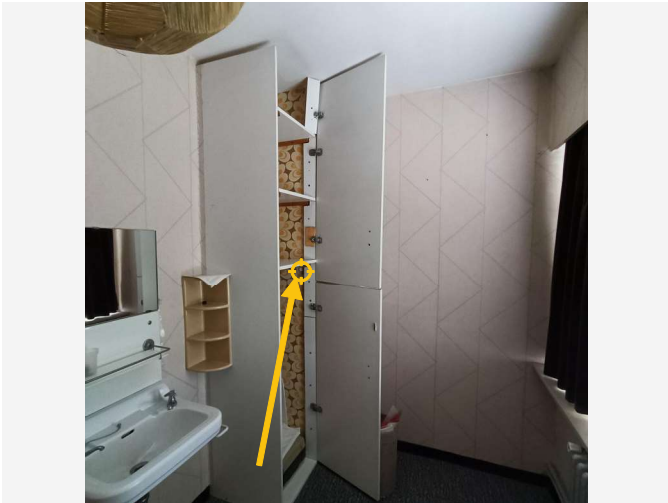
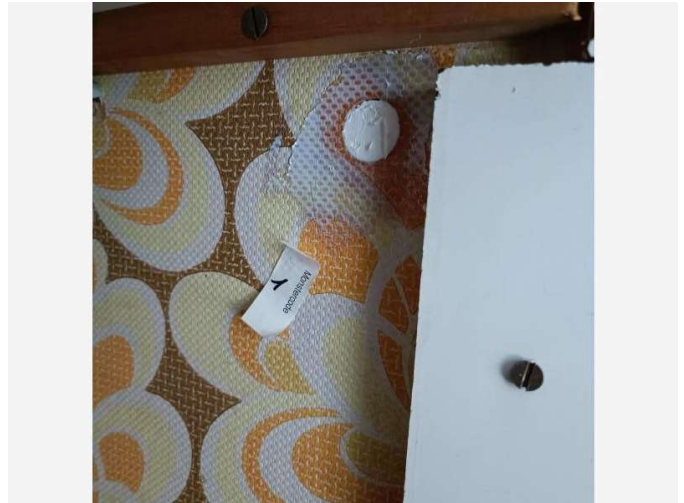
## Fiche 21: Pleisterwerk muren

Geen asbest
