# Asbestinventarisatetest

Meerhoutsebaan 121, 2491 Balen

Attestnummer : 20250930-000147.000

Uitgegeven op : 30.09.2025

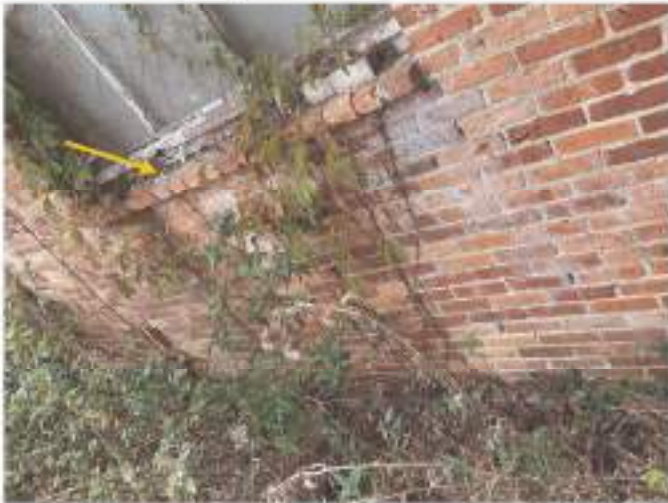
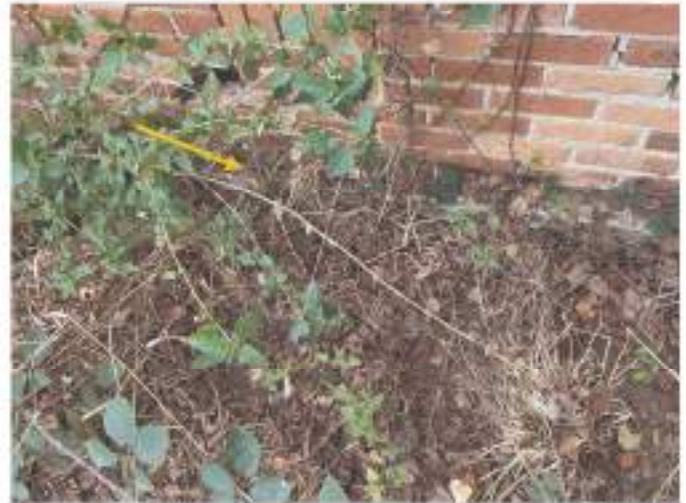
**Dringend verwijderen**

Beschrijving	Stopverf ramen opslagruimte
Type afvalstof	Betreft resten (contaminatie) van verwerking of beschadiging
Type resten (contaminatie)	<ul style="list-style-type: none"><li>• Stukken, fragmenten (los, opliggend)</li></ul>
Besmette materialen	<ul style="list-style-type: none"><li>• Geen (er is geen vermenging met ander materiaal)</li></ul>
Bron van de resten	Er liggen losse stukken stopverf op de raam tabletten en op de grond
Omgeving	Buiten
Primaire drager	Bodem
Gebondenheid resten	Hecht
Hoeveelheid (gewicht - aantal)	<ul style="list-style-type: none"><li>• 1,00 kg - 1 stuk</li></ul>
Totaal gewicht	1,00 kg
Eenvoudig bereikbaar	Ja
Identificatiemethode	Vaststelling zonder monstername
Opmerking	Het gewicht is een berekende schatting ; er worden geen rechten verleend aan dit gewicht.

- Verwijder het asbestafval.
- Voer bijkomende staalnamens) uit.

- Eenvoudige handelingen: mag via doe-het-zelf of door werknemers) met opleidingsattest eenvoudige handelingen  
Hecht gebonden toepassing die zonder beschadiging kan verwijderen, mits de nodige voorzorgsmaatregelen.

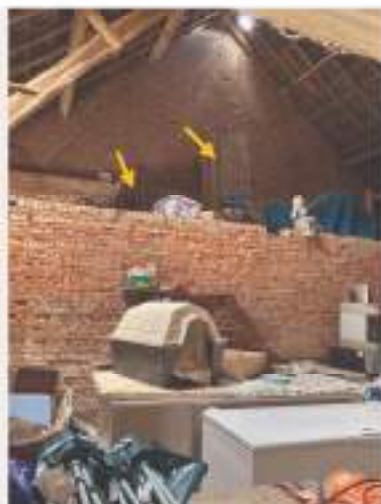
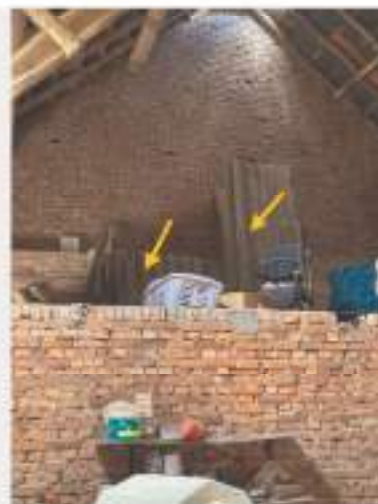
**Dringend verwijderen**

Beschrijving	Afvalfiche schuur
Type afvalstof	Betreft stock-voorraad of gedemonteerde asbestmaterialen
Aanwezige resten	Geen resten aanwezig
Omgeving	Binnen
Primaire drager	Plafond
Asbestmaterialen	<ul style="list-style-type: none"><li>• Dak- en gevelbekleding - Golfplaat</li></ul>
Bindmiddel van asbestmateriaal	Cement
Gebondenheid op basis van bindmiddel	Hecht
Hoeveelheid (gewicht - aantal)	<ul style="list-style-type: none"><li>• 200,00 kg -1 stuk</li></ul>
Totaal gewicht	200,00 kg
Eenvoudig bereikbaar	Ja
Identificatiemethode	Vaststelling zonder monsternamen
Opmerking	Dit gewicht is een berekende schatting , er worden geen rechten verleend aan dit gewicht.

- Verwijder het asbestafval.
- Voer bijkomende staalnamens) uit.

- Eenvoudige handelingen: mag via doe-het-zelf of door werknemers) met opleidingsattest eenvoudige handelingen  
Hecht gebonden toepassing die zonder beschadiging kan verwijderen, mits de nodige voorzorgsmaatregelen.

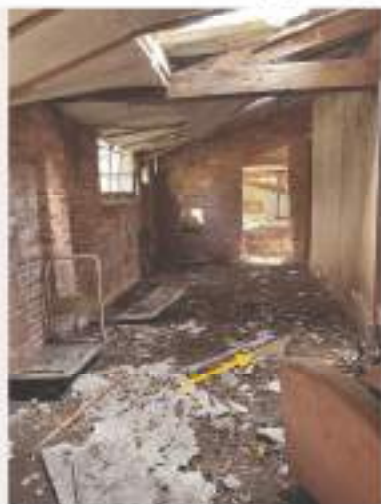
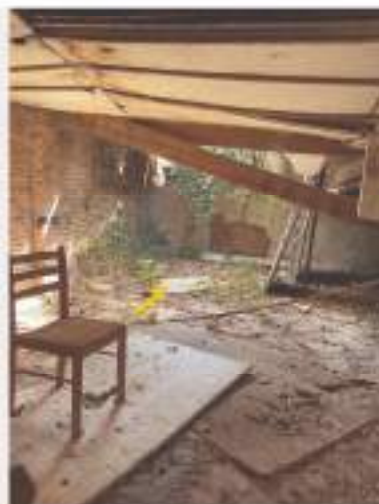
**Dringend verwijderen**

Beschrijving	Afvalfiche opslagruimte
Type afvalstof	Betreft resten (contaminatie) van verwerking of beschadiging
Type resten (contaminatie)	<ul style="list-style-type: none"><li>• Stukken, fragmenten (los, opliggend)</li></ul>
Besmette materialen	<ul style="list-style-type: none"><li>• Bodem</li></ul>
Bron van de resten	In de opslagruimte is op verschillende plaatsen het dak kapot en deze stukken golfplaten liggen op de grond.
Omgeving	Binnen
Primaire drager	Vloer
Gebondenheid resten	Hecht
Hoeveelheid (gewicht - aantal)	<ul style="list-style-type: none"><li>• 0,20 kg - 1 stuk</li></ul>
Totaal gewicht	0,20 kg
Eenvoudig bereikbaar	Ja
Identificatiemethode	Vaststelling zonder monsternamen
Opmerking	Deze oppervlakte is een berekende schatting, er worden geen rechten verleend aan deze oppervlakten.

- Verwijder het asbestafval.
- Voer bijkomende staalnamens) uit.

- Eenvoudige handelingen: mag via doe-het-zelf of door werknemers) met opleidingsattest eenvoudige handelingen  
Hecht gebonden toepassing die zonder beschadiging kan verwijderen, mits de nodige voorzorgsmaatregelen.

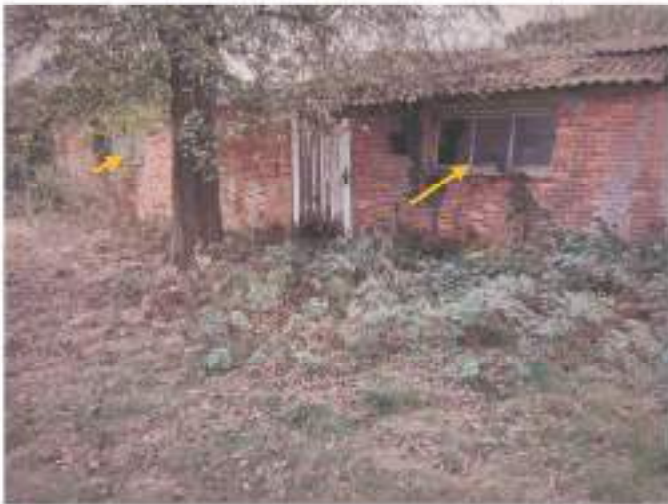
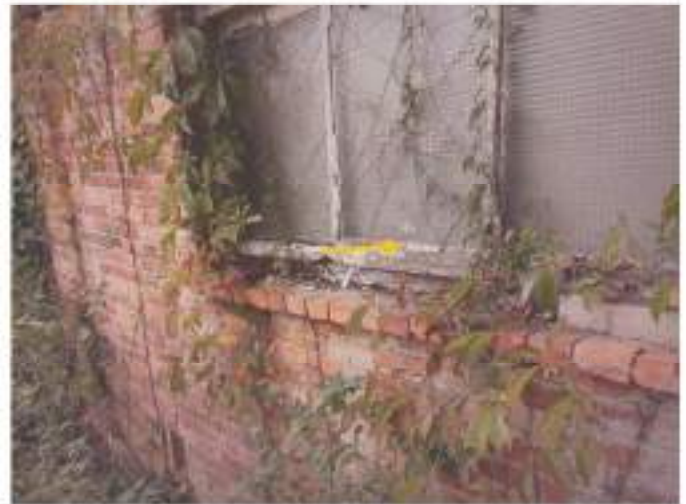
Verwijderen

Eindbeoordeling materiaalrisico	Verhoogd materiaalrisico en/of verhoogde kans op vezelvrijgave
---------------------------------	--

Gebondenheid	Categorie 1; hechtgebonden in oorsprong
Asbestsoort (vezeltype)	Amfibool aanwezig, uitgezonderd crocidoliet
Asbestconcentratie	Laag (< 50%)
Afschermingsgraad van het gehele materiaal	Geheel of deels (ook) vrij aan de binnenlucht
Toestand van het materiaal	Matig beschadigd, matig verweerd

Beschrijving	Stopverf opslagruimte
Omgeving	Buiten
Primaire drager	Wand buitenschil
Asbestmateriaal	In-situ afwerkingslagen - Pasta, stopverf, voegsel, stopsel, vulsel, mastiek, katten, ...
Bindmiddel van asbestmateriaal	Kitten, mastiek, pasta
Gebondenheid op basis van bindmiddel	Hecht
Hoeveelheid (gewicht - aantal)	• 2,00 kg - 1 stuk
Totaal gewicht	2,00 kg
Eenvoudig bereikbaar	Ja
Bevestigingswijze	• Verlijmd, ingegoten, versmeerd
Identificatiemethode	Vaststelling zonder monstername
Destructieve handeling voor identificatie	Nee
Opmerking	Deze kilo's zijn een beredeneerde schatting, er worden geen rechten verleend aan het gewicht, aan al de ramen van de opslagruimte werden dezelfde stopverf gebruikt.

- Zorg voor een veilig beheer. Vermijd het beschadigen van het asbestmateriaal. Controleer de toestand jaarlijks op wijzigingen.
- Voer bijkomende staalnamens) uit.

- Eenvoudige handelingen: mag via doe-het-zelf of door werknemers) met opleidingsattest eenvoudige handelingen  
Door aannemer met opleidingsattest eenvoudige handelingen door lastige verlijming, mocht deze makkelijk loskomen, kan men deze wel zelf dubbel verpakt afvoeren. Wanneer de ramen vervangen worden, dit is zijn geheel afvoeren als asbest verdacht.

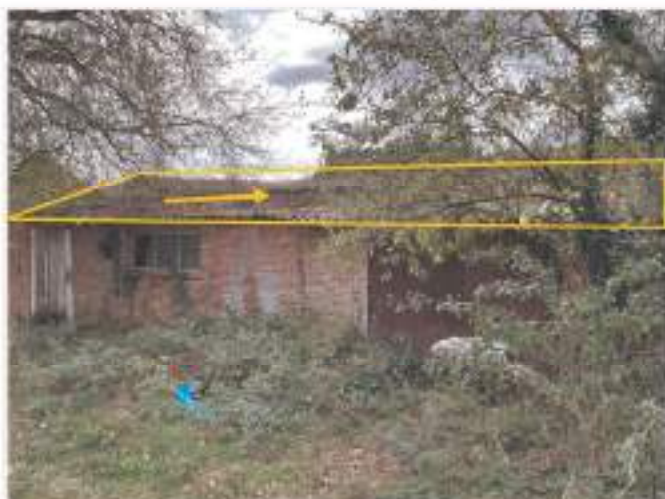
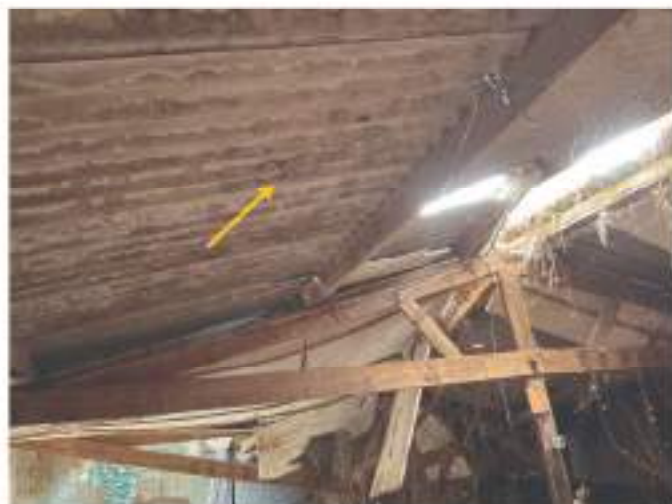
Verwijderen

Eindbeoordeling materiaalarisico	Verhoogd materiaalarisico en/of verhoogde kans op vezelvrijgave
Opmerking	<p>bemossing zorgt voor de toestand Matig beschadigd, matig verweerd. het ontmossen van deze toepassing is niet toegestaan.</p> <p>Crocidoliet is een aanname bij gebrek aan staalname.</p> <p>Een staalname kan een andere asbestsoort met zich meebrengen en de risico beoordelig beïnvloeden</p>

Gebondenheid	Categorie I: hechtgebonden in oorsprong
Asbestsoort (vezeltype)	Crocidoliet aanwezig
Asbestconcentratie	Laag (< 50%)
Afschermingsgraad van het gehele materiaal	Geheel of deels vrij aan de buitenlucht
Toestand van het materiaal	Matig beschadigd, matig verweerd

Beschrijving	Golfplaten op opslagruimte.
Omgeving	Buiten
Primaire drager	Schuin dak
Asbestmateriaal	Dak- en gevelbekleding - Golfplaat
Bindmiddel van asbestmateriaal	Cement
Gebondenheid op basis van bindmiddel	Hecht
Hoeveelheid (oppervlakte - aantal)	• 320,00 m <sup>2</sup> - 1 stuk
Totale oppervlakte	320,00 m <sup>2</sup>
Eenvoudig bereikbaar	Ja
Bevestigingswijze	<ul style="list-style-type: none"><li>• Geschroefd</li><li>• Genageld, geniet</li></ul>
Identificatiemethode	Vaststelling zonder monsternamen
Destructieve handeling voor identificatie	Nee
Opmerking	<p>Dikte is een schatting, deze ornamenten hebben geen uniforme dikte. de oppervlakte is een beredeneerde schatting, waaraan geen rechten worden verleend.</p> <p>Er werd om economische redenen geen staal genomen. Opdrachtgever begrijpt dat daarom moet worden aangenomen dat deze toepassing asbest bevat, tot tegendeel wordt bewezen.</p>

- Zorg voor een veilig beheer. Vermijd het beschadigen van het asbestmateriaal. Controleer de toestand jaarlijks op wijzigingen.
- Hemelwater dat afspoelt van asbestcement daken of gevels kan asbestdeeltjes bevatten. Gebruik het enkel voor gesloten circuits (bv. spoelen toiletten). Reinig na het vervangen van het dak of de gevel de dakgoten en regenwaterput of -ton om asbesthoudend sediment of slib te verwijderen
- Voer bijkomende staalname(s) uit.

- Eenvoudige handelingen: mag via doe-het-zelf of door werknemer(s) met opleidingsattest eenvoudige handelingen door aannemer met opleidingsattest eenvoudige handelingen door grote oppervlakte en verwerking. Ook de lastige vernageling/verroeste vijzen zou voor heel wat breuken kunnen zorgen, draag zeker de juiste pbm. Mocht u dit als particulier zelf willen doen, vraag dan zeker platenzakken (verkrijgbaar op containerpark en dergelijke) zodat u deze meteen verpakt.

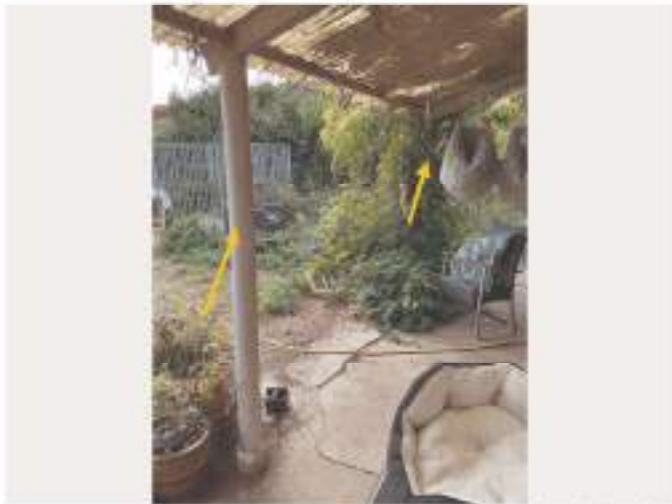
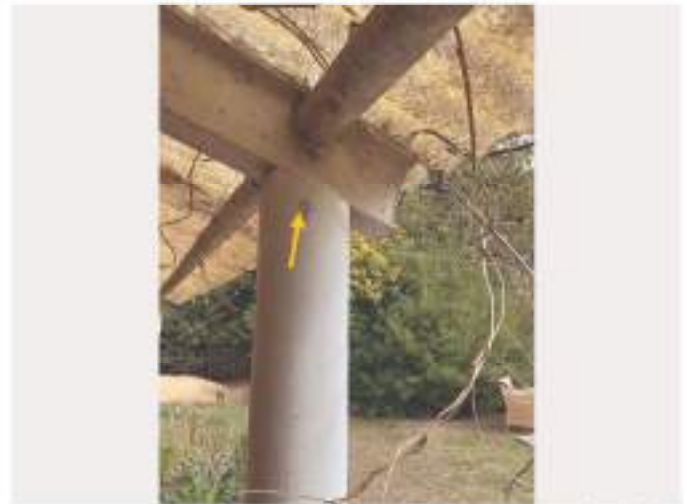
Eindbeoordeling materiaalrisico	Verhoogd materiaalrisico en/of verhoogde kans op vezelvrijgave
Opmerking	<p>Crodidoliet is een aanname bij gebrek aan staalname.</p> <p>Een staalname kan een andere asbestsoort met zich meebrengen en de risico beoordeling beïnvloeden.</p> <p>de staat is relatief goed langs de buitenzijde, mogelijks de binnenzijde meer verweerd, maar dat kon niet worden na gekeken.</p>

Beschrijving	Asbestcementen palen/terras
Omgeving	Buiten
Primaire drager	Schuin dak
Asbestmateriaal	Verloren bekisting - Buis, koker
Bindmiddel van asbestmateriaal	Cement
Gebondenheid op basis van bindmiddel	Hecht
Hoeveelheid (lengte - omtrek - dikte - aantal)	<ul style="list-style-type: none"><li>• 5,00 m - 40,00 cm - 1,00 cm - 1 stuk</li></ul>
Totaal volume	0,02 m <sup>3</sup>
Eenvoudig bereikbaar	Ja
Bevestigingswijze	<ul style="list-style-type: none"><li>• Geklemd</li><li>• Verlijmd, ingegoten, versmeerd</li></ul>
Identificatiemethode	Vaststelling zonder monsternamen
Destructieve handeling voor identificatie	Nee
Opmerking	De lengte en omtrek met de dikte is een beredeneerde schatting, er worden hier geen rechten op verleend.

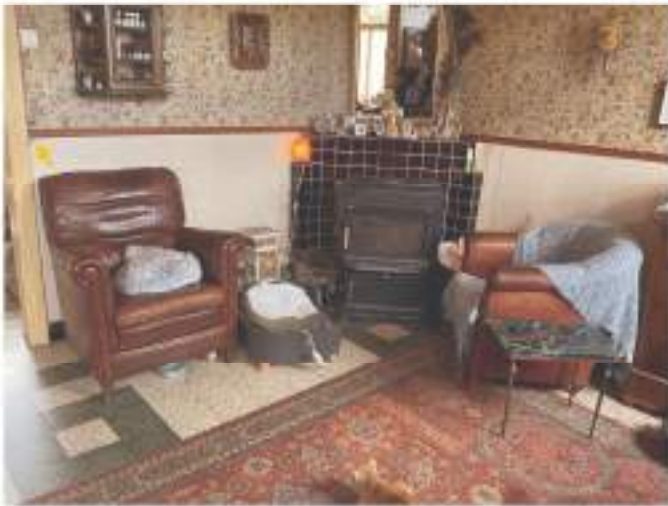
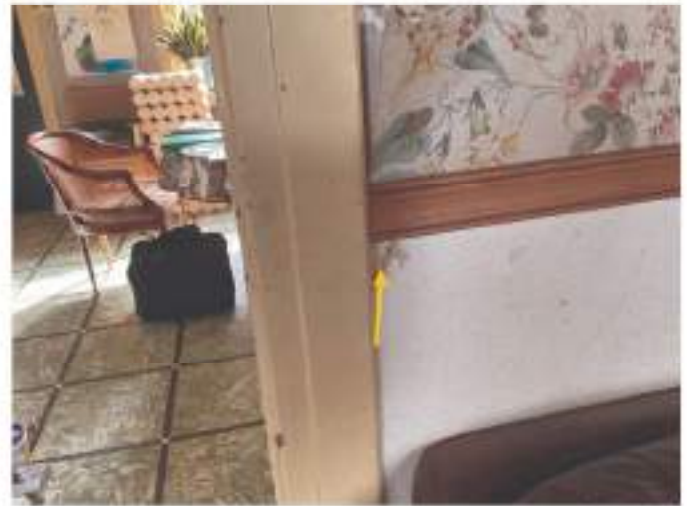
Eindbeoordeling materiaalrisico	Verhoogd materiaalrisico en/of verhoogde kans op vezelvrijgave
Opmerking	<p>Crodidoliet is een aanname bij gebrek aan staalname.</p> <p>Een staalname kan een andere asbestsoort met zich meebrengen en de risico beoordeling beïnvloeden</p> <p>langs de buitenzijde wel veelvuldig geschilderd/vernist</p>

Beschrijving	Lambrisering uit asbestcement
Omgeving	Binnen
Primaire drager	Binnenwand
Asbestmateriaal	Plaat, paneel, tablet - Type Menuiserie
Bindmiddel van asbestmateriaal	Cement
Gebondenheid op basis van bindmiddel	Hecht
Hoeveelheid (oppervlakte - dikte - aantal)	• 15,00 m <sup>2</sup> - 0,50 cm - 1 stuk
Totaal volume	0,075 m <sup>3</sup>
Eenvoudig bereikbaar	Ja
Bevestigingswijze	<ul style="list-style-type: none"><li>• Geschroefd</li><li>• Genageld, geniet</li></ul>
Identificatiemethode	Vaststelling zonder monstername
Destructieve handeling voor identificatie	Nee
Opmerking	<p>Dikte is een schatting, deze ornamenten hebben geen uniforme dikte en de oppervlakte is een berekende schatting, waaraan geen rechten worden verleend.</p> <p>Er werd om economische redenen geen staal genomen. Opdrachtgever begrijpt dat daarom moet worden aangenomen dat deze toepassing asbest bevat, tot tegendeel wordt bewezen.</p>

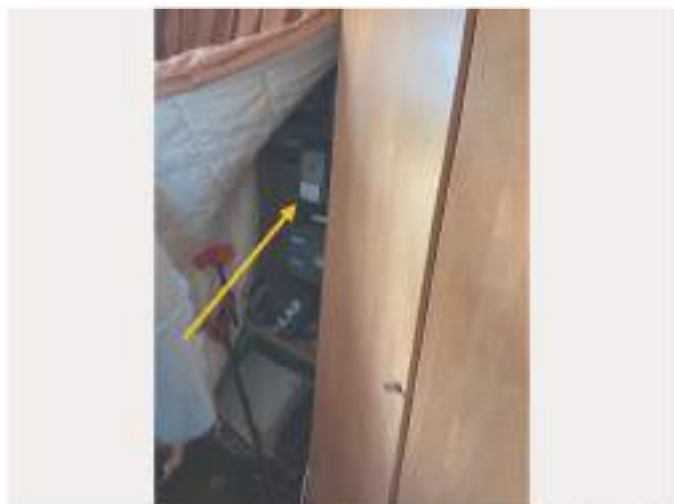
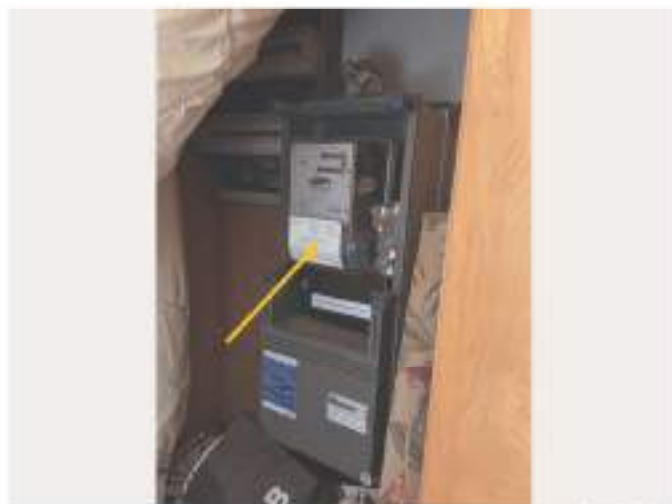
Beschrijving	Bakelieten meterkast
Omgeving	Binnen
Primaire drager	Communicatie en elektrische infrastructuur en uitrusting
Asbestmateriaal	Plaat, paneel, tablet - Type Bakeliet
Bindmiddel van asbestmateriaal	Kunststof of -hars
Gebondenheid op basis van bindmiddel	Hecht
Hoeveelheid (oppervlakte - dikte - aantal)	• 0,50 m <sup>2</sup> - 0,20 cm - 1 stuk
Totaal volume	0,001 m <sup>3</sup>
Eenvoudig bereikbaar	Ja
Bevestigingswijze	• Geschroefd
Identificatiemethode	Vaststelling zonder monstername
Destructieve handeling voor identificatie	Nee
Opmerking	Deze oppervlakte is een berekende schatting, er worden geen rechten verleend aan deze oppervlakten. De dikte is een schatting die niet altijd representatief.

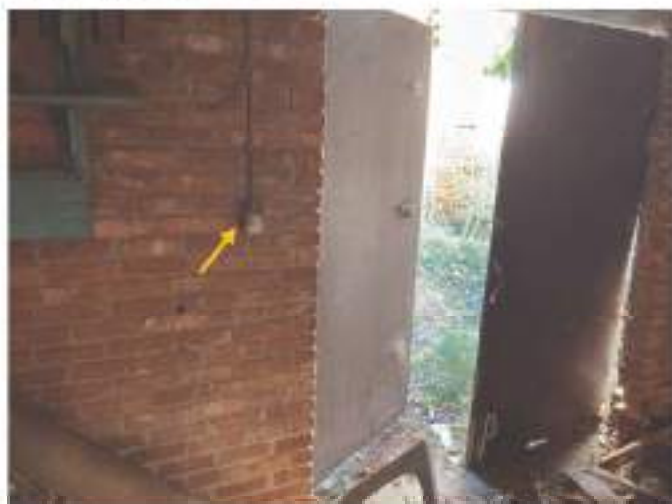
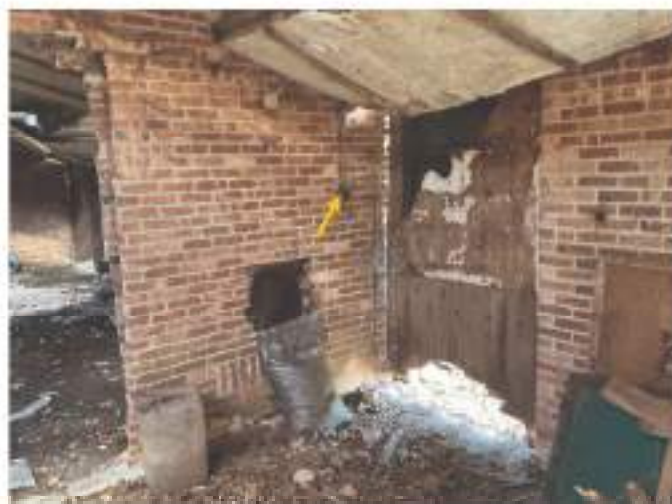
Beschrijving	Bakeliet stopcontacten en/of schakelaars in opslagruimte
Omgeving	Binnen
Primaire drager	Communicatie en elektrische infrastructuur en uitrusting
Asbestmateriaal	Plaat, paneel, tablet - Type Bakeliet
Bindmiddel van asbestmateriaal	Kunststof of -hars
Gebondenheid op basis van bindmiddel	Hecht
Hoeveelheid (oppervlakte - dikte - aantal)	• 1,00 m <sup>2</sup> - 1,00 cm - 1 stuk
Totaal volume	0,01 m <sup>3</sup>
Eenvoudig bereikbaar	Ja
Bevestigingswijze	• Geschroefd
Identificatiemethode	Vaststelling zonder monstername
Destructieve handeling voor identificatie	Nee
Opmerking	Deze oppervlakte is een berekende schatting, er worden geen rechten verleend aan deze oppervlaktes. De dikte is een schatting die voorkomt en is daarom niet altijd representatief. Al de schakelaars in de opslagruimte zijn uit bakeliet.

**Nat werken:** zet elektriciteit af en Bevochtig het gebied rond het armatuur om het vrijkomen van stof te minimaliseren. Dit vermindert de kans dat asbestvezels in de lucht komen.

**Voorzichtig demonteren:** Gebruik gereedschap dat minimale schade en verstoring veroorzaakt. Tril- en slagwerktuigen zijn te vermijden omdat deze de verspreiding van asbestvezels in de lucht kunnen bevorderen.
