# Asbestinventarisatetest

Belgiëlaan 19, 2400 Mol

Attestnummer : 20260617-000173.000

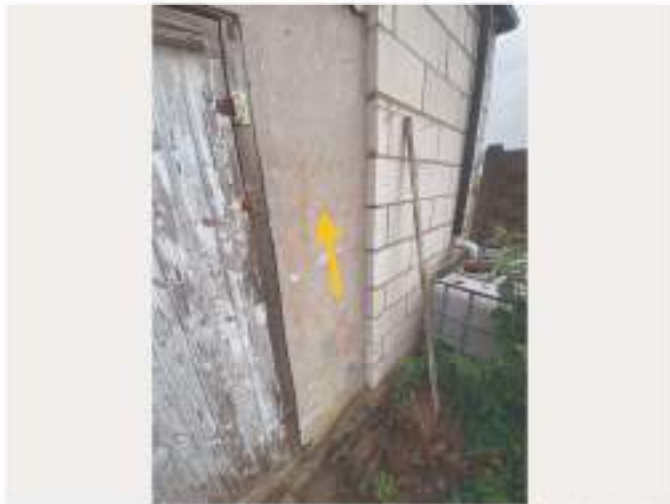
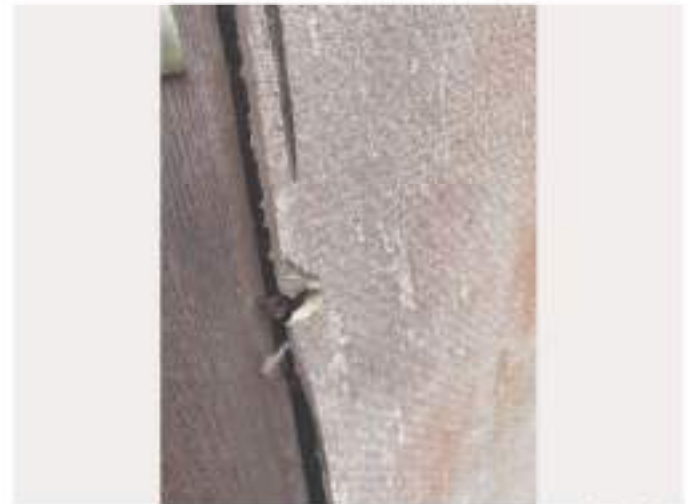
Het asbestmateriaal valt onder de mijlpaal van 2040.

| Eindbeoordeling materiaalrisico | Hoog materiaalrisico en/of hoge kans op vezelvrijgave |

| Asbestsoort (vezeltype) | Crocidoliet aanwezig |
| Toestand van het materiaal | Matig beschadigd, matig verweerd |

| Beschrijving | Menuiserite wand garage |
| Identificatiemethode | De asbestdeskundige beoordeelt het materiaal als asbestverdacht en dus asbesthoudend, en dit zonder monsternamen.<br><br>Motivatie: De opdrachtgever weigert om het materiaal te laten bemonsteren. |

- Verwijder dit asbestmateriaal zo snel mogelijk. Volg de toestand goed op.
- Hemelwater dat afspoelt van asbestcement daken of gevels kan asbestdeeltjes bevatten. Gebruik het enkel voor gesloten circuits (bv. spoelen toiletten). Reinig na het vervangen van het dak of de gevel de dakgoten en regenwaterput of -ton om asbesthoudend sediment of slib te verwijderen.
- Voer bijkomende staalname(s) uit.

- Eenvoudige handelingen: mag via doe-het-zelf of door werknemer(s) met opleidingsattest eenvoudige handelingen  
De platen kunnen voorzichtig in zijn geheel losgemaakt worden: ondervloer (en/of rondom) afdekken met plastic folie, extra bevochtigen om stof te voorkomen. Draag de nodige beschermingsmiddelen (mondmasker FFP3, handschoenen en wegwerpoverall van CAT.III type 5/6'). Dubbel en luchtdicht verpakken in doorzichtige plastic folie of zakken en afvoeren naar een erkend recyclagepark als hechtgebonden asbestafval. (Meer info en de huidige verwijderingsmethodes op: [www.asbestinfo.be](http://www.asbestinfo.be) en/of CODEX boek VI titel 3 en onderaan dit attest bij Toelichting: "asbest verwijderen"). Eventueel monsternamen aan te raden (om asbestsoort te bepalen) bij verwijdering van het asbestverdacht materiaal.

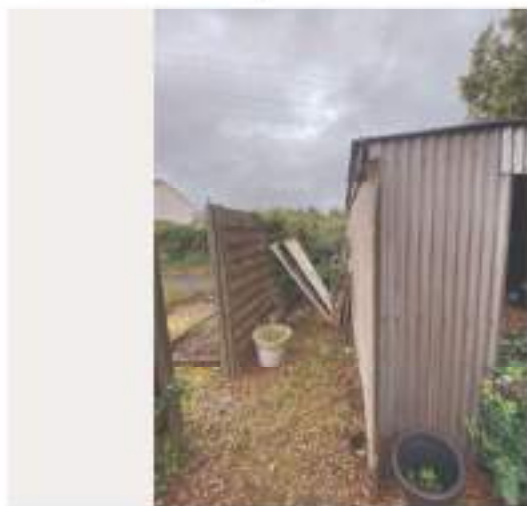
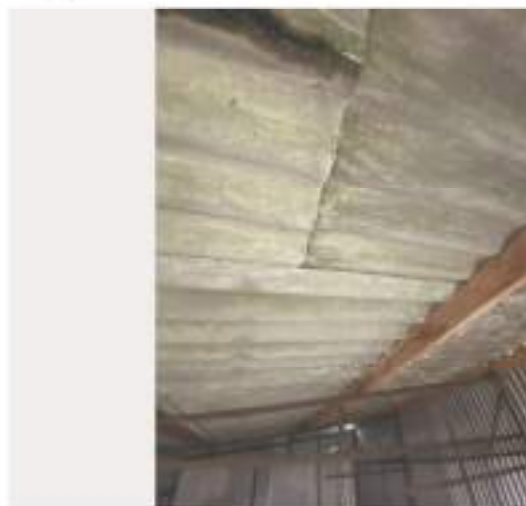
Het asbestmateriaal valt onder de mijlpaal van 2034.

| Eindbeoordeling materiaalrisico | Hoog materiaalrisico en/of hoge kans op vezelvrijgave |

| Asbestsoort (vezeltype) | Crocidoliet aanwezig |
| Toestand van het materiaal | Matig beschadigd, matig verweerd |

| Beschrijving | Golfplaten dak en wand garage en tuinhuis |

- Verwijder dit asbestmateriaal zo snel mogelijk. Volg de toestand goed op.
- Hemelwater dat afspoelt van asbestcement daken of gevels kan asbestdeeltjes bevatten. Gebruik het enkel voor gesloten circuits (bv. spoelen toiletten). Reinig na het vervangen van het dak of de gevel de dakgoten en regenwaterput of -ton om asbesthoudend sediment of slib te verwijderen.
- Voer bijkomende staalname(s) uit.

- Eenvoudige handelingen: mag via doe-het-zelf of door werknemer(s) met opleidingsattest eenvoudige handelingen  
Draag de nodige beschermingsmiddelen (mondmasker FFP3, handschoenen en wegwerpoverall van CAT.III type 5/6'). Indien mogelijk de ondervloer afdekken, de golfplaten voorzichtig verwijderen, extra fixeren, niet breken, niet gooien, onmiddellijk dubbel verpakken in doorzichtige plastic afsluitzakken en afvoeren naar erkend recyclagepark of voorzichtig in asbestcontainer met asbestzak plaatsen en laten ophalen door erkende afval-intercommunale.

Indien de golfplaten in slechte staat zijn en de kans bestaat op breken: Eenvoudige handelingen opgeleid personeel, alle werknemer(s) moeten wel beschikken over een opleidingsattest eenvoudige handelingen 8u

(jaarlijks te vernieuwen en eigenaar mag dit opvragen). Ondervloer afdekken, golfplaten extra goed fixeren, voorzichtig verwijderen, niet breken, niet gooien, onmiddellijk dubbel en luchtdicht verpakken en afvoeren naar een lokaal erkend recyclagepark of voorzichtig in asbestcontainer met asbestzak plaatsen. De constructiebalken nadien reinigen met vochtige doeken en correct afvoeren (een goedgekeurde asbeststofzuiger met absoluutfilter kan particulier niet gehuurd worden). (Meer info en de huidige verwijderingsmethodes op: [www.asbestinfo.be](http://www.asbestinfo.be) en/of CODEX boek VI titel 3 en onderaan dit attest bij Toelichting: "asbest verwijderen"). Eventueel monstername aan te raden (om asbestsoort te bepalen) bij verwijdering van het asbestmateriaal.

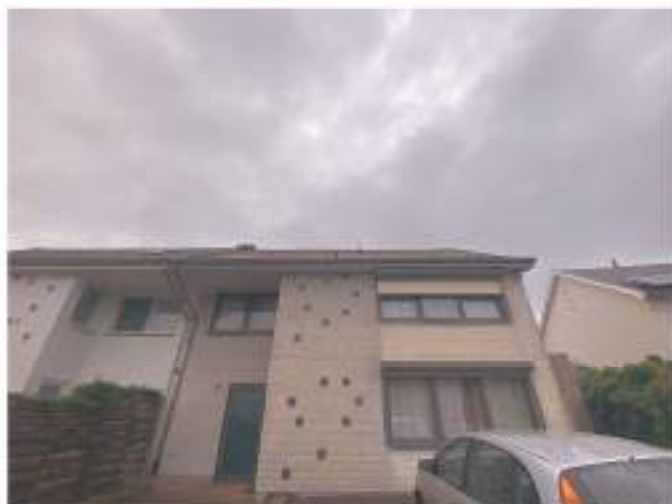
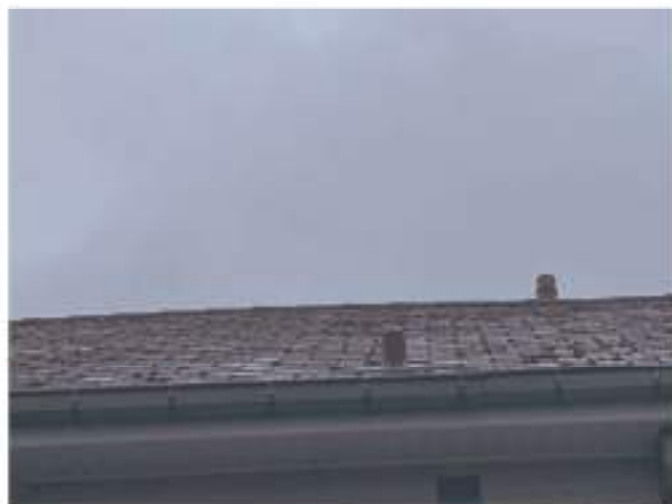
Het asbestmateriaal valt onder de mijlpaal van 2034.

| Eindbeoordeling materiaalrisico | Hoog materiaalrisico en/of hoge kans op vezelvrijgave |

| Asbestsoort (vezeltype) | Crocidoliet aanwezig |
| Toestand van het materiaal | Matig beschadigd, matig verweerd |

| Beschrijving | Leien dak |

- Verwijder dit asbestmateriaal zo snel mogelijk. Volg de toestand goed op.
- Hemelwater dat afspoelt van asbestcement daken of gevels kan asbestdeeltjes bevatten. Gebruik het enkel voor gesloten circuits (bv. spoelen toiletten). Reinig na het vervangen van het dak of de gevel de dakgoten en regenwaterput of -ton om asbesthoudend sediment of slib te verwijderen.
- Voer bijkomende staalname(s) uit.

- Eenvoudige handelingen: mag via doe-het-zelf of door werknemer(s) met opleidingsattest eenvoudige handelingen  
Draag de nodige beschermingsmiddelen (mondmasker FFP3, handschoenen en wegwerpoverall van CAT.III type 5/6'). Indien mogelijk de ondervloer afdekken, de leien voorzichtig verwijderen, extra fixeren, niet breken, niet gooien, onmiddellijk dubbel verpakken in doorzichtige plastic afsluitzakken en afvoeren naar lokaal recyclagepark of voorzichtig in container met asbestzakken plaatsen en laten ophalen door erkende afval-intercommunale.

Indien de leien in slechte staat zijn en de kans bestaat op breken: Eenvoudige handelingen opgeleid personeel: alle werknemer(s) moeten beschikken over een opleidingsattest eenvoudige handelingen 8u

(jaarlijks te vernieuwen en mag opgevraagd worden door eigenaar): Ondervloer afdekken, de leien voorzichtig verwijderen, extra fixeren, niet breken, niet gooien, onmiddellijk dubbel en luchtdicht verpakken en afvoeren naar een lokaal erkend recyclagepark of voorzichtig in asbestcontainer met asbestzak plaatsen. De constructiebalken moeten ook gereinigd worden met vochtige doeken en een goedgekeurde asbeststofzuiger met absoluutfilter. Geen stortkokers gebruiken. (Meer info en de huidige verwijderingsmethodes op: [www.asbestinfo.be](http://www.asbestinfo.be) en/of CODEX boek VI titel 3 en onderaan dit attest bij Toelichting: "asbest verwijderen"). Eventueel monstername aan te raden (om asbestsoort te bepalen) bij verwijdering van het asbestmateriaal.

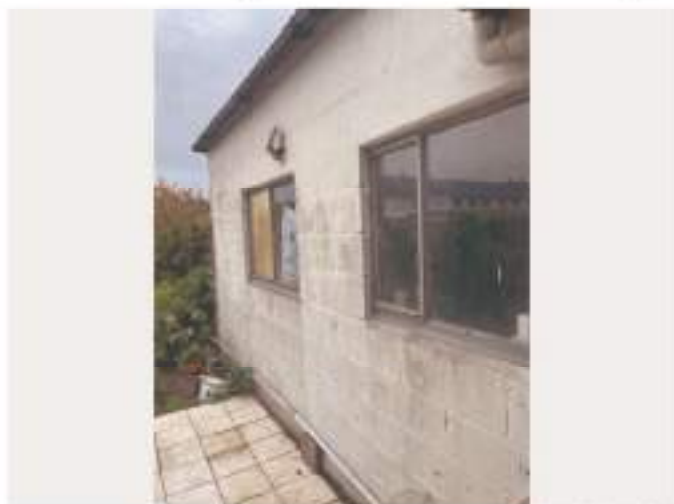
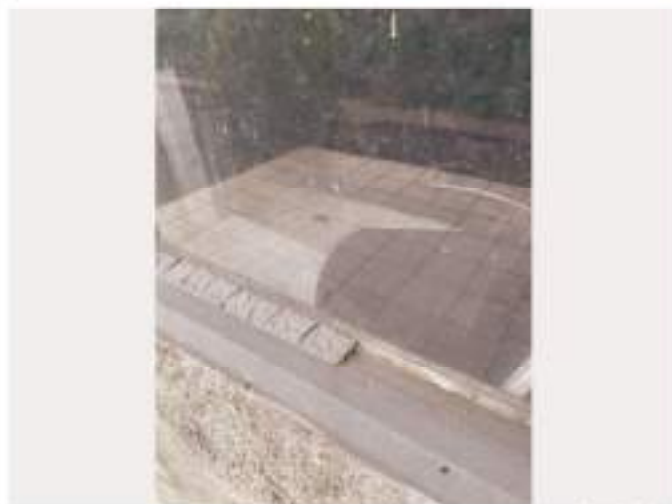
Het asbestmateriaal valt onder de mijlpaal van 2040.

| Eindbeoordeling materiaalrisico | Verhoogd materiaalrisico en/of verhoogde kans op vezelvrijgave |

| Asbestsoort (vezeltype) | Amfibool aanwezig, uitgezonderd crocidoliet |
| Toestand van het materiaal | Matig beschadigd, matig verweerd |

| Beschrijving | Stopverf oude ramen garage |
| Opmerking | Grijze harde pasta-achtige stopverf. Ramen woning met zachte silicone. |

- Verwijder dit asbestmateriaal zo snel mogelijk. Volg de toestand goed op.
- Voer bijkomende staalnamens uit.

- Eenvoudige handelingen: mag via doe-het-zelf of door werknemer(s) met opleidingsattest eenvoudige handelingen  
Niet aan te raden via Doe-Het-Zelf maar door werknemers met 8u basisopleiding asbest. Eenvoudige handelingen Doe-Het-Zelf: Draag de nodige beschermingsmiddelen (mondmasker FFP3, handschoenen en wegwerpoverall van CAT.III type 5/6'). De toepassing extra fixeren, ondervloer afdekken met plastic folie en de raam/deur reinigen met natte doeken. De ramen kunnen eventueel in zijn geheel afgevoerd worden als asbesthoudend afval bij een erkend asbestverwerker. Indien het oud raamwerk wordt gerecycleerd dienen ramen en glas gescheiden afgevoerd worden, er mogen geen stopverfrestanten achterblijven op het glas en raamwerk.

Eenvoudige handelingen: werknemers met 8u basisopleiding asbest (jaarlijks te vernieuwen en mag door eigenaar opgevraagd worden): de toepassing fixeren, ondervloer afdekken met plastic folie en gebruik van puntafzuiging met een goedgekeurde asbeststofzuiger met absoluutfilter. (Meer info en de huidige

verwijderingsmethodes op: [www.asbestinfo.be](http://www.asbestinfo.be) en/of CODEX boek VI titel 3 en onderaan dit attest bij Toelichting: "asbest verwijderen"). Eventueel monsternamen aan te raden (om asbestsoort te bepalen) bij verwijdering van het asbestmateriaal.

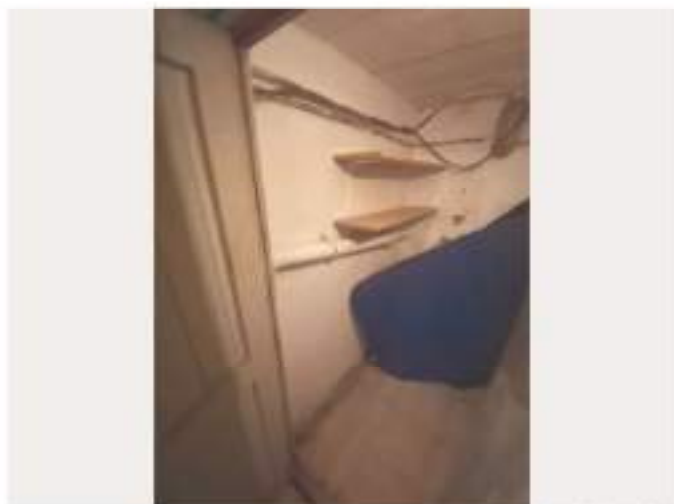
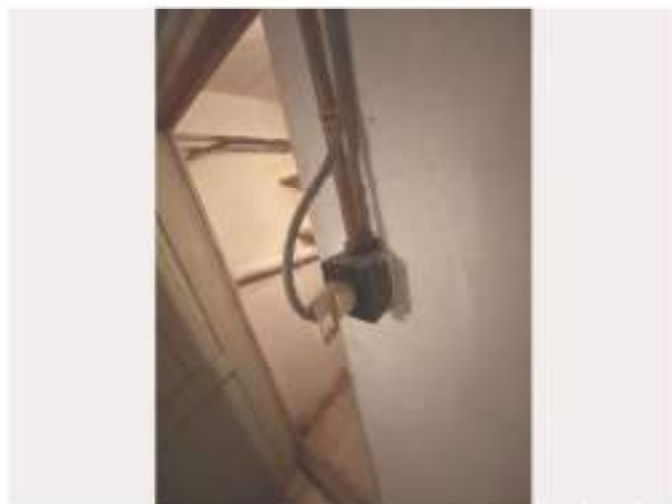
Het asbestmateriaal valt onder de mijlpaal van 2040.

| Eindbeoordeling materiaalrisico | Verhoogd materiaalrisico en/of verhoogde kans op vezelvrijgave |

| Asbestsoort (vezeltype) | Crocidoliet aanwezig |
| Toestand van het materiaal | Licht beschadigd, licht verweerd. Intacte calciumsilicaatplaat of materiaal met categorie 3-gebondenheid |

| Beschrijving | Bakeliet elektra |

- Verwijder dit asbestmateriaal zo snel mogelijk. Volg de toestand goed op.
- Voer bijkomende staalnamens uit.

- Eenvoudige handelingen: mag via doe-het-zelf of door werknemer(s) met opleidingsattest eenvoudige handelingen  
Draag de nodige beschermingsmiddelen (mondmasker FFP3, handschoenen en wegwerpoverall van CAT.III type 5/6'). Schakelaars, stopcontacten, zekeringkasten en radiatorknoppen kunnen mits de nodige beschermingsmaatregelen eenvoudig losgeschroefd worden en dubbel en luchtdicht verpakt in doorzichtige plasticfolie/afsluitzakken afgevoerd worden als hechtgebonden asbestafval naar een erkend recyclagepark. Afgesloten of verzegelde kast: Eenvoudige handelingen: opgeleid techniekier/personeel 8u basisopleiding asbest (jaarlijks te vernieuwen en eigenaar mag dit opvragen). (Meer info en de huidige verwijderingsmethodes op: [www.asbestinfo.be](http://www.asbestinfo.be) en/of CODEX boek VI titel 3 en onderaan dit attest bij Toelichting: "asbest verwijderen"). Eventueel monsternamen aan te raden (om asbestsoort te bepalen) bij verwijdering van het asbestmateriaal.

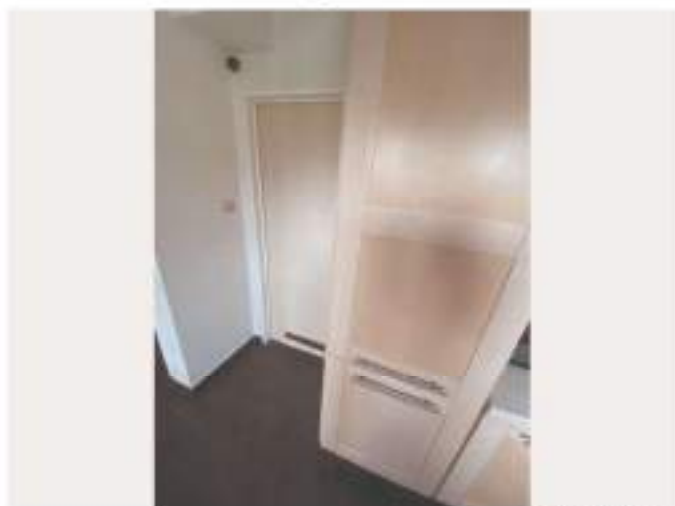
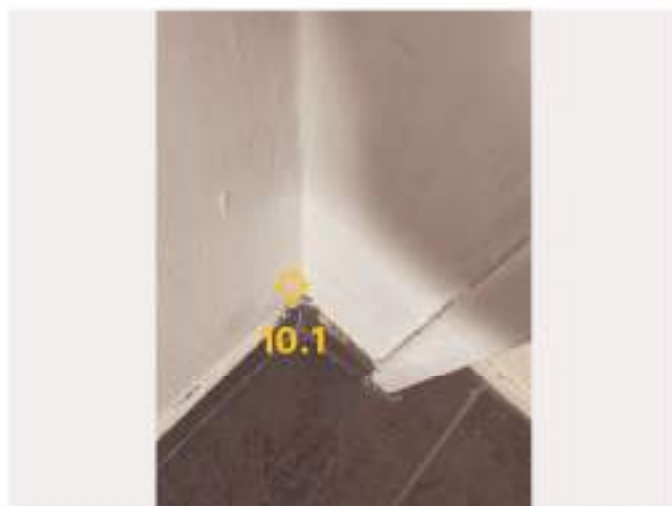
## Fiche 10: Wandpleister

Geen asbest

| Opmerking | Stalen genomen in traphal, keuken, stookplaats en slaapkamer. Overal vals plafond. |
