Asbestinventarisatetest

Zandvoordsestraat 22, 8460 Oudenburg

Attestnummer : 20230523-000217.000

Uitgegeven op : 23.05.2023

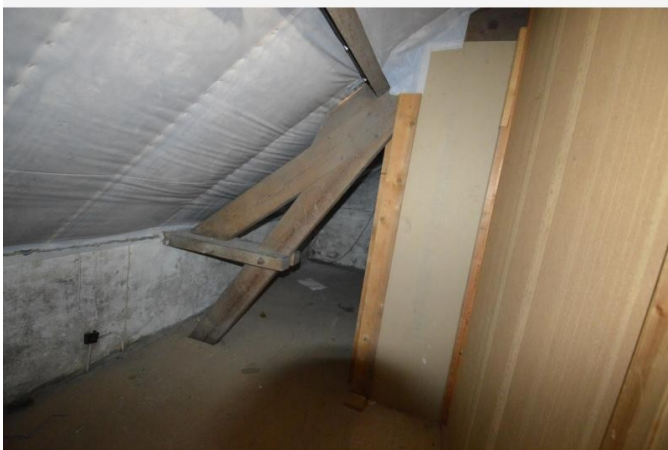
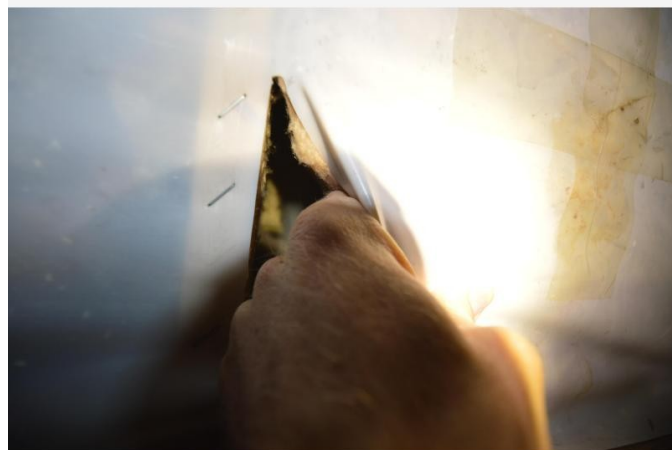
Eindbeoordeling materiaalrisico	Zeer laag materiaalrisico en/of zeer lage kans op vezelvrijgave
---------------------------------	---

Gebondenheid	Categorie 1: hechtgebonden in oorsprong
Asbestsoort (vezeltype)	Crocidoliet aanwezig
Asbestconcentratie	Laag (< 50%)
Afschermingsgraad van het gehele materiaal	Niet stootvaste afscherming
Toestand van het materiaal	Onbeschadigd, niet verweerd

Beschrijving	Onderdak - Hellend dak (Hoofdgebouw)
Omgeving	Binnen
Primaire drager	Schuin dak
Asbestmateriaal	Plaat, paneel, tablet - Type Menuiserite
Bindmiddel van asbestmateriaal	Cement
Gebondenheid op basis van bindmiddel	Hecht
Hoeveelheid (oppervlakte - dikte - aantal)	<ul style="list-style-type: none">43,88 m² - 0,32 cm - 2 stuks
Totaal volume	0,281 m ³
Eenvoudig bereikbaar	Nee <ul style="list-style-type: none">Het asbestmateriaal is bedekt (uitgezonderd laag verf, coating, behang, kunststof, textiel) en het wegnemen van het bedekkende materiaal kan niet zonder het bedekkende materiaal te beschadigen.

- Zorg voor een veilig beheer en verwijder dit asbestmateriaal wanneer het bij werken eenvoudig bereikbaar wordt. Controleer de toestand jaarlijks op wijzigingen.

- Eenvoudige handelingen: mag via doe-het-zelf of door werknemer(s) met opleidingsattest eenvoudige handelingen
In binnenruimtes mag u alleen hechtgebonden asbest verwijderen dat niet beschadigd is. Dat betekent dat het materiaal volledig intact is en er geen vrije asbestvezels zichtbaar zijn. Opgelet: ook tijdens het verwijderen moet het asbest intact blijven.

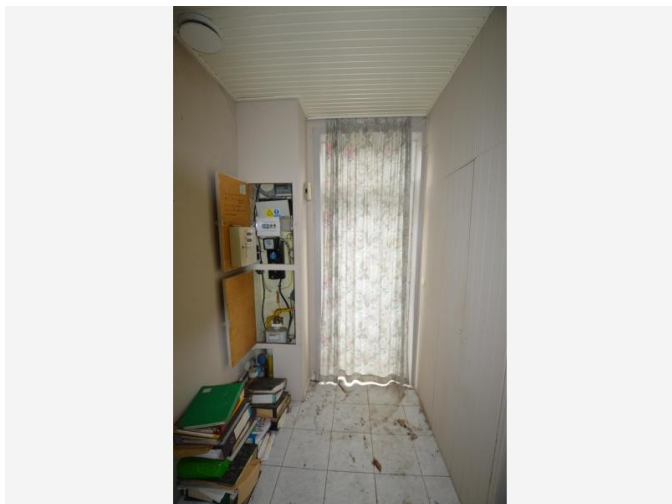
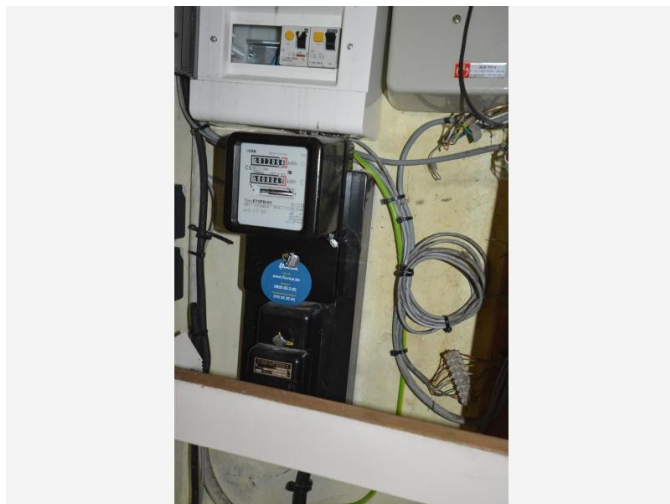
Eindbeoordeling materiaalisico	Laag materiaalisico en/of verlaagde kans op vezelvrijgave
--------------------------------	---

Gebondenheid	Categorie 1: hechtgebonden in oorsprong
Asbestsoort (vezeltype)	Crocidoliet aanwezig
Asbestconcentratie	Laag (< 50%)
Afschermingsgraad van het gehele materiaal	Geheel of deels (ook) vrij aan de binnenlucht
Toestand van het materiaal	Onbeschadigd, niet verweerd

Beschrijving	Elektrische elementen (Bakeliet)
Omgeving	Binnen
Primaire drager	Communicatie en elektrische infrastructuur en uitrusting
Asbestmateriaal	Plaat, paneel, tablet - Type Bakeliet
Bindmiddel van asbestmateriaal	Kunststof of -hars
Gebondenheid op basis van bindmiddel	Hecht
Hoeveelheid (oppervlakte - dikte - aantal)	• 0,25 m ² - 1,00 cm - 1 stuk
Totaal volume	0,003 m ³
Eenvoudig bereikbaar	Ja
Bevestigingswijze	• Geschroefd
Identificatiemethode	Vaststelling zonder monsternamen

- Zorg voor een veilig beheer. Vermijd het beschadigen van het asbestmateriaal. Controleer de toestand jaarlijks op wijzigingen.

- Eenvoudige handelingen: mag via doe-het-zelf of door werknemer(s) met opleidingsattest eenvoudige handelingen
In binnenruimtes mag u alleen hechtgebonden asbest verwijderen dat niet beschadigd is. Dat betekent dat het materiaal volledig intact is en er geen vrije asbestvezels zichtbaar zijn. Opgelet: ook tijdens het verwijderen moet het asbest intact blijven.

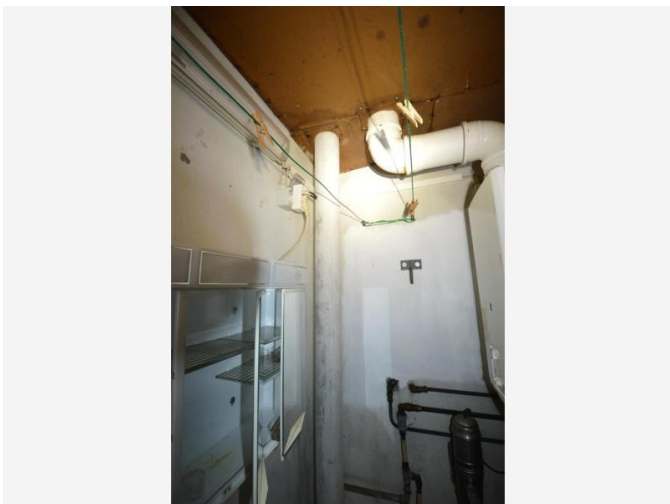
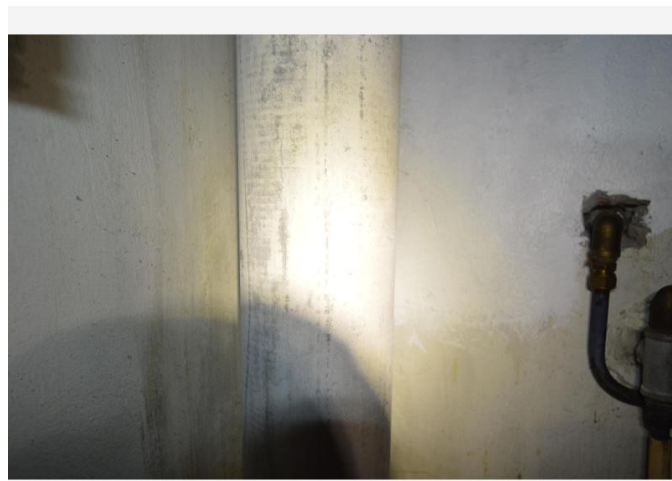
Eindbeoordeling materiaalrisico	Laag materiaalrisico en/of verlaagde kans op vezelvrijgave
---------------------------------	--

Gebondenheid	Categorie 1: hechtgebonden in oorsprong
Asbestsoort (vezeltype)	Crocidoliet aanwezig
Asbestconcentratie	Laag (< 50%)
Afschermingsgraad van het gehele materiaal	Geheel of deels (ook) vrij aan de binnenlucht
Toestand van het materiaal	Onbeschadigd, niet verweerd

Beschrijving	Cementbuis - Berging
Omgeving	Binnen
Primaire drager	Infrastructuur hemelwater (opvang en afvoer)
Asbestmateriaal	Buis, koker, leiding, pijp, doorvoer
Bindmiddel van asbestmateriaal	Cement
Gebondenheid op basis van bindmiddel	Hecht
Hoeveelheid (lengte - omtrek - dikte - aantal)	<ul style="list-style-type: none">• 2,60 m - 40,00 cm - 2,00 cm - 1 stuk
Totaal volume	0,021 m ³
Eenvoudig bereikbaar	Ja
Bevestigingswijze	<ul style="list-style-type: none">• Verlijmd, ingegoten, versmeerd
Identificatiemethode	Vaststelling zonder monsternamen

- Zorg voor een veilig beheer. Vermijd het beschadigen van het asbestmateriaal. Controleer de toestand jaarlijks op wijzigingen.

- Eenvoudige handelingen: mag via doe-het-zelf of door werknemer(s) met opleidingsattest eenvoudige handelingen
In binnenruimtes mag u alleen hechtgebonden asbest verwijderen dat niet beschadigd is. Dat betekent dat het materiaal volledig intact is en er geen vrije asbestvezels zichtbaar zijn. Opgelet: ook tijdens het verwijderen moet het asbest intact blijven.

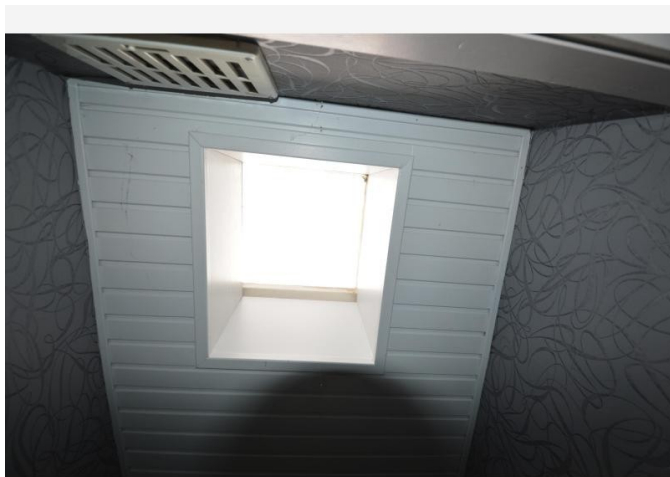
Er werden geen plafonds aangetroffen met zichtbaar pleisterwerk, de plafonds zijn afgewerkt met planchetten of een andere afwerking. Het is wel mogelijk dat er zich hierachter pleisterwerk bevindt.

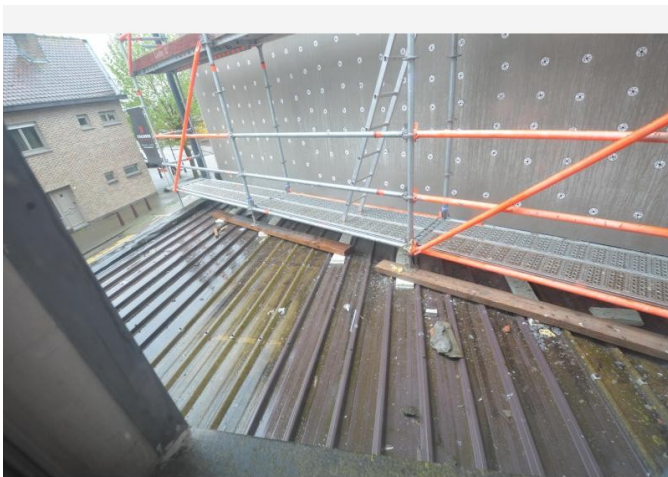
De garage heeft een metalen golfbekleding, dit type wordt gezien als niet asbestverdacht.

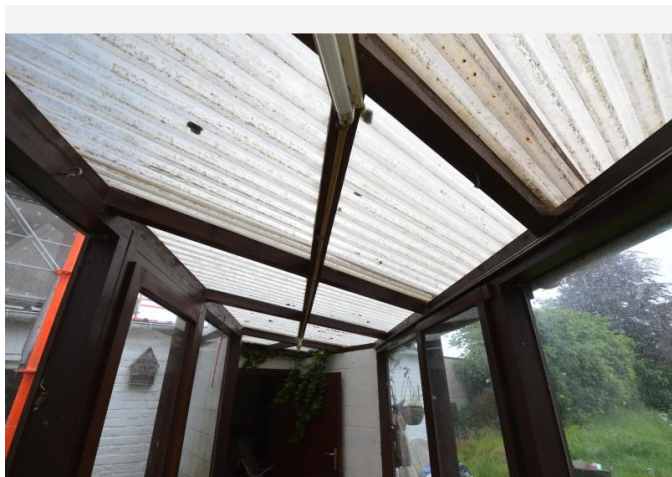
Het afdak heeft platen in kunststof, deze platen worden dan ook als niet asbestverdacht beschouwd.

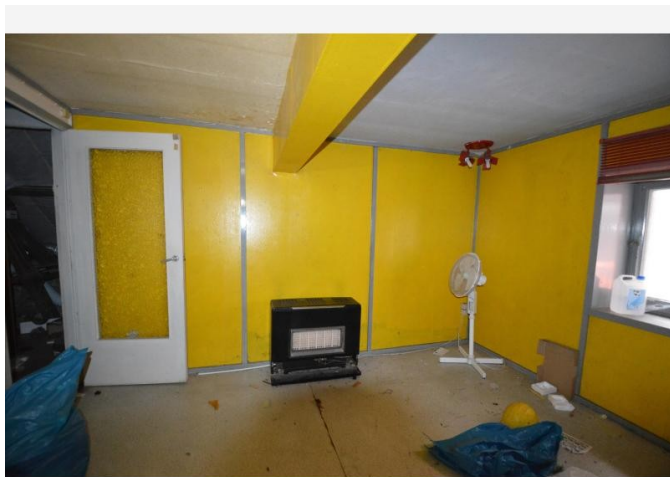
Het vloerzeil in de slaapkamer heeft een jutte onderlaag waardoor dit vloerzeil als niet verdacht kan worden beschouwd.

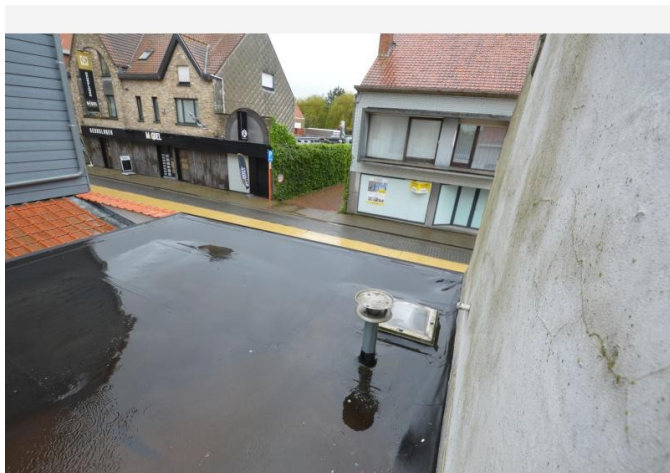
Het platte dak heeft een recente EPDM bekleding, het is mogelijk dat er hieronder nog een oude laag roofing aanwezig is. Roofing wordt gezien als asbestverdacht.

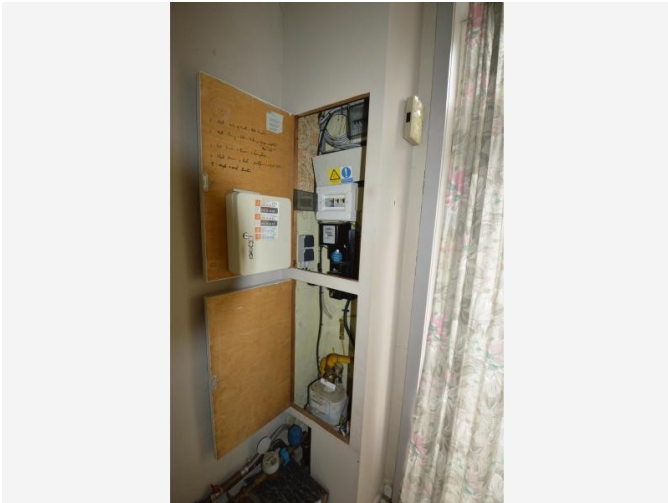
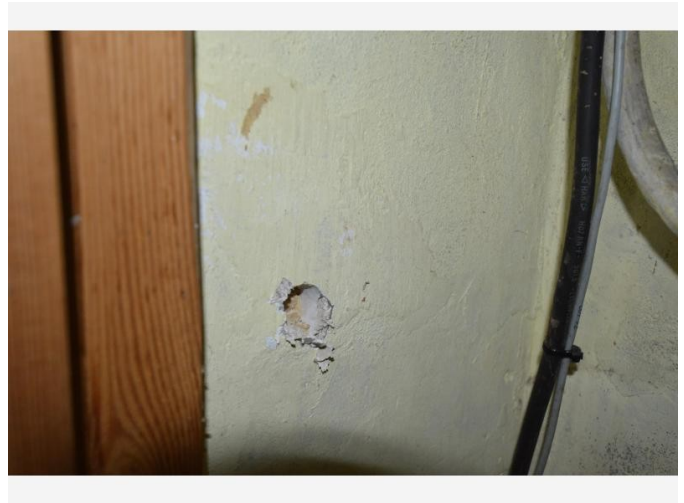
Geen asbest

#	Type	Referentie	Resultaat
9.1	Mengmonster	70680 - 1	Geen asbest

Beschrijving	Muren - Pleisterwerk
Omgeving	Binnen
Primaire drager	Binnenwand
Bindmiddel van materiaal	Gips - kalk

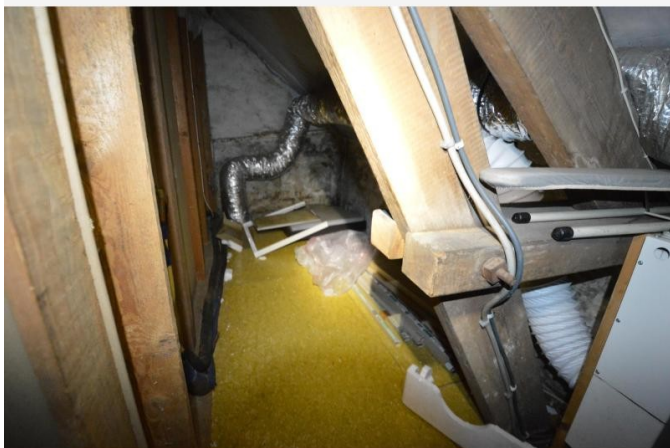
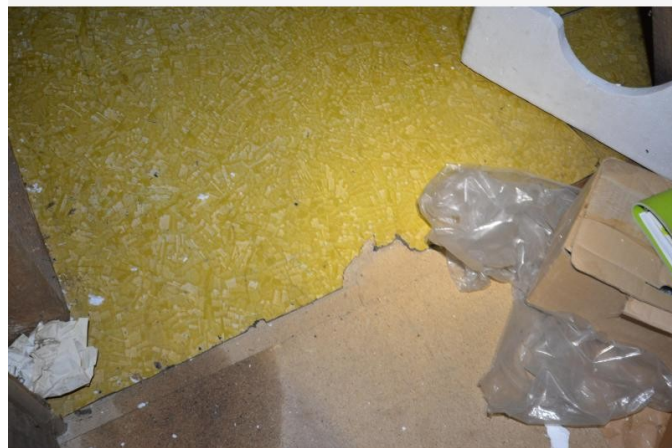
Geen asbest

#	Type	Referentie	Resultaat
10.1	Puntmonster	70680 - 2	Geen asbest

Beschrijving	Vloerzeil - Zolder
Omgeving	Binnen
Primaire drager	Vloer
Bindmiddel van materiaal	Karton - papier - viltachtig
