# Asbestinventarisatetest

Baliestraat 18, 8000 Brugge

Attestnummer : 20230503-000217.000

Uitgegeven op : 03.05.2023

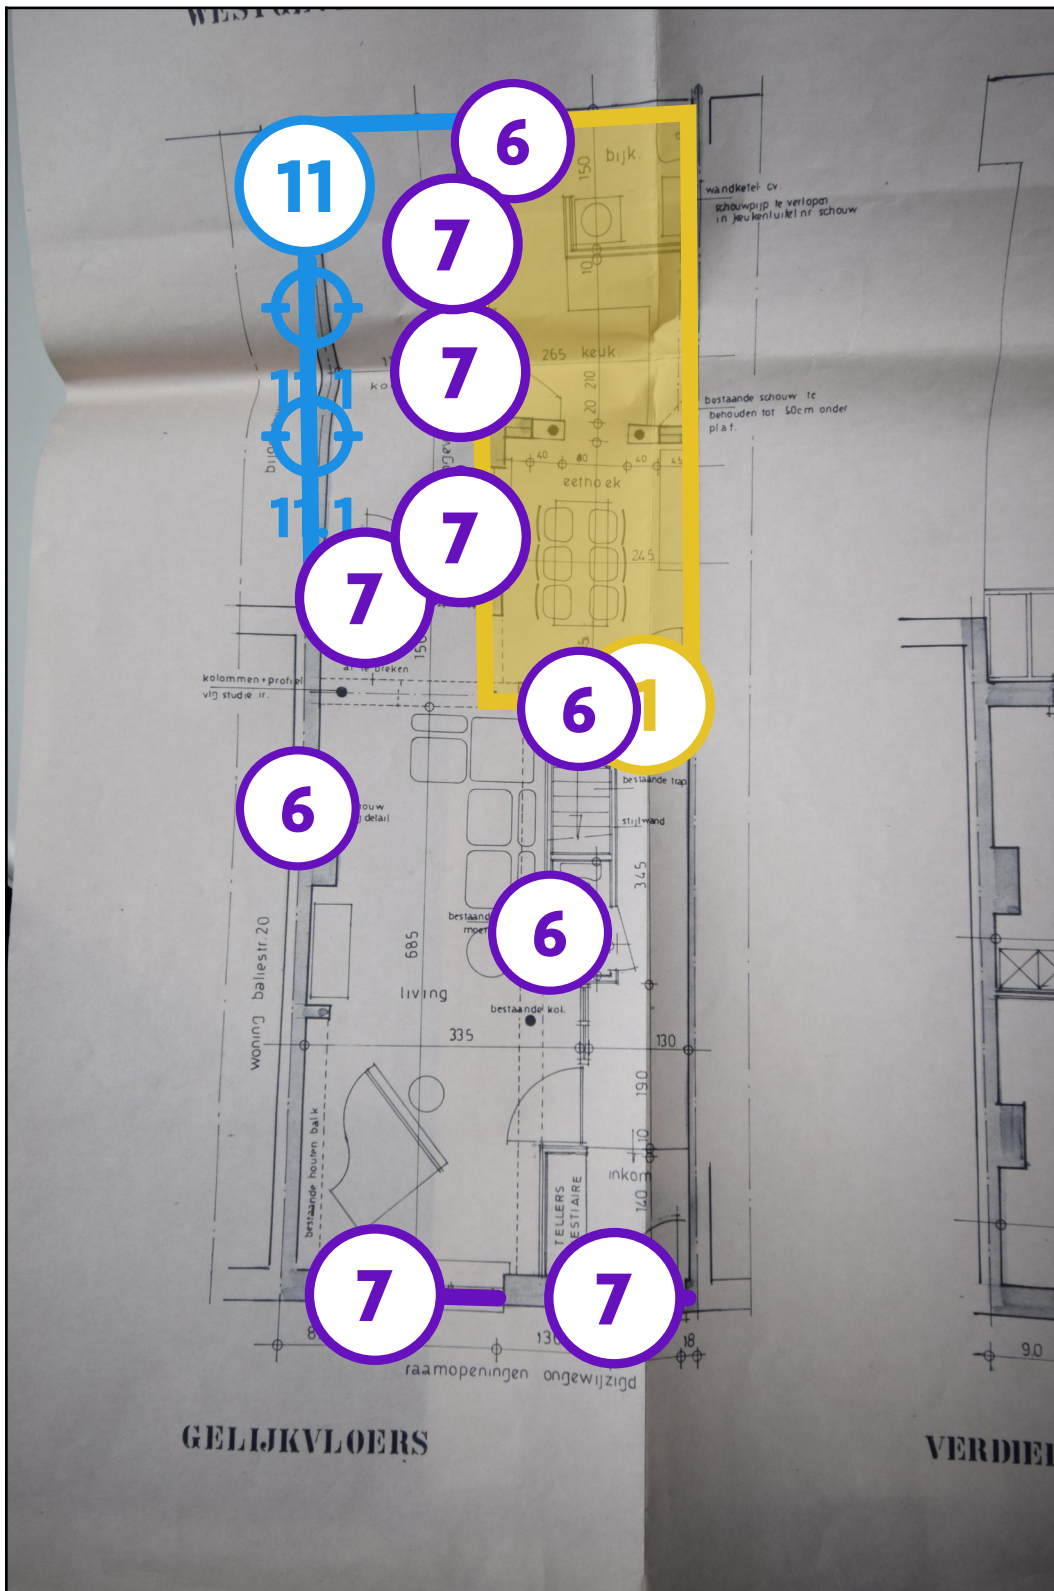
# Plan 1.7: Grondplan - GLVL

1. Onderdakplaten - Uitbouw achteraan rechts	Asbestmateriaal	Zorgvuldig beheren
6. (Muur)tegels	Advies	-
7. Vensterbanken & dorpels	Advies	-
11. Gevelbepleistering - Achteraan/koer	Geen asbest	-
11.1 Code: 69745 - 2	Mengmonster	-

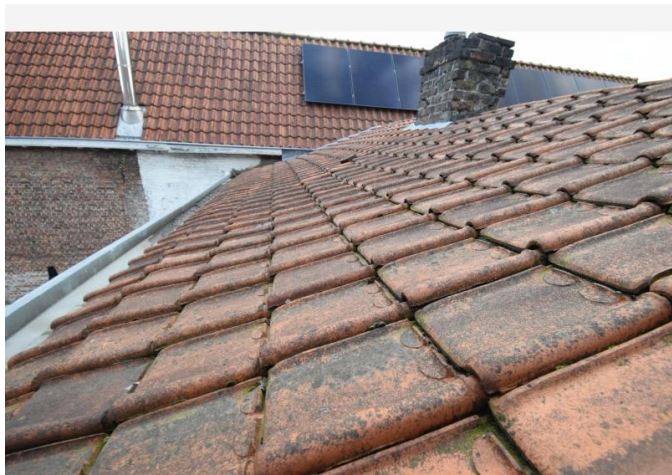
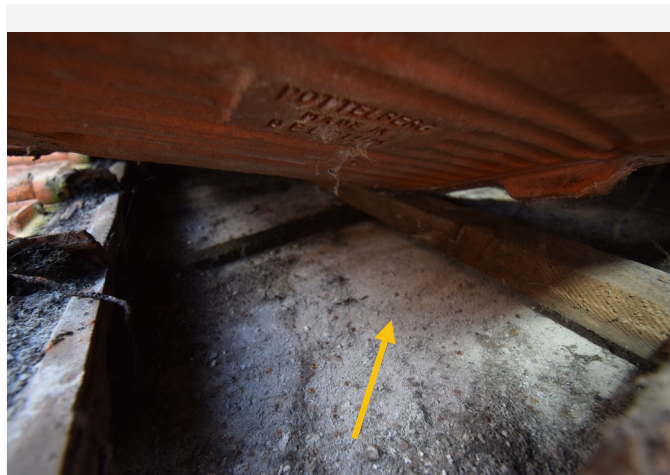
Het asbestmateriaal valt onder de mijlpaal van 2040.

Zorgvuldig beheren

Eindbeoordeling materiaalrisico	Zeer laag materiaalrisico en/of zeer lage kans op vezelvrijgave
---------------------------------	---

Gebondenheid	Categorie 1: hechtgebonden in oorsprong
Asbestsoort (vezeltype)	Crocidoliet aanwezig
Asbestconcentratie	Laag (< 50%)
Afschermingsgraad van het gehele materiaal	Stootvaste afscherming of omkasting
Toestand van het materiaal	Licht beschadigd, licht verweerd. Intact materiaal type Pical – asbestboard of categorie III 'gebondenheid'

Beschrijving	Onderdakplaten - Uitbouw achteraan rechts
Omgeving	Binnen
Primaire drager	Schuin dak
Asbestmateriaal	Plaat, paneel, tablet - Type Menuiserite
Bindmiddel van asbestmateriaal	Cement
Gebondenheid op basis van bindmiddel	Hecht
Hoeveelheid (oppervlakte - dikte - aantal)	• 21,00 m <sup>2</sup> - 0,30 cm - 1 stuk
Totaal volume	0,063 m <sup>3</sup>

<b>Eenvoudig bereikbaar</b>	Nee <ul style="list-style-type: none"> <li>Het asbestmateriaal is bedekt (uitgezonderd laag verf, coating, behang, kunststof, textiel) en het wegnemen van het bedekkende materiaal kan niet zonder het bedekkende materiaal te beschadigen.</li> </ul>
<b>Bevestigingswijze</b>	<ul style="list-style-type: none"> <li>Geklemd</li> <li>Genageld, geniet</li> </ul>
<b>Identificatiemethode</b>	Vaststelling zonder monsternamen
<b>Destructieve handeling voor identificatie</b>	Nee
<b>Opmerking</b>	Deze afmetingen/hoeveelheden werden naar best vermogen geschat.

- Zorg voor een veilig beheer en verwijder dit asbestmateriaal wanneer het bij werken eenvoudig bereikbaar wordt. Controleer de toestand jaarlijks op wijzigingen.

- Eenvoudige handelingen: mag via doe-het-zelf of door werknemer(s) met opleidingsattest eenvoudige handelingen
  - Verwijdering langsheen buitenzijde na verwijdering dakpannen.
  - Bevindt het asbest zich buiten uw woning of gebouw. Dan mag u de volgende toepassing zelf wegnemen: hechtgebonden asbest dat beschadigd/niet beschadigd is.
  - Let op dat er schadelijke asbestvezels vrij ingeademd kunnen worden. U mag enkel beschadigd of verveerd asbest verwijderen indien: er niemand anders in de buurt is en de asbesttoepassing niet verder beschadigd raakt of vergruist.
  - Verwijder het materiaal zonder te breken en impregneer/fixeer. Draag de nodige persoonlijke beschermingsmiddelen en gebruik asbestfolie (Recyclagepark) of schakel een erkend verwijderaar in.

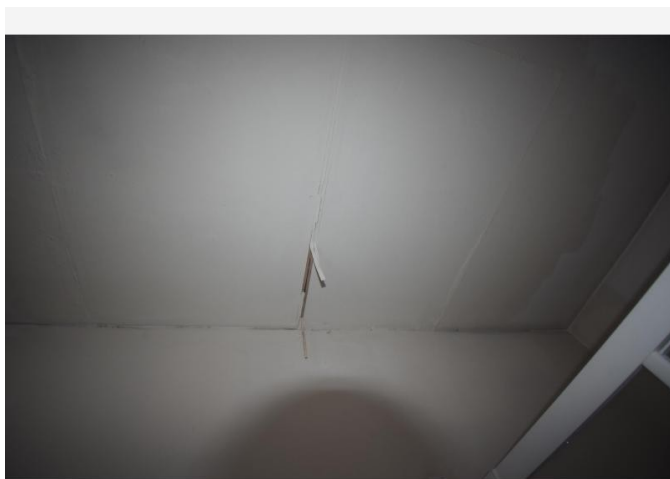
Het plafond in de volledige woning bestaat uit een verlaagd plafond. Er is geen pleisterwerk aan plafond waar te nemen zonder destructief onderzoek. Gyproc/hout waar te nemen.

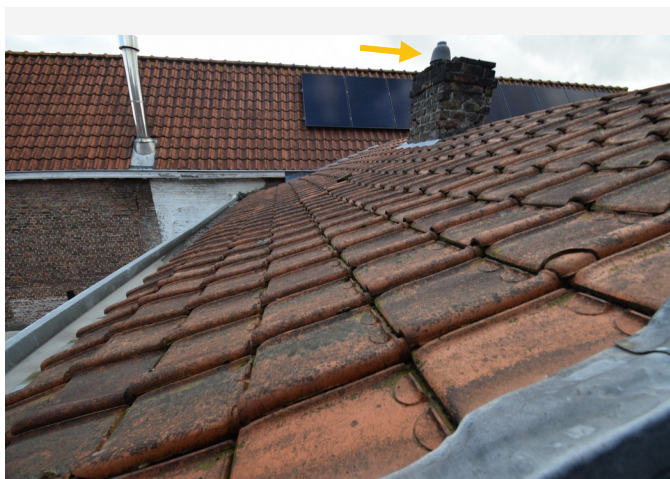
Schouwpijp door dak achteraan reeds vernieuwd (Kunststof).

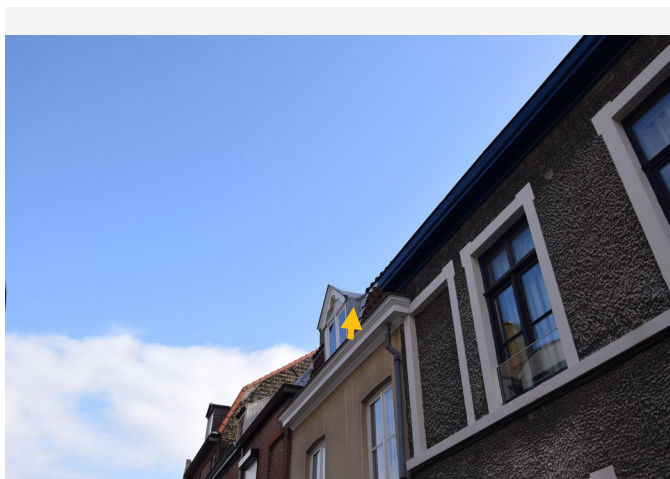
Dakkapel bestaande uit niet-verdachte zinkbekleding aan buitenzijde. Houten afwerking aan binnenzijde. Geen destructief onderzoek naar eventuele tussenlagen (Conform opdracht).

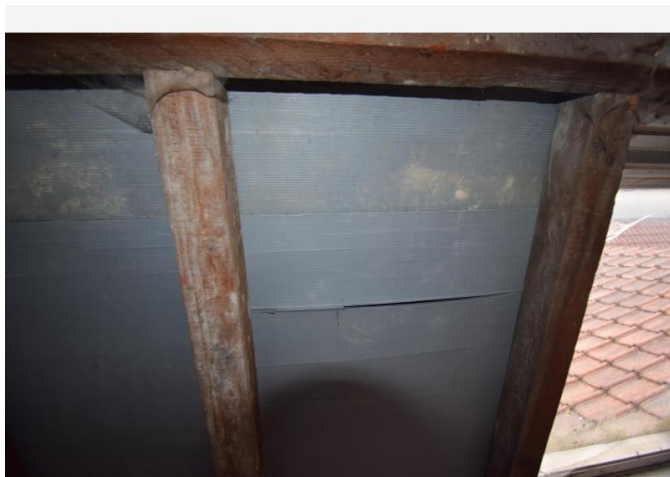
Onderdak hoofdgebouw bestaande uit kunststoffen niet-verdachte platen, rechtstreeks op de pannen.

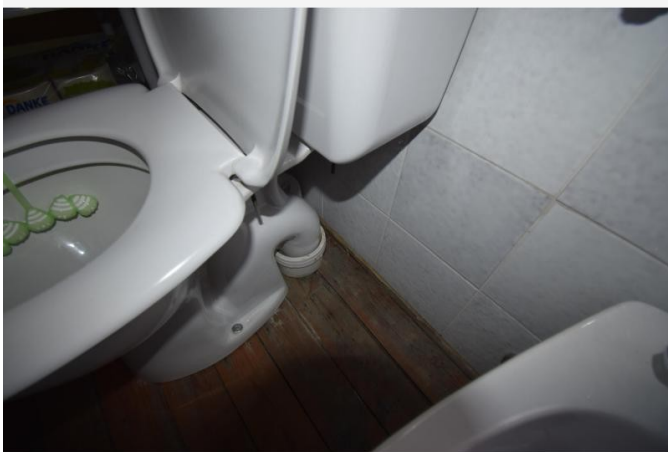
Muurtegels aanwezig in pand (In toilet/dokterspraktijk/CV ruimte/badkamer/ ...) zelf niet verdacht. Geen destructief onderzoek gepleegd naar eventuele onderliggende (lijm)lagen (Conform opdracht). Tegels intact.

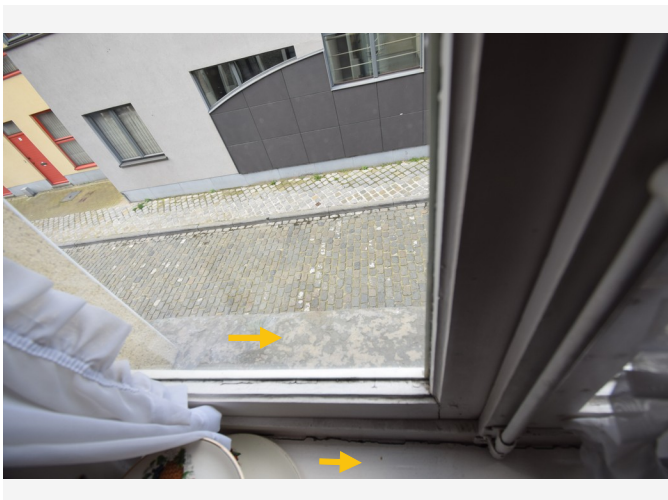
Vensterbanken en dorpels bestaande uit niet-asbestverdachte materialen.

Interieur - Hout.

Exterieur - Hardsteen/beton/tegels.

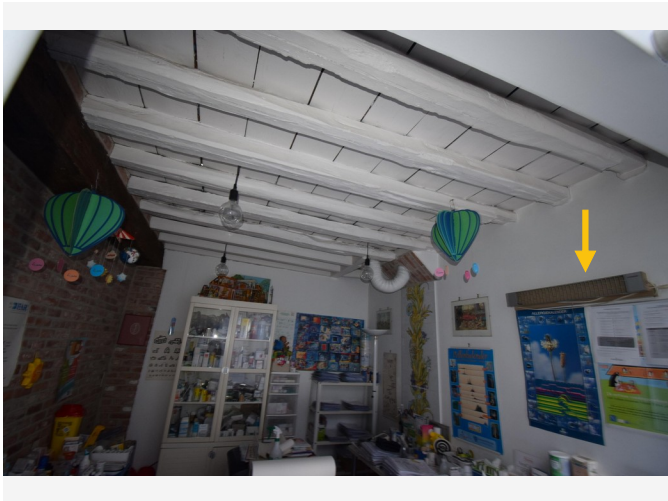
De dokterspraktijk is deels verwarmd met elektrische verwarming.

Het bouwjaar en/of de technische gegevens van dit verwarmingselement konden niet worden waargenomen.

Asbestverdachte materialen (bv. pakkingen, asbestkoord, verbindingen voor buizen of kanalen, brandwerende materialen, ...) kunnen bijgevolg in het toestel aanwezig zijn. Er werd geen destructief onderzoek gesteld op de toestellen.

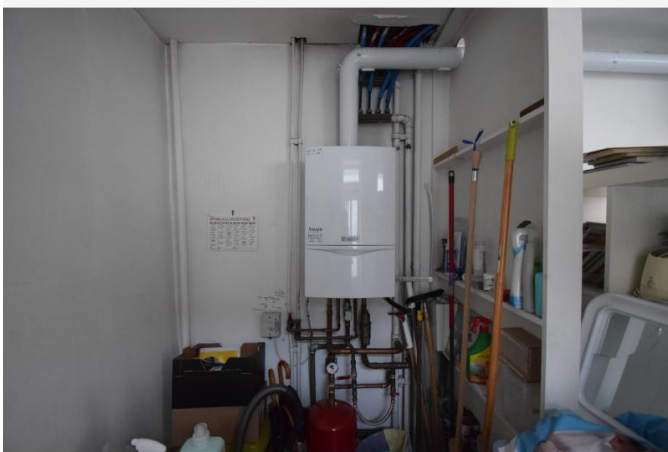
De verwarmingsketel is van na 2001 (Recent toestel).

Asbestverdachte materialen (bv: pakkingen, asbestkoord, verbindingen voor buizen of kanalen, brandwerende materialen, ...) kunnen bijgevolg niet in het toestel aanwezig zijn.

Er werd ook geen asbesthoudende beplating onder of rondom de verwarmingsketel waargenomen.

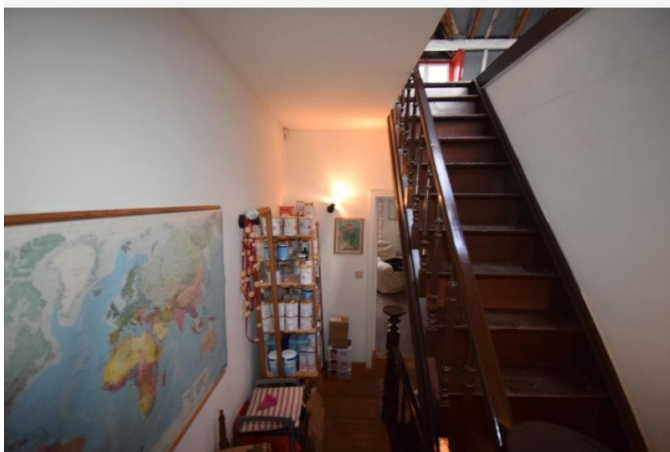
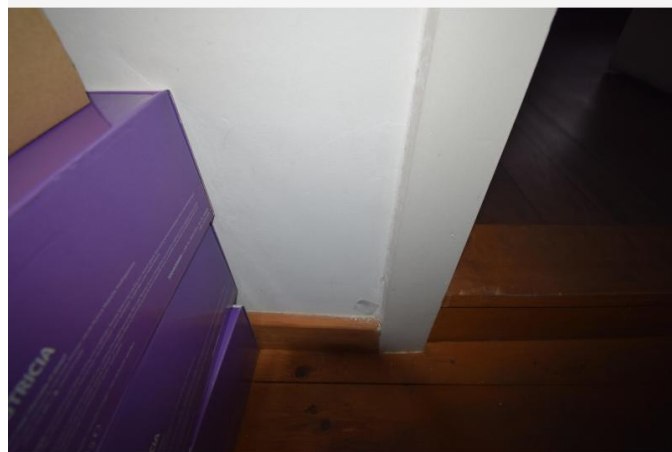
Geen asbest

#	Type	Referentie	Resultaat
10.1	Mengmonster	69745 - 1	Geen asbest

Beschrijving	Pleisterwerk - Muren
Omgeving	Binnen
Primaire drager	Binnenwand

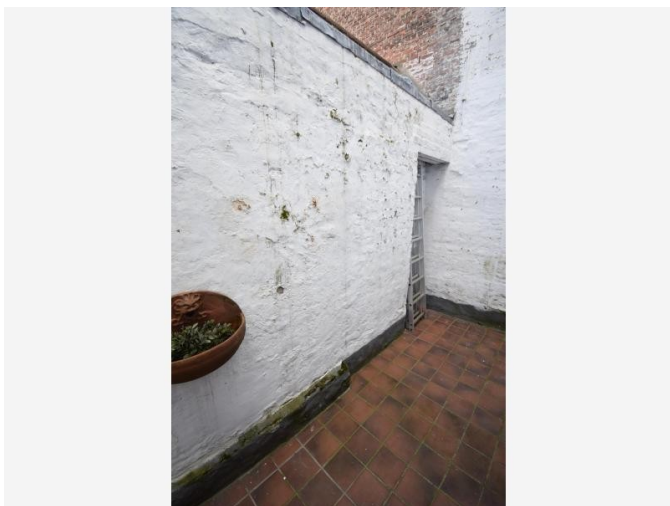
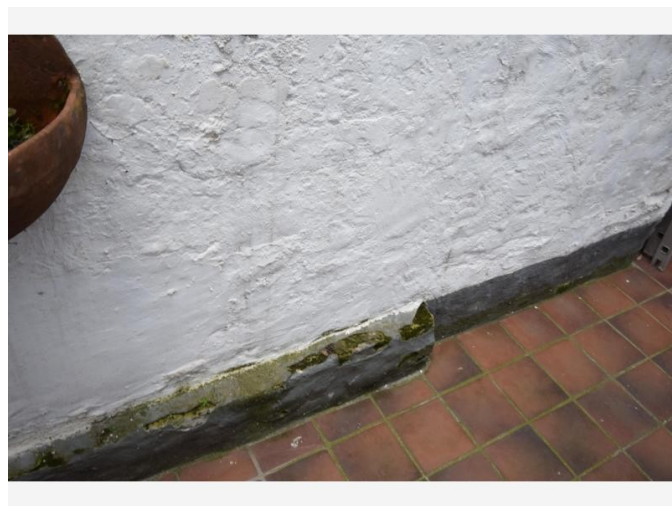
Geen asbest

#	Type	Referentie	Resultaat
11.1	Mengmonster	69745 - 2	Geen asbest

Beschrijving	Gevelbepleistering - Achteraan/koer
Omgeving	Buiten
Primaire drager	Wand buitenschil
Bindmiddel van materiaal	Gips - kalk

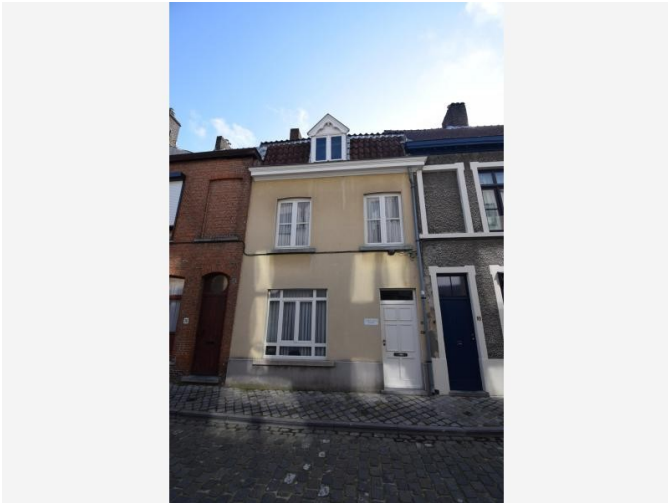
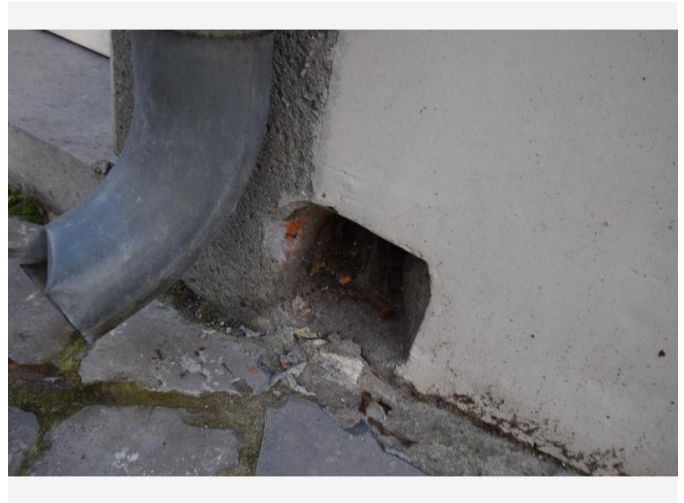
## Fiche 12: Crepi - Voorgevel

Geen asbest

#	Type	Referentie	Resultaat
12.1	Mengmonster	69745 - 3	Geen asbest

Beschrijving	Crepi - Voorgevel
Omgeving	Buiten
Primaire drager	Wand buitenschil
Bindmiddel van materiaal	Gips - kalk
