# Asbestinventarisatetest

Tieltsesteenweg 21, 9880 Aalter

Attestnummer : 20231215-000326.000

Uitgegeven op : 15.12.2023

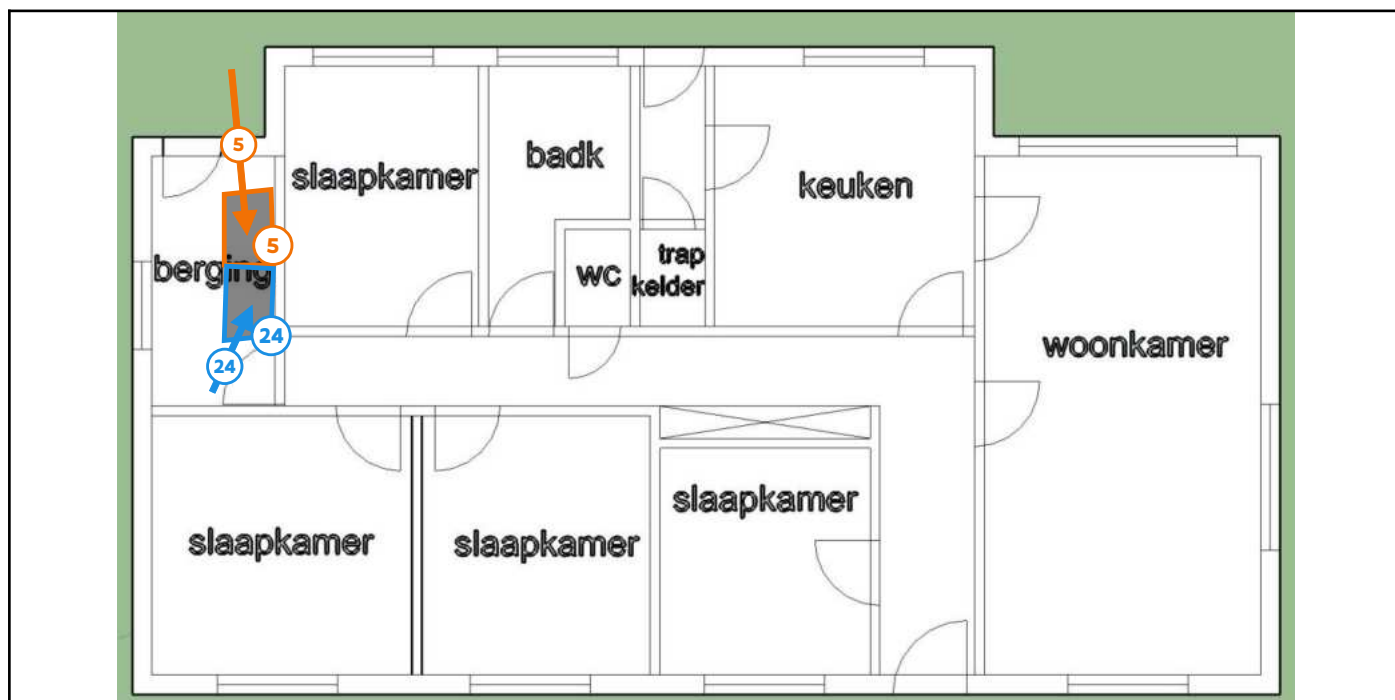
## Plan 1.5: grondplan woning mazoutketel

Beschrijving	Type	Actie
5. woning : pakking mazout ketel	Asbestmateriaal	<a href="#">Verwijderen</a>
24. woning : leiding isolatie aan verwarming	Geen asbest	-

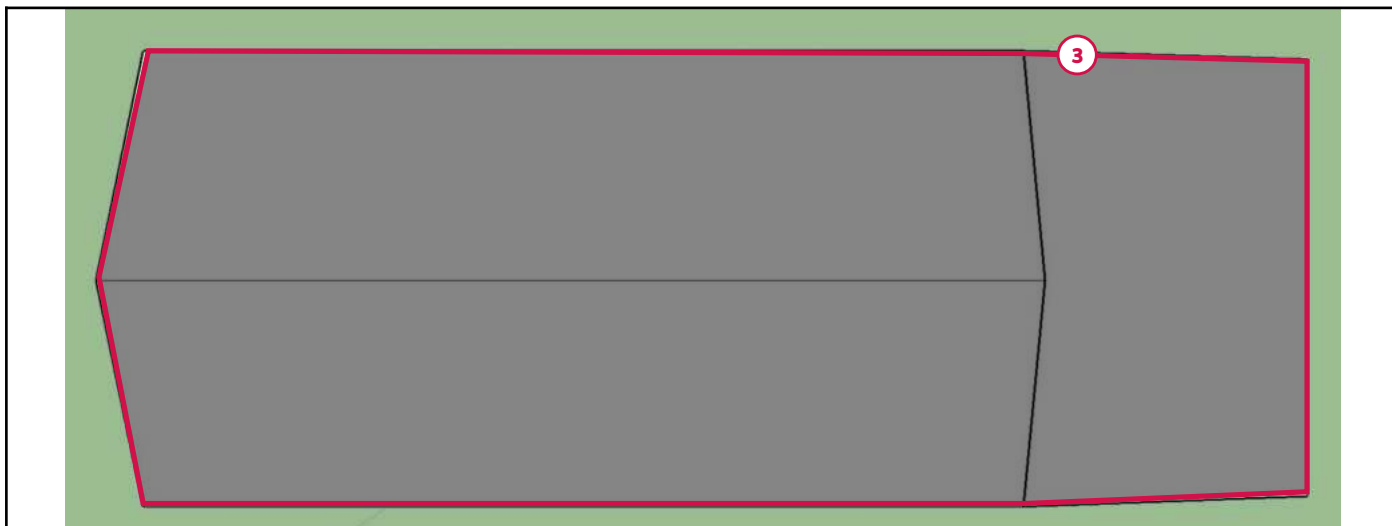
## Plan 2.2: stal 1 dakplan

Beschrijving	Type	Actie
3. bijgebouwen golfplaten	Asbestmateriaal	<b>Dringend verwijderen</b>

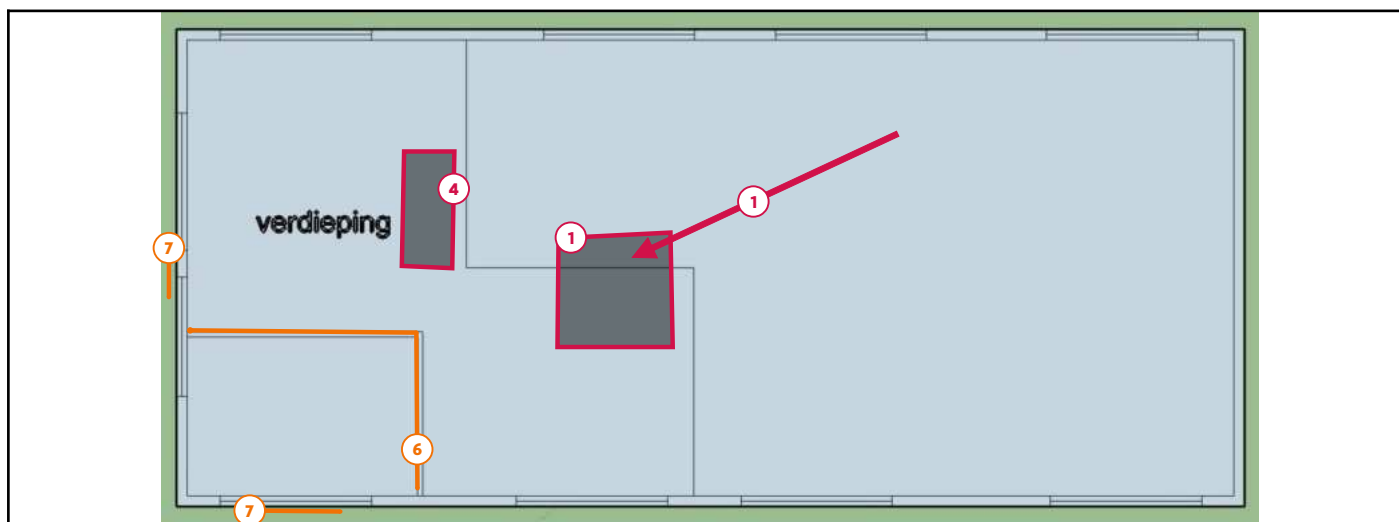
## Plan 3.1: grondplan loods

Beschrijving	Type	Actie
1. bijgebouw 3 : loods gelijkvloers losse platen	Asbestmateriaal	Dringend verwijderen
4. bijgebouw 3 loods verdieping losliggende plaat	Asbestmateriaal	Dringend verwijderen
6. bijgebouw 3 loods : duivenkot	Asbestmateriaal	Verwijderen
7. bijgebouw 3 loods ; plaat aan gevel	Asbestmateriaal	Verwijderen

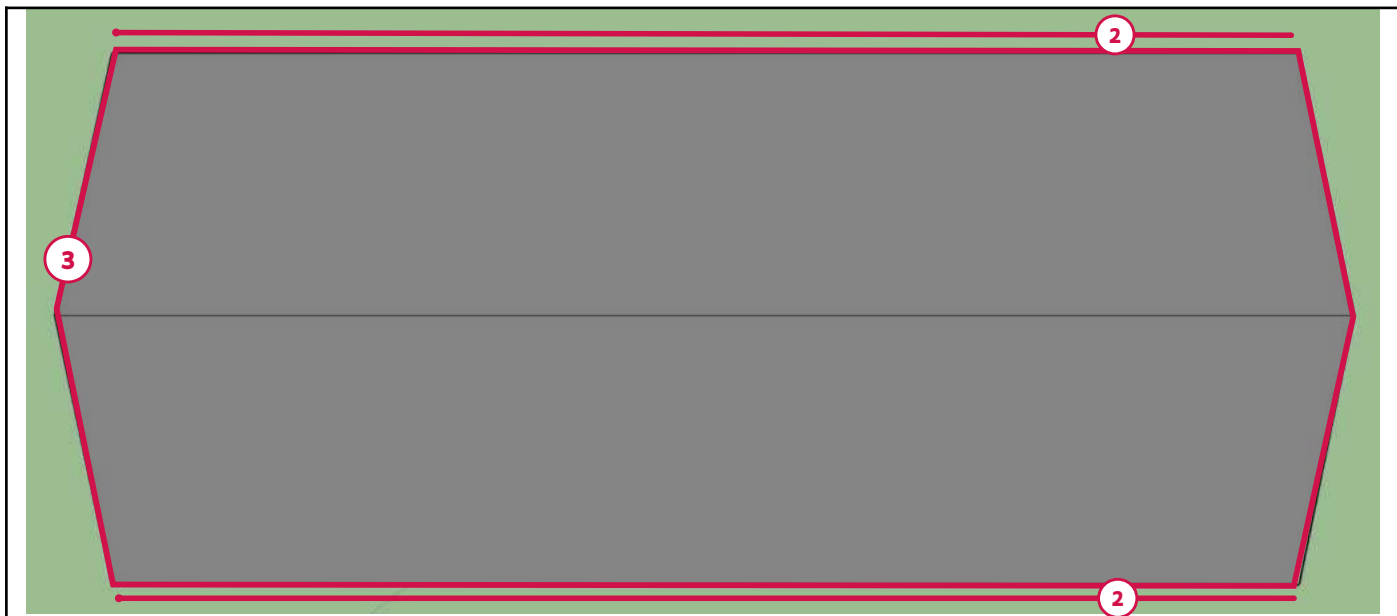
## Plan 3.3: dakplan loods

Beschrijving	Type	Actie
2. bijbouwen : restanten goot van dakbedekking	Asbestmateriaal	Dringend verwijderen
3. bijgebouwen golfplaten	Asbestmateriaal	Dringend verwijderen

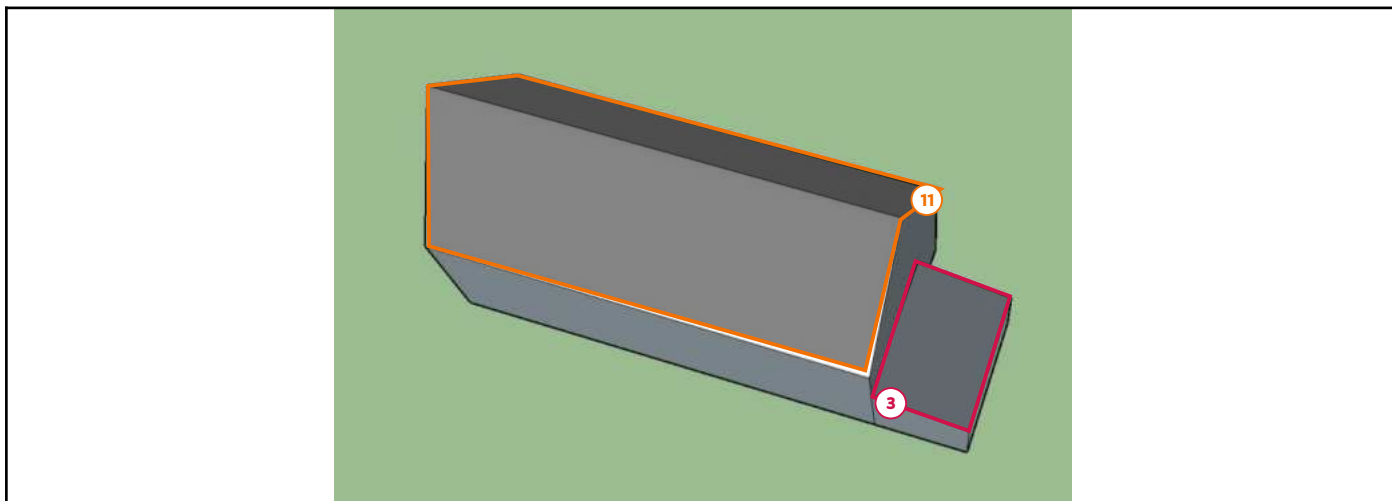
## Plan 7.1: bijgebouw 7 stal dakplan

Beschrijving	Type	Actie
3. bijgebouwen golfplaten	Asbestmateriaal	Dringend verwijderen
11. bijgebouw 7 : onderdakplaten	Asbestmateriaal	Maatregelen nemen

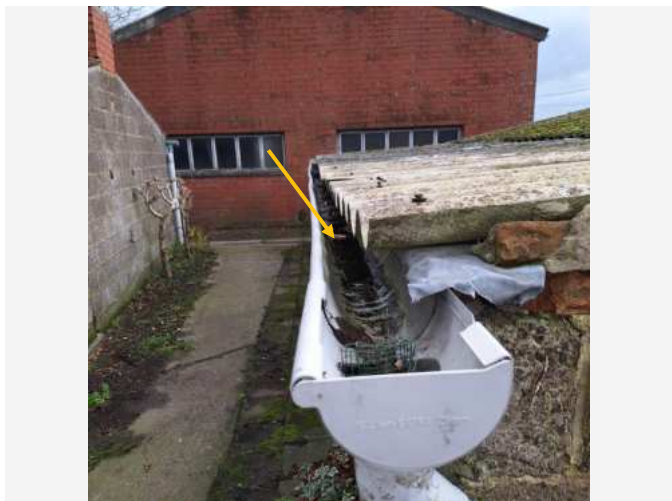
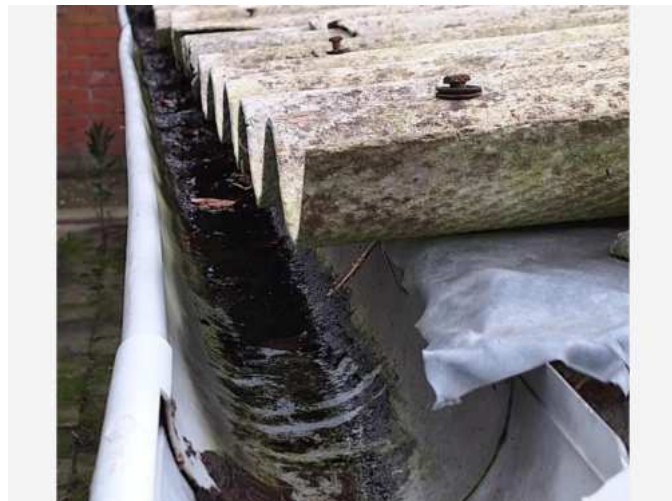
## Fiche 2: bijbouwen : restanten goot van dakbedekking

Asbestmateriaal - afvalstof

Beschrijving	bijbouwen : restanten goot van dakbedekking
Type afvalstof	Betreft resten (contaminatie) van verwerking of beschadiging
Type resten (contaminatie)	<ul style="list-style-type: none"><li>Stof, deeltjes &lt; 4 mm, flinters, gruis (los, opliggend)</li></ul>
Besmette materialen	<ul style="list-style-type: none"><li>Sediment (dakgoot, afvoerbuï, regenwaterput, ...)</li></ul>
Bron van de resten	dakbedekking
Omgeving	Buiten
Primaire drager	Schuin dak
Gebondenheid resten	Niet hecht
Hoeveelheid (gewicht - aantal)	<ul style="list-style-type: none"><li>100,00 kg - 1 stuk</li></ul>
Totaal gewicht	100,00 kg
Eenvoudig bereikbaar	Ja
Identificatiemethode	Vaststelling zonder monstername

**Dringend verwijderen**

- Verwijder het asbestafval.

- Eenvoudige handelingen: mag via doe-het-zelf of door werknemer(s) met opleidingsattest eenvoudige handelingen periode om te verwijderen omdat het sediment dan vochtig is en zich niet zo gemakkelijk verspreidt in de lucht. Indien er stof vorming is moet men dit bevochtigen of fixeren. alles volgens eenvoudige handelingen.

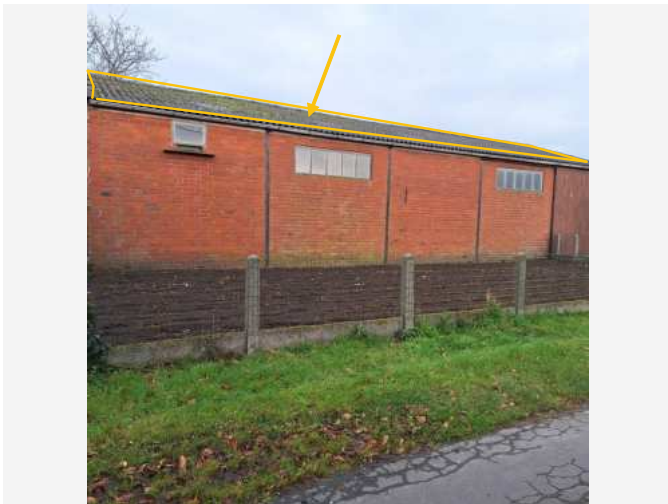
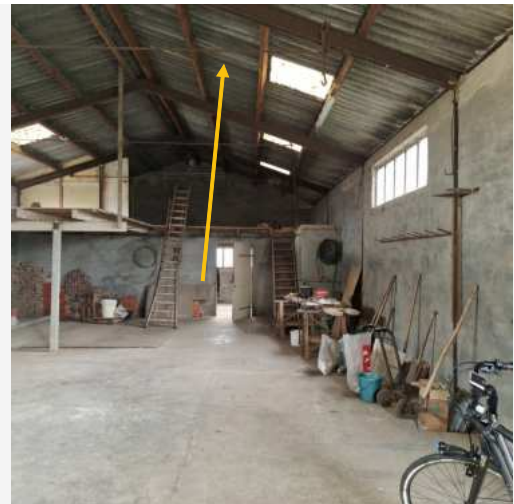
Eindbeoordeling materiaalrisico	Hoog materiaalrisico en/of hoge kans op vezelvrijgave
---------------------------------	---

Gebondenheid	Categorie 1: hechtgebonden in oorsprong
Asbestsoort (vezeltype)	Crocidoliet aanwezig
Asbestconcentratie	Laag (< 50%)
Afschermingsgraad van het gehele materiaal	Geheel of deels (ook) vrij aan de binnenlucht
Toestand van het materiaal	Matig beschadigd, matig verweerd

Beschrijving	bijgebouwen golfplaten
Omgeving	Grenst aan binnen- en buitenlucht
Primaire drager	Schuin dak
Asbestmateriaal	Dak- en gevelbekleding - Golfplaat

**Dringend verwijderen**

- Verwijder dit asbestmateriaal zo snel mogelijk. Volg de toestand goed op.
- Hemelwater dat afspoelt van asbestcement daken of gevels kan asbestdeeltjes bevatten. Gebruik het enkel voor gesloten circuits (bv. spoelen toiletten). Reinig na het vervangen van het dak of de gevel de dakgoten en regenwaterput of -ton om asbesthoudend sediment of slib te verwijderen

- Eenvoudige handelingen: mag via doe-het-zelf of door werknemer(s) met opleidingsattest eenvoudige handelingen  
Gelieve het asbest houdend materiaal volledig los te maken en in zijn geheel te verwijderen . de werken worden best door een erkend asbest verwijderaar uitgevoerd gezien de werken op hoogte. gelieve de omgeving voldoende te schermen.

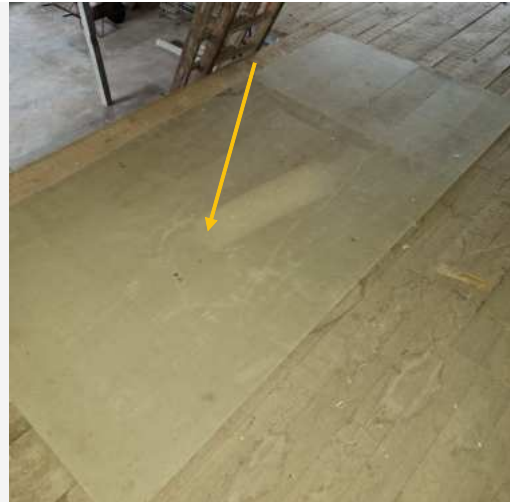
# Fiche 4: bijgebouw 3 loods verdieping losliggende plaat

Beschrijving	bijgebouw 3 loods verdieping losliggende plaat
Type afvalstof	Betreft stock-voorraad of gedemonteerde asbestmaterialen
Aanwezige resten	er ligt op de verdieping nog een los liggende plaat
Omgeving	Binnen
Primaire drager	Gedemonteerd of buitengebruik gesteld materiaal
Asbestmaterialen	<ul style="list-style-type: none"><li>• Plaat, paneel, tablet - Type Menuiserite</li></ul>
Bindmiddel van asbestmateriaal	Cement
Gebondenheid op basis van bindmiddel	Hecht
Hoeveelheid (gewicht - aantal)	<ul style="list-style-type: none"><li>• 15,00 kg - 1 stuk</li></ul>
Totaal gewicht	15,00 kg
Eenvoudig bereikbaar	Ja
Identificatiemethode	Vaststelling zonder monstername

**Dringend verwijderen**

- Verwijder het asbestafval.

- Eenvoudige handelingen: mag via doe-het-zelf of door werknemer(s) met opleidingsattest eenvoudige handelingen  
Gelieve het asbest houdend materiaal in zijn geheel te verwijderen gelieve de omgeving voldoende te schermen. mits in achtnaam van de regels van eenvoudige handelingen

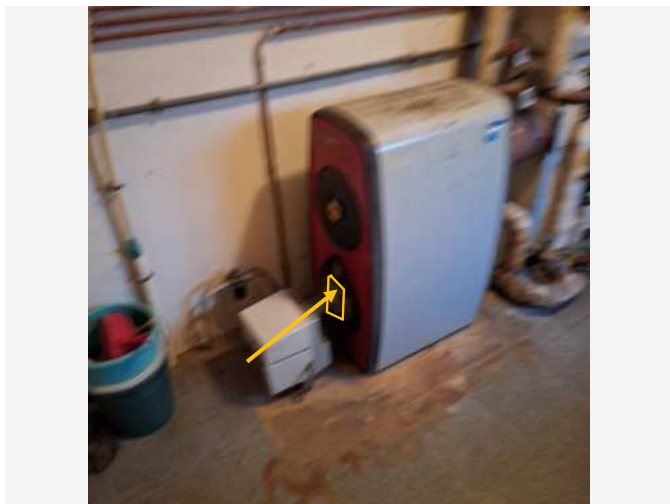
Eindbeoordeling materiaalrisico	Verhoogd materiaalrisico en/of verhoogde kans op vezelvrijgave
---------------------------------	--

Beschrijving	woning : pakking mazout ketel
Omgeving	Binnen
Primaire drager	HVAC infrastructuur en uitrusting
Asbestmateriaal	Pakking, dichting
Bindmiddel van asbestmateriaal	Calciumsilicaat (brandwerend - Pical)
Gebondenheid op basis van bindmiddel	Niet-hechtgebonden
Hoeveelheid (gewicht - aantal)	• 5,00 kg - 1 stuk
Totaal gewicht	5,00 kg
Eenvoudig bereikbaar	Ja
Bevestigingswijze	• Geklemd

Verwijderen

- Zorg voor een veilig beheer. Vermijd het beschadigen van het asbestmateriaal. Controleer de toestand jaarlijks op wijzigingen.
- Zorg voor een veilig beheer en verwijder dit asbestmateriaal wanneer het bij werken eenvoudig bereikbaar wordt. Controleer de toestand jaarlijks op wijzigingen.

- Eenvoudige handelingen: enkel door erkend asbestverwijderaar  
De ketel zou best in zijn geheel afgevoerd worden naar een verwerkingscentrum.  
Gelieve de ketel niet te uit elkaar te halen.
