# Asbestinventarisatetest

Aalterstraat 7, 8755 Ruiselede

Attestnummer : 20230120-000275.001

Uitgegeven op : 20.01.2023

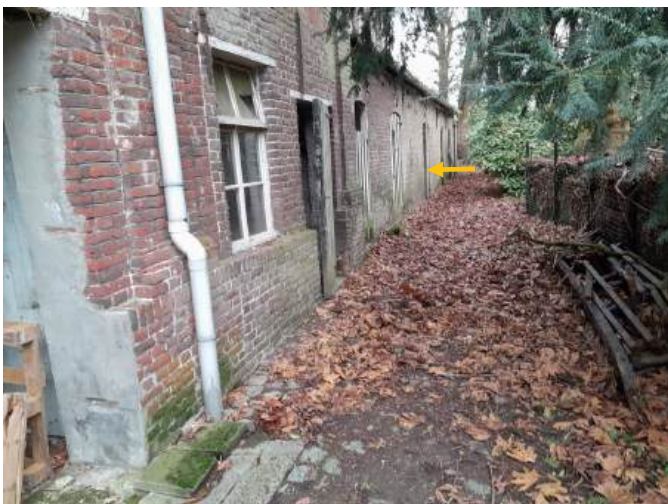
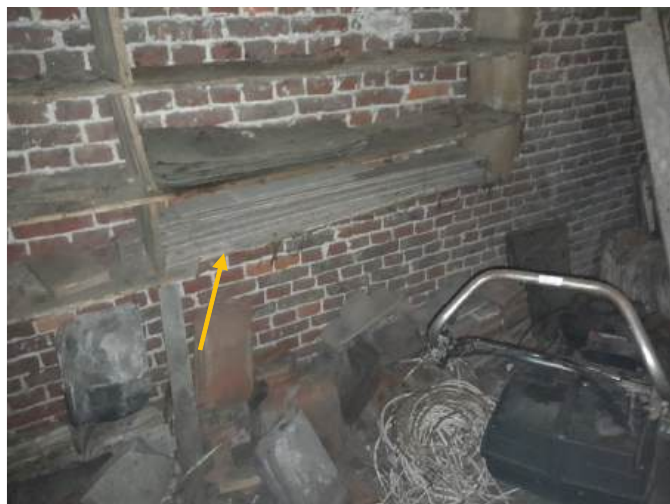
**Dringend verwijderen**

Beschrijving	Harde plaat - los
Type afvalstof	Betreft stock-voorraad of gedemonteerde asbestmaterialen
Aanwezige resten	Geen resten aanwezig
Omgeving	Binnen
Primaire drager	Gedemonteerd of buitengebruik gesteld materiaal
Asbestmaterialen	<ul style="list-style-type: none"><li>• Dak- en gevelbekleding - Plaat</li></ul>
Bindmiddel van asbestmateriaal	Cement
Gebondenheid op basis van bindmiddel	Hecht
Hoeveelheid (gewicht - aantal)	<ul style="list-style-type: none"><li>• 10,00 kg - 1 stuk</li></ul>
Totaal gewicht	10,00 kg
Eenvoudig bereikbaar	Ja
Identificatiemethode	Vaststelling zonder monsternamen
Opmerking	losliggende stukken plaat in rek

- Verwijder het asbestafval.

- Eenvoudige handelingen: mag via doe-het-zelf of door werknemer(s) met opleidingsattest eenvoudige handelingen zie wetgeving

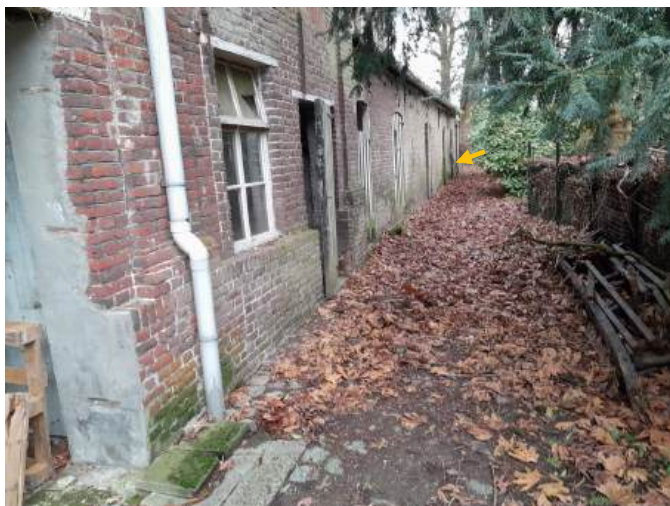
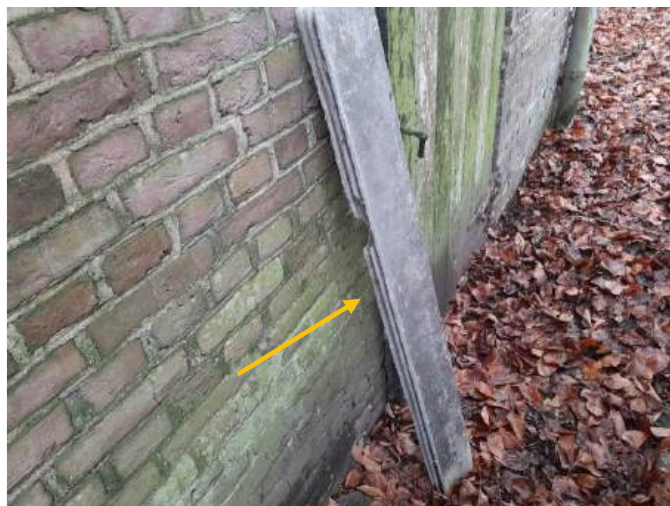
**Dringend verwijderen**

Beschrijving	Golfplaten - los
Type afvalstof	Betreft stock-voorraad of gedemonteerde asbestmaterialen
Aanwezige resten	Geen resten aanwezig
Omgeving	Buiten
Primaire drager	Gedemonteerd of buitengebruik gesteld materiaal
Asbestmaterialen	<ul style="list-style-type: none"><li>Dak- en gevelbekleding - Golfplaat</li></ul>
Bindmiddel van asbestmateriaal	Cement
Gebondenheid op basis van bindmiddel	Hecht
Hoeveelheid (gewicht - aantal)	<ul style="list-style-type: none"><li>20,00 kg - 1 stuk</li></ul>
Totaal gewicht	20,00 kg
Eenvoudig bereikbaar	Ja
Identificatiemethode	Vaststelling zonder monsternamen
Opmerking	Aantal losstaande platen tegen gevel bijgebouw

- Verwijder het asbestafval.

- Eenvoudige handelingen: mag via doe-het-zelf of door werknemer(s) met opleidingsattest eenvoudige handelingen zie wetgeving

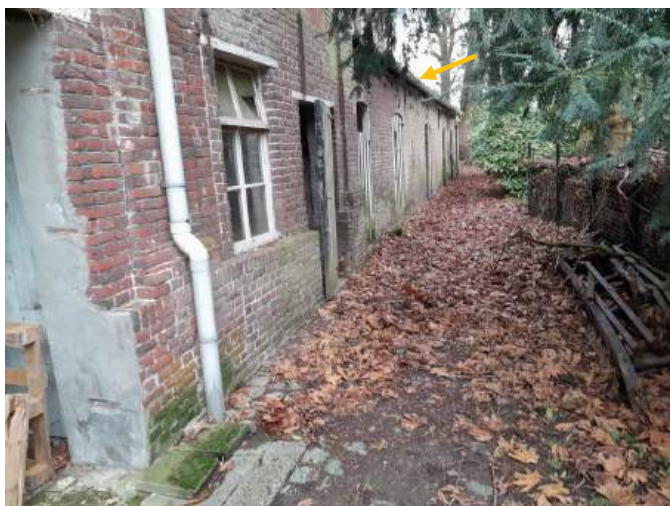
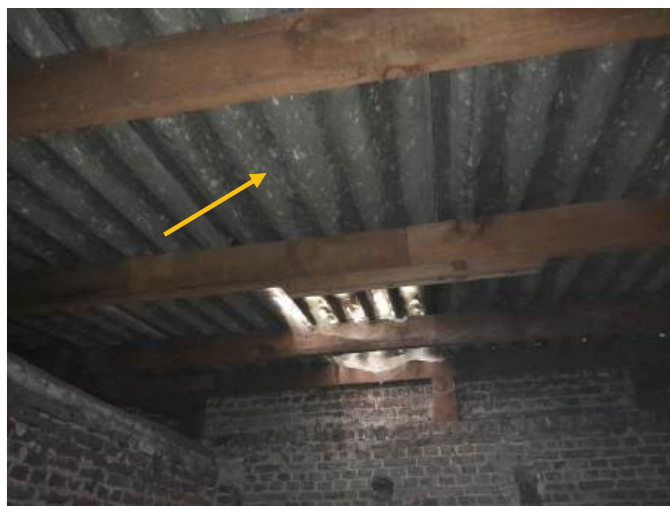
Het asbestmateriaal valt onder de mijlpaal van 2034.

Verwijderen

Eindbeoordeling materiaalrisico	Verhoogd materiaalrisico en/of verhoogde kans op vezelvrijgave
---------------------------------	--

Gebondenheid	Categorie 1: hechtgebonden in oorsprong
Asbestsoort (vezeltype)	Crocidoliet aanwezig
Asbestconcentratie	Laag (< 50%)
Afschermingsgraad van het gehele materiaal	Geheel of deels (ook) vrij aan binnenluchtstromen
Toestand van het materiaal	Licht beschadigd, licht verweerd. Intact materiaal type Pical – asbestboard of categorie III 'gebondenheid'

Beschrijving	Dakbedekking - golfplaten
Omgeving	Grenst aan binnen- en buitenlucht
Primaire drager	Schuin dak
Asbestmateriaal	Dak- en gevelbekleding - Golfplaat
Bindmiddel van asbestmateriaal	Cement
Gebondenheid op basis van bindmiddel	Hecht
Hoeveelheid (oppervlakte - aantal)	• 85,00 m <sup>2</sup> - 1 stuk
Totale oppervlakte	85,00 m <sup>2</sup>
Eenvoudig bereikbaar	Ja
Bevestigingswijze	• Geschroefd

- Zorg voor een veilig beheer. Vermijd het beschadigen van het asbestmateriaal. Controleer de toestand jaarlijks op wijzigingen.
- Hemelwater dat afspoelt van asbestcement daken of gevels kan asbestdeeltjes bevatten. Gebruik het enkel voor gesloten circuits (bv. spoelen toiletten). Reinig na het vervangen van het dak of de gevel de dakgoten en regenwaterput of -ton om asbesthoudend sediment of slib te verwijderen

- Eenvoudige handelingen: mag via doe-het-zelf of door werknemer(s) met opleidingsattest eenvoudige handelingen zie wetgeving

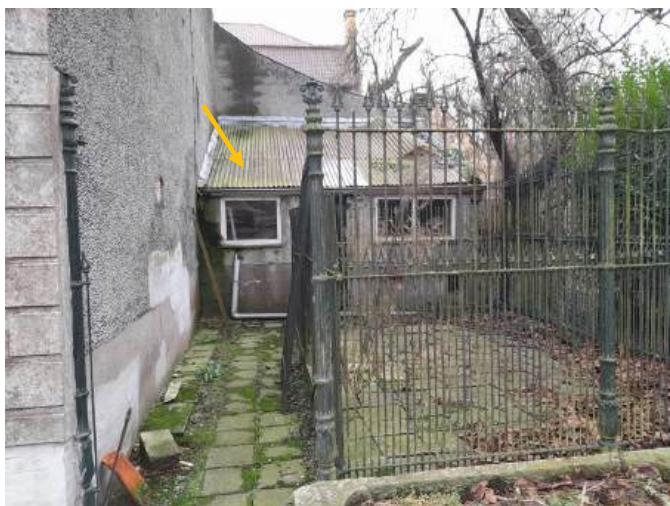
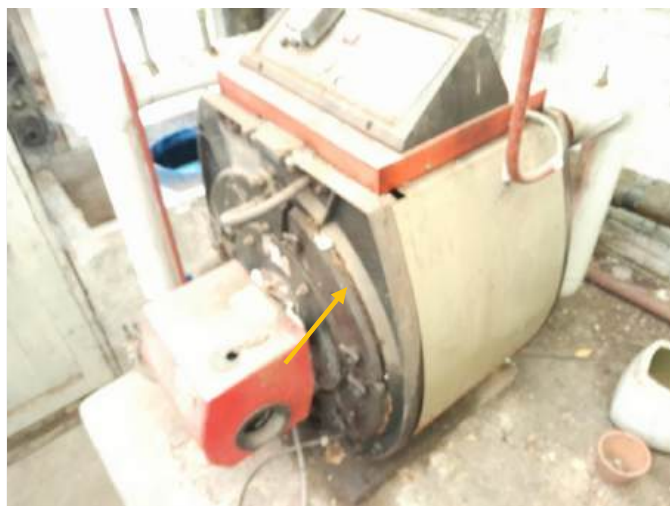
Het asbestmateriaal valt onder de mijlpaal van 2040.

**Verwijderen**

Eindbeoordeling materiaalrisico	Verhoogd materiaalrisico en/of verhoogde kans op vezelvrijgave
---------------------------------	--

Gebondenheid	Categorie 2: niet-hechtgebonden met matrix
Asbestsoort (vezeltype)	Alleen chrysotiel
Asbestconcentratie	Hoog ( $\geq 50\%$ )
Afschermingsgraad van het gehele materiaal	Enkel randen niet afgeschermd maar geen contact met binnenluchtstromen
Toestand van het materiaal	Matig beschadigd, matig verweerd

Beschrijving	Dichting brander
Omgeving	Binnen
Primaire drager	HVAC infrastructuur en uitrusting
Asbestmateriaal	Pakking, dichting
Bindmiddel van asbestmateriaal	Karton - papier - viltachtig
Gebondenheid op basis van bindmiddel	Niet-hechtgebonden
Hoeveelheid (gewicht - aantal)	<ul style="list-style-type: none"><li>• 0,10 kg - 1 stuk</li></ul>
Totaal gewicht	0,10 kg
Eenvoudig bereikbaar	Ja
Bevestigingswijze	<ul style="list-style-type: none"><li>• Geklemd</li></ul>
Identificatiemethode	Vaststelling zonder monsternamen

- Zorg voor een veilig beheer en verwijder dit asbestmateriaal wanneer het bij werken eenvoudig bereikbaar wordt. Controleer de toestand jaarlijks op wijzigingen.

- Eenvoudige handelingen: mag via doe-het-zelf of door werknemer(s) met opleidingsattest eenvoudige handelingen zie wetgeving

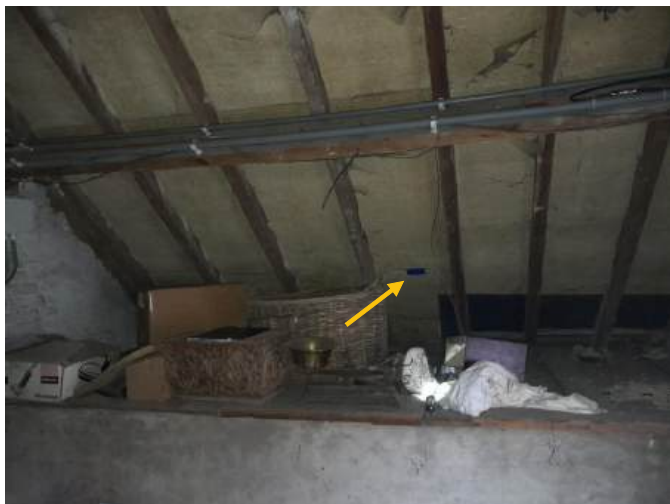
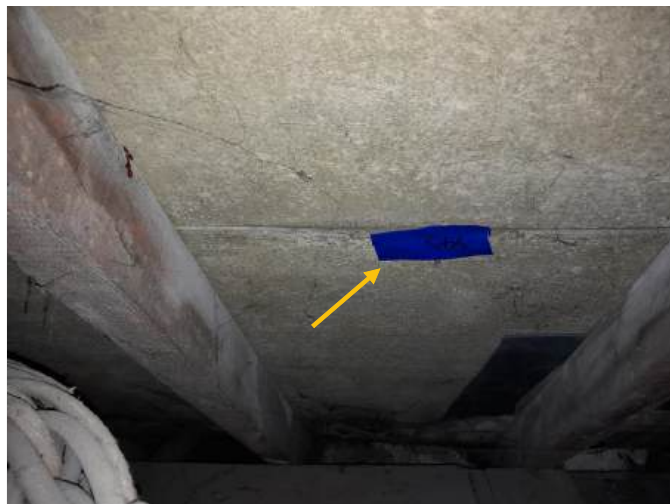
Zorgvuldig beheren

Eindbeoordeling materiaalrisico	Laag materiaalrisico en/of verlaagde kans op vezelvrijgave
---------------------------------	--

Gebondenheid	Categorie 1: hechtgebonden in oorsprong
Asbestsoort (vezeltype)	Alleen chrysotiel
Asbestconcentratie	Laag (< 50%)
Afschermingsgraad van het gehele materiaal	Geheel of deels (ook) vrij aan binnenluchtstromen
Toestand van het materiaal	Licht beschadigd, licht verweerd. Intact materiaal type Pical – asbestboard of categorie III 'gebondenheid'

#	Type	Referentie	Resultaat
5.1	Puntmonster	ST 6	Chrysotiel

Beschrijving	Onderdakplaat
Omgeving	Binnen
Primaire drager	Plafond
Asbestmateriaal	Plaat, paneel, tablet - Type Menuiserite
Bindmiddel van asbestmateriaal	Cement
Gebondenheid op basis van bindmiddel	Hecht
Hoeveelheid (oppervlakte - dikte - aantal)	• 26,00 m <sup>2</sup> - 0,60 cm - 1 stuk

<b>Totaal volume</b>	0,156 m <sup>3</sup>
<b>Eenvoudig bereikbaar</b>	Nee <ul style="list-style-type: none"> <li>Het asbestmateriaal is bedekt (uitgezonderd laag verf, coating, behang, kunststof, textiel) en het wegnemen van het bedekkende materiaal kan niet zonder het bedekkende materiaal te beschadigen.</li> </ul>
<b>Bevestigingswijze</b>	<ul style="list-style-type: none"> <li>Genageld, geniet</li> </ul>
<b>Identificatiemethode</b>	Vaststelling met monstername
<b>Destructieve handeling voor identificatie</b>	Nee
<b>Opmerking</b>	Onderdakplaten enkel aan de tuinzijde

- Zorg voor een veilig beheer. Vermijd het beschadigen van het asbestmateriaal. Controleer de toestand jaarlijks op wijzigingen.

- Eenvoudige handelingen: mag via doe-het-zelf of door werknemer(s) met opleidingsattest eenvoudige handelingen zie wetgeving

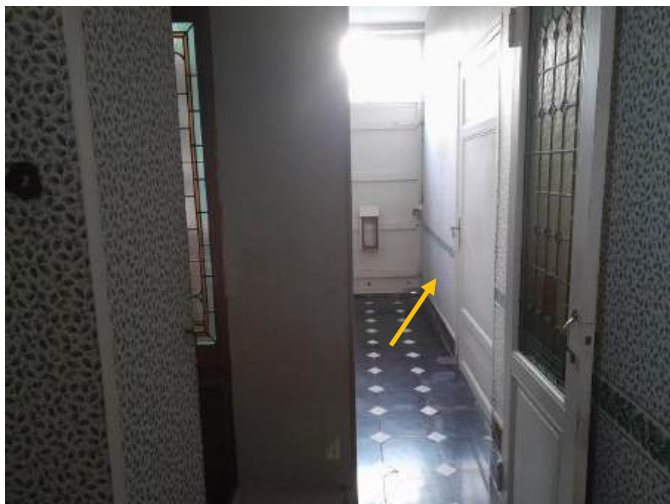
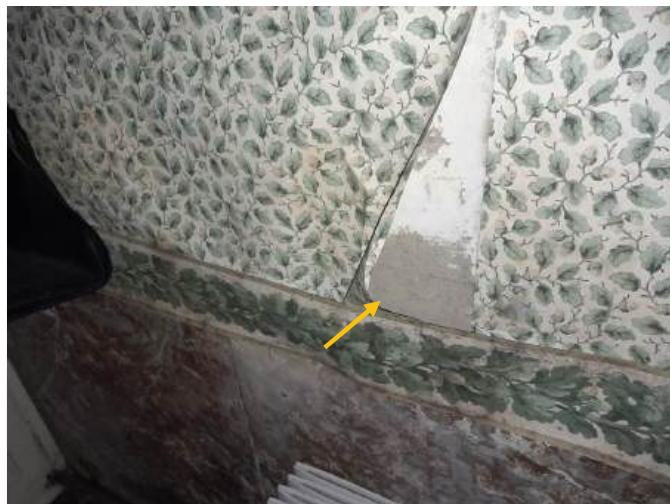
Zorgvuldig beheren

Eindbeoordeling materiaalrisico	Laag materiaalrisico en/of verlaagde kans op vezelvrijgave
---------------------------------	--

Gebondenheid	Categorie 1: hechtgebonden in oorsprong
Asbestsoort (vezeltype)	Crocidoliet aanwezig
Asbestconcentratie	Laag (< 50%)
Afschermingsgraad van het gehele materiaal	Niet stootvaste afscherming
Toestand van het materiaal	Licht beschadigd, licht verweerd. Intact materiaal type Pical – asbestboard of categorie III 'gebondenheid'

Beschrijving	Wandbekleding - Harde plaat
Omgeving	Binnen
Primaire drager	Binnenwand
Asbestmateriaal	Plaat, paneel, tablet - Type Menuiserite
Bindmiddel van asbestmateriaal	Cement
Gebondenheid op basis van bindmiddel	Hecht
Hoeveelheid (oppervlakte - dikte - aantal)	• 95,00 m <sup>2</sup> - 0,60 cm - 1 stuk
Totaal volume	0,57 m <sup>3</sup>
Eenvoudig bereikbaar	Ja
Bevestigingswijze	• Genageld, geniet
Identificatiemethode	Vaststelling zonder monsternamen

<b>Destructieve handeling voor identificatie</b>	Nee
<b>Opmerking</b>	Wandbekleding dienstingang (tot onder plafond) en doorheen gelijkvloers herenwoning (tot ca. 1.2 m hoogte)

- Zorg voor een veilig beheer. Vermijd het beschadigen van het asbestmateriaal. Controleer de toestand jaarlijks op wijzigingen.

- Hermetische zone (erkend asbestverwijderaar)  
Het betreft een genagelde binnentoepassing welke niet zonder beschadiging en bijkomende vezelvrijgave verwijderd kan worden.

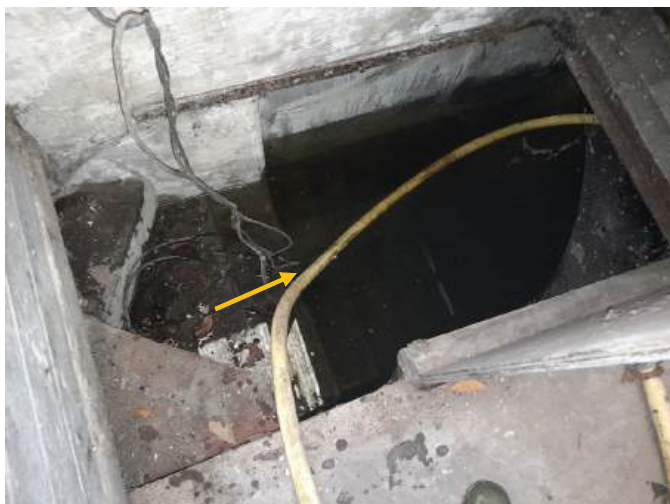
Situeringfoto

**Reden:** 1.2 m water in kelder

**Uitleg van de asbestdeskundige:** Een eerste plaatsbezoek werd uitgevoerd op 10/01/2023. Toen stond 1.2m water in deze kelder. In het weekend werd de kelder leeggepompt en een nieuw plaatsbezoek uitgevoerd op 16/01/2023. De kelder stond toen echter reeds opnieuw onder water (zeer veel neerslag en hoge grondwaterstand). Deze ruimte dient bijgevolg in de zomerperiode opnieuw onderzocht te worden.

(Asbest)materiaal	kelder onder brander; mogelijks geïsoleerde leidingen aanwezig
Karakterisatie	Asbest (verdacht)
Primaire drager	kelder

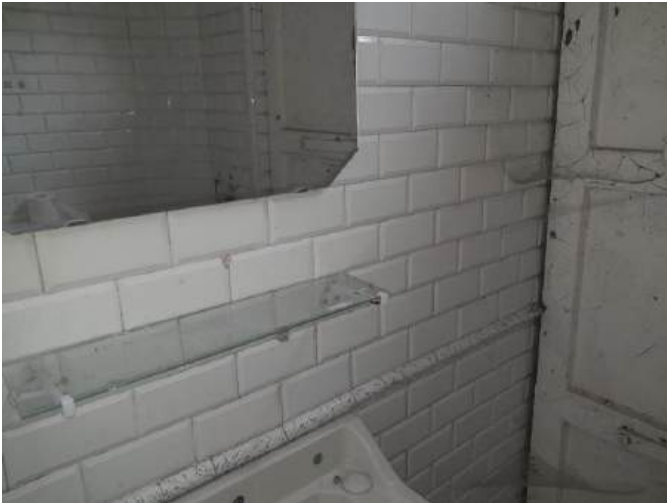
Vrije foto

Tijdens de rondgang werden zones met wandtegels vastgesteld; deze waren niet beschadigd en bijgevolg niet onderzocht. De kans bestaat dat deze met asbesthoudende lijm bevestigd zijn.

Identificatiemethode	Redelijk vermoeden
Primaire drager	Binnenwand
(Asbest)materiaal	In-situ afwerkingslagen - Lijm laag
Bindmiddel	Lijm
Gebondenheid bindmiddel	Hecht

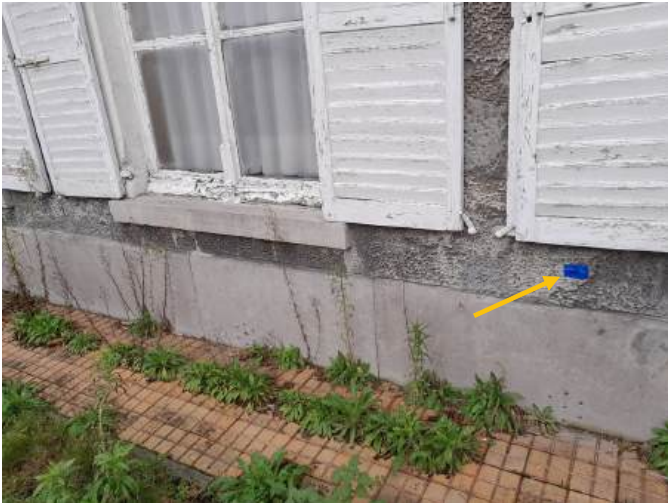
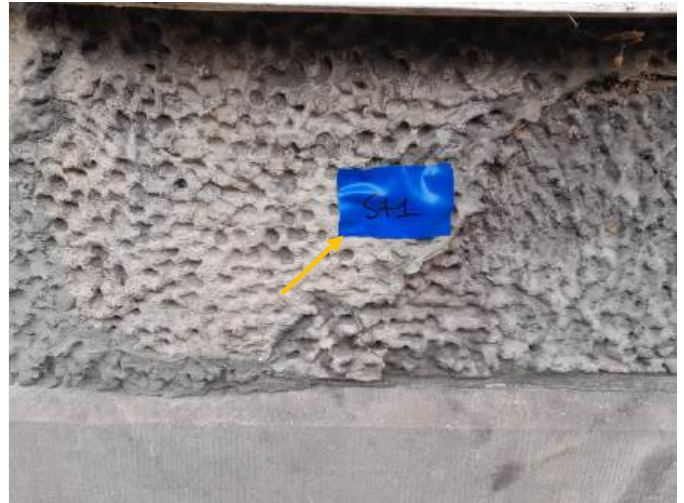
# Fiche 9: Crepi gevel

Geen asbest

#	Type	Referentie	Resultaat
9.1	Puntmonster	ST 1	Geen asbest

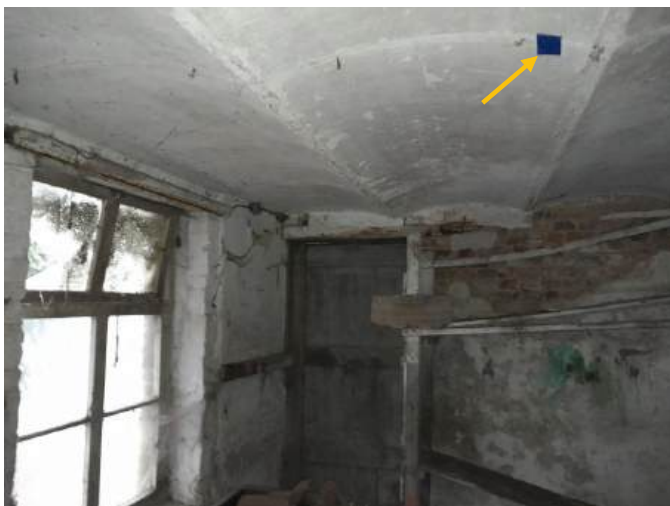
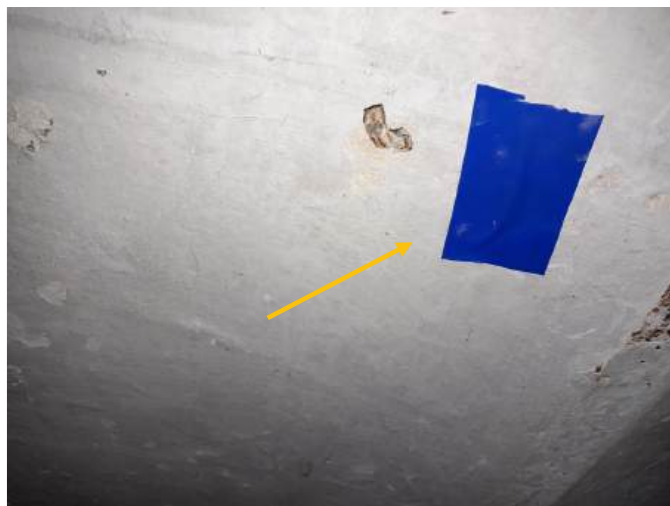
## Fiche 10: Pleisterwerk plafond bijgebouw

Geen asbest

#	Type	Referentie	Resultaat
10.1	Puntmonster	SY 8	Geen asbest

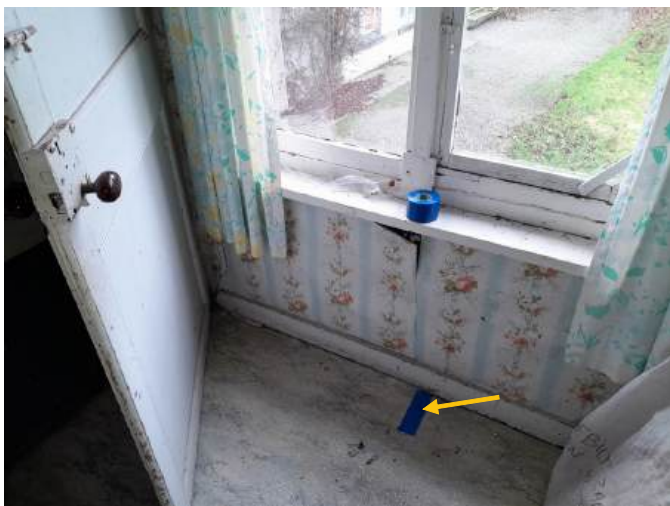
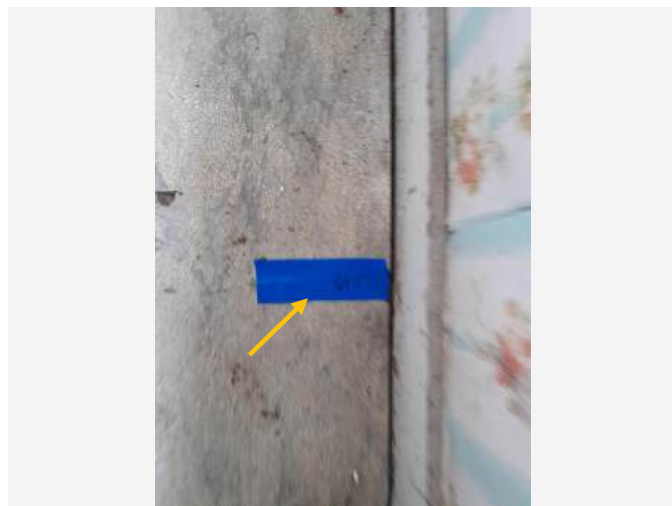
## Fiche 12: Vloerbedekking - divers

Geen asbest

#	Type	Referentie	Resultaat
12.1	Mengmonster	ST 5	Geen asbest

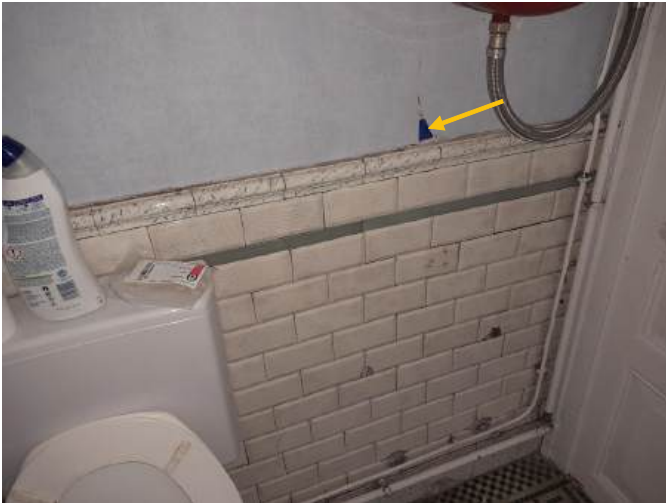
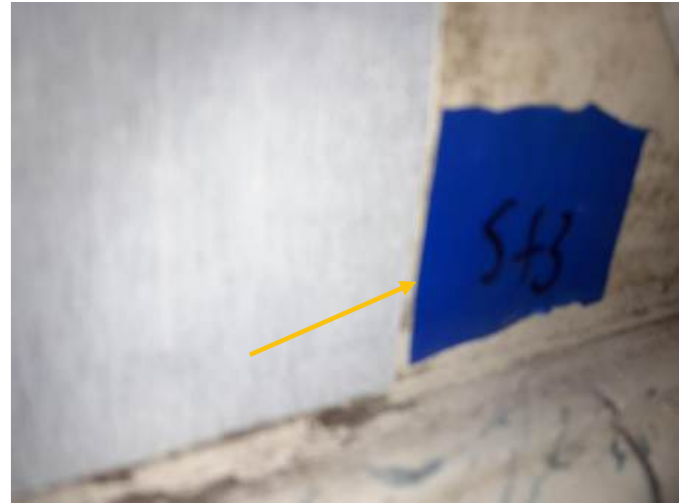
## Fiche 14: Pleister wand woning

Geen asbest

#	Type	Referentie	Resultaat
14.1	Mengmonster	ST 3	Geen asbest
