Asbestinventarisatetest

Tulpenlaan 49/3B, 8900 Ieper

Attestnummer : 20241101-000123.000

Uitgegeven op : 01.11.2024

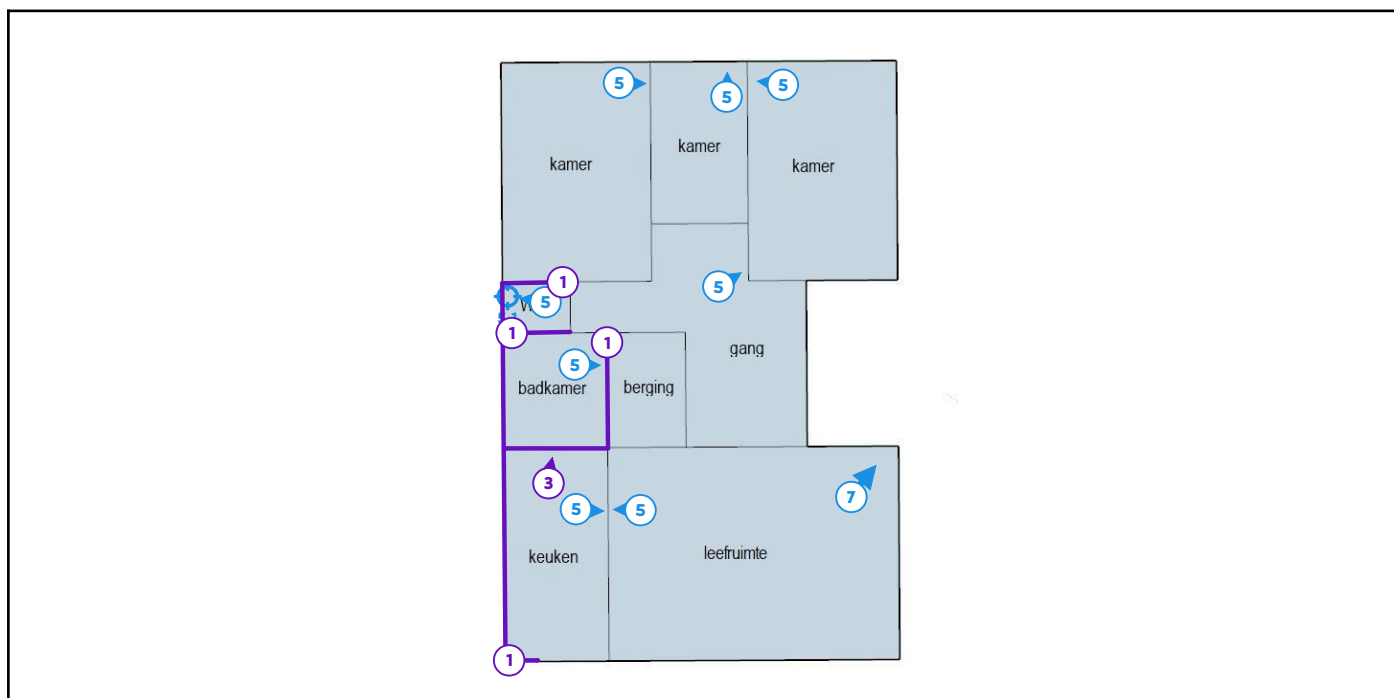
Plan 1.1: Plan appartement

Beschrijving	Type	Actie
1. Wandtegels	Advies	-
3. Gasketel	Advies	-
5. Radiatorkranen in bakeliet	Geen asbest	-
5.1 Code: MM03	Puntmonster	-
7. Afdichtingskoord kachel	Geen asbest	-

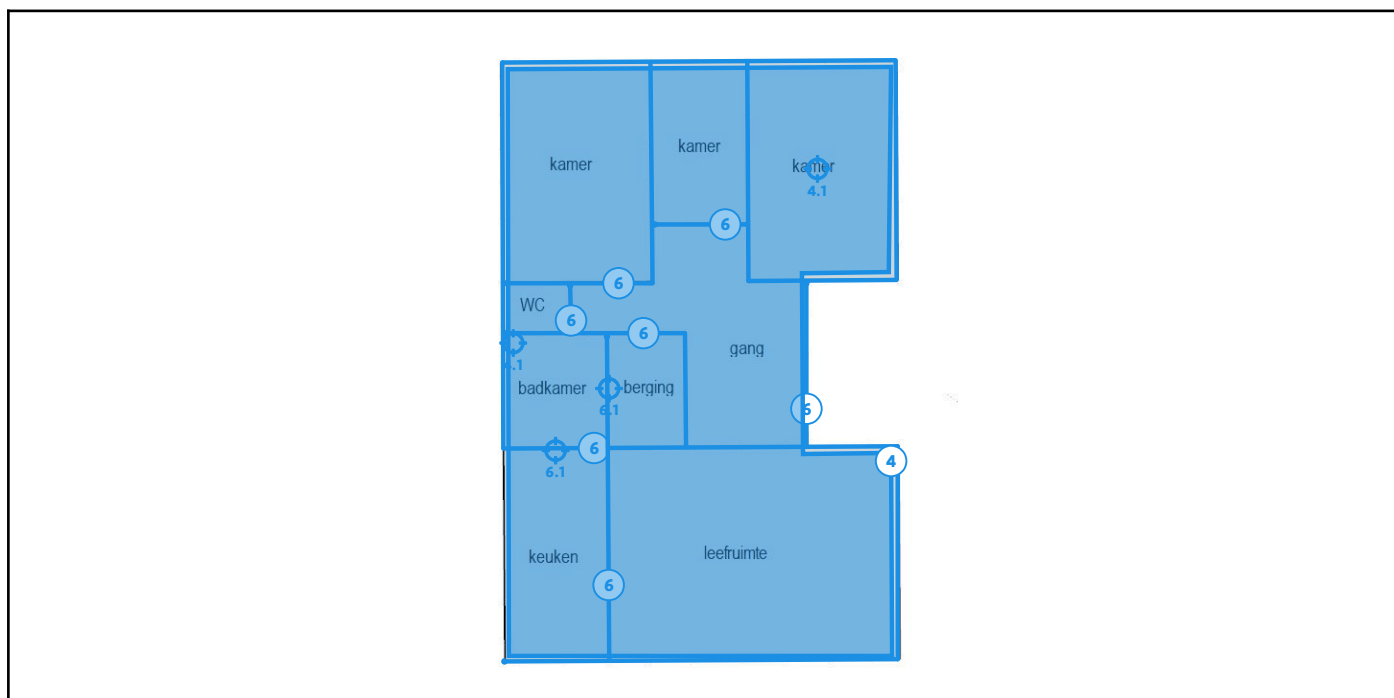
Plan 1.2: Plan appartement (pleisterwerk)

Beschrijving	Type	Actie
4. Pleisterwerk plafond	Geen asbest	-
4.1 Code: MM02	Mengmonster	-
6. Pleisterwerk muur	Geen asbest	-
6.1 Code: MM01	Mengmonster	-

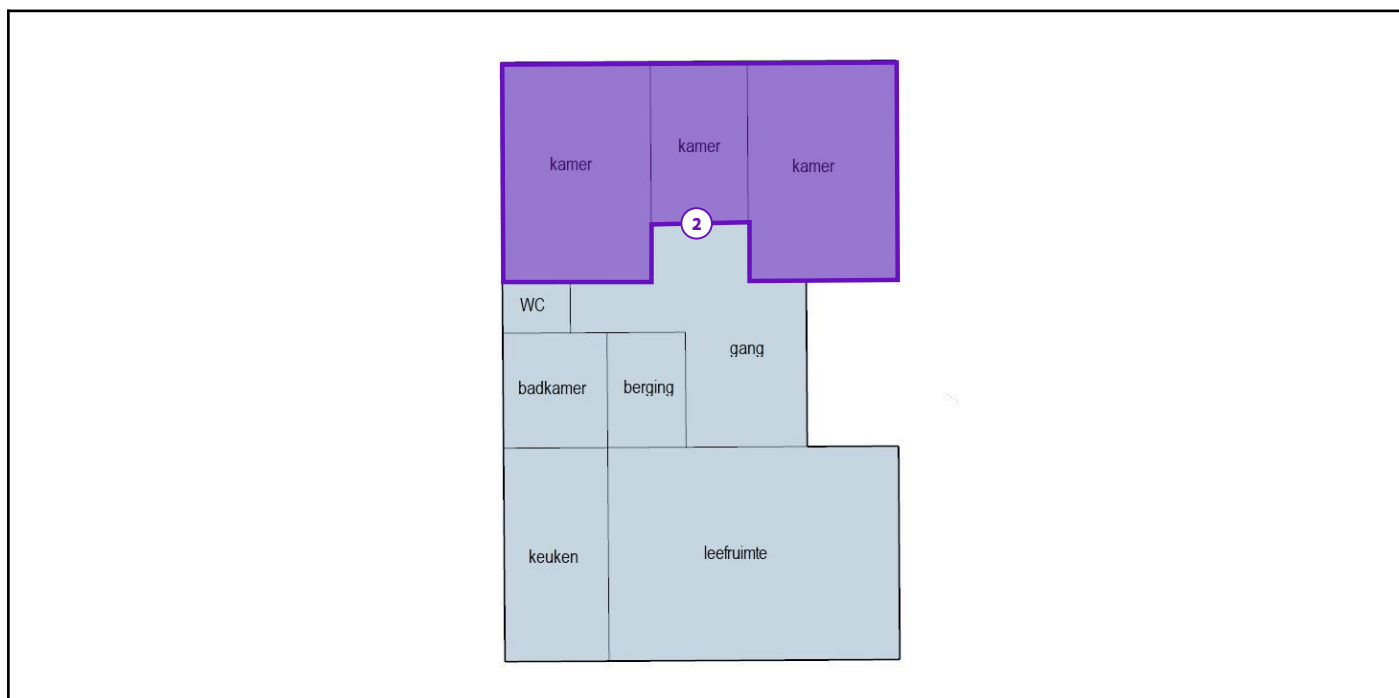
Plan 1.3: Plan appartement (vinylvloer)

Beschrijving	Type	Actie
2. Vinylvloer	Advies	-

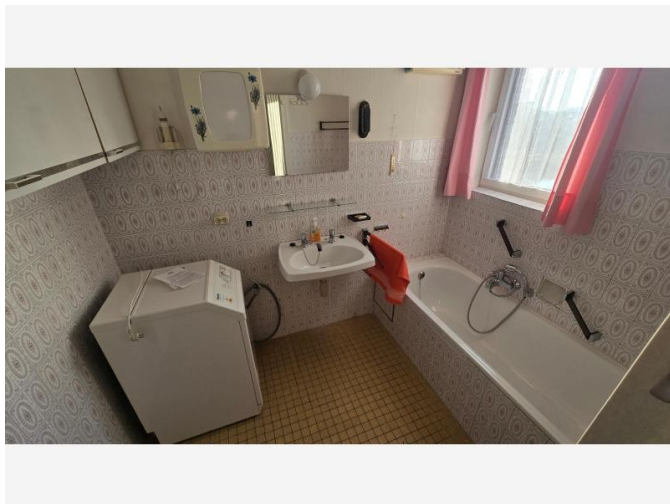
Vrije foto

De wandtegels zijn onbeschadigd waardoor er geen visuele inspectie of staalname mogelijk was om vast te stellen of een eventuele asbesthoudende lijmlaag gebruikt werd.

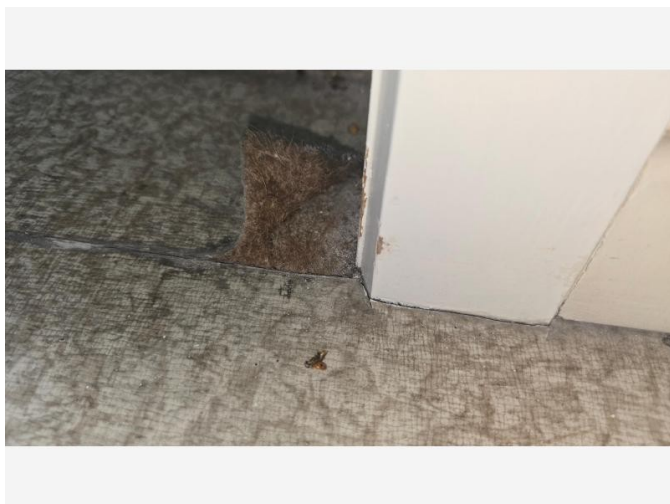
Vrije foto

Geen asbesthoudende kenmerken, de onderlaag bestaat uit ruwe (kokosachtige) vezels wat niet asbesthoudend is.

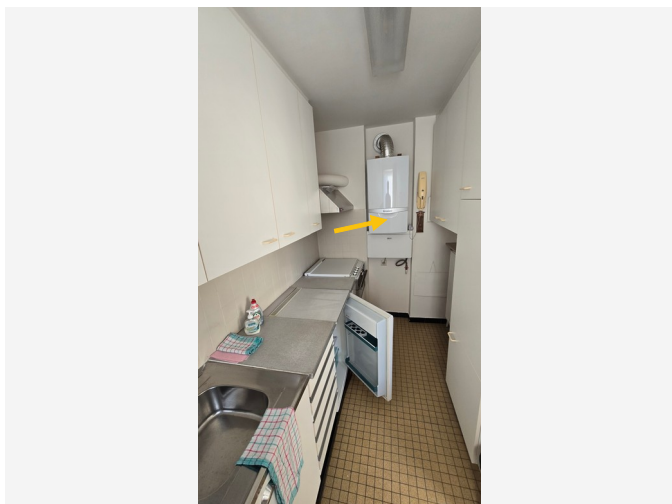
Vrije foto

Fabricagejaar 2018

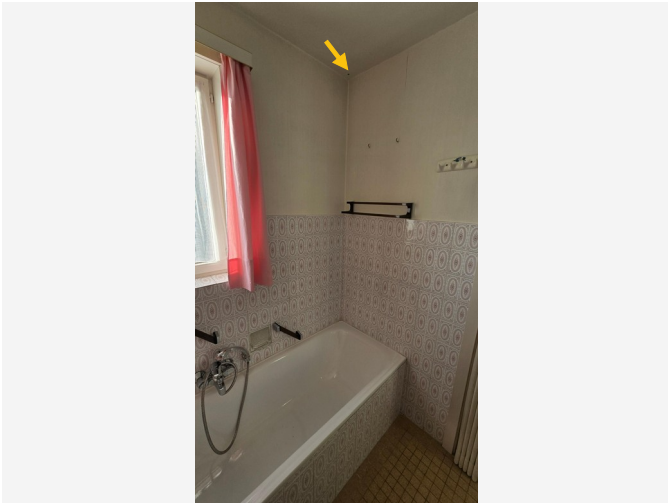
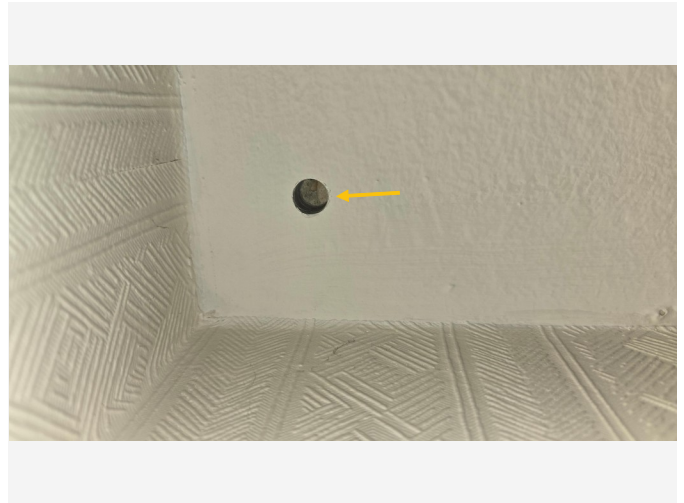
Fiche 4: Pleisterwerk plafond

Geen asbest

#	Type	Referentie	Resultaat
4.1	Mengmonster	MM02	Geen asbest

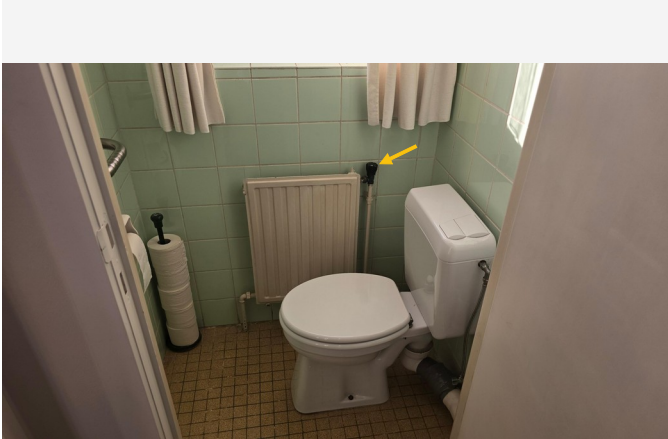
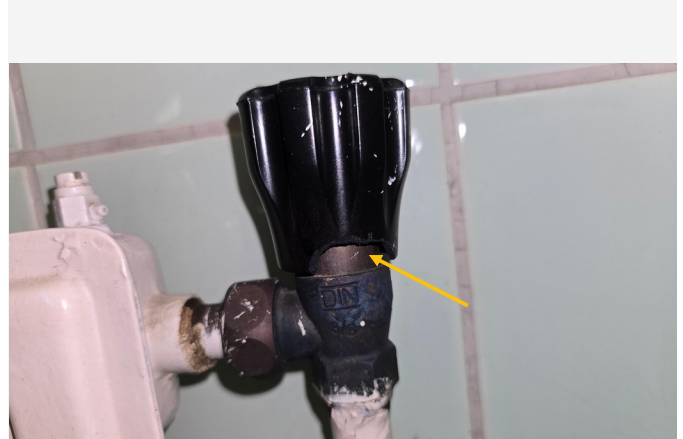
Fiche 5: Radiatorkranen in bakeliet

Geen asbest

#	Type	Referentie	Resultaat
5.1	Puntmonster	MM03	Geen asbest

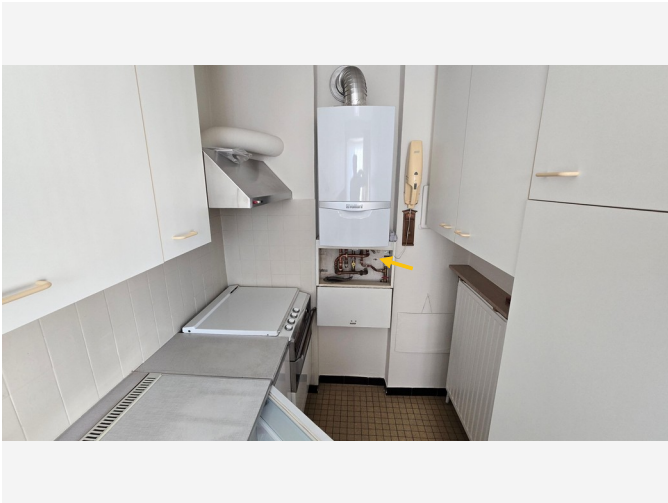
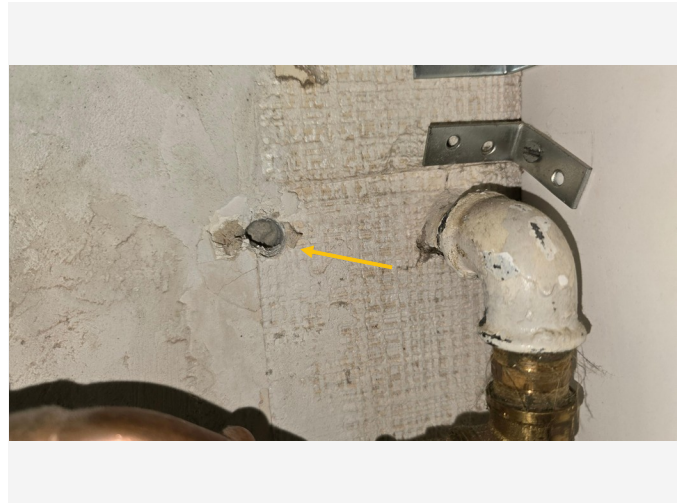
Fiche 6: Pleisterwerk muur

Geen asbest

#	Type	Referentie	Resultaat
6.1	Mengmonster	MM01	Geen asbest

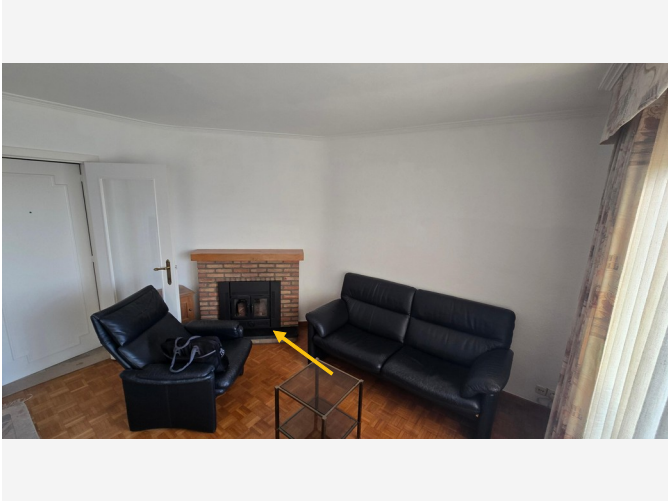
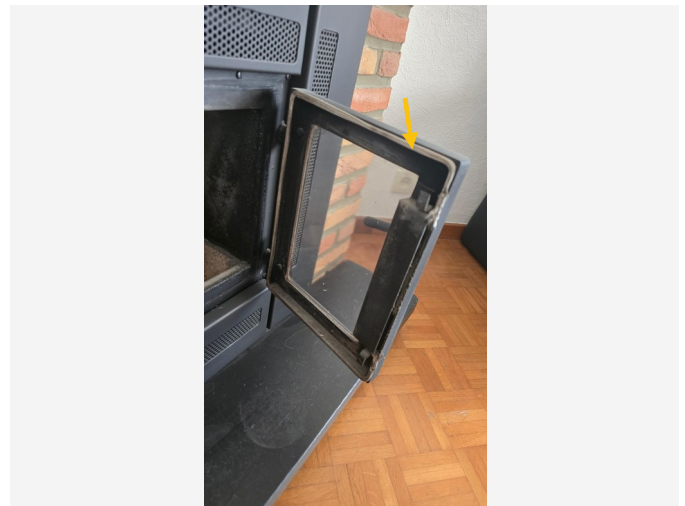
Fiche 7: Afdichtingskoord kachel

Geen asbest

Beschrijving	Afdichtingskoord kachel
Omgeving	Binnen
Primaire drager	Ruimteverwarming
Bindmiddel van materiaal	Weinig of geen bindmiddel (textiel, bevloking, ...)
Gebondenheid op basis van bindmiddel	Niet-hechtgebonden
Hoeveelheid (lengte - omtrek - aantal)	• 1,00 m - 1,00 cm - 1 stuk
Totale oppervlakte	0,01 m ²
Identificatiemethode	Vaststelling zonder monstername
Destructieve handeling voor identificatie	Nee
Opmerking	Geen asbesthoudende kenmerken, de afdichtingskoord is gefabriceerd uit kunststof.
