Asbestinventarisatetest

Woestenstraat 39, 8640 Vleteren

Attestnummer : 20240703-000284.000

Uitgegeven op : 03.07.2024

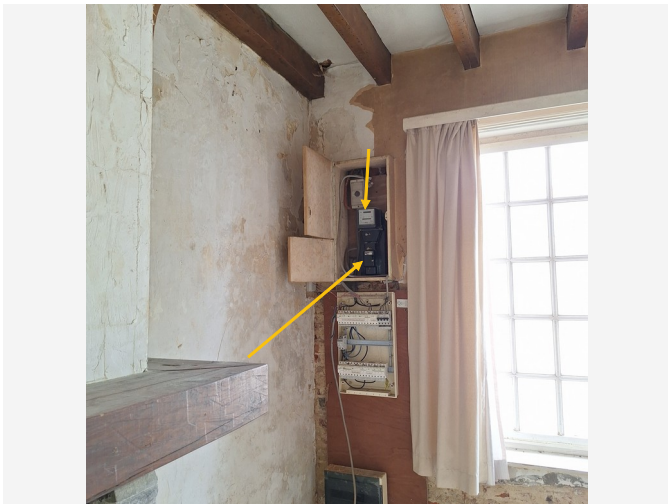
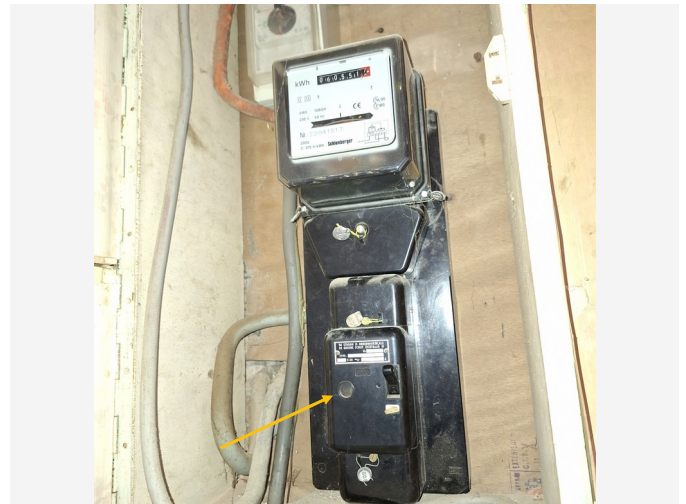
Conclusie

Het asbestmateriaal valt onder de mijlpaal van 2040.

Eindbeoordeling materiaalrisico	Laag materiaalrisico en/of verlaagde kans op vezelvrijgave
---------------------------------	--

Gebondenheid	Categorie 1: hechtgebonden in oorsprong
Asbestsoort (vezeltype)	Crocidoliet aanwezig
Asbestconcentratie	Laag (< 50%)
Afschermingsgraad van het gehele materiaal	Geheel of deels (ook) vrij aan de binnenlucht
Toestand van het materiaal	Onbeschadigd, niet verweerd

Beschrijving	woning : elektrisch schakelmateriaal/kast
Omgeving	Binnen
Primaire drager	Communicatie en elektrische infrastructuur en uitrusting
Asbestmateriaal	Plaat, paneel, tablet - Type Bakeliet
Bindmiddel van asbestmateriaal	Kunststof of -hars
Gebondenheid op basis van bindmiddel	Hecht
Hoeveelheid (oppervlakte - dikte - aantal)	• 1,00 m ² - 1,00 cm - 1 stuk
Totaal volume	0,01 m ³
Eenvoudig bereikbaar	Ja
Bevestigingswijze	• Geschroefd
Identificatiemethode	Vaststelling zonder monstername
Destructieve handeling voor identificatie	Nee

Zorgvuldig beheren

- Zorg voor een veilig beheer. Vermijd het beschadigen van het asbestmateriaal. Controleer de toestand jaarlijks op wijzigingen.

- Eenvoudige handelingen: mag via doe-het-zelf of door werknemer(s) met opleidingsattest eenvoudige handelingen
Gelieve het asbest houdend materiaal voorzichtig volledig los te maken en in zijn geheel te verwijderen. Eventuele zekeringen moeten samen worden afgevoerd met de asbesthoudende kasten. gelieve de omgeving voldoende te beschermen. mits in achtnaam van de regels van eenvoudige handelingen, voorzie de nodige persoonlijke beschermingsmiddelen (wegwerpoverall, wegwerphandschoenen en FFP3 stofmasker). Spoel nadien ook je schoenen af. Verpak en laad het materiaal in speciale asbestzakken of containers met big bag, voorzien van een asbestetiket. Deponeer ook je gebruikte beschermkledij in deze zak of container.

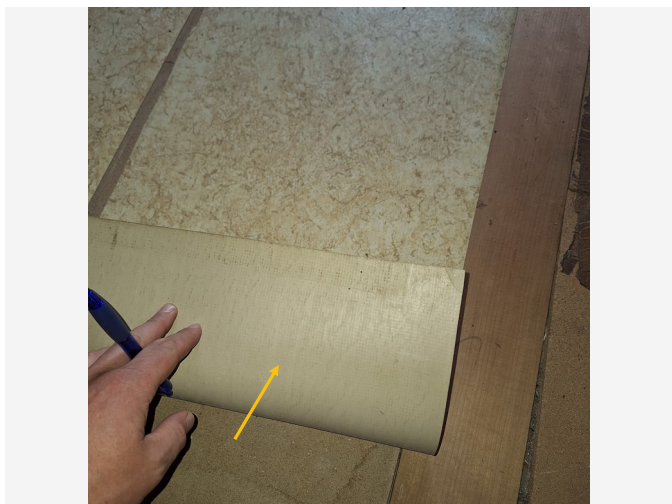
de linoleum bestaat uit een soepel membraam van kunststof.

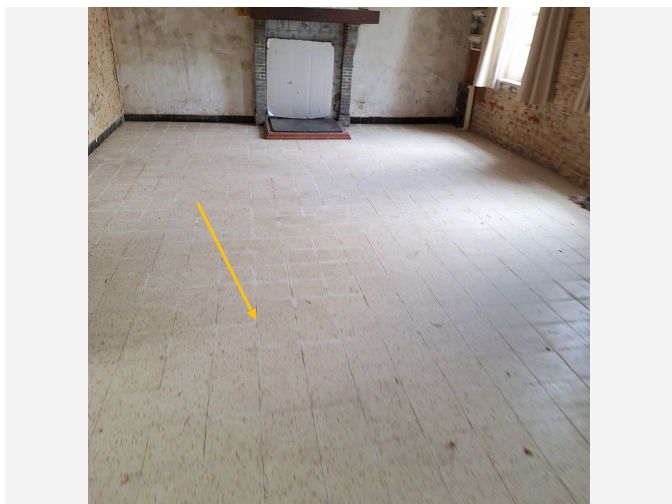
De granito vloer en de keramische wand tegels zijn netjes afgewerkt. het is niet mogelijk om vast te stellen welke tegellijm er gebruikt is. bepaalde smeerlagen kunnen asbest houdend zijn. indien er een renovatie of werken gebeuren aan de wand of vloer tegels zal dit verder moeten onderzocht worden.

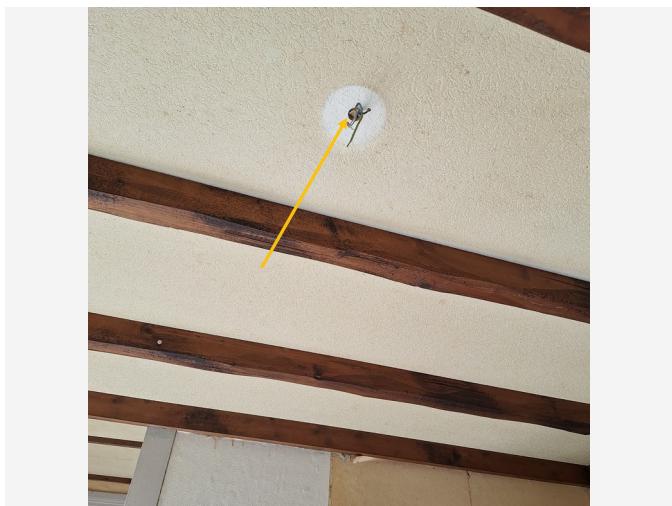
de tussenvloer of plafond bestaat uit hout.. deze materialen zijn op zich niet asbestverdacht. het is echter niet mogelijk om binnen de scope van een niet destructief onderzoek de ruimte achter het plafond te inspecteren.

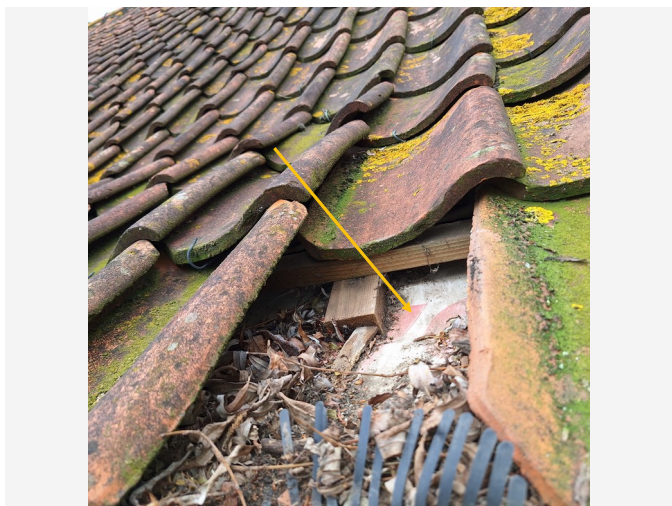
de onderdakplaten bestaan uit een soepel membraam : type korafleece.

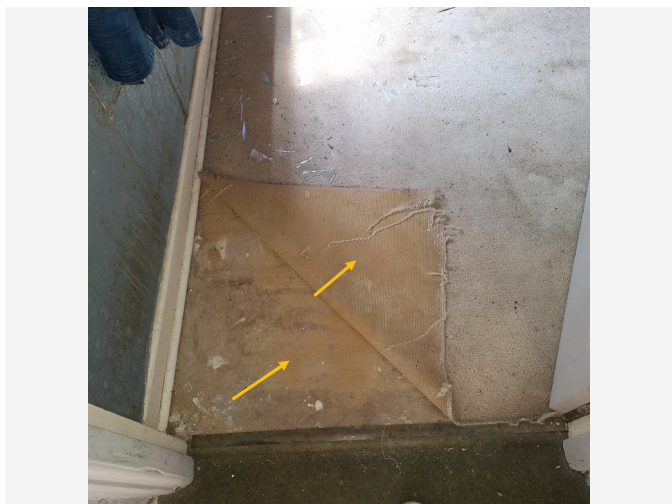
de vloer bekleding bestaat uit tapijt maar is niet verlijmd.

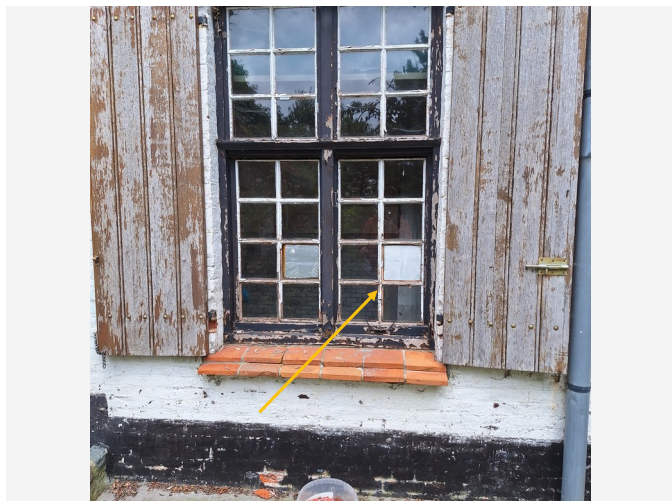
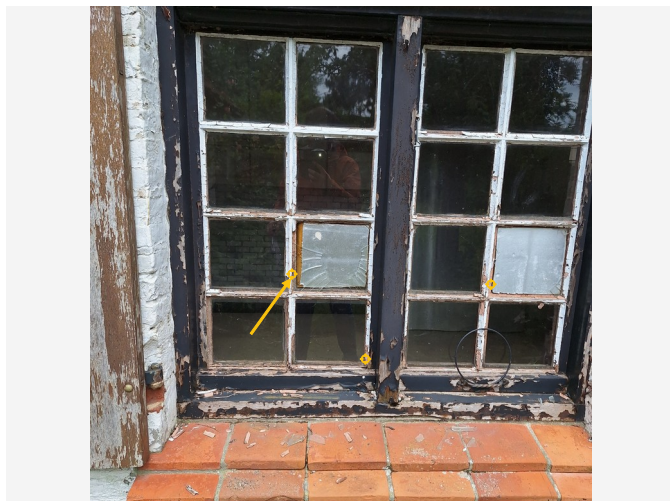
Geen asbest

#	Type	Referentie	Resultaat
8.1	Mengmonster	241364 monster 3	Geen asbest

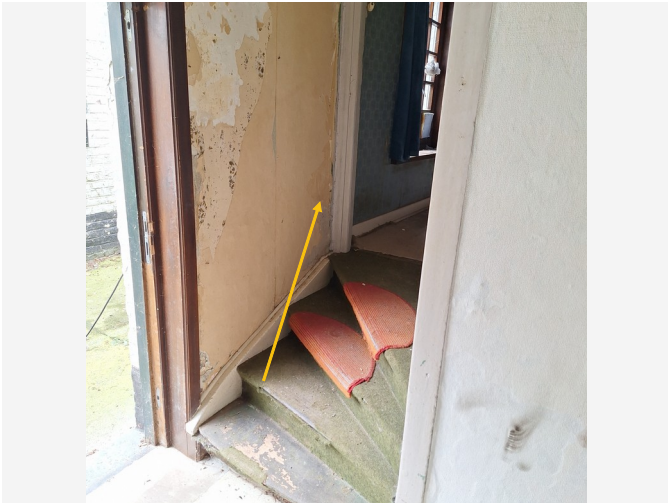
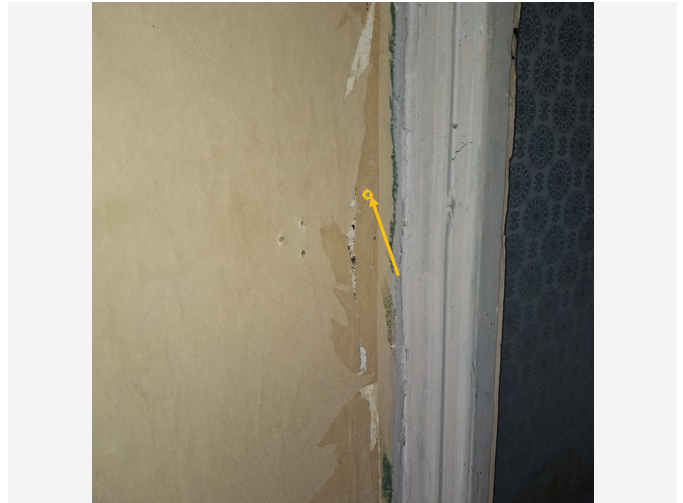
Geen asbest

#	Type	Referentie	Resultaat
9.1	Mengmonster	241364 monster 1	Geen asbest

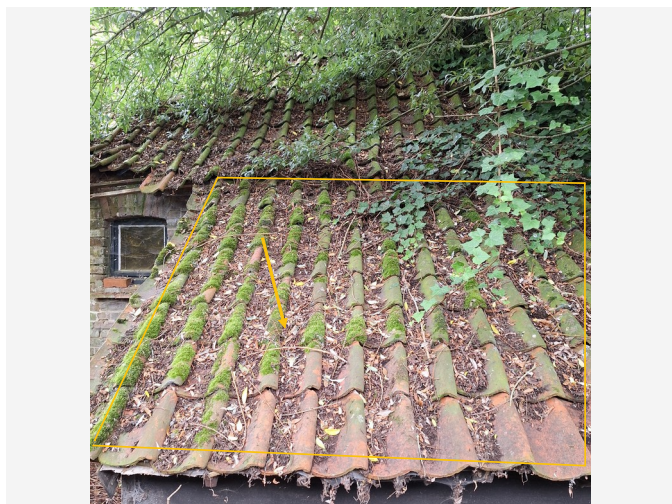
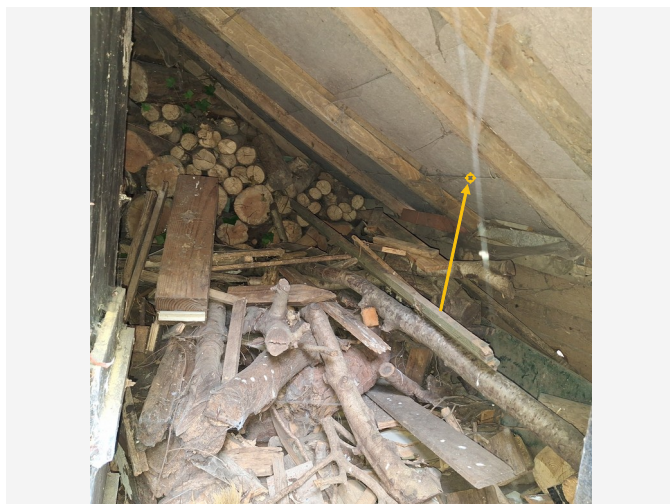
Fiche 10: tuinberging : onderdak

Geen asbest

#	Type	Referentie	Resultaat
10.1	Puntmonster	241364 monster 4	Geen asbest

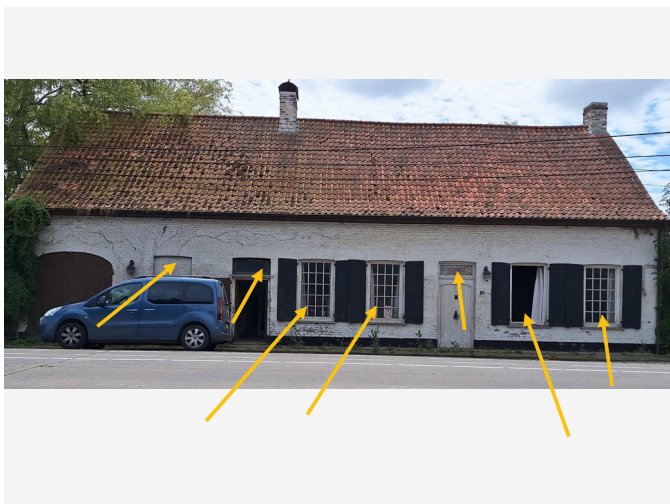
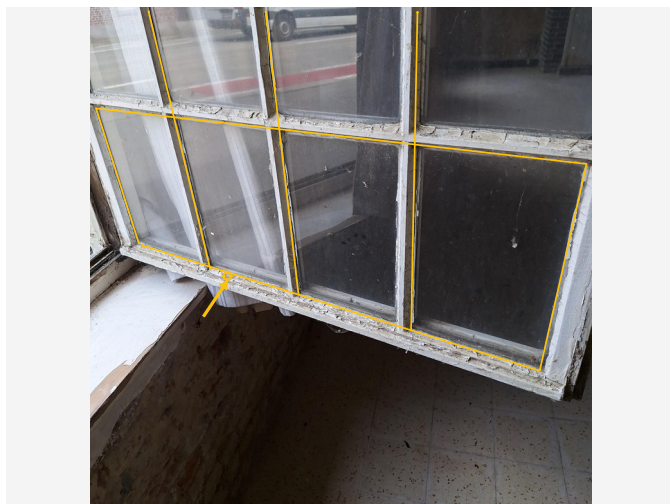
Geen asbest

#	Type	Referentie	Resultaat
11.1	Mengmonster	241364 monster 2	Geen asbest
