Asbestinventarisatetest

Planterijstraat 10, 8755 Wingene

Attestnummer : 20251025-000006.000

Uitgegeven op : 25.10.2025

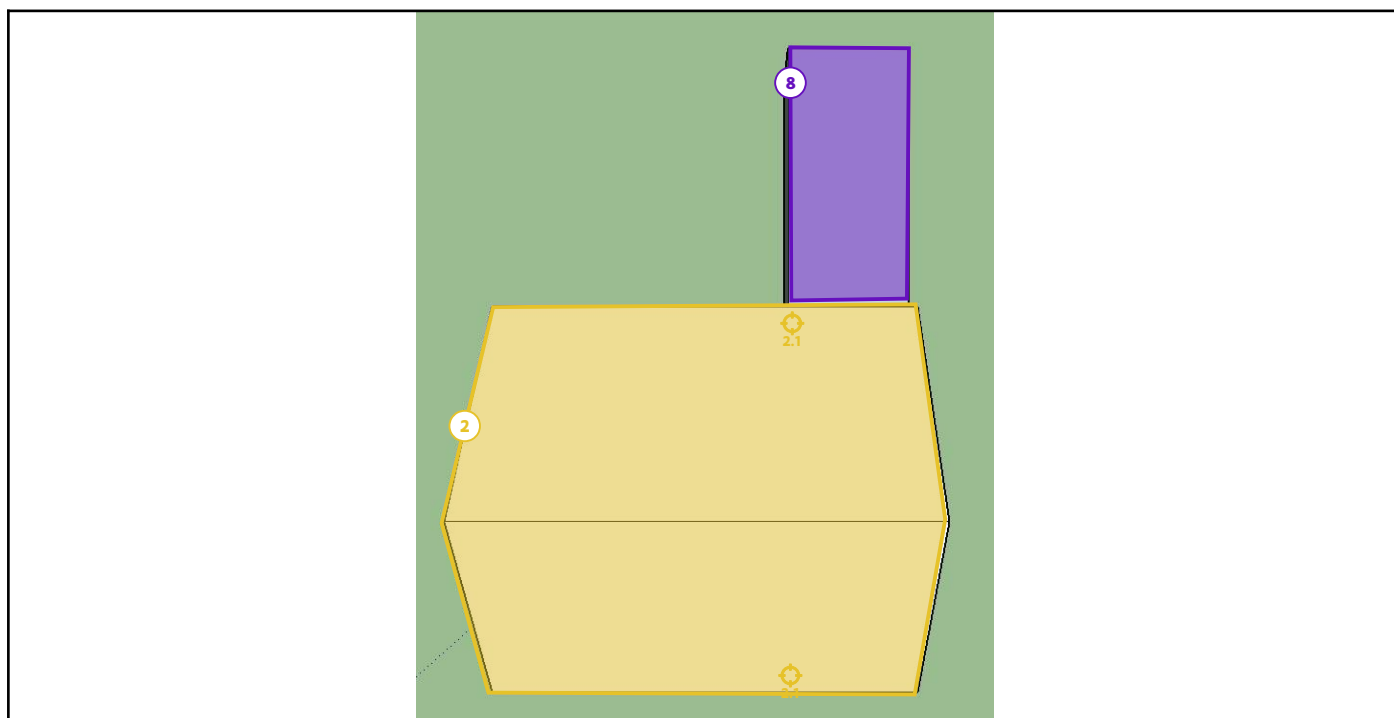
Plan 1.8: dakplan onderdak

Beschrijving	Type	Actie
2. woning : onderdakplaten	Asbestmateriaal	Zorgvuldig beheren
2.1 Code: 316501 monster 3	Mengmonster	-
8. woning ; kunststof onderdakplaten	Advies	-

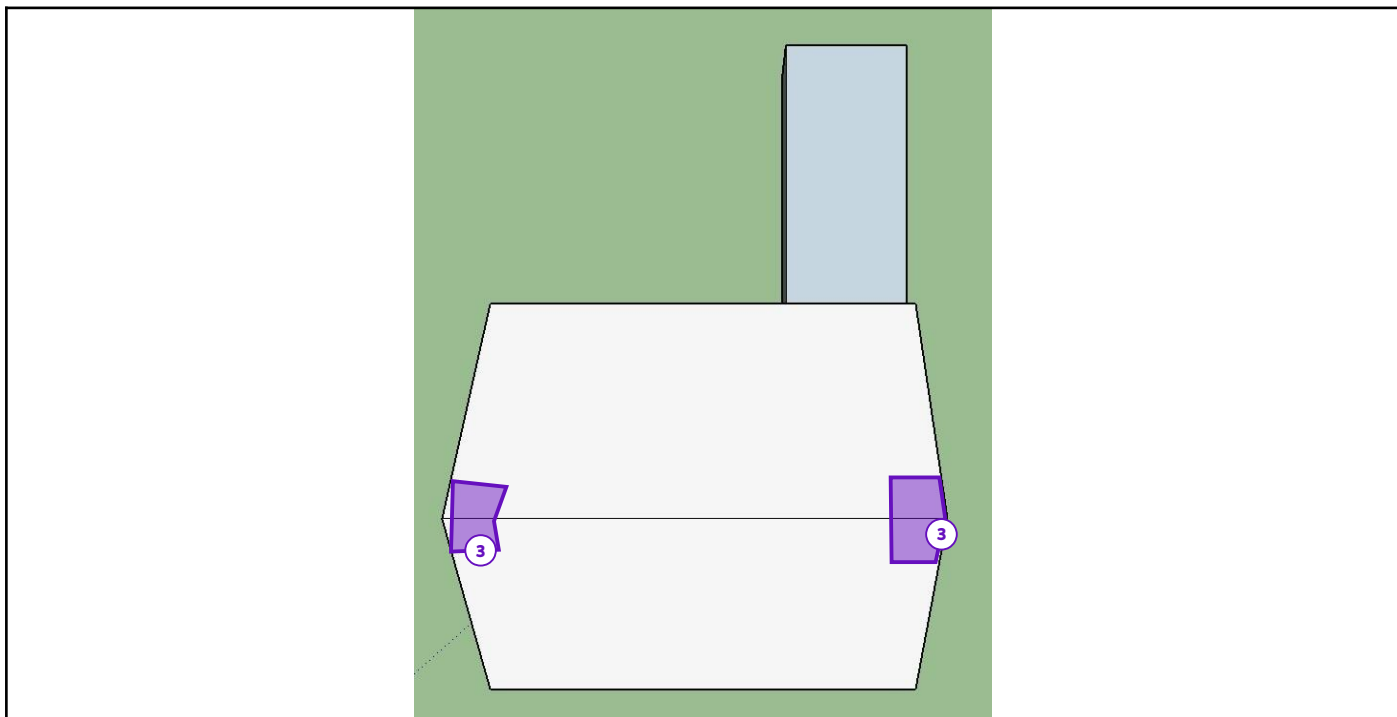
Plan 1.9: dakplan schouw

Beschrijving	Type	Actie
3. woning : schouw	Beperking	-

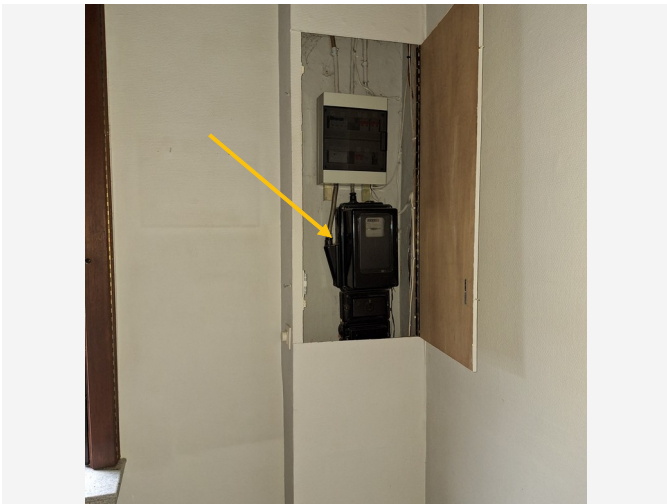
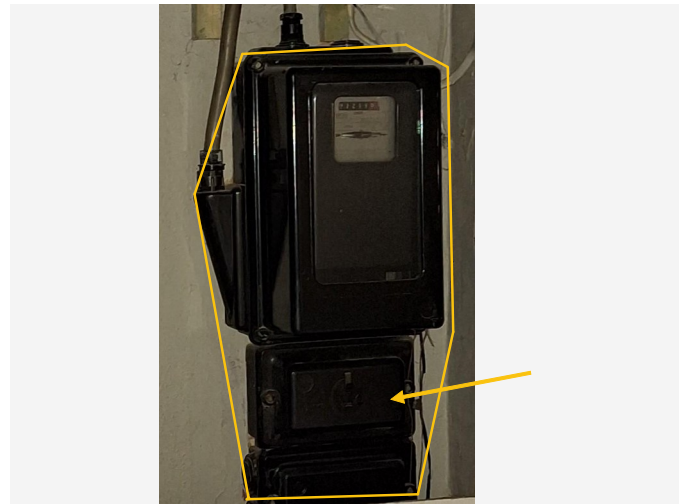
Het asbestmateriaal valt onder de mijlpaal van 2040.

Eindbeoordeling materiaalrisico	Laag materiaalrisico en/of verlaagde kans op vezelvrijgave
---------------------------------	--

Gebondenheid	Categorie 1: hechtgebonden in oorsprong
Asbestsoort (vezeltype)	Crocidoliet aanwezig
Asbestconcentratie	Laag (< 50%)
Afschermingsgraad van het gehele materiaal	Geheel of deels (ook) vrij aan de binnenlucht
Toestand van het materiaal	Onbeschadigd, niet verweerd

Beschrijving	woning :elektrische schakelmateriaal
Omgeving	Binnen
Primaire drager	Communicatie en elektrische infrastructuur en uitrusting
Asbestmateriaal	Plaat, paneel, tablet - Type Bakeliet
Bindmiddel van asbestmateriaal	Kunststof of -hars
Gebondenheid op basis van bindmiddel	Hecht
Hoeveelheid (oppervlakte - dikte - aantal)	• 0,25 m ² - 1,00 cm - 1 stuk
Totaal volume	0,003 m ³
Eenvoudig bereikbaar	Ja
Bevestigingswijze	• Geschroefd
Identificatiemethode	Vaststelling zonder monstername
Destructieve handeling voor identificatie	Nee

Zorgvuldig beheren

- Zorg voor een veilig beheer. Vermijd het beschadigen van het asbestmateriaal. Controleer de toestand jaarlijks op wijzigingen.
- Voer bijkomende staalname(s) uit.

- Eenvoudige handelingen: mag via doe-het-zelf of door werknemer(s) met opleidingsattest eenvoudige handelingen
.Gelieve het asbest houdend materiaal voorzichtig volledig los te maken en in zijn geheel te verwijderen. Eventuele zekeringen moeten samen worden afgevoerd met de asbesthoudende kasten. De asbesthoudende toepassingen moet men één voor één en in hun geheel verwijderen. De asbest houdende toepassing mag niet gebroken of vergruist worden. gelieve de omgeving voldoende te beschermen. mits in achtnaam van de regels van eenvoudige handelingen, voorzie de nodige persoonlijke beschermingsmiddelen (wegwerpoverall (Cat 3,type 5/6), schoenhoezen (Cat 3,type 5/6) , wegwerphandschoenen en FFP3 stofmasker). Spoel nadien ook je schoenen af. Verpak en laad het materiaal in speciale asbestzakken of containers met big bag, voorzien van een asbestetiket. Deponeer ook je gebruikte beschermkledij in deze zak of container.

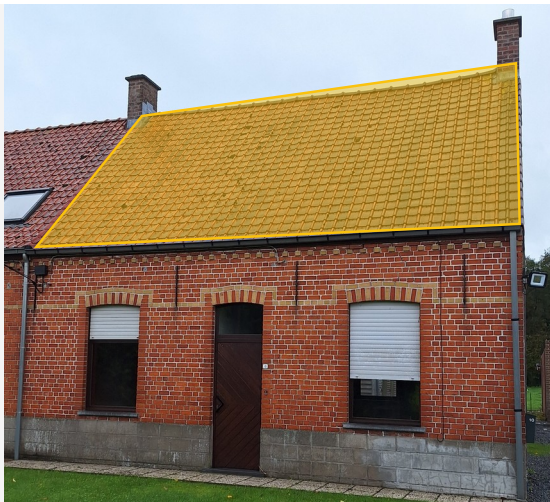
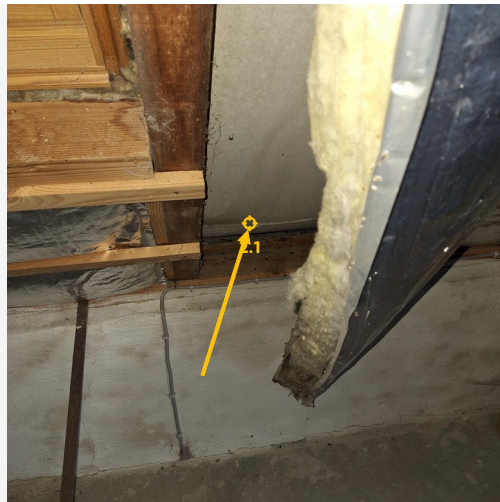
Het asbestmateriaal valt onder de mijlpaal van 2040.

Eindbeoordeling materiaalrisico	Laag materiaalrisico en/of verlaagde kans op vezelvrijgave
---------------------------------	--

Gebondenheid	Categorie 1: hechtgebonden in oorsprong
Asbestsoort (vezeltype)	Alleen chrysotiel
Asbestconcentratie	Laag (< 50%)
Afschermingsgraad van het gehele materiaal	Geheel of deels (ook) vrij aan de binnenlucht
Toestand van het materiaal	Licht beschadigd, licht verweerd. Intact calciumsilicaatmateriaal of categorie III 'gebondenheid'

#	Type	Referentie	Resultaat
2.1	Mengmonster	316501 monster 3	Chrysotiel

Beschrijving	woning : onderdakplaten
Omgeving	Grenst aan binnen- en buitenlucht
Primaire drager	Schuin dak
Asbestmateriaal	Plaat, paneel, tablet - Type Menuiserite
Bindmiddel van asbestmateriaal	Cement
Gebondenheid op basis van bindmiddel	Hecht
Hoeveelheid (oppervlakte - dikte - aantal)	• 93,33 m ² - 0,50 cm - 1 stuk
Totaal volume	0,467 m ³
Eenvoudig bereikbaar	Ja
Bevestigingswijze	• Genageld, geniet
Identificatiemethode	Vaststelling met monstername
Destructieve handeling voor identificatie	Nee

Zorgvuldig beheren

- Zorg voor een veilig beheer. Vermijd het beschadigen van het asbestmateriaal. Controleer de toestand jaarlijks op wijzigingen.

- Eenvoudige handelingen: mag via doe-het-zelf of door werknemer(s) met opleidingsattest eenvoudige handelingen
Deze toepassing kan door een aannemer die over een opleidingsattest eenvoudige handelingen beschikt of door een particulier (doe-het-zelf), verwijderd worden indien er geen verhoogd risico op vrijgave van asbestvezels (max. concentratie 0,01 vezels/cm³ - CODEX Art. VI.3-54) ontstaat en de toepassing voorafgaand wordt gefixeerd/bevochtigd; de individuele elementen zonder machinale werktuigen en zonder breken of gooien een voor een losgemaakt worden; en ten slotte in gesloten verpakking weggevoerd worden naar een erkend afvalpunt (recyclagepark).

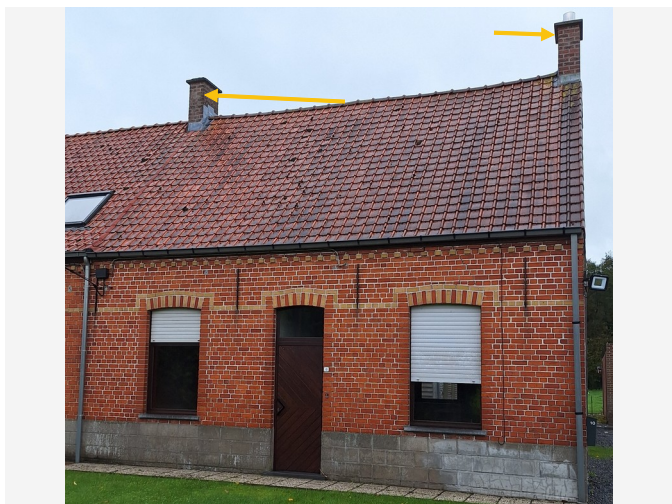
Situeringfoto

Tijdelijke beperking

Reden: Het te onderzoeken materiaal situeert zich hoger dan 3,50 m te rekenen vanaf een veilige ondergrond

Uitleg van de asbestdeskundige: het is niet mogelijk om de schouw langs de binnen zijde of bovenzijde te controleren. de schouw is gelegen op 8 meter boven het maaiveld. De schouw is bovendien gelegen in de dakhelling. (onmogelijk om een ladder te zetten) de schouw bestaat uit langs de buitenzijde uit metselwerk.

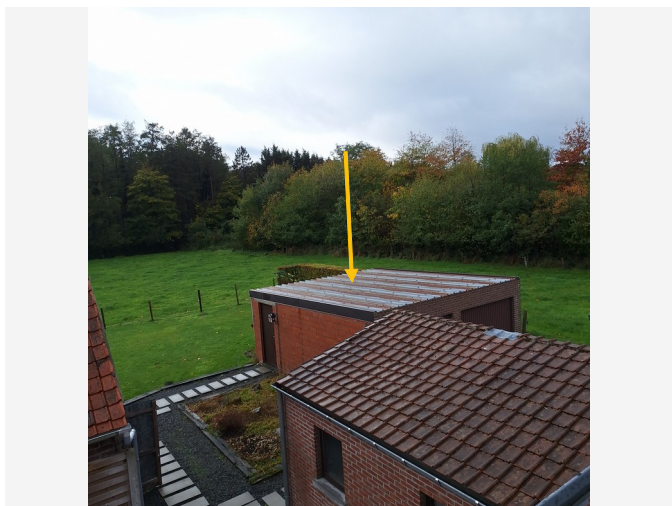
Vrije foto

het dak van de garage bestaat uit metalen platen.

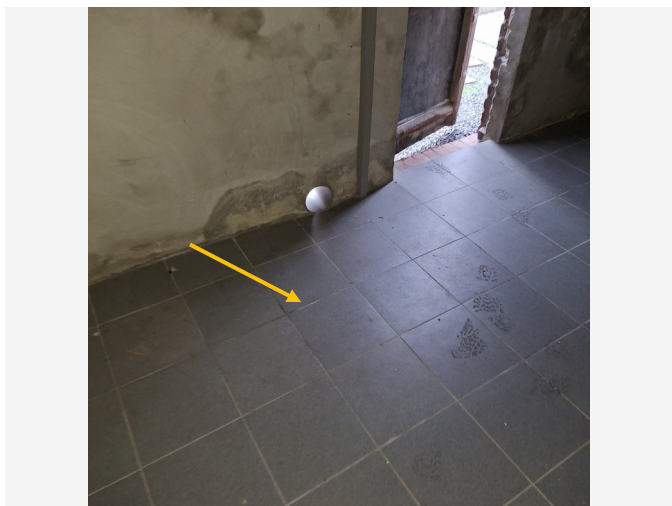
Vrije foto

De keramische vloer en wand tegels zijn netjes afgewerkt. het is niet mogelijk om vast te stellen welke tegellijm er gebruikt is. bepaalde smeerlagen kunnen asbest houdend zijn. indien er een renovatie of werken gebeuren aan de wand of vloer tegels zal dit verder moeten onderzocht worden.

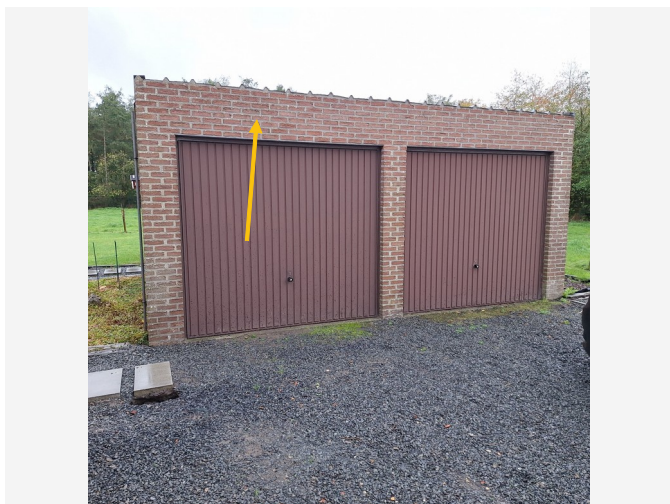
Vrije foto

de vloer van de garage bestaat uit beton.

de wanden van de garage bestaan uit snelbouwstenen.

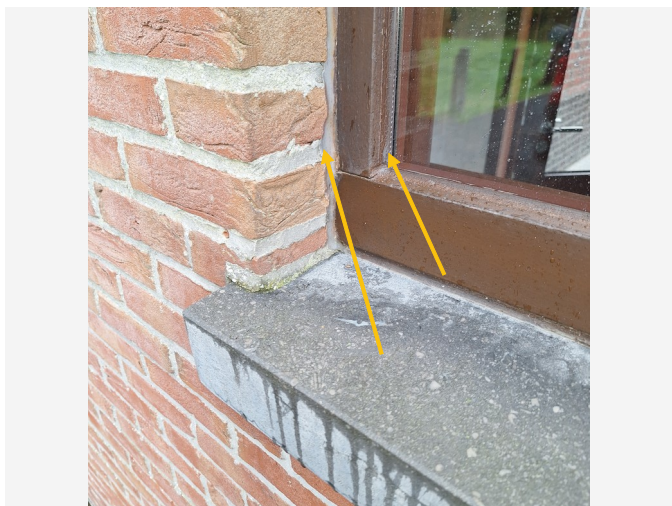
Vrije foto

het buitenschrijnwerk bestaat uit afdichtingen van rubber en soepele silicone.

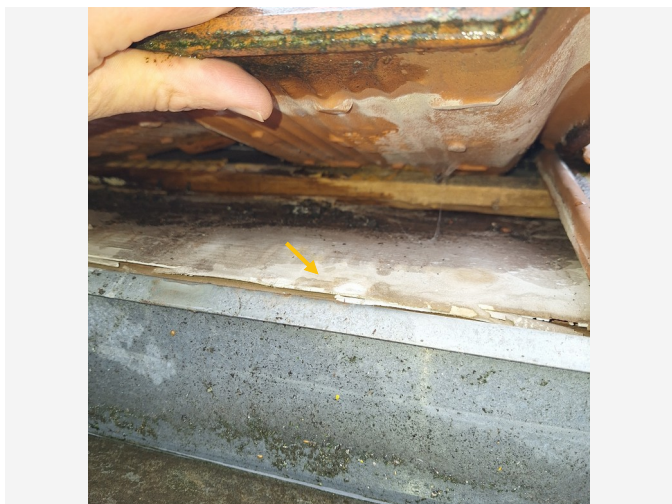
Vrije foto

een deel van het onderdak bestaat uit kunststof.

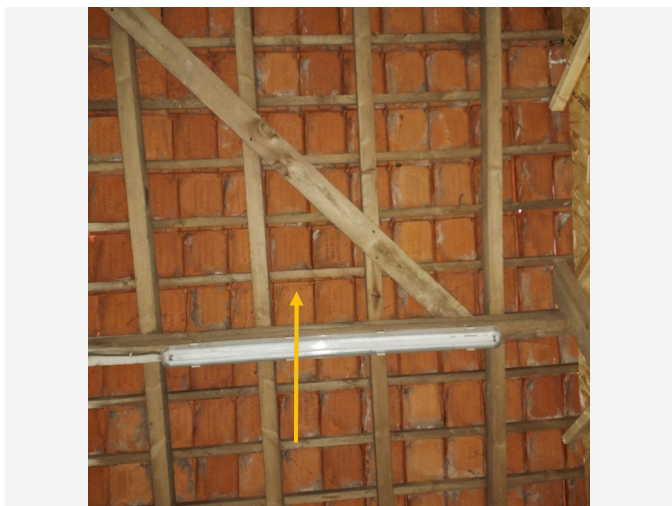
Vrije foto

er zijn geen onderdakplaten aanwezig bij bijgebouw 1

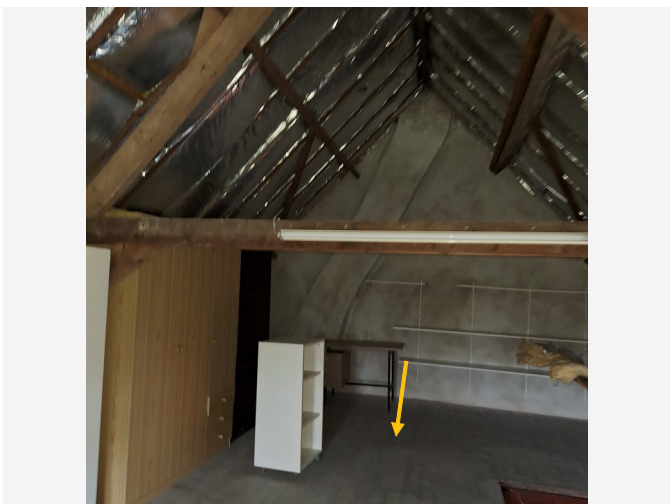
Vrije foto

de vloer van de verdieping bestaat uit chape.

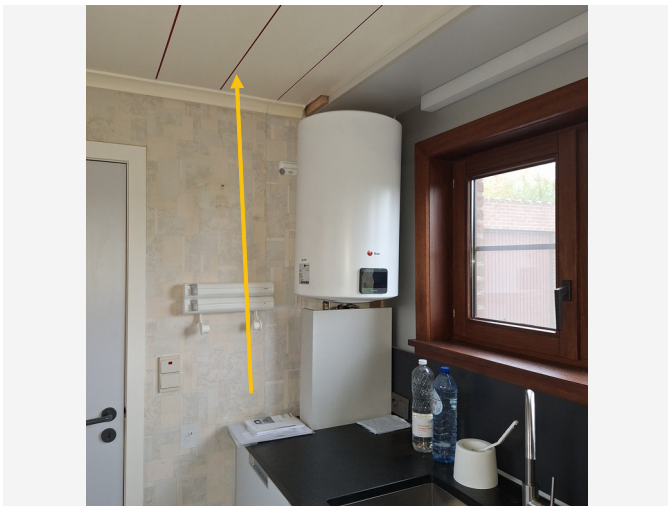
Vrije foto

het plafond van de woning bestaat voor deel uit hout of gipskarton. deze materialen zijn op zich niet asbestverdacht. het is echter niet mogelijk om binnen de scope van een niet destructief onderzoek de ruimte achter het plafond te inspecteren.
