Asbestinventarisatetest

Schoolstraat 7, 1853 Grimbergen
Gemeenschappelijke delen

Attestnummer : 20231020-000228.000

Uitgegeven op : 20.10.2023

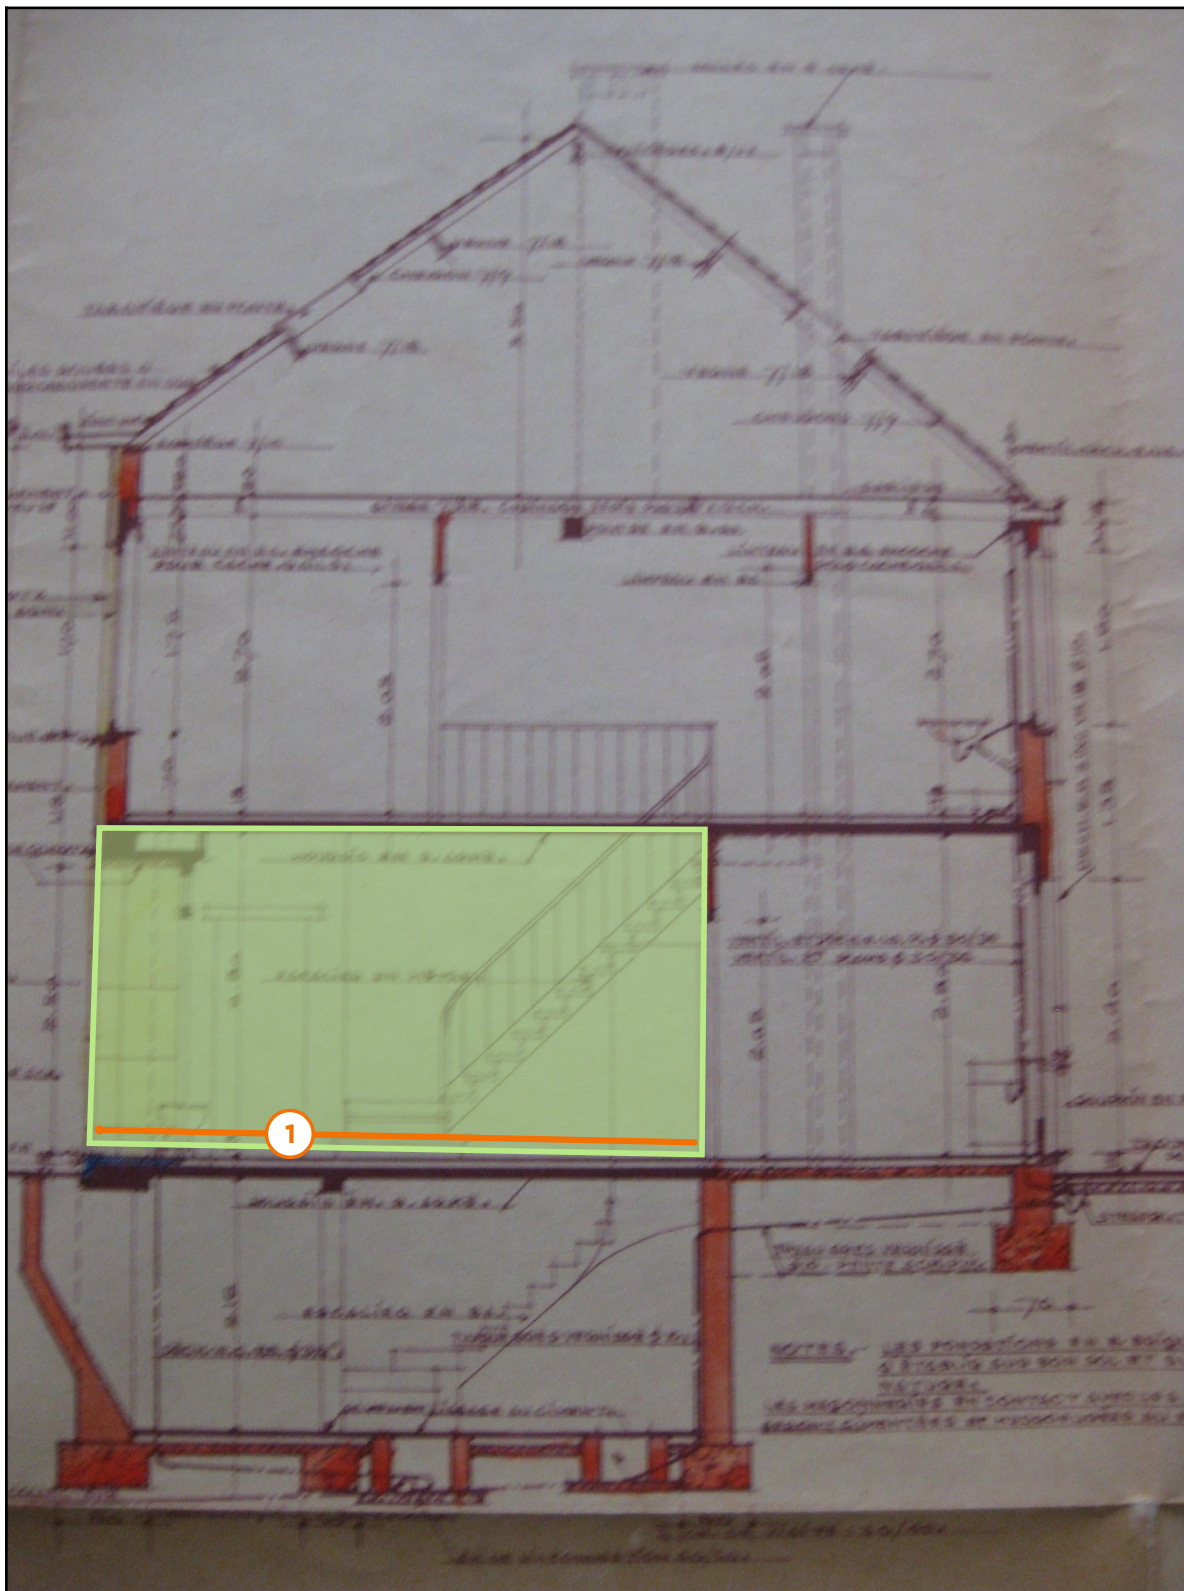
Plan 1.4: Gelijkvloers zijaanzicht

1. vloerzeil traphal (gelijkvloers)	Asbestmateriaal	Verwijderen
-------------------------------------	-----------------	-----------------------------

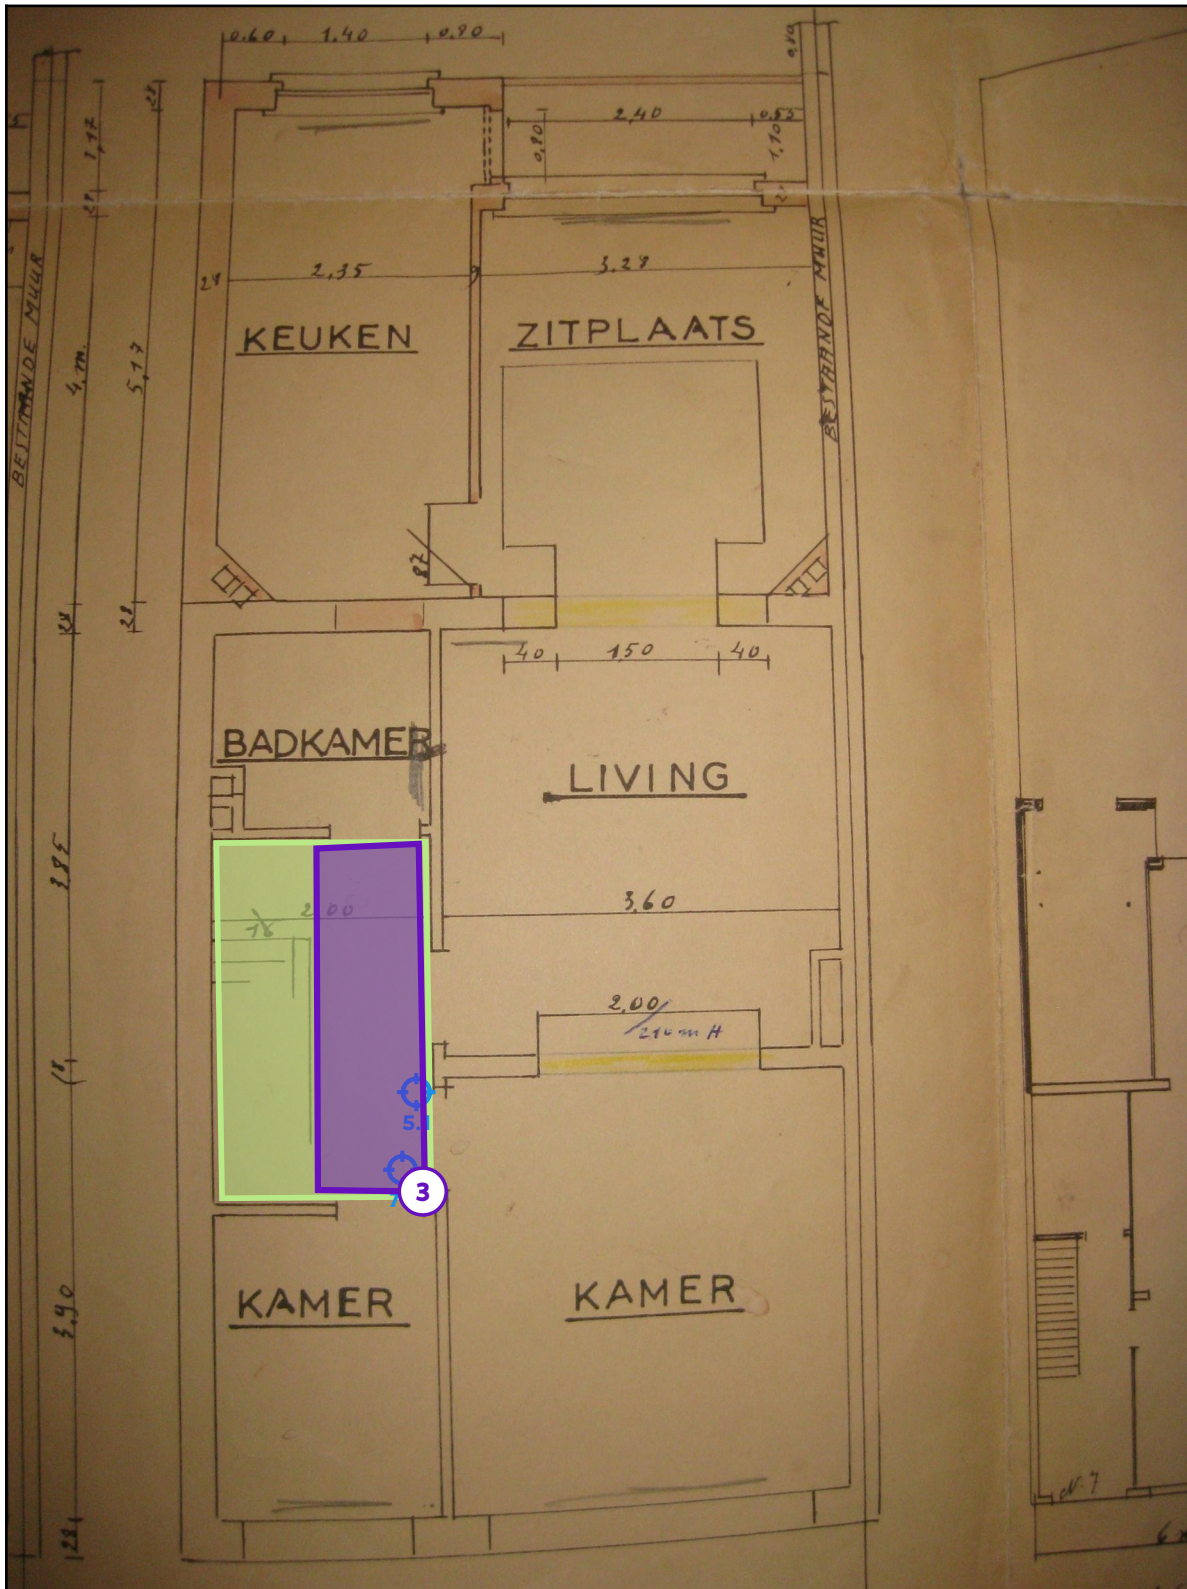
Plan 1.5: Verdiep plattegrond

3. Vloerzeil bovenverdieping	Advies	-
5. Beploistering muur bovenste verdieping	Geen asbest	-
5.1 Code: MM01 boven	Mengmonster	-
7. Beploistering plafond bovenste verdieping	Geen asbest	-
7.1 Code: MM02 boven	Mengmonster	-

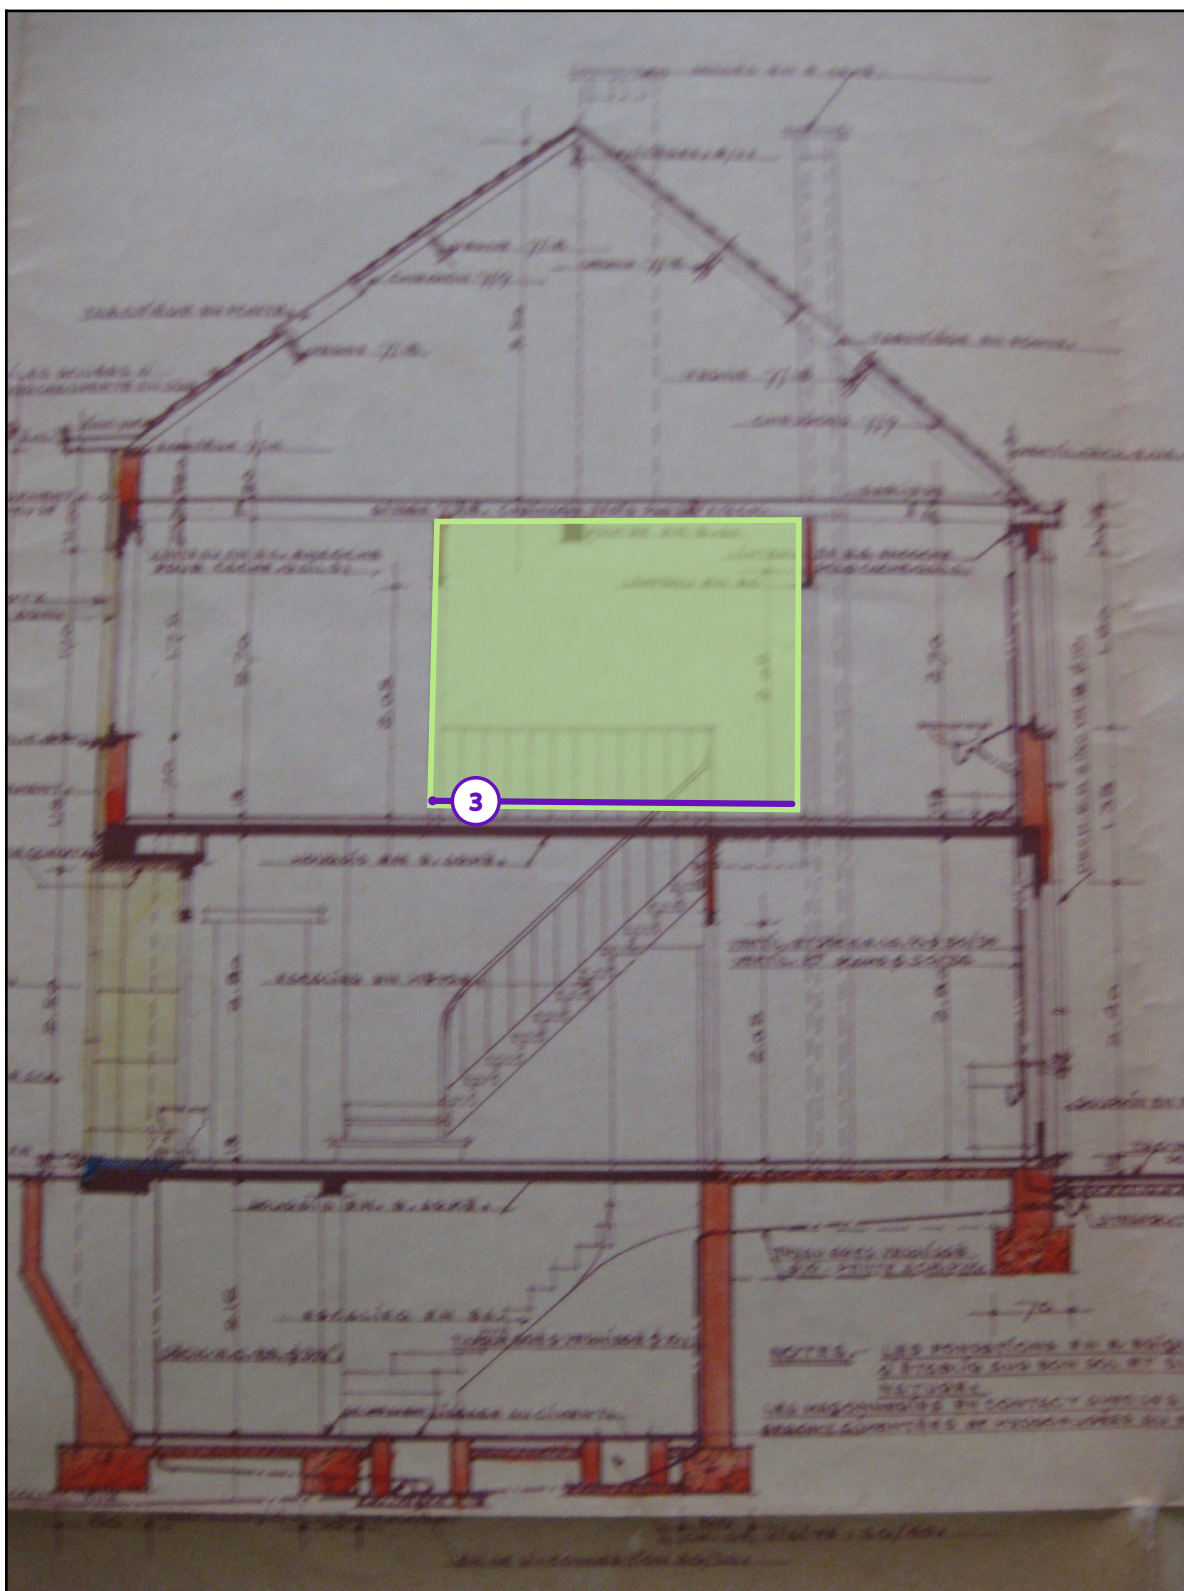
Plan 1.6: Verdiep zijaanzicht

3. Vloerzeil bovenverdieping	Advies	-
------------------------------	--------	---

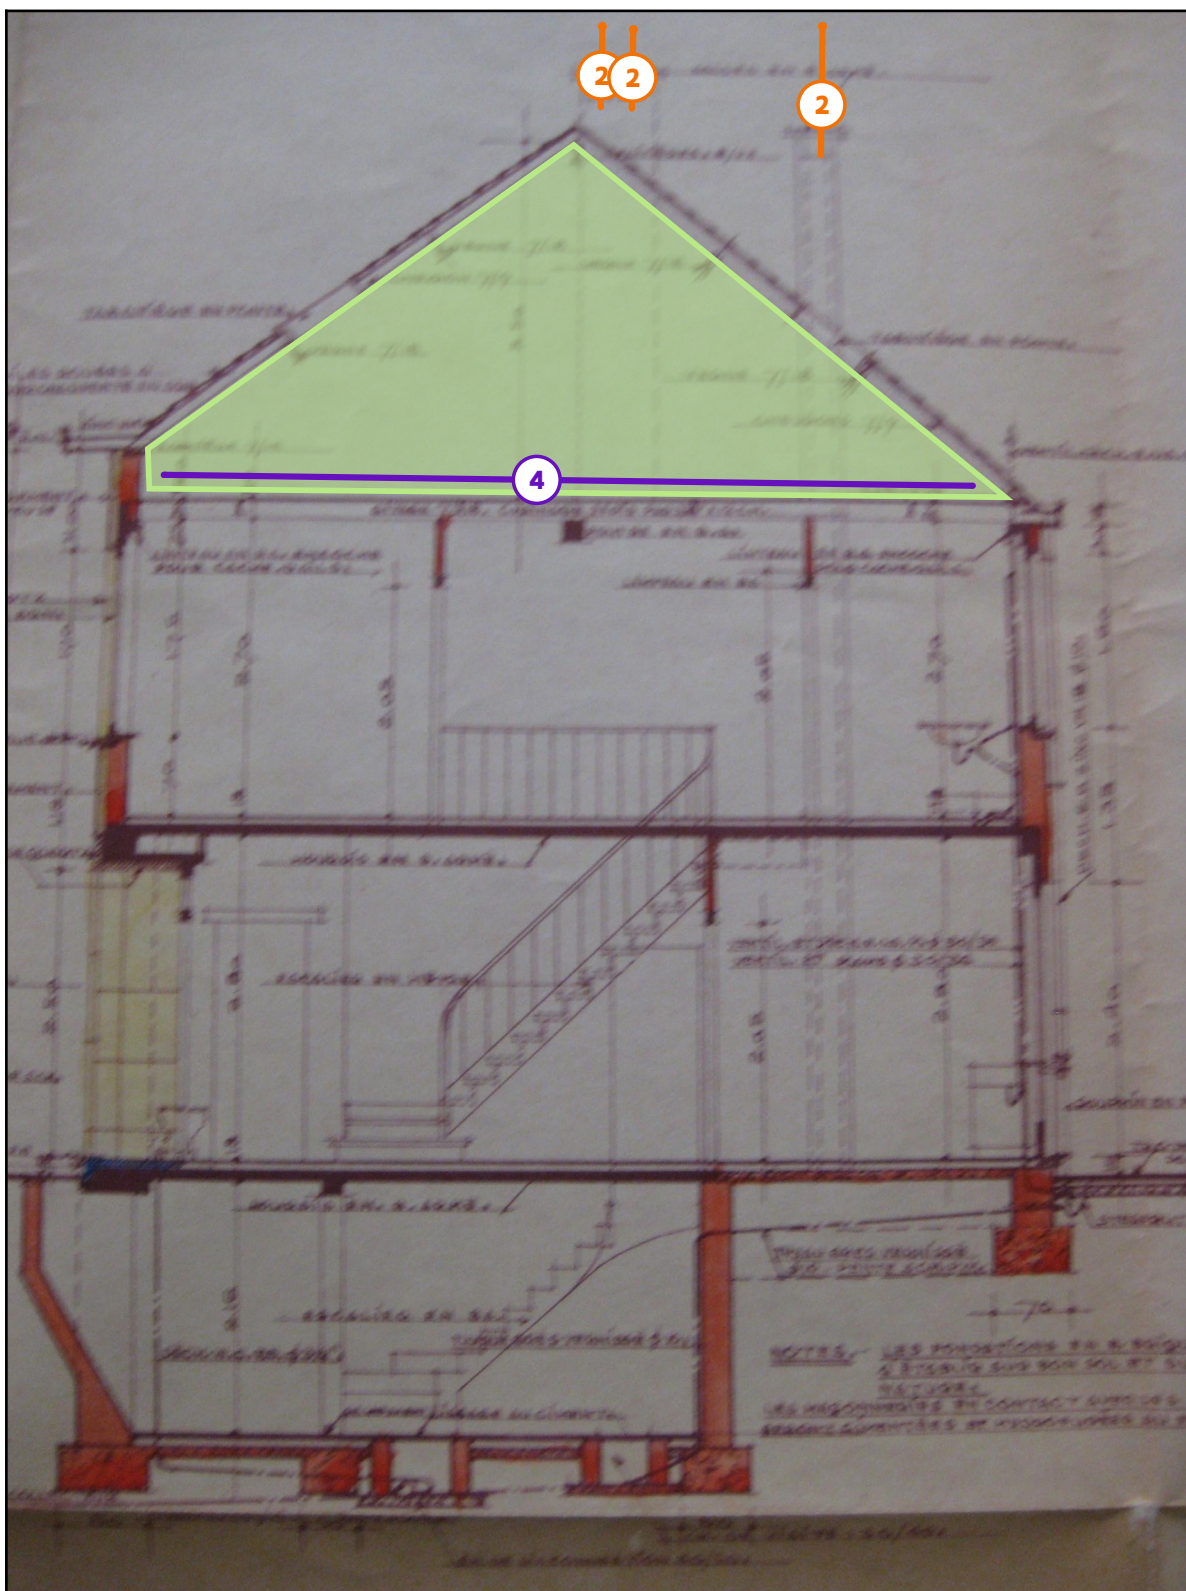
Plan 1.8: Zolder zijaanzicht

2. AC buis op het dak	Asbestmateriaal	Verwijderen
4. Vloerzeil zolderverdieping	Advies	-

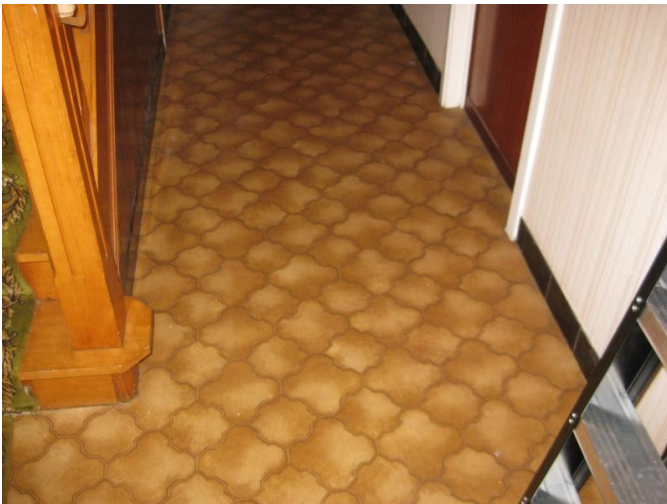
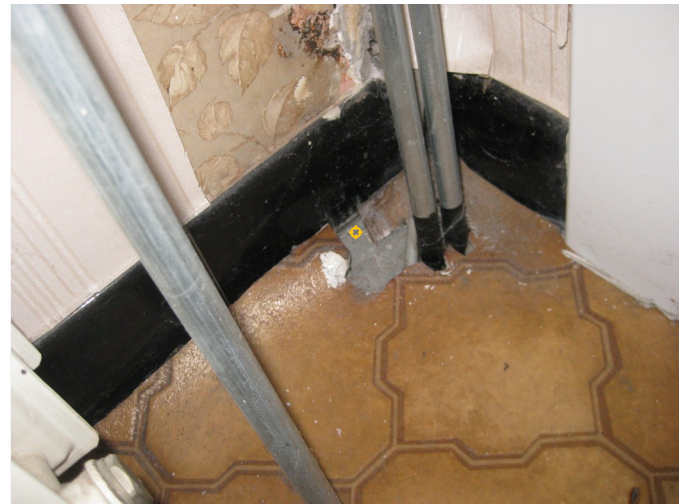
Het asbestmateriaal valt onder de mijlpaal van 2034.

Eindbeoordeling materiaalrisico	Verhoogd materiaalrisico en/of verhoogde kans op vezelvrijgave
---------------------------------	--

Gebondenheid	Categorie 2: niet-hechtgebonden met matrix
Asbestsoort (vezeltype)	Alleen chrysotiel
Asbestconcentratie	Hoog (>= 50%)
Afschermingsgraad van het gehele materiaal	Geheel of deels (ook) vrij aan de binnenlucht
Toestand van het materiaal	Licht beschadigd, licht verweerd. Intact materiaal type Pical – asbestboard of categorie III 'gebondenheid'

#	Type	Referentie	Resultaat
1.1	Puntmonster	MM03	Chrysotiel

Beschrijving	vloerzeil traphal (gelijkvloers)
Omgeving	Binnen
Primaire drager	Vloer
Asbestmateriaal	Prefab - afwerking - Vloerzeil
Bindmiddel van asbestmateriaal	Karton - papier - viltachtig
Gebondenheid op basis van bindmiddel	Niet-hechtgebonden
Hoeveelheid (oppervlakte - aantal)	• 8,00 m ² - 1 stuk

Verwijderen

- Zorg voor een veilig beheer en verwijder dit asbestmateriaal wanneer het bij werken eenvoudig bereikbaar wordt. Controleer de toestand jaarlijks op wijzigingen.

- Hermetische zone (erkend asbestverwijderaar)
Bij verwijdering is vrijgave van asbest onvermijdelijk.

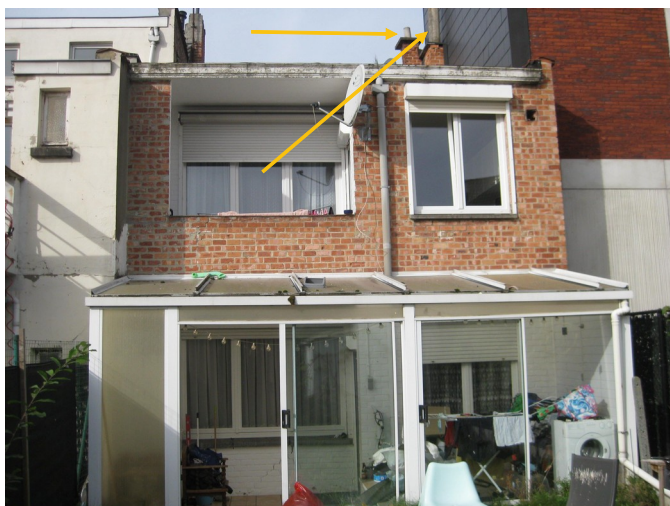
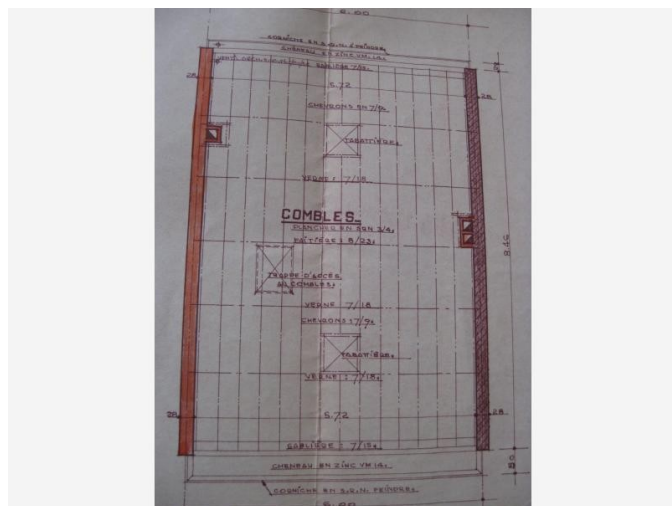
Het asbestmateriaal valt onder de mijlpaal van 2040.

Eindbeoordeling materiaalrisico	Verhoogd materiaalrisico en/of verhoogde kans op vezelvrijgave
---------------------------------	--

Gebondenheid	Categorie 1: hechtgebonden in oorsprong
Asbestsoort (vezeltype)	Crocidoliet aanwezig
Asbestconcentratie	Laag (< 50%)
Afschermingsgraad van het gehele materiaal	Geheel of deels vrij aan de buitenlucht
Toestand van het materiaal	Matig beschadigd, matig verweerd

Beschrijving	AC buis op het dak
Omgeving	Buiten
Primaire drager	Schuin dak
Asbestmateriaal	Buis, koker, leiding, pijp, doorvoer
Bindmiddel van asbestmateriaal	Cement
Gebondenheid op basis van bindmiddel	Hecht
Hoeveelheid (lengte - omtrek - dikte - aantal)	<ul style="list-style-type: none">• 1,50 m - 150,00 cm - 0,80 cm - 3 stuks
Totaal volume	0,054 m ³
Eenvoudig bereikbaar	Ja
Bevestigingswijze	<ul style="list-style-type: none">• Verlijmd, ingegoten, versmeerd
Identificatiemethode	Vaststelling zonder monsternamen

Verwijderen

- Zorg voor een veilig beheer en verwijder dit asbestmateriaal wanneer het bij werken eenvoudig bereikbaar wordt. Controleer de toestand jaarlijks op wijzigingen.

- Eenvoudige handelingen: mag via doe-het-zelf of door werknemer(s) met opleidingsattest eenvoudige handelingen
Te vervangen bij werken aan het dak, door erkende dakwerker

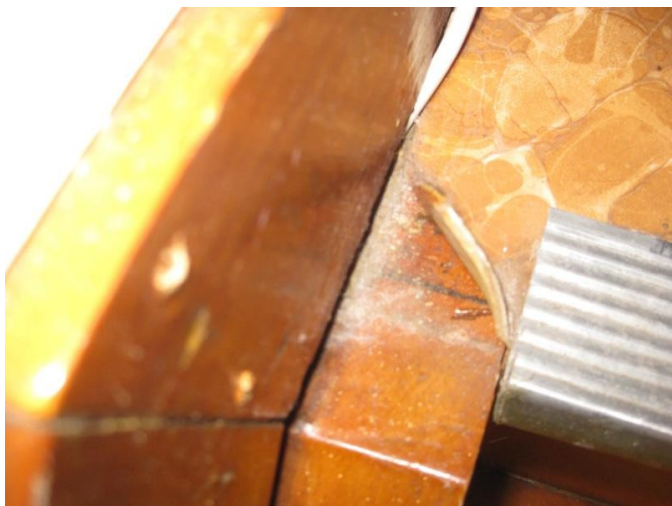
Betreft een vloerzeil zonder vilt aan de onderzijde.

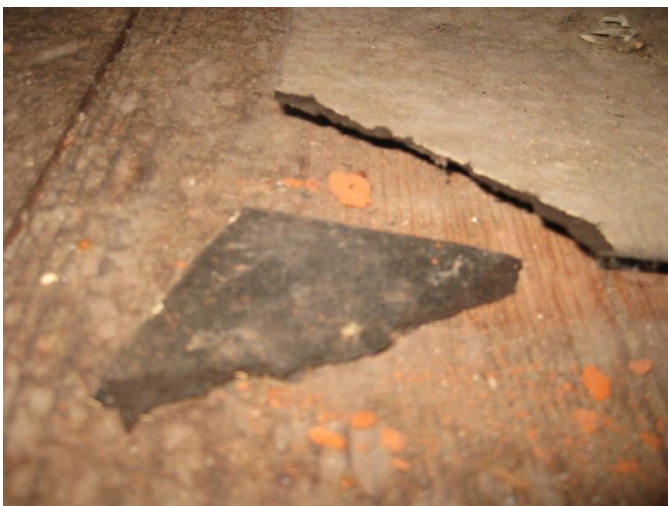
Betreft een vloerzeil van het type "Balatum" (zwart in de kern)

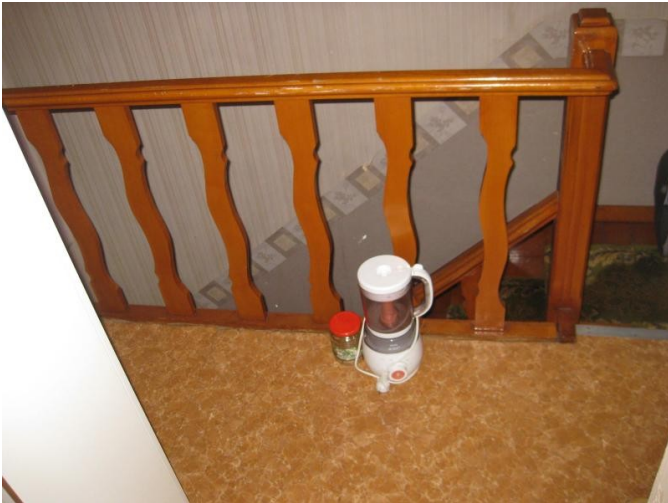
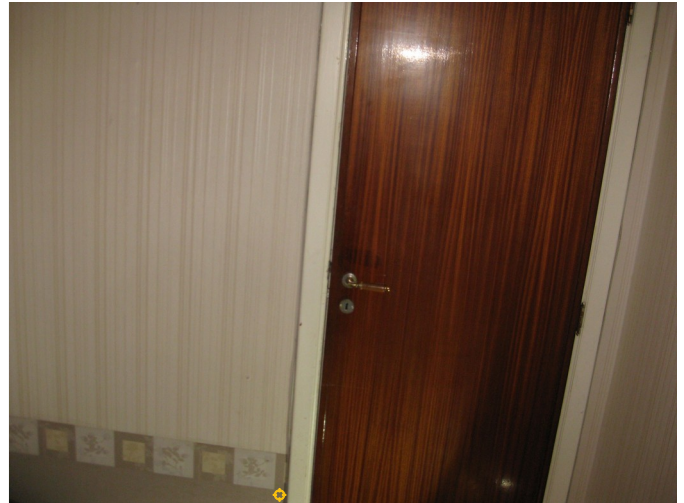
Fiche 5: Bepleistering muur bovenste verdieping

Geen asbest

#	Type	Referentie	Resultaat
5.1	Mengmonster	MM01 boven	Geen asbest

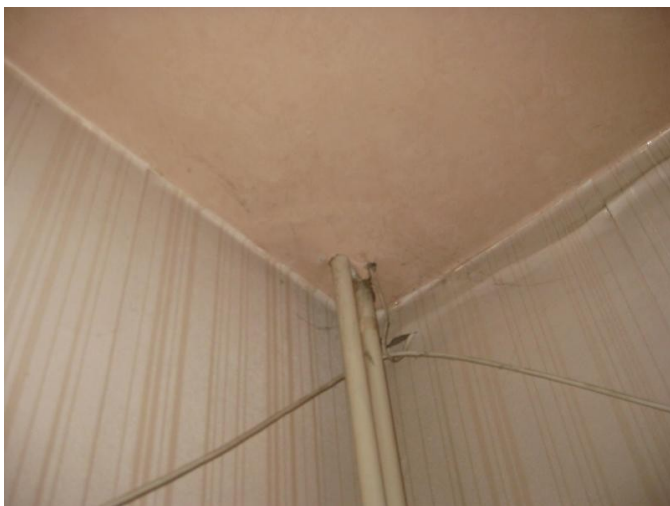
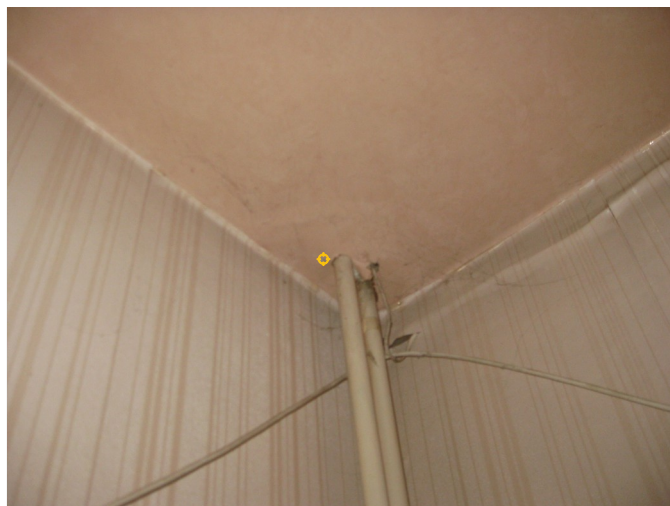
Geen asbest

#	Type	Referentie	Resultaat
6.1	Mengmonster	MM02	Geen asbest

Beschrijving	Beploistering plafond gelijkvloers
Omgeving	Binnen
Primaire drager	Plafond
Bindmiddel van materiaal	Gips - kalk

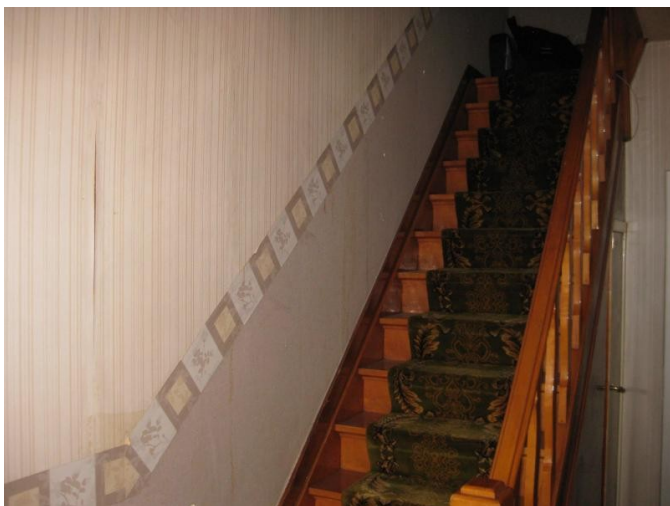
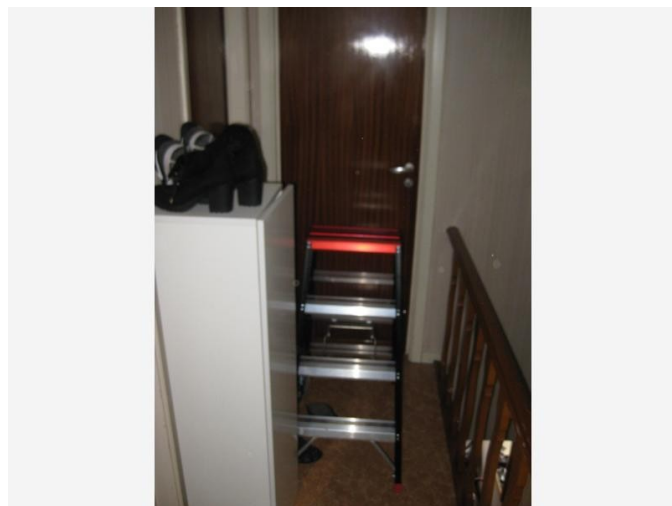
Geen asbest

#	Type	Referentie	Resultaat
7.1	Mengmonster	MM02 boven	Geen asbest

Beschrijving	Bepleistering plafond bovenste verdieping
Omgeving	Binnen
Primaire drager	Plafond
Bindmiddel van materiaal	Gips - kalk

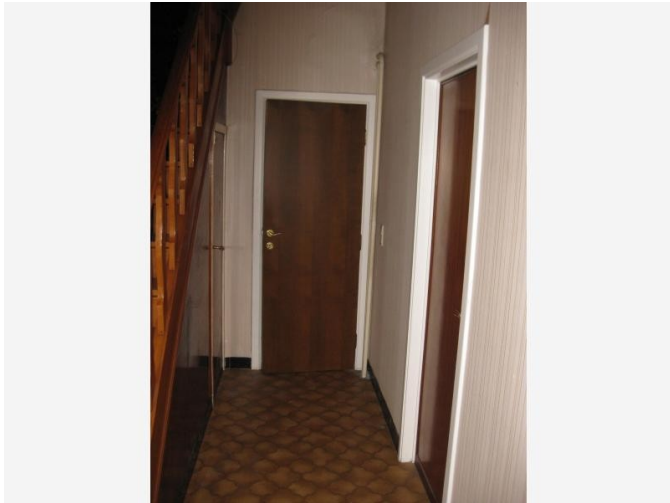
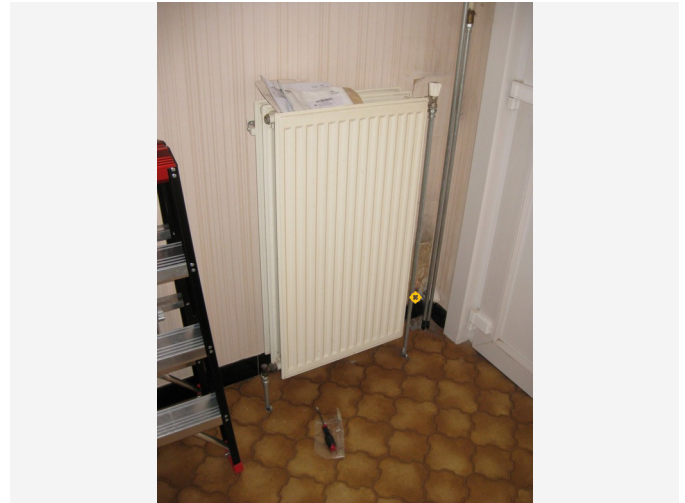
Geen asbest

#	Type	Referentie	Resultaat
8.1	Mengmonster	MM01	Geen asbest

Beschrijving	Beploistering muur gelijkvloers
Omgeving	Binnen
Primaire drager	Binnenwand
Bindmiddel van materiaal	Gips - kalk
