Asbestinventarisatetest

Treft 60, 1853 Grimbergen

Attestnummer : 20240718-000393.000

Uitgegeven op : 18.07.2024

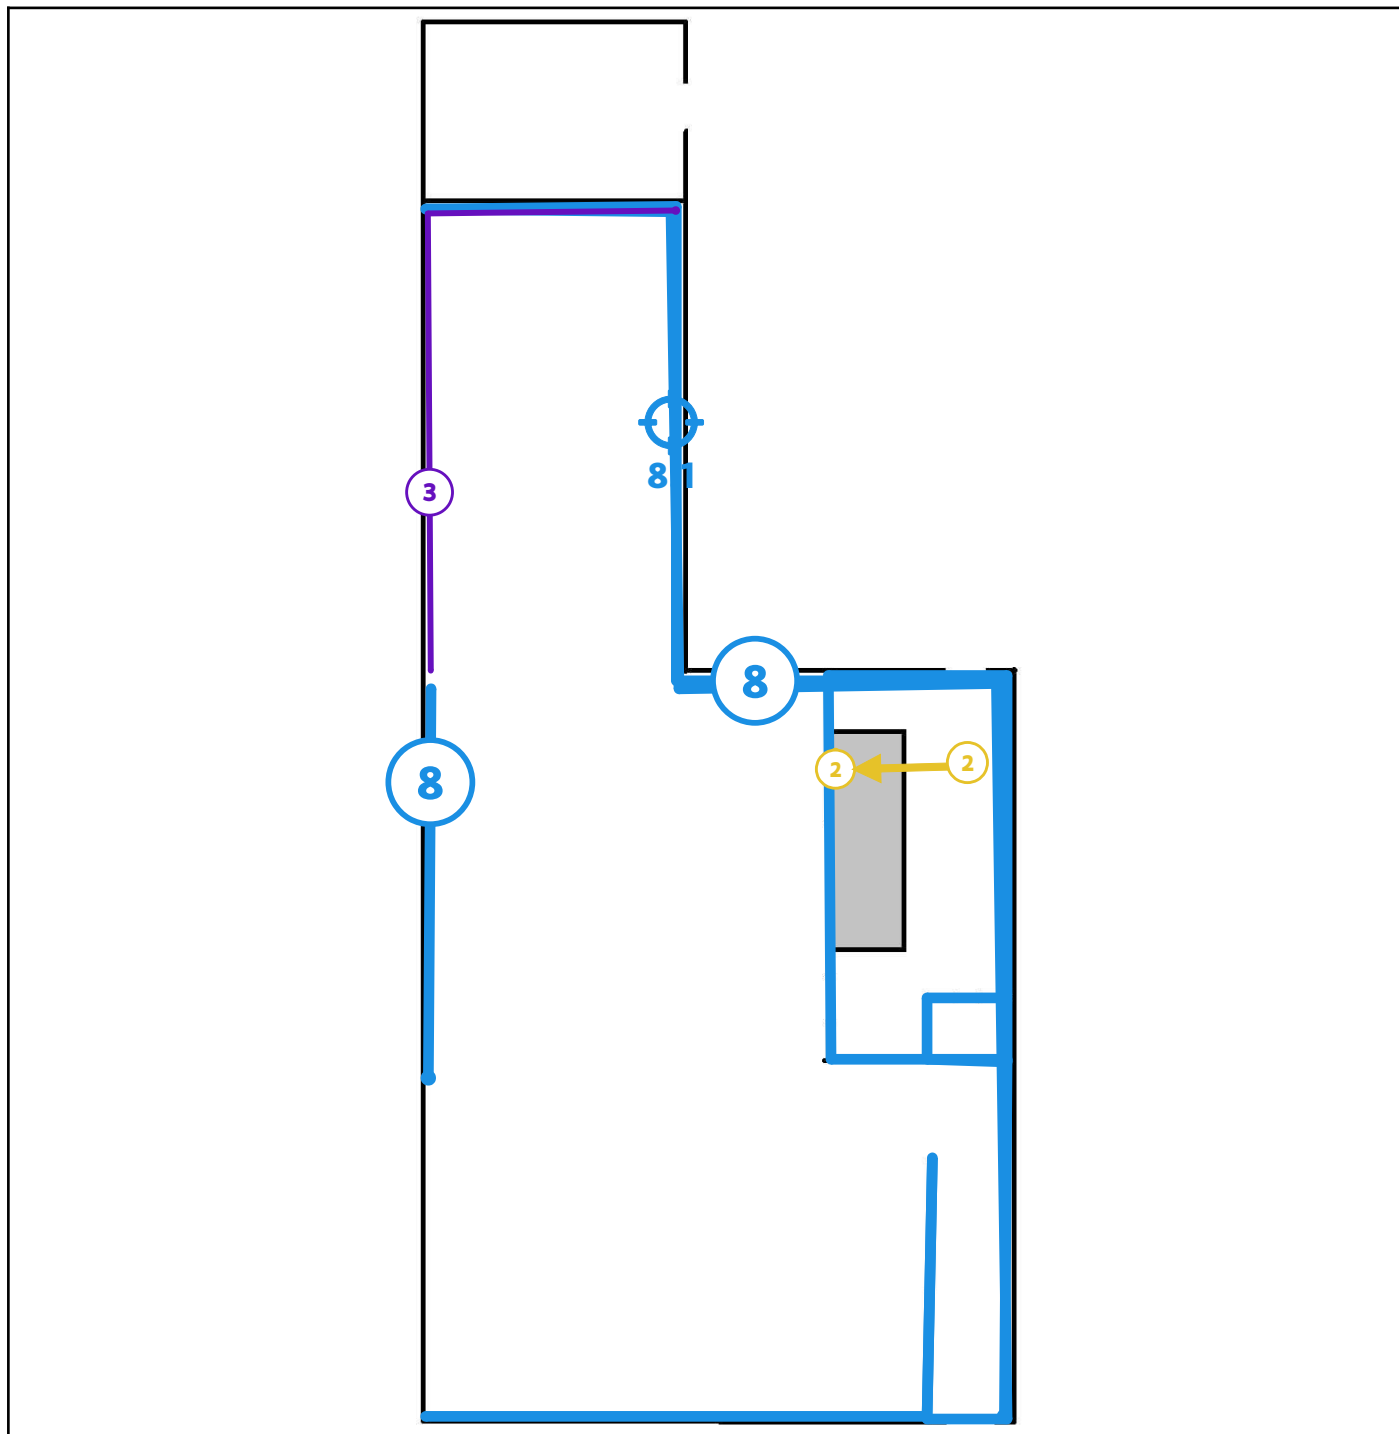
Plan 1.1: Gelijkvloers

Beschrijving	Type	Actie
2. Lichtschakelaar	Asbestmateriaal	Zorgvuldig beheren
3. Lijmlaag achter wandtegels	Advies	-

8. Pleisterwerk muren	Geen asbest	-
8.1 Code: 001	Mengmonster	-

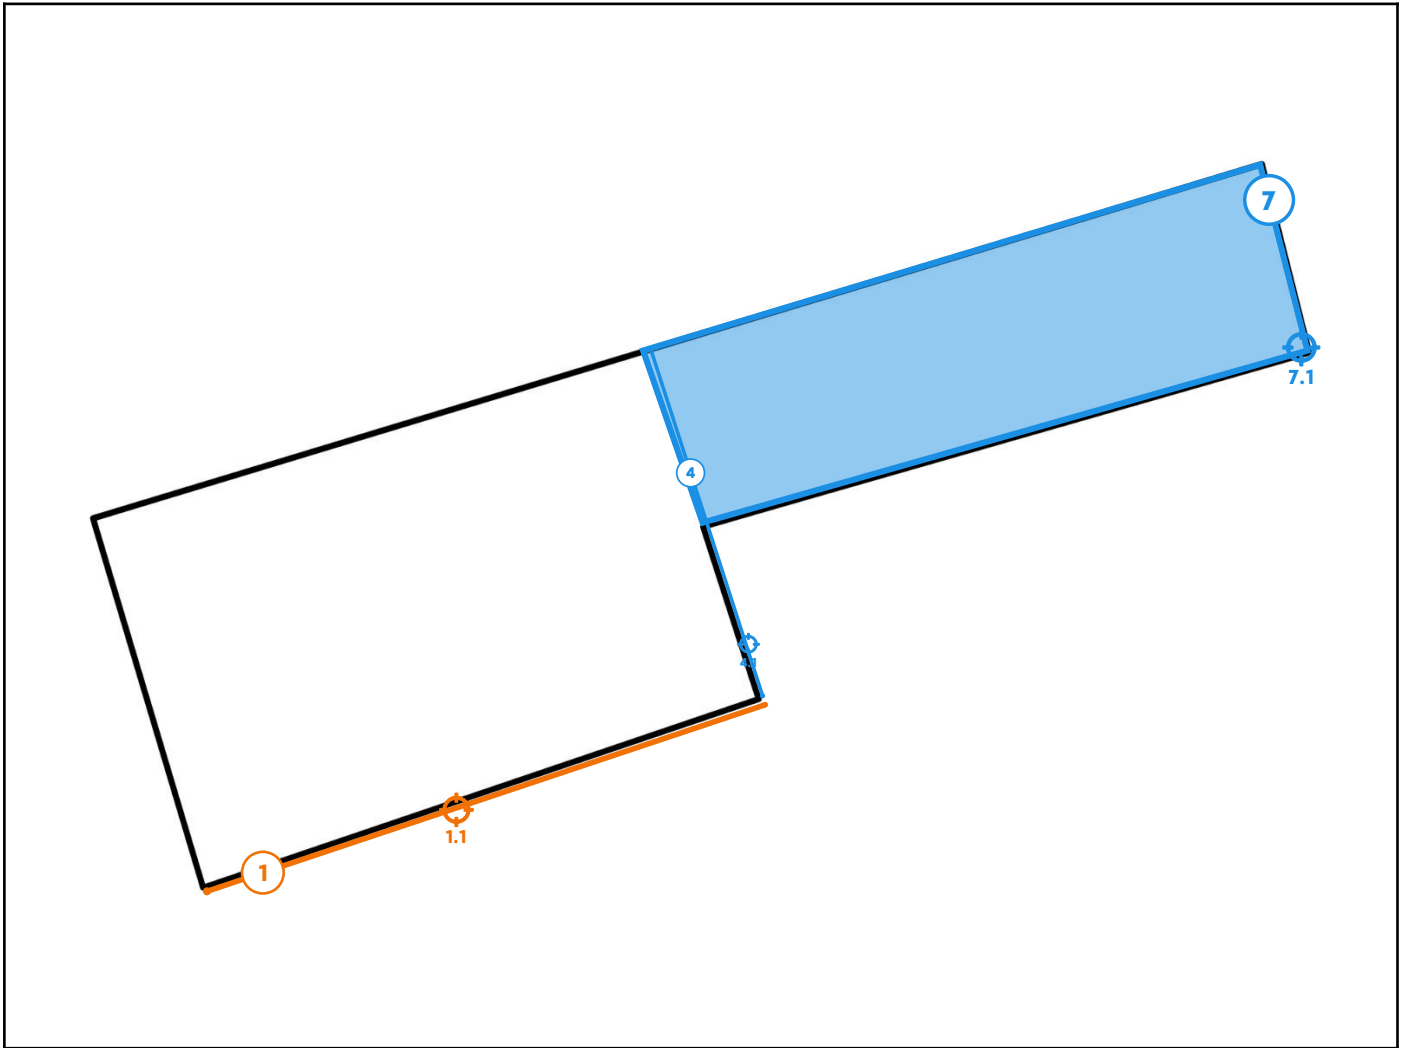
Plan 1.4: Bovenaanzicht

Beschrijving	Type	Actie
1. Gevelleien	Asbestmateriaal	Verwijderen
1.1 Code: 004	Puntmonster	-
4. Crepi achtergevel	Geen asbest	-
4.1 Code: 006	Puntmonster	-
7. Roofing plat dak	Geen asbest	-
7.1 Code: 003	Puntmonster	-

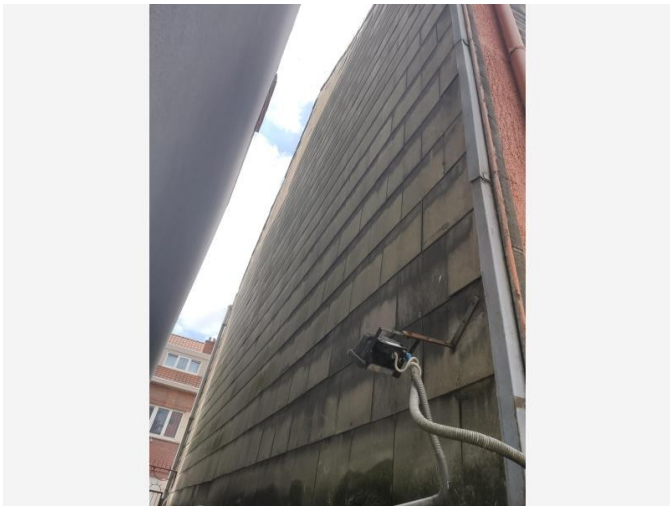
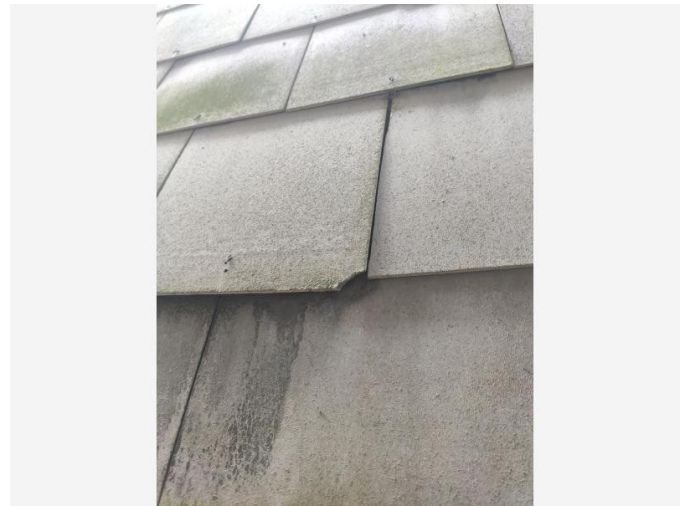
Het asbestmateriaal valt onder de mijlpaal van 2034.

Verwijderen

Eindbeoordeling materiaalrisico	Laag materiaalrisico en/of verlaagde kans op vezelvrijgave
---------------------------------	--

Gebondenheid	Categorie 1: hechtgebonden in oorsprong
Asbestsoort (vezeltype)	Alleen chrysotiel
Asbestconcentratie	Laag (< 50%)
Afschermingsgraad van het gehele materiaal	Geheel of deels vrij aan de buitenlucht
Toestand van het materiaal	Licht beschadigd, licht verweerd. Intact materiaal type Pical – asbestboard of categorie III 'gebondenheid'

#	Type	Referentie	Resultaat
1.1	Puntmonster	004	Chrysotiel

Beschrijving	Gevelleien
Omgeving	Buiten
Primaire drager	Wand buitenschil
Asbestmateriaal	Dak- en gevelbekleding - Lei, shingle
Bindmiddel van asbestmateriaal	Cement
Gebondenheid op basis van bindmiddel	Hecht
Hoeveelheid (oppervlakte - aantal)	<ul style="list-style-type: none">• 80,00 m² - 1 stuk
Totale oppervlakte	80,00 m ²
Eenvoudig bereikbaar	Ja
Bevestigingswijze	<ul style="list-style-type: none">• Geklemd
Identificatiemethode	Vaststelling met monstername
Destructieve handeling voor identificatie	Nee

- Zorg voor een veilig beheer. Vermijd het beschadigen van het asbestmateriaal. Controleer de toestand jaarlijks op wijzigingen.

- Eenvoudige handelingen: mag via doe-het-zelf of door werknemer(s) met opleidingsattest eenvoudige handelingen
Verwijderingsvoorschriften volgens Codex over het welzijn op het werk Art. VI.3-54
- Eenvoudige handelingen: enkel door erkend asbestverwijderaar
Verwijderingsvoorschriften volgens Codex over het welzijn op het werk Art. VI.3-54

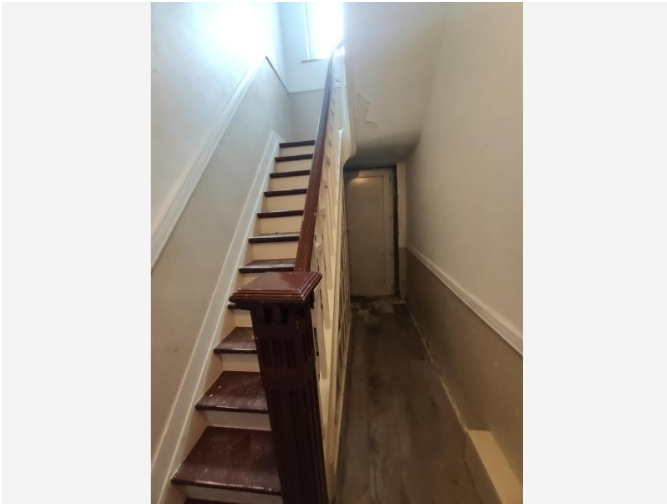
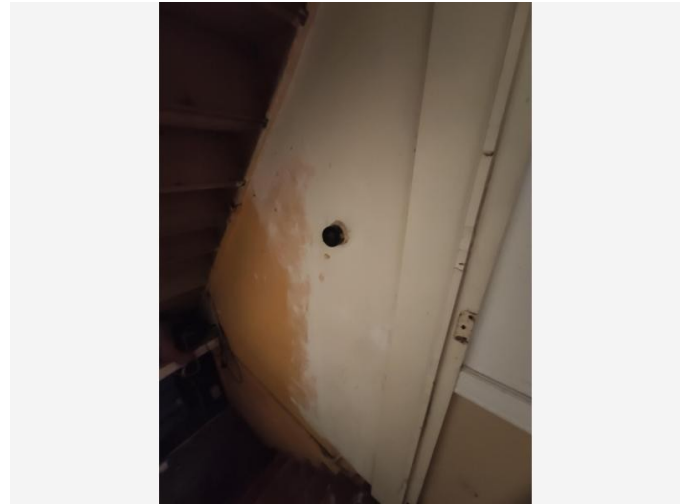
Het asbestmateriaal valt onder de mijlpaal van 2040.

Zorgvuldig beheren

Eindbeoordeling materiaalrisico	Laag materiaalrisico en/of verlaagde kans op vezelvrijgave
---------------------------------	--

Gebondenheid	Categorie 1: hechtgebonden in oorsprong
Asbestsoort (vezeltype)	Crocidoliet aanwezig
Asbestconcentratie	Laag (< 50%)
Afschermingsgraad van het gehele materiaal	Geheel of deels (ook) vrij aan de binnenlucht
Toestand van het materiaal	Onbeschadigd, niet verweerd

Beschrijving	Lichtschakelaar
Omgeving	Binnen
Primaire drager	Communicatie en elektrische infrastructuur en uitrusting
Asbestmateriaal	Plaat, paneel, tablet - Type Bakeliet
Bindmiddel van asbestmateriaal	Kunststof of -hars
Gebondenheid op basis van bindmiddel	Hecht
Hoeveelheid (oppervlakte - dikte - aantal)	• 0,01 m ² - 0,29 cm - 1 stuk
Totaal volume	< 0,001 m ³
Eenvoudig bereikbaar	Ja
Bevestigingswijze	• Geschroefd
Identificatiemethode	Vaststelling zonder monstername
Destructieve handeling voor identificatie	Nee

- Zorg voor een veilig beheer. Vermijd het beschadigen van het asbestmateriaal. Controleer de toestand jaarlijks op wijzigingen.

- Eenvoudige handelingen: mag via doe-het-zelf of door werknemer(s) met opleidingsattest eenvoudige handelingen
Verwijderingsvoorschriften volgens Codex over het welzijn op het werk Art. VI.3-54
- Eenvoudige handelingen: enkel door erkend asbestverwijderaar
Verwijderingsvoorschriften volgens Codex over het welzijn op het werk Art. VI.3-54

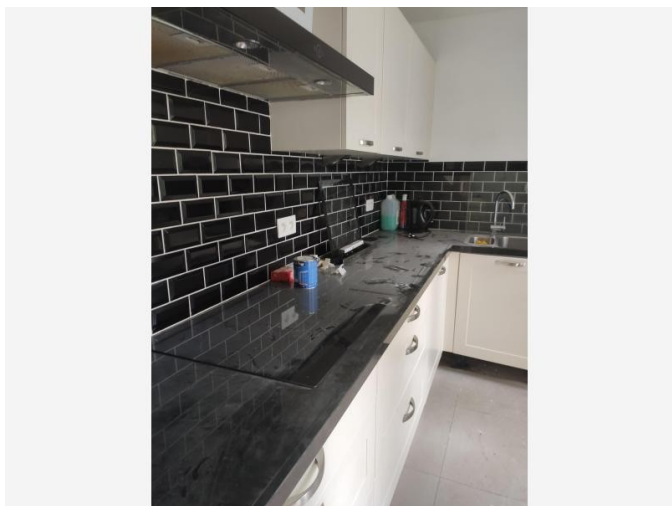
Vrije foto

Kans op aanwezigheid van asbestverdachte lijmlaag achter wandtegels in de keuken. Staalname niet mogelijk binnen het kader van een niet-destructieve inventaris.

Identificatiemethode	Redelijk vermoeden
Primaire drager	Binnenwand
(Asbest)materiaal	In-situ afwerkingslagen - Lijmlaag
Bindmiddel	Lijm
Gebondenheid bindmiddel	Hecht

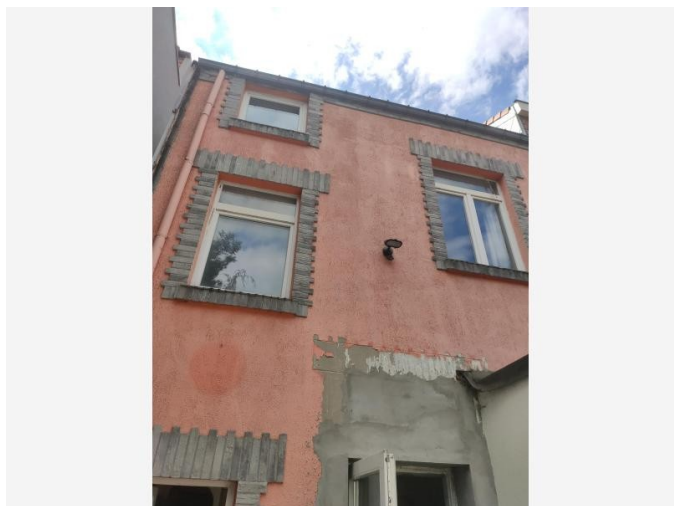
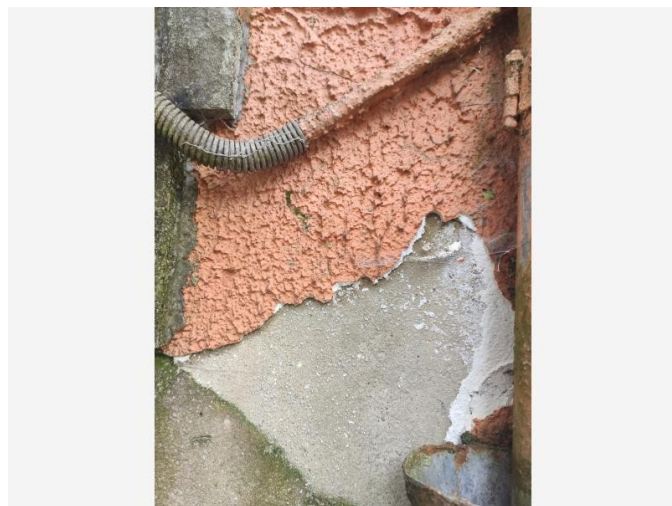
Fiche 4: Crepi achtergevel

Geen asbest

#	Type	Referentie	Resultaat
4.1	Puntmonster	006	Geen asbest

Beschrijving	Crepi achtergevel
Omgeving	Buiten
Primaire drager	Wand buitenschil
Bindmiddel van materiaal	Gips - kalk
Gebondenheid op basis van bindmiddel	Niet-hechtgebonden
Hoeveelheid (oppervlakte - dikte - aantal)	• 40,00 m ² - 0,50 cm - 1 stuk
Totaal volume	0,20 m ³
Identificatiemethode	Vaststelling met monstername
Destructieve handeling voor identificatie	Nee

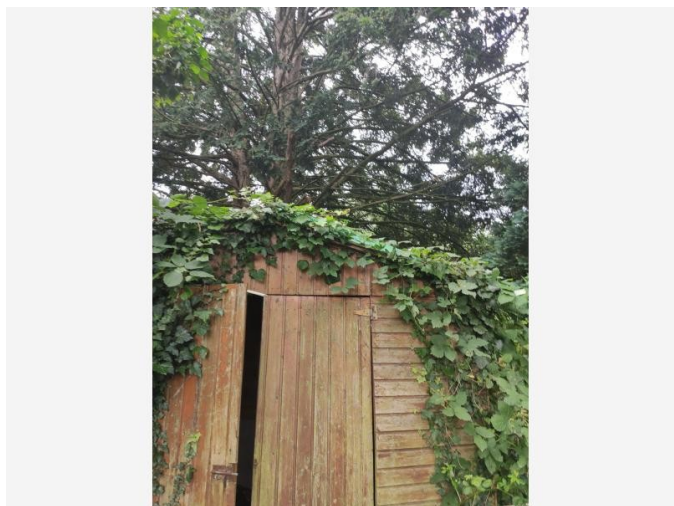
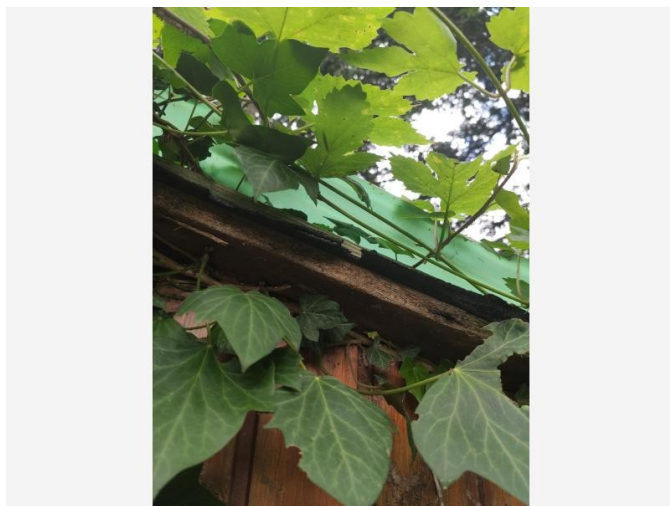
Geen asbest

#	Type	Referentie	Resultaat
5.1	Puntmonster	005	Geen asbest

Beschrijving	Dak tuinhuis
Omgeving	Buiten
Primaire drager	Schuin dak
Bindmiddel van materiaal	Bitumen (roofing, teer, asfalt)
Gebondenheid op basis van bindmiddel	Hecht
Hoeveelheid (oppervlakte - aantal)	• 8,00 m ² - 1 stuk
Totale oppervlakte	8,00 m ²
Identificatiemethode	Vaststelling met monstername
Destructieve handeling voor identificatie	Nee

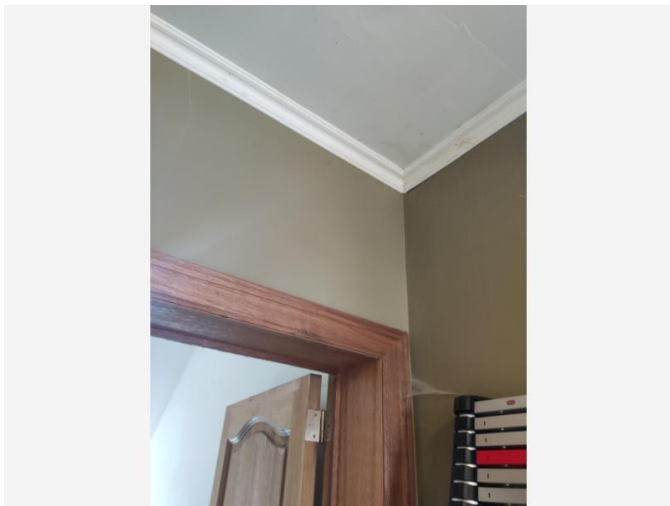
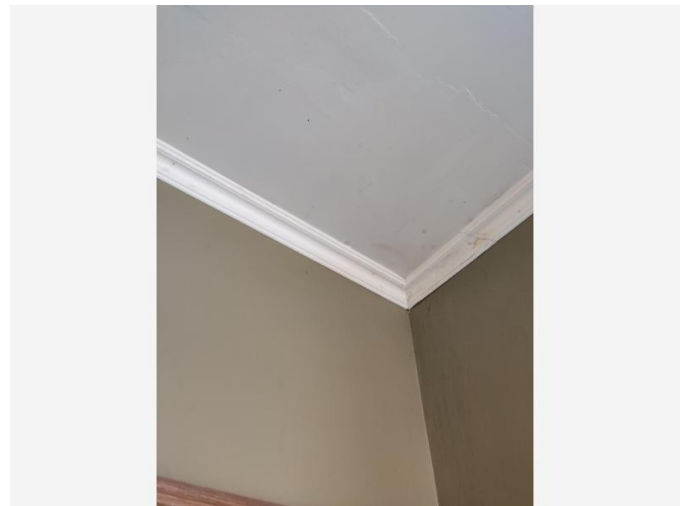
Fiche 6: Pleisterwerk plafond

Geen asbest

#	Type	Referentie	Resultaat
6.1	Puntmonster	002	Geen asbest

Beschrijving	Pleisterwerk plafond
Omgeving	Binnen
Primaire drager	Plafond
Bindmiddel van materiaal	Gips - kalk
Gebondenheid op basis van bindmiddel	Niet-hechtgebonden
Hoeveelheid (oppervlakte - dikte - aantal)	• 30,00 m ² - 2,00 cm - 1 stuk
Totaal volume	0,60 m ³
Identificatiemethode	Vaststelling met monstername
Destructieve handeling voor identificatie	Nee

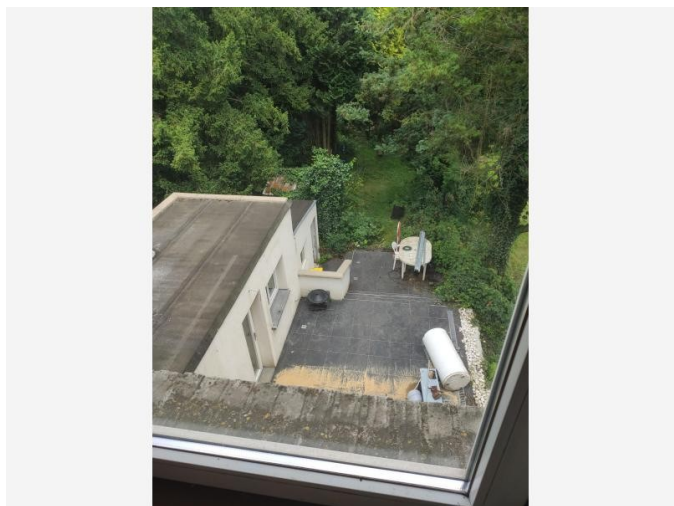
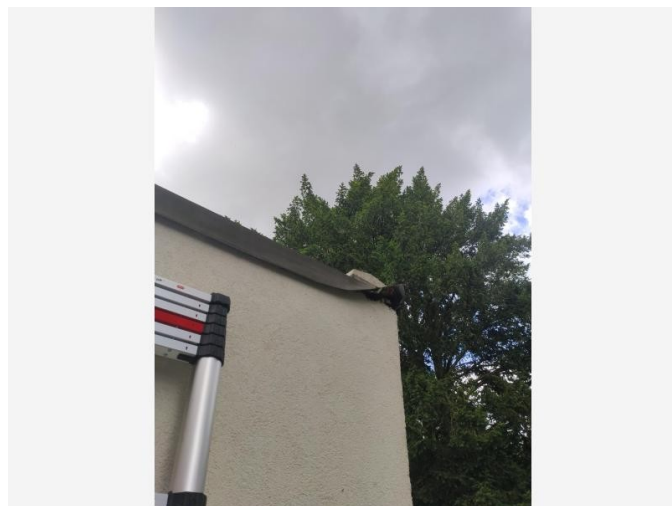
Geen asbest

#	Type	Referentie	Resultaat
7.1	Puntmonster	003	Geen asbest

Beschrijving	Roofing plat dak
Omgeving	Buiten
Primaire drager	Plat dak
Bindmiddel van materiaal	Bitumen (roofing, teer, asfalt)
Gebondenheid op basis van bindmiddel	Hecht
Hoeveelheid (oppervlakte - aantal)	• 30,00 m ² - 1 stuk
Totale oppervlakte	30,00 m ²
Identificatiemethode	Vaststelling met monstername
Destructieve handeling voor identificatie	Nee

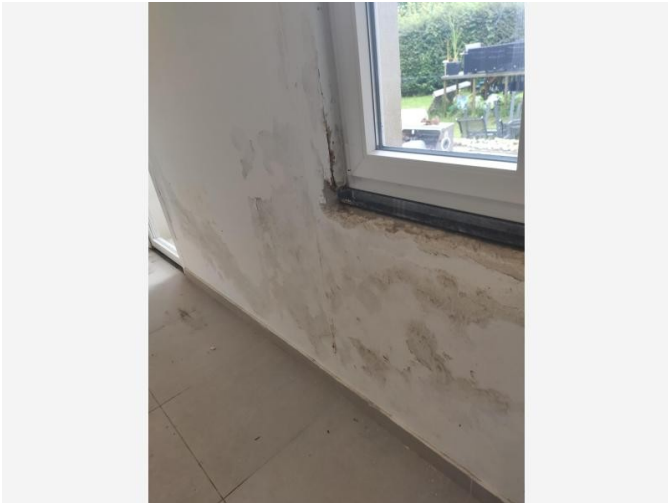
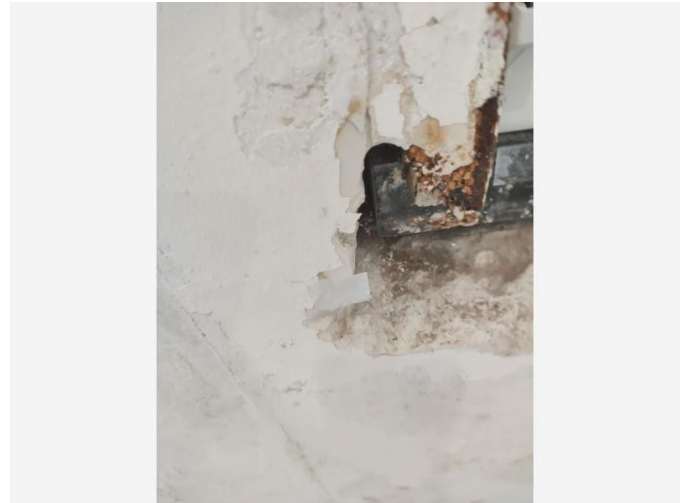
Geen asbest

#	Type	Referentie	Resultaat
8.1	Mengmonster	001	Geen asbest

Beschrijving	Pleisterwerk muren
Omgeving	Binnen
Primaire drager	Binnenwand
Bindmiddel van materiaal	Gips - kalk
Gebondenheid op basis van bindmiddel	Niet-hechtgebonden
Hoeveelheid (oppervlakte - dikte - aantal)	• 120,00 m ² - 2,00 cm - 1 stuk
Totaal volume	2,40 m ³
Identificatiemethode	Vaststelling met monstername
Destructieve handeling voor identificatie	Nee
