Asbestinventarisatetest

Rodepoortstraat 3, 1853 Grimbergen

Attestnummer : 20241212-000041.000

Uitgegeven op : 12.12.2024

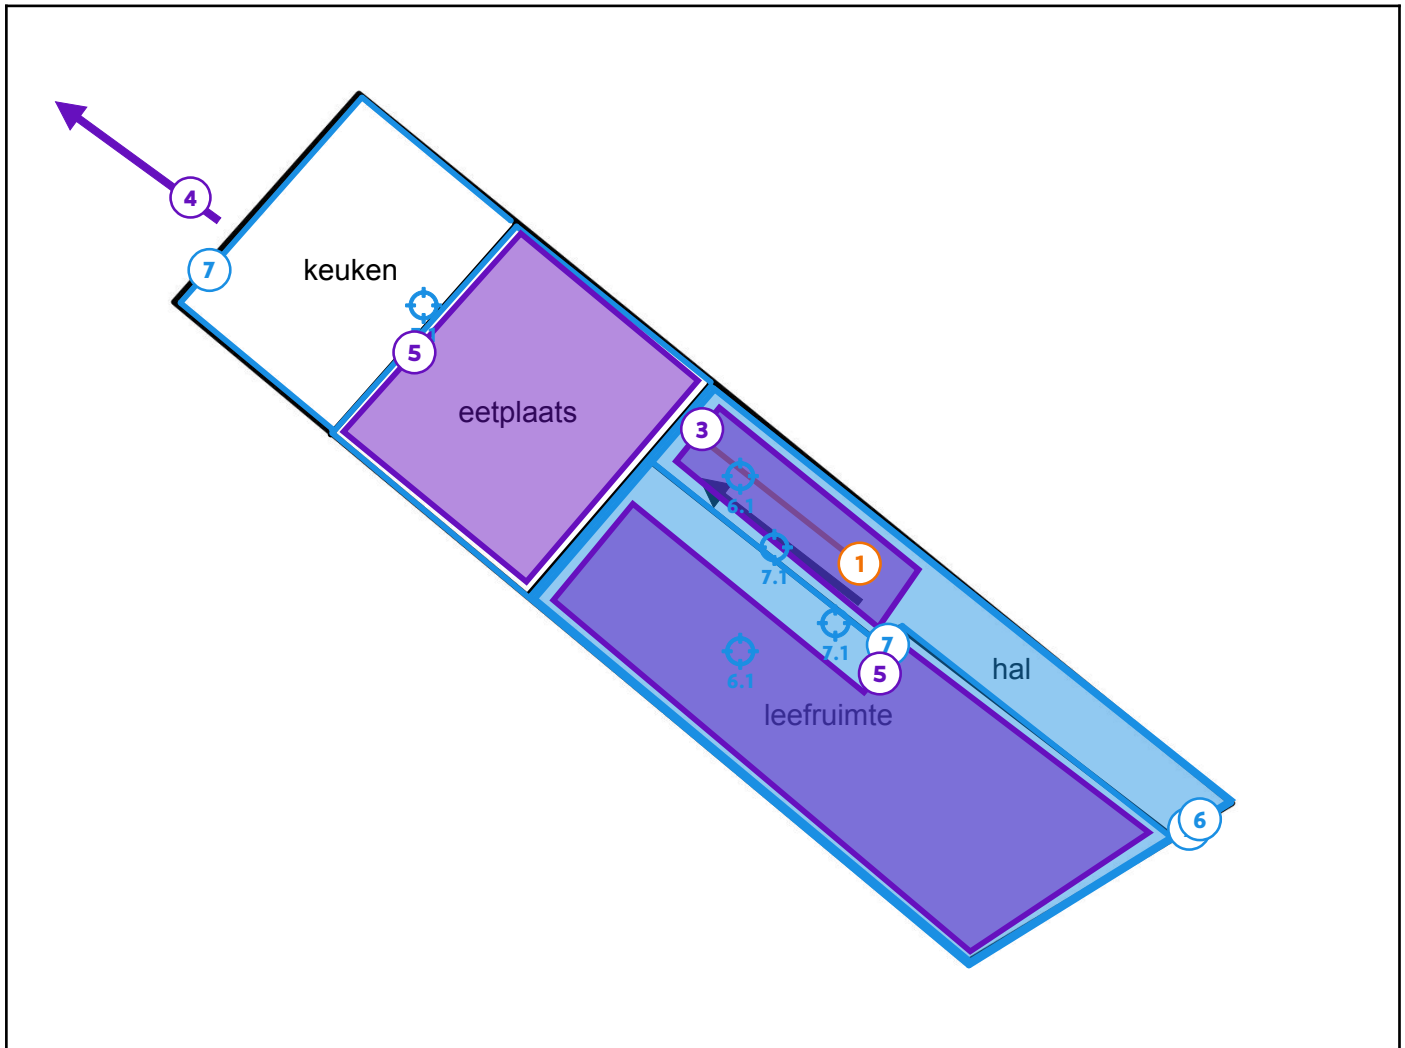
Plan 1.1: Hoofdgebouw GV

Beschrijving	Type	Actie
1. Menuiserie	Asbestmateriaal	Verwijderen
3. Gebouw afgebrand en overal brokken	Beperking	-
4. Overwoekerde tuin	Beperking	-
5. Materiaal in opslag	Beperking	-
6. Pleister plafond	Geen asbest	-
6.1 Code: Pleister plafond	Mengmonster	-
7. Pleister muur	Geen asbest	-

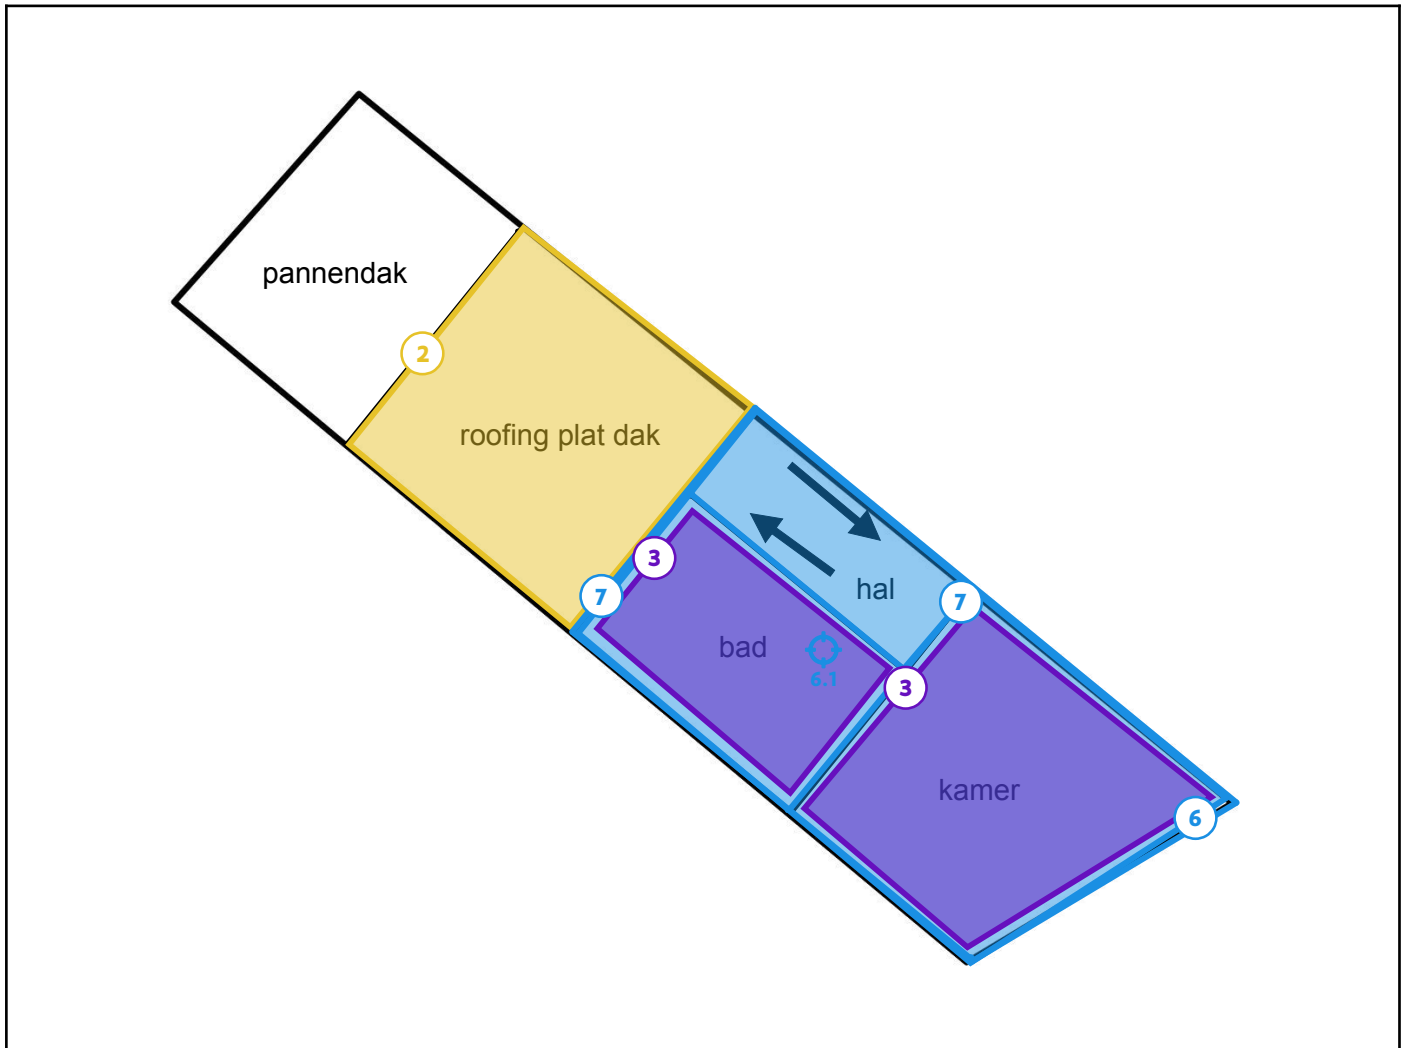
Plan 1.2: Hoofdgebouw V1

Beschrijving	Type	Actie
2. Roofing	Asbestmateriaal	Zorgvuldig beheren
3. Gebouw afgebrand en overal brokken	Beperking	-
6. Pleister plafond	Geen asbest	-
6.1 Code: Pleister plafond	Mengmonster	-
7. Pleister muur	Geen asbest	-

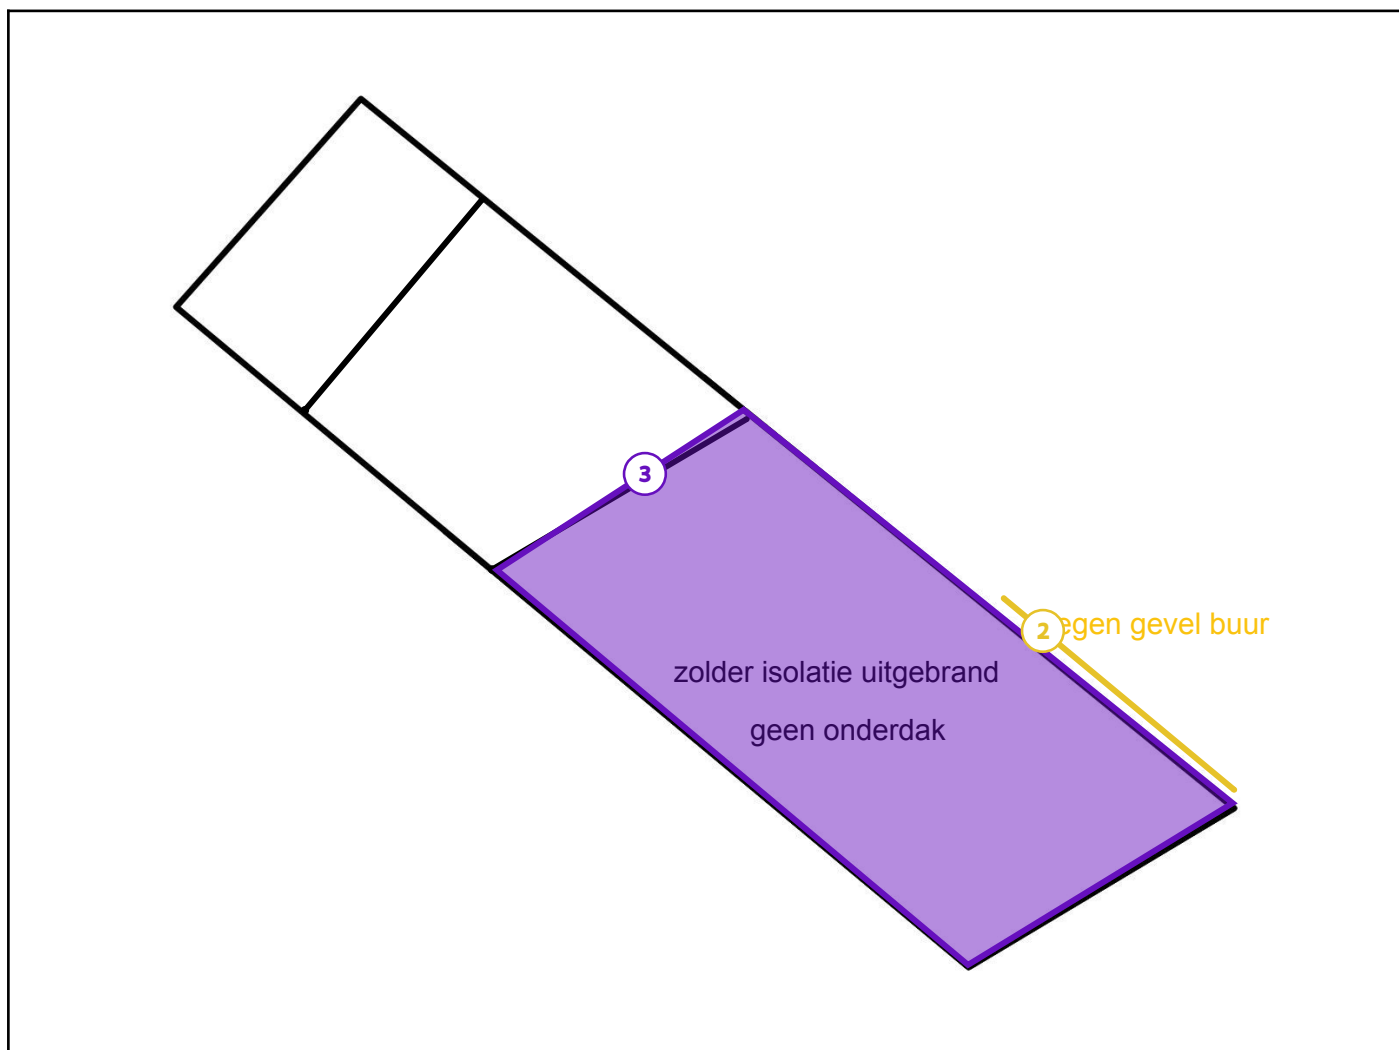
Plan 1.3: Hoofdgebouw V2

Beschrijving	Type	Actie
2. Roofing	Asbestmateriaal	Zorgvuldig beheren
3. Gebouw afgebrand en overal brokken	Beperking	-

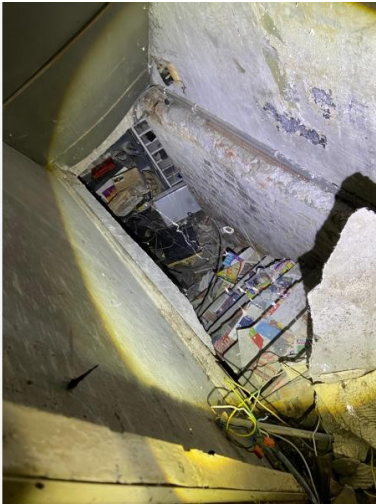
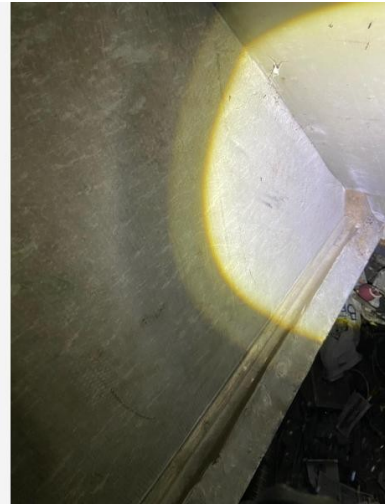
Conclusie

Het asbestmateriaal valt onder de mijlpaal van 2040.

Eindbeoordeling materiaalrisico	Verhoogd materiaalrisico en/of verhoogde kans op vezelvrijgave
---------------------------------	--

Gebondenheid	Categorie 1: hechtgebonden in oorsprong
Asbestsoort (vezeltype)	Crocidoliet aanwezig
Asbestconcentratie	Laag (< 50%)
Afschermingsgraad van het gehele materiaal	Geheel of deels (ook) vrij aan de binnenlucht
Toestand van het materiaal	Licht beschadigd, licht verweerd. Intact calciumsilicaatmateriaal of categorie III 'gebondenheid'

Beschrijving	Menuiserite
Omgeving	Binnen
Primaire drager	Binnenwand
Asbestmateriaal	Plaat, paneel, tablet - Type Menuiserite
Bindmiddel van asbestmateriaal	Cement
Gebondenheid op basis van bindmiddel	Hecht
Hoeveelheid (oppervlakte - dikte - aantal)	• 4,00 m ² - 0,49 cm - 1 stuk
Totaal volume	0,02 m ³
Eenvoudig bereikbaar	Ja
Bevestigingswijze	• Geschroefd
Identificatiemethode	Vaststelling zonder monstername
Destructieve handeling voor identificatie	Nee
Opmerking	zijwand trap naar kelder

Verwijderen

- Zorg voor een veilig beheer. Vermijd het beschadigen van het asbestmateriaal. Controleer de toestand jaarlijks op wijzigingen.

- Eenvoudige handelingen: mag via doe-het-zelf of door werknemer(s) met opleidingsattest eenvoudige handelingen gebonden, maar geen zicht op bevestigingswijze opletten voor breuk
gebruik PBM's
zie advies einde van dit attest en check laatste regelgeving OVAM

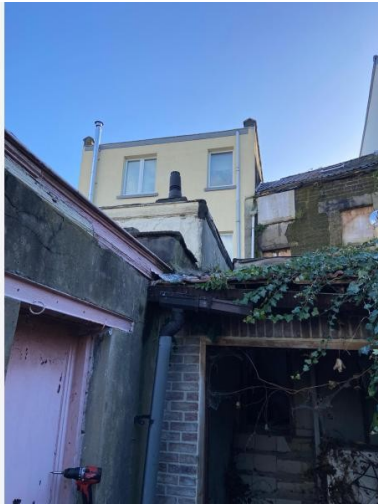
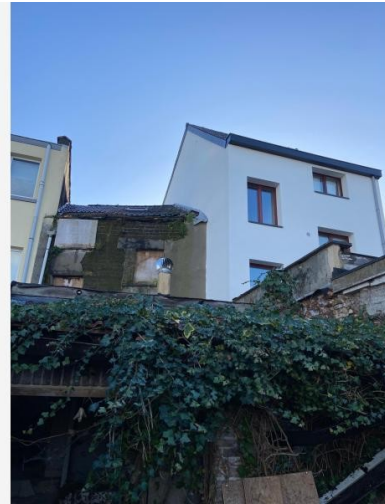
Conclusie

Het asbestmateriaal valt onder de mijlpaal van 2040.

Eindbeoordeling materiaalrisico	Laag materiaalrisico en/of verlaagde kans op vezelvrijgave
---------------------------------	--

Gebondenheid	Categorie 1: hechtgebonden in oorsprong
Asbestsoort (vezeltype)	Alleen chrysotiel
Asbestconcentratie	Laag (< 50%)
Afschermingsgraad van het gehele materiaal	Geheel of deels vrij aan de buitenlucht
Toestand van het materiaal	Licht beschadigd, licht verweerd. Intact calciumsilicaatmateriaal of categorie III 'gebondenheid'

Beschrijving	Roofing
Omgeving	Buiten
Primaire drager	Plat dak
Asbestmateriaal	Dak- en gevelbekleding - Roofing
Bindmiddel van asbestmateriaal	Bitumen (roofing, teer, asfalt)
Gebondenheid op basis van bindmiddel	Hecht
Hoeveelheid (oppervlakte - aantal)	<ul style="list-style-type: none">• 35,00 m² - 1 stuk
Totale oppervlakte	35,00 m ²
Eenvoudig bereikbaar	Ja
Bevestigingswijze	<ul style="list-style-type: none">• Verlijmd, ingegoten, versmeerd
Identificatiemethode	Vaststelling zonder monstername Motivatie: Onderzoeksbepering verhinderde monstername
Destructieve handeling voor identificatie	Nee
Opmerking	dak niet bereikbaar , gebouw uitgebrand , ramen 1e verdiep toegetimmerd door de brandweer , via buiten eerst nog pannendak van 3 meter , niet veilig bereikbaar staalname aanbevolen wanneer het veilig bereikbaar is

Zorgvuldig beheren

- Zorg voor een veilig beheer. Vermijd het beschadigen van het asbestmateriaal. Controleer de toestand jaarlijks op wijzigingen.
- Hemelwater dat afspoelt van asbestcement daken of gevels kan asbestdeeltjes bevatten. Gebruik het enkel voor gesloten circuits (bv. spoelen toiletten). Reinig na het vervangen van het dak of de gevel de dakgoten en regenwaterput of -ton om asbesthoudend sediment of slib te verwijderen

- Eenvoudige handelingen: mag via doe-het-zelf of door werknemer(s) met opleidingsattest eenvoudige handelingen gebonden , maar geen zicht op , risico werken op hoogte , en mogelijk constructie verzwakt door brand gebruik PBM's
zie advies einde van dit attest en check laatste regelgeving OVAM

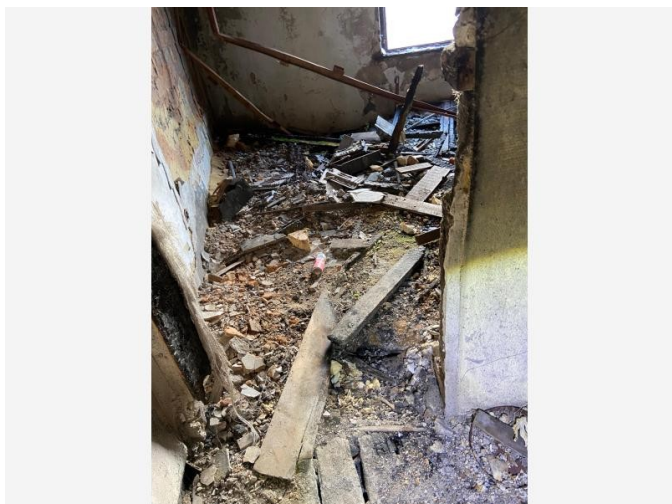
Situeringsfoto

Tijdelijke beperking

Reden: Er is geen volledige risicobeoordeling mogelijk

Uitleg van de asbestdeskundige: gebouw 2 x afgebrand , overal brokstukken en geen veilige ondergrond

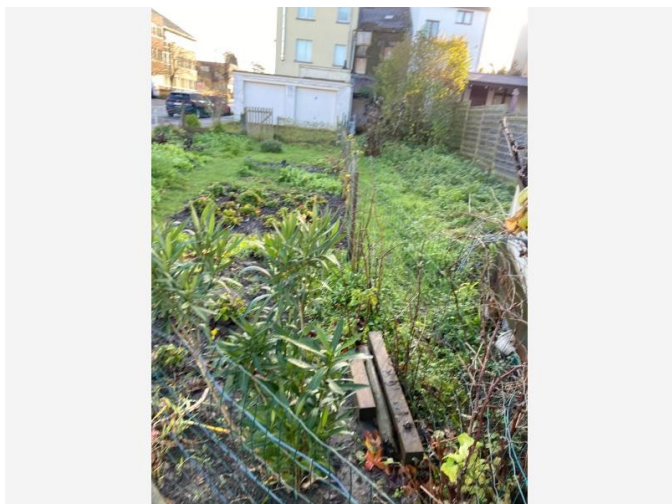
Situeringfoto

Tijdelijke beperking

Reden: Overwoekerende vegetatie

Uitleg van de asbestdeskundige: tuin overwoekerd ,
kan geen volledige beoordeling gemaakt worden ,
gebouw gaat in gedwongen openbare verkoop

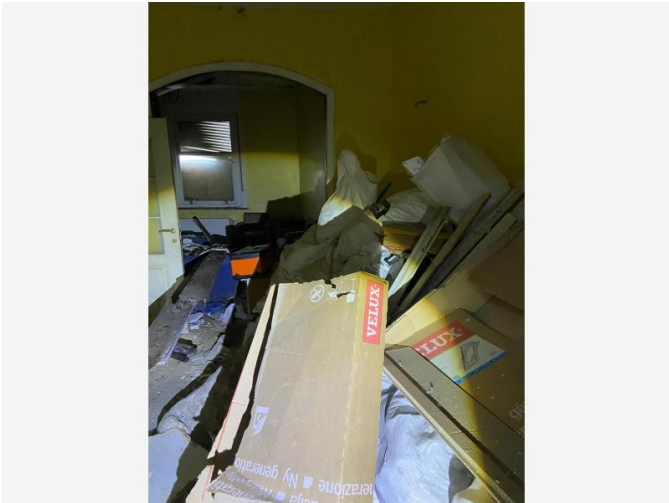
Situeringfoto

Tijdelijke beperking

Reden: Materiaal in opslag

Uitleg van de asbestdeskundige: gebouw 2x afgebrand en na 1e brand reeds herstellingswerken gestart , overal materiaal en afval in opslag ,

geen zicht op geheel

nu gaat het in openbare verkoop , betreden op eigen risico

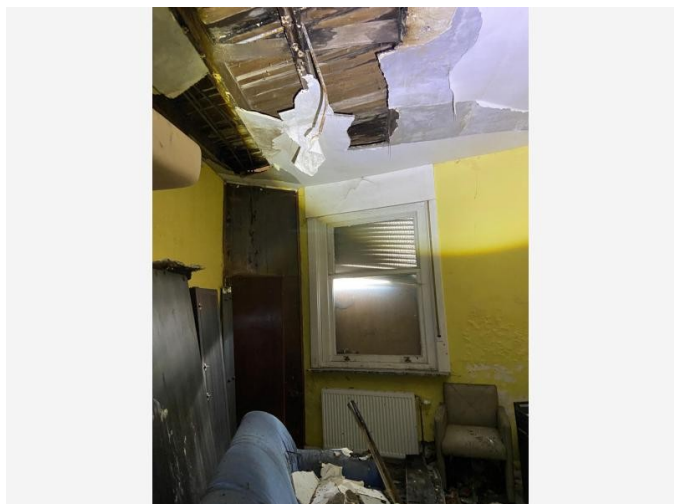
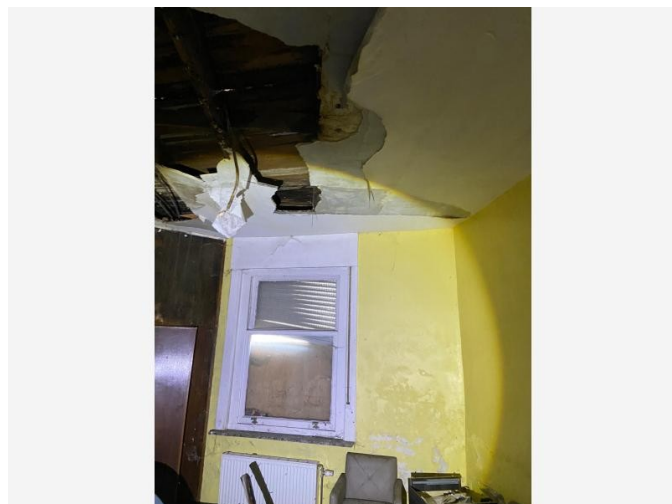
Fiche 6: Pleister plafond

Geen asbest

#	Type	Referentie	Resultaat
6.1	Mengmonster	Pleister plafond	Geen asbest

Beschrijving	Pleister plafond
Omgeving	Binnen
Primaire drager	Plafond
Bindmiddel van materiaal	Gips - kalk
Gebondenheid op basis van bindmiddel	Niet-hechtgebonden
Hoeveelheid (oppervlakte - dikte - aantal)	• 100,00 m ² - 1,00 cm - 1 stuk
Totaal volume	1,00 m ³
Identificatiemethode	Vaststelling met monstername
Destructieve handeling voor identificatie	Nee
Opmerking	deel plafonds al met gyproc verstoep of gerenoveerd

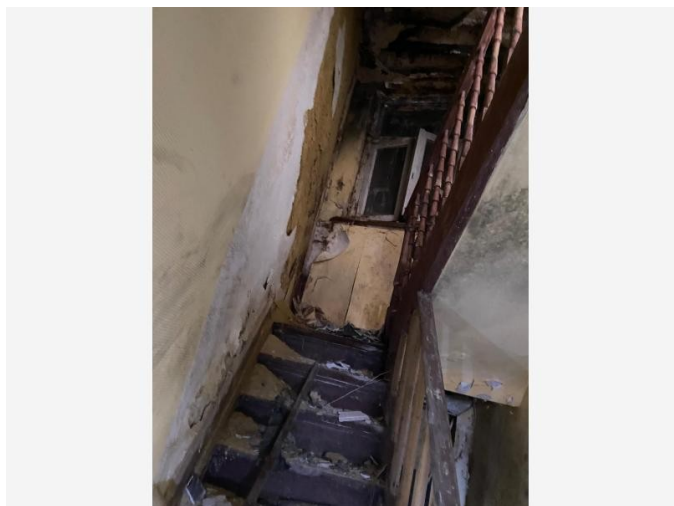
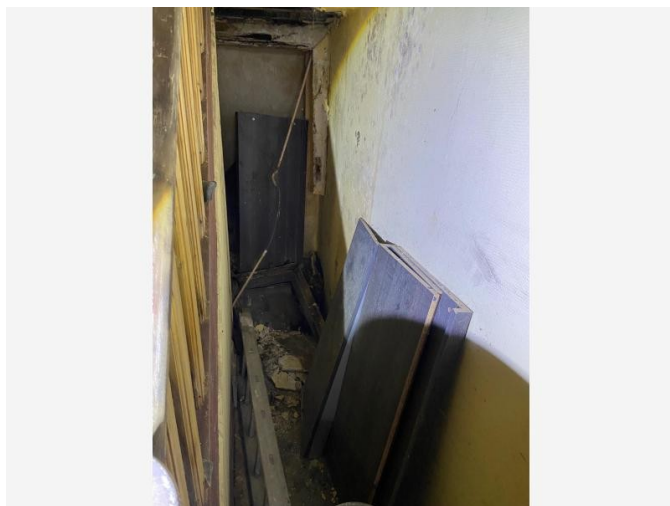
Geen asbest

#	Type	Referentie	Resultaat
7.1	Mengmonster	Pleister muur	Geen asbest

Beschrijving	Pleister muur
Omgeving	Binnen
Primaire drager	Binnenwand
Bindmiddel van materiaal	Gips - kalk
Gebondenheid op basis van bindmiddel	Niet-hechtgebonden
Hoeveelheid (oppervlakte - dikte - aantal)	• 250,00 m ² - 1,00 cm - 1 stuk
Totaal volume	2,50 m ³
Identificatiemethode	Vaststelling met monsternamen
Destructieve handeling voor identificatie	Nee
