# Asbestinventarisatetest

Paviljoenstraat 4, 2800 Mechelen

Attestnummer : 20260811-000332.000

Uitgegeven op : 11.08.2026

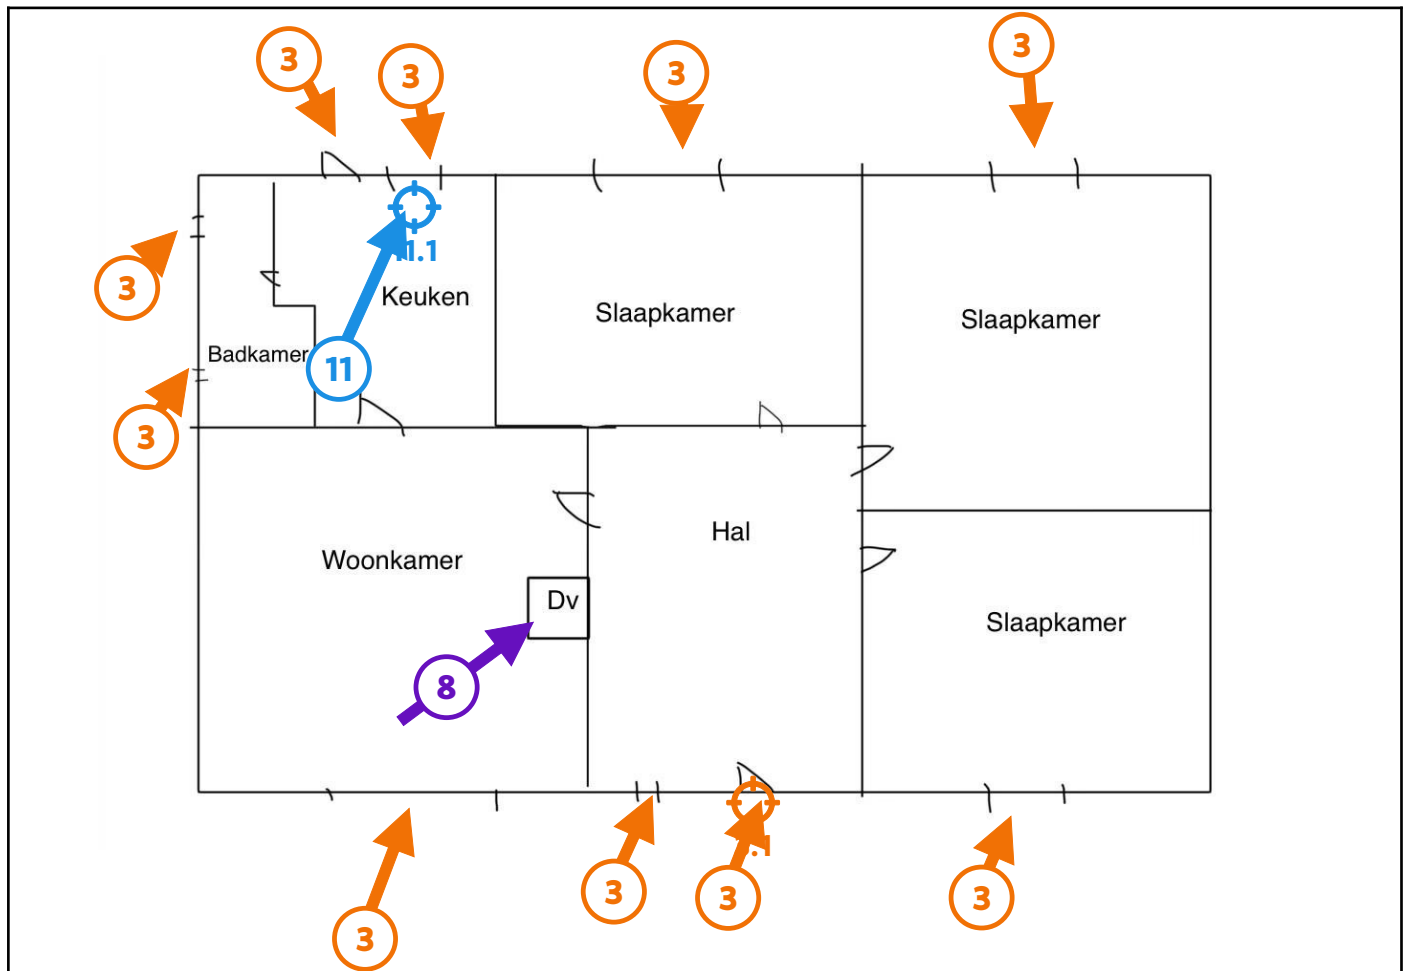
## Plan 1.3: Gelijkvloers

| Beschrijving | Type | Actie |
|---|---|---|
| 3. Stopverf | Asbestmateriaal | <a href="#">Verwijderen</a> |

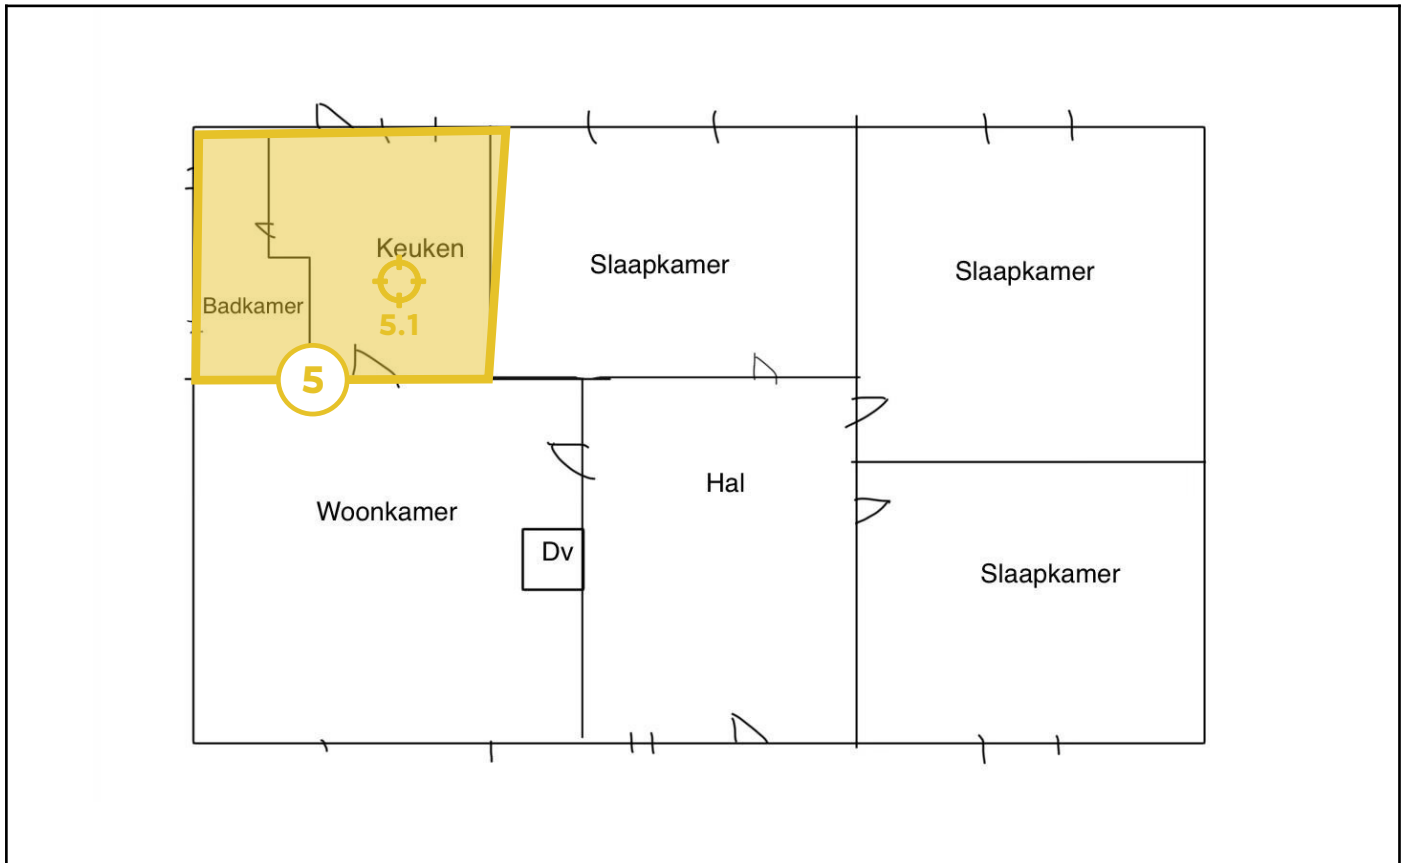
## Plan 1.6: Gelijkvloers

| Beschrijving | Type | Actie |
|---|---|---|
| 5. Plafond bestaande uit platen type glasal | Asbestmateriaal | Zorgvuldig beheren |

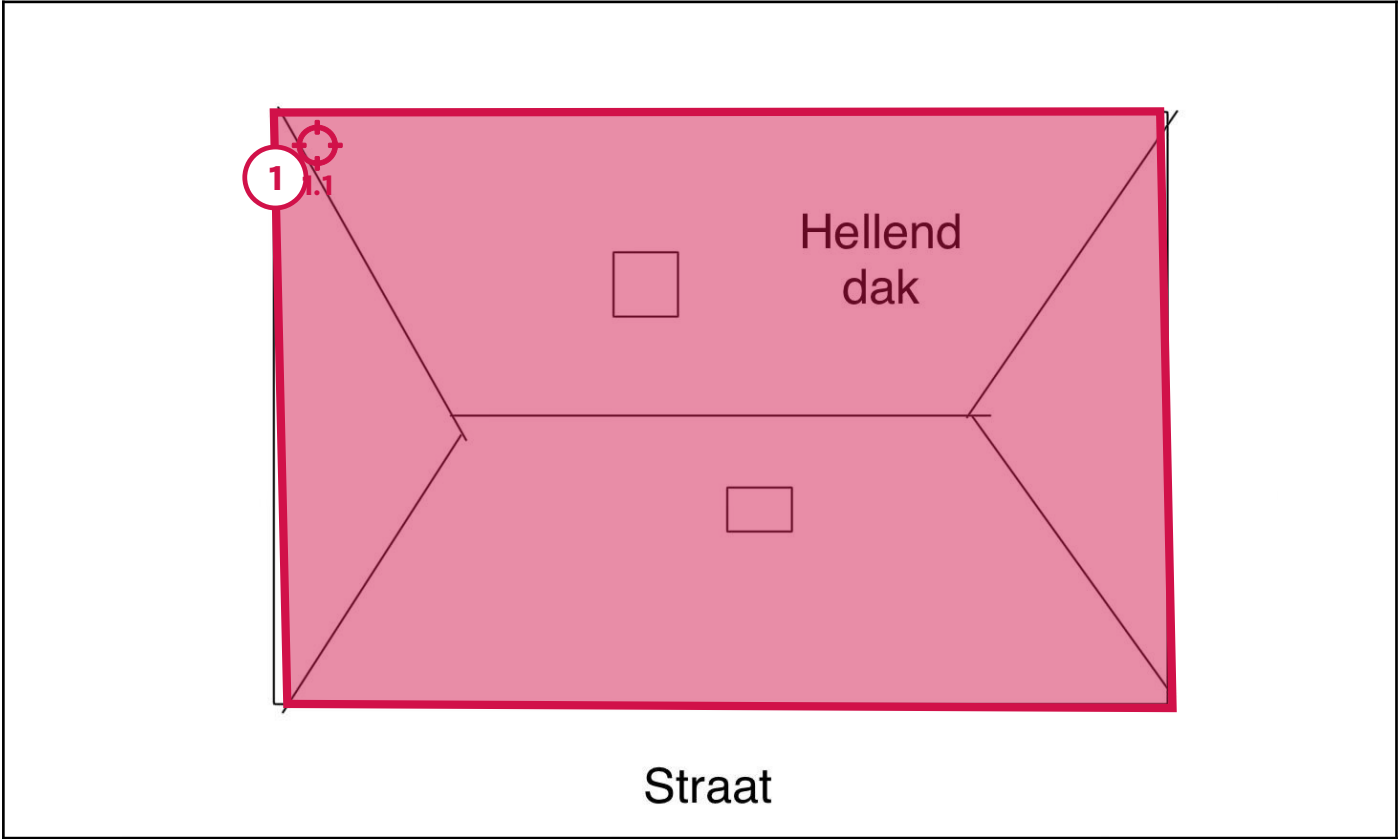
# Plan 1.8: Dak

| Beschrijving | Type | Actie |
|---|---|---|
| 1. Dakbedekking - Dakleien | Asbestmateriaal | Dringend verwijderen |

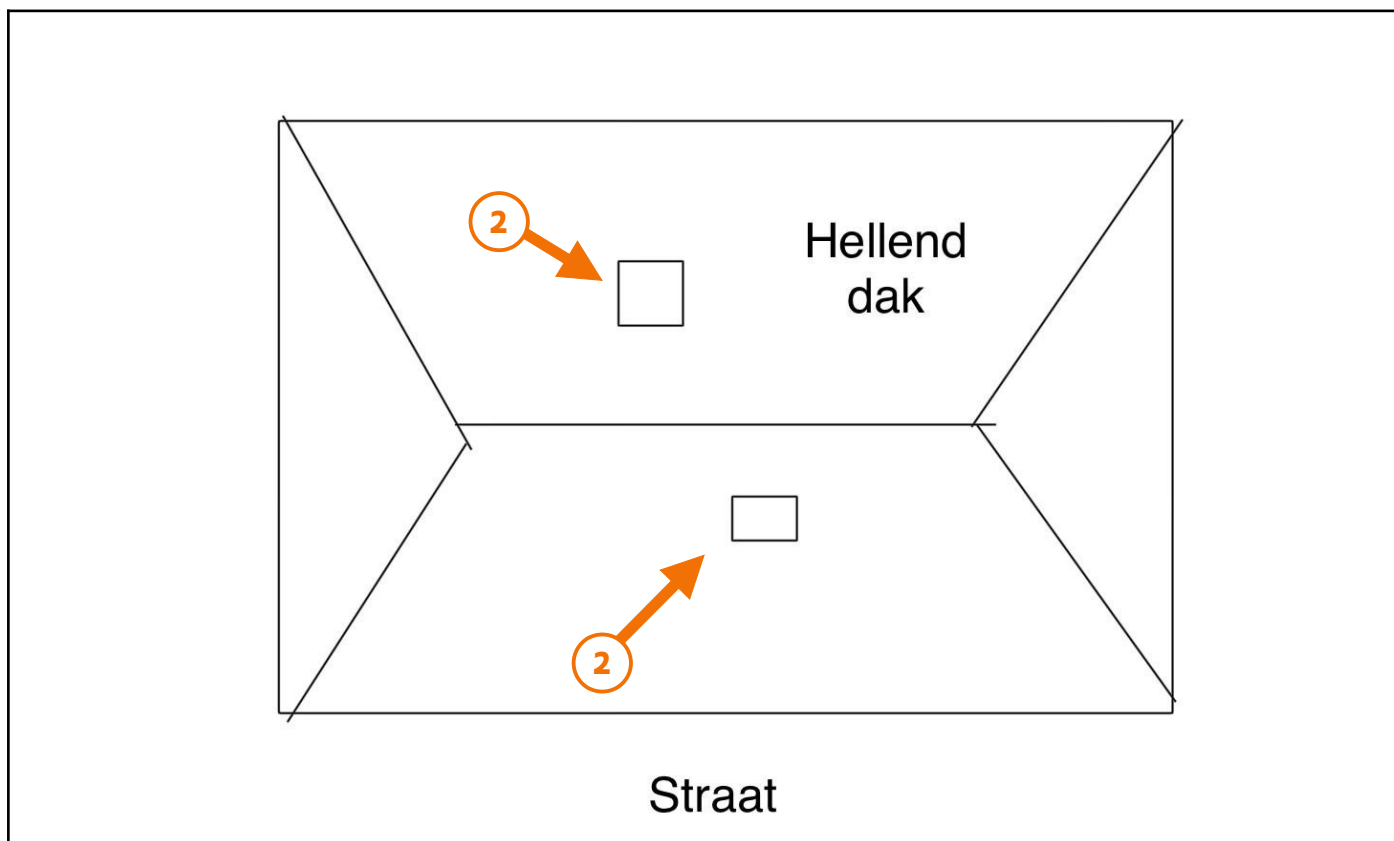
## Plan 1.10: Dak

| Beschrijving | Type | Actie |
|---|---|---|
| 2. Schouwbuis in gesloten systeem | Asbestmateriaal | <a href="#">Verwijderen</a> |

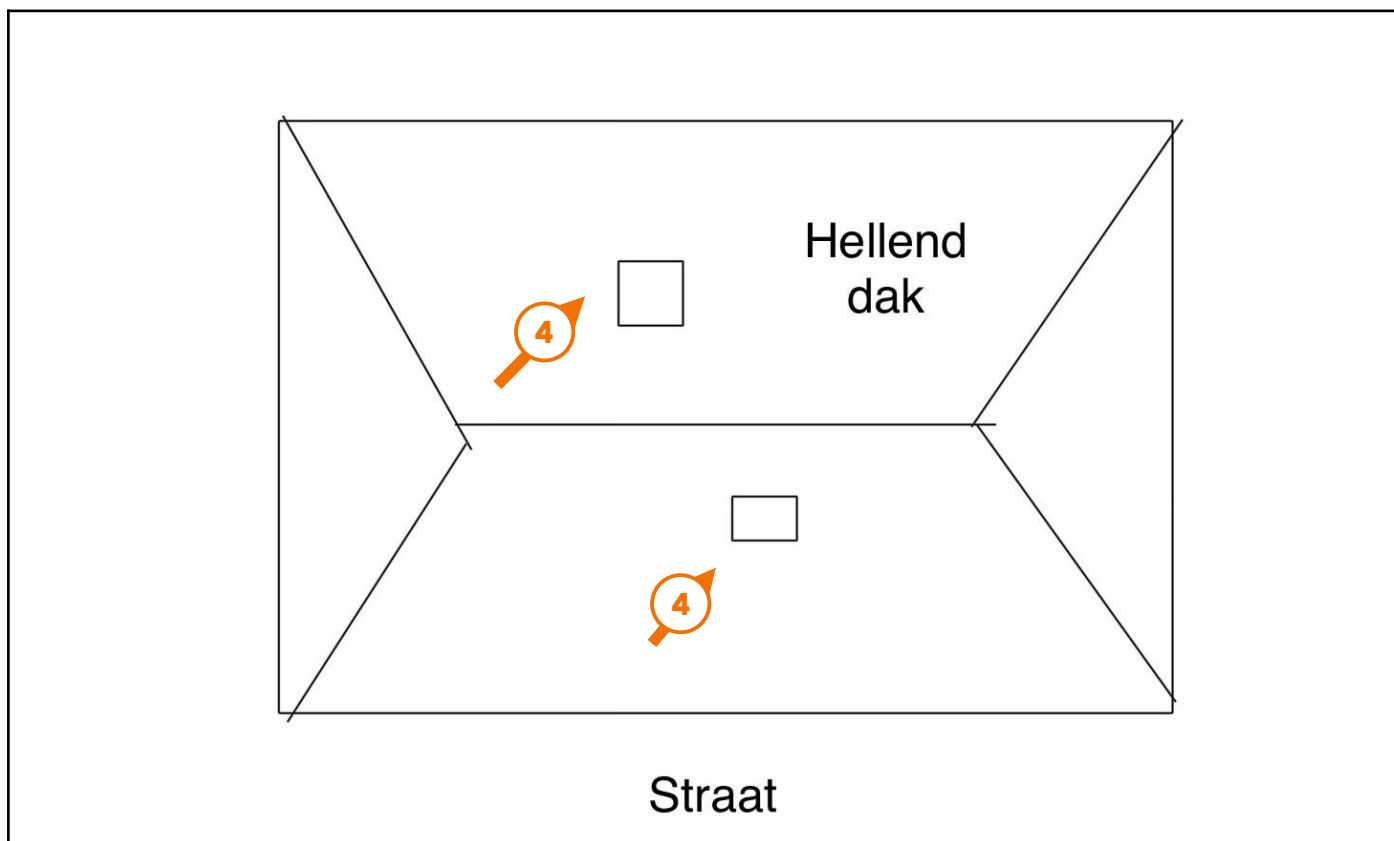
## Plan 1.11: Dak

| Beschrijving | Type | Actie |
|---|---|---|
| 4. Schouwhoed in een 'gesloten systeem ' | Asbestmateriaal | <a href="#">Verwijderen</a> |

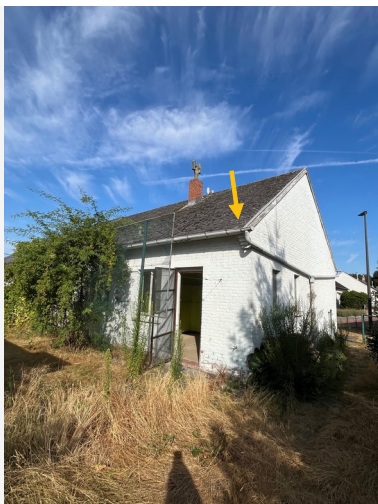
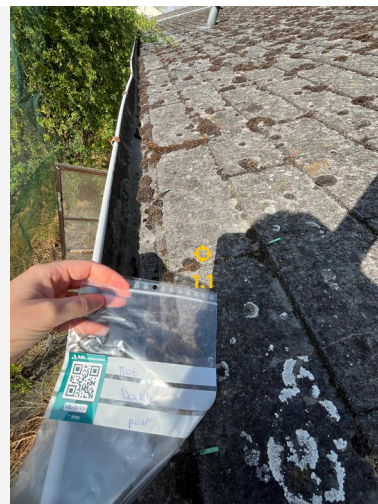
| Eindbeoordeling materiaalrisico | Hoog materiaalrisico en/of hoge kans op vezelvrijgave |

| Asbestsoort (vezeltype) | Crocidoliet aanwezig |
| Toestand van het materiaal | Zwaar beschadigd, zwaar verweerd |

| # | Type | Referentie | Resultaat |
|---|---|---|---|
| 1.1 | Puntmonster | M06 | Chrysotiel, Crocidoliet |

| Beschrijving | Dakbedekking - Dakleien |

**Dringend verwijderen**

- Verwijder dit asbestmateriaal zo snel mogelijk. Volg de toestand goed op.
- Hemelwater dat afspoelt van asbestcement daken of gevels kan asbestdeeltjes bevatten. Gebruik het enkel voor gesloten circuits (bv. spoelen toiletten). Reinig na het vervangen van het dak of de gevel de dakgoten en regenwaterput of -ton om asbesthoudend sediment of slib te verwijderen
- Voer bijkomende staalname(s) uit.

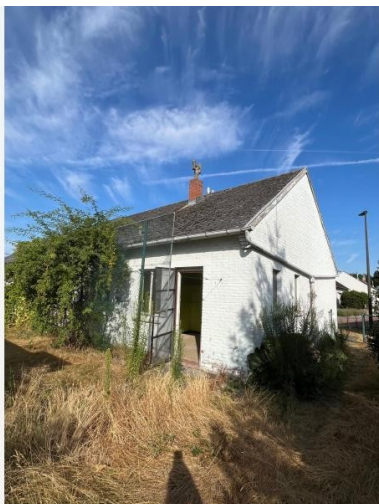
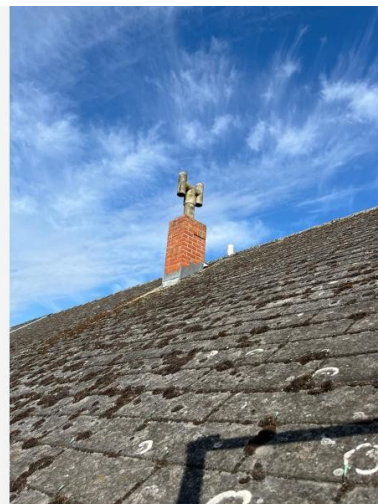
| Eindbeoordeling materiaalrisico | Verhoogd materiaalrisico en/of verhoogde kans op vezelvrijgave |

| Asbestsoort (vezeltype) | Crocidoliet aanwezig |
| Toestand van het materiaal | Matig beschadigd, matig verweerd |

| Beschrijving | Schouwbus in gesloten systeem |
| Opmerking | Schouwbus in een 'gesloten systeem' wil zeggen dat er in het verlengde van deze schouwbus een CV ketel is aangesloten of deze volledig dichtgemaakt is en niet meer in gebruik is. De hoeveelheid is een schatting. Deze bus loopt vermoedelijk verder door in de muur. |

Verwijderen

- Verwijder dit asbestmateriaal zo snel mogelijk. Volg de toestand goed op.
- Voer bijkomende staalname(s) uit.

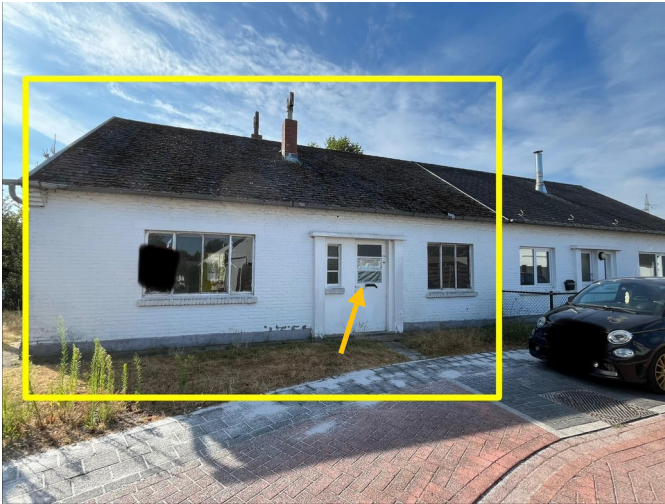
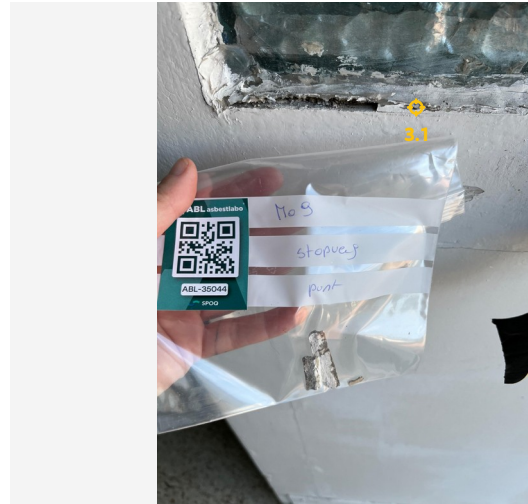
| Eindbeoordeling materiaalrisico | Verhoogd materiaalrisico en/of verhoogde kans op vezelvrijgave |

| Asbestsoort (vezeltype) | Alleen chrysotiel aanwezig |
| Toestand van het materiaal | Matig beschadigd, matig verweerd |

| # | Type | Referentie | Resultaat |
|---|---|---|---|
| 3.1 | Puntmonster | M09 | Chrysotiel |

| Beschrijving | Stopverf |

Verwijderen

- Verwijder dit asbestmateriaal zo snel mogelijk. Volg de toestand goed op.

- Hermetische zone (erkend asbestverwijderaar)  
Bij deze verwijdering van asbestmaterialen bestaat er een grote kans op vrijkomen van asbestvezels. Daarom mag dit enkel verwijderd worden door een erkend asbestverwijderaar in een hermetische zone. Bij het verwijderen moet steeds rekening worden gehouden met alle milieu- en veiligheidsvoorschriften. Codex boek VI, titel 3 of de website van OVAM

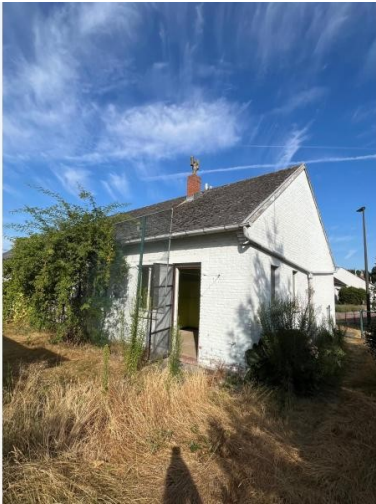
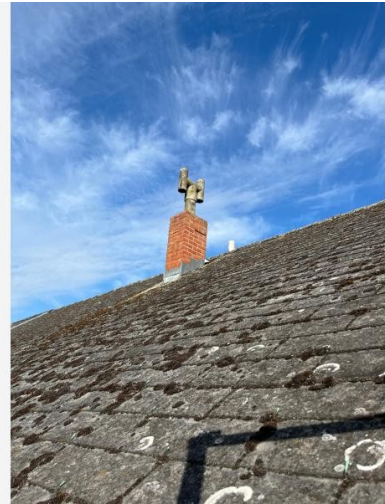
| Opmerking | Schouwhoed in een 'gesloten systeem' wil zeggen dat er in het verlengde van deze schouwhoed een CV ketel is aangesloten of deze volledig dichtgemaakt is en niet meer in gebruik is. De hoeveelheid is een schatting. |

Verwijderen

- Verwijder dit asbestmateriaal zo snel mogelijk. Volg de toestand goed op.
- Voer bijkomende staalname(s) uit.

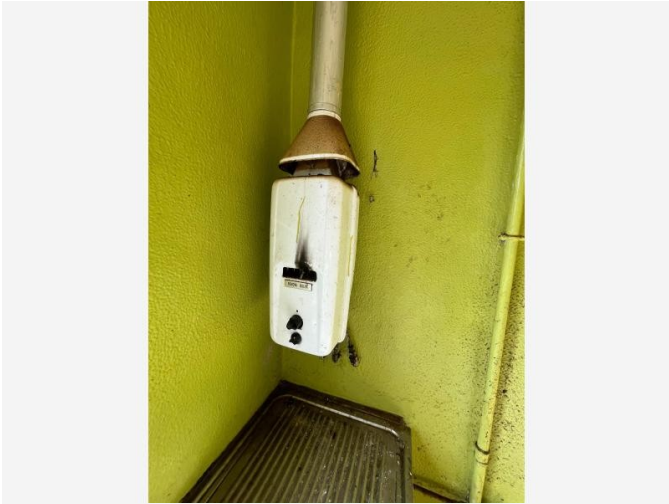
## Fiche 7: Brander/CV-ketel/ stookolie tank - Isolatie/pakkingen.

Beperking
