Asbestinventarisatetest

Steenbergstraat 25, 3545 Halen

Attestnummer : 20240910-000477.000

Uitgegeven op : 10.09.2024

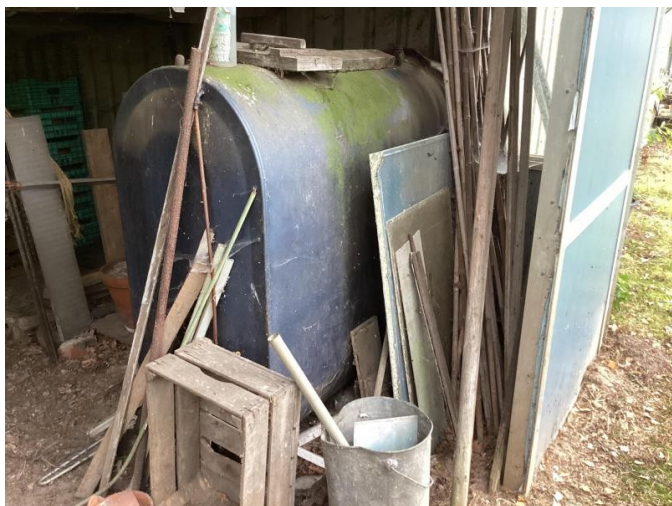
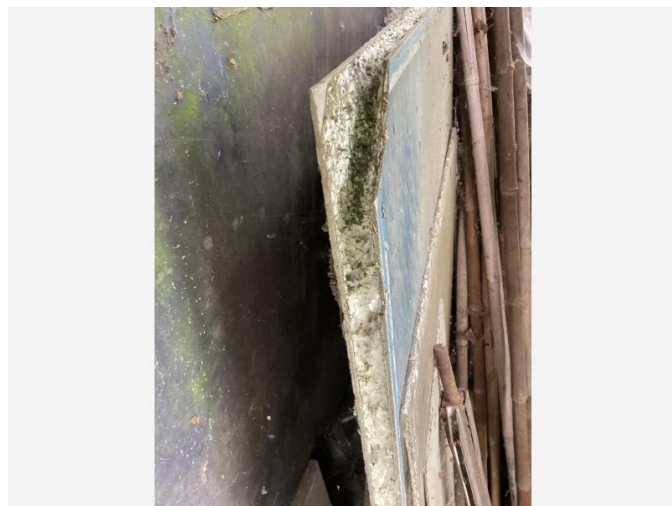
Het asbestmateriaal valt onder de mijlpaal van 2040.

Dringend verwijderen

Beschrijving	Platen in hangaar
Type afvalstof	Betreft stock-voorraad of gedemonteerde asbestmaterialen
Aanwezige resten	1plaat
Omgeving	Buiten
Primaire drager	Bodem
Asbestmaterialen	<ul style="list-style-type: none">• Plaat, paneel, tablet - Geëmailleerd, type Glasal
Bindmiddel van asbestmateriaal	Cement
Gebondenheid op basis van bindmiddel	Hecht
Hoeveelheid (gewicht - aantal)	<ul style="list-style-type: none">• 10,00 kg - 1 stuk
Totaal gewicht	10,00 kg
Eenvoudig bereikbaar	Ja
Identificatiemethode	Vaststelling zonder monsternamen

- Verwijder het asbestafval.

- Eenvoudige handelingen: mag via doe-het-zelf of door werknemer(s) met opleidingsattest eenvoudige handelingen
Kan door particulier verwijderd worden zonder breken of beschadigen bij verwijderen.

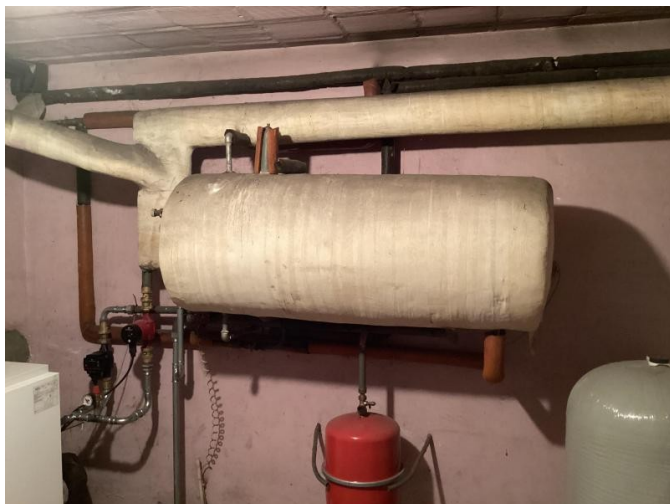
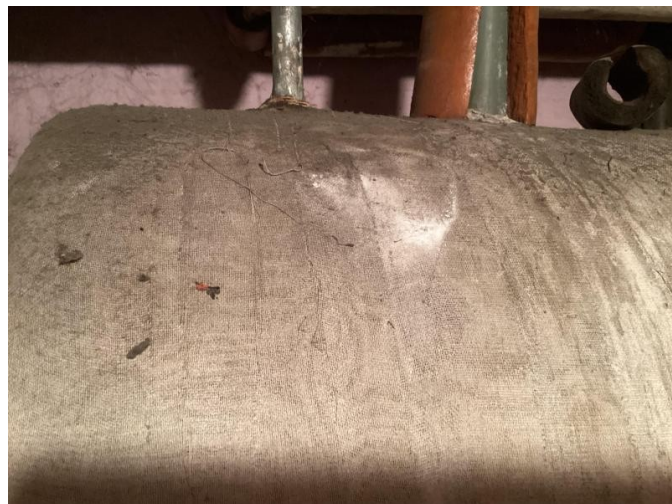
Het asbestmateriaal valt onder de mijlpaal van 2034.

Verwijderen

Eindbeoordeling materiaalrisico	Verhoogd materiaalrisico en/of verhoogde kans op vezelvrijgave
---------------------------------	--

Gebondenheid	Categorie 2: niet-hechtgebonden met matrix
Asbestsoort (vezeltype)	Amfibool aanwezig, uitgezonderd crocidoliet
Asbestconcentratie	Laag (< 50%)
Afschermingsgraad van het gehele materiaal	Geheel of deels (ook) vrij aan de binnenlucht
Toestand van het materiaal	Licht beschadigd, licht verweerd. Intact calciumsilicaatmateriaal of categorie III 'gebondenheid'

#	Type	Referentie	Resultaat
2.1	Puntmonster	37902/05	Amosiet

Beschrijving	Expantievat in cv ruimte
Omgeving	Binnen
Primaire drager	HVAC infrastructuur en uitrusting
Asbestmateriaal	In-situ afwerkingslagen - Thermische isolatie
Bindmiddel van asbestmateriaal	Gips - kalk
Gebondenheid op basis van bindmiddel	Niet-hechtgebonden
Hoeveelheid (lengte - omtrek - dikte - aantal)	<ul style="list-style-type: none">• 1,50 m - 150,00 cm - 5,00 cm - 1 stuk
Totaal volume	0,113 m ³
Eenvoudig bereikbaar	Ja
Bevestigingswijze	<ul style="list-style-type: none">• Verlijmd, ingegoten, versmeerd
Identificatiemethode	Vaststelling met monstername
Destructieve handeling voor identificatie	Nee

- Zorg voor een veilig beheer. Vermijd het beschadigen van het asbestmateriaal. Controleer de toestand jaarlijks op wijzigingen.

- Hermetische zone (erkend asbestverwijderaar)
Kan enkel verwijderd worden door een erkend asbestverwijderaar.

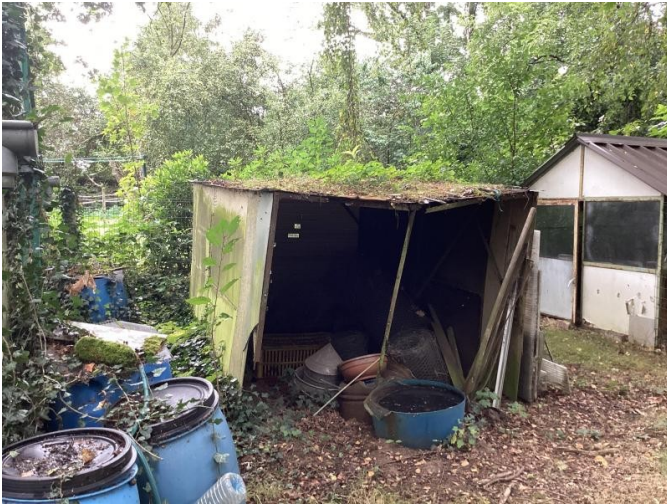
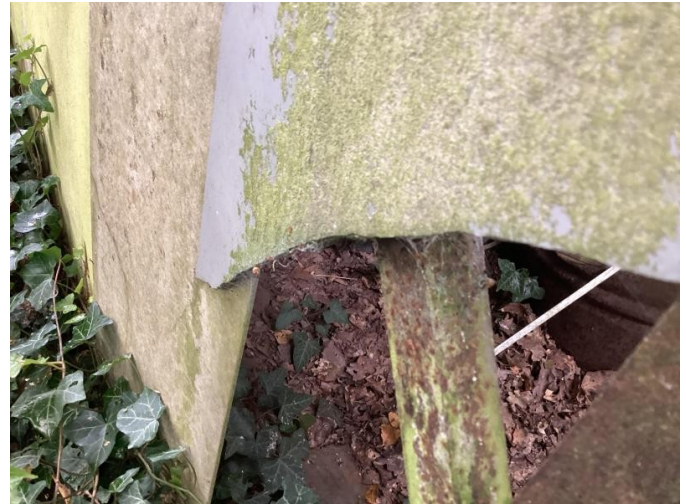
Het asbestmateriaal valt onder de mijlpaal van 2040.

Verwijderen

Eindbeoordeling materiaalrisico	Verhoogd materiaalrisico en/of verhoogde kans op vezelvrijgave
---------------------------------	--

Gebondenheid	Categorie 1: hechtgebonden in oorsprong
Asbestsoort (vezeltype)	Crocidoliet aanwezig
Asbestconcentratie	Laag (< 50%)
Afschermingsgraad van het gehele materiaal	Geheel of deels vrij aan de buitenlucht
Toestand van het materiaal	Matig beschadigd, matig verweerd

Beschrijving	Kot achter de serre
Omgeving	Buiten
Primaire drager	Wand buitenschil
Asbestmateriaal	Plaat, paneel, tablet - Type Menuiserite
Bindmiddel van asbestmateriaal	Cement
Gebondenheid op basis van bindmiddel	Hecht
Hoeveelheid (oppervlakte - dikte - aantal)	• 12,00 m ² - 0,30 cm - 1 stuk
Totaal volume	0,036 m ³
Eenvoudig bereikbaar	Ja
Bevestigingswijze	• Genageld, geniet
Identificatiemethode	Vaststelling zonder monstername
Destructieve handeling voor identificatie	Nee

- Zorg voor een veilig beheer. Vermijd het beschadigen van het asbestmateriaal. Controleer de toestand jaarlijks op wijzigingen.
- Hemelwater dat afspoelt van asbestcement daken of gevels kan asbestdeeltjes bevatten. Gebruik het enkel voor gesloten circuits (bv. spoelen toiletten). Reinig na het vervangen van het dak of de gevel de dakgoten en regenwaterput of -ton om asbesthoudend sediment of slib te verwijderen

- Eenvoudige handelingen: mag via doe-het-zelf of door werknemer(s) met opleidingsattest eenvoudige handelingen
Kan door particulier verwijderd worden zonder breken of beschadigen bij verwijderen.

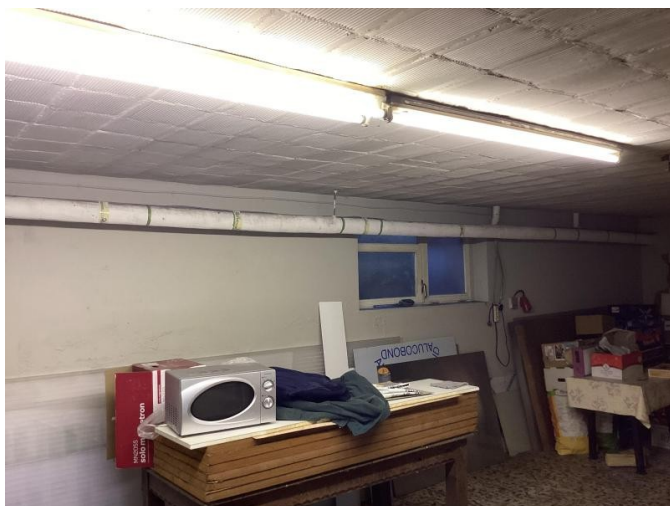
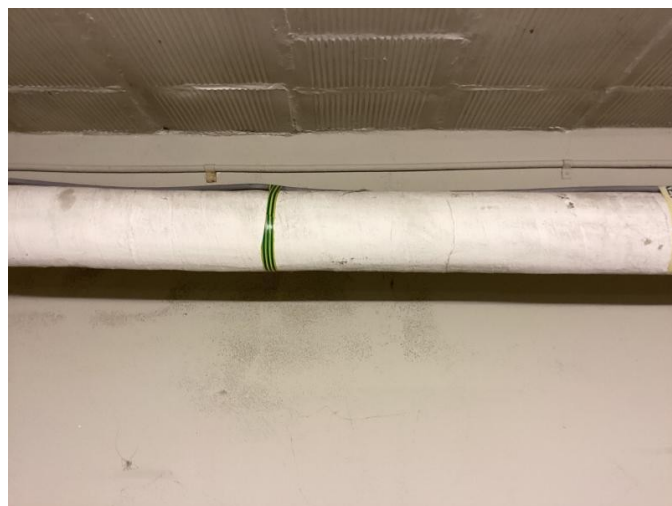
Het asbestmateriaal valt onder de mijlpaal van 2034.

Verwijderen

Eindbeoordeling materiaalrisico	Verhoogd materiaalrisico en/of verhoogde kans op vezelvrijgave
---------------------------------	--

Gebondenheid	Categorie 2: niet-hechtgebonden met matrix
Asbestsoort (vezeltype)	Amfibool aanwezig, uitgezonderd crocidoliet
Asbestconcentratie	Laag (< 50%)
Afschermingsgraad van het gehele materiaal	Geheel of deels (ook) vrij aan de binnenlucht
Toestand van het materiaal	Licht beschadigd, licht verweerd. Intact calciumsilicaatmateriaal of categorie III 'gebondenheid'

#	Type	Referentie	Resultaat
4.1	Mengmonster	37902/03	Amosiet

Beschrijving	Buisisolatie rechte stukken
Omgeving	Binnen
Primaire drager	HVAC infrastructuur en uitrusting
Asbestmateriaal	In-situ afwerkingslagen - Thermische isolatie
Bindmiddel van asbestmateriaal	Gips - kalk
Gebondenheid op basis van bindmiddel	Niet-hechtgebonden
Hoeveelheid (lengte - omtrek - dikte - aantal)	<ul style="list-style-type: none">• 8,00 m - 40,00 cm - 5,00 cm - 1 stuk
Totaal volume	0,16 m ³
Eenvoudig bereikbaar	Ja
Bevestigingswijze	<ul style="list-style-type: none">• Verlijmd, ingegoten, versmeerd
Identificatiemethode	Vaststelling met monsternamen
Destructieve handeling voor identificatie	Nee

- Zorg voor een veilig beheer. Vermijd het beschadigen van het asbestmateriaal. Controleer de toestand jaarlijks op wijzigingen.

- Hermetische zone (erkend asbestverwijderaar)
Kan enkel verwijderd worden door een erkend asbestverwijderaar.

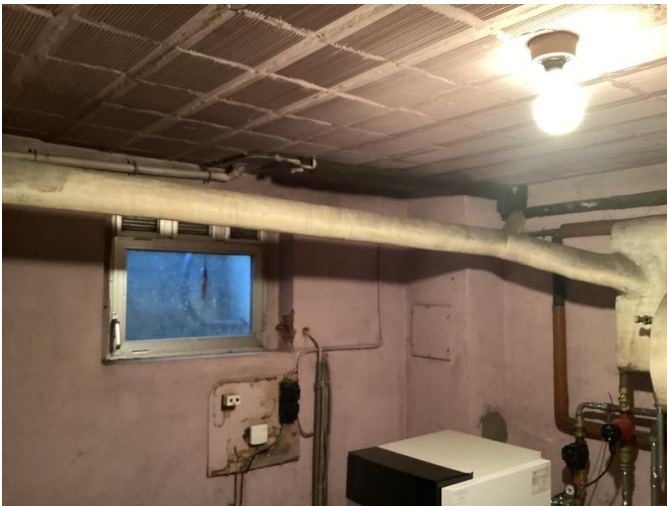
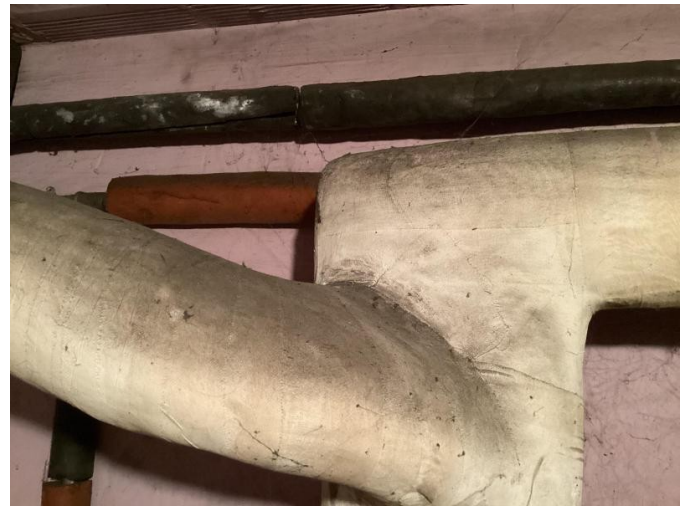
Het asbestmateriaal valt onder de mijlpaal van 2034.

Verwijderen

Eindbeoordeling materiaalrisico	Verhoogd materiaalrisico en/of verhoogde kans op vezelvrijgave
---------------------------------	--

Gebondenheid	Categorie 2: niet-hechtgebonden met matrix
Asbestsoort (vezeltype)	Amfibool aanwezig, uitgezonderd crocidoliet
Asbestconcentratie	Laag (< 50%)
Afschermingsgraad van het gehele materiaal	Geheel of deels (ook) vrij aan de binnenlucht
Toestand van het materiaal	Licht beschadigd, licht verweerd. Intact calciumsilicaatmateriaal of categorie III 'gebondenheid'

#	Type	Referentie	Resultaat
5.1	Mengmonster	37902/04	Amosiet

Beschrijving	Buisisolatie bochten
Omgeving	Binnen
Primaire drager	HVAC infrastructuur en uitrusting
Asbestmateriaal	In-situ afwerkingslagen - Thermische isolatie
Bindmiddel van asbestmateriaal	Gips - kalk
Gebondenheid op basis van bindmiddel	Niet-hechtgebonden
Hoeveelheid (lengte - omtrek - dikte - aantal)	<ul style="list-style-type: none">• 1,50 m - 40,00 cm - 5,00 cm - 1 stuk
Totaal volume	0,03 m ³
Eenvoudig bereikbaar	Ja
Bevestigingswijze	<ul style="list-style-type: none">• Verlijmd, ingegoten, versmeerd
Identificatiemethode	Vaststelling met monsternamen
Destructieve handeling voor identificatie	Nee

- Zorg voor een veilig beheer. Vermijd het beschadigen van het asbestmateriaal. Controleer de toestand jaarlijks op wijzigingen.

- Hermetische zone (erkend asbestverwijderaar)
Kan enkel verwijderd worden door een erkend asbestverwijderaar.

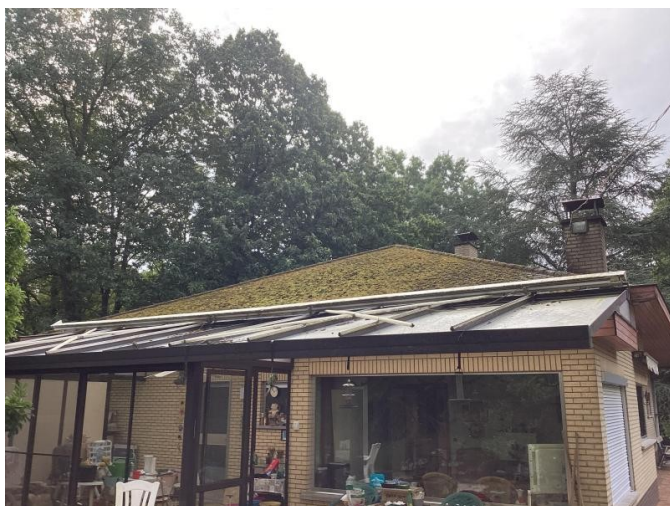
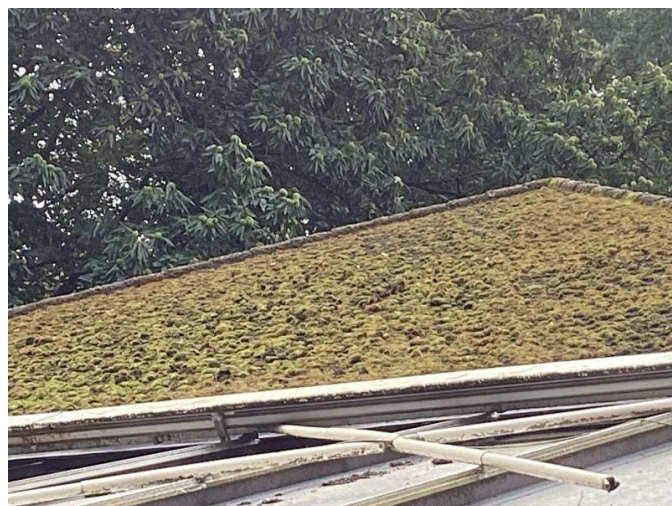
Het asbestmateriaal valt onder de mijlpaal van 2034.

Verwijderen

Eindbeoordeling materiaalrisico	Verhoogd materiaalrisico en/of verhoogde kans op vezelvrijgave
---------------------------------	--

Gebondenheid	Categorie 1: hechtgebonden in oorsprong
Asbestsoort (vezeltype)	Crocidoliet aanwezig
Asbestconcentratie	Laag (< 50%)
Afschermingsgraad van het gehele materiaal	Geheel of deels vrij aan de buitenlucht
Toestand van het materiaal	Matig beschadigd, matig verweerd

Beschrijving	Dak hoofdgebouw
Omgeving	Buiten
Primaire drager	Schuin dak
Asbestmateriaal	Dak- en gevelbekleding - Lei, shingle
Bindmiddel van asbestmateriaal	Cement
Gebondenheid op basis van bindmiddel	Hecht
Hoeveelheid (oppervlakte - aantal)	<ul style="list-style-type: none">• 120,00 m² - 1 stuk
Totale oppervlakte	120,00 m ²
Eenvoudig bereikbaar	Ja
Bevestigingswijze	<ul style="list-style-type: none">• Genageld, geniet
Identificatiemethode	Vaststelling zonder monsternamen
Destructieve handeling voor identificatie	Nee

- Zorg voor een veilig beheer. Vermijd het beschadigen van het asbestmateriaal. Controleer de toestand jaarlijks op wijzigingen.
- Hemelwater dat afspoelt van asbestcement daken of gevels kan asbestdeeltjes bevatten. Gebruik het enkel voor gesloten circuits (bv. spoelen toiletten). Reinig na het vervangen van het dak of de gevel de dakgoten en regenwaterput of -ton om asbesthoudend sediment of slib te verwijderen

- Eenvoudige handelingen: mag via doe-het-zelf of door werknemer(s) met opleidingsattest eenvoudige handelingen
Kan door particulier verwijderd worden zonder breken of beschadigen bij verwijderen.
Draag steeds handschoenen en een ffp3 mondkap.
Voor verdere informatie zie de site van OVAM.

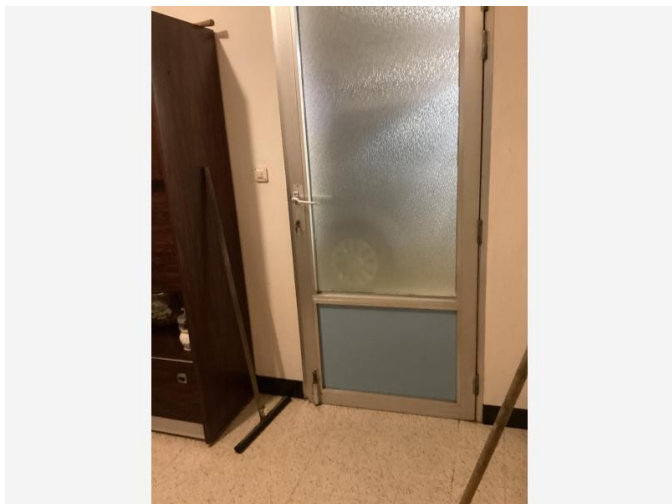
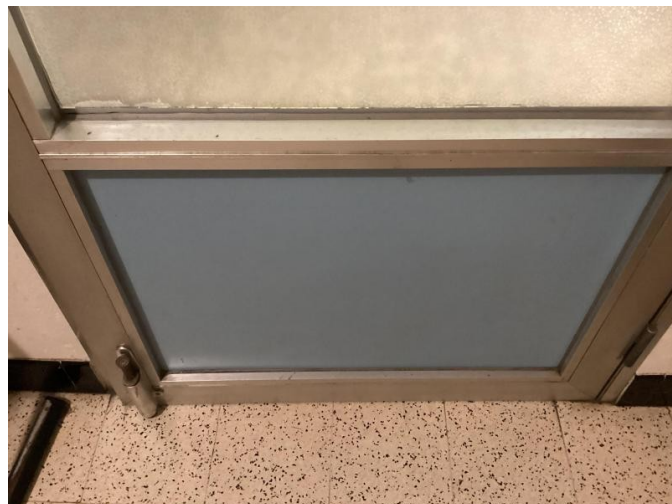
Het asbestmateriaal valt onder de mijlpaal van 2040.

Zorgvuldig beheren

Eindbeoordeling materiaalrisico	Laag materiaalrisico en/of verlaagde kans op vezelvrijgave
---------------------------------	--

Gebondenheid	Categorie 1: hechtgebonden in oorsprong
Asbestsoort (vezeltype)	Crocidoliet aanwezig
Asbestconcentratie	Laag (< 50%)
Afschermingsgraad van het gehele materiaal	Geheel of deels (ook) vrij aan de binnenlucht
Toestand van het materiaal	Onbeschadigd, niet verweerd

Beschrijving	Plaat in deur kelder
Omgeving	Binnen
Primaire drager	Wandopening verticaal (raam, deur, ...)
Asbestmateriaal	Plaat, paneel, tablet - Geëmailleerd, type Glasal
Bindmiddel van asbestmateriaal	Cement
Gebondenheid op basis van bindmiddel	Hecht
Hoeveelheid (oppervlakte - dikte - aantal)	<ul style="list-style-type: none">• 0,30 m² - 0,30 cm - 1 stuk
Totaal volume	< 0,001 m ³
Eenvoudig bereikbaar	Ja
Bevestigingswijze	<ul style="list-style-type: none">• Geklemd
Identificatiemethode	Vaststelling zonder monstername
Destructieve handeling voor identificatie	Nee

- Zorg voor een veilig beheer. Vermijd het beschadigen van het asbestmateriaal. Controleer de toestand jaarlijks op wijzigingen.

- Eenvoudige handelingen: mag via doe-het-zelf of door werknemer(s) met opleidingsattest eenvoudige handelingen
Kan door particulier verwijderd worden zonder breken of beschadigen bij verwijderen.
Draag steeds handschoenen en een ffp3 mondkap.
Voor verdere informatie zie de site van OVAM.

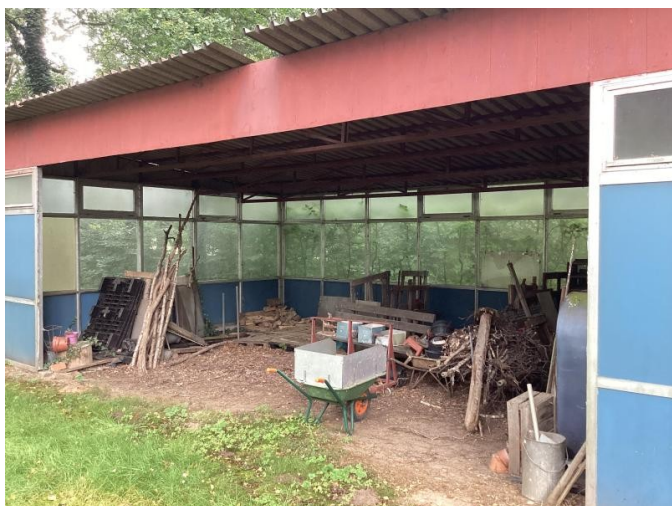
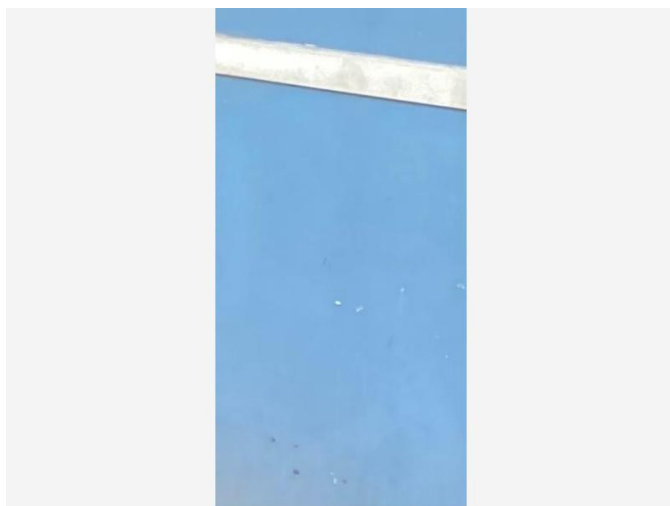
Het asbestmateriaal valt onder de mijlpaal van 2040.

Zorgvuldig beheren

Eindbeoordeling materiaalrisico	Laag materiaalrisico en/of verlaagde kans op vezelvrijgave
---------------------------------	--

Beschrijving	Platen in hangaar achteraan
Omgeving	Buiten
Primaire drager	Wand buitenschil
Asbestmateriaal	Plaat, paneel, tablet - Geëmailleerd, type Glasal
Bindmiddel van asbestmateriaal	Cement
Gebondenheid op basis van bindmiddel	Hecht
Hoeveelheid (oppervlakte - dikte - aantal)	• 17,00 m ² - 0,30 cm - 1 stuk
Totaal volume	0,051 m ³
Eenvoudig bereikbaar	Ja
Bevestigingswijze	• Geklemd
Identificatiemethode	Vaststelling zonder monstername
Destructieve handeling voor identificatie	Nee

- Zorg voor een veilig beheer. Vermijd het beschadigen van het asbestmateriaal. Controleer de toestand jaarlijks op wijzigingen.

- Eenvoudige handelingen: mag via doe-het-zelf of door werknemer(s) met opleidingsattest eenvoudige handelingen
Kan door particulier verwijderd worden zonder breken of beschadigen bij verwijderen.

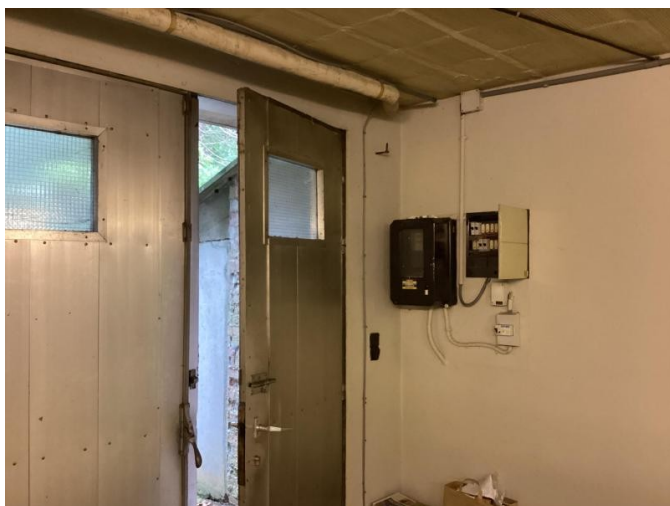
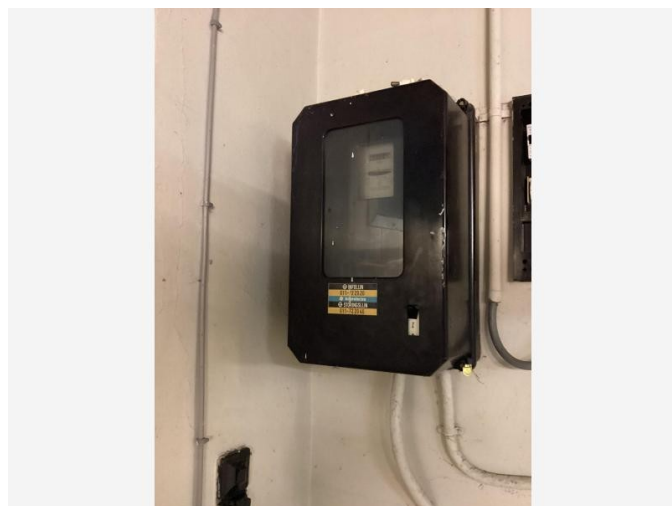
Het asbestmateriaal valt onder de mijlpaal van 2040.

Zorgvuldig beheren

Beschrijving	Bakeliet
Omgeving	Binnen
Primaire drager	Binnenwand
Asbestmateriaal	Plaat, paneel, tablet - Type Bakeliet
Bindmiddel van asbestmateriaal	Kunststof of -hars
Gebondenheid op basis van bindmiddel	Hecht
Hoeveelheid (oppervlakte - dikte - aantal)	• 0,20 m ² - 0,20 cm - 1 stuk
Totaal volume	< 0,001 m ³
Eenvoudig bereikbaar	Ja
Bevestigingswijze	• Geschroefd
Identificatiemethode	Vaststelling zonder monstername
Destructieve handeling voor identificatie	Nee

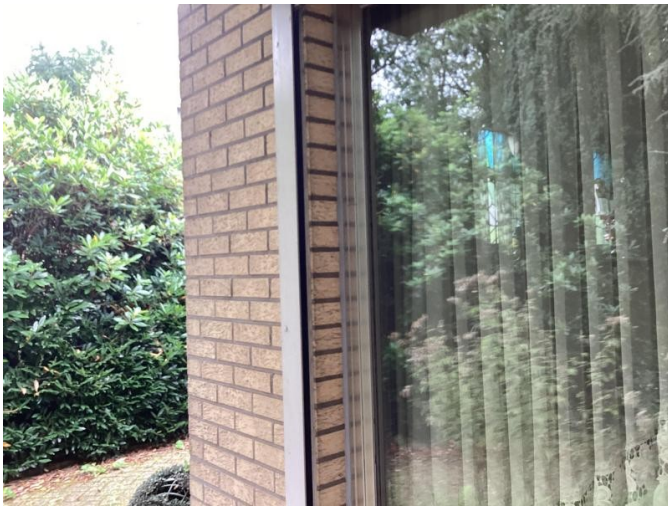
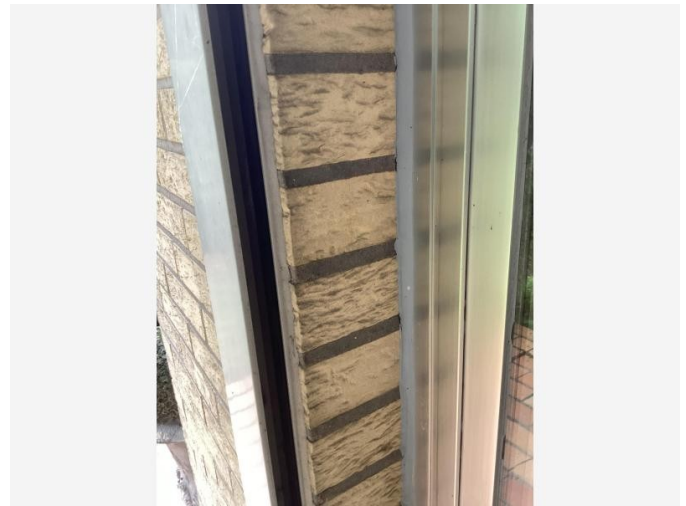
Beschrijving	Mastiek tussen ramen en muur
Omgeving	Buiten
Primaire drager	Wandopening verticaal (raam, deur, ...)
Asbestmateriaal	In-situ afwerkingslagen - Pasta, stopverf, voegsel, stopsel, vulsel, mastiek, katten, ...
Bindmiddel van asbestmateriaal	Kitten, mastiek, pasta
Gebondenheid op basis van bindmiddel	Hecht
Hoeveelheid (gewicht - aantal)	<ul style="list-style-type: none">• 2,00 kg - 1 stuk
Totaal gewicht	2,00 kg
Eenvoudig bereikbaar	Ja
Bevestigingswijze	<ul style="list-style-type: none">• Verlijmd, ingegoten, versmeerd
Identificatiemethode	Vaststelling zonder monsternamen
Destructieve handeling voor identificatie	Nee

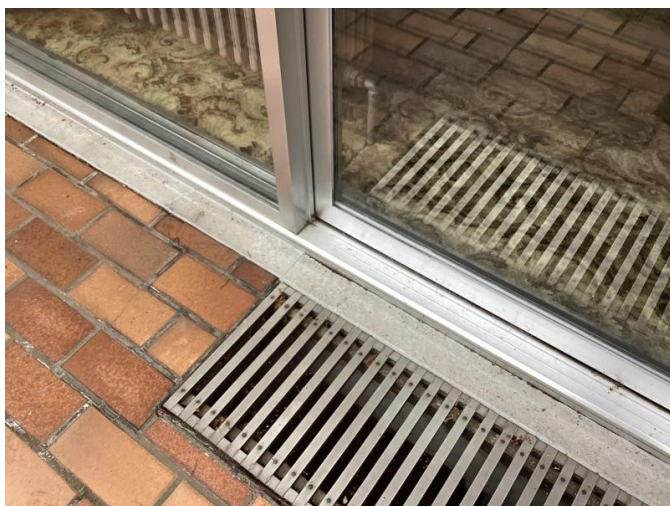
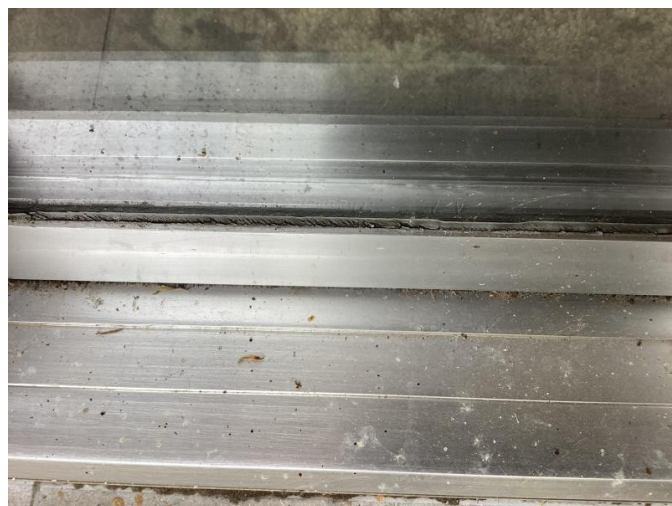
Beschrijving	Mastiek tussen raam en glas
Omgeving	Buiten
Primaire drager	Wandopening verticaal (raam, deur, ...)
Asbestmateriaal	In-situ afwerkingslagen - Pasta, stopverf, voegsel, stopsel, vulsel, mastiek, kitten, ...
Bindmiddel van asbestmateriaal	Kitten, mastiek, pasta
Gebondenheid op basis van bindmiddel	Hecht
Hoeveelheid (gewicht - aantal)	<ul style="list-style-type: none">• 1,00 kg - 1 stuk
Totaal gewicht	1,00 kg
Eenvoudig bereikbaar	Ja
Bevestigingswijze	<ul style="list-style-type: none">• Verlijmd, ingegoten, versmeerd
Identificatiemethode	Vaststelling zonder monsternamen
Destructieve handeling voor identificatie	Nee

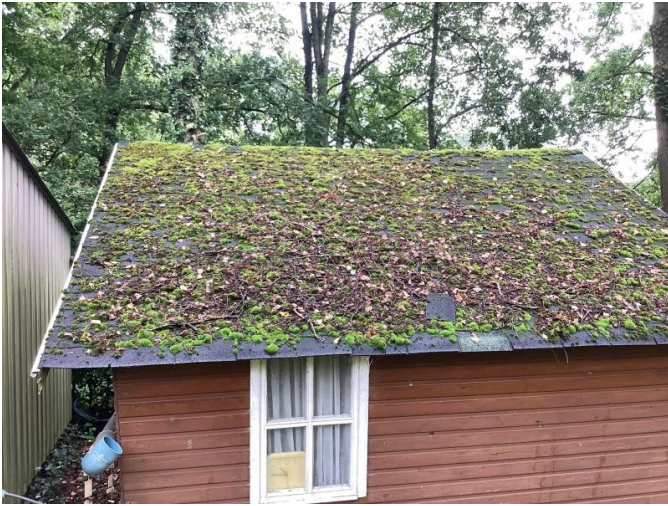
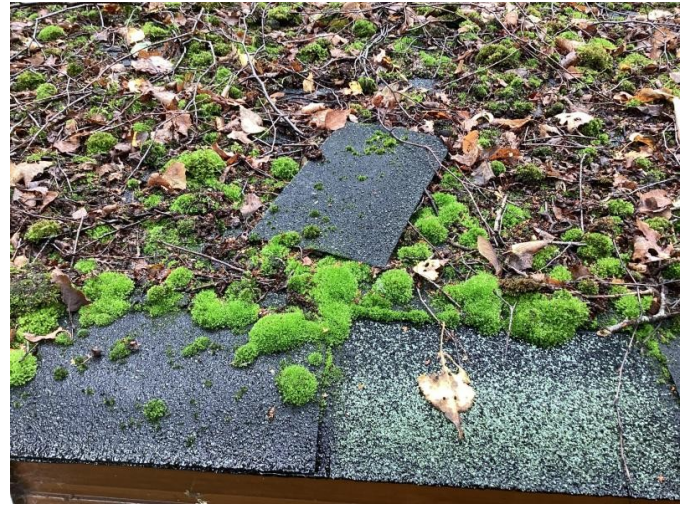
Fiche 19: Tuinhuis

Geen asbest

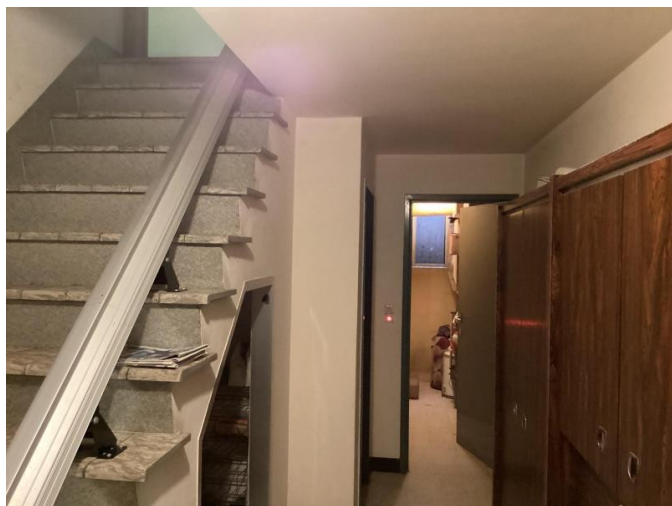
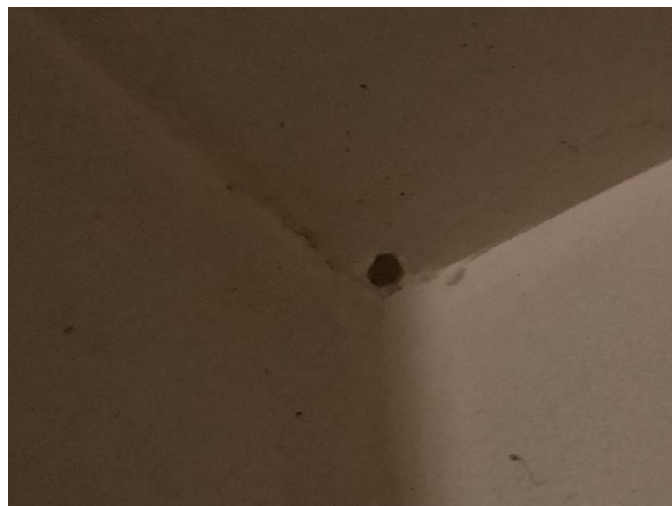
Fiche 20: Plafond pleister

Geen asbest
